## **PROCÈS-VERBAL DESCRIPTIF**

**L'AN DEUX MILLE VINGT-SIX ET LE CINQ FÉVRIER DE 11H00 A 12H15**

**Syndicat des copropriétaires de l'immeuble sis 36-40, Rue de Romainville à 75019 Paris,**

Dans un immeuble 36-40 RUE DE ROMAINVILLE à PARIS 19<sup>ème</sup> cadastré section DW numéro 1 pour une contenance cadastrale de 796 m<sup>2</sup>,

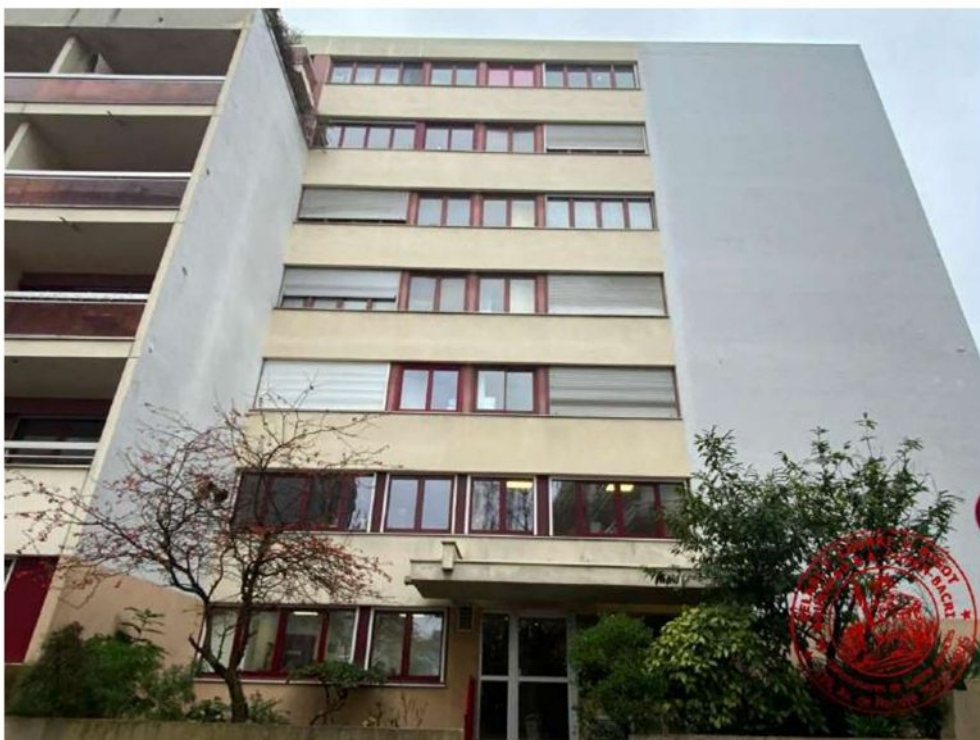
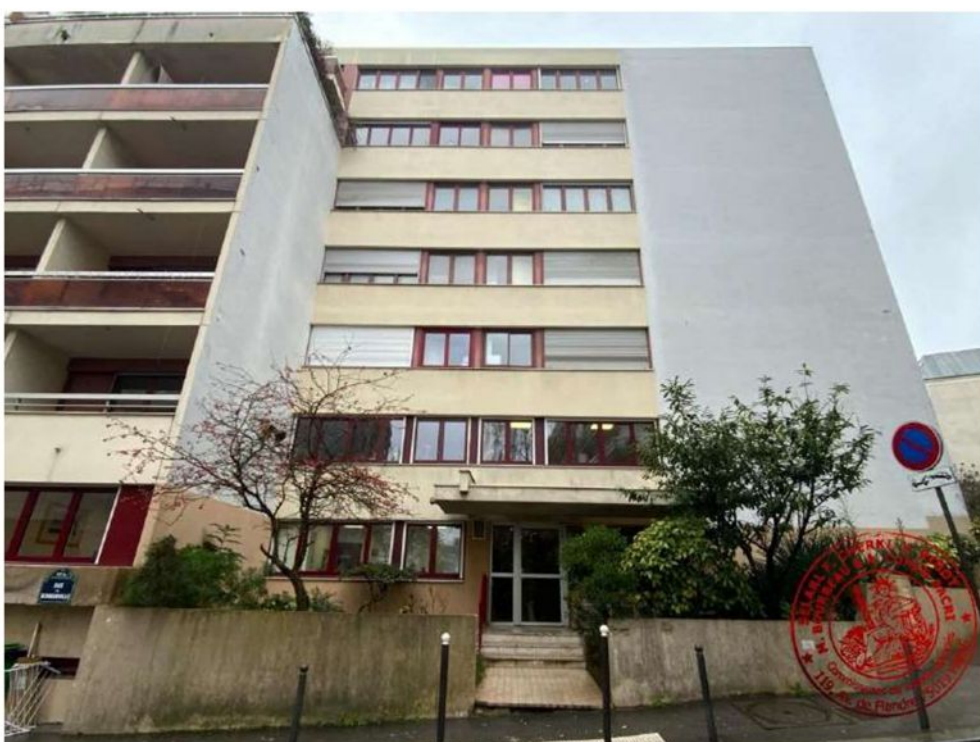
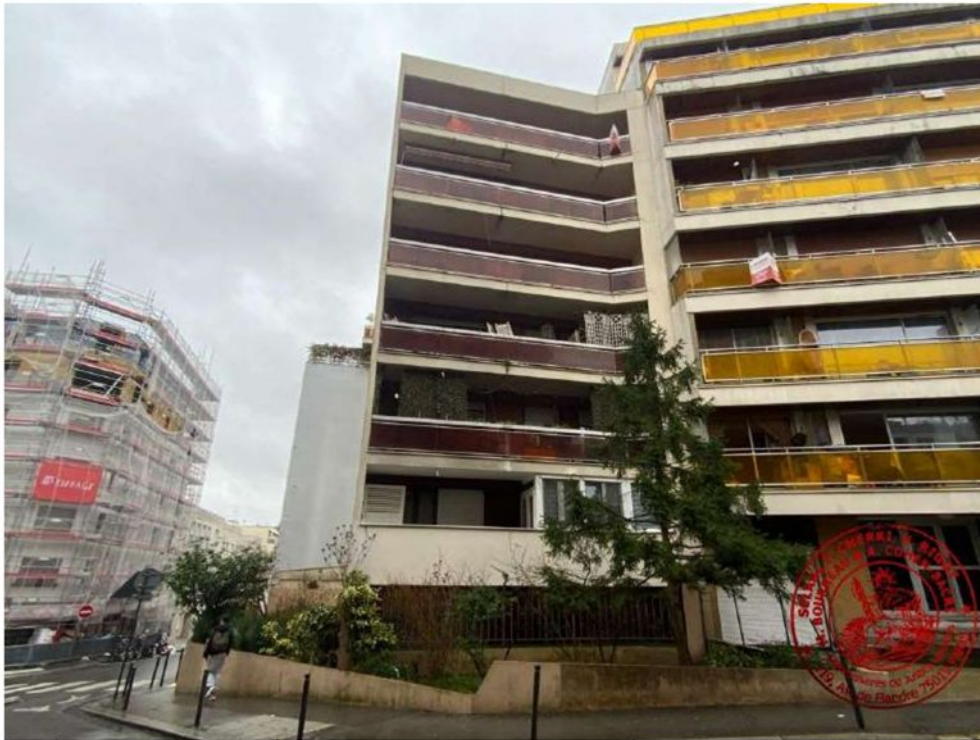
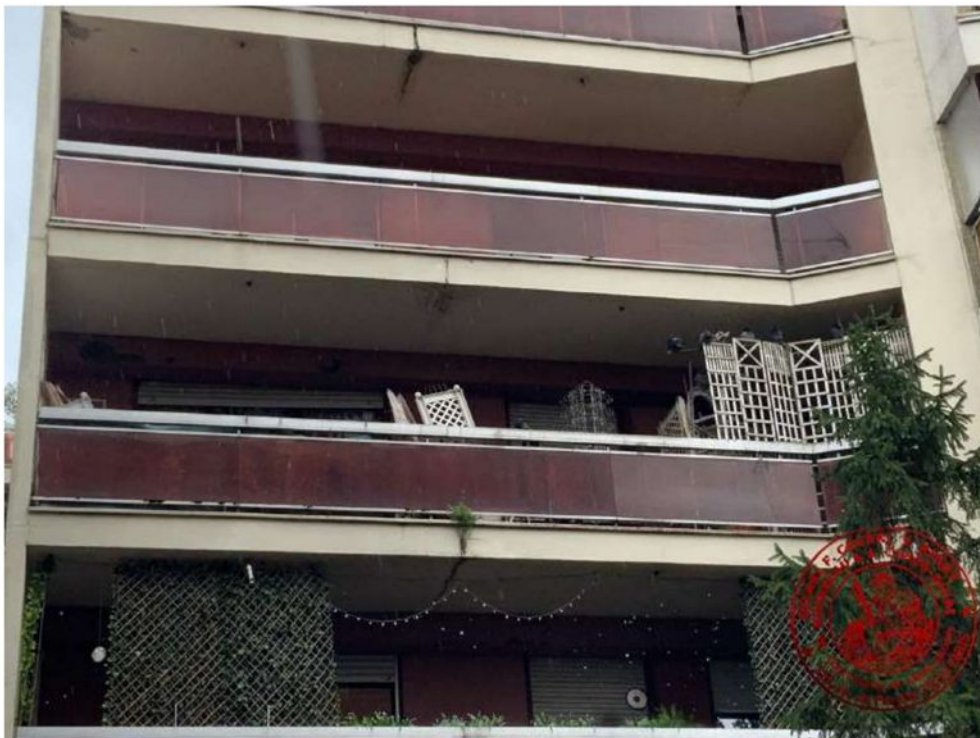
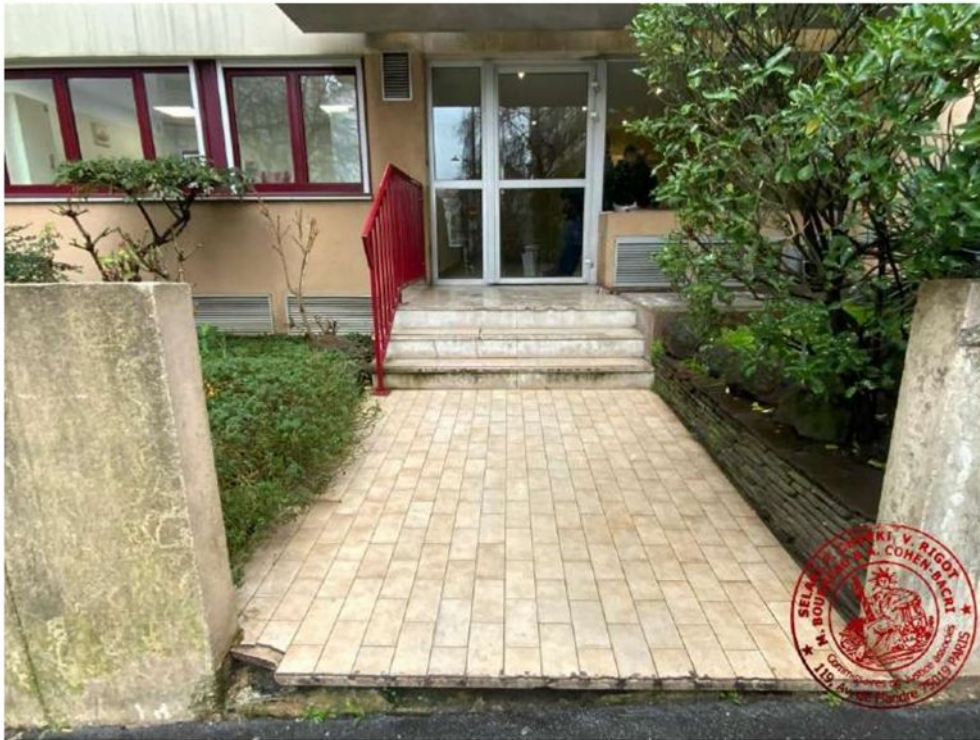
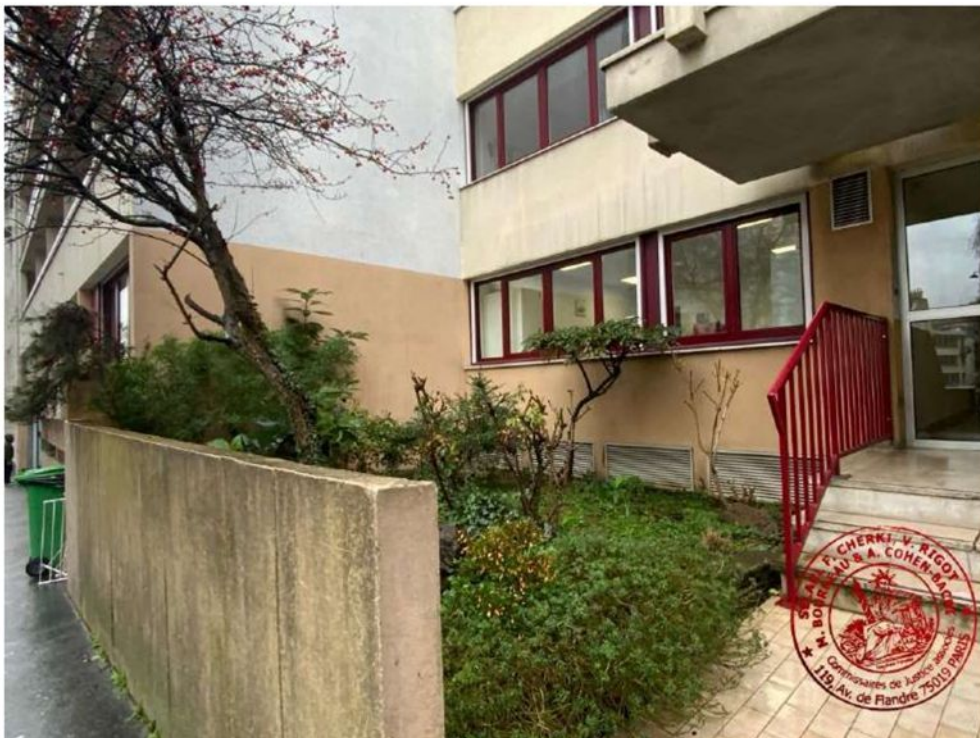
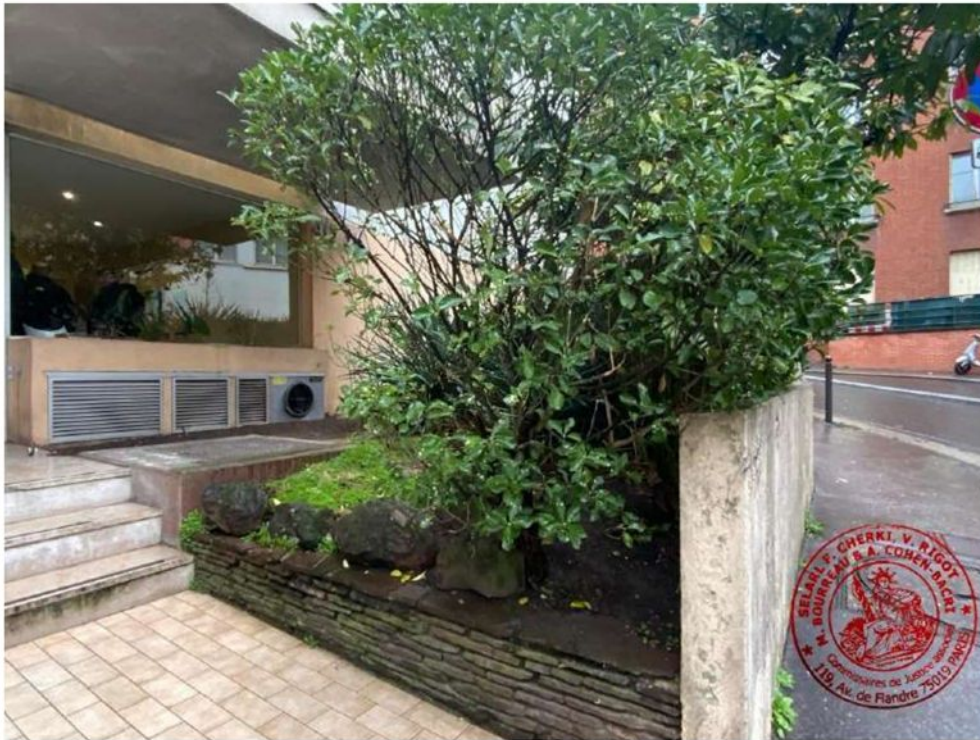
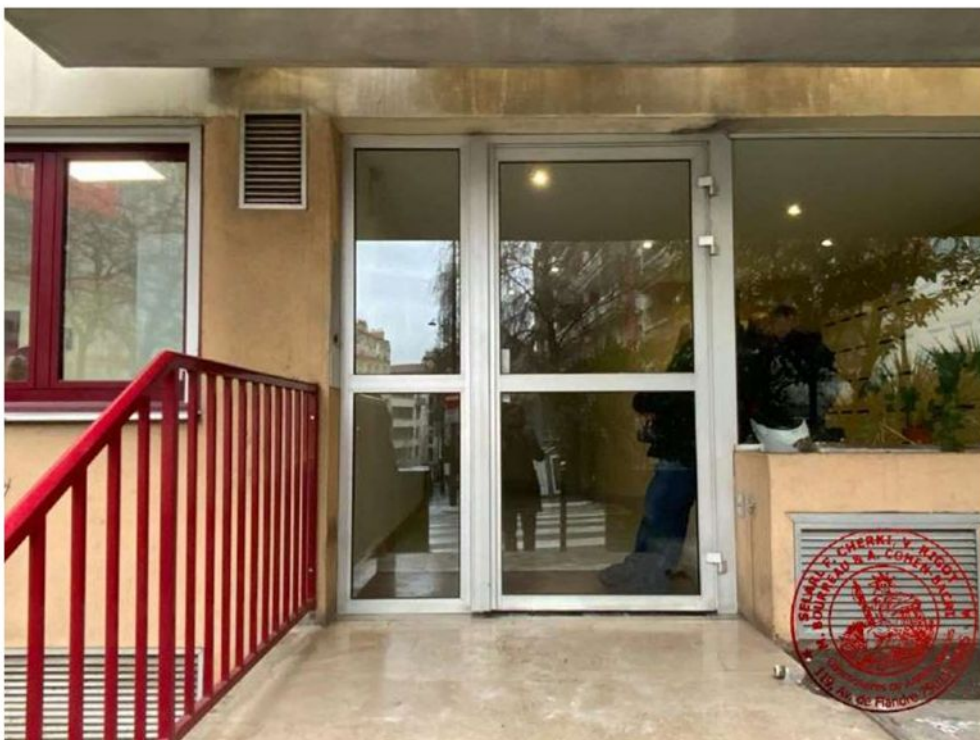
La façade de l'immeuble est recouverte d'un enduit de parement de couleur crème à l'état d'usage.

Les menuiseries des fenêtres, de couleur marron/bordeaux sont à l'état d'usage.

Les fenêtres sont équipées de rideaux extérieurs en PVC à l'état d'usage.

Depuis l'extérieur, je constate que le balcon est largement encombré et occupé par de multiples pigeons.

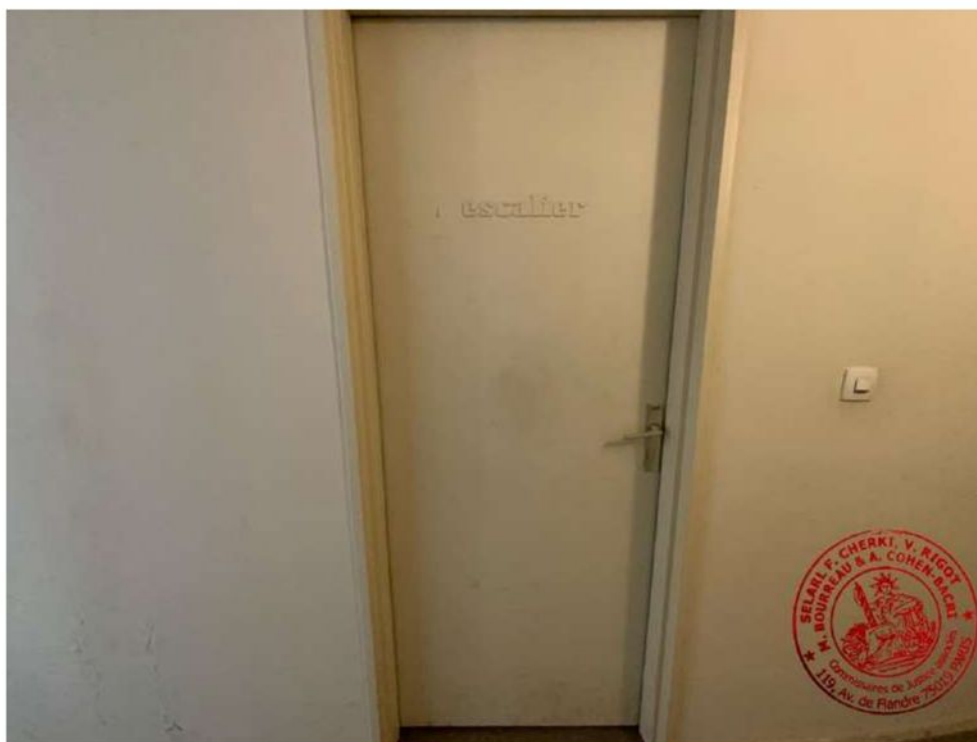
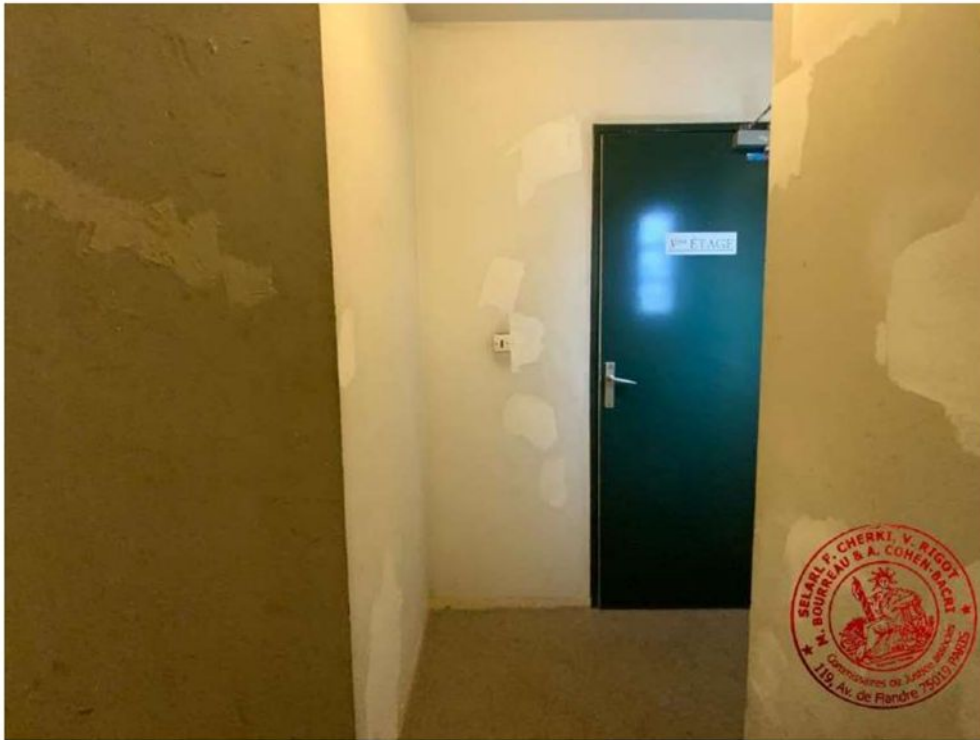
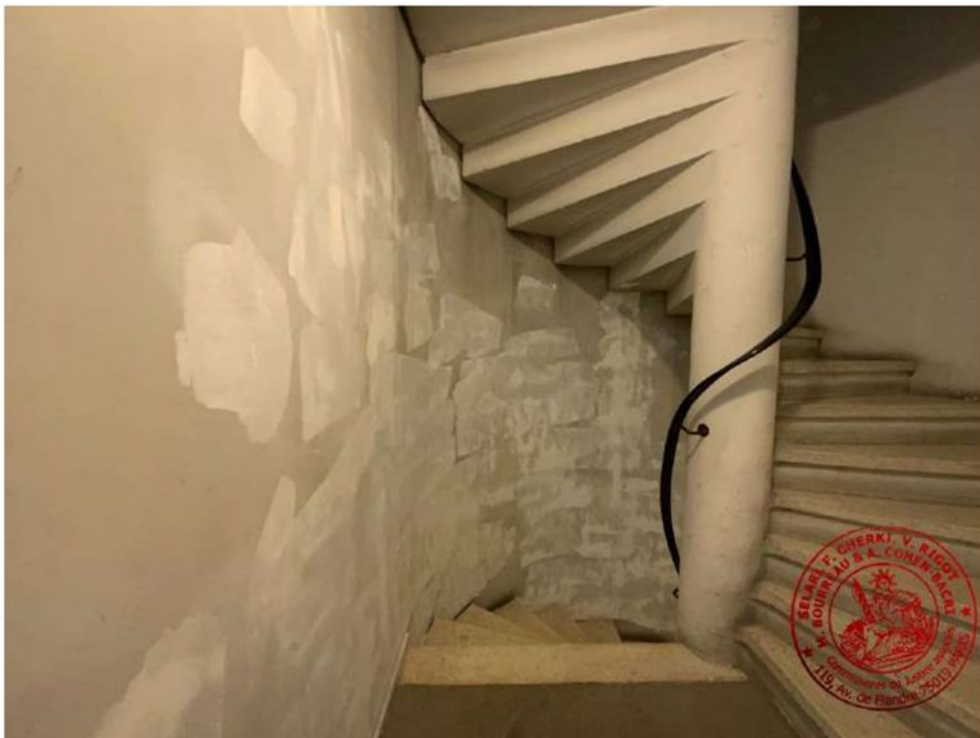
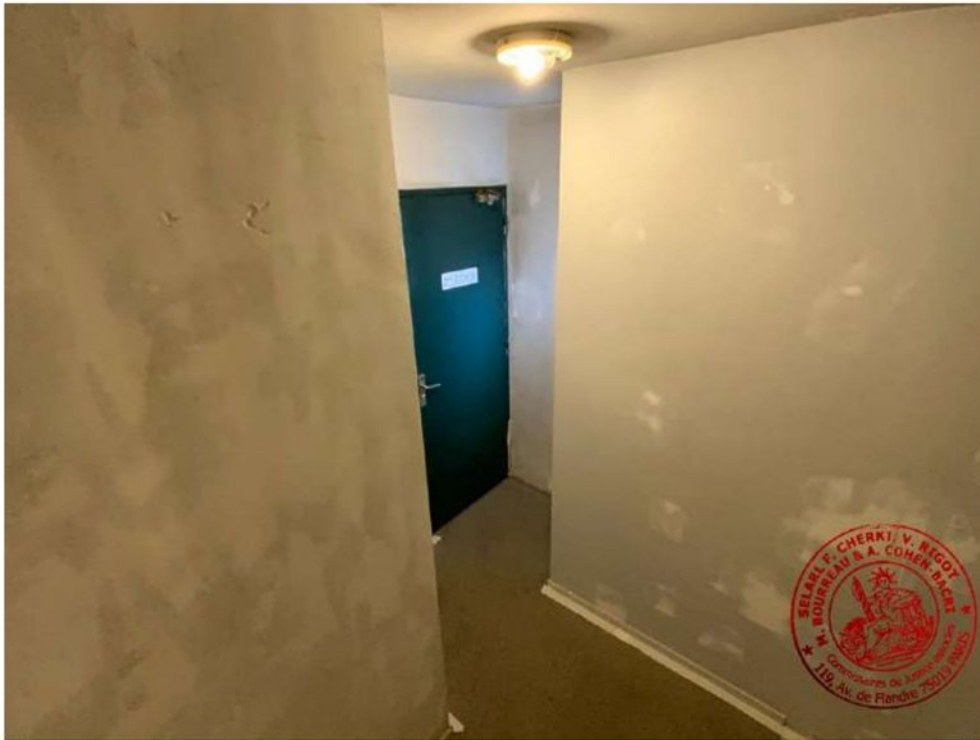
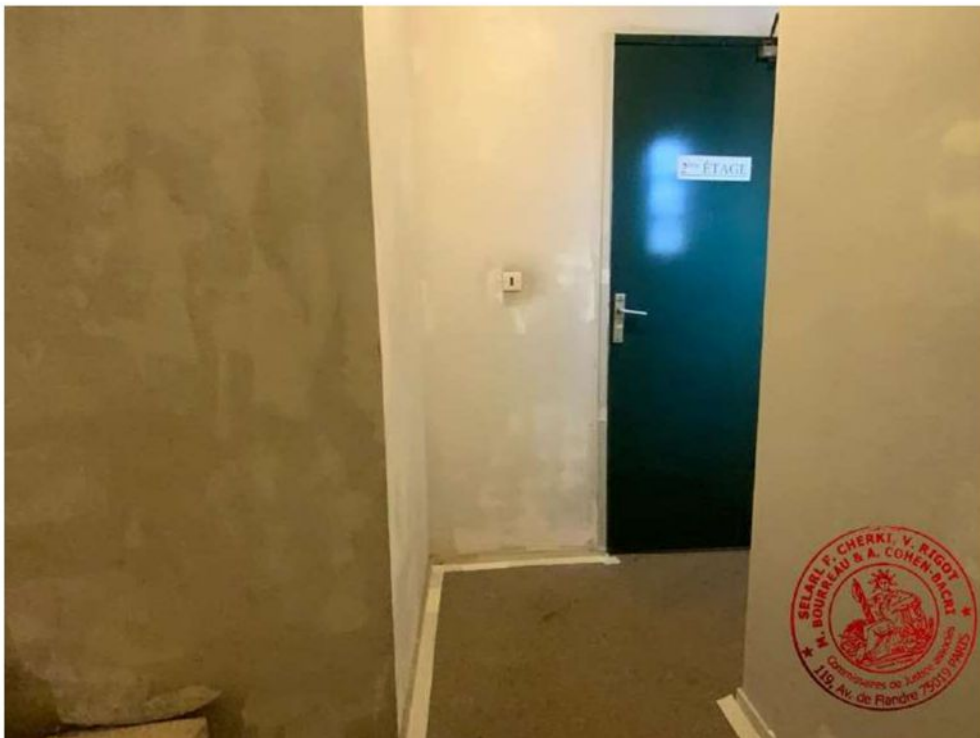
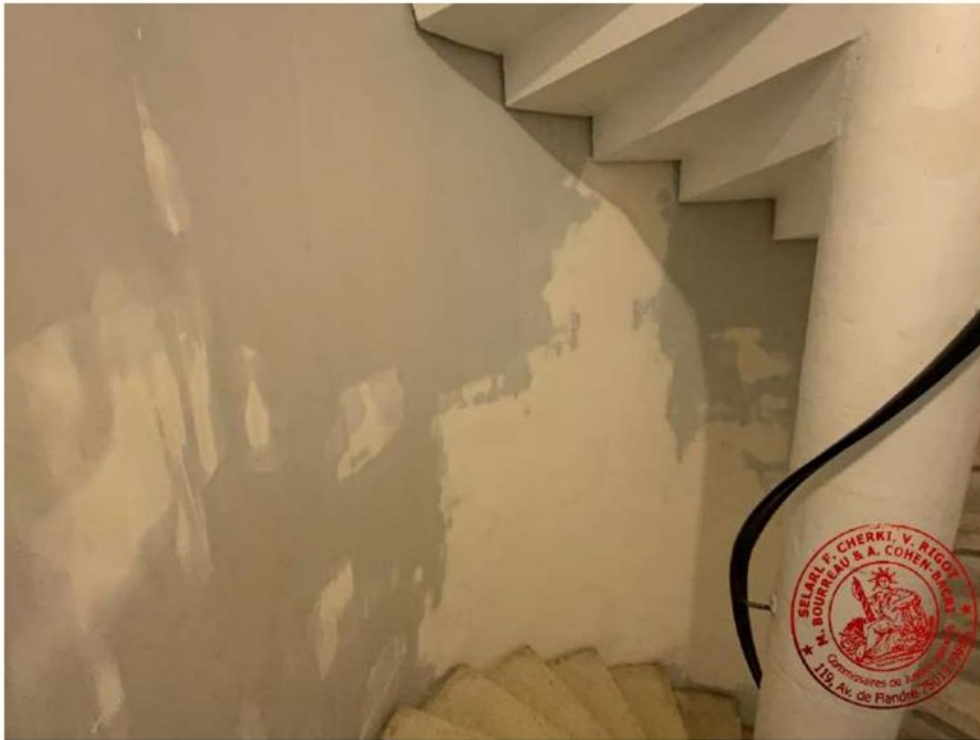
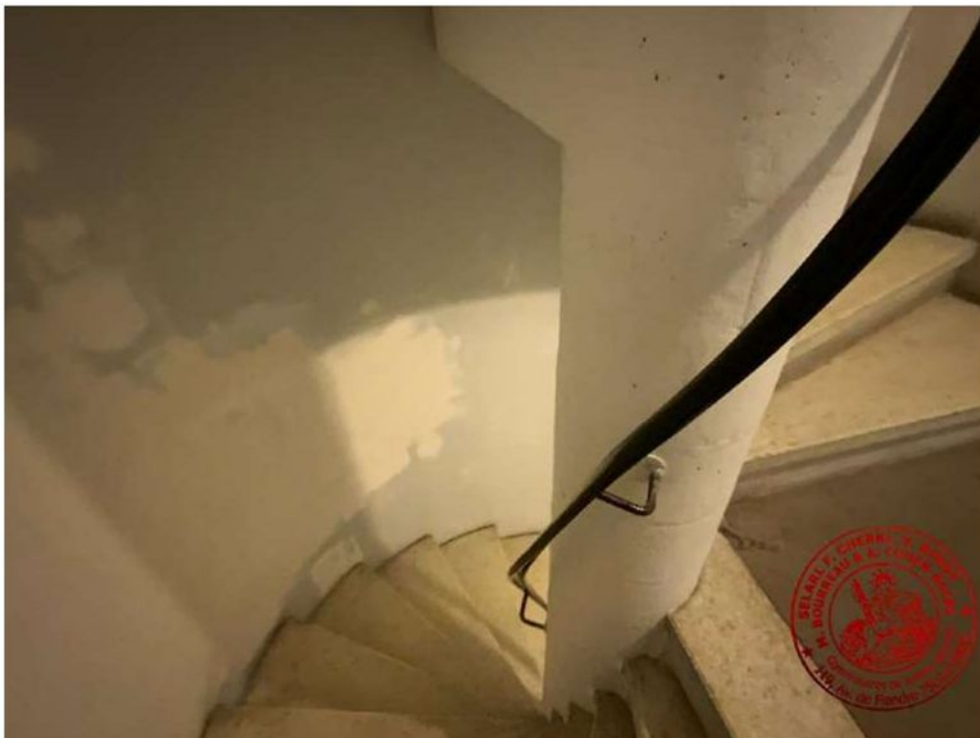
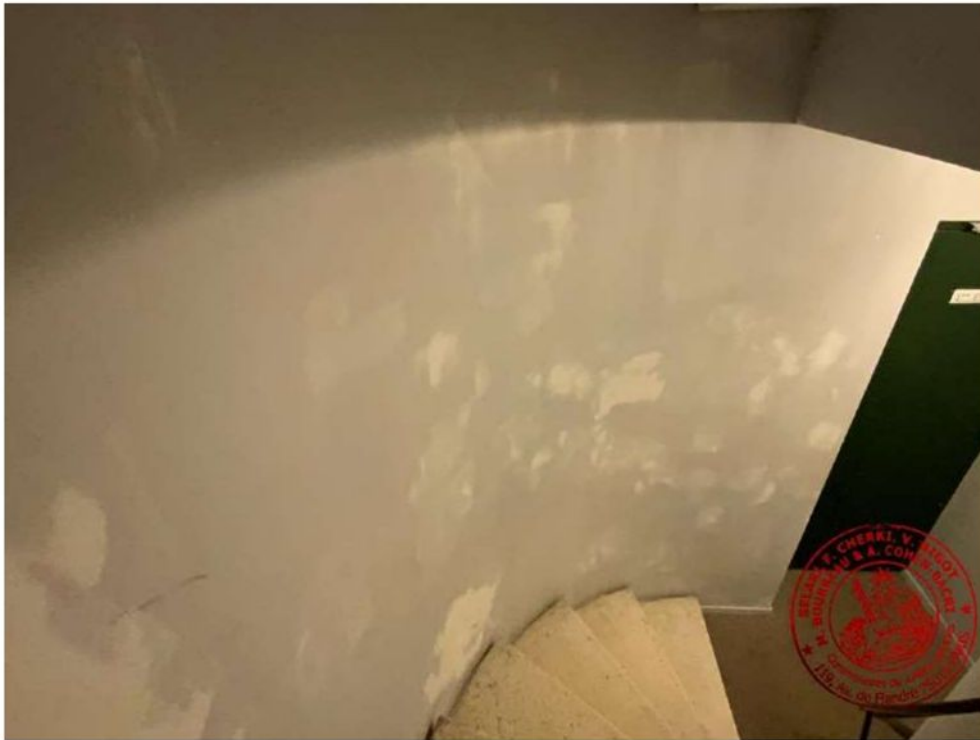
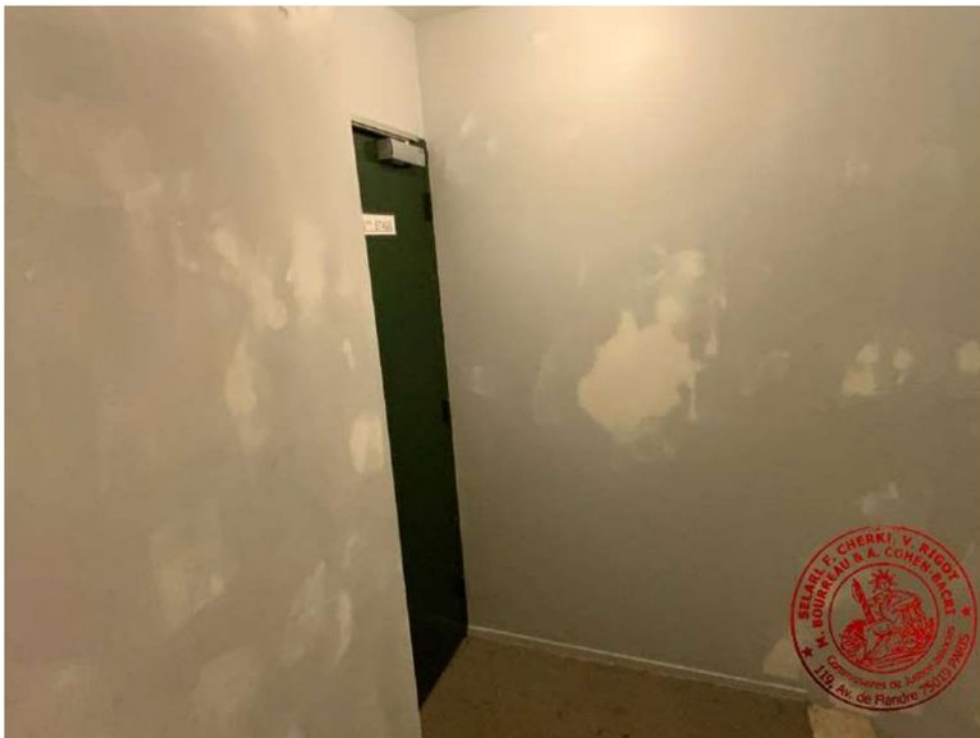
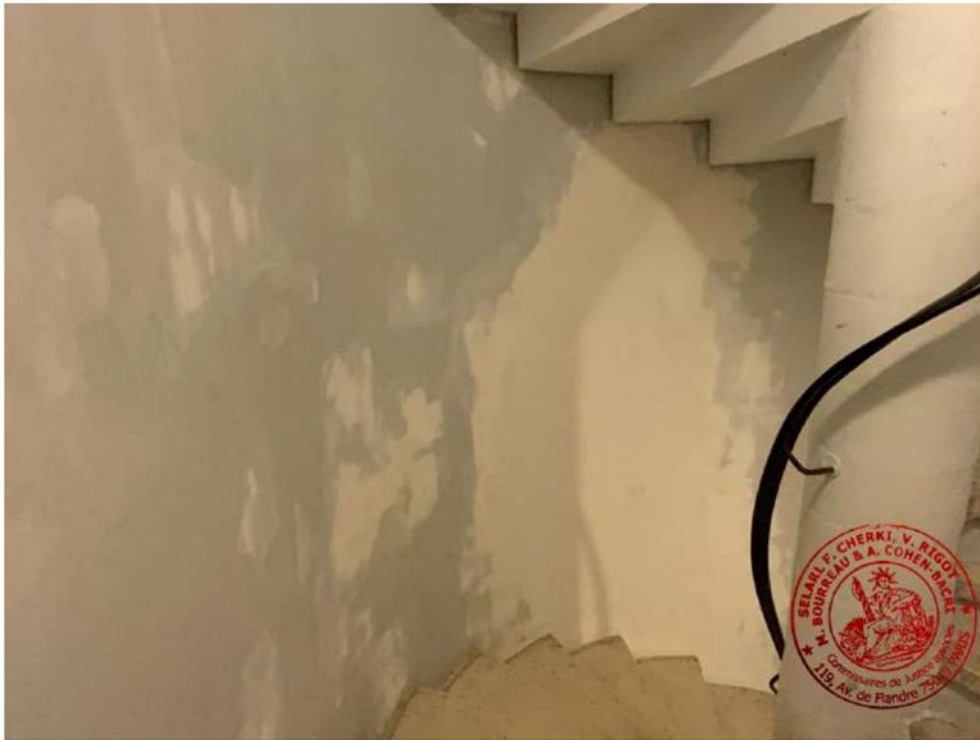
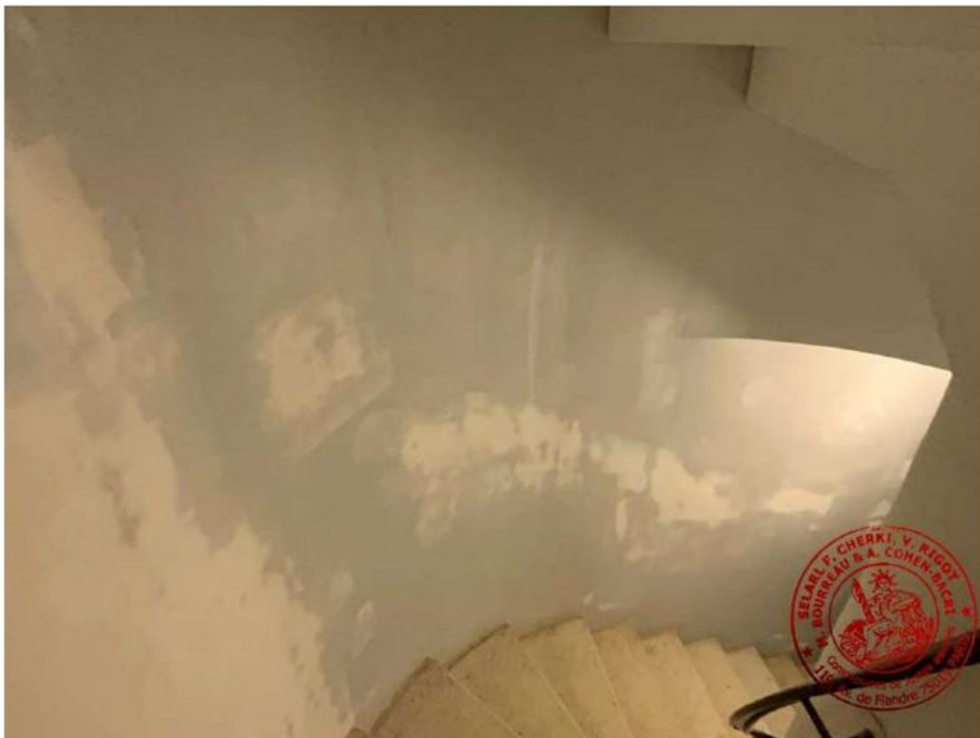
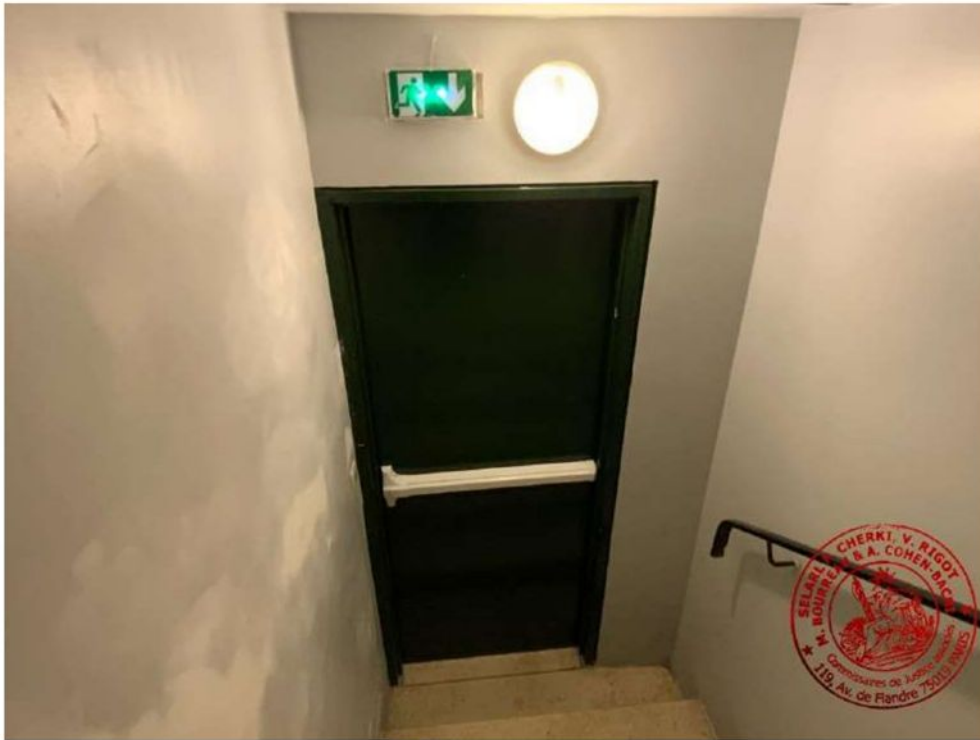
Le plafond, la sous-face de l'escalier et les murs sont recouverts d'une peinture crème largement usée et dégradée.

Quelques traces de reprise sur les murs, de manière ponctuelle.

L'ensemble est sale.

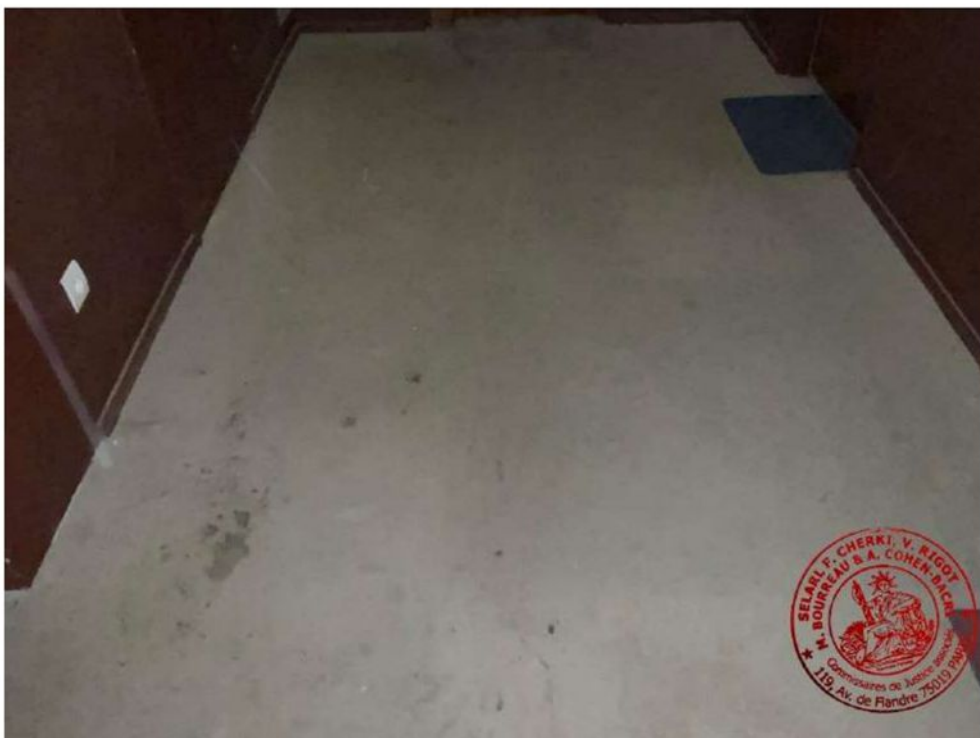
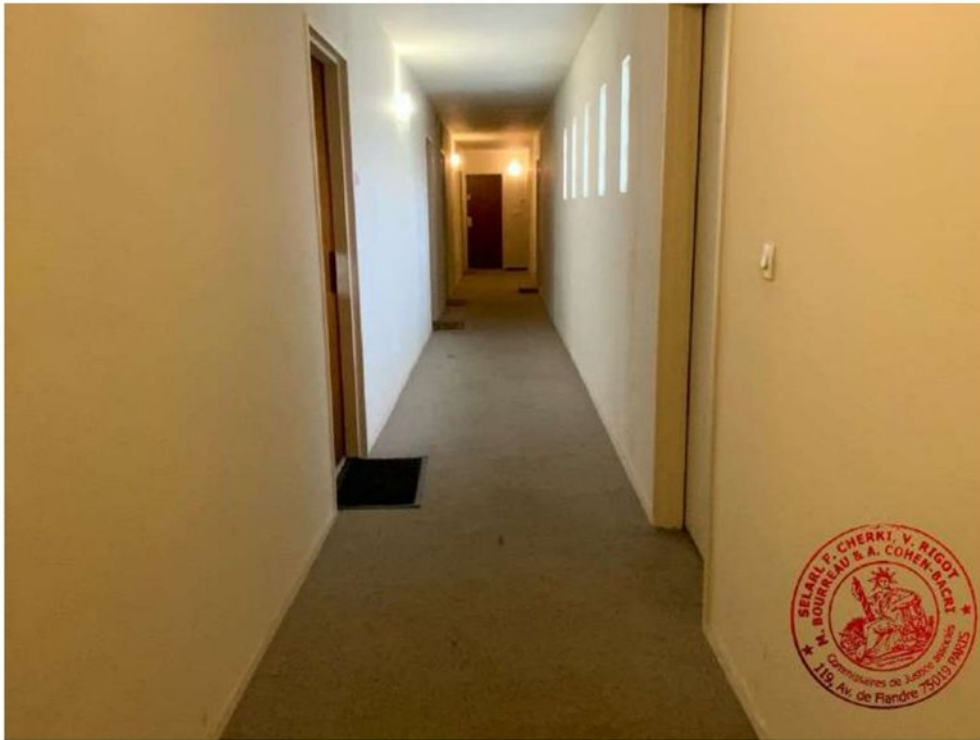
Au sol, la moquette est hors d'usage.

A cet égard, je note de nombreuses traces de salissures et tâches.
