## **PROCÈS-VERBAL DESCRIPTIF**

**L'AN DEUX MILLE VINGT-SIX ET LE CINQ FÉVRIER DE 11H00 A 12H15**

**Syndicat des copropriétaires de l'immeuble sis 36-40, Rue de Romainville à 75019 Paris,**

Dans un immeuble 36-40 RUE DE ROMAINVILLE à PARIS 19<sup>ème</sup> cadastré section DW numéro 1 pour une contenance cadastrale de 796 m<sup>2</sup>,

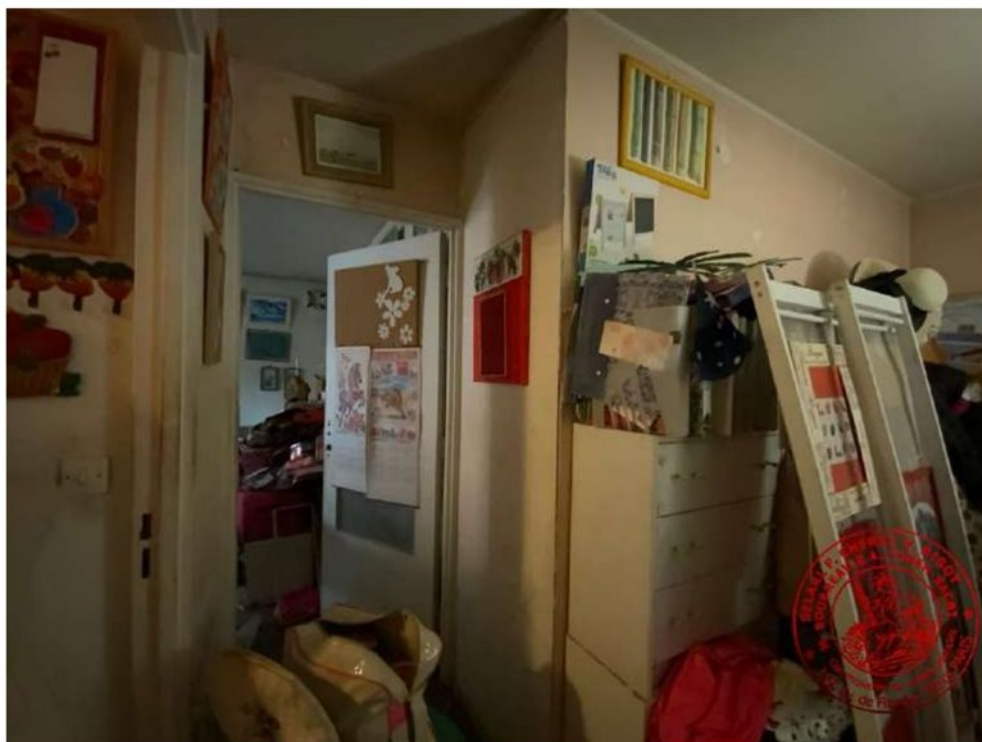
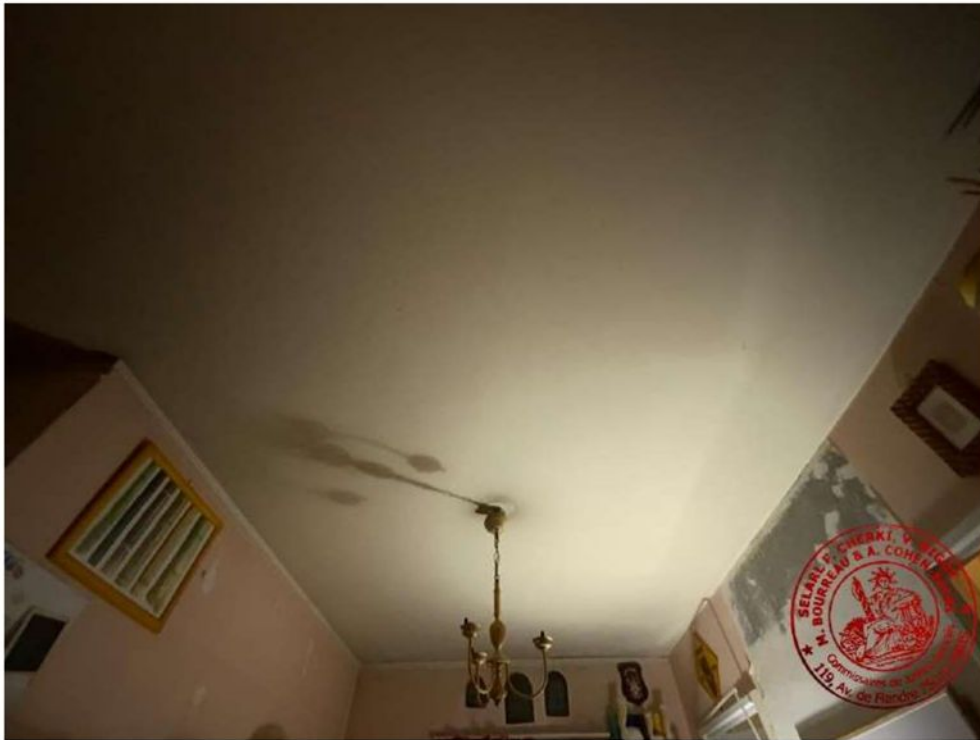
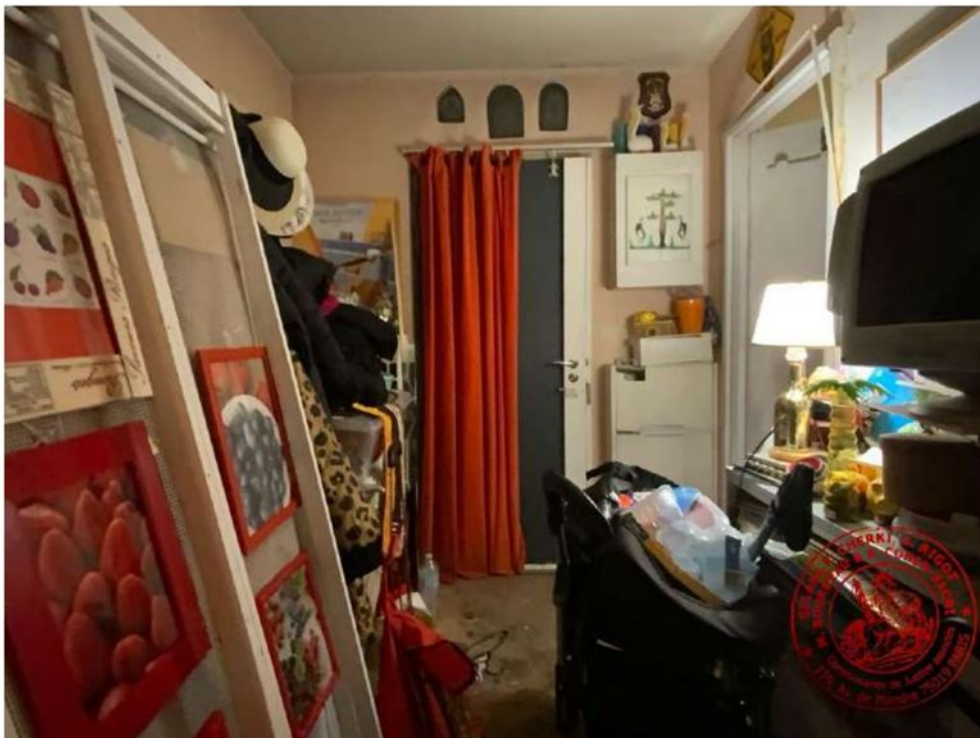
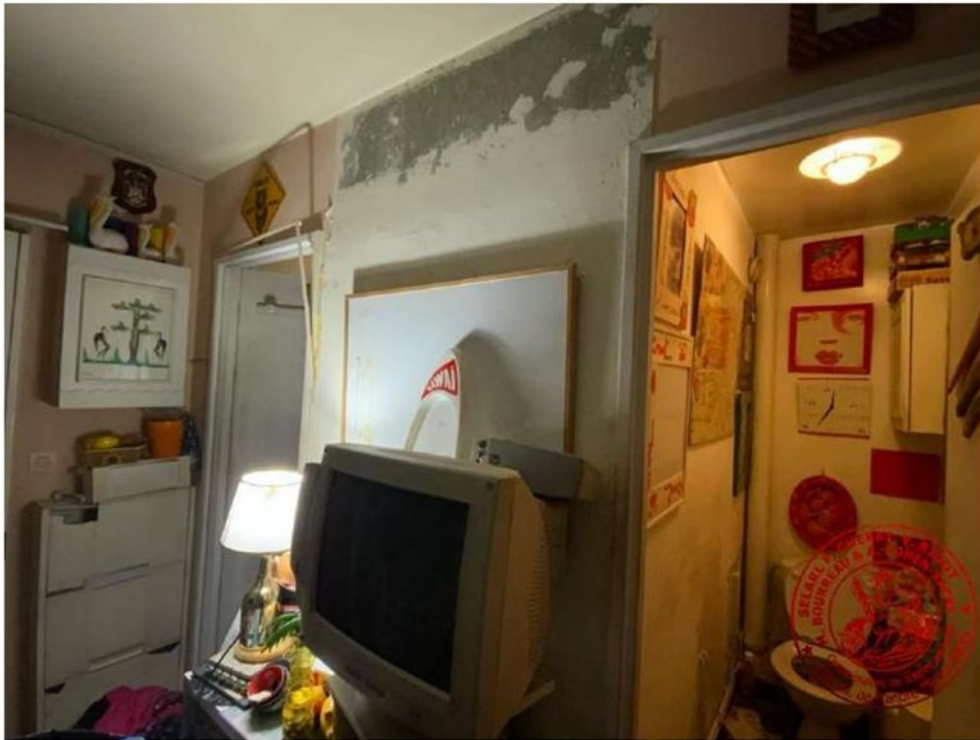
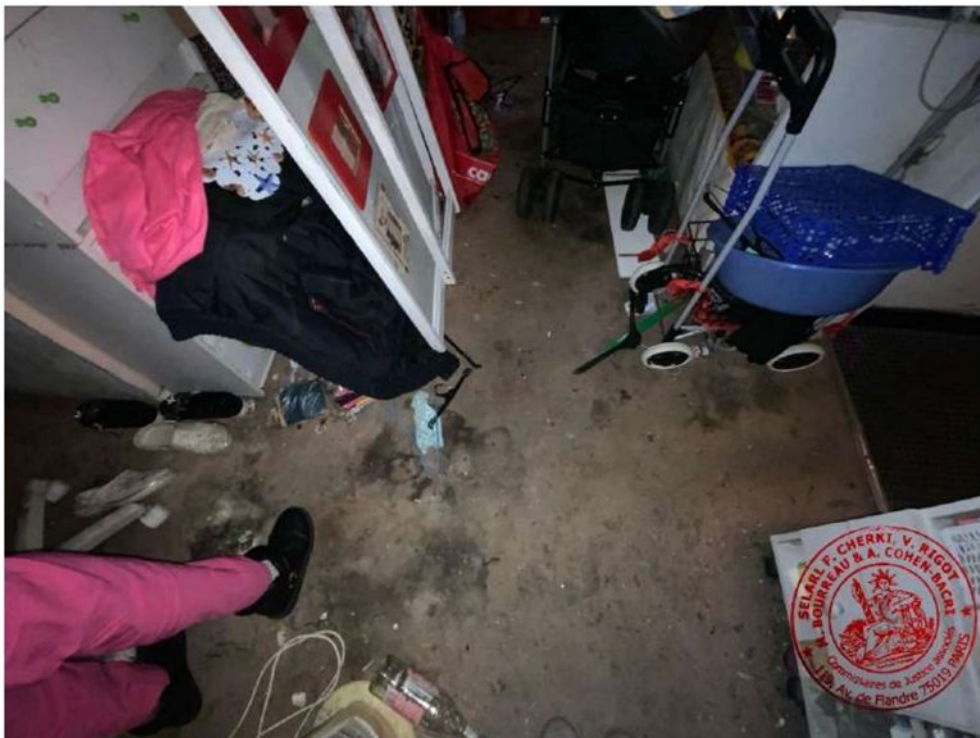
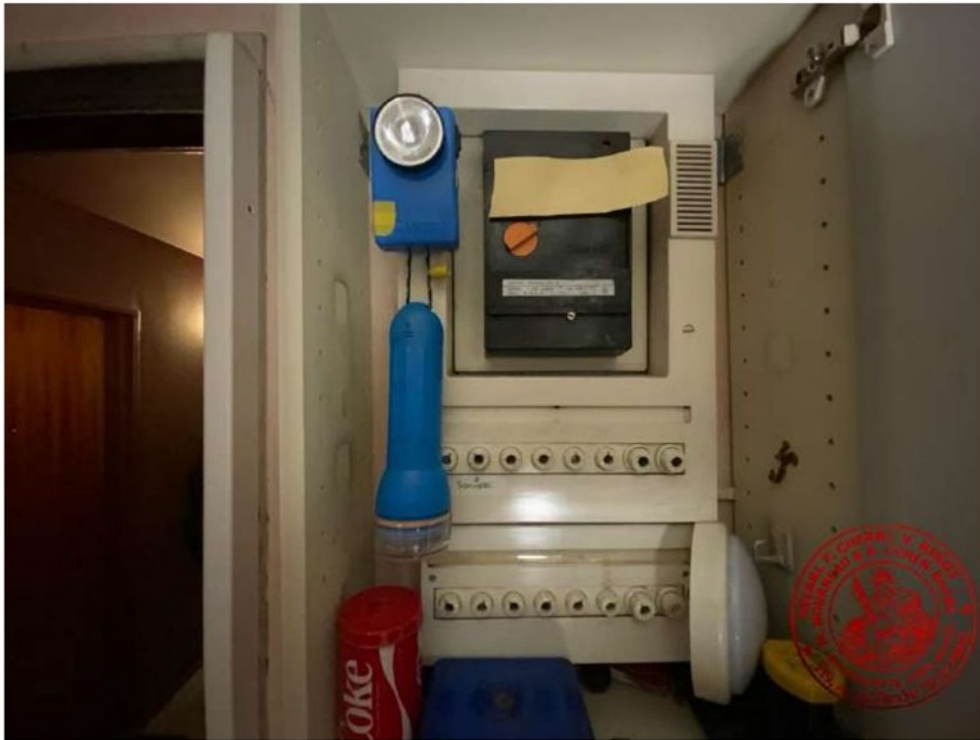
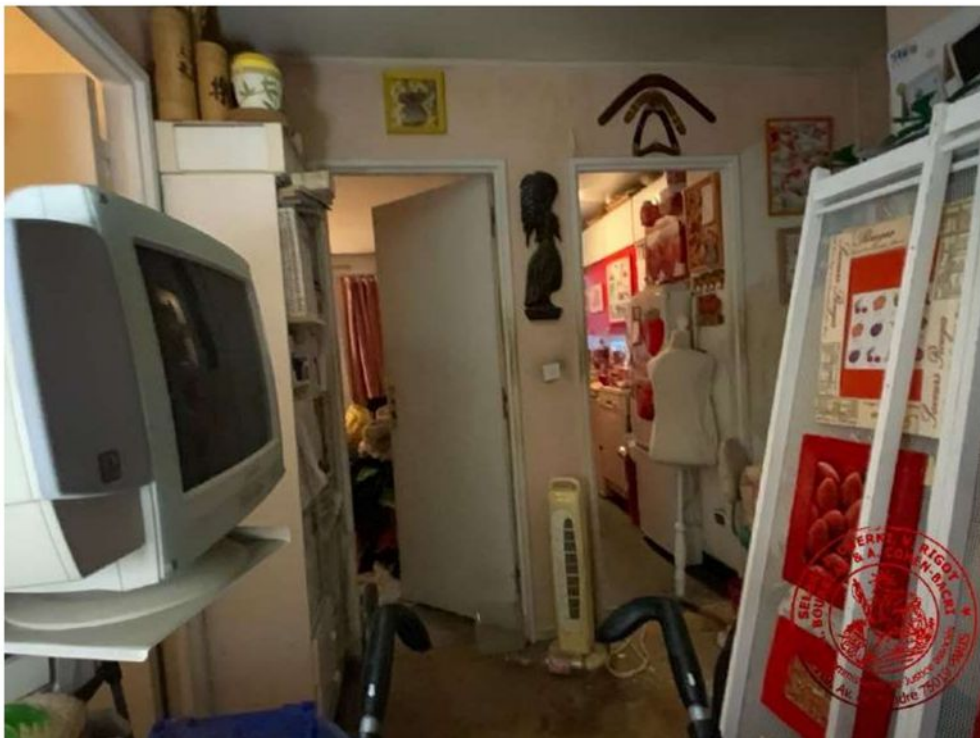
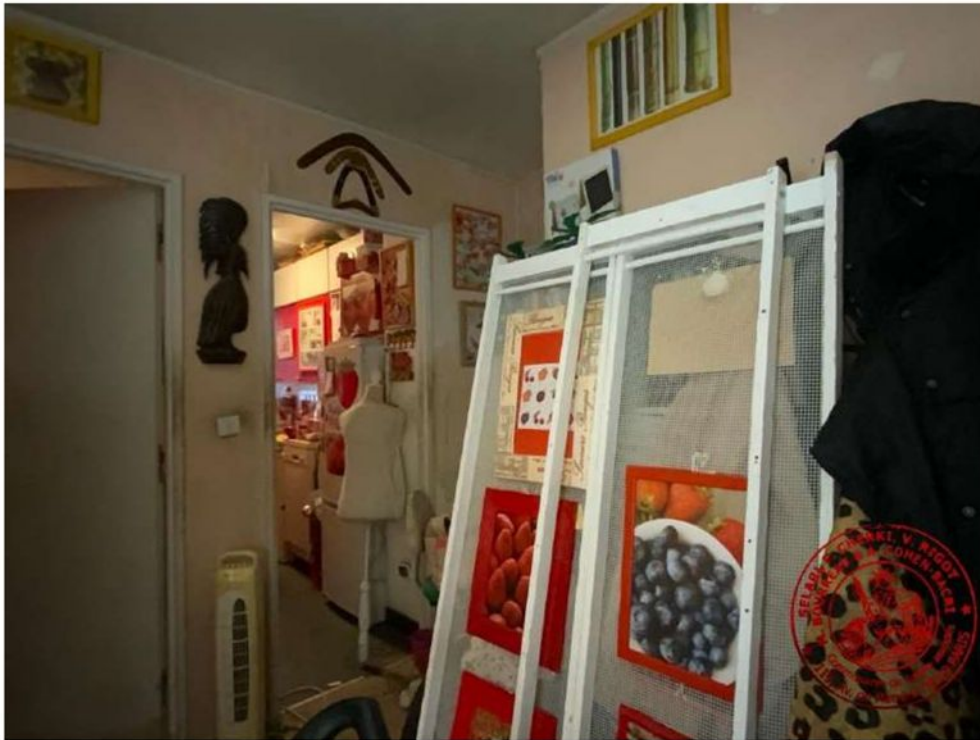
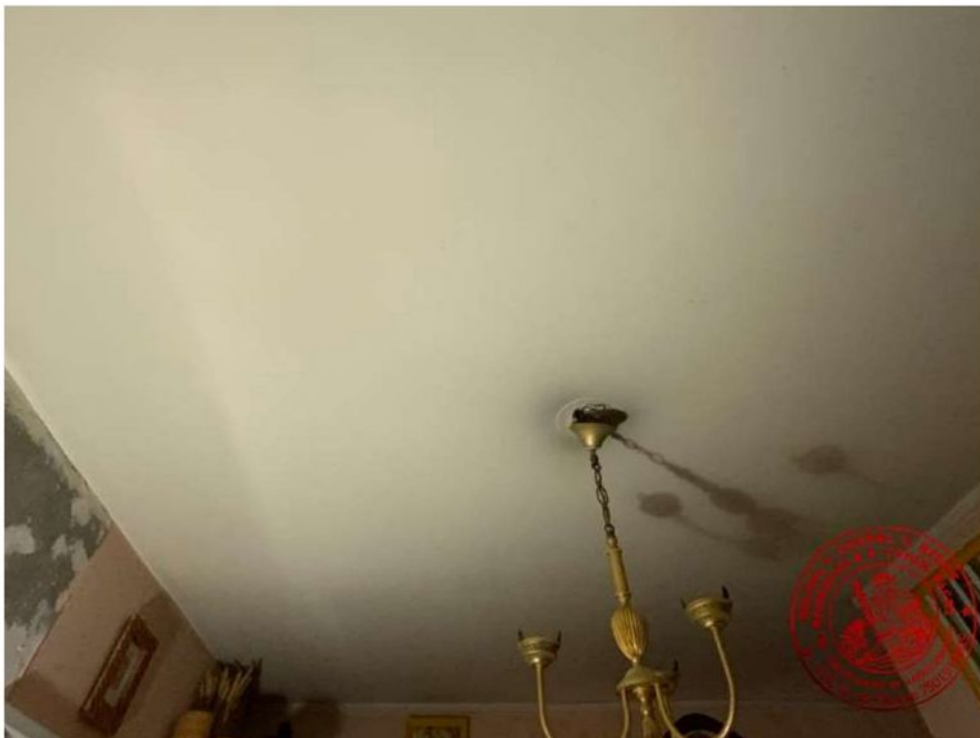
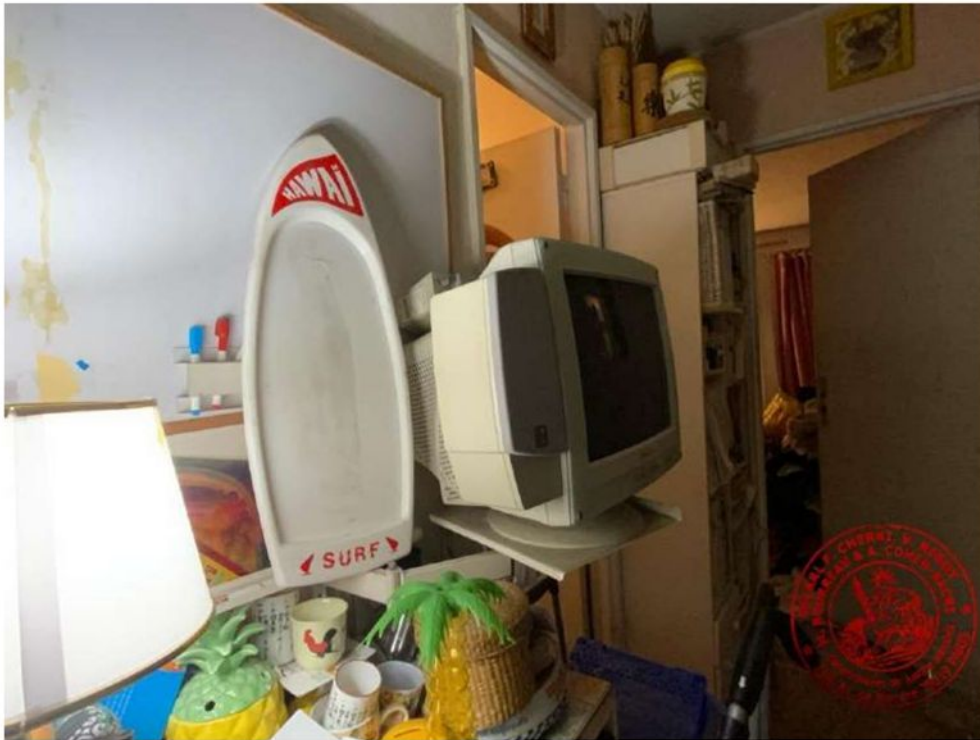
La sonnette ne fonctionne pas.

Je note quelques traces de reprise sur le mur gauche en entrant entre la salle de bain et les toilettes.

Au sol, la moquette beige est hors d'usage pour les parties visibles.

Un placard, dissimulant un tableau électrique, ancien.

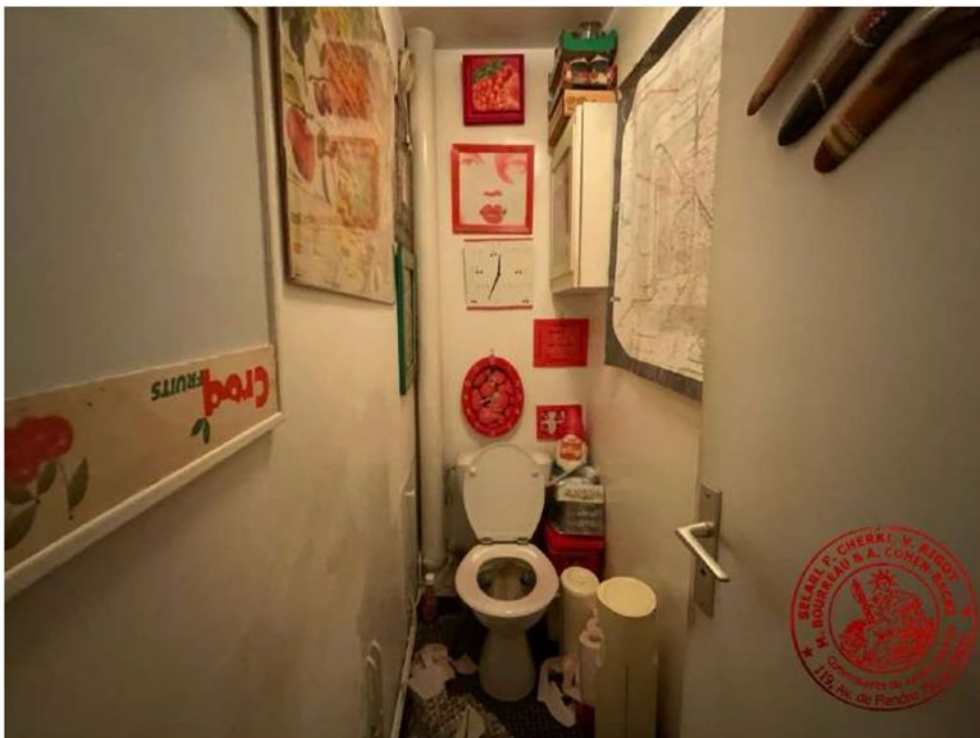
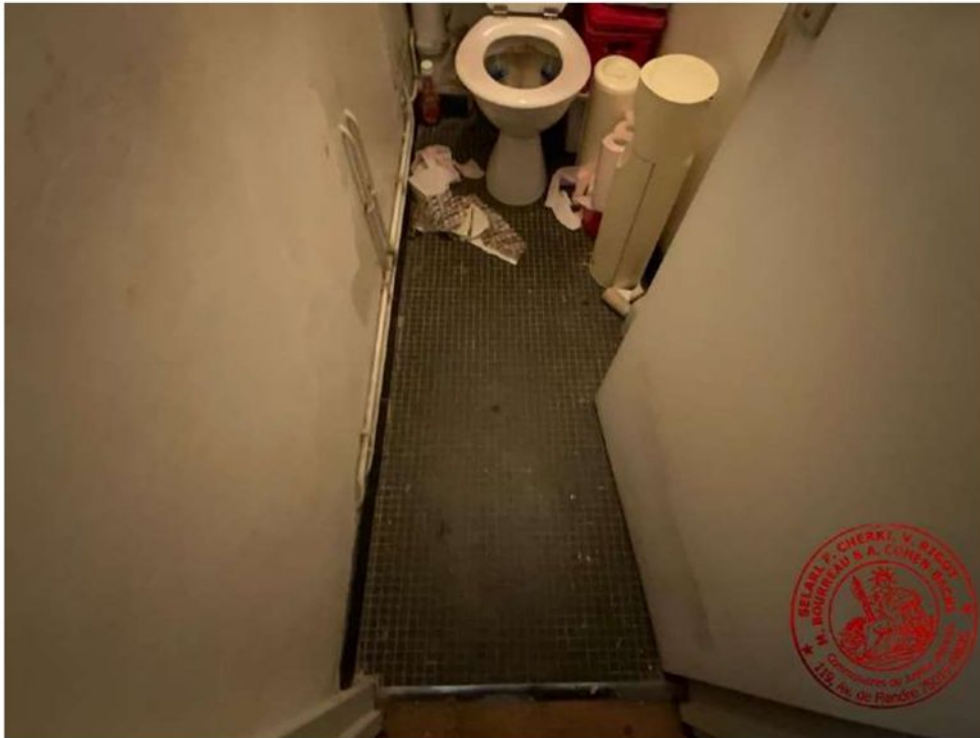
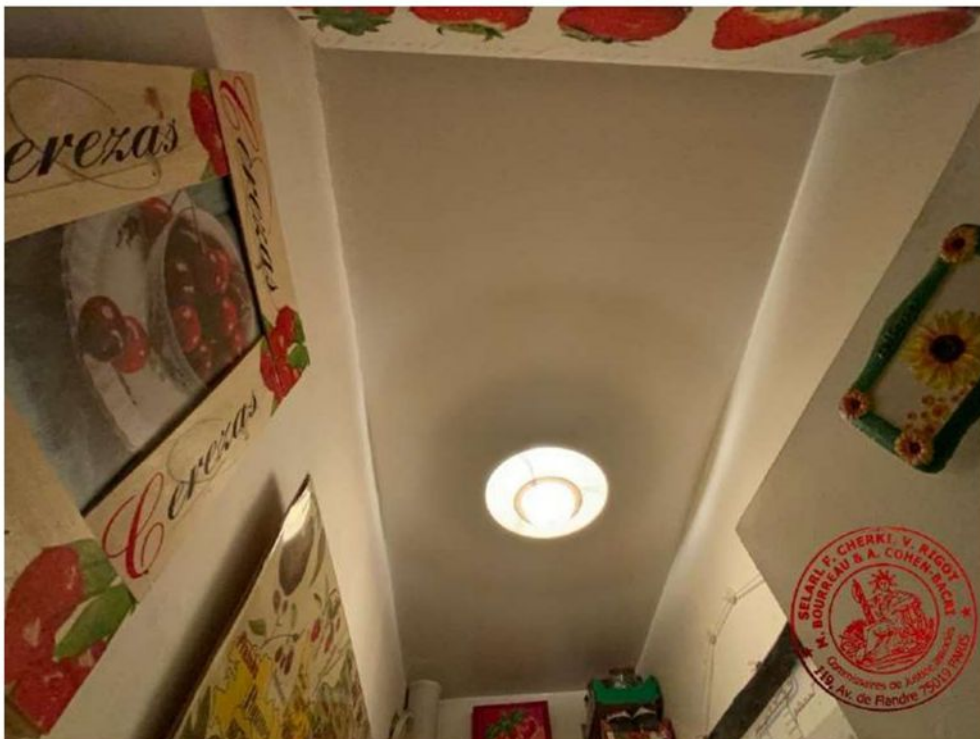
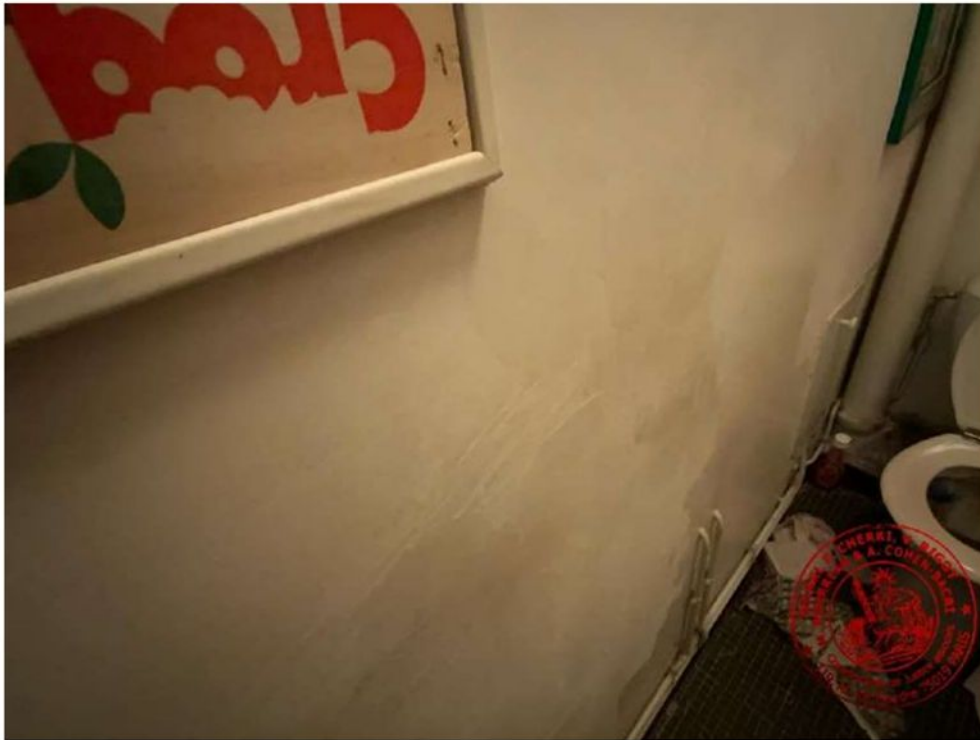
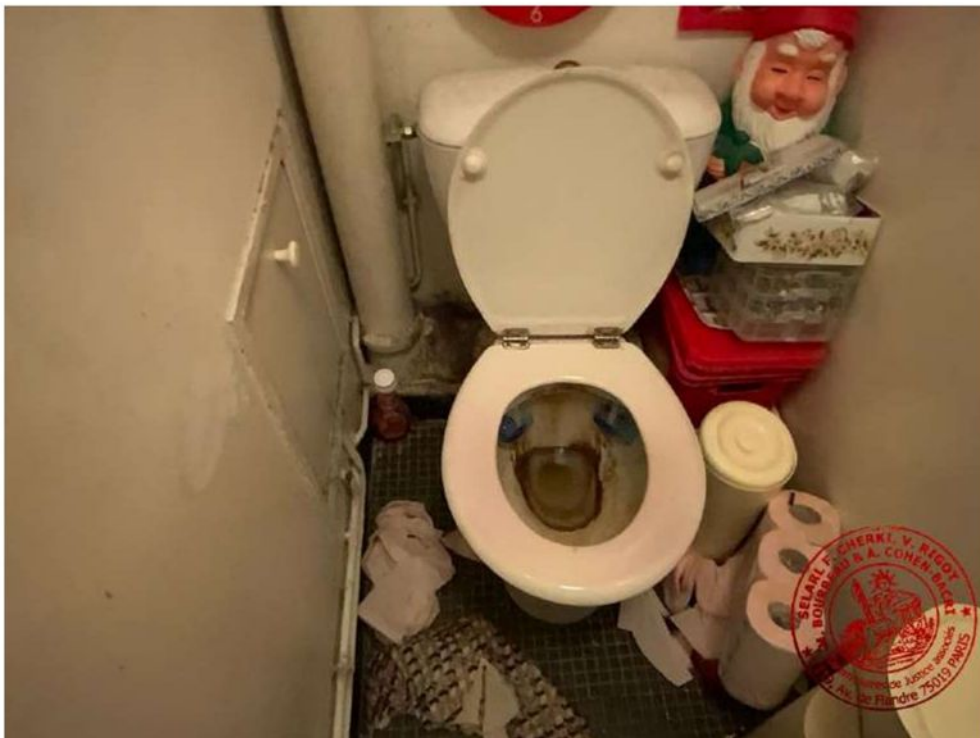
Je note l'absence de verrou intérieur.

Une VMC, laquelle est à refixer.

Je note quelques traces d'infiltration d'eau sur le mur gauche.

Une cuvette de WC à l'anglaise avec réservoir dorsal, lunette et abattant en PVC, très usagé.

La fonte (descente des eaux usées) présente des traces de fuite.

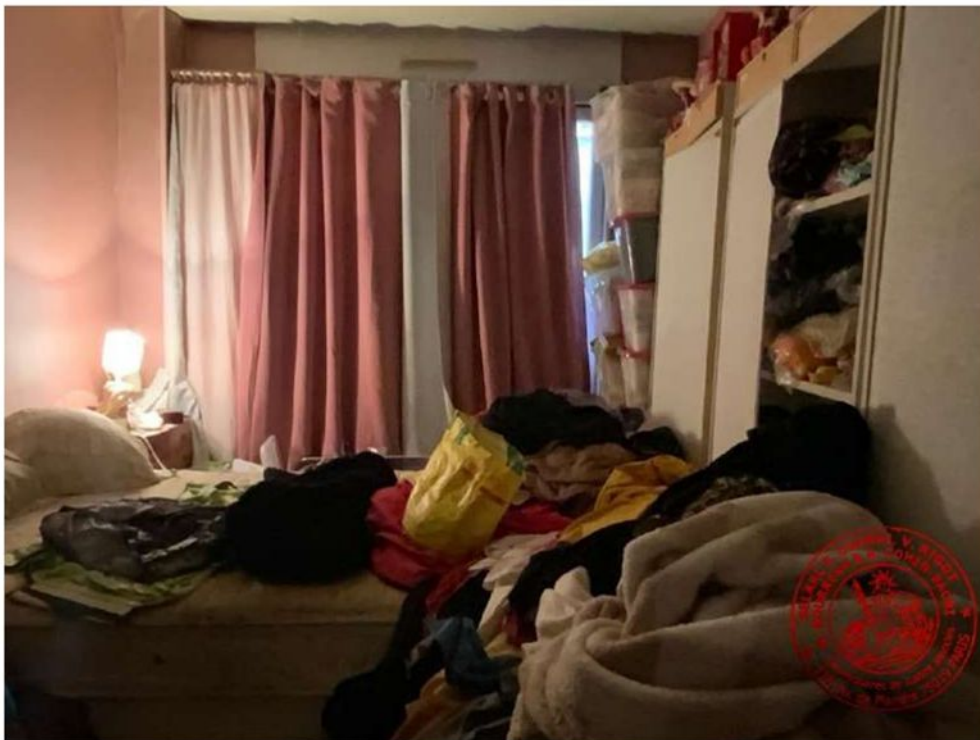
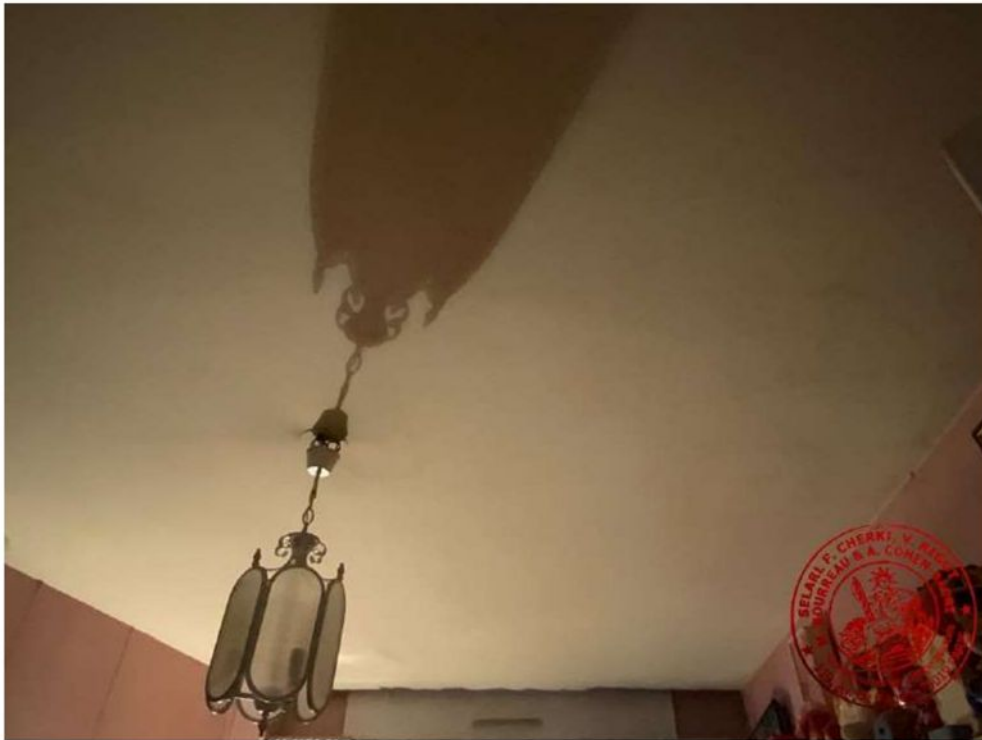
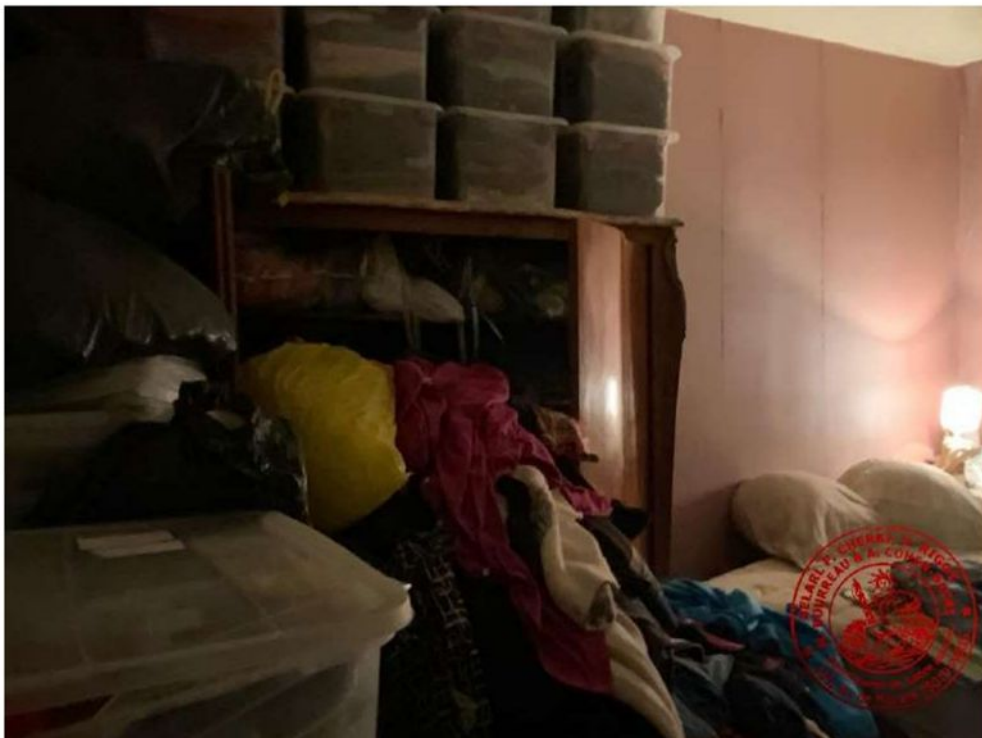
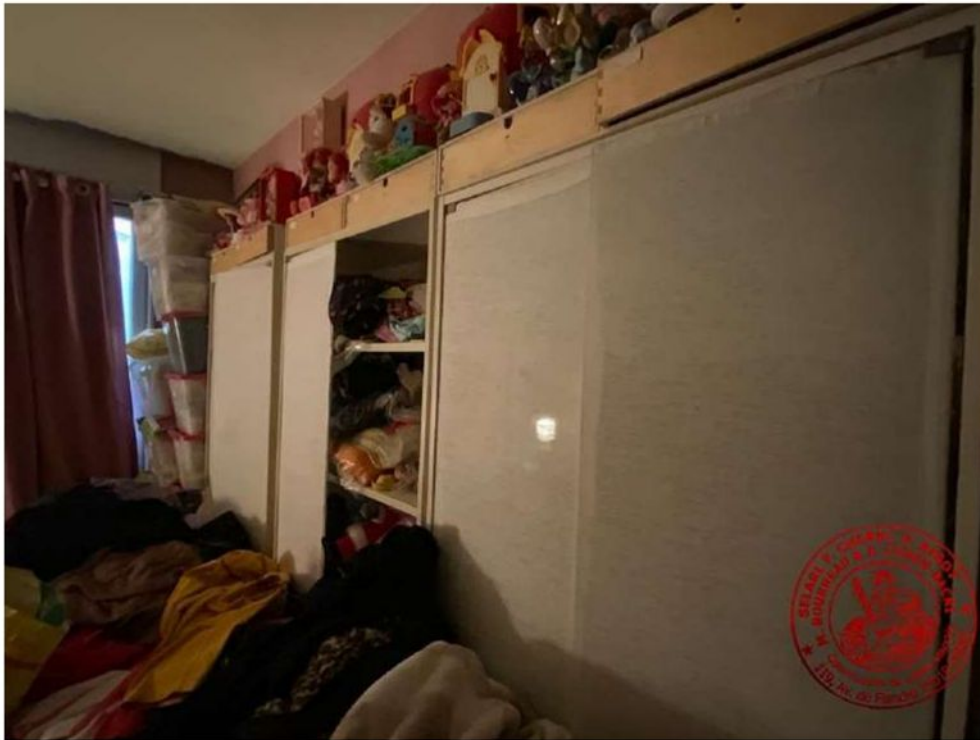
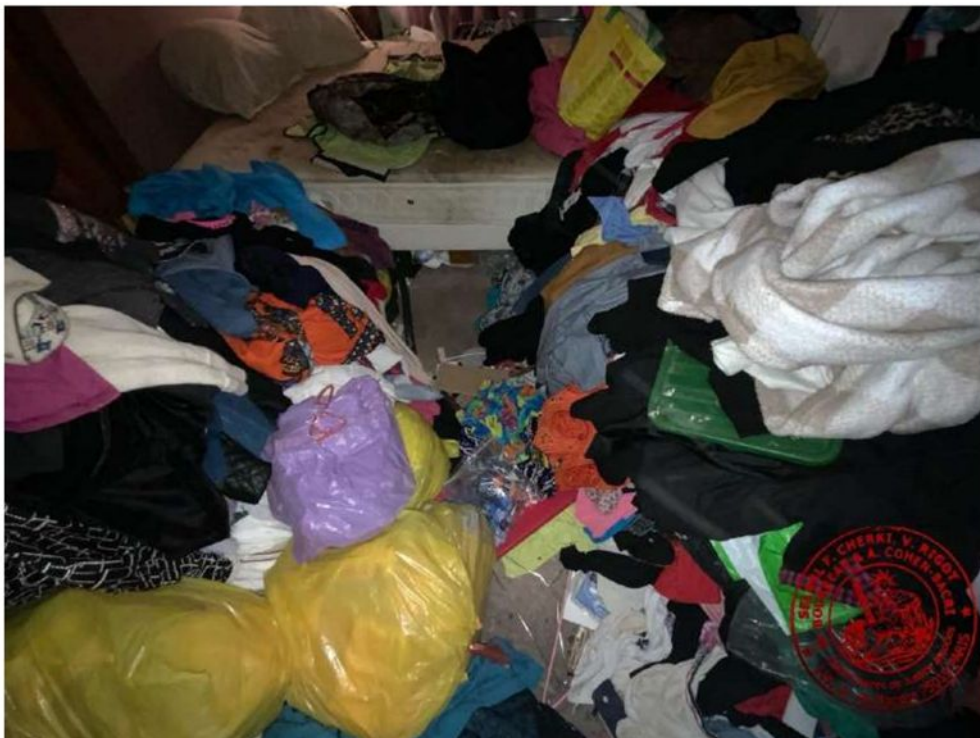
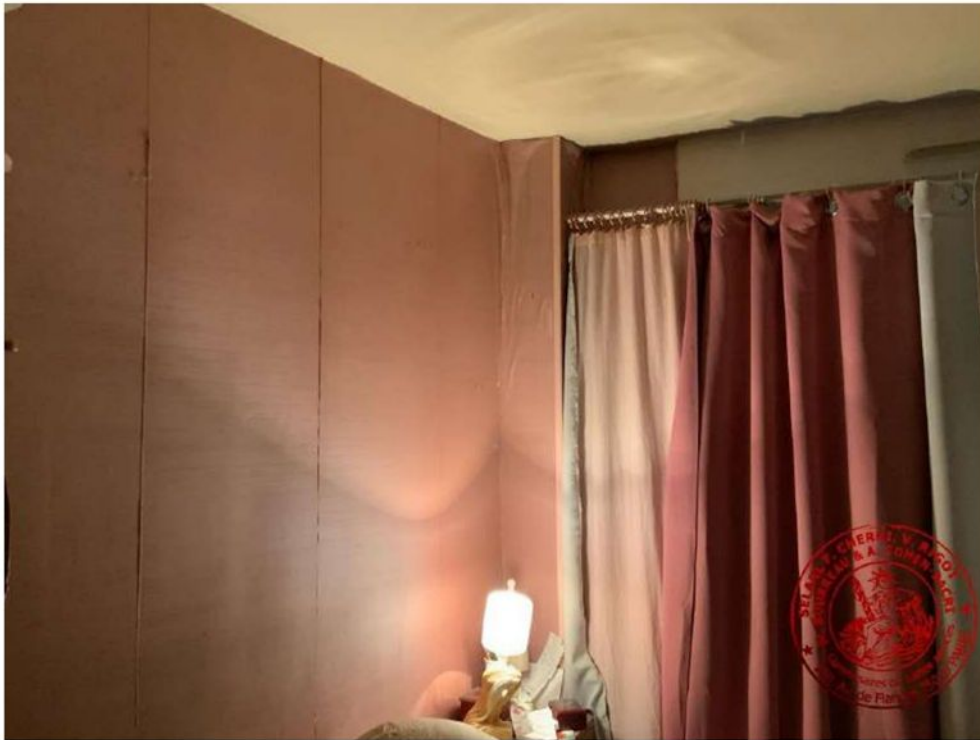
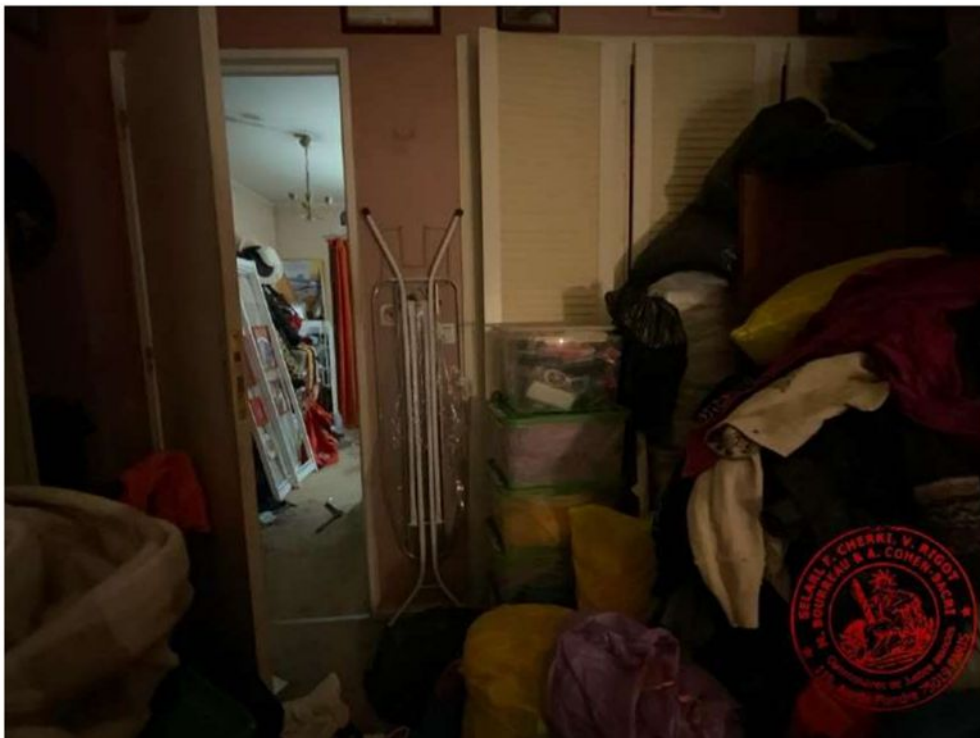
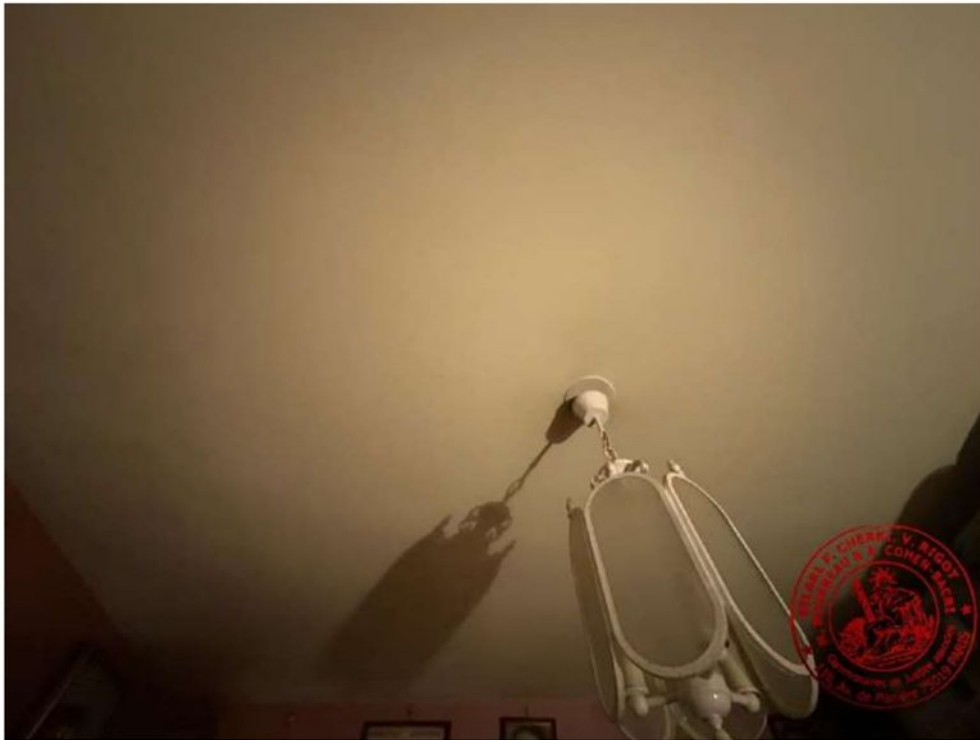
Je note l'absence de bloc serrure et de poignée.

Le papier peint se décolle en de nombreux endroits et notamment sur le coffrage à gauche de la fenêtre où le papier peint en partie haute est boursouflé.

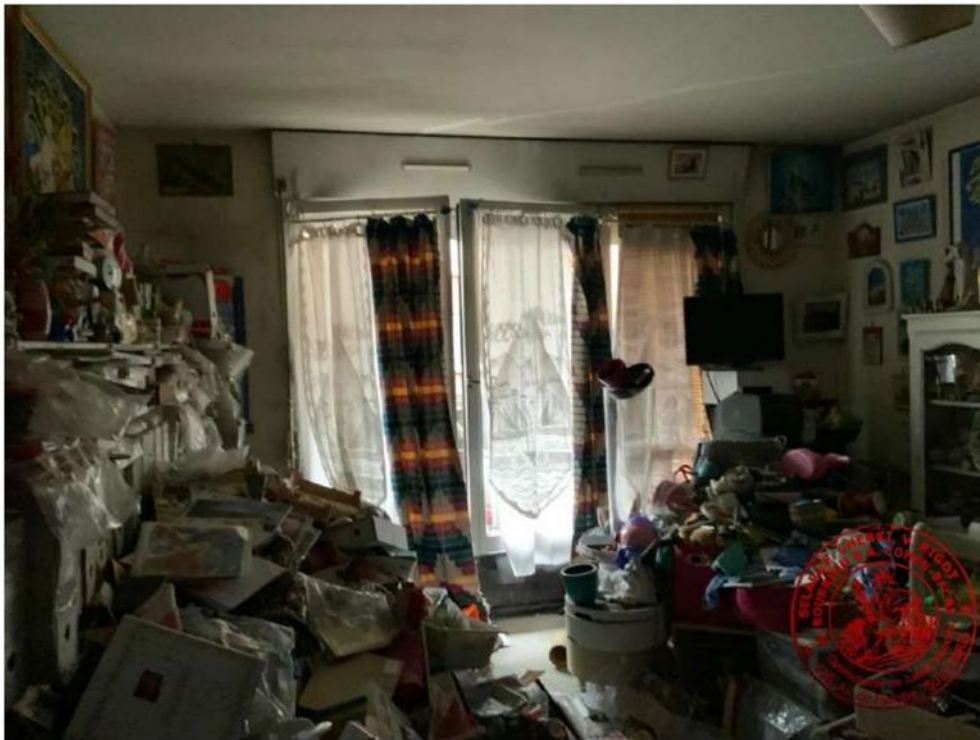
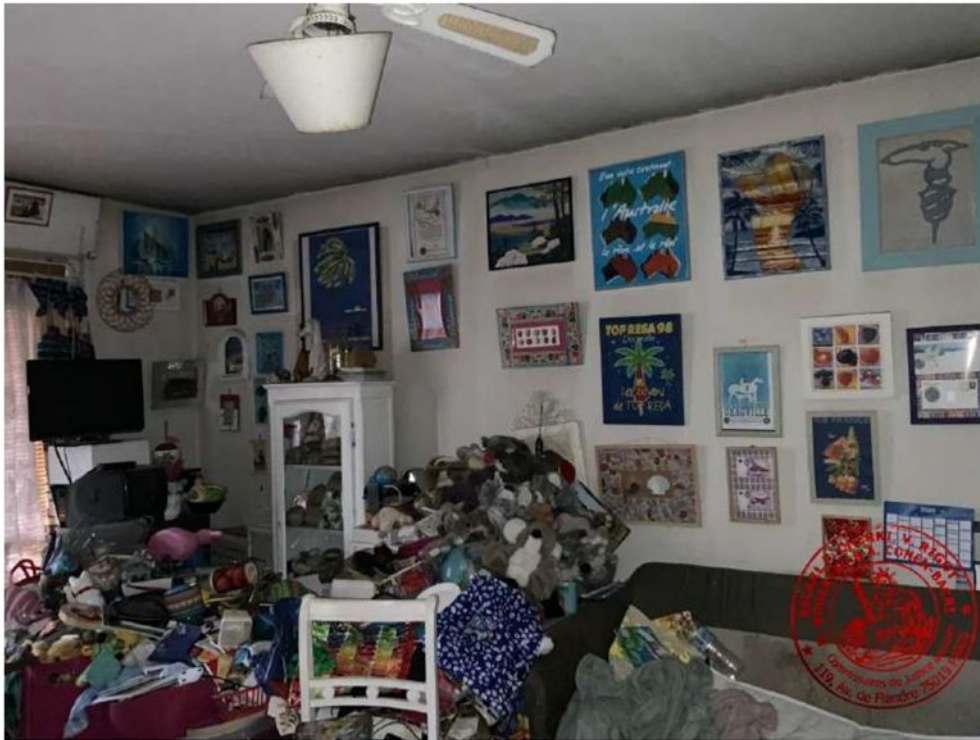
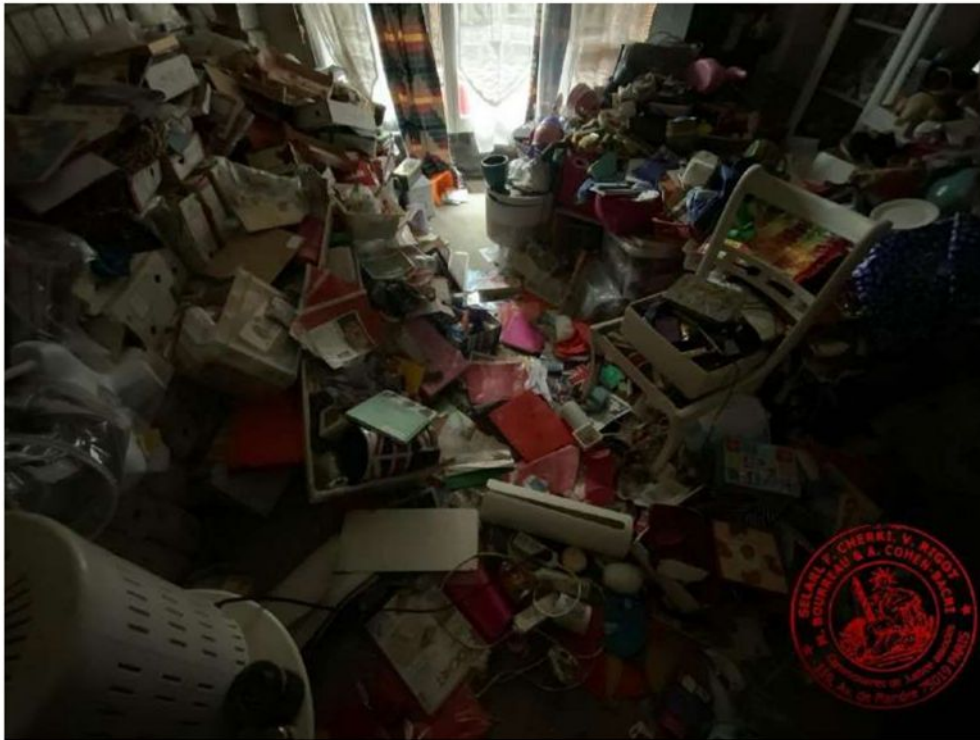
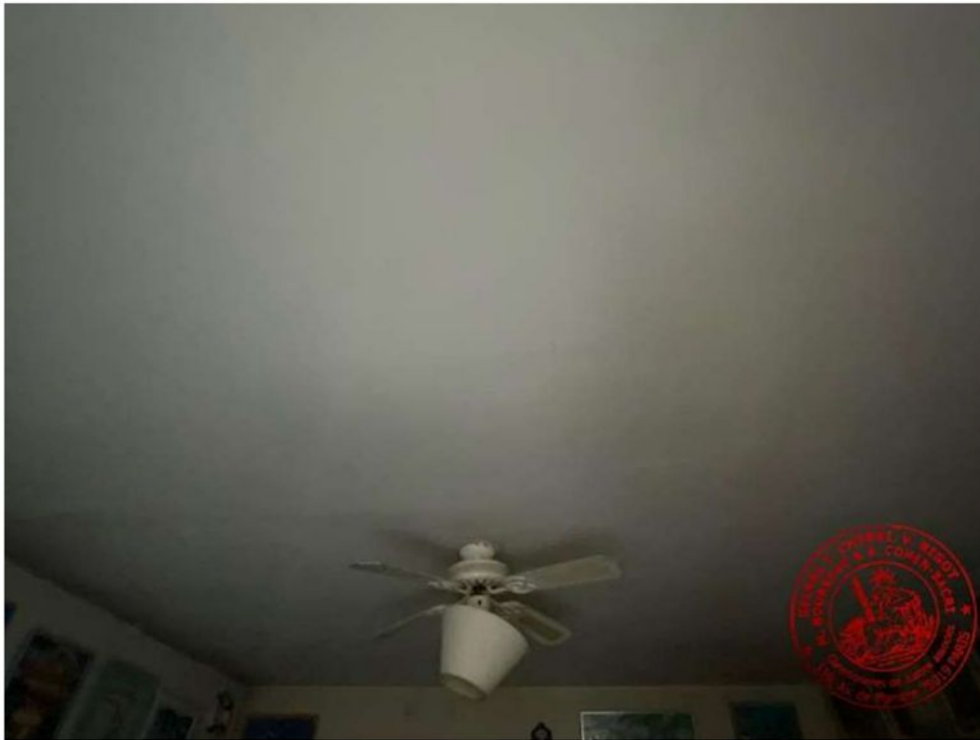
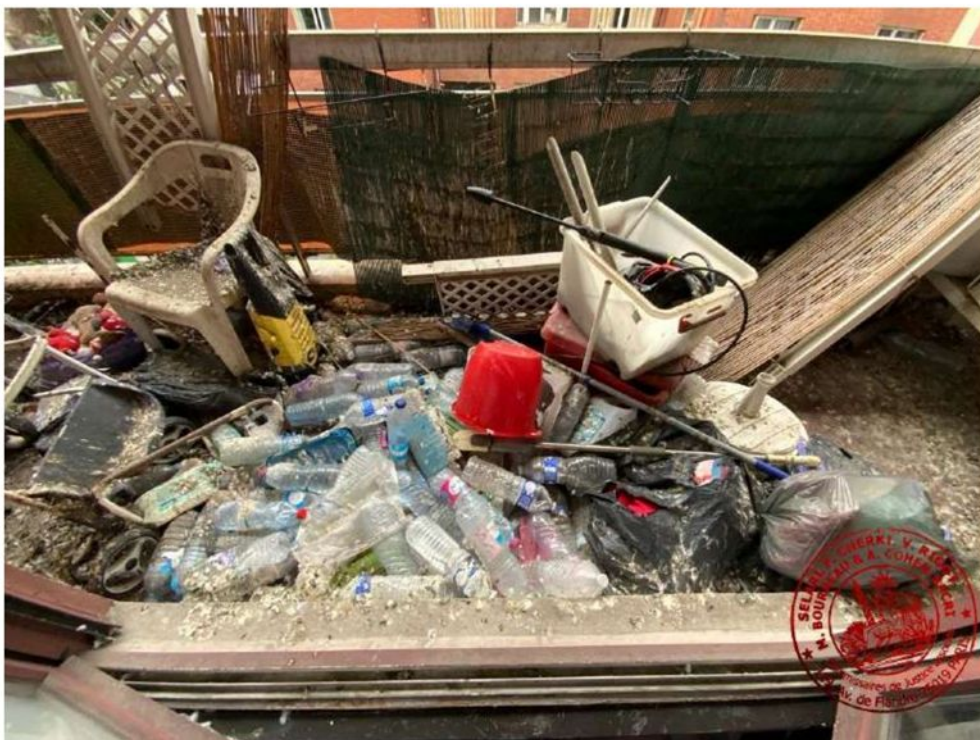
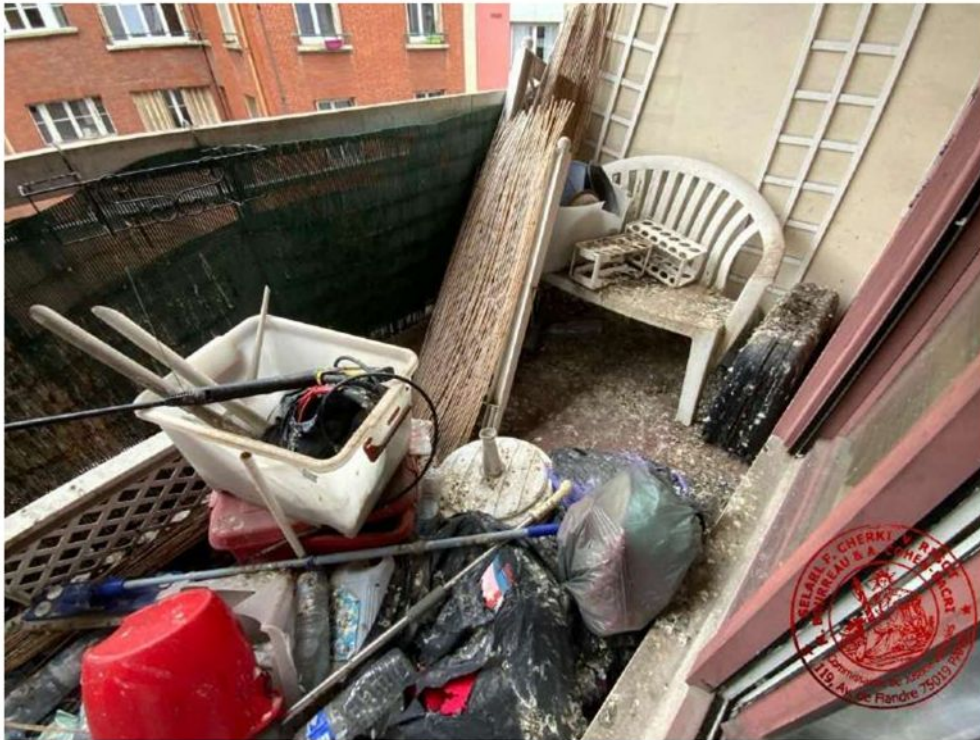
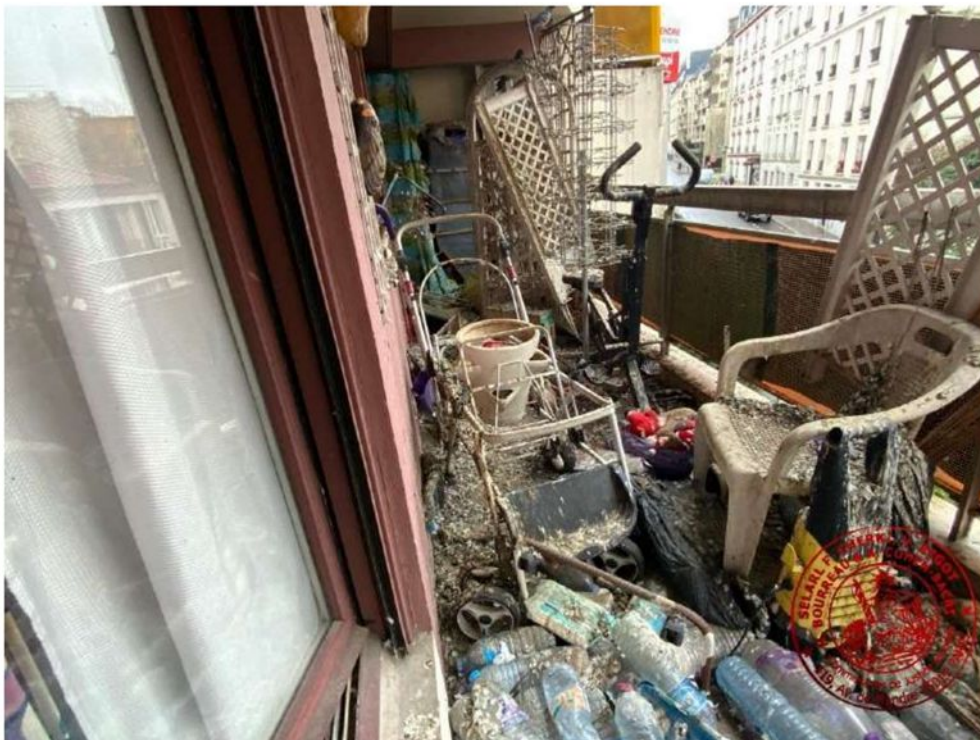
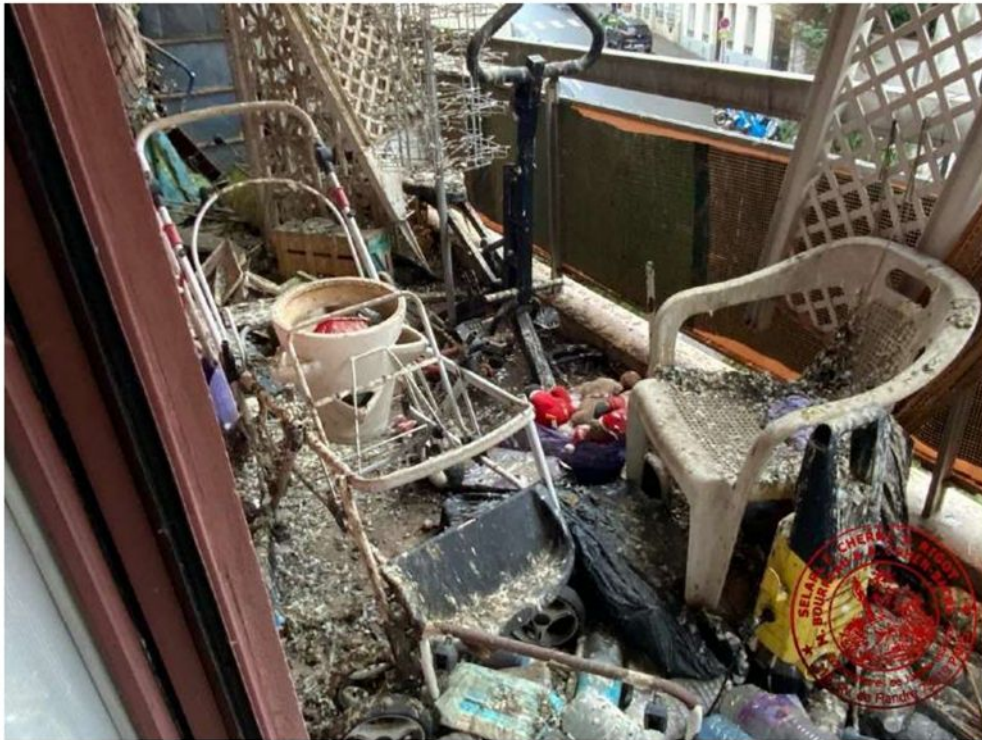
Je note l'absence de poignée.

Au sol, la moquette beige est hors d'usage pour les parties visibles.

Le balcon est fortement encombré et très sale. Je note la présence de déjections/fientes d'oiseaux/pigeons.
