## **PROCÈS-VERBAL DESCRIPTIF**

**L'AN DEUX MILLE VINGT-SIX ET LE CINQ FÉVRIER DE 11H00 A 12H15**

**Syndicat des copropriétaires de l'immeuble sis 36-40, Rue de Romainville à 75019 Paris,**

Dans un immeuble 36-40 RUE DE ROMAINVILLE à PARIS 19<sup>ème</sup> cadastré section DW numéro 1 pour une contenance cadastrale de 796 m<sup>2</sup>,

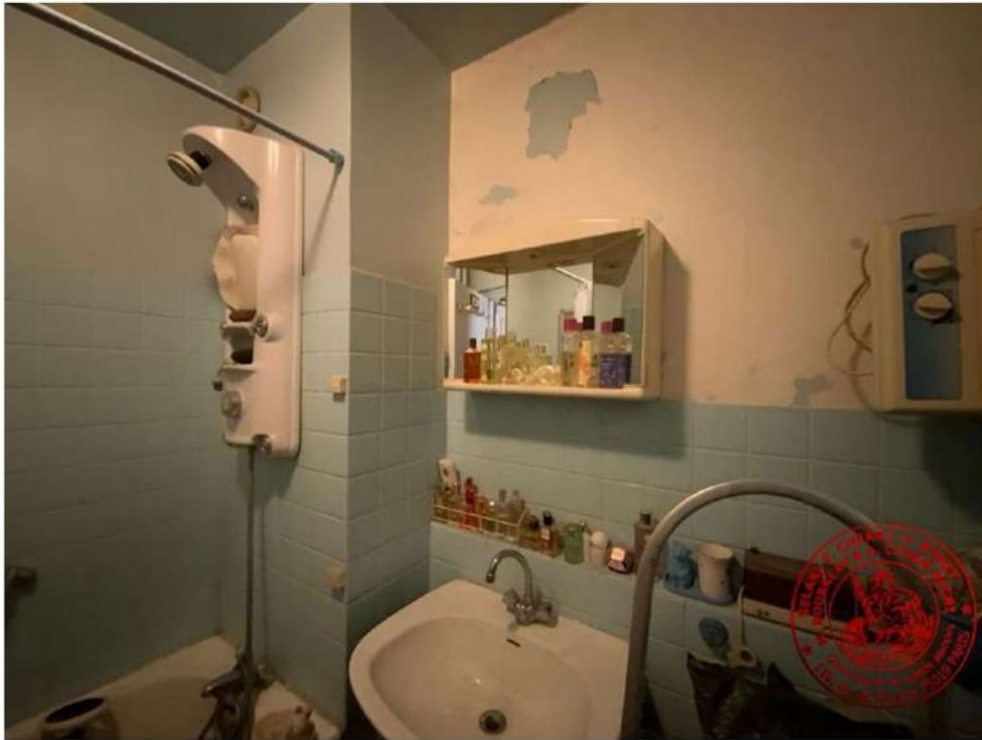
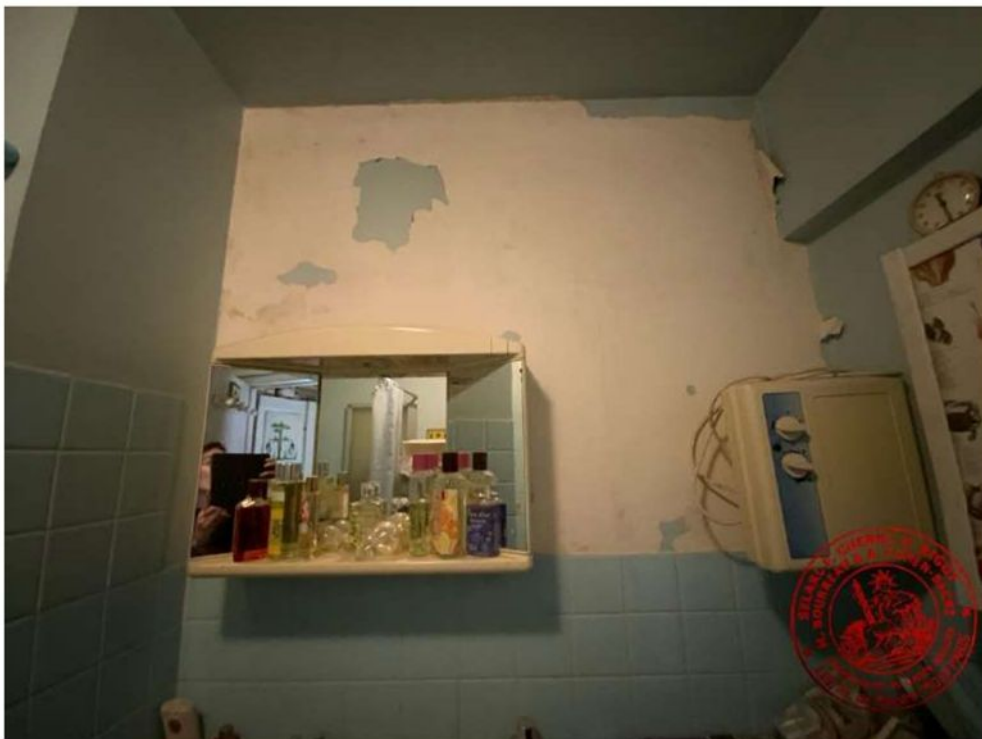
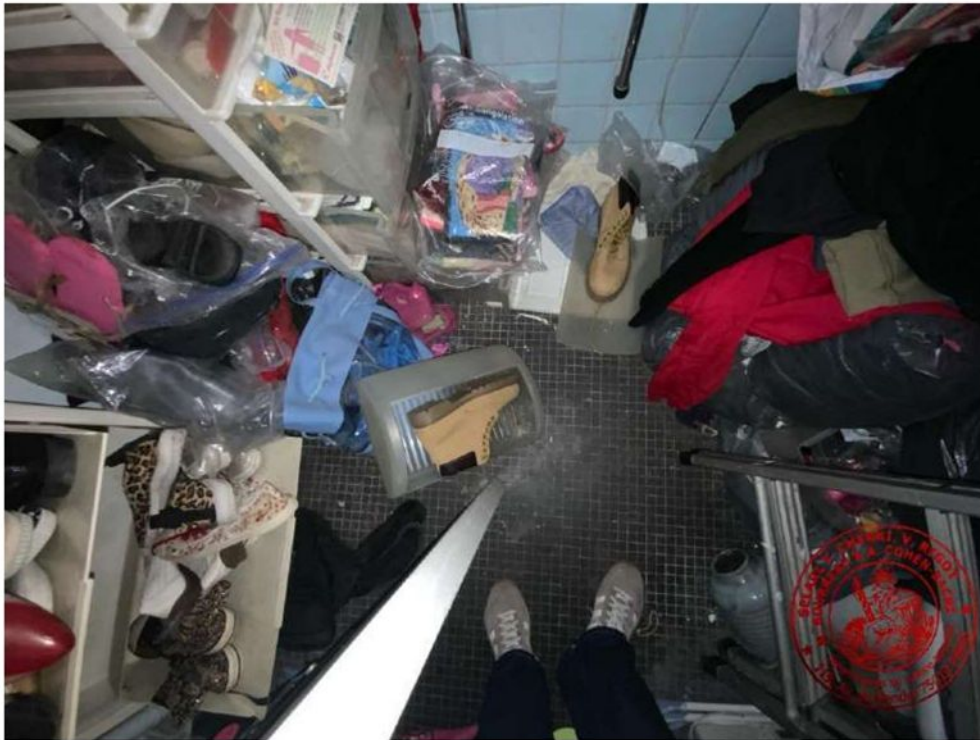
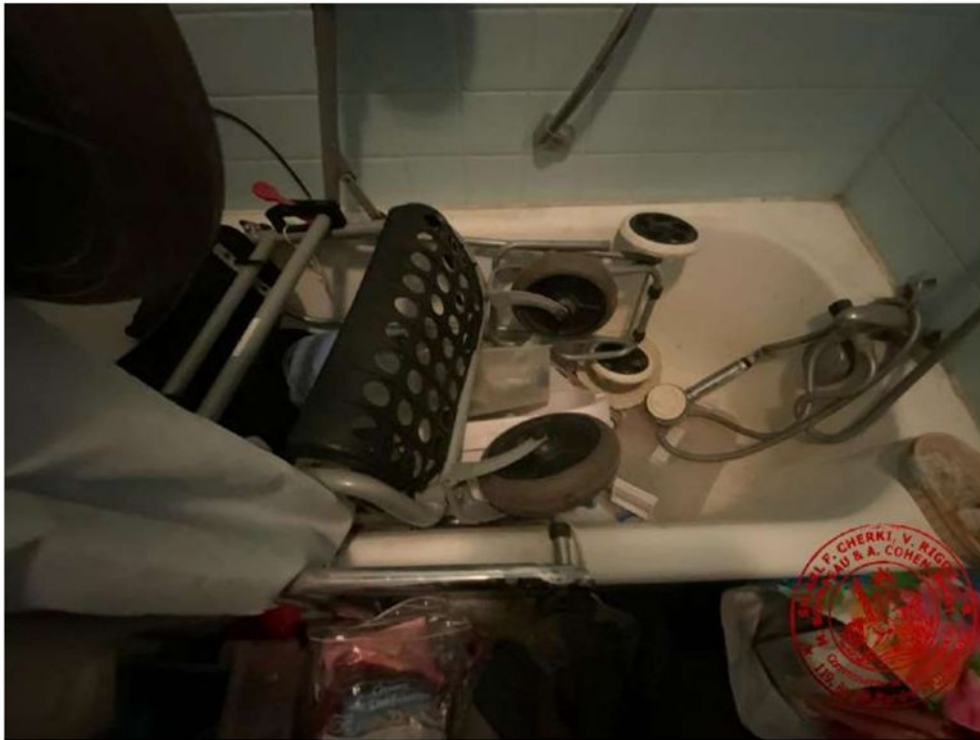
La peinture murale se décolle largement sur le mur de droite.

Je note quelques écailllements de peinture en partie haute du mur gauche.

Une grille de VMC laquelle est sale et encrassée.
