## PROCES-VERBAL DE DESCRIPTION

Que la maison d'habitation du couple, sise 46, rue Pierre Larousse à PARON (89100) dépend de la succession.

Me suis rendu ce jour au 46, rue Pierre Larousse à PARON (89100) à 14h00, où en présence de Madame [REDACTED] [REDACTED] et de son gendre.

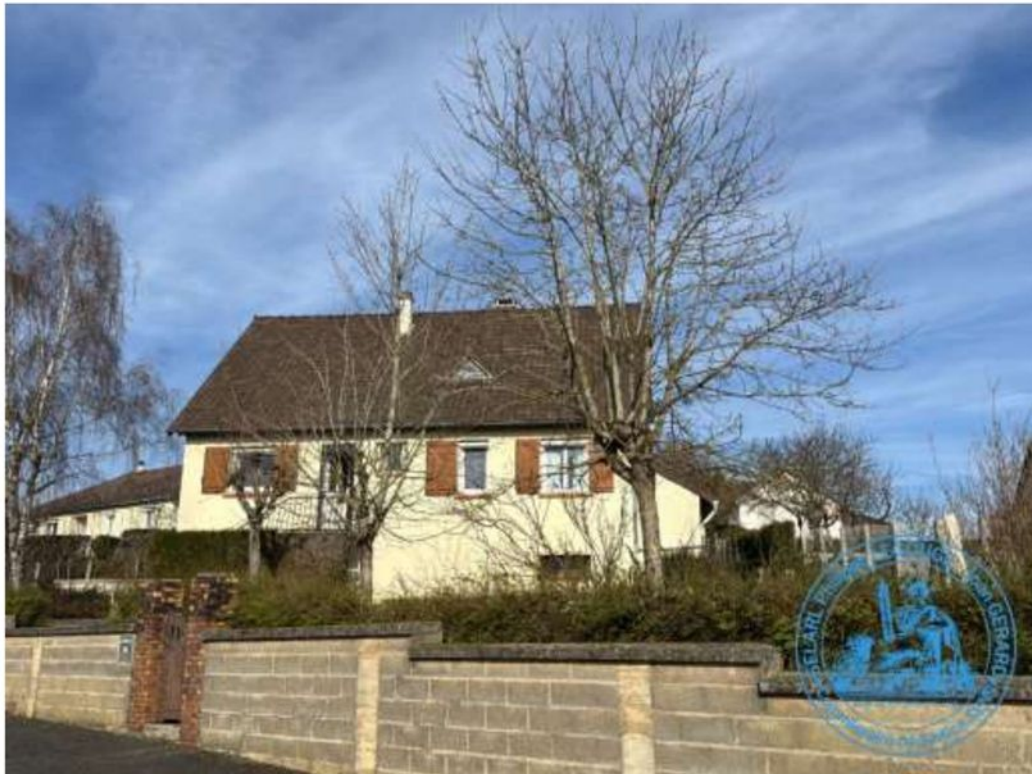
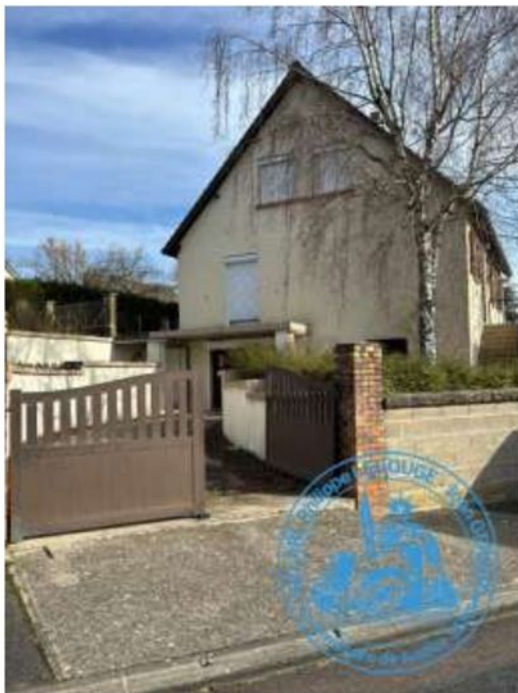
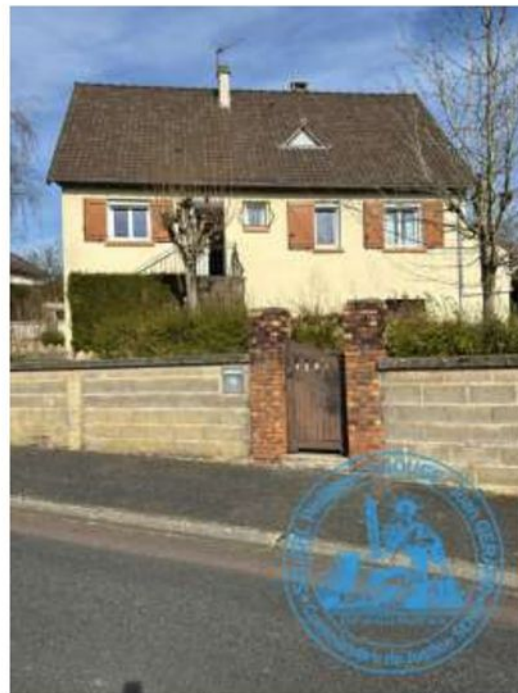
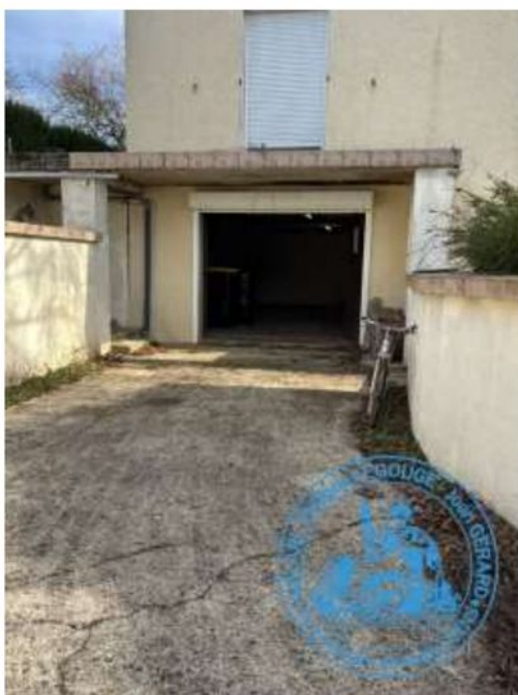
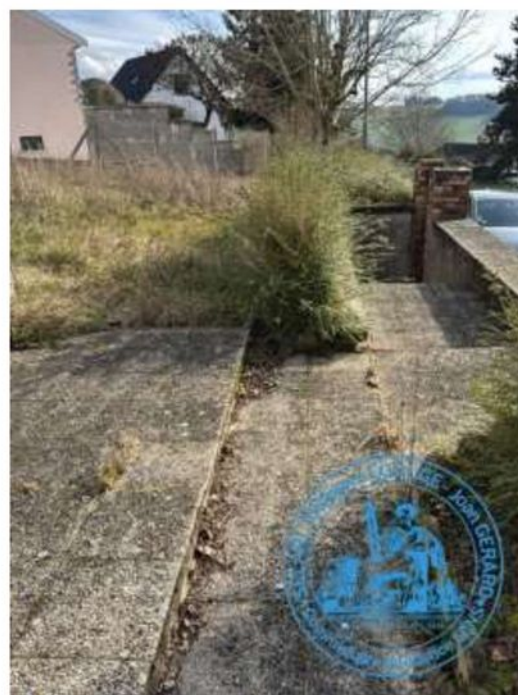
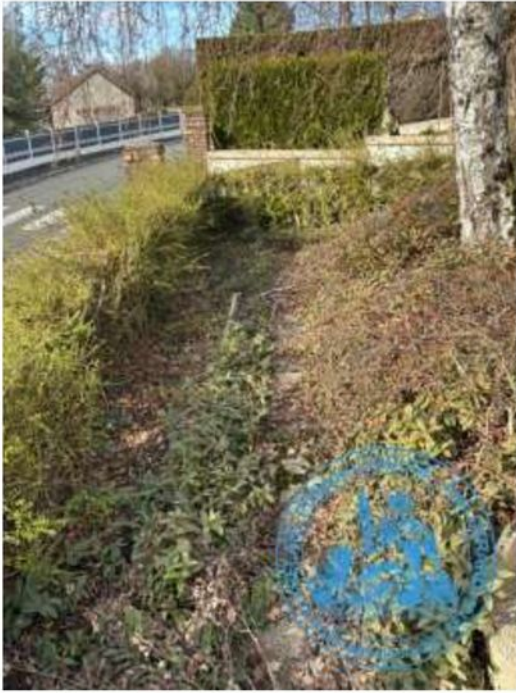
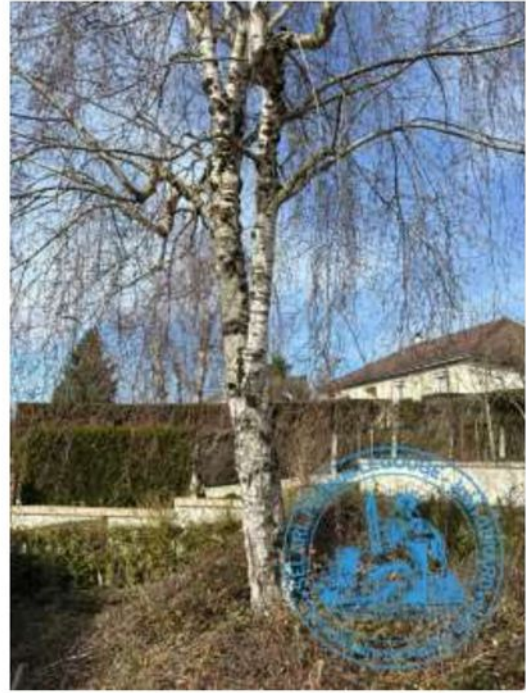
Un portique piéton et un portail double vantail menant au garage situé en rez-de-jardin. Les parpaings sont à l'état brut.

L'accès véhicule se réalise par une rampe ciment avec quelques fissurations d'ensemble. Des murs de soutènement de part et d'autre sont en place.

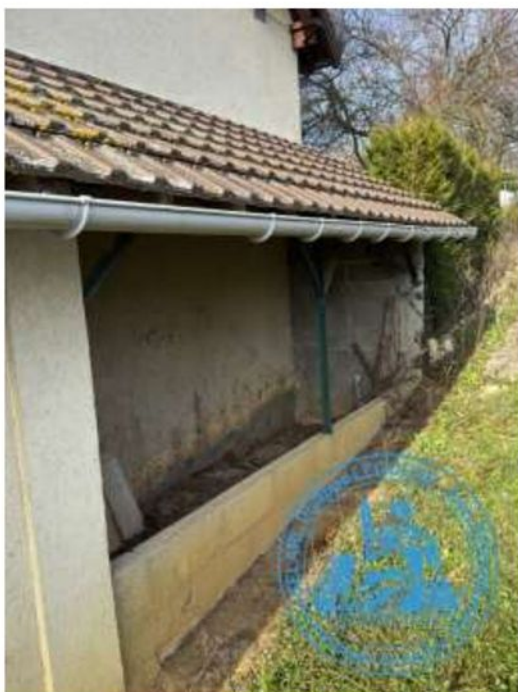
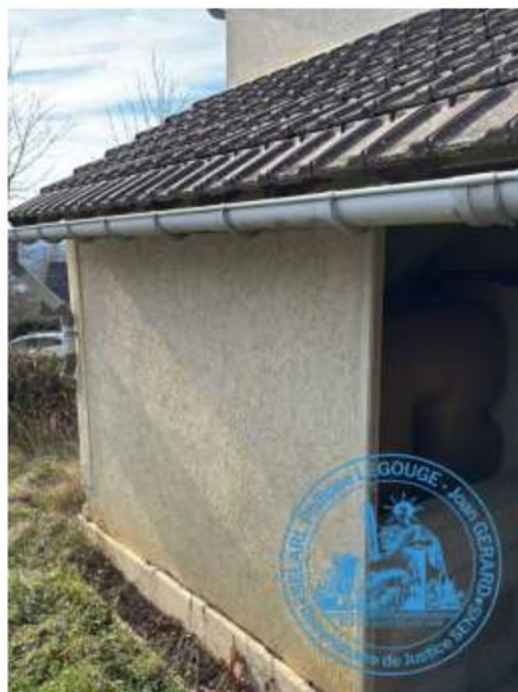
Sur le pignon Est de la maison, une extension est constituée de tuiles mécaniques avec gouttière PVC comportant deux trous.

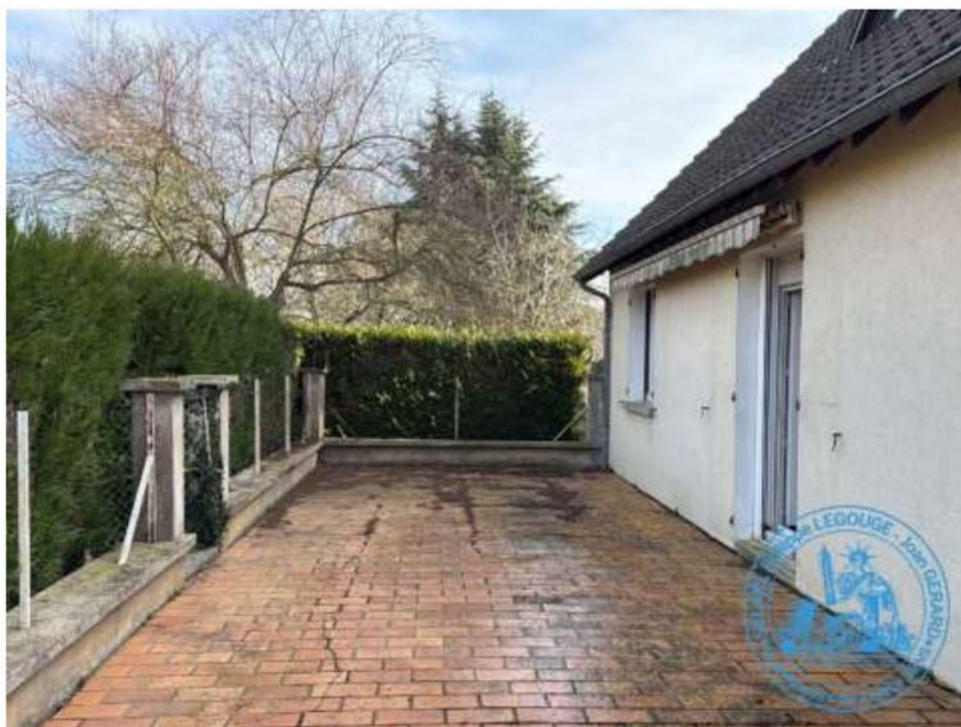
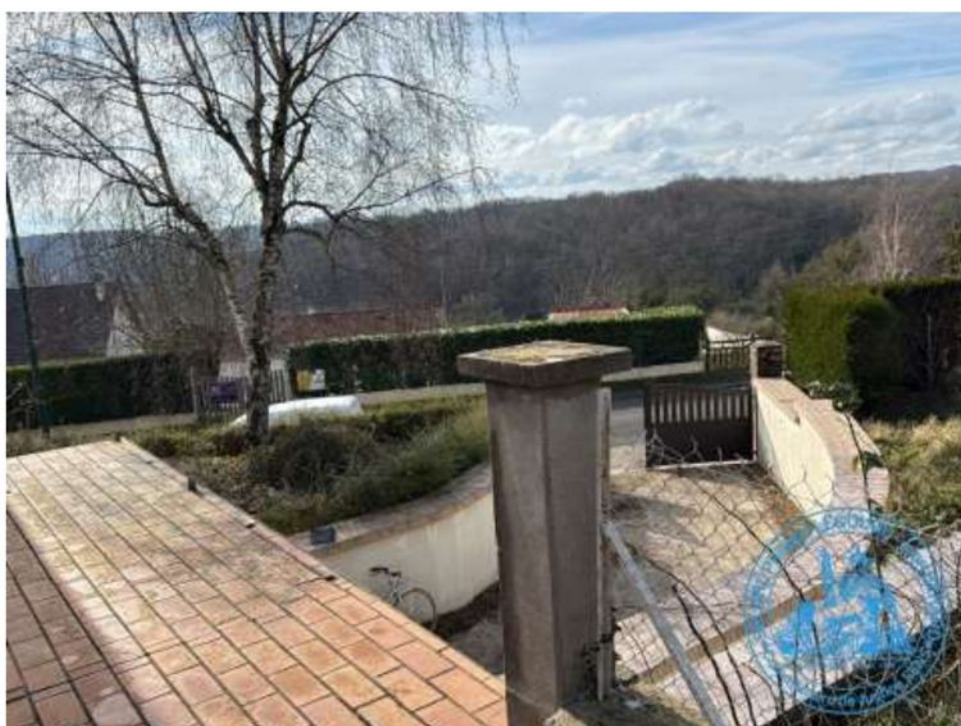
### Terrasse arrière :

Le sol est carrelé ; des fissurations sont remarquables par endroits. Des carreaux sonnent creux.

Absence de garde-corps au-dessus de l'accès au garage.

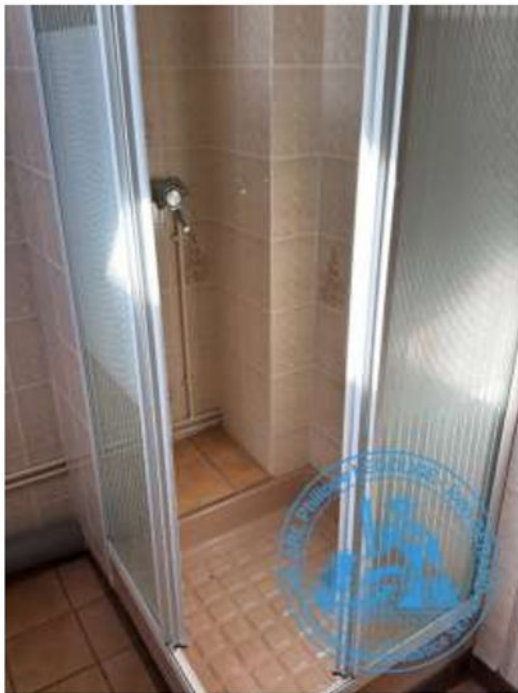
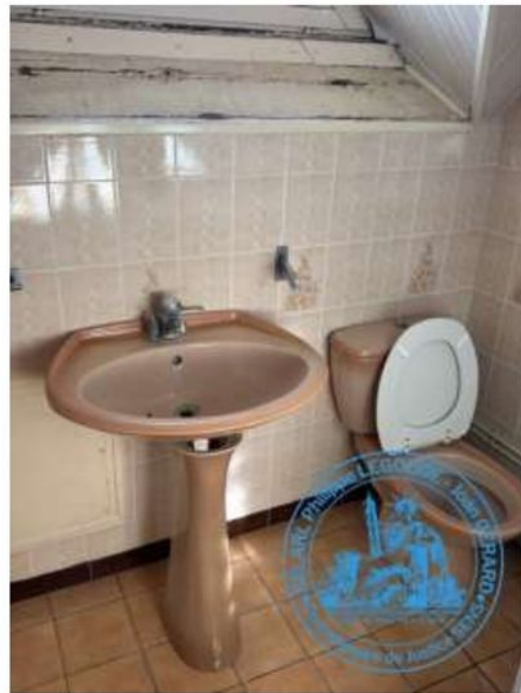
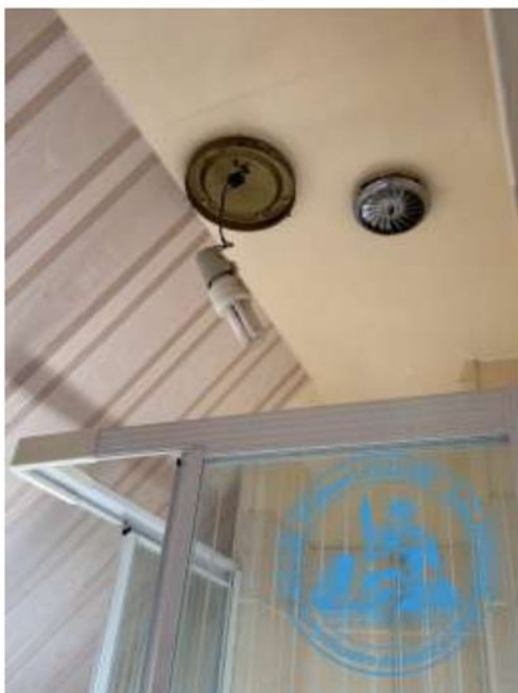
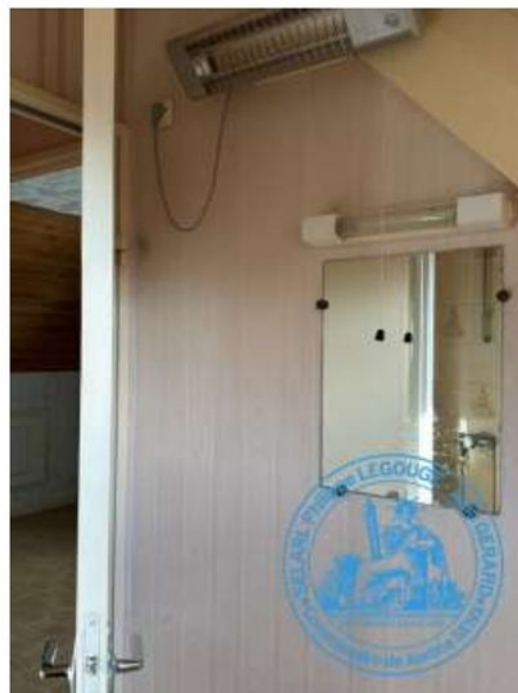
### Salle de bains :

- Porte isoplane.
- Sol : carrelage.
- Murs : crédence de faïence et papier peint.
- Rampants : papier peint.
- Plafond : peinture usagée. Une ampoule sur douille pend d'un plafonnier.
- Une bouche de VMC usagée.
- Un lavabo sur pied avec des traces de calcaire, bouchon en place.
- Un châssis fixe donnant côté Sud. Je note des traces d'infiltrations d'eau à l'allège de cet ensemble vitré.
- Toilettes avec dossier en place.
- Une cabine de douche avec :
  - Porte coulissante.
  - Receveur : faïence.
  - Robinetterie : mitigeur.
  - Absence de pommeau et de flexible de douche.
- Un chauffage d'appoint électrique avec fonctionnement tirette est présent.
- Miroir rehaussé d'un bloc néon.

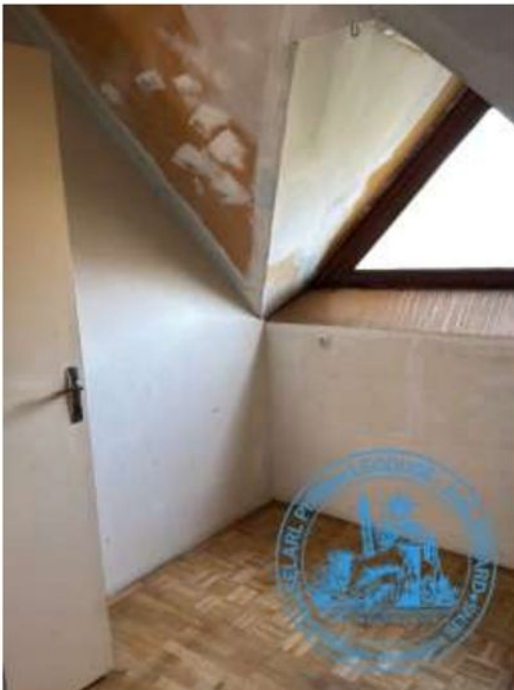
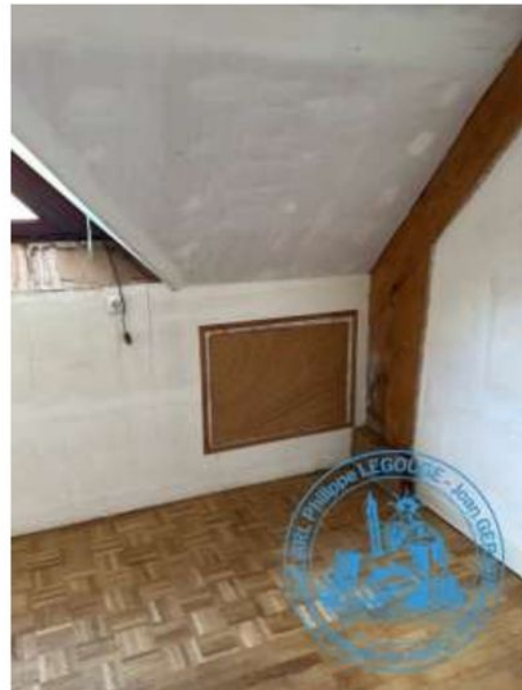
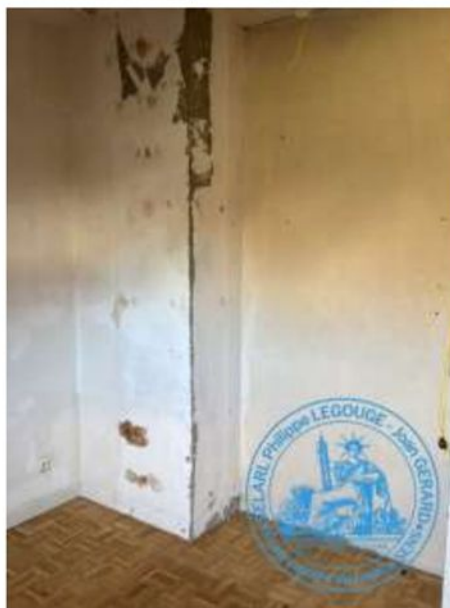
**Dressing ou pièce annexe côté Nord :**

- Porte isoplane en place.
- Sol : parquet avec une reprise en partie centrale qui est tachée et qui est constituée d'un autre parquet.
- Murs : état brut.
- Plafond : peinture ainsi que sur les rampants, l'ensemble est usagé.
- Un châssis fixe côté Nord est présent, avec des traces d'infiltrations d'eau au niveau de l'allège.
- Une trappe technique est présente.

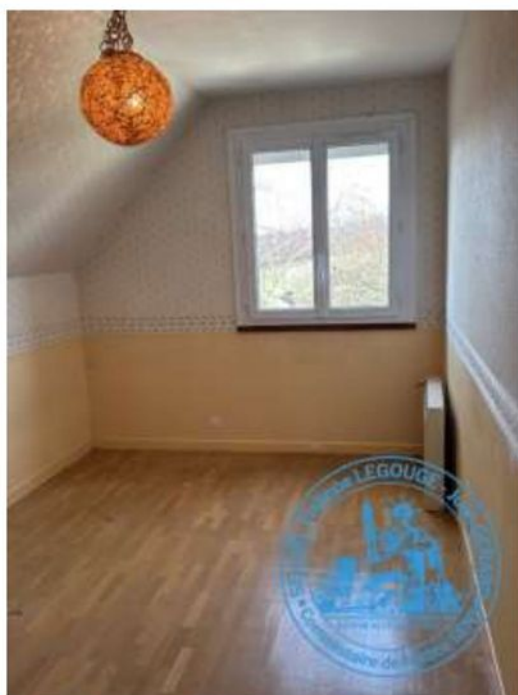
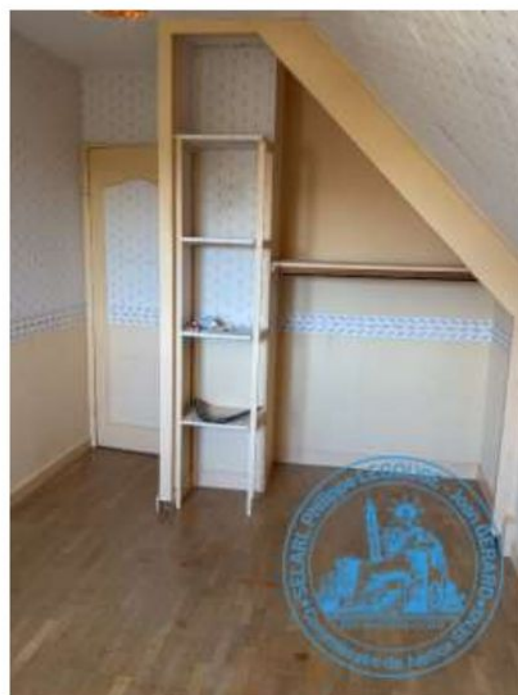
### **Chambre sur le pignon Sud-Ouest :**

- Sol : parquet bois avec des traces d'usage et d'eau.
- Murs et rampants : papier peint.
- Plafond : peinture.
- Une niche de rangement est aménagée.
- Un radiateur électrique est déposé.
- Une fenêtre deux battants, double vitrage, avec volet électrique en place et qui fonctionne.

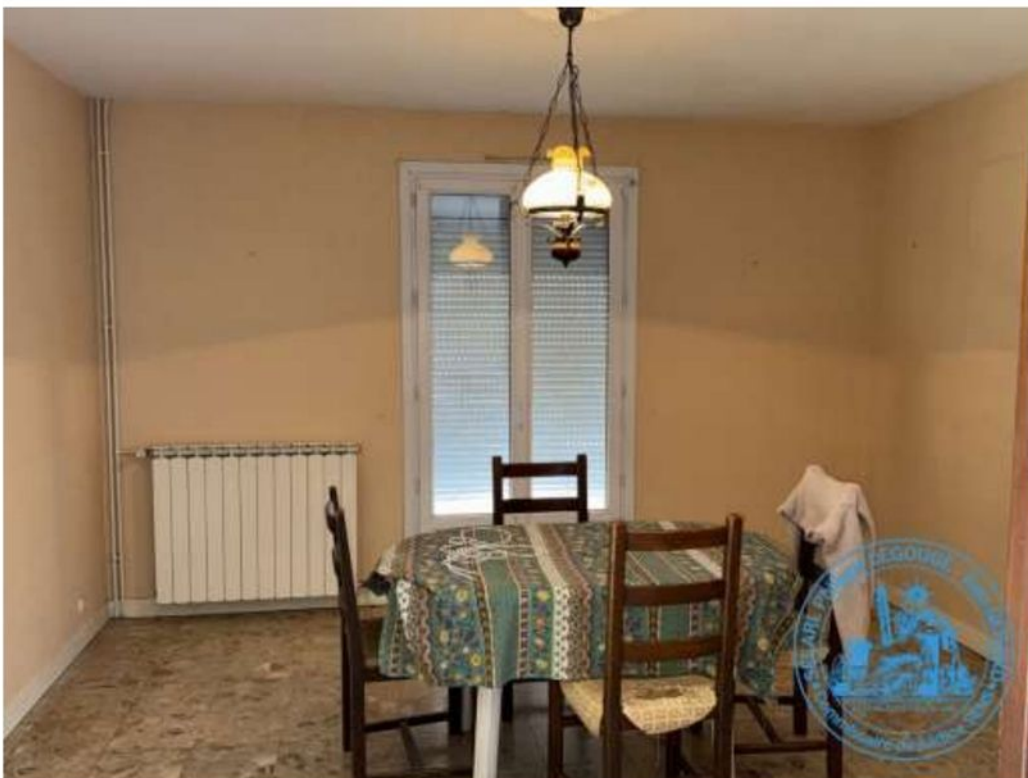
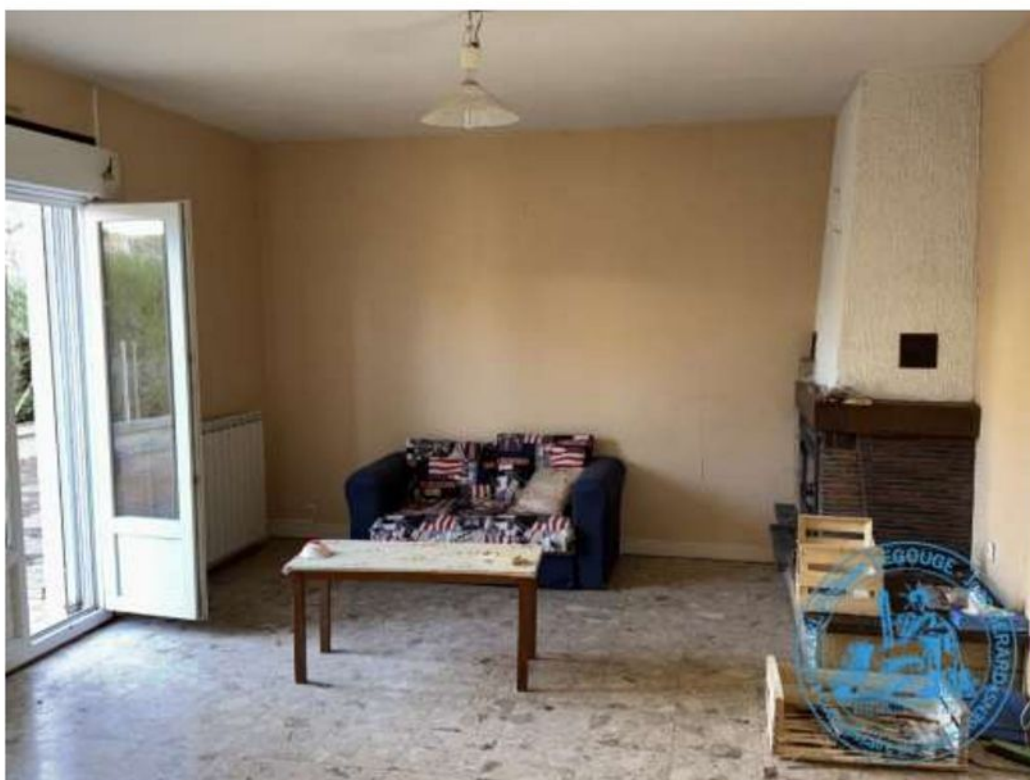
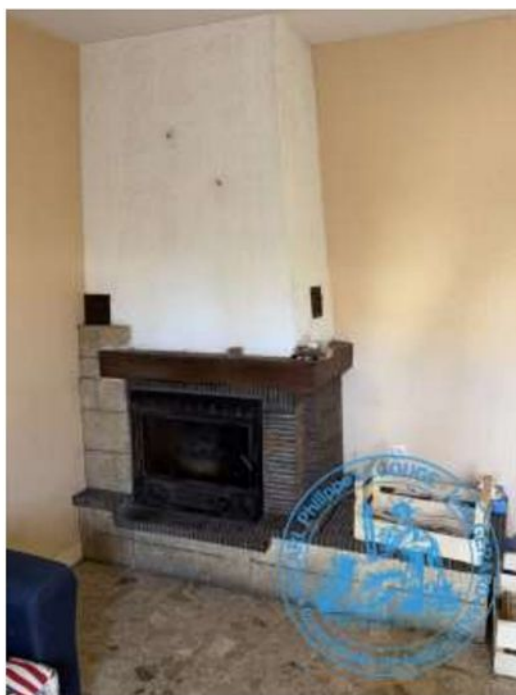
### **Salon et séjour :**

- Sol : carrelage marbré.
- Plinthes en bois.
- Murs : papier peint en bon état d'usage.
- Plafond : peinture. Deux plafonniers, dont l'un fonctionne.
- Deux radiateurs de chauffage central en place.
- Une fenêtre sur la terrasse au-dessus du garage côté Ouest est présente. Le ruban d'enroulement est cassé.
- Une porte-fenêtre deux battants, double vitrage, donnant sur la terrasse côté Nord, est en place et fonctionnelle. Un volet roulant à manivelle en place.
- Une cheminée maçonnée est présente.
- Un tableau d'alarme est également en place.

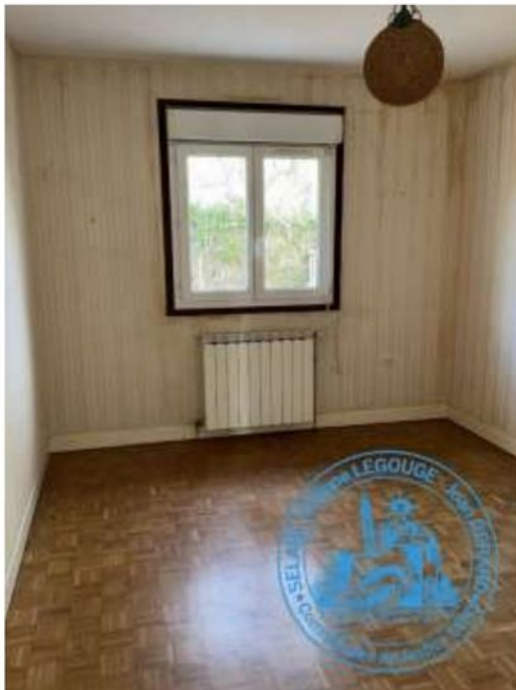
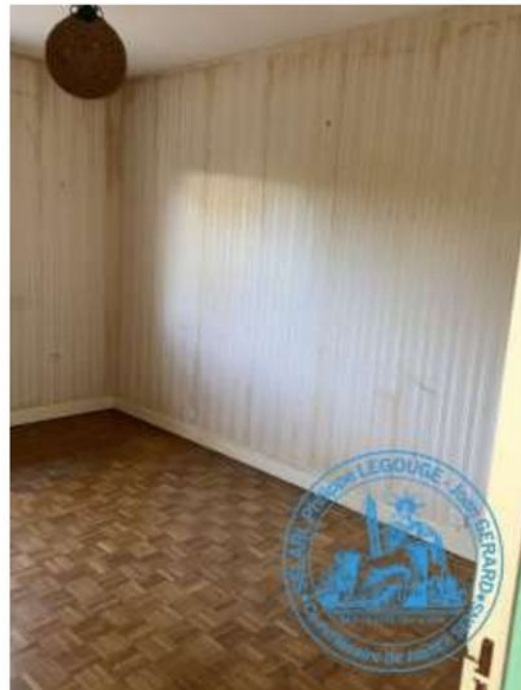
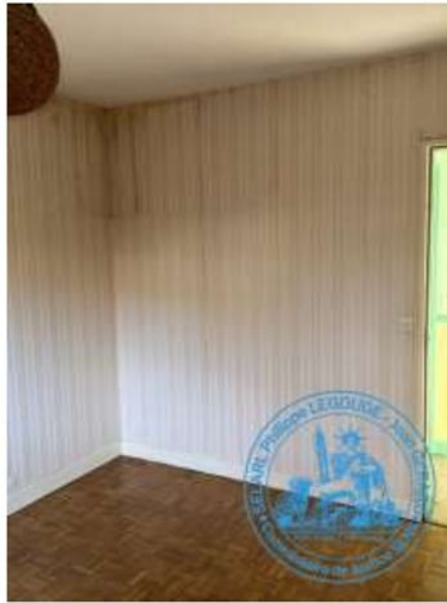
### **Chambre côté Nord :**

Des traces d'humidité sont notables sur les murs périphériques.

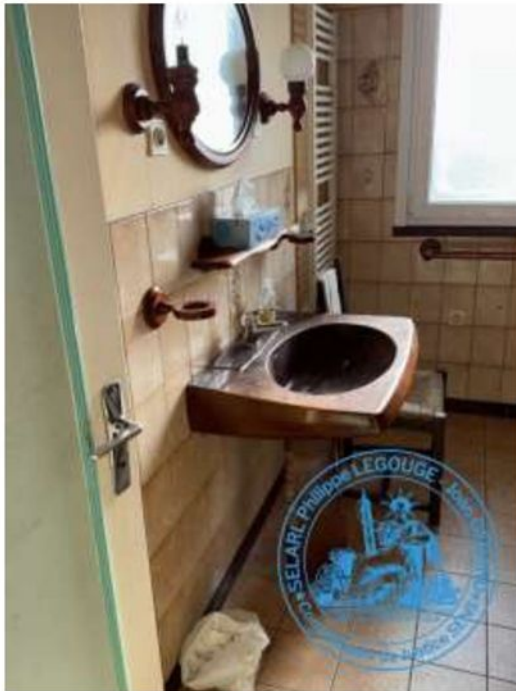
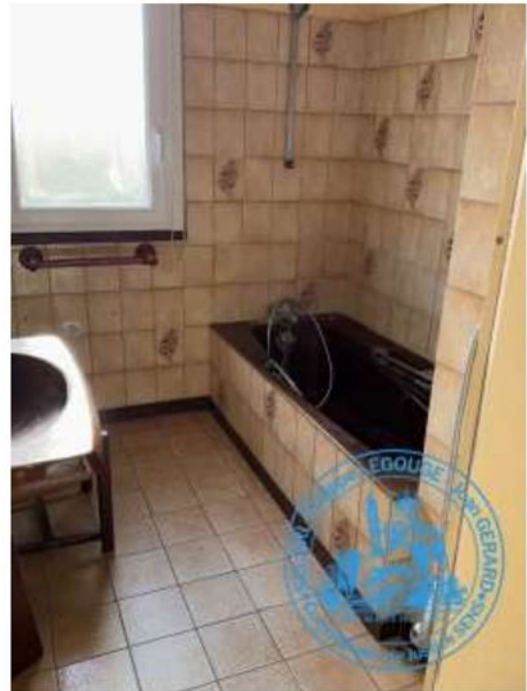
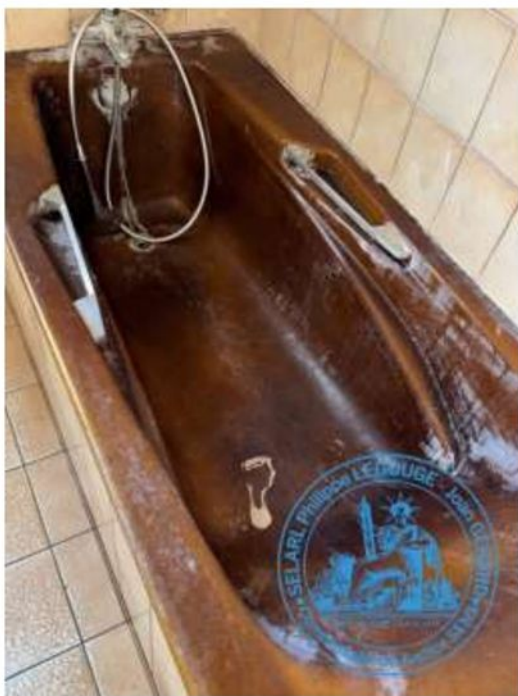
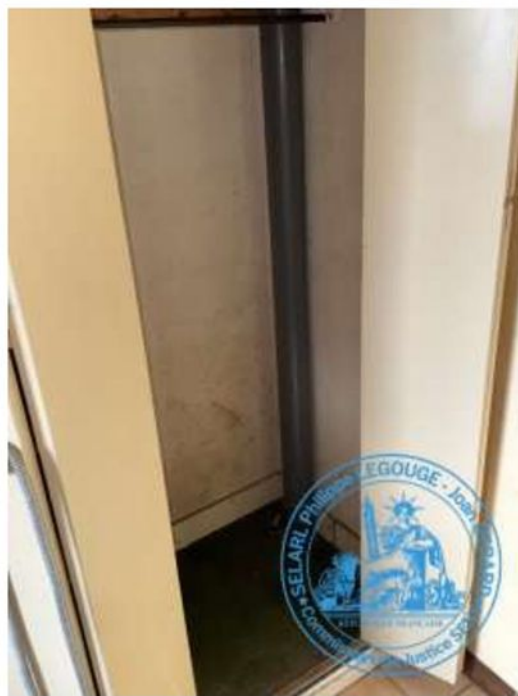
### Salle de bains :

- Porte isoplane.
- Sol : carrelage.
- Murs : crédence de faïence et papier peint.
- Plafond : peinture. Un plafonnier qui fonctionne.
- Une fenêtre un battant, double vitrage, donnant côté Sud, avec un volet roulant.
- Un radiateur sèche-serviettes de chauffage central.
- Une baignoire avec très nombreuses traces de calcaire, robinetterie entartmée.
- Une bouche de ventilation.
- Un lavabo sur pied avec miroir en place.
- Un placard intégré à double porte coulissante métallique en accordéon.
- Une descente d'eaux usées est présente.
