## **PROCÈS-VERBAL DE DESCRIPTION**

**L'AN DEUX MILLE VINGT-SIX ET LE QUATRE FÉVRIER 09h45 A 10H30**

Au sein d'un immeuble sis 90, boulevard de la République 93130 Noisy-le-Sec, composé comme suit :

- Lot n°17, un pavillon,
- Lot n°27, un jardin,
- Lot n°13, une cave,
- Lot n°12, une seconde cave.

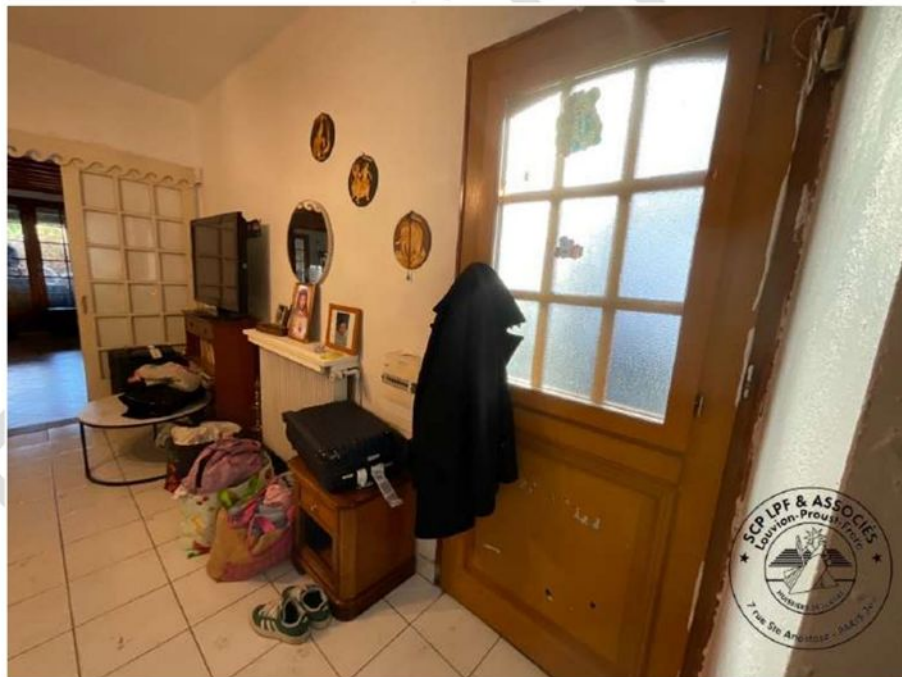
1.

Le sol est revêtu de carrelage en bon état présentant, toutefois, quelques rayures superficielles et des fissures par endroits.

Les murs et le plafond sont recouverts de peinture apposée grossièrement et à l'état d'usage.

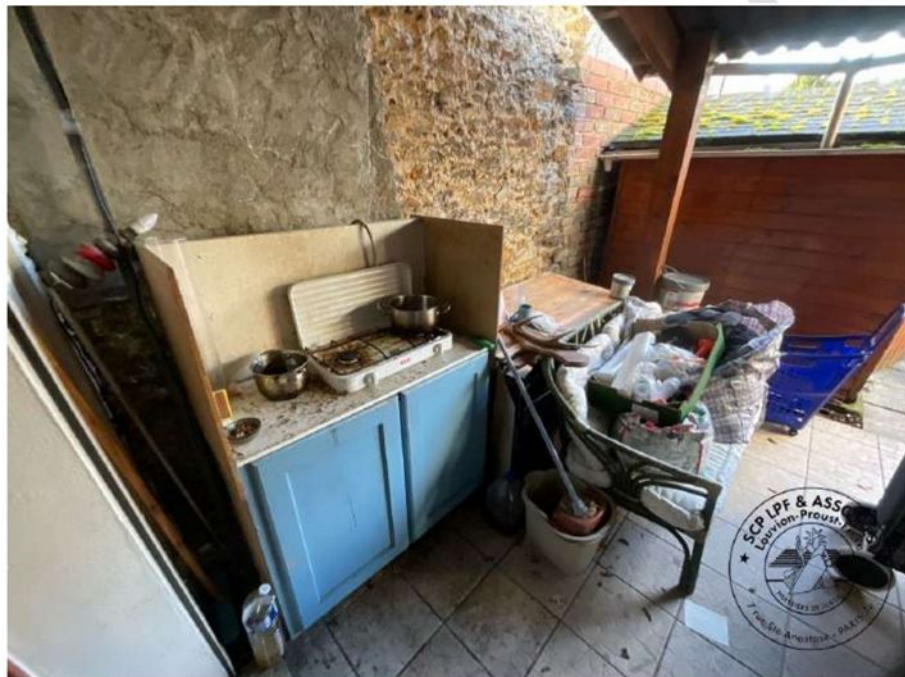
1.

Le sol est composé de dalles bétonnées irrégulières et d'un carrelage ; l'ensemble est en mauvais état.

Le jardin n'est pas entretenu.
