## **PROCES VERBAL DE DESCRIPTION**

Afin d'établir un procès-verbal descriptif du bien immobilier situé sur la commune de VILLEPINTE (93420) - 63-65 Chemin du Loup cadastré section BE n° 66 dont le CREDIT INDUSTRIEL ET COMMERCIAL poursuit la vente sur saisie immobilière a l'encontre de la [REDACTED]

Sur la commune de VILLEPINTE (93420) ,63-65 Chemin du Loup,  
Une PROPRIETE bâtie composée d'un pavillon sur deux niveaux et combles divisée en sept appartements savoir :

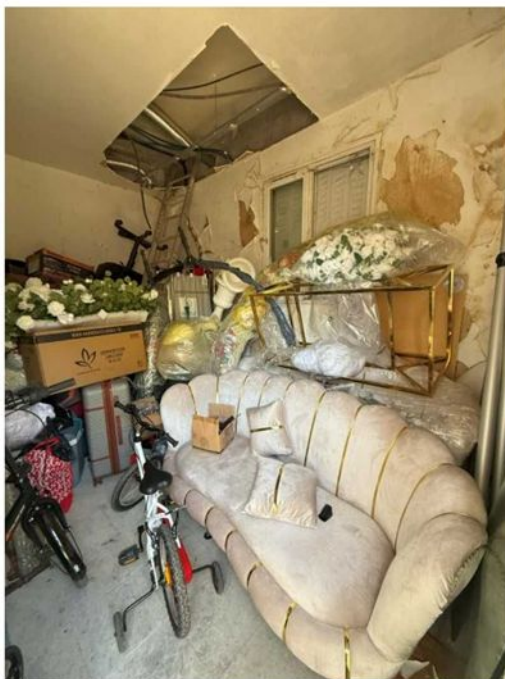
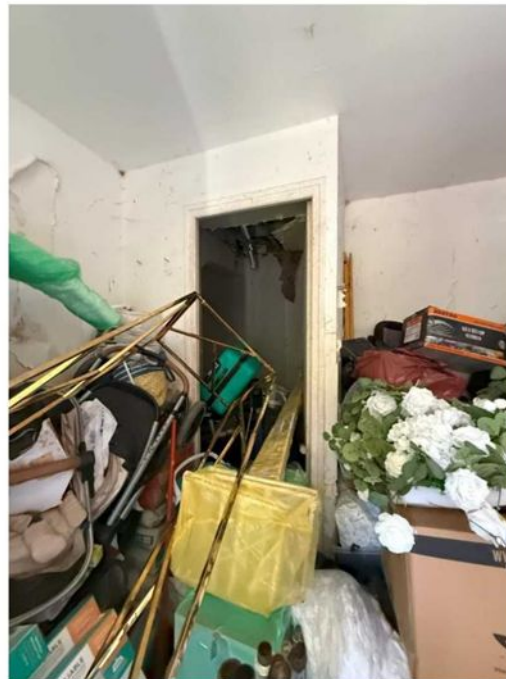
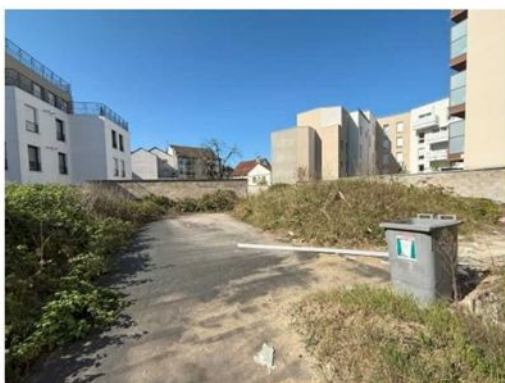
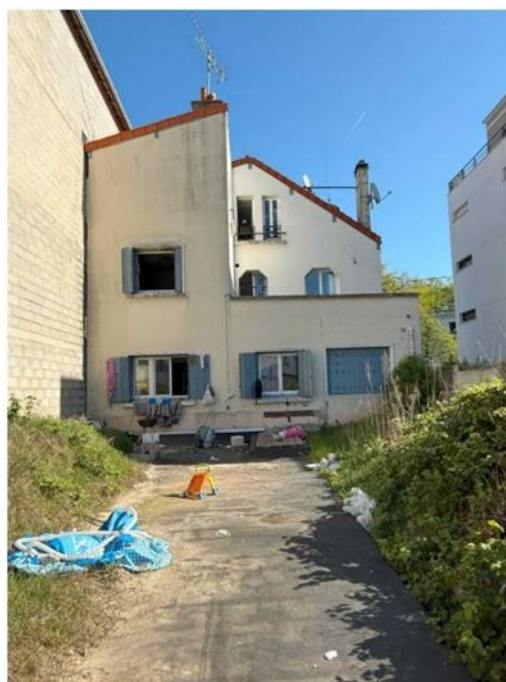
## **EXTERIEUR**

Dans la cour sur rue : Espace composé d'une dalle béton, donnant accès au rez de chaussée de l'immeuble à une pièce encombrée , ancien logement composé d'une pièce , d'un espace salle d'eau

Sur l'arrière de l'immeuble , s'étend un terrain en friche.

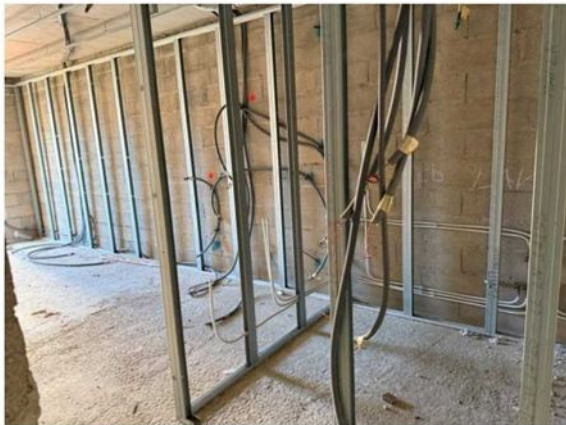
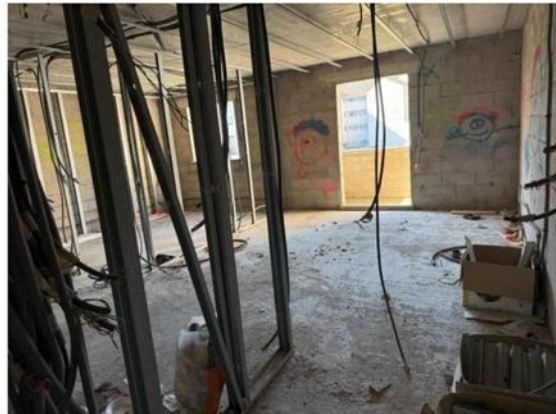
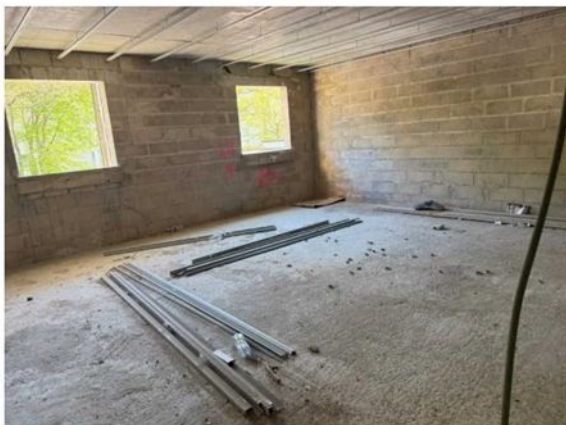
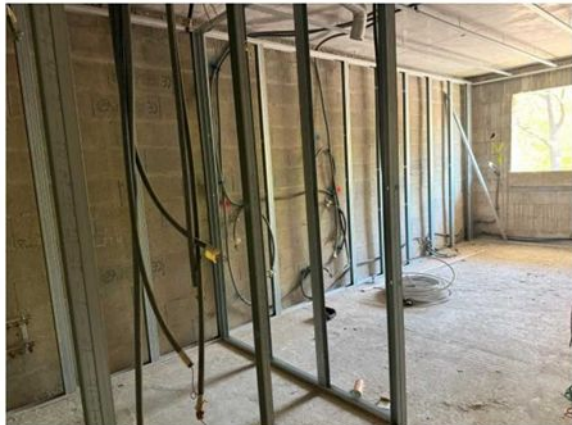
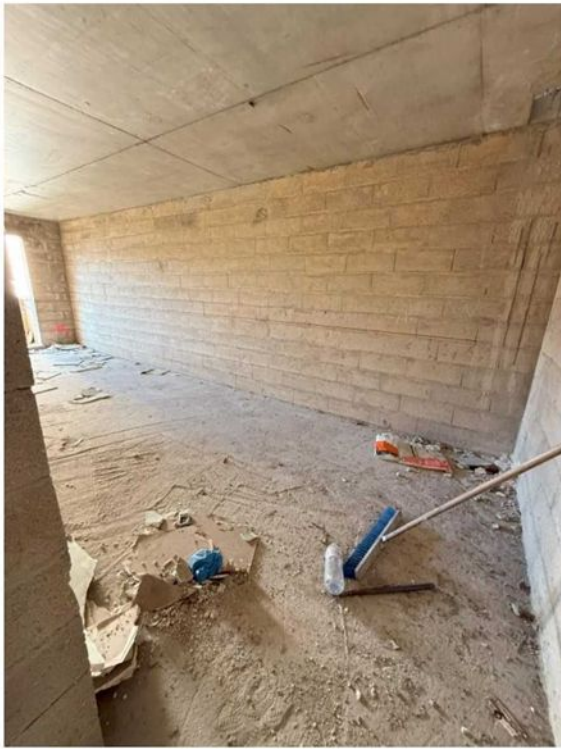
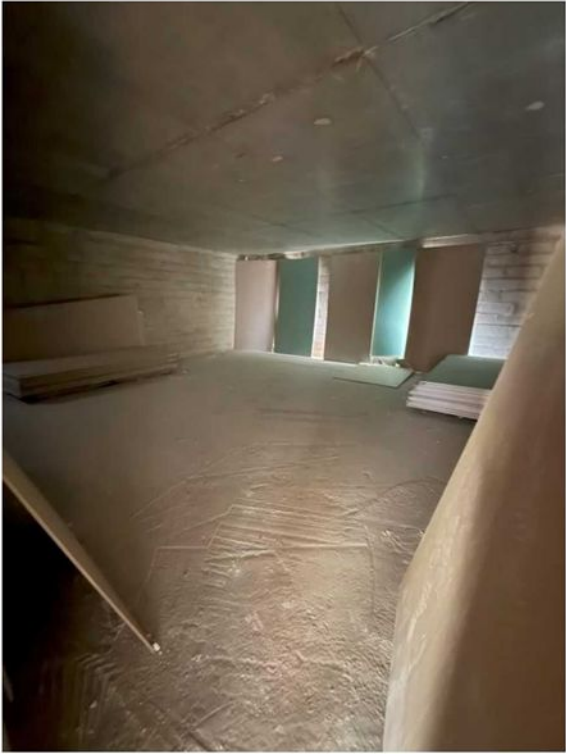
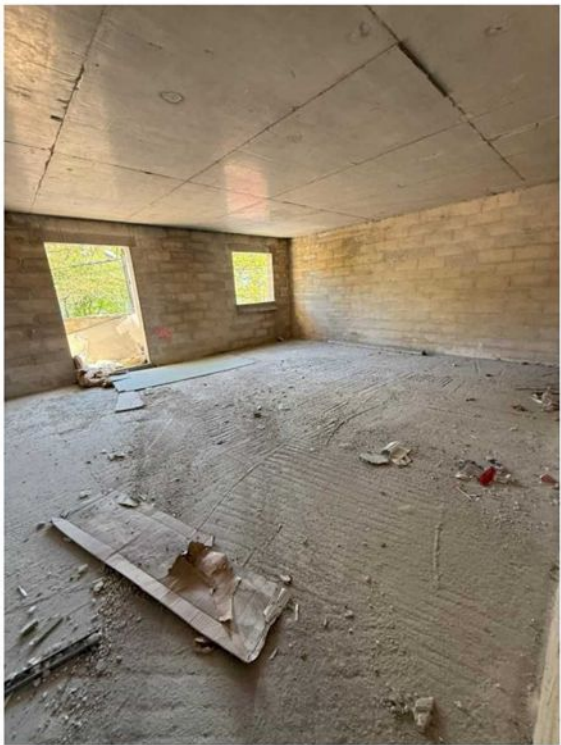
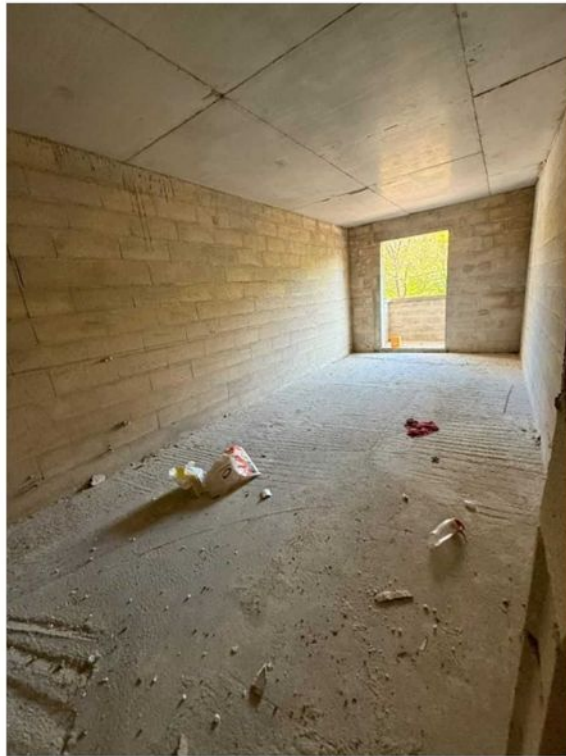
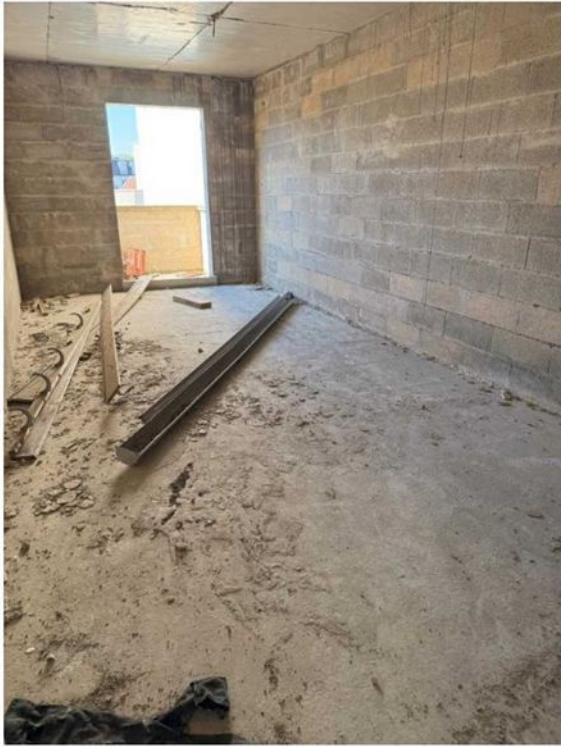
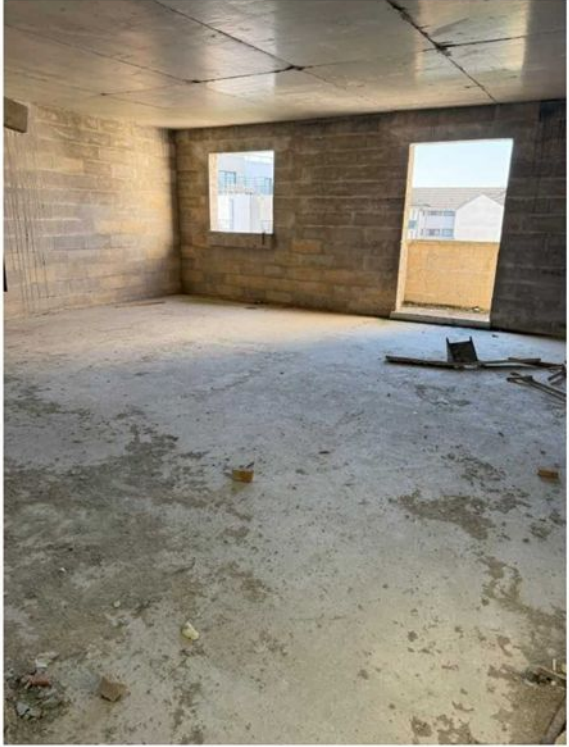
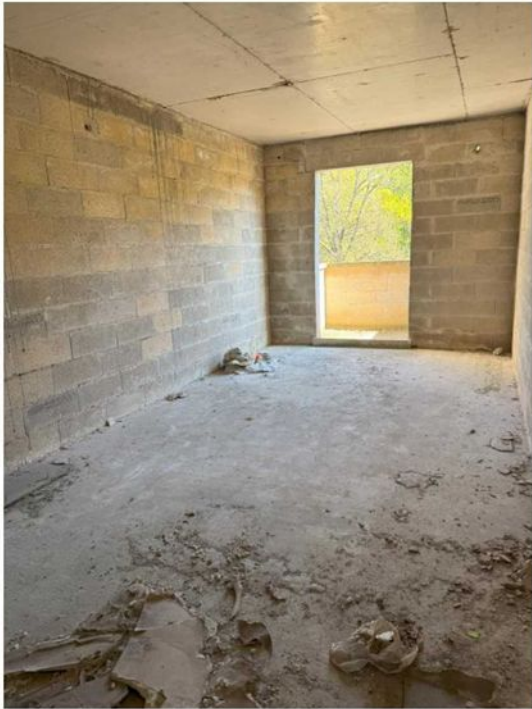
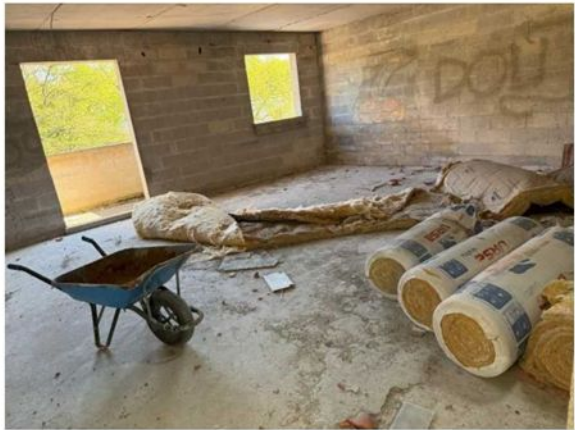
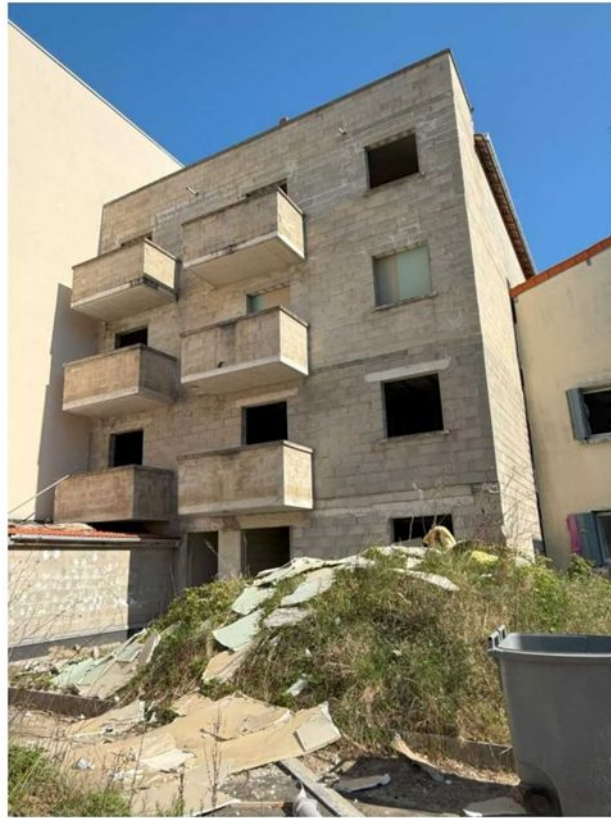
## **BATIMENT EN CONSTRUCTION**

Cet immeuble est vide d'occupation, en état de chantier qui semble abandonné.

Chaque étage est composé de quatre espaces : le sol est composé d'une dalle béton en état brut , les murs sont composés de parpaings en état brut .

Le sous-sol est inondé.
