## PROCES VERBAL DE CONSTAT

à SAINT DENIS (93200) – 108 bis rue Gabriel Péri – bâtiment A -

- Lot n°16 : au 2<sup>ème</sup> étage un appartement comprenant entrée, salle de séjour, deux chambres cuisine, salle de bains, wc, deux placards et balcon.
- Lot n°86 : au sous-sol une cave n°16

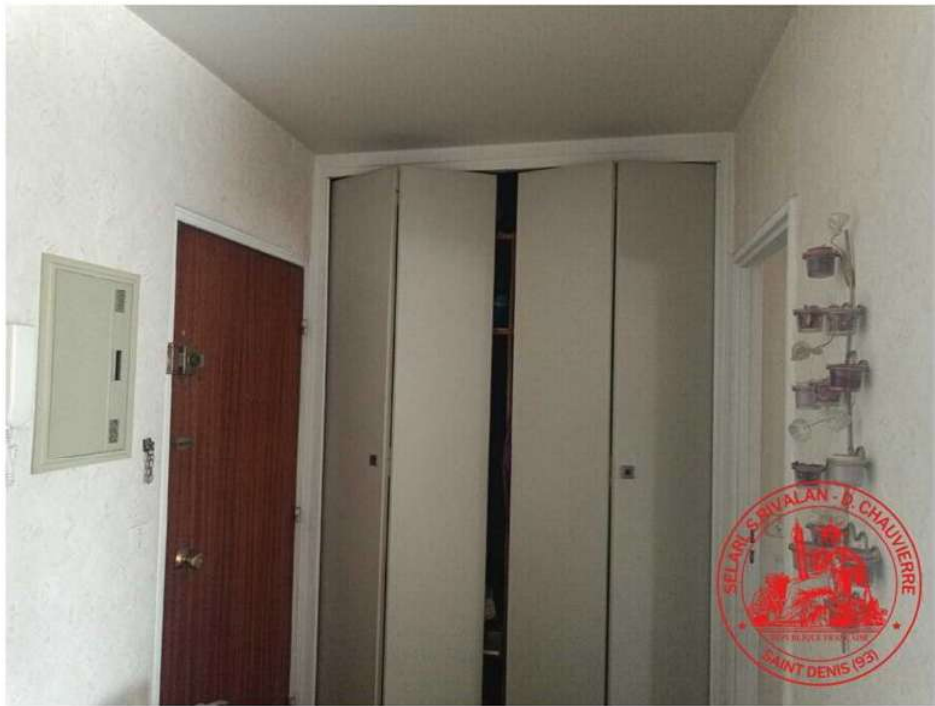
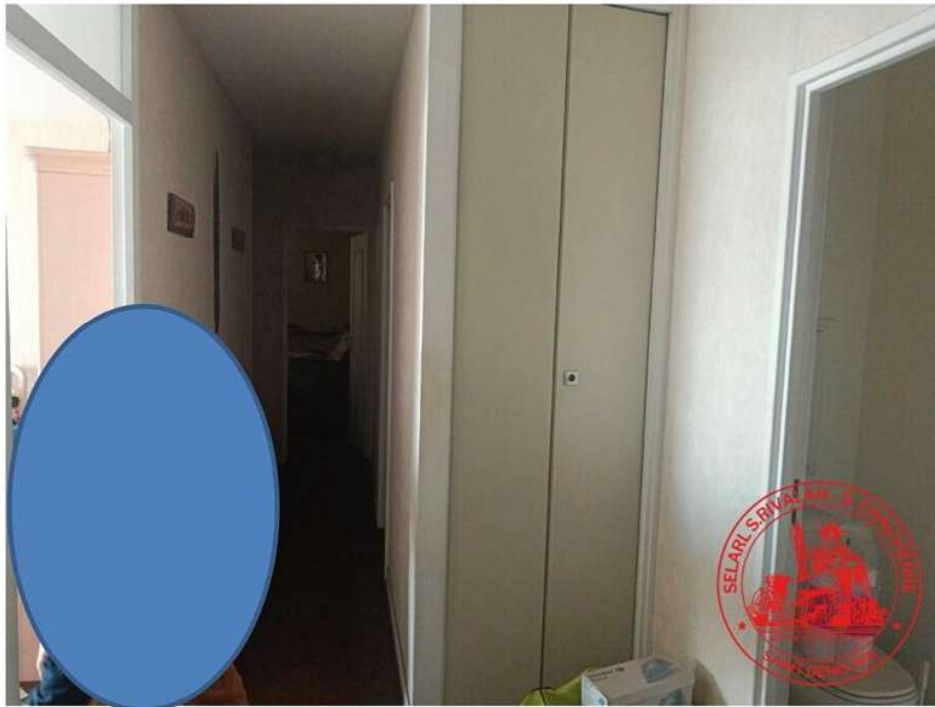
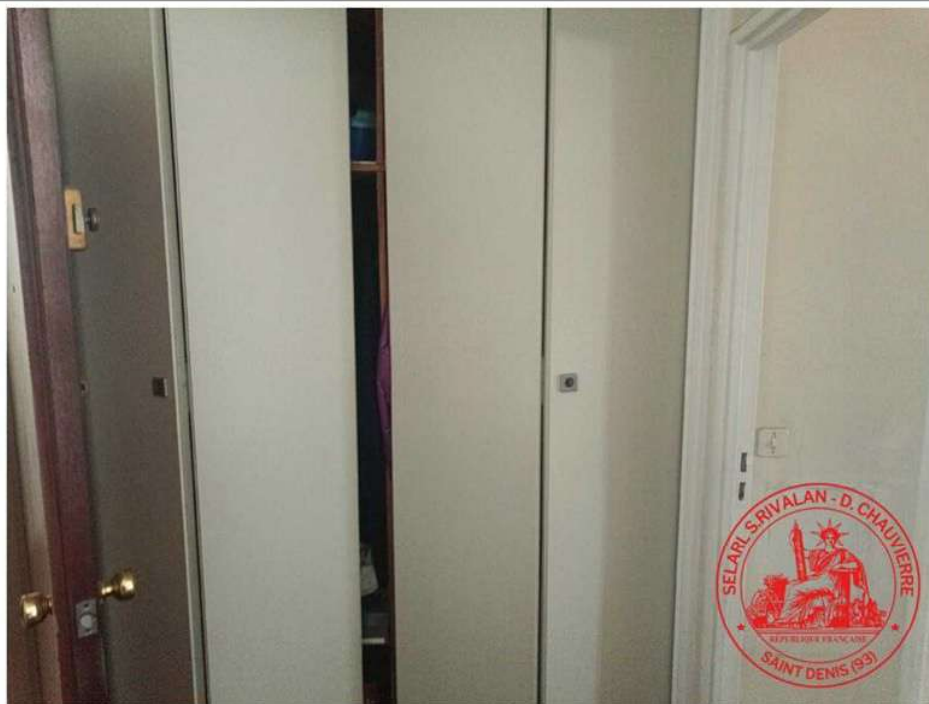
### COULOIR

J'observe des murs recouverts de papier peint à la teinte homogène, avec une continuité apparente des surfaces. Les liaisons aux angles et autour des encadrements apparaissent régulières. Au droit d'un encadrement de porte, une reprise locale d'enduit est visible, sous la forme d'une zone de rebouchage aux limites nettes et de teinte différente.

Je note un plafond d'aspect régulier et de teinte uniforme. Les liaisons hautes avec les murs sont homogènes. Aucune auréole, fissure ou déformation visible n'est relevée sur les zones observées.

Je relève la présence d'un placard à double porte accordéon et d'un placard à porte coulissante. Deux seuils sont présents. Les portes et leurs encadrements présentent un alignement visuel régulier avec des jeux apparents homogènes entre le vantail et l'hubriserie. Les surfaces de porte observées ne montrent pas d'éclats ni de chocs marqués.

Je remarque un appareillage électrique apparent dont les plaques de finition sont bien en place. Les parties apparentes observées ne présentent pas de fissure, d'éclat ni de trace d'oxydation visibles.

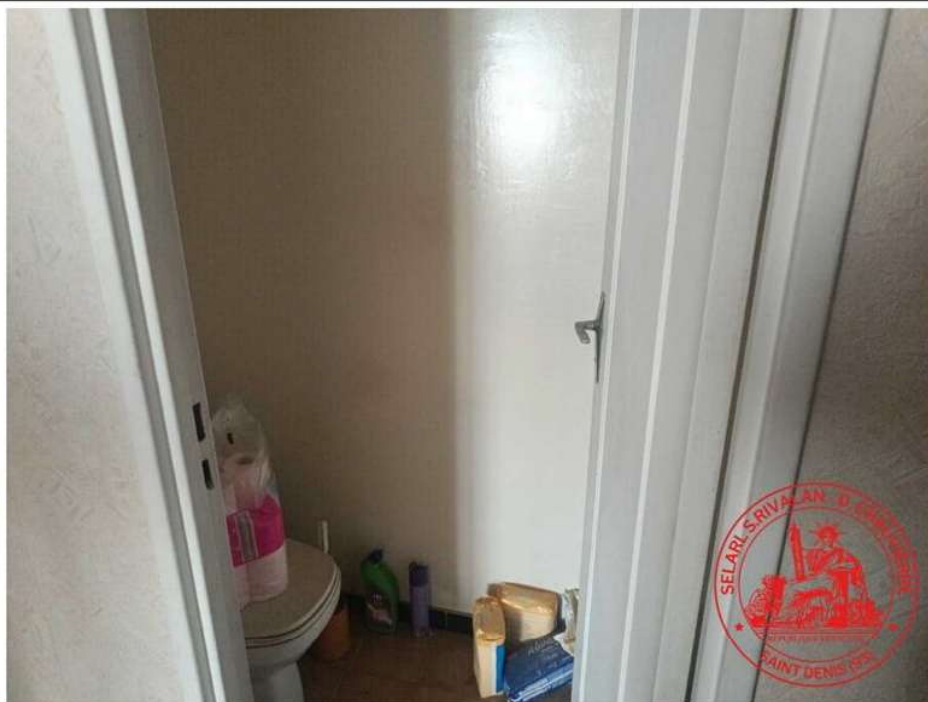
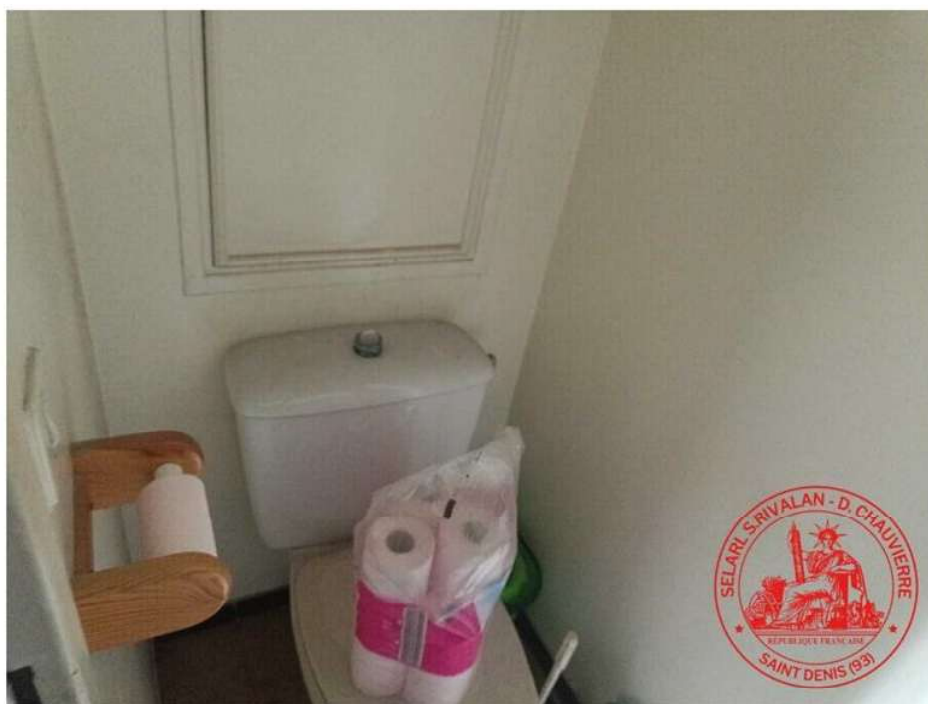
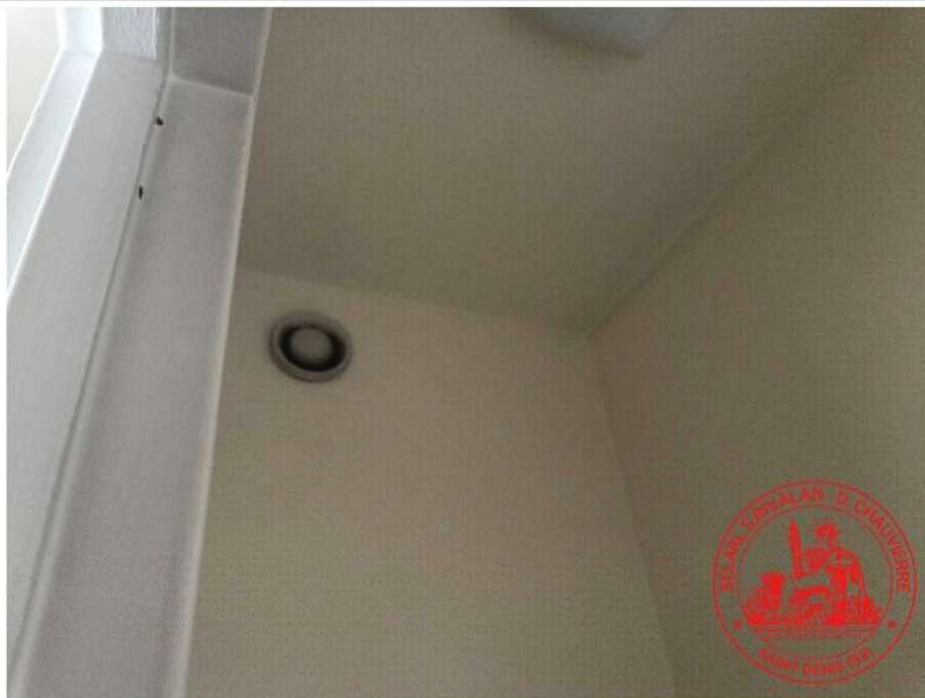
## WC

J'observe un sol en carrelage dont les zones visibles présentent une continuité apparente. Les jonctions sol/plinthes apparaissent visuellement continues sur les parties accessibles. Une proportion significative de la surface de sol est masquée par des éléments fixes ou mobiles.

Je note des murs d'aspect visuellement homogène, à surface lisse et de teinte uniforme. Les liaisons avec les plinthes et les encadrements apparaissent régulières. Les surfaces observées ne laissent pas apparaître de fissure ni d'impact visibles.

Je relève un plafond d'aspect homogène et de teinte uniforme. Les liaisons hautes au droit de la jonction plafond/murs apparaissent visuellement continues. Un bloc d'éclairage au plafond présente une surface visible sans fêlure apparente.

Je remarque la porte présentant des faces lisses sur les zones visibles. Les jeux visuels entre la porte et son bâti apparaissent réguliers. Les chants et l'encadrement ne présentent pas d'éclats marqués sur les zones observées.

Il est observé que l'appareillage électrique apparent présente des plaques de finition visibles sans détérioration apparente. Les parties apparentes observées ne présentent pas de choc, de fente ni d'altération visible.

Je constate un WC apparent dont les surfaces visibles sont homogènes. Le réservoir ne présente pas d'éclat marqué sur les zones observées. Les liaisons mur/WC apparaissent continues.

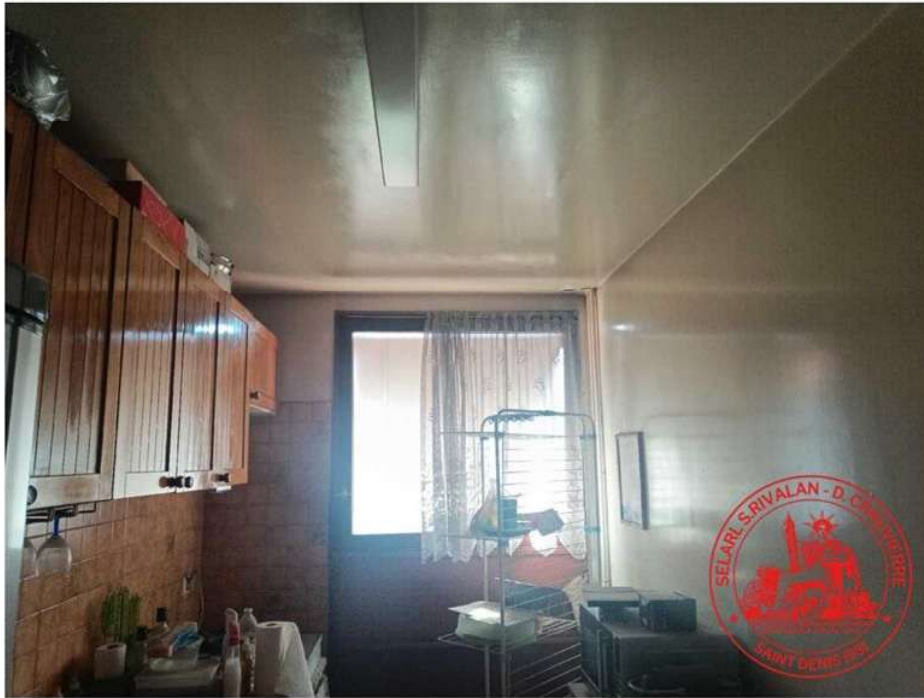
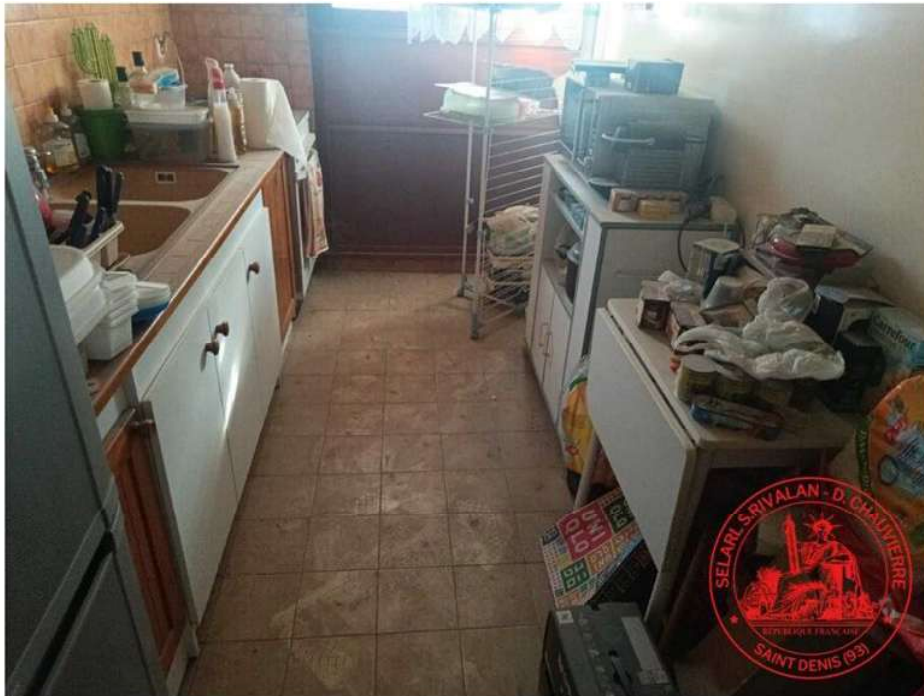
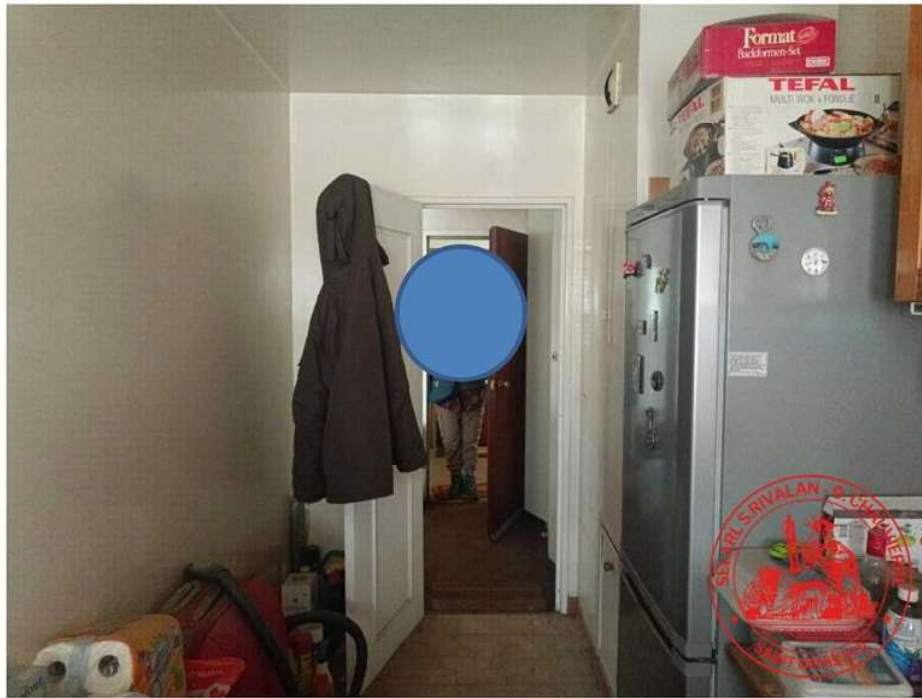
## CUISINE

J'observe un revêtement de sol en carrelage présentant une surface continue avec des joints visuellement réguliers. La teinte apparaît globalement homogène avec des variations localisées sans contraste marqué. Les zones visibles ne présentent pas de fissure ni d'éclat apparents. Seuls des secteurs partiels du sol sont visibles lors du présent constat.

Je note des murs d'aspect lisse présentant une homogénéité de teinte sur les zones visibles. Les liaisons hautes et les angles apparaissent continus. Les raccords au droit des plinthes et des encadrements sont réguliers. Aucune fissure, impact ou tache marquée n'est relevé sur les parties observées.

Je relève un plafond d'aspect uniforme et lisse. Aucune auréole, fissure ou déformation apparente n'est observée sur les zones visibles. Un élément d'éclairage encastré est visuellement affleurant. Les liaisons plafond/murs apparaissent visuellement continues.

Je remarque une porte intérieure dont le vantail et l'hubriserie sont visibles. Les parements de la porte apparaissent alignés, avec des jeux apparents homogènes entre la porte et son bâti. Les zones observées ne présentent pas d'éclat ni de fente apparents. Les jonctions bâti/murs apparaissent régulières.

Il est observé que la fenêtre présente un cadre et un vitrage visibles, avec des jeux visuels réguliers sur le pourtour apparent. Les zones observées ne montrent pas de défaut d'aspect marqué sur la menuiserie ni sur la surface vitrée. La fenêtre reste partiellement masquée par un rideau ou un voilage, de sorte que seule une partie de la menuiserie est accessible visuellement lors du présent constat.

Je constate un appareillage électrique mural apparent d'aspect propre, avec des plaques de finition bien en place. Les parties apparentes observées ne présentent pas d'altération visible.

J'observe un ensemble de cuisine comprenant des meubles bas et hauts, un plan de travail et une crédence visibles sur les zones observées. Les façades et chants apparents se présentent alignés, avec un ensemble visuellement continu. Aucune trace d'impact ou d'éclat marqué n'est relevée sur les portions visibles. Seule une partie des éléments de cuisine est visible lors du présent constat.

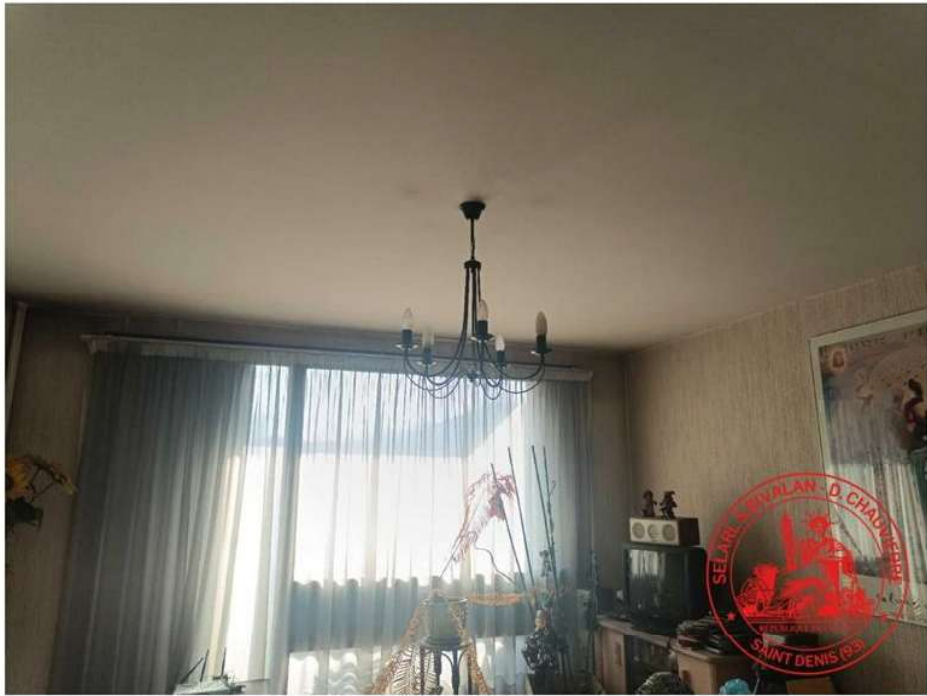
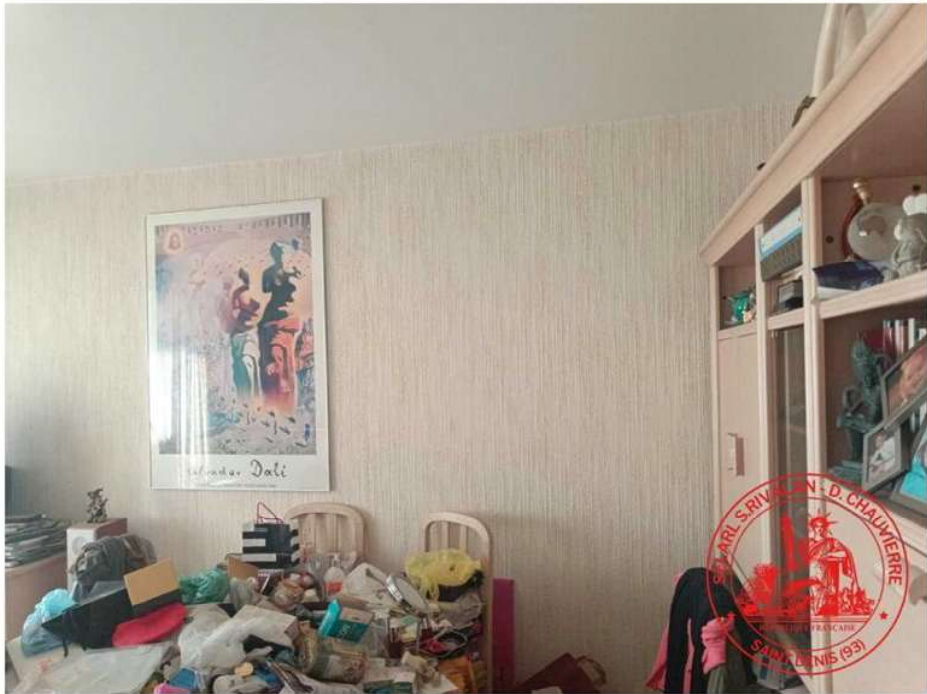
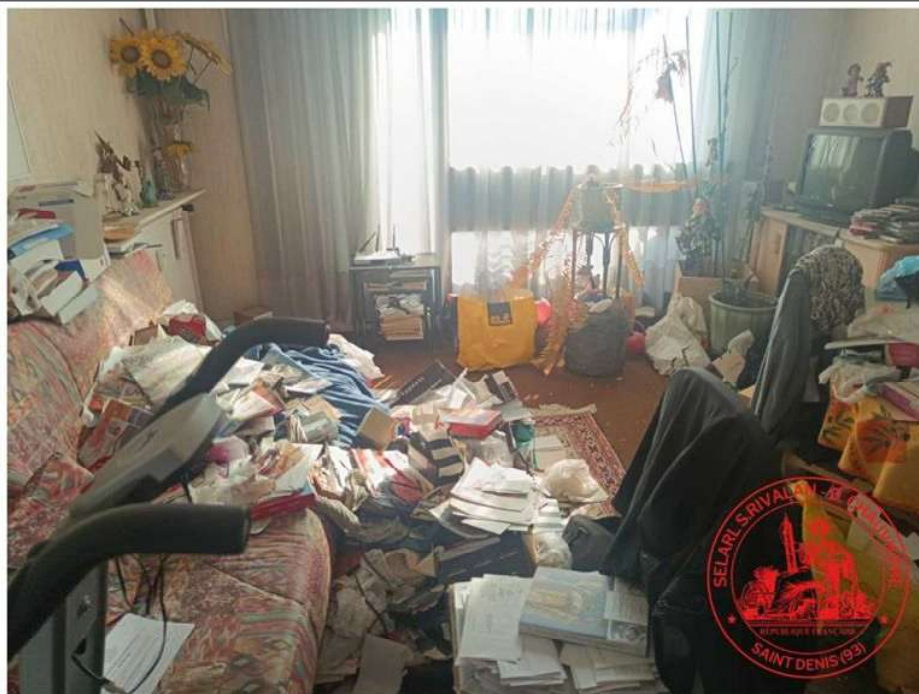
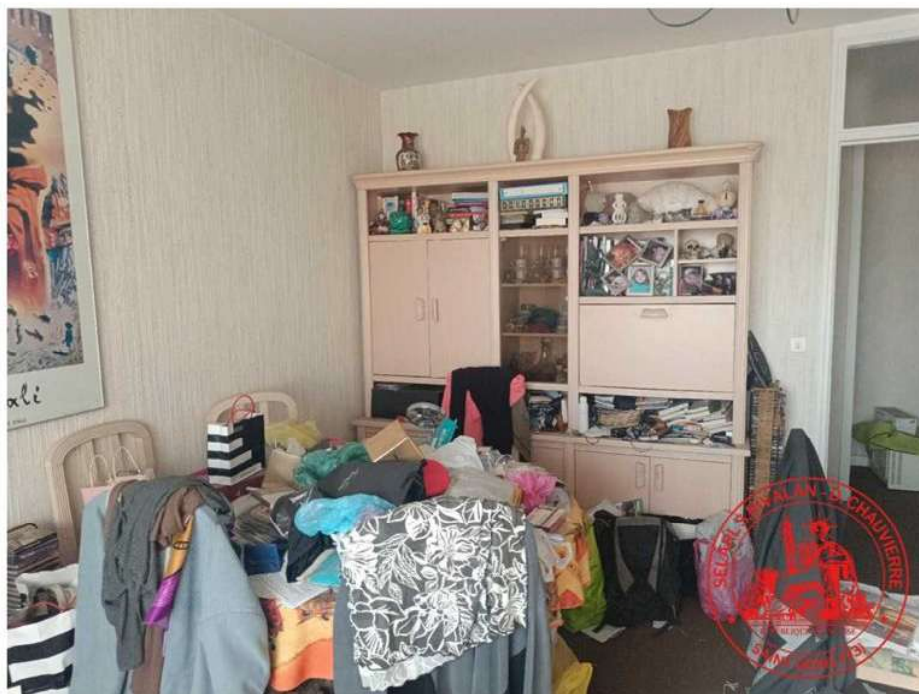
## SEJOUR

J'observe que le sol apparaît d'aspect régulier sur les zones visibles. Il présente des liaisons sol/plinthes visuellement continues, avec des jonctions au droit des plinthes sans rupture manifeste. Les surfaces visibles ne laissent pas apparaître de déformation manifeste ni de rupture de niveau apparente. Certaines zones de sol restent non accessibles visuellement.

Je note que les murs présentent un aspect visuellement homogène sur les surfaces visibles. Ils montrent une continuité apparente du revêtement sans fissure ni tache visible. Les angles et encadrements apparaissent nets, avec des liaisons régulières.

Je relève que le plafond présente une teinte régulière et un aspect visuellement homogène. Les liaisons hautes avec les murs apparaissent nettes et continues. Un luminaire suspendu est présent au plafond, sans désaffleurement visible au droit de son point de fixation. Aucune fissure ni auréole n'est visible sur les zones observées.

Je remarque que la fenêtre présente des cadres visuellement rectilignes avec un alignement régulier. Le vitrage apparaît intact, sans impact apparent ni fêlure visible sur les zones observées. Les joints périphériques visibles ne présentent pas de rupture manifeste.

Il est observé que l'appareillage électrique apparent présente un aspect propre, avec des plaques de finition bien en place. Les parties apparentes observées n'affichent pas de choc, de fente ni de trace d'oxydation visible.

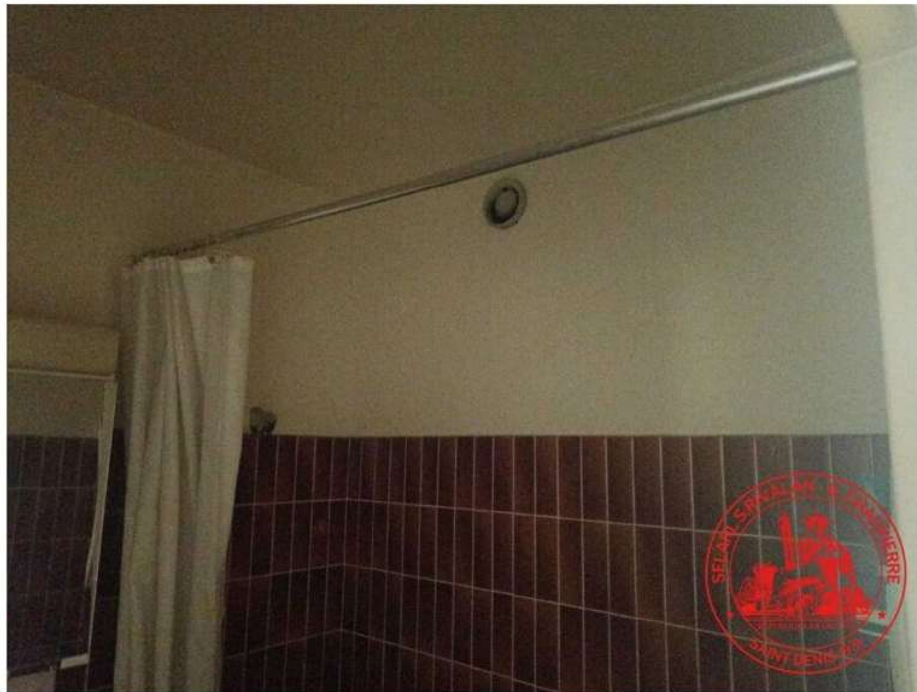
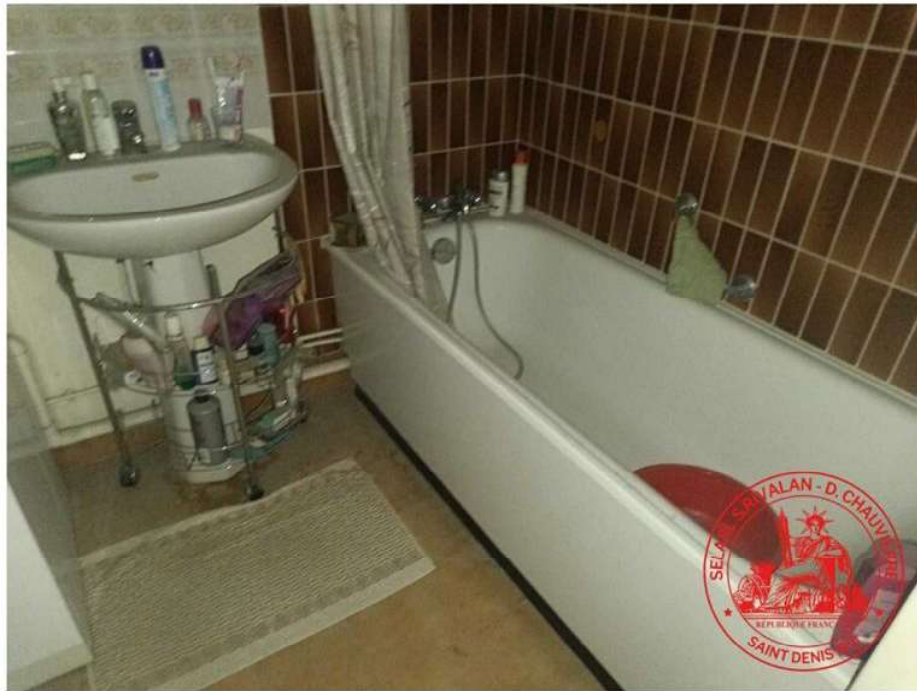
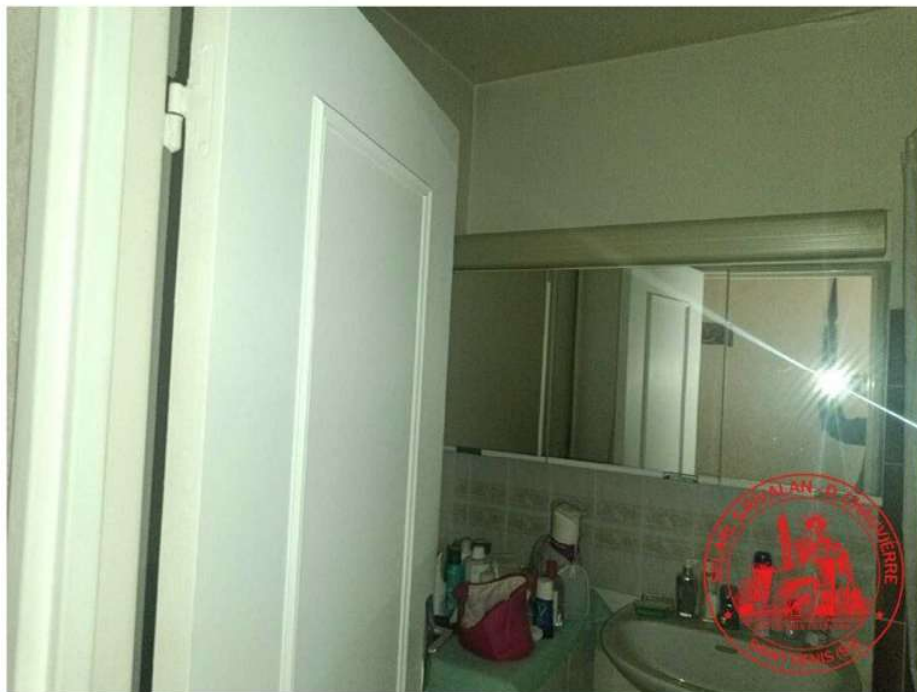
## SALLE DE BAIN

Je relève que le sol est en carrelage et se présente avec un revêtement continu d'aspect homogène. Les joints visibles apparaissent réguliers. Les jonctions sol/plinthes sont visuellement continues. Aucune fissure marquée, éclat visible ou soulèvement n'est observé sur les zones visibles.

Je note que les surfaces murales présentent un aspect homogène sur les zones observées, avec une trame de joints visuellement régulière. Les raccords en partie haute et autour des équipements apparaissent continus. Les liaisons aux abords des encadrements sont visuellement propres. Aucune fissure nette ni impact marqué n'est relevé sur les surfaces visibles.

Je remarque que le plafond apparaît visuellement homogène et sans déformation manifeste. Aucune fissure ni auréole n'est visible sur la surface observée. Les liaisons plafond/murs se présentent régulières et continues. La teinte perçue est uniforme.

Je constate que la porte intérieure présente une surface lisse et d'aspect homogène. Les jeux apparents entre la porte et son bâti sont réguliers. L'encadrement et les chants apparaissent propres, sans désaffleurement manifeste. Aucune détérioration marquée n'est relevée sur les faces visibles.

Il est observé que les appareils sanitaires visibles comprennent un lavabo et une baignoire. Les surfaces apparentes se présentent intactes, sans éclat ni fissure visibles. La robinetterie apparente ne présente pas de traces d'oxydation marquées. Les joints de pourtour visibles apparaissent globalement continus.

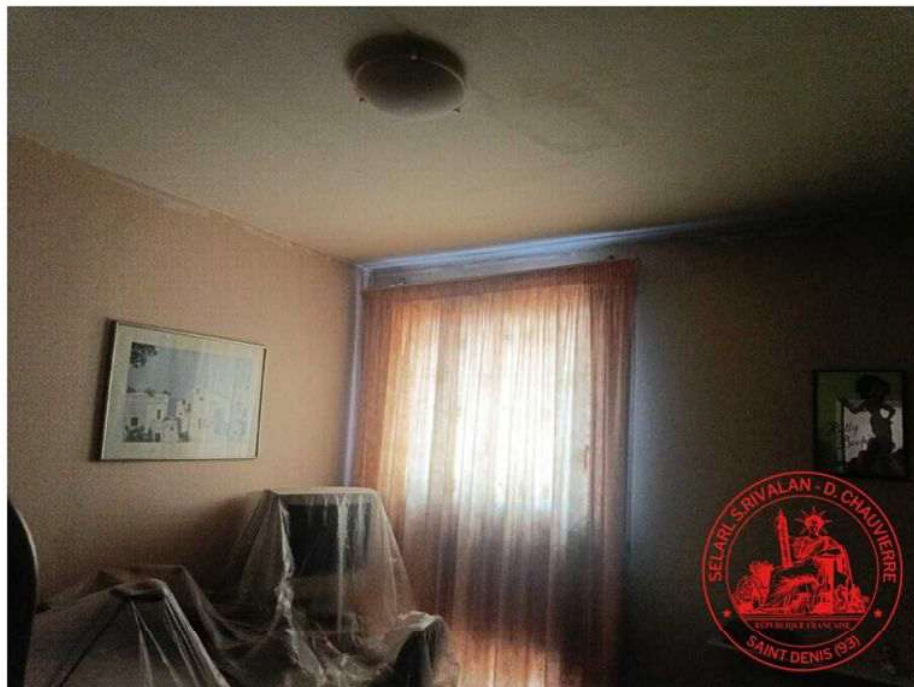
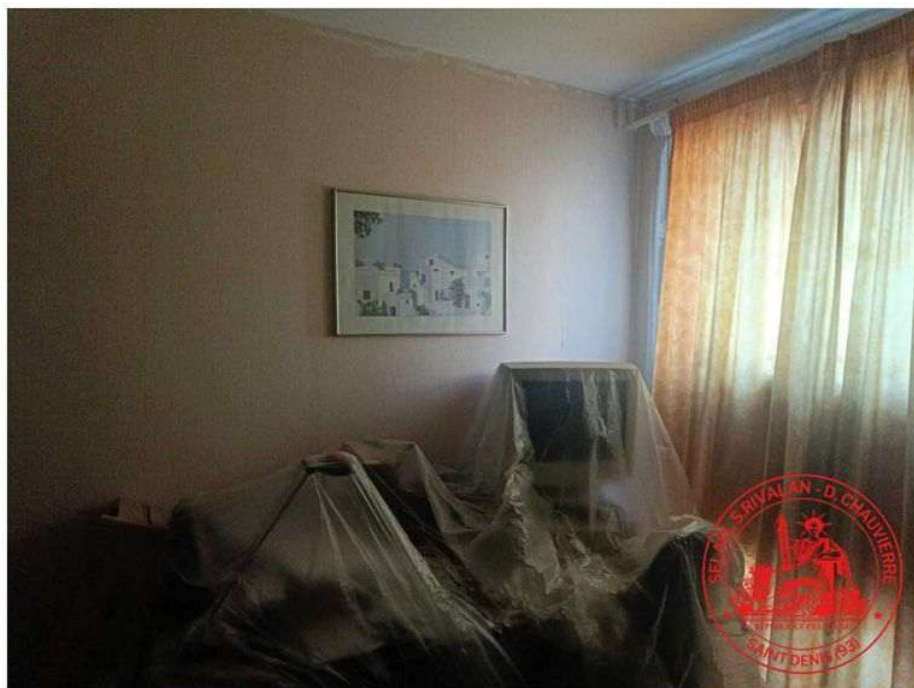
## CHAMBRE 1

J'observe un parquet au sol.

Je relève des murs présentant un aspect visuellement homogène et une continuité apparente du revêtement. Les surfaces murales n'apparaissent pas affectées par des fissures ou impacts marqués.

Je note un plafond d'aspect homogène, sans fissure apparente, avec des liaisons plafond/murs continues. Un bloc d'éclairage au plafond est visuellement en place sans désaffleurement ni altération visibles.

Je constate une fenêtre dont les cadres et pareclozes sont partiellement visibles, présentant un alignement visuel régulier sur les zones accessibles. Les éléments de menuiserie observés apparaissent sans déformation manifeste. Les jeux apparents au droit des cadres visibles sont réguliers. Seule une partie de la menuiserie est accessible visuellement, une occultation intérieure masquant certaines zones et rendant les cadres non visibles en totalité.

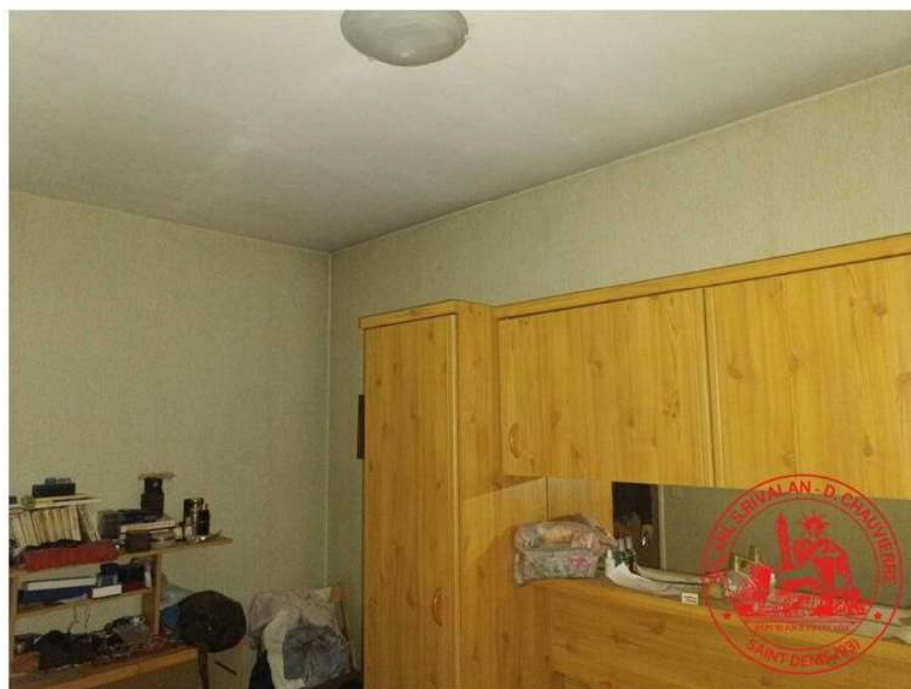
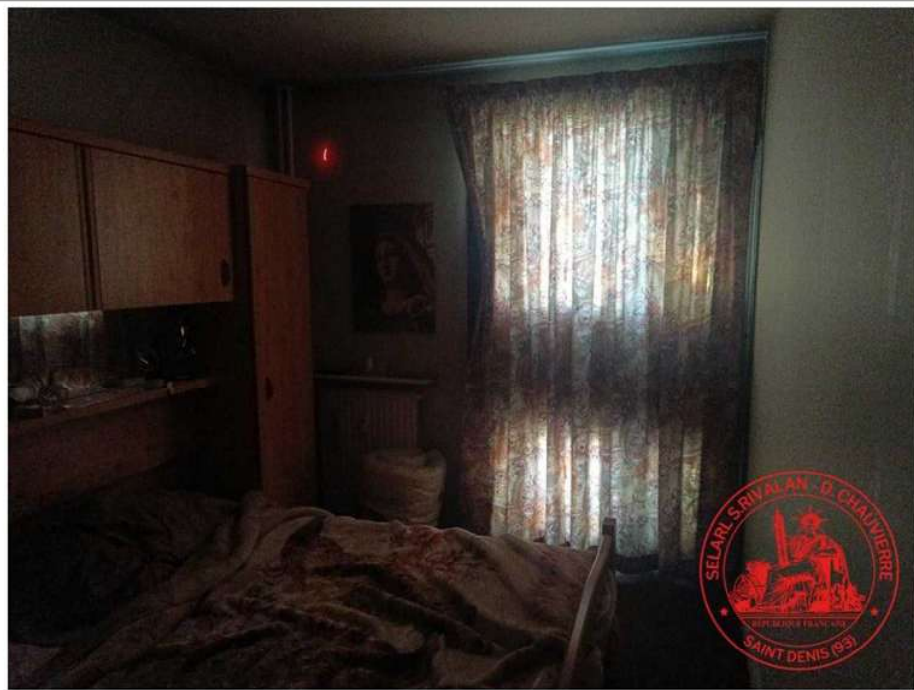
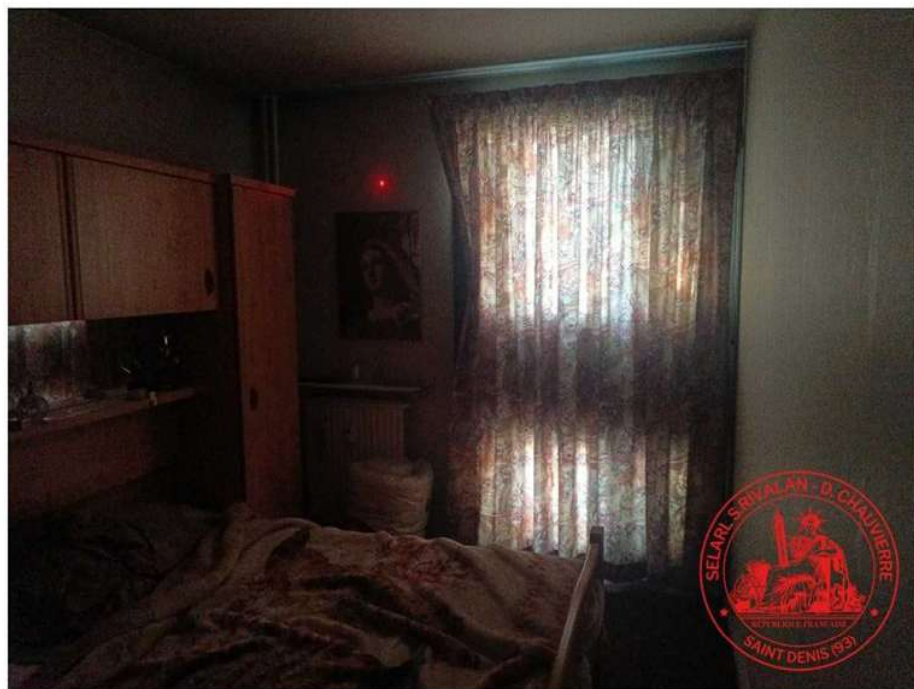
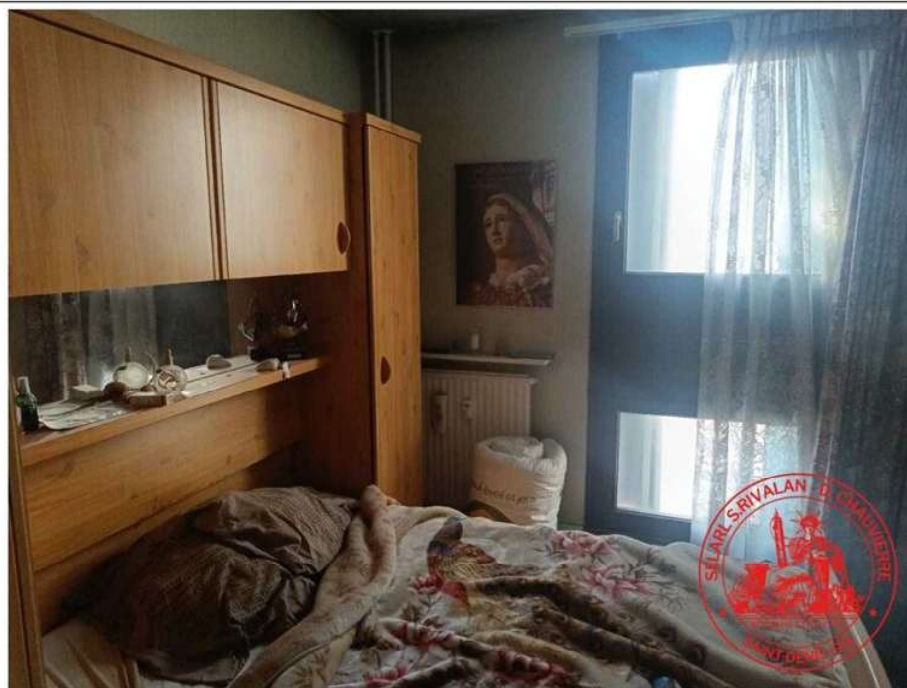
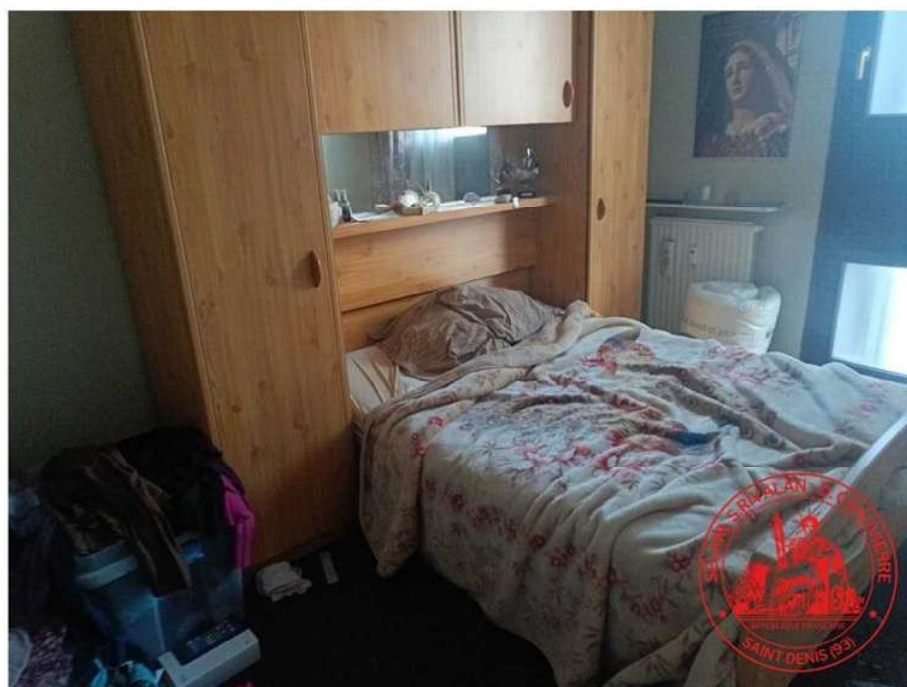
## CHAMBRE 2

J'observe un sol d'aspect régulier sur les zones dégagées. Je note une teinte uniforme sans variation marquée sur ces secteurs visibles. Je relève que les parties visibles ne laissent pas apparaître d'éclats, de rayures marquées ni de gonflements. Seuls des secteurs partiels du sol sont visibles lors du présent constat.

Je note des murs d'aspect visuellement homogène, avec une continuité apparente du revêtement. Je relève des liaisons aux angles et autour des encadrements visuellement régulières, sans altération marquée observée.

Je remarque un plafond d'aspect régulier présentant une teinte uniforme. Il est observé que les liaisons hautes apparaissent homogènes et qu'aucune fissure ni auréole n'est visible, le diffuseur d'un luminaire au plafond apparaissant intact sans fêlure apparente.

Je relève une fenêtre dont les cadres apparaissent rectilignes avec des parecloses alignées. Je constate un vitrage visuellement intact, sans fêlure ni éclat apparent sur les zones observées.

Il est observé que l'appareillage électrique mural présente un aspect propre, avec des plaques de finition bien en place. Je remarque que les parties apparentes observées ne présentent pas de choc, de fente ni d'altération visible.

Je constate un radiateur apparent aux parements extérieurs réguliers. J'observe que la surface visible du corps de chauffe ne présente pas de chocs marqués ni de déformation apparente.

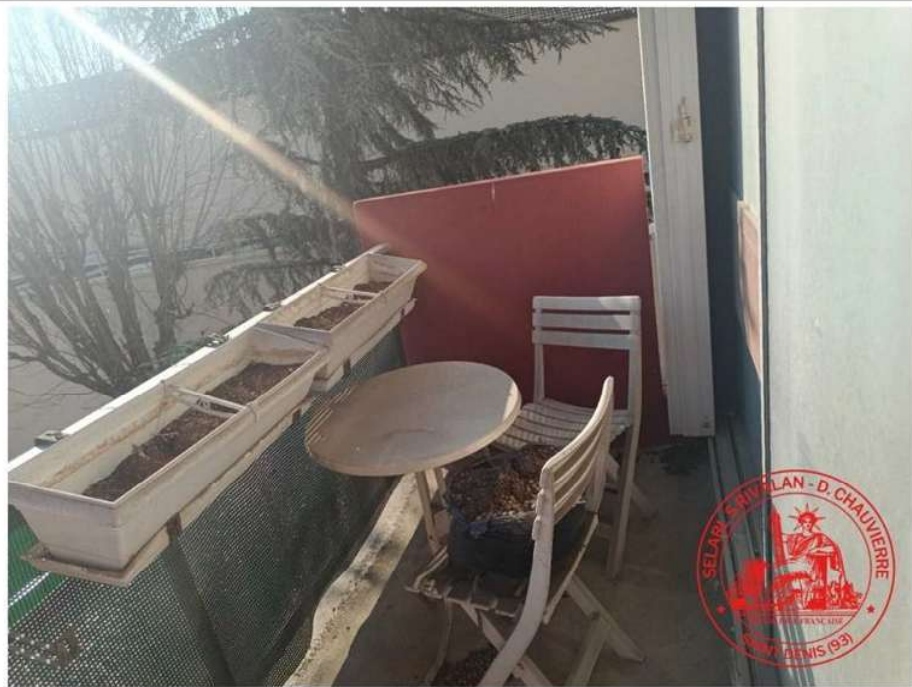
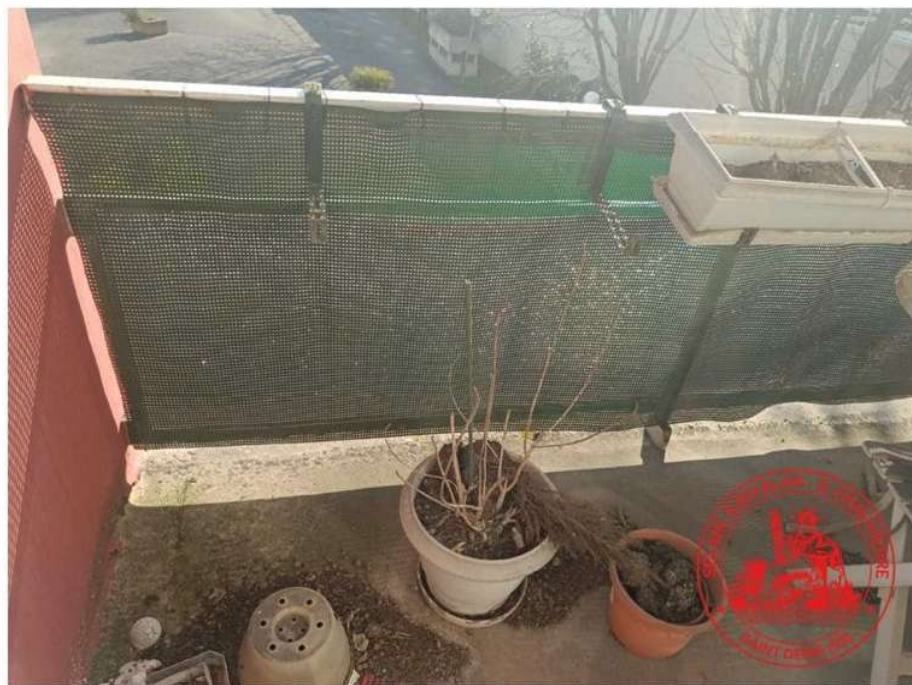
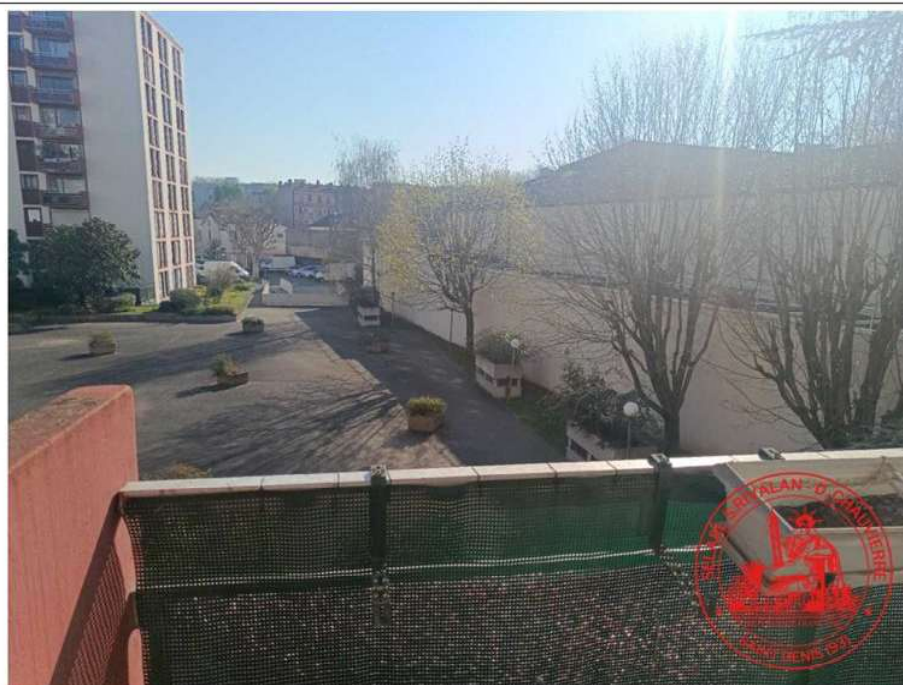
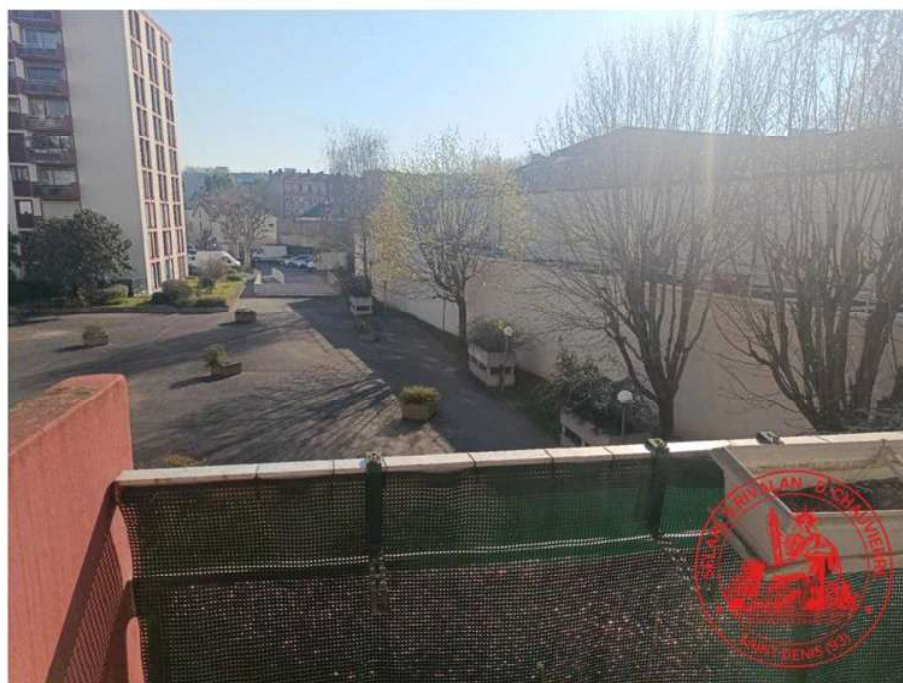
### **BALCON**

J'observe un sol en béton présentant une surface continue et une teinte globalement homogène sur les zones observées. Je relève l'absence de fissures nettes et d'altérations marquées sur les parties de sol visibles.

Je note une fenêtre présentant un cadre apparent d'aspect régulier, sans altération marquée des parties visibles.
