**PROCES-VERBAL DE DESCRIPTION**

**L'AN DEUX MILLE VINGT SIX  
LE DIX-SEPT MARS**

Il s'agit d'une maison d'habitation datant des années 1970 non mitoyenne située en fond d'une allée sans issue.

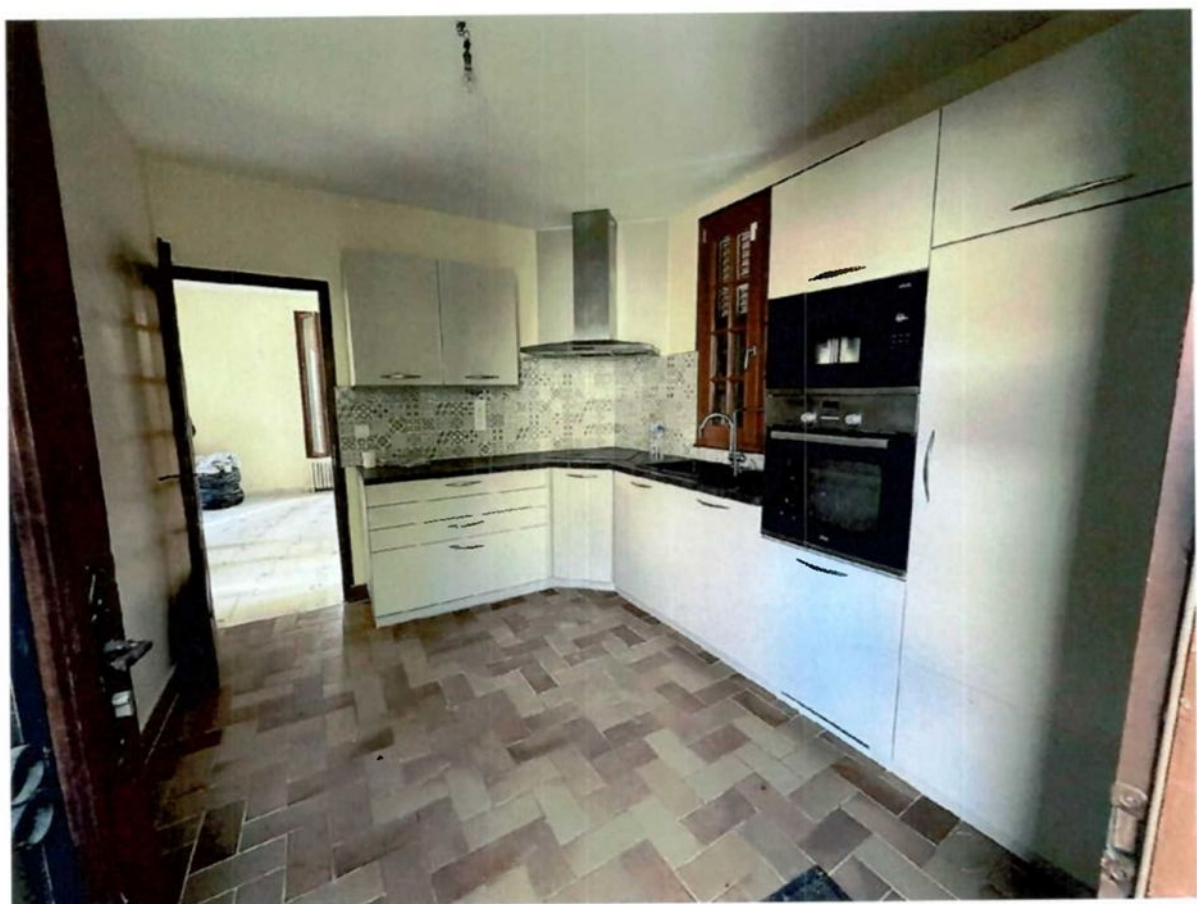
### **ENTREE DEPUIS LE PIGNON FACE DROITE ET CUISINE :**

L'entrée se réalise par une porte en bois partie centrale vitrée en état d'usage.

La cuisine est équipée de meubles bas et hauts en bois de style moderne en état d'usage avec hotte aspirante, colonne de four et réfrigérateur intégré plaque de cuisson électrique quatre feux et évier un bac.

Sol : le sol est recouvert de carrelage en état d'usage.

Murs : les murs sont recouverts de peinture en état d'usage. Présence d'une crédence en carrelage en état d'usage.

Plafond : le plafond est recouvert de peinture en état d'usage.

Fenêtre : présence d'une fenêtre en bois double vantaux ouvrante double vitrage en état d'usage avec persiennes métalliques en état d'usage.

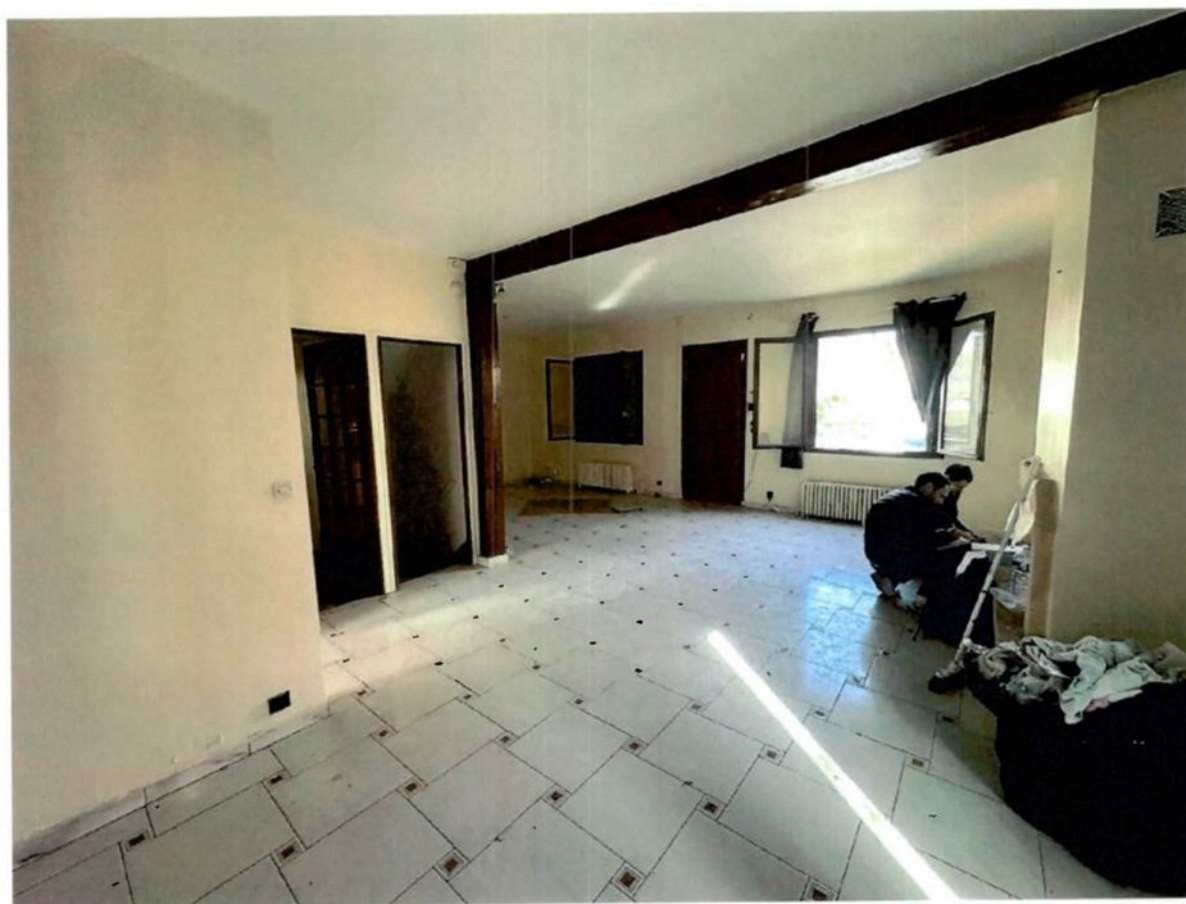
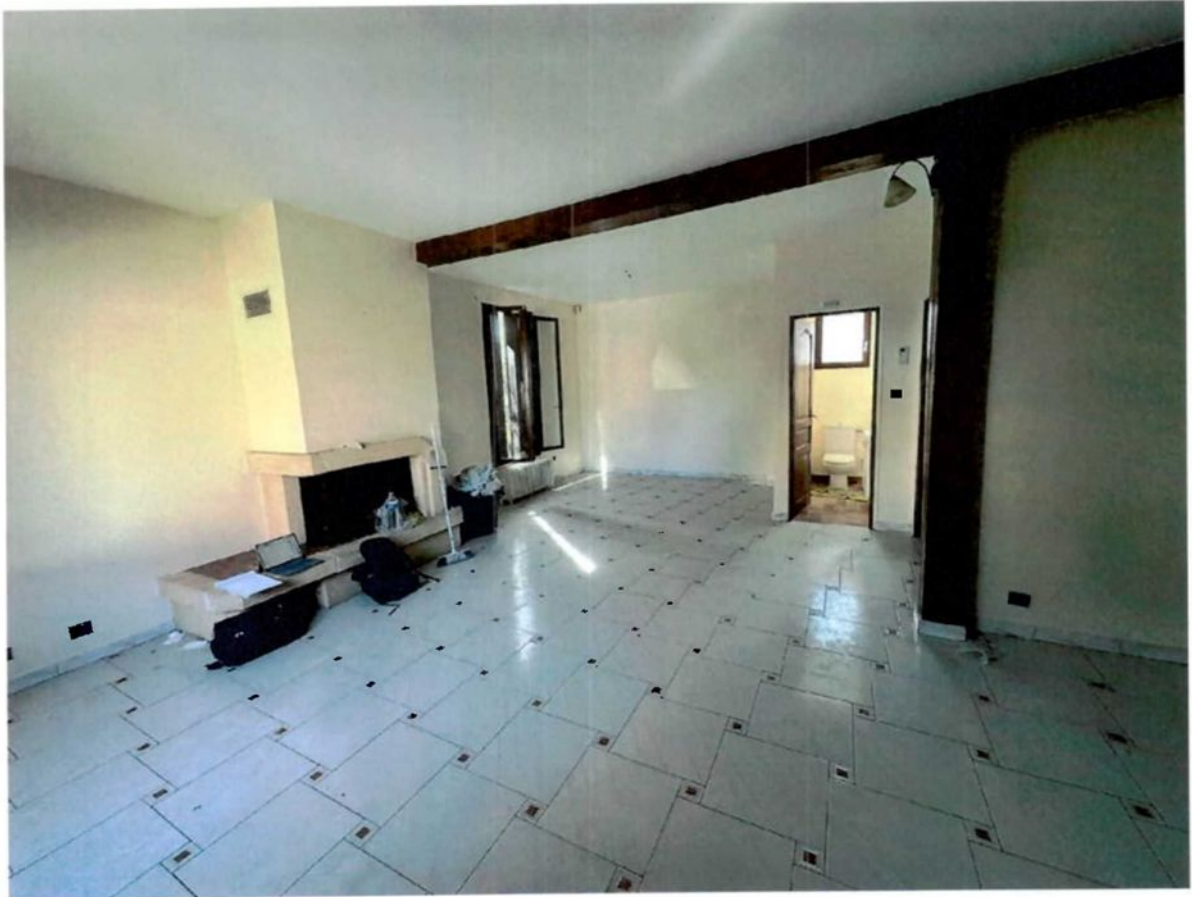
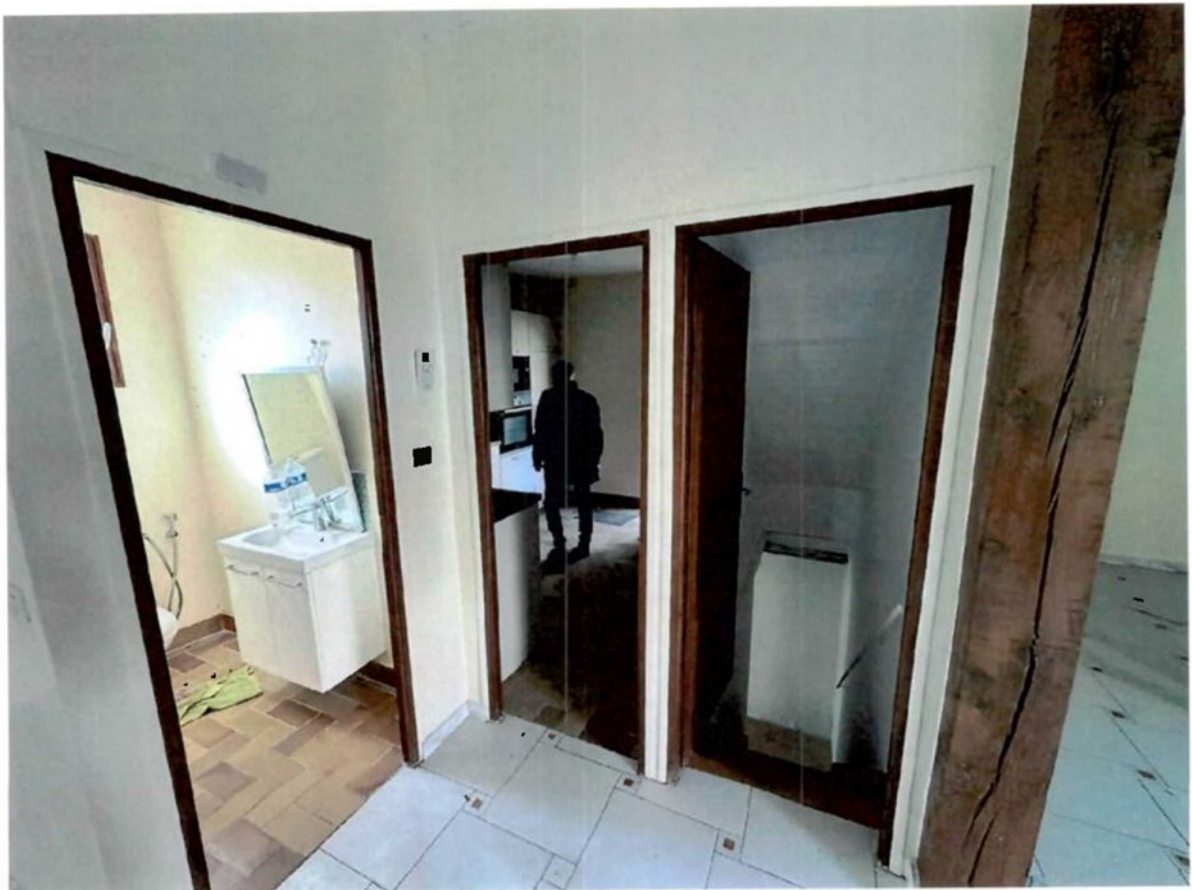
### **SALON :**

L'accès se réalise depuis la porte d'entrée en bois en façade sur rue ou depuis la cuisine via une porte en bois partie centrale vitrée en état d'usage.

Sol : le sol est recouvert de carrelage en état d'usage.

Murs : les murs sont recouverts de peinture en état d'usage.

Plafond : le plafond est recouvert de peinture en état d'usage avec poutres apparentes.

Fenêtre : présence de 3 fenêtres doubles vantaux en bois ouvrantes double virage avec persiennes métalliques en état d'usage.

Généralités et équipements : présence de trois radiateurs et d'une cheminée insert fermé.

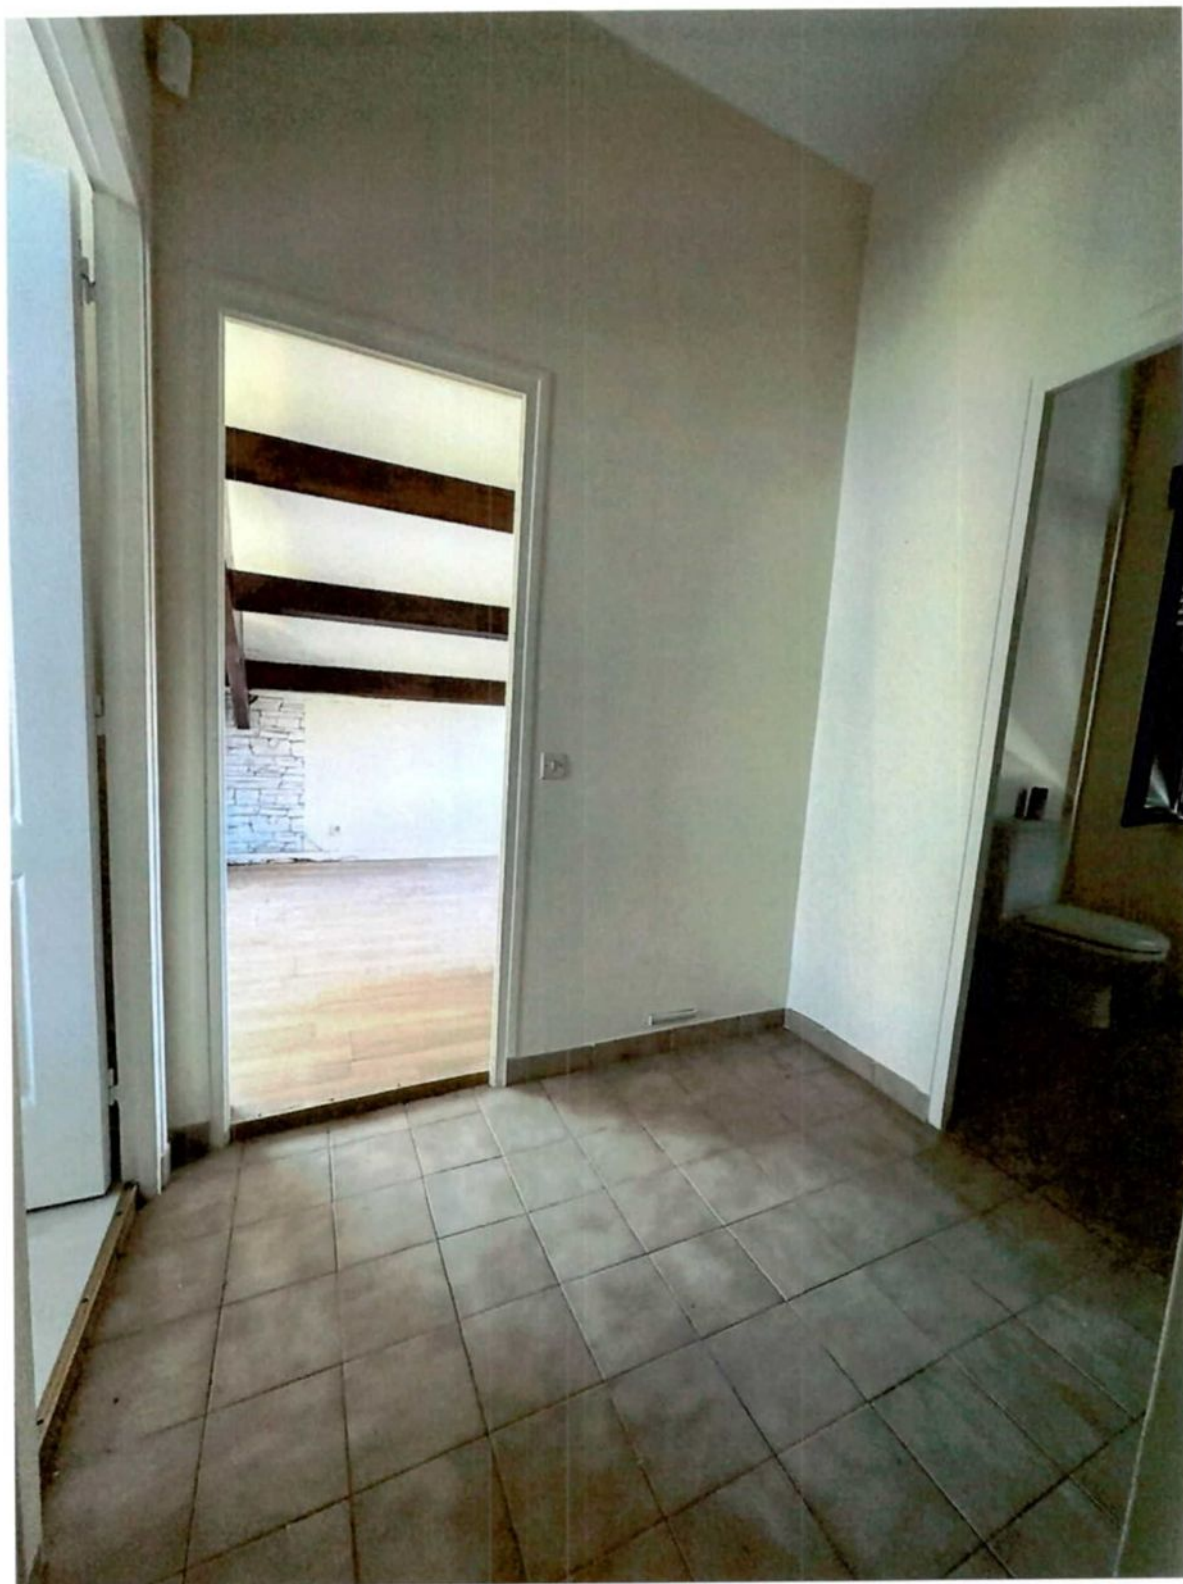
### **PALIER :**

Sol : le sol est recouvert de carrelage en état d'usage.

Murs : les murs sont recouverts de peinture en état d'usage.

Plafond : le plafond est recouvert de peinture en état d'usage.

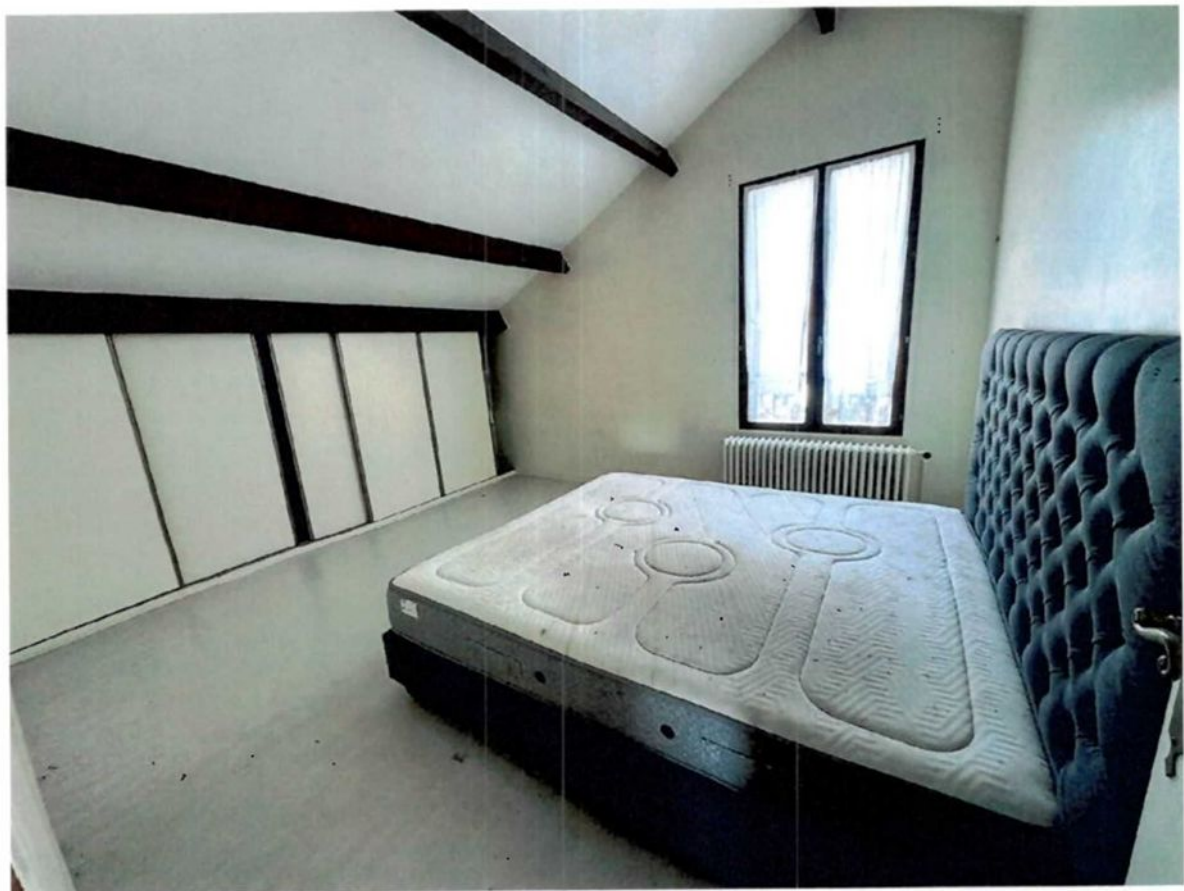
**CHAMBRE FACADE AVANT :**

L'accès se réalise par une porte en bois en état d'usage.

Sol : le sol est recouvert de parquet en état d'usage.

Murs : les murs sont recouverts de peinture en état d'usage. Présence de placards sous pente 5 portes coulissantes en état d'usage.

Plafond : le plafond est recouvert de peinture en état d'usage avec poutres en bois apparentes.

Fenêtre : présence d'une fenêtre double vantaux ouvrante en bois double vitrage en état d'usage avec persiennes métalliques en état d'usage et garde-corps métallique en état d'usage.

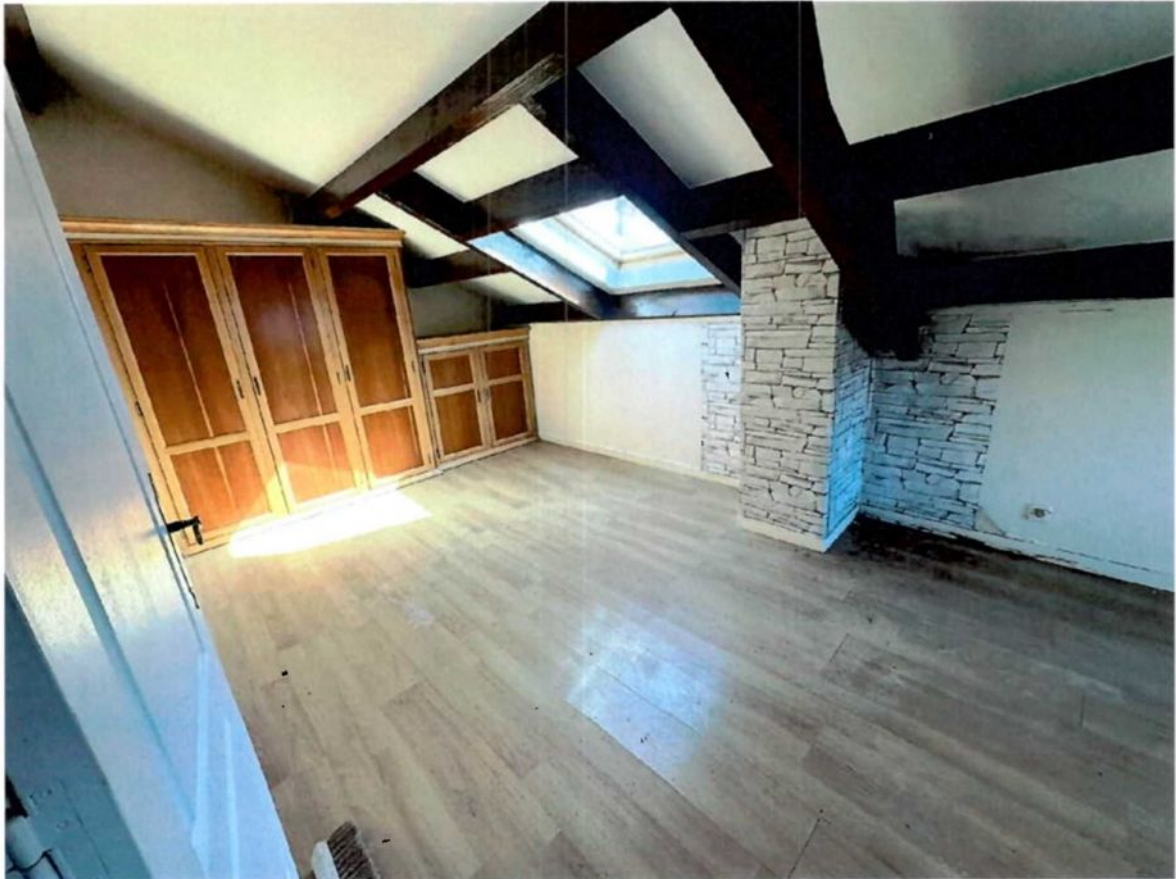
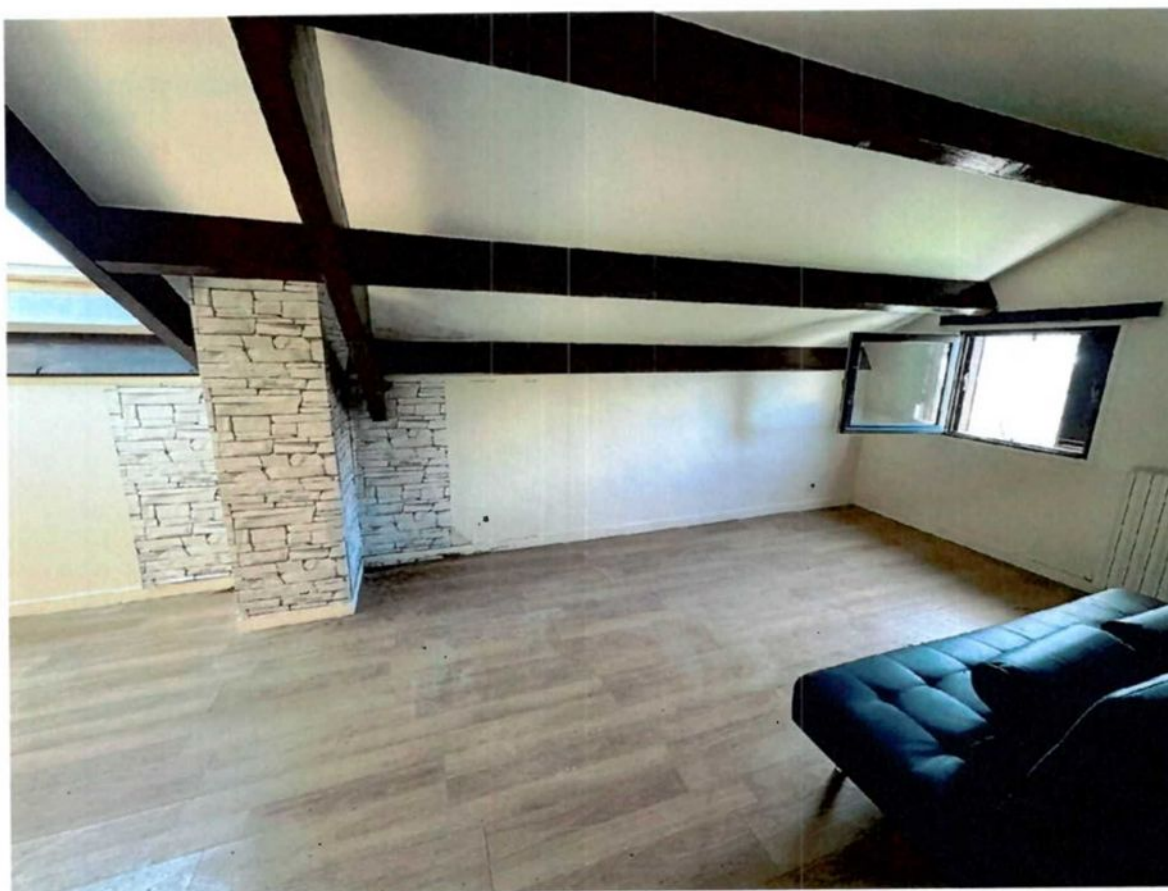
### **CHAMBRE TRAVERSANTE :**

L'accès se réalise par une porte en bois en état d'usage.

Sol : le sol est recouvert de parquet en état d'usage.

Murs : les murs sont recouverts de peinture en état d'usage.

Plafond : le plafond est recouvert de peinture en état d'usage avec poutres en bois apparentes.

Fenêtre : présence d'une fenêtre simple vantail ouvrante en bois double vitrage en état d'usage avec persiennes métalliques en état d'usage et garde-corps métallique en état d'usage.

Présence d'une fenêtre de toit de type vélux en bois double vitrage en état d'usage.

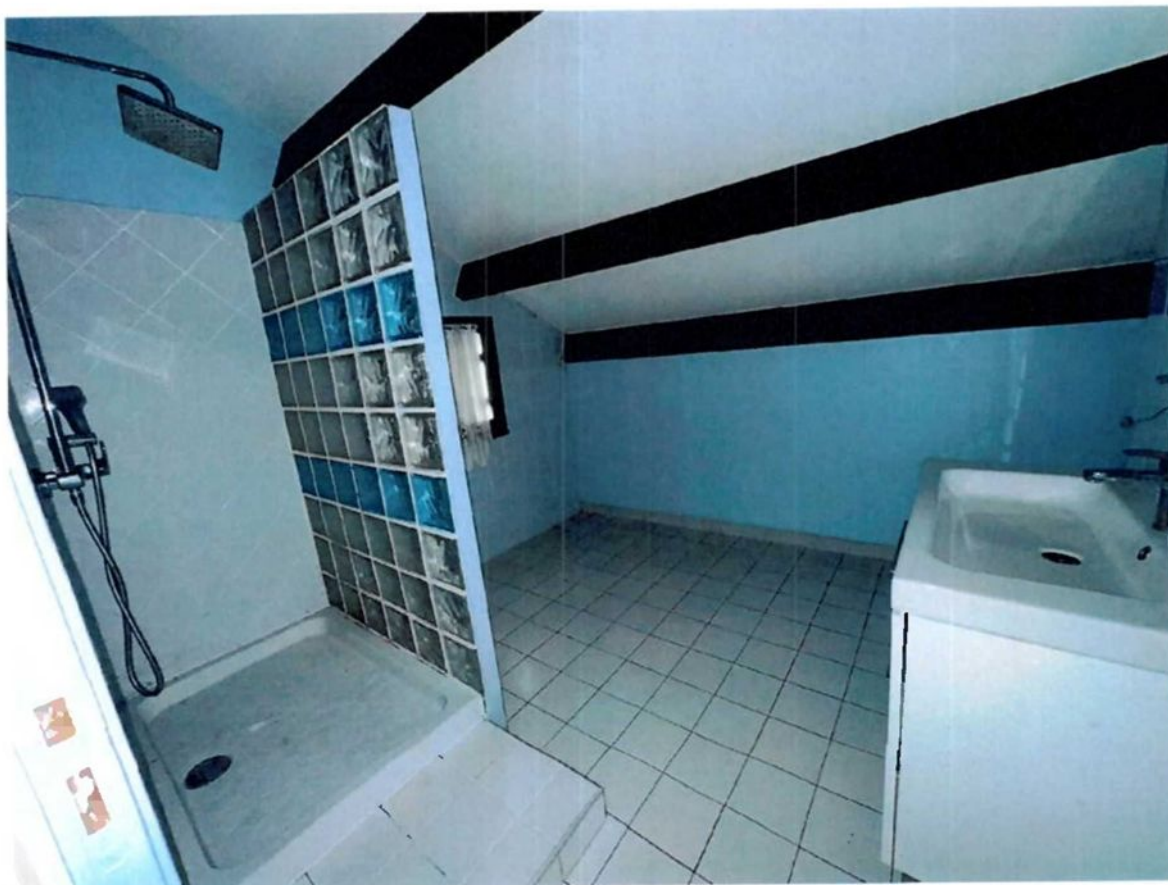
### **SALLE DE BAINS :**

L'accès se réalise par une porte en bois en état d'usage.

Sol : le sol est recouvert de carrelage en état d'usage.

Murs : les murs sont recouverts de carrelage en état d'usage et de peinture en état d'usage.

Plafond : le plafond est recouvert de peinture en état d'usage.

Fenêtre : présence d'une fenêtre simple vantail ouvrante en bois simple vitrage en état d'usage avec grille de sécurité.

Généralités et équipements : présence d'une douche avec paroi en pavés de verre, d'un meuble salle de bains surmonté d'un lavabo et présence d'un radiateur.

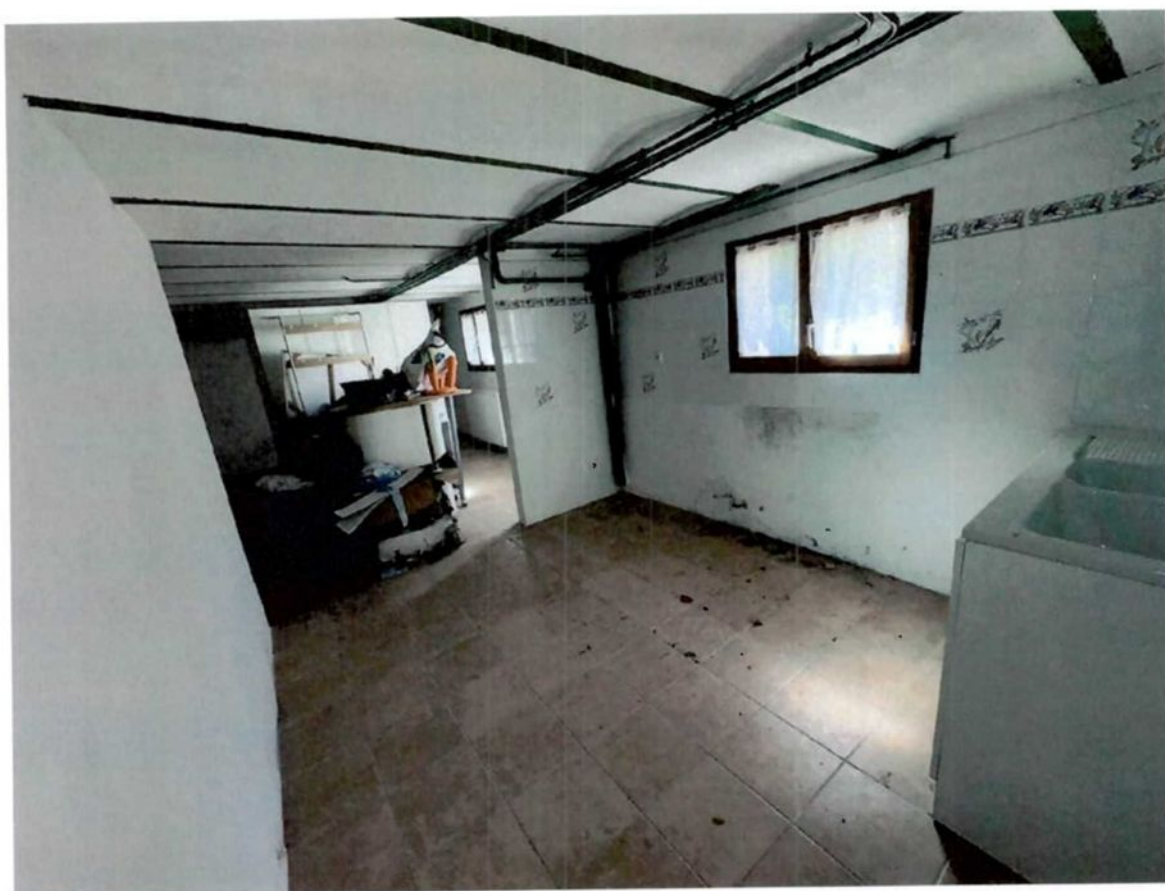
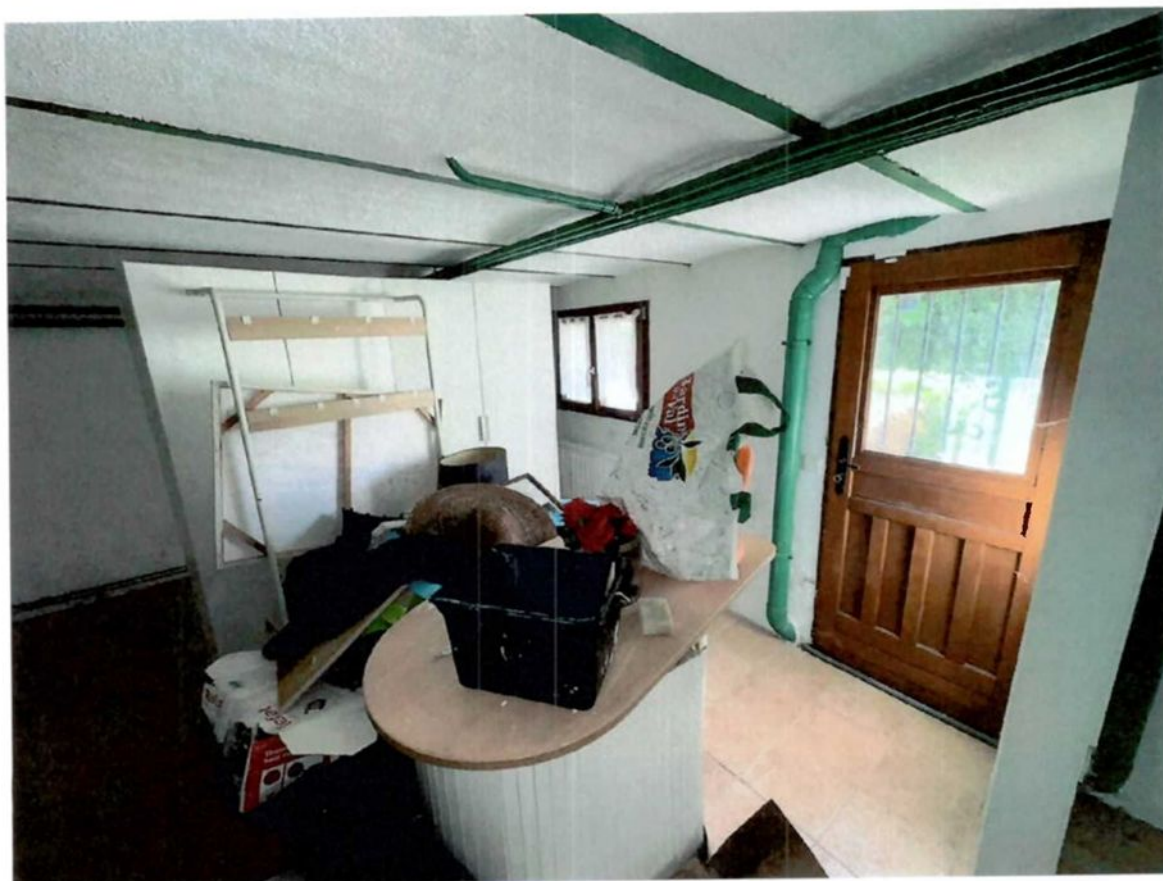
### PREMIERE PIECE SUR ARRIERE :

Sol : le sol est recouvert de carrelage en état d'usage.

Murs : les murs sont recouverts de peinture en état d'usage.

Plafond : le plafond est constitué de ourdies briques et poutrelles métalliques peint en état d'usage.

Fenêtre : présence de deux fenêtres doubles vantaux ouvrantes en bois double vitrage en état d'usage avec chacune une grille métallique de sécurité.

Généralités et équipements : présence d'une chaudière à condensation de marque FRISQUET, d'un point d'eau et d'un radiateur.

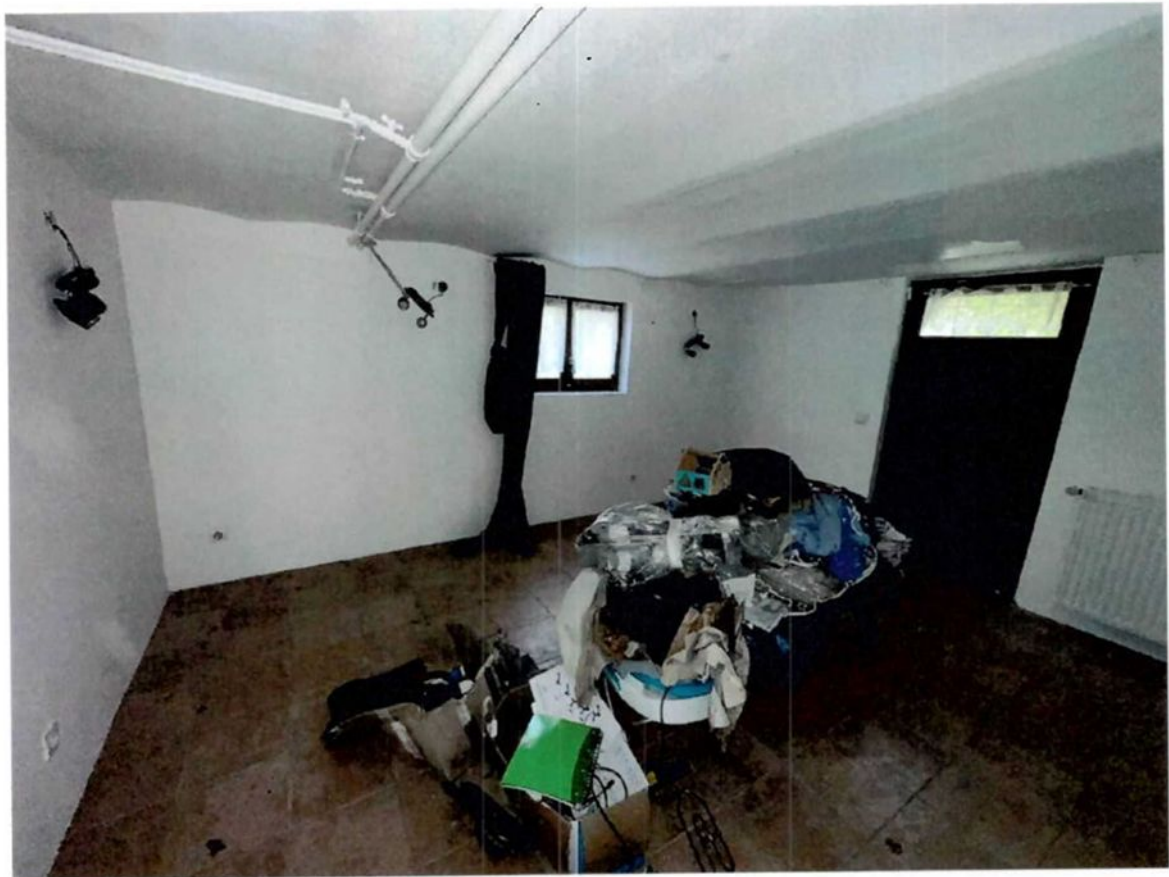
### **DEUXIEME PIECE SUR FACADE AVANT :**

L'accès se réalise depuis la première pièce via une porte en bois partie centrale vitrée en état d'usage soit depuis l'extérieur via une porte en bois partie centrale vitrée avec grille de sécurité métallique.

Sol : le sol est recouvert de carrelage en état d'usage.

Murs : les murs sont recouverts de peinture en état d'usage.

Plafond : le plafond est constitué de ourdies briques et poutrelles métalliques peint en état d'usage.

Fenêtre : présence d'une fenêtre double vantaux ouvrante en bois double vitrage en état d'usage avec grille métallique de sécurité.

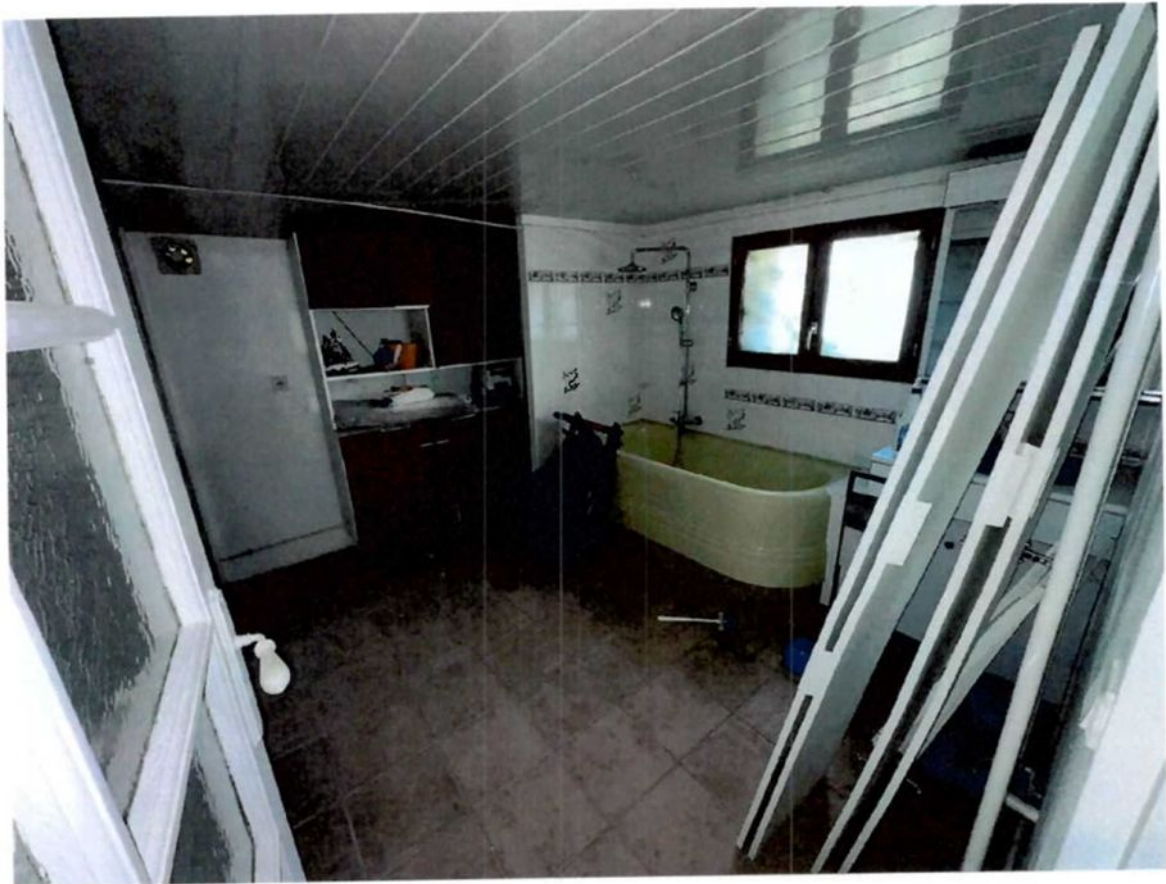
### **TROISIEME PIECE SUR FACADE AVANT :**

L'accès se réalise par une porte en bois partie centrale vitrée en état d'usage.

Sol : le sol est recouvert de carrelage en état d'usage.

Murs : les murs sont recouverts de peinture en état d'usage. Présence d'un placard 3 portes coulissantes en état d'usage.

Plafond : le plafond est recouvert de lambris en PVC en état d'usage.

Fenêtre : présence d'une fenêtre double vantaux ouvrante en bois double vitrage en état d'usage avec grille métallique de sécurité.

Généralités et équipements : présence d'une baignoire, d'un meuble de salle de bains surmonté d'un lavabo et d'un radiateur sèche-serviettes.

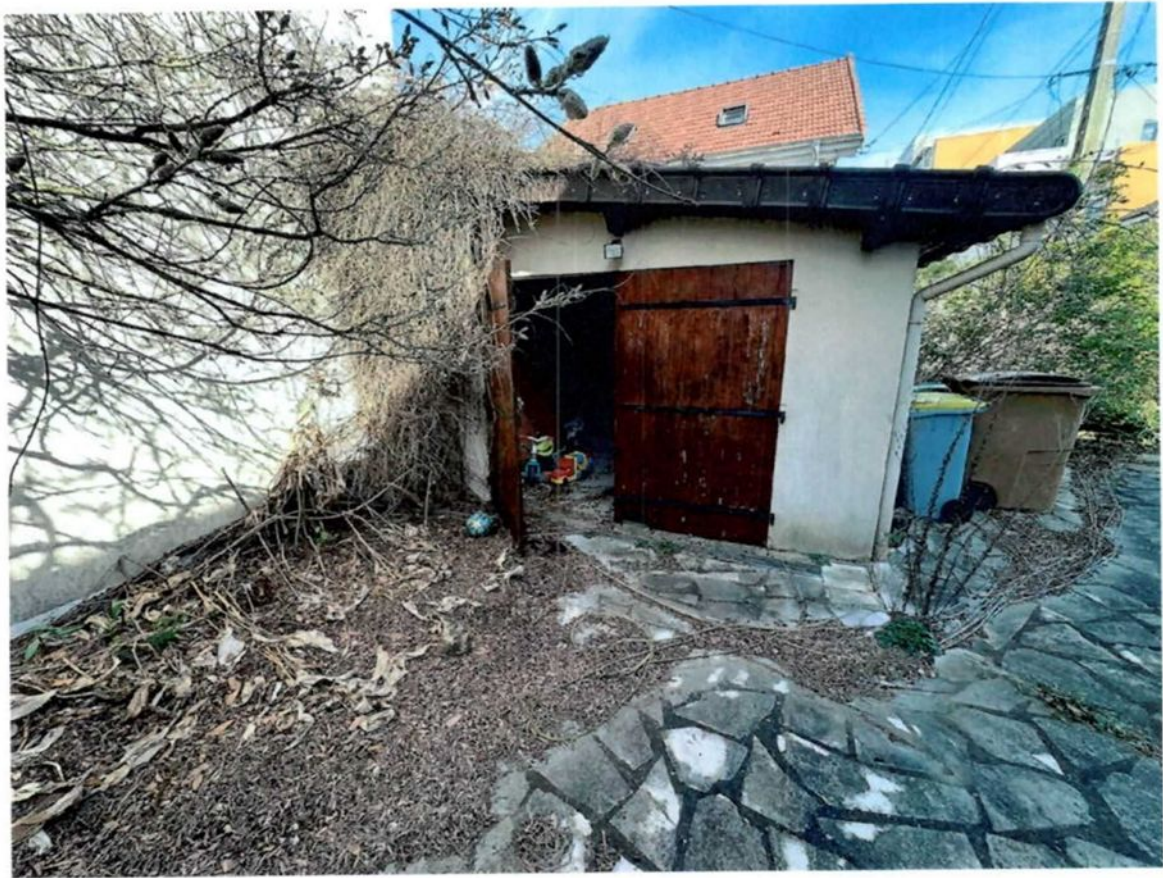
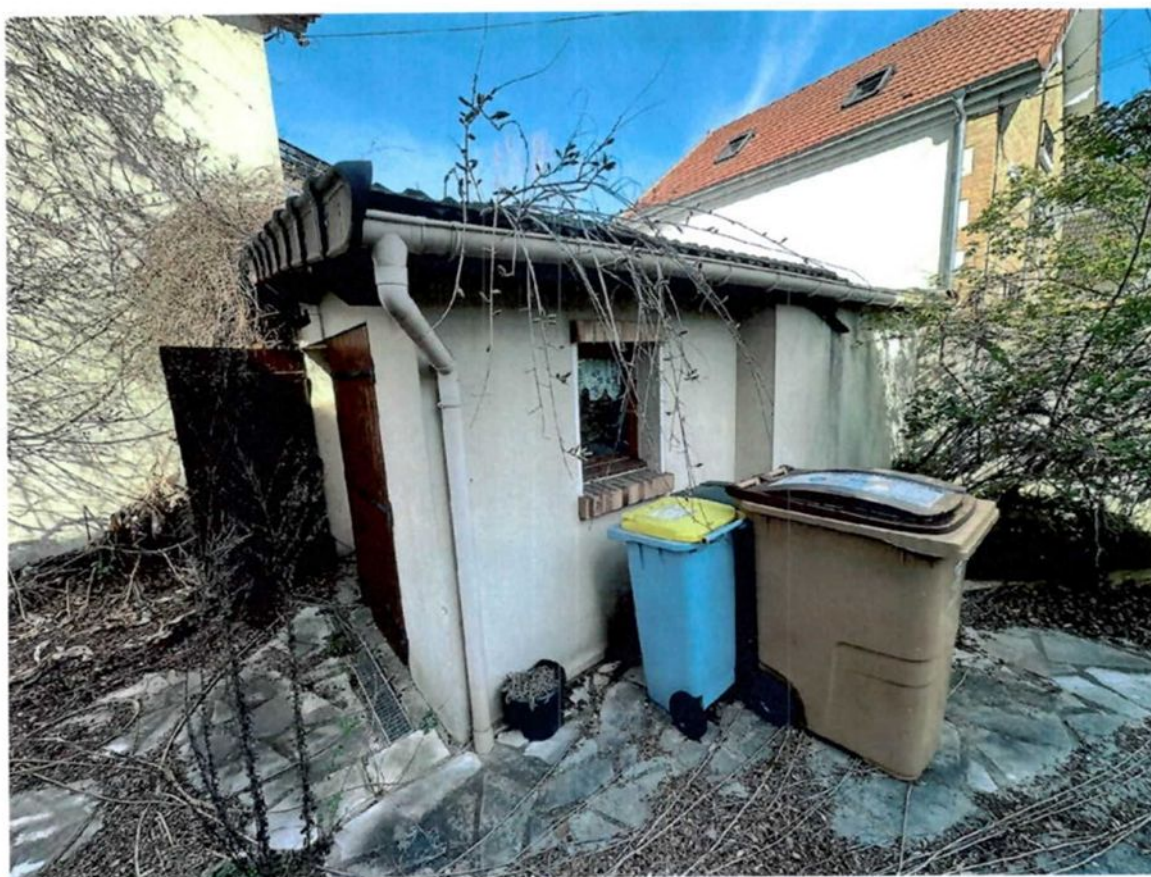
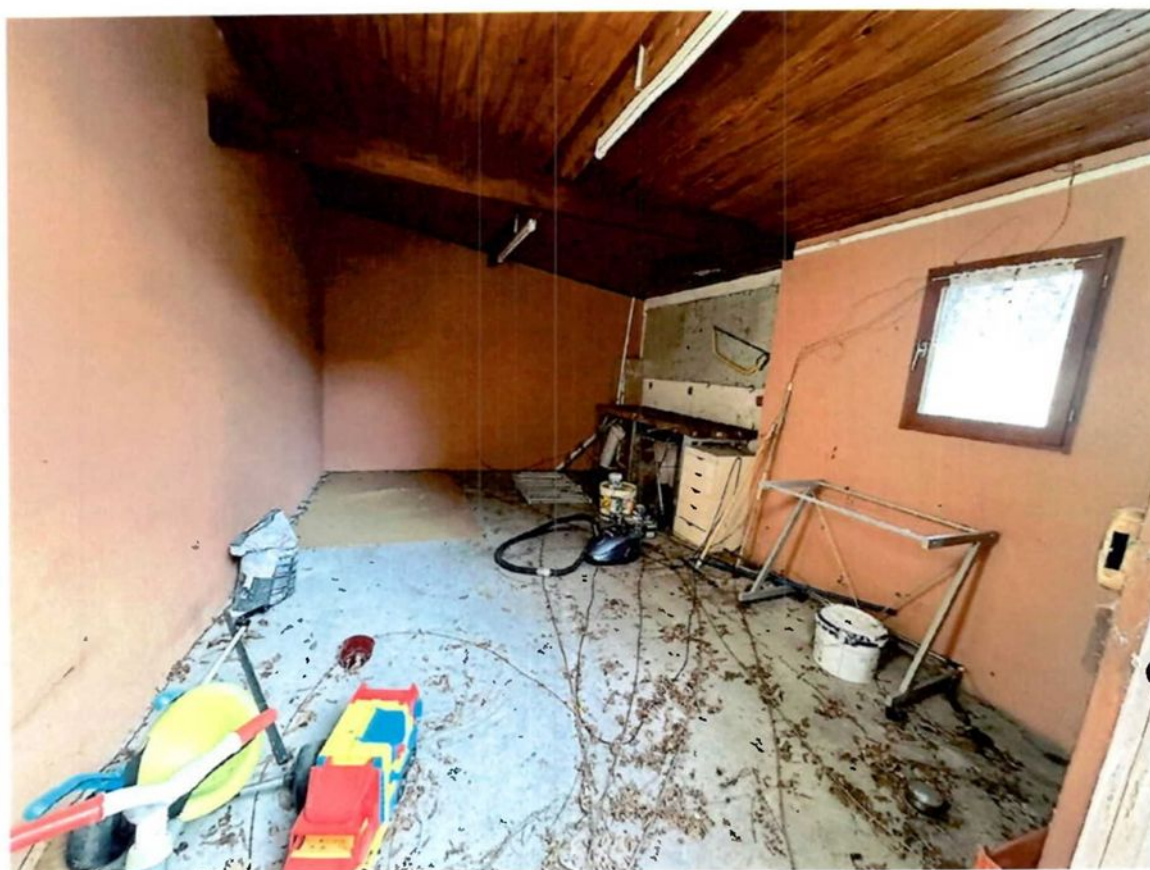
### GARAGE :

L'accès se réalise par une porte de garage en bois double vantaux non motorisée.

La toiture à un pan est recouverte de tuiles mécaniques sur une charpente en bois.

Sol : le sol est en ciment brut.

Murs : les murs sont peints.

Plafond : le plafond est recouvert de lambris en bois avec poutre visible.

Fenêtre : présence d'une fenêtre simple vantail ouvrante en bois double vitrage en état d'usage.

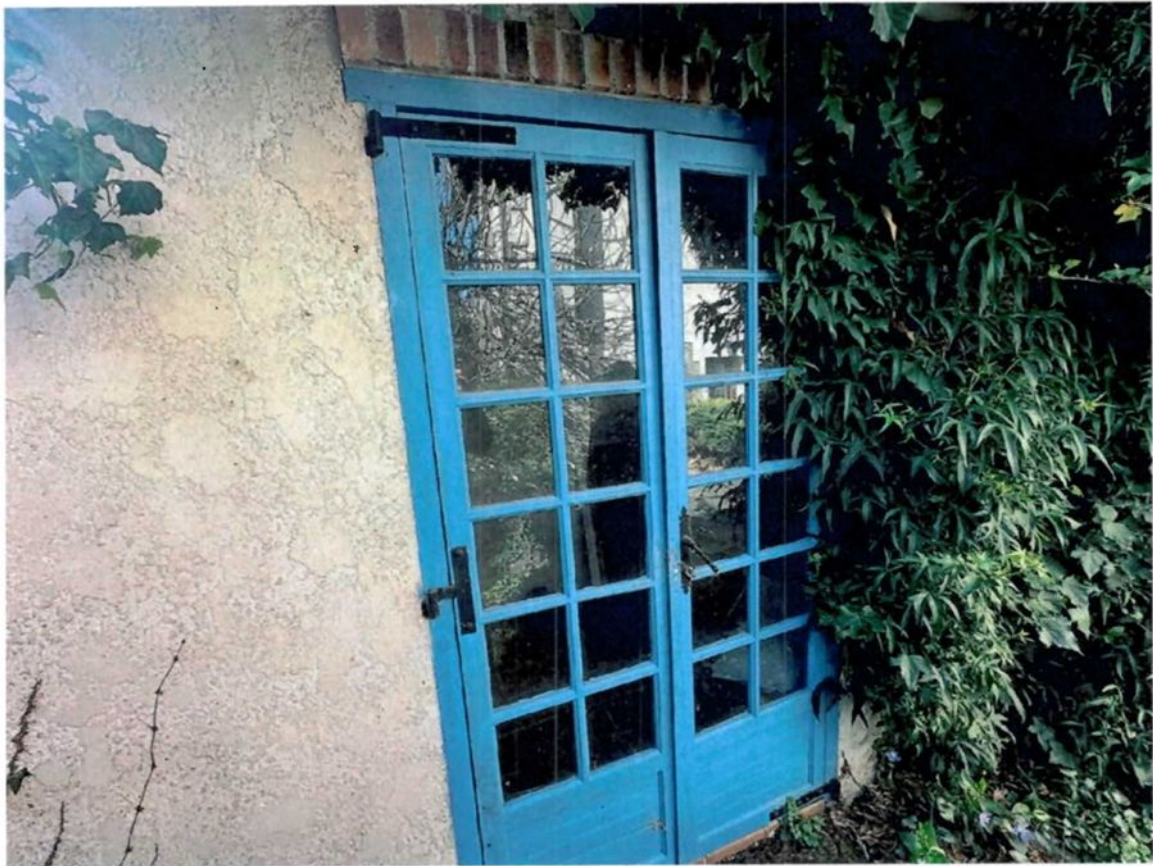
### APPENTIS EN FOND DE JARDIN ARRIERE :

Il s'agit d'un petit appentis en parpaings avec toiture un pan et entrée via une porte-fenêtre double vantaux en bois partie centrale vitrée en état d'usage.

Sol : le sol est recouvert de carrelage en état d'usage.

Murs : les murs sont recouverts de peinture vétuste.

Plafond : le plafond est brut en état d'usage.
