## PROCES-VERBAL DE DESCRIPTION

**L'AN DEUX MILLE VINGT-SIX  
ET LE ONZE MARS**

Me suis rendue ce jour, **mercredi 11 mars 2026**, à VILLENEUVE SAINT GEORGES, 8 place Pierre Sémard où étant à 14 heures 30

### **CONSTATATIONS RELATIVES AU LOT N°13**

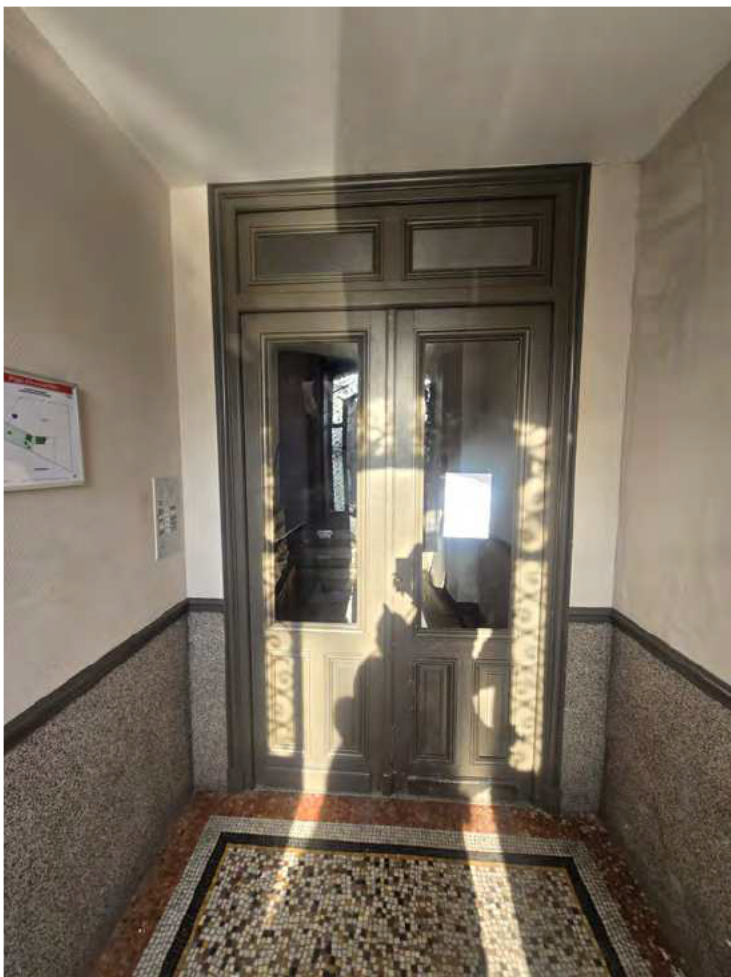
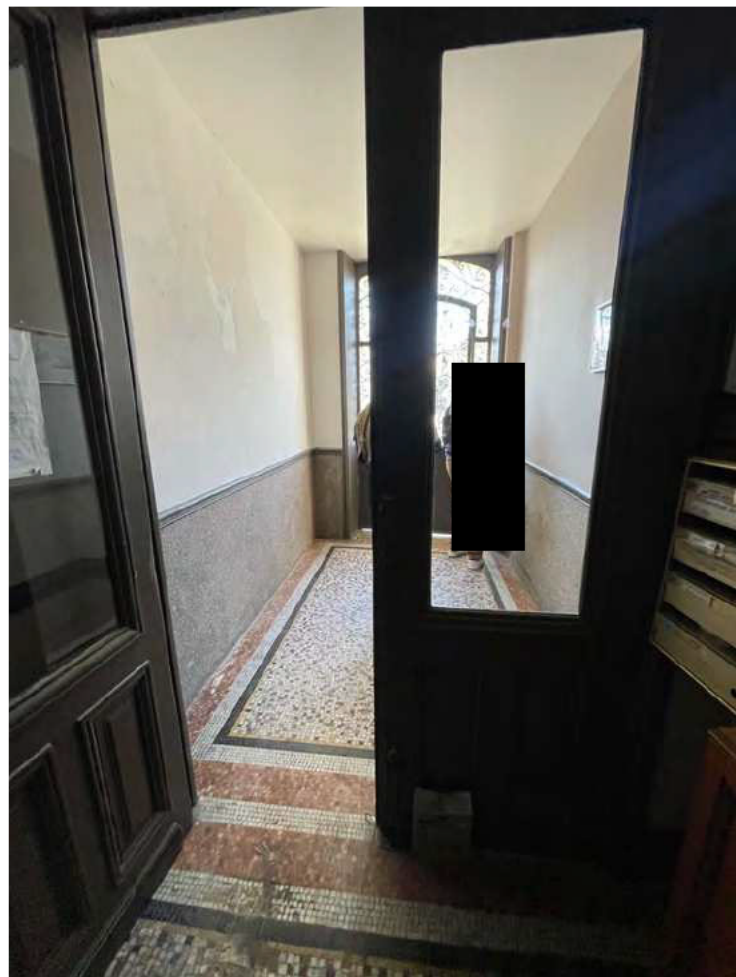
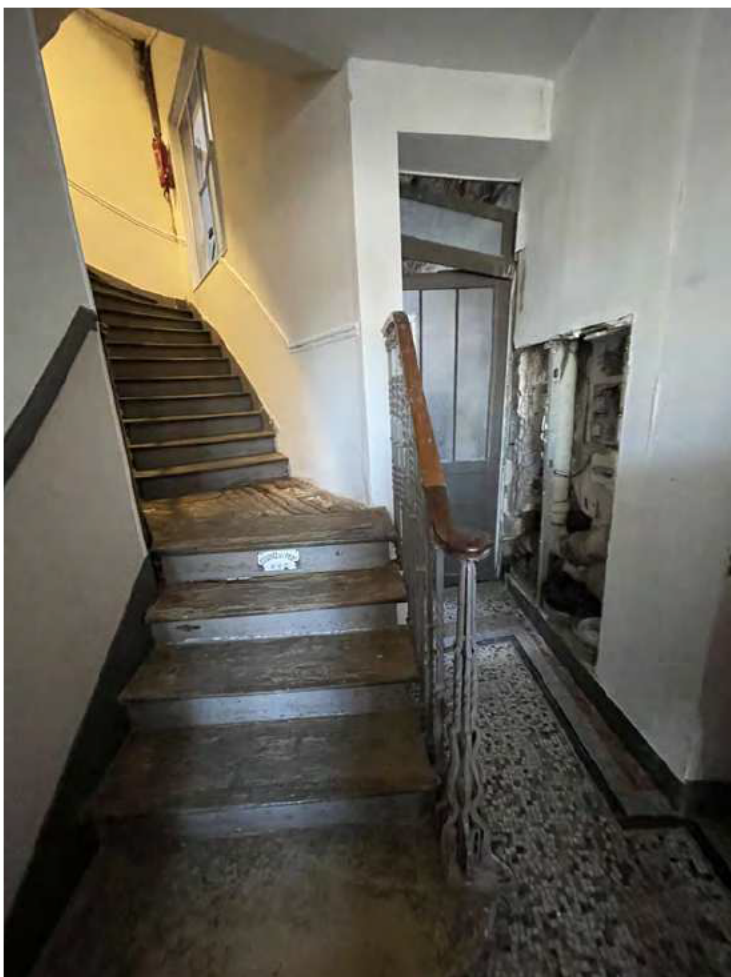
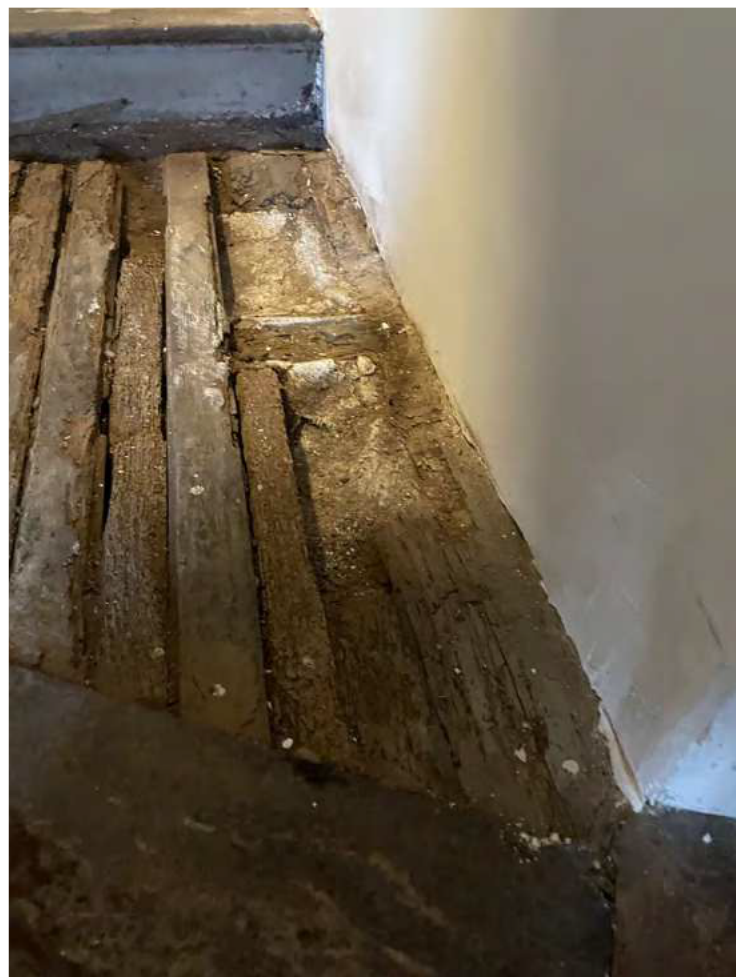
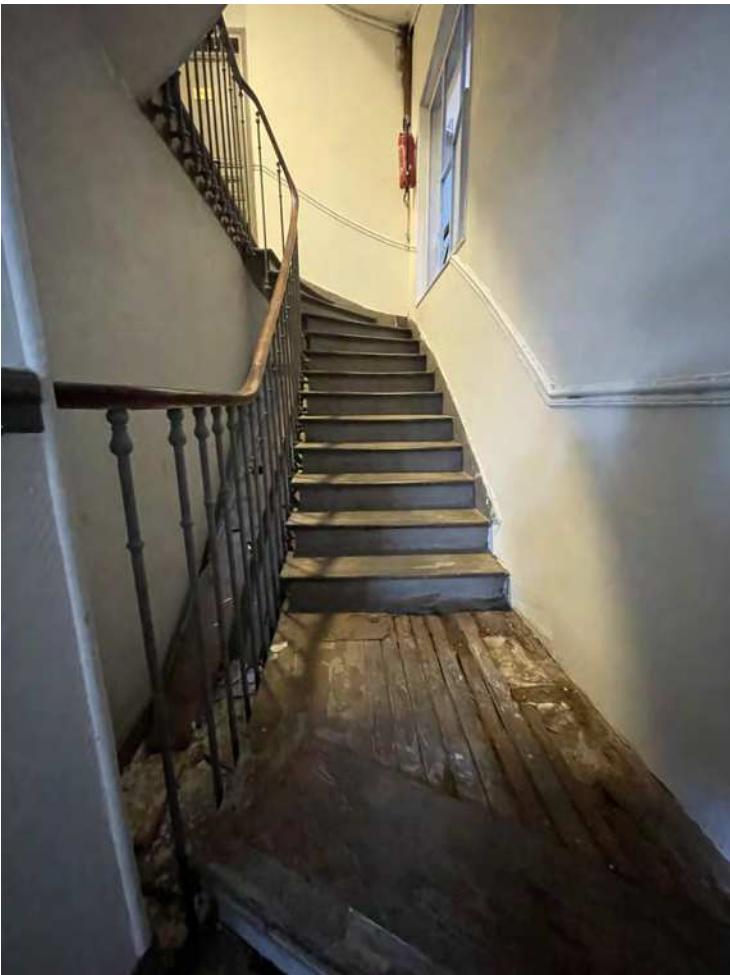
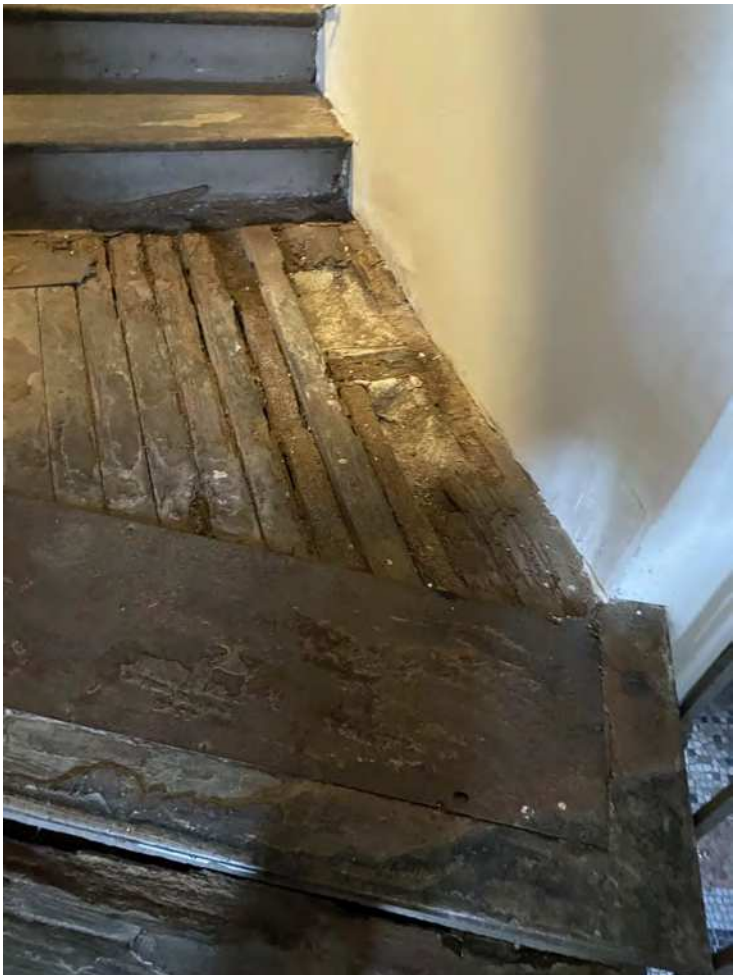
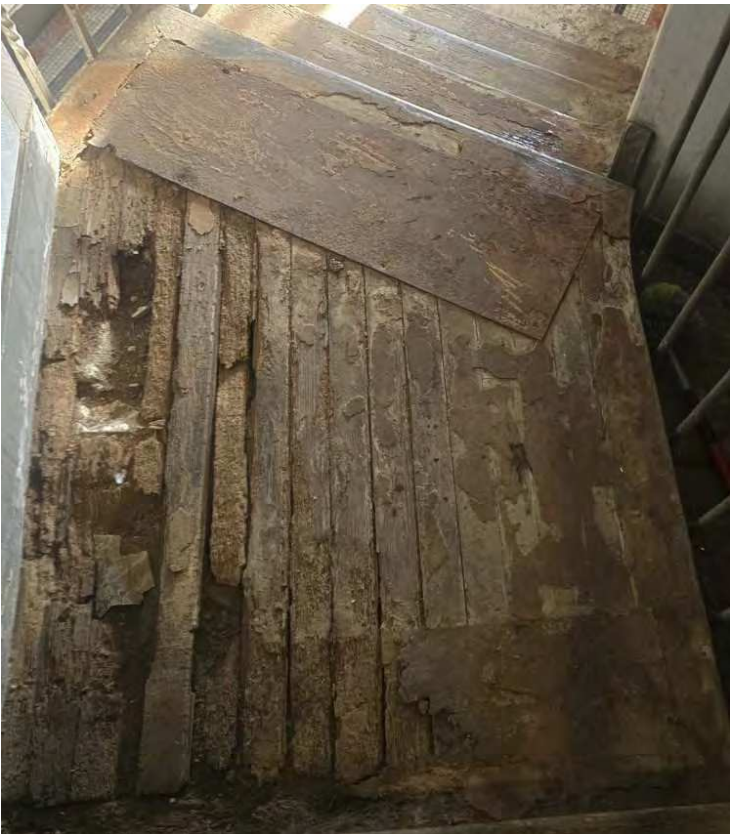
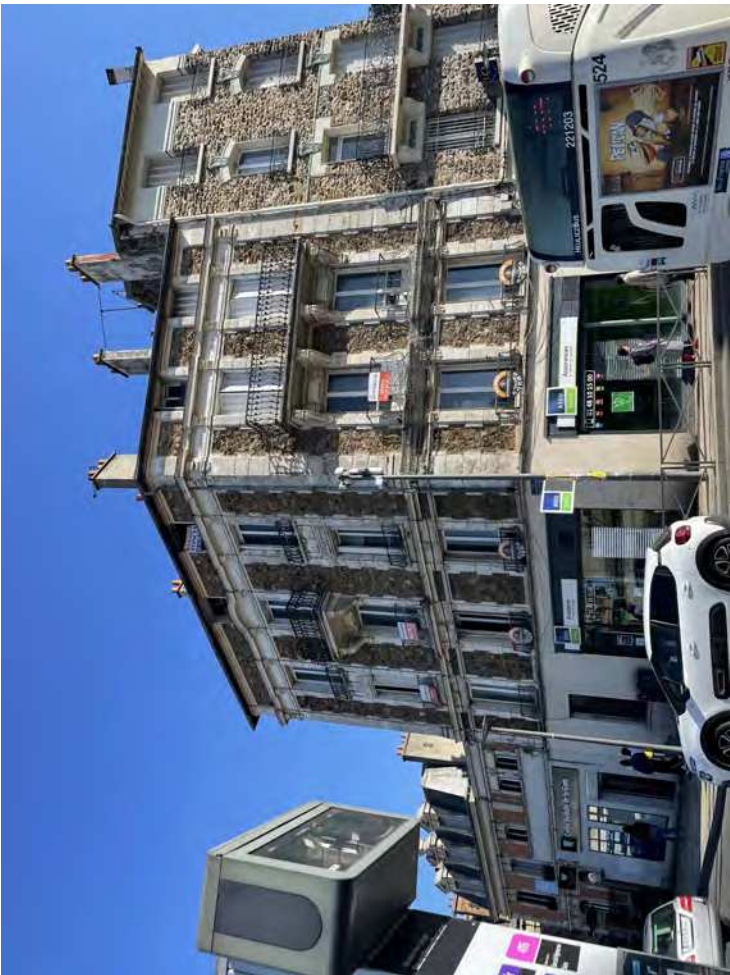
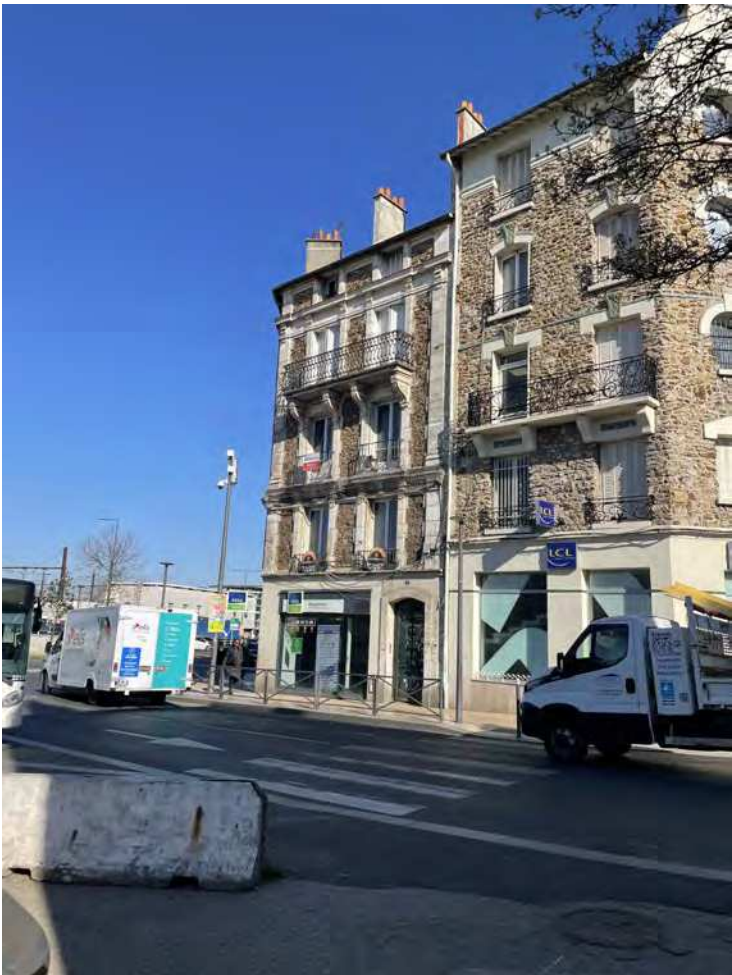
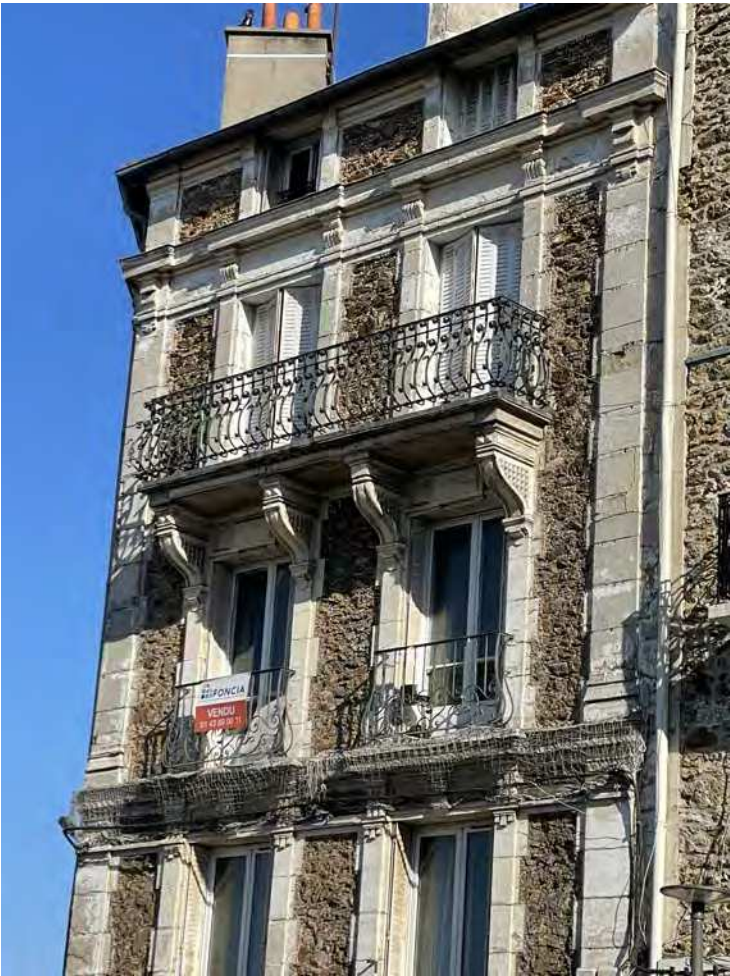
L'immeuble est composé de façades en pierre en mauvais état avec filets de protection apposés sur les façades.

L'immeuble est parcouru par un escalier composé de marches et contre-marches en bois. Les premières marches sont en mauvais état, présentant des manques et zones d'effondrement.

Les murs des parties communes sont revêtus d'un entoilage de fibre de verre recouvert d'une peinture en cours de réfection au sein du rez-de-chaussée et en direction du premier étage uniquement.

J'observe en outre l'existence de dégradations des placards techniques, notamment en direction de la courette intérieure dont la porte d'accès a été retirée.

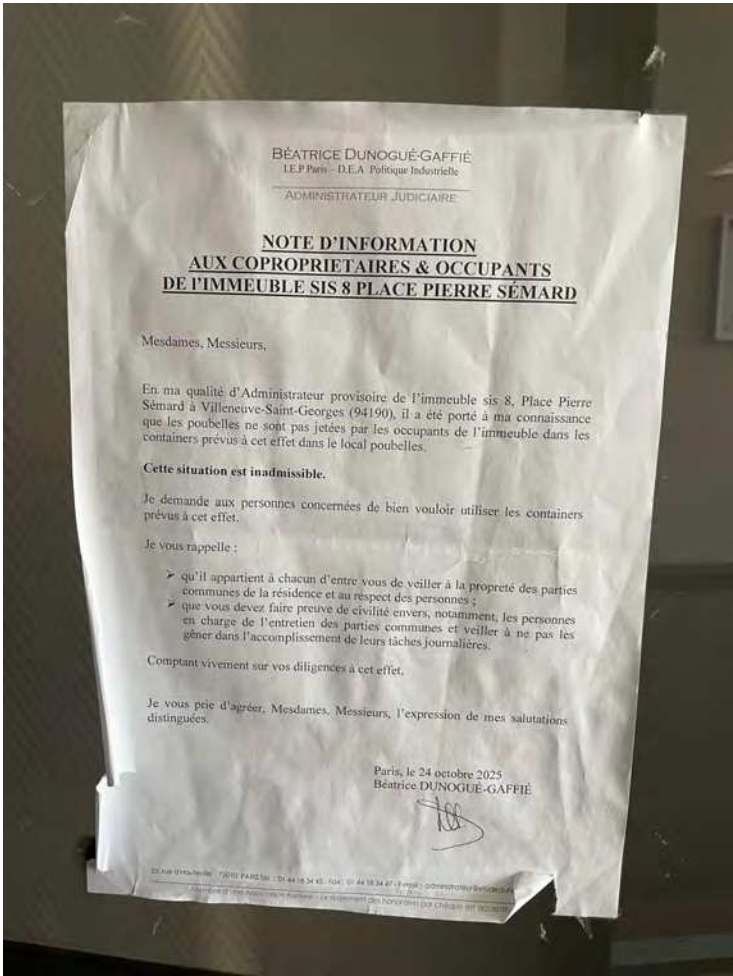
SELAS 5ème ACTE JUSTICE - photographie n°8

Sur place, je constate sur l'une des portes d'accès au palier du rez-de-chaussée, la présence d'une affichette émanant de Maître Béatrice DUNOGUE-GAFFIE, informant les copropriétaires et occupants de l'immeuble de sa qualité d'administrateur provisoire dudit immeuble. Ce courrier est daté du 24 octobre 2025.

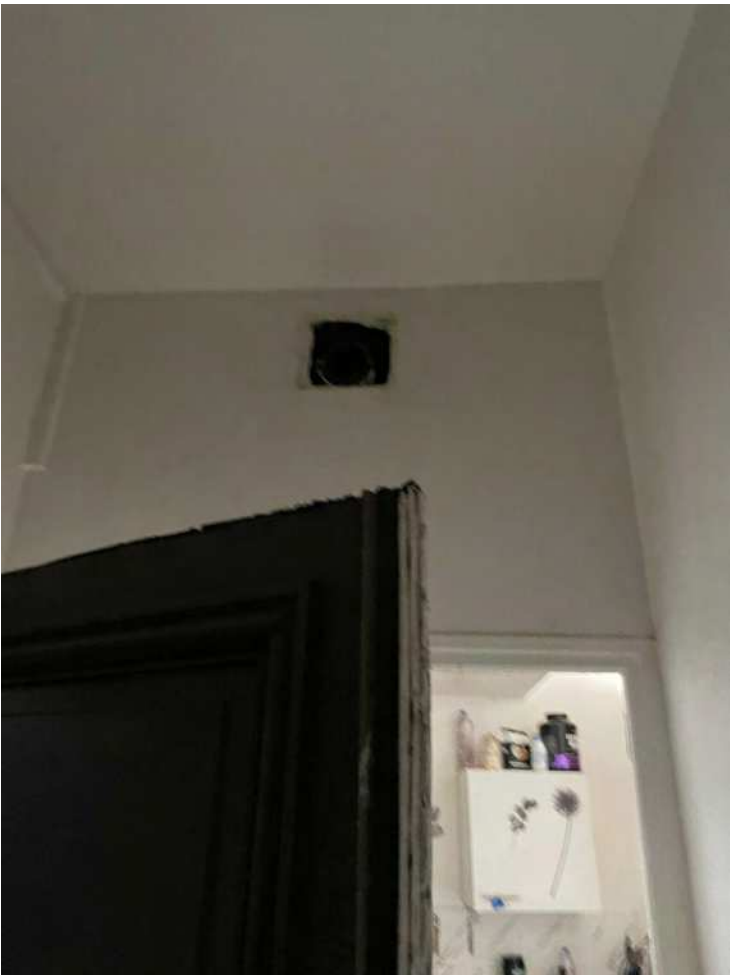
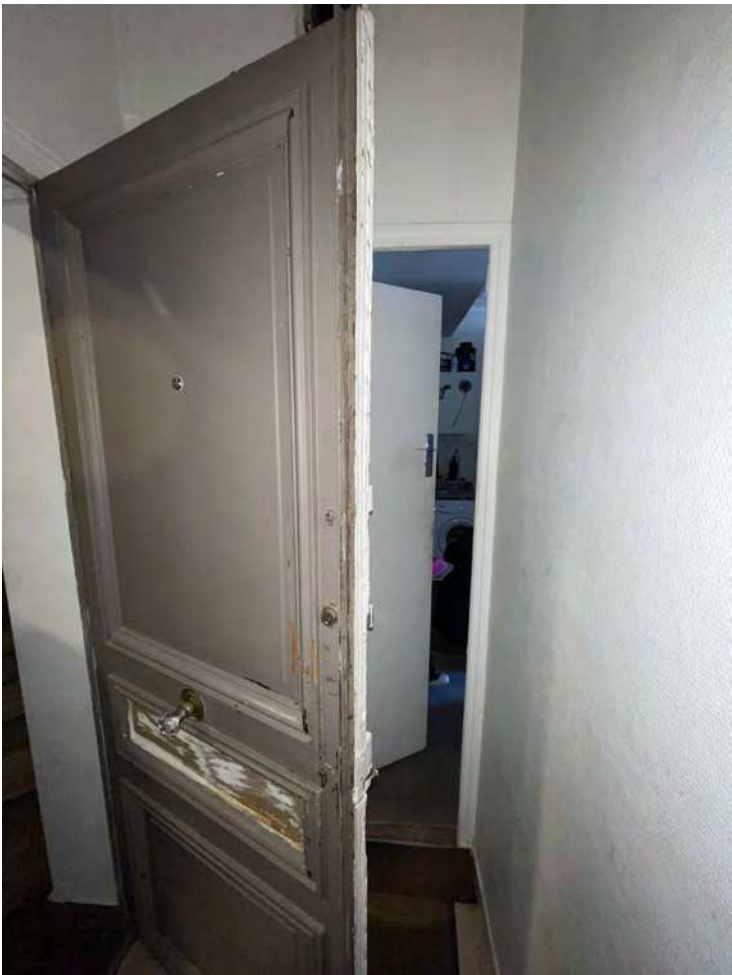
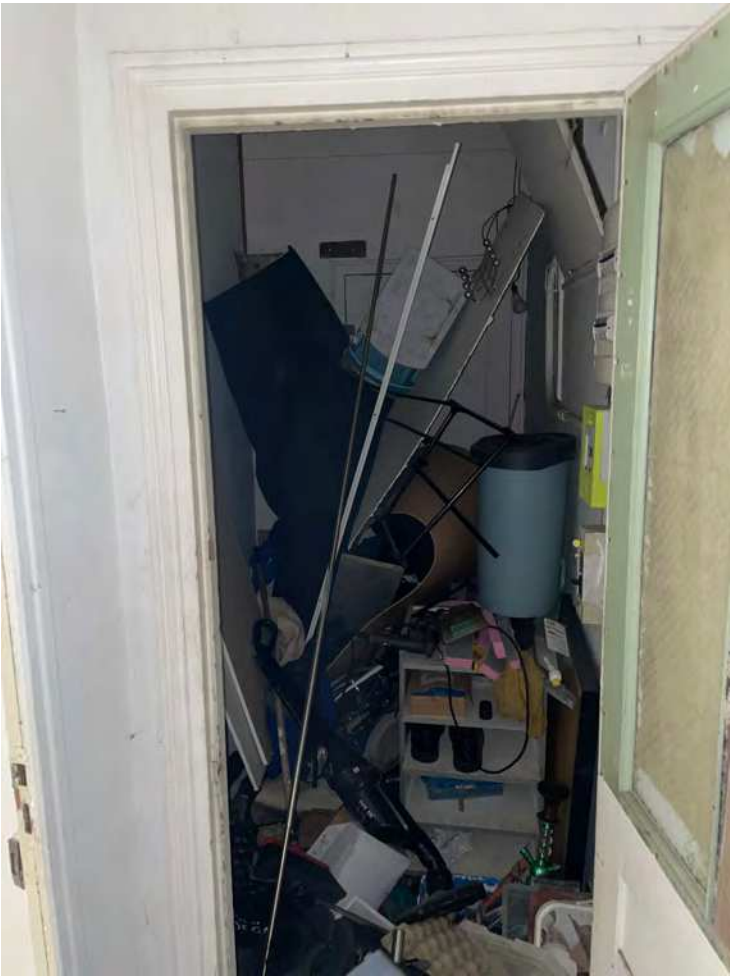
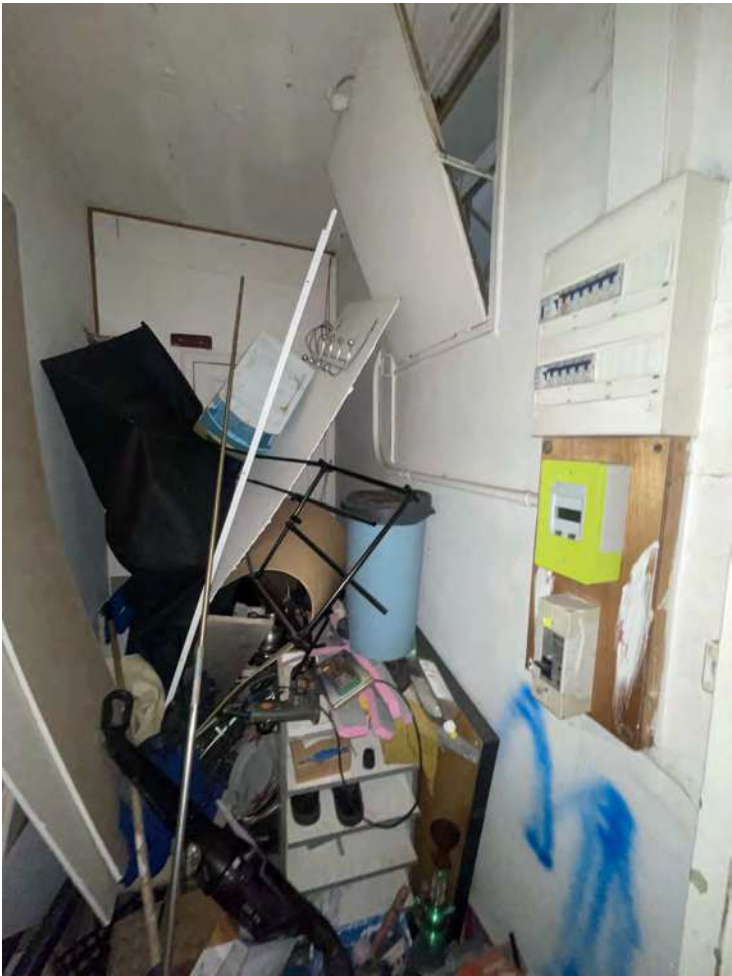
La porte palière est en bois à simple battant, à ouverture « à la française », en mauvais état, et munie de deux serrures.

Le bois apparaît épaupré et la peinture s'est écaillée au centre du battant.

Après avoir franchi cette porte, j'accède à un dégagement encombré au sol duquel se trouve un parquet dont la vitrification est hors d'usage.

Les murs sont recouverts d'une peinture défraîchie et des écaillures sont présentes au plafond.

A gauche se trouve un bâti dépourvu de porte, au-dessus duquel se trouve une ouverture traversée par un conduit de ventilation sans cache.

A droite existe un **dégagement** entièrement rempli de multiples effets entreposés de manière anarchiques et impraticables.

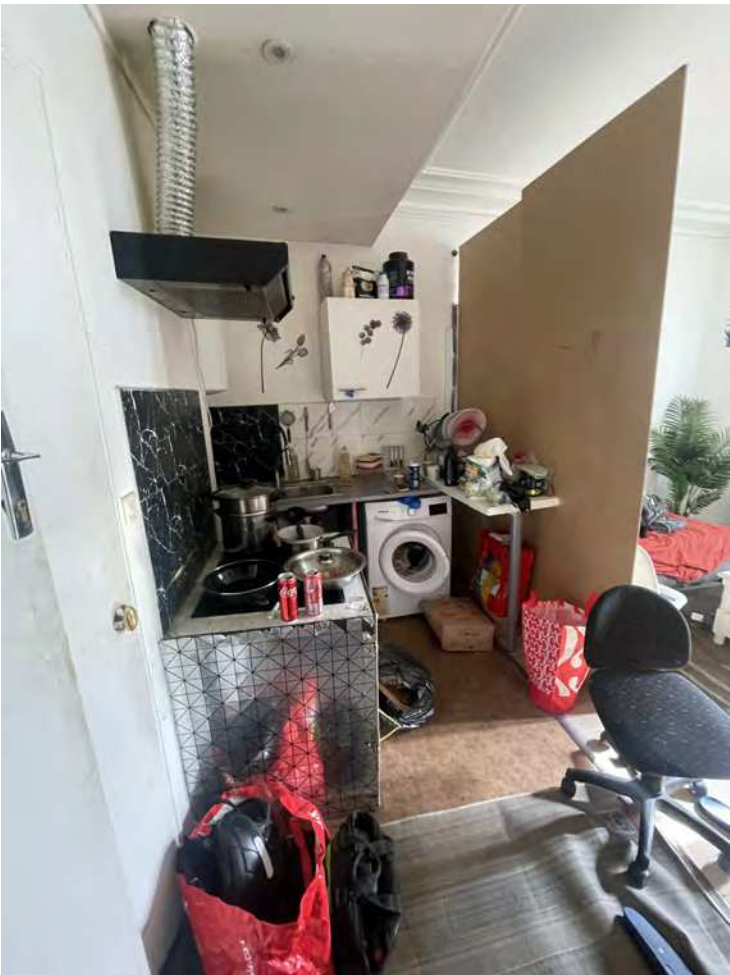
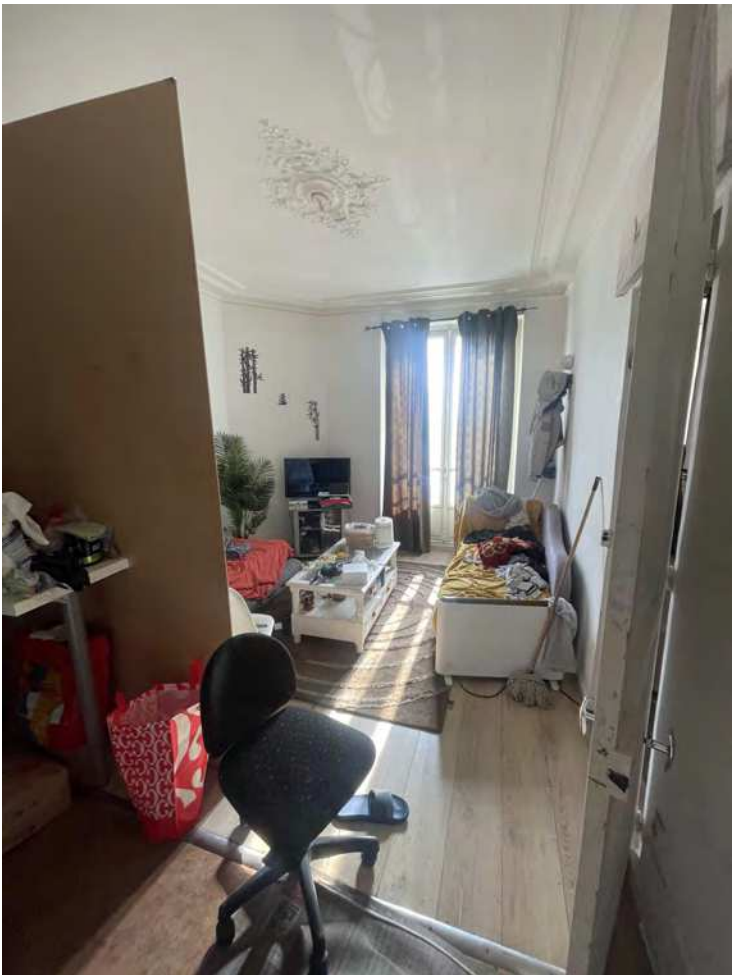
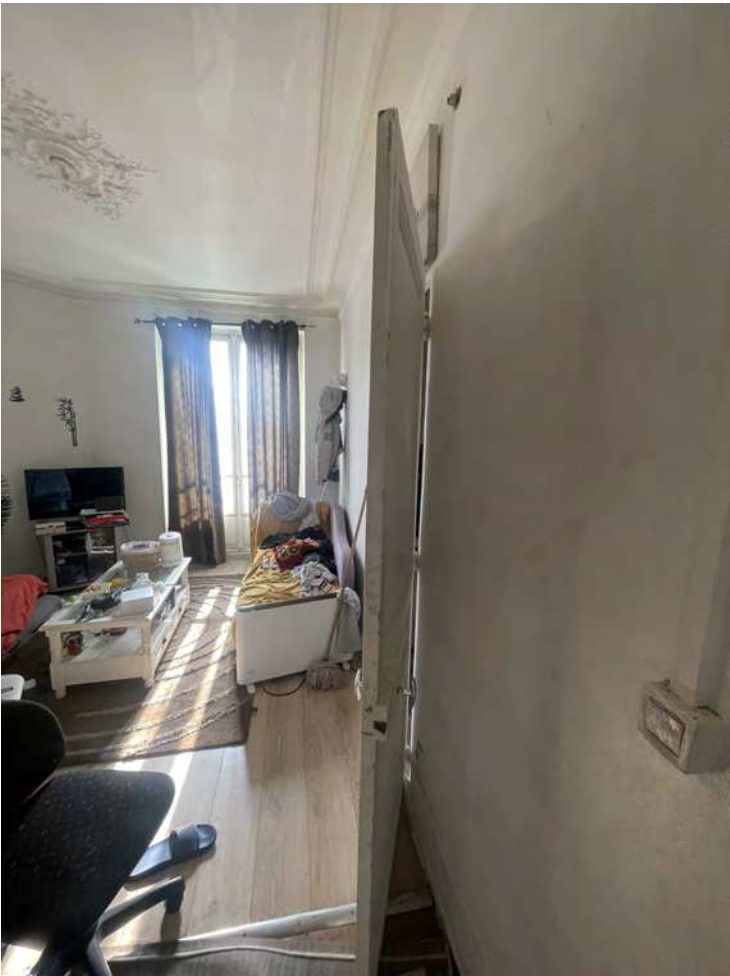
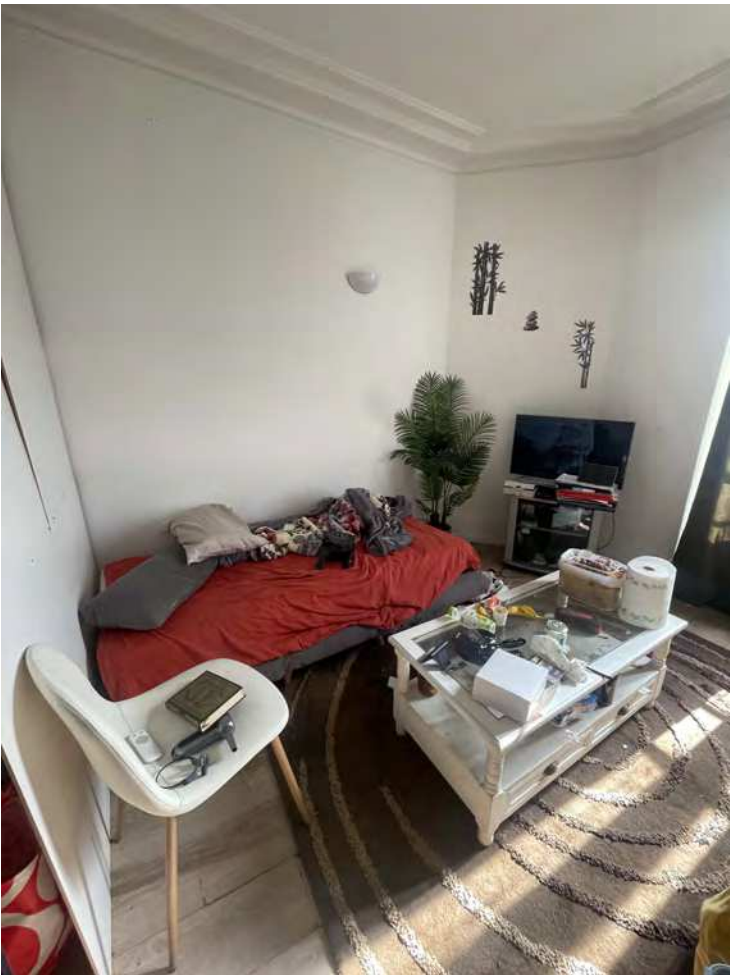
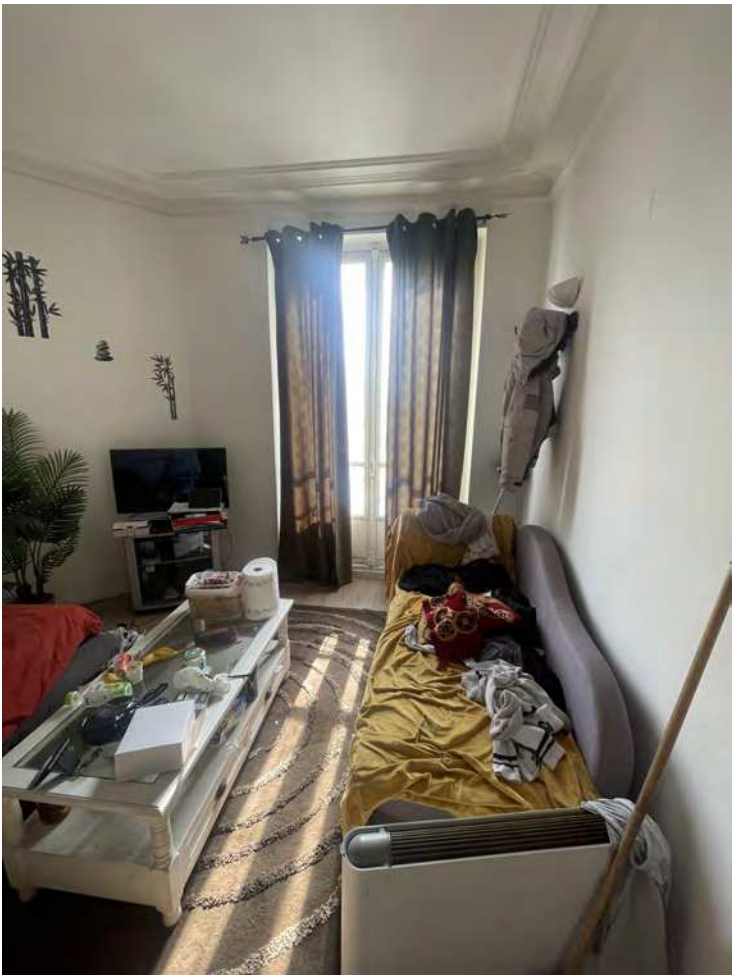
Le sol est revêtu d'un parquet flottant côté séjour et d'un linoléum côté cuisine, le tout en état d'usage.

Les deux espaces sont séparés par un mince panneau de bois, partiel et d'installation précaire.

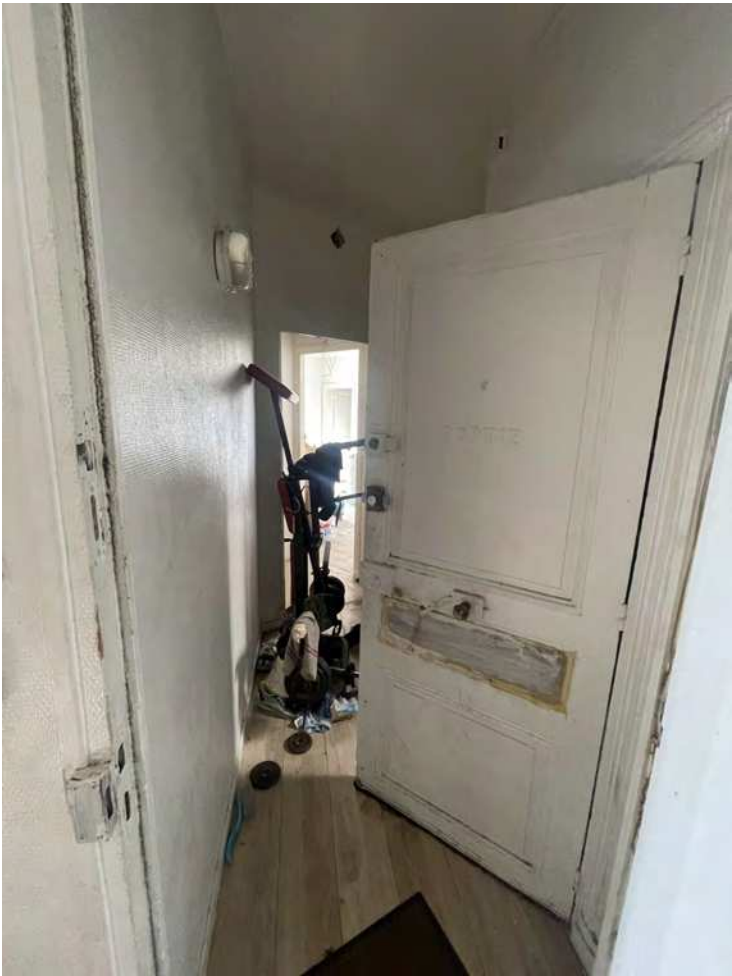
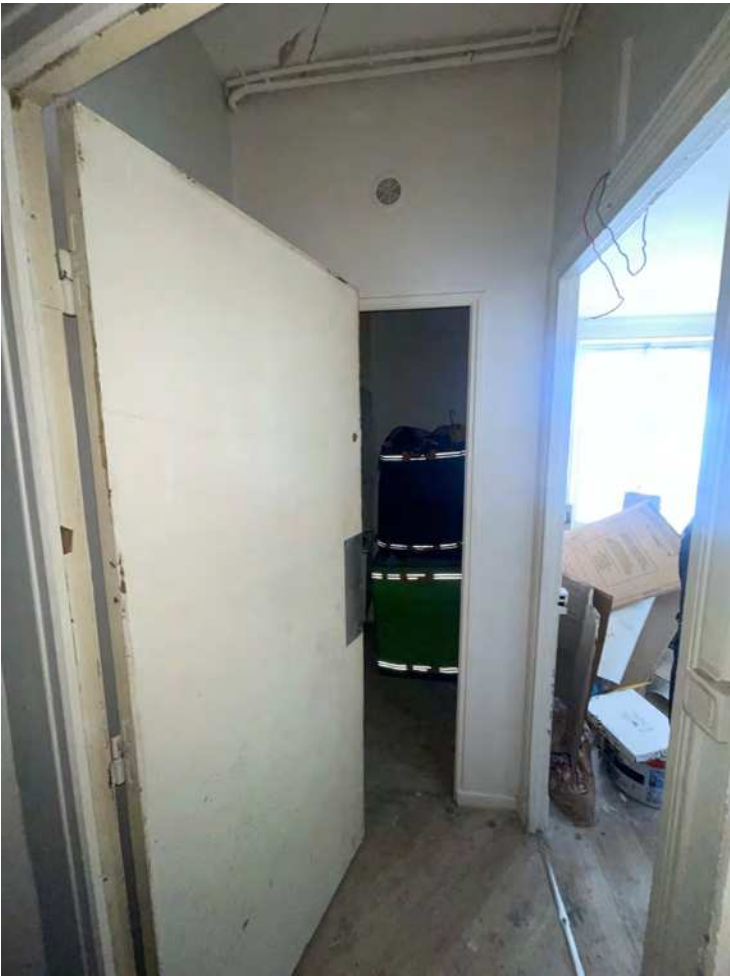
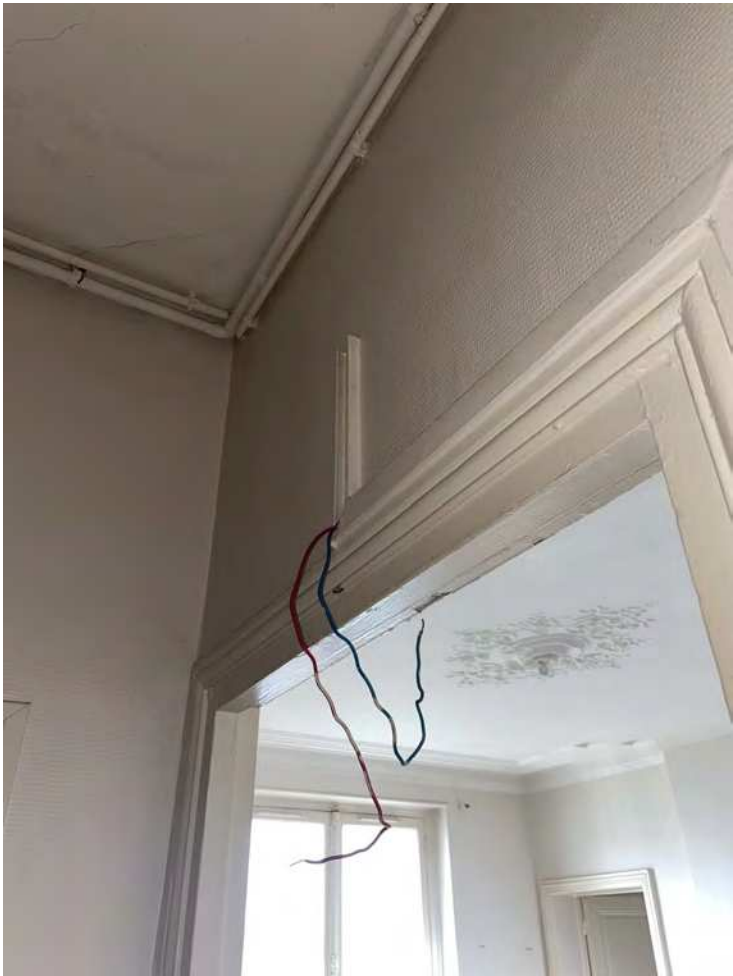
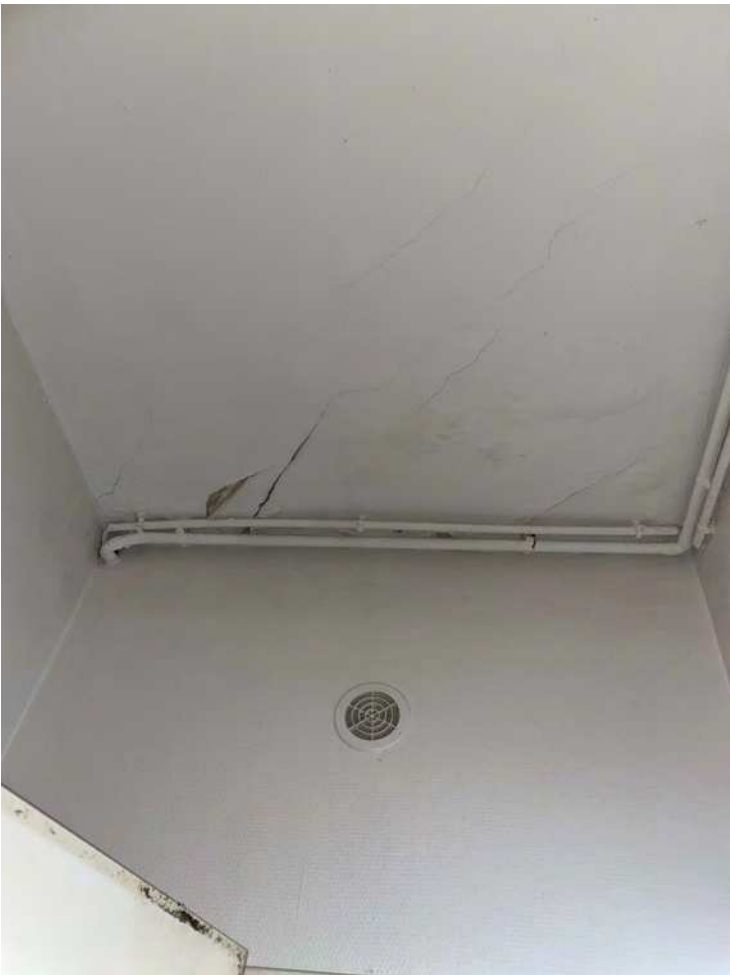
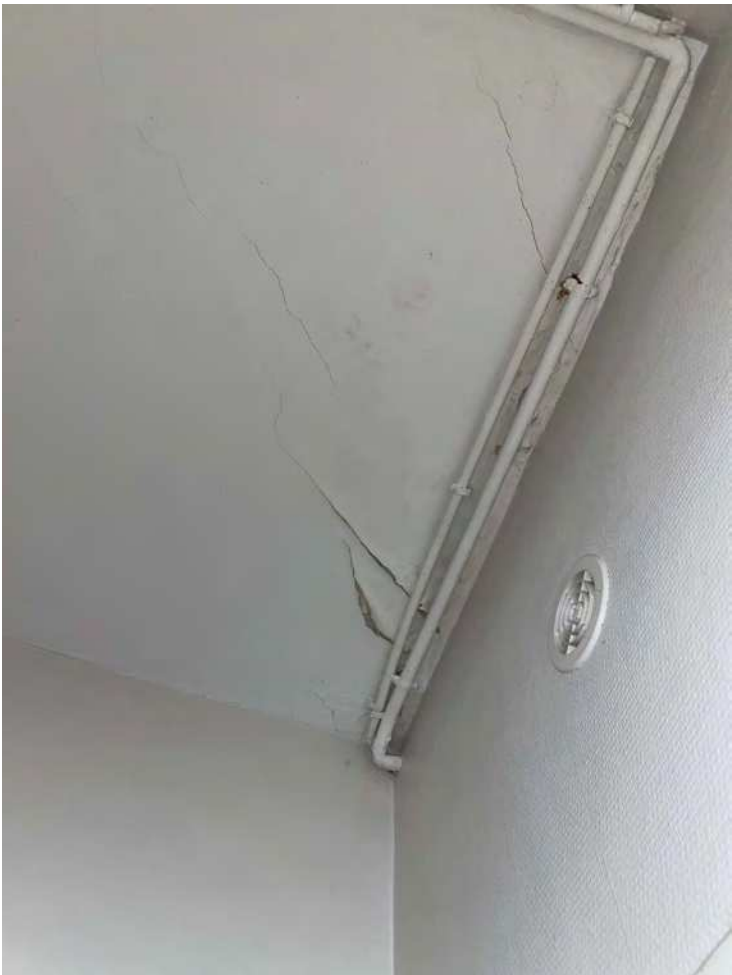
On y accède au moyen d'une porte à simple battant, à ouverture « à la française », couverte d'une peinture écaillée et munie de deux serrures. La porte frotte au sol et ne peut s'ouvrir intégralement.

Celle-ci débouche sur un dégagement à usage d'entrée dont le sol est couvert de lames PVC couvertes de fientes, résidus blanchâtres et dépôts.

Au plafond, la peinture de couleur blanche est parcourues de fissurations, d'écaillures et de boursouflures.

Au-dessus du bâti menant à la pièce de vie se trouve une sortie de câbles électriques.
