## PROCES-VERBAL DE DESCRIPTION

**L'AN DEUX MILLE VINGT-SIX  
ET LE ONZE MARS**

Me suis rendue ce jour, **mercredi 11 mars 2026**, à VILLENEUVE SAINT GEORGES, 8 place Pierre Sémard où étant à 14 heures 30

### **CONSTATATIONS RELATIVES AU LOT N°13**

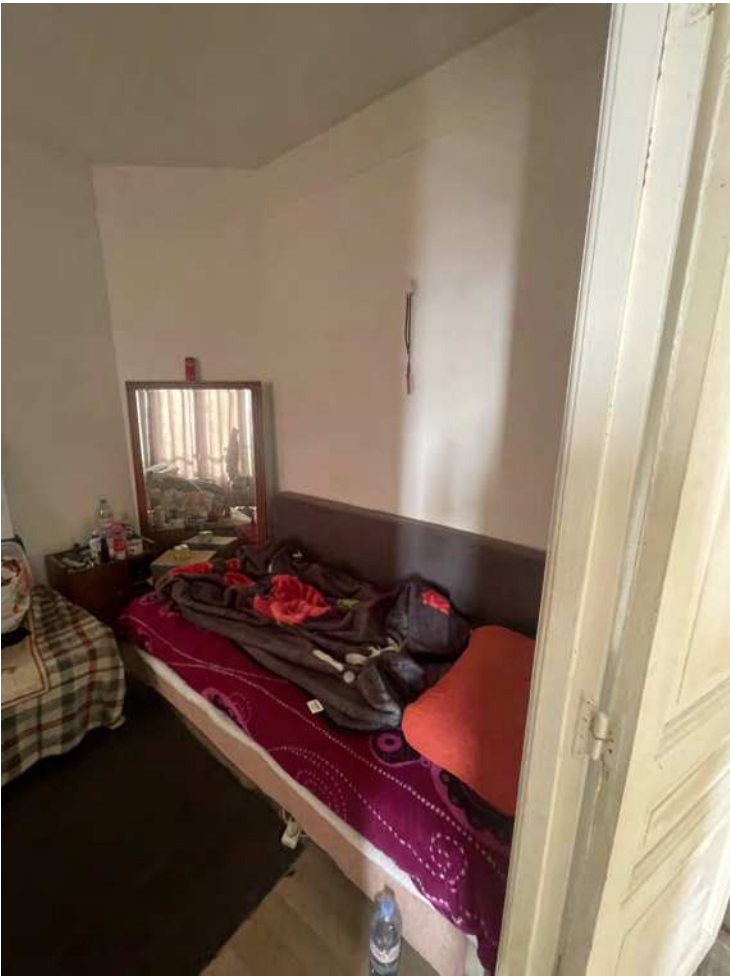
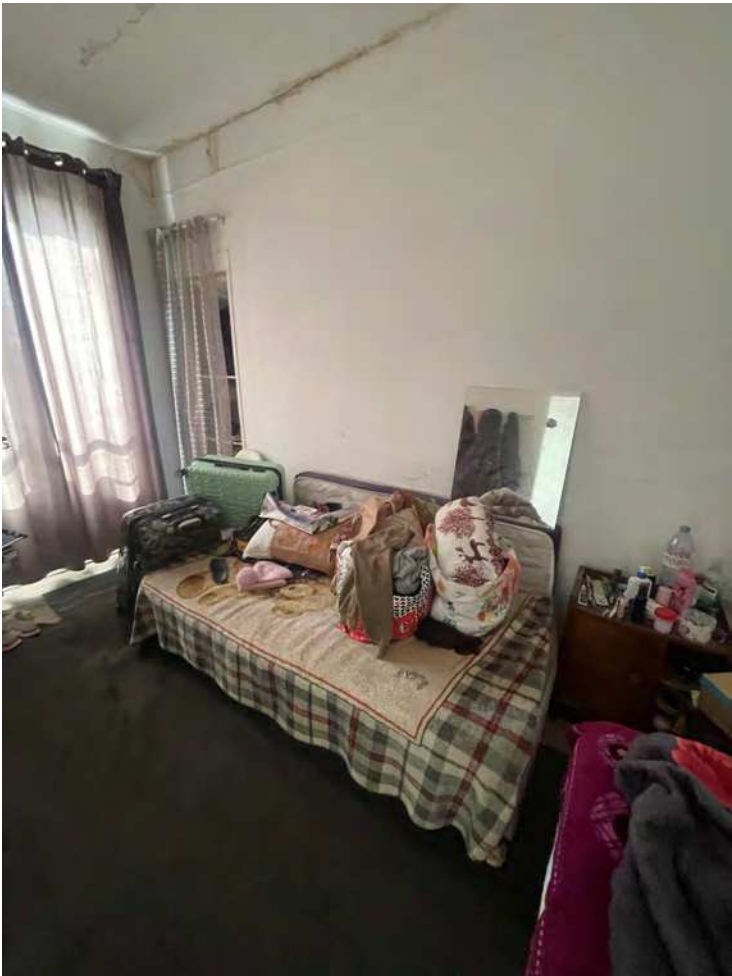
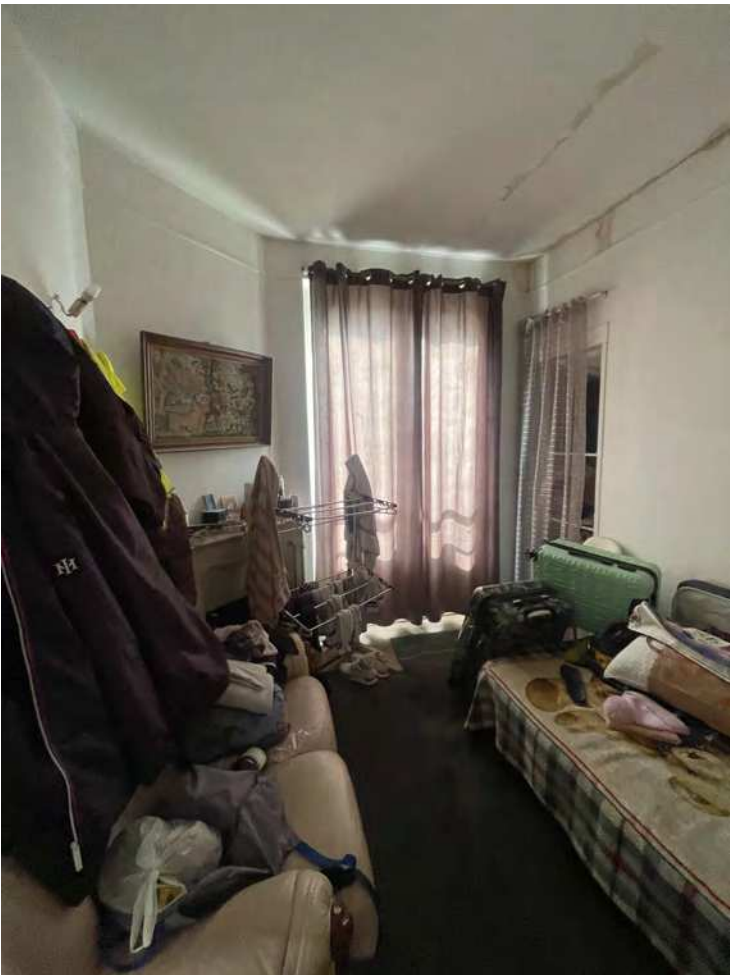
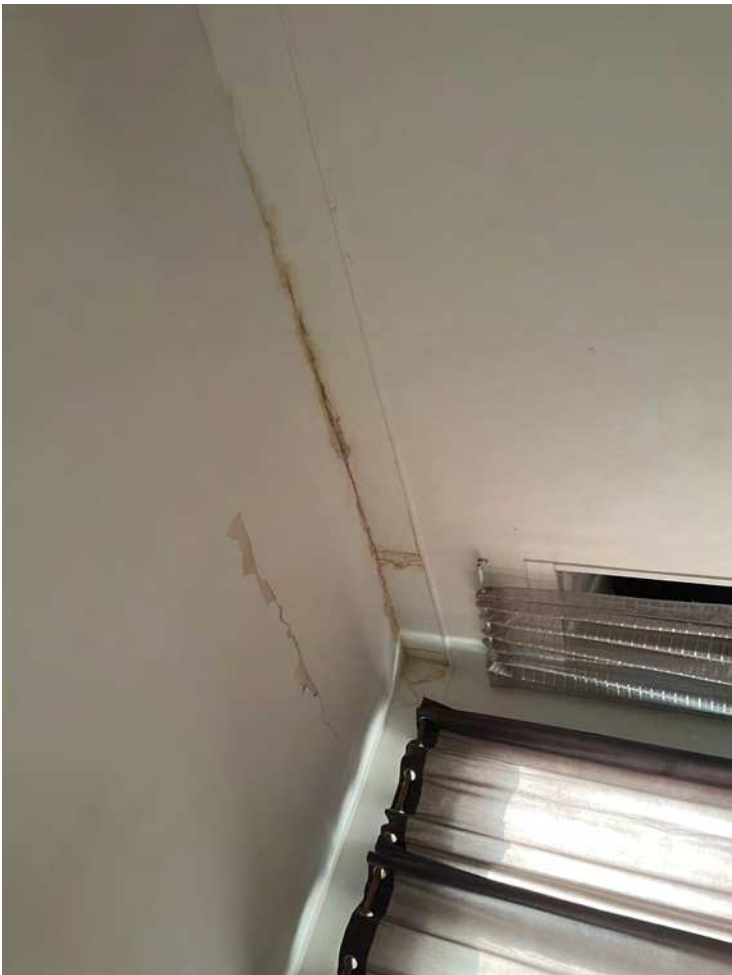
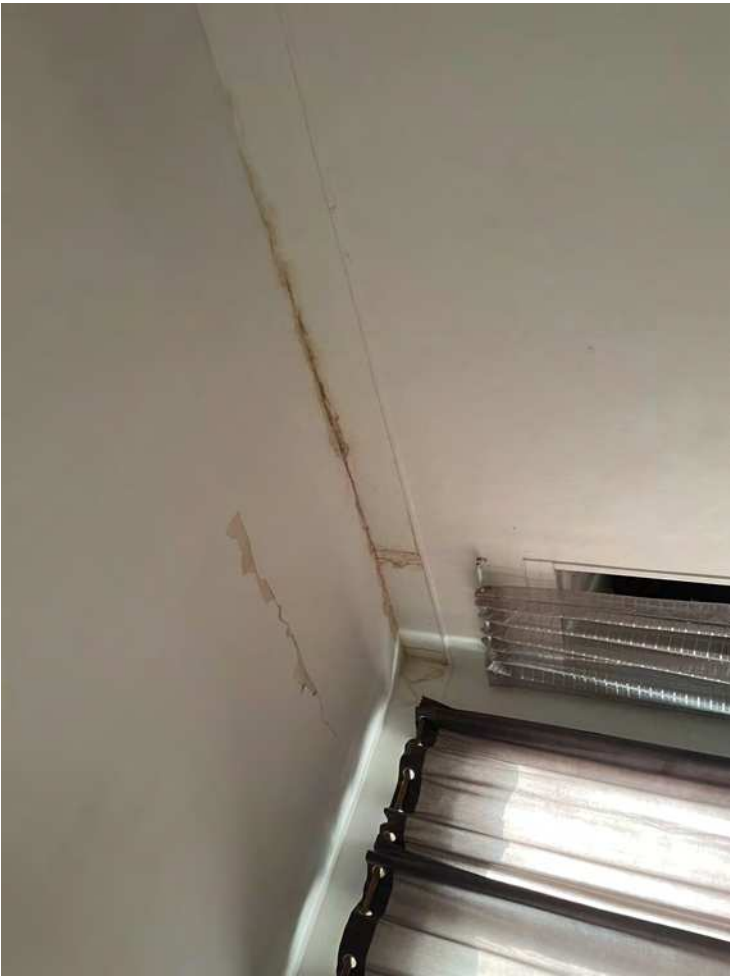
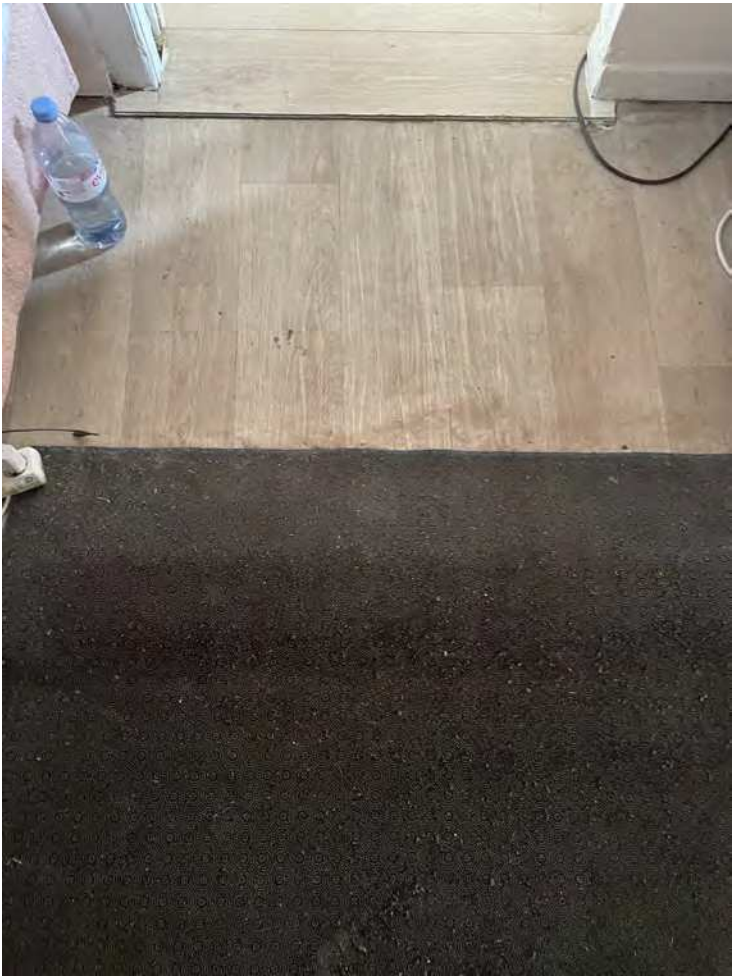
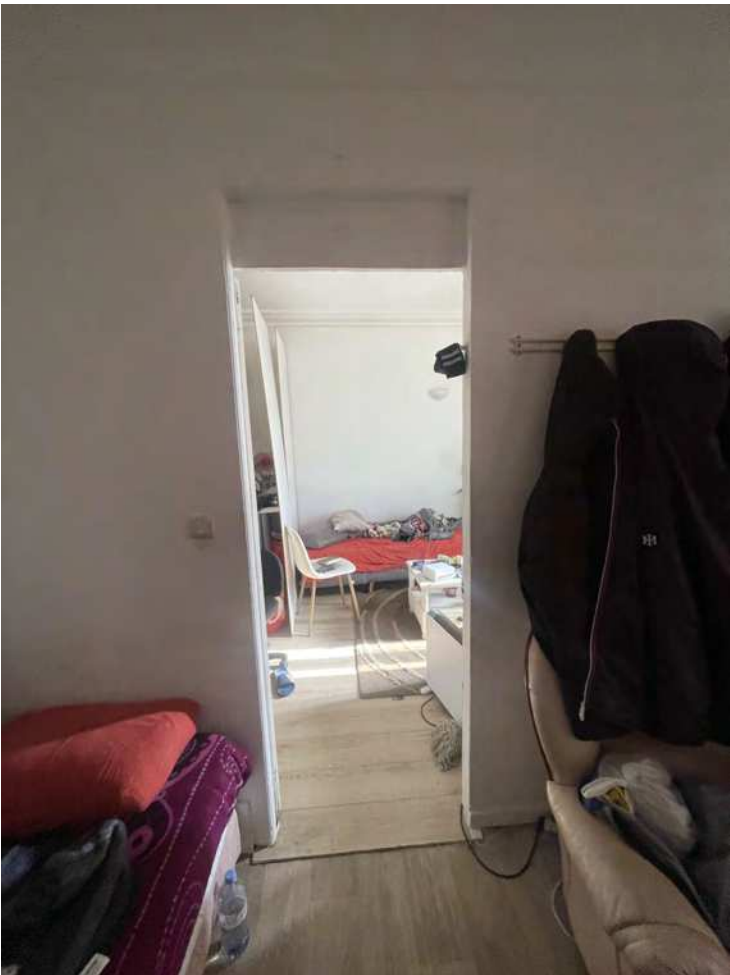
A droite du séjour se trouve une chambre dont le sol est revêtu d'un parquet très fortement tuilé, difficilement praticable. Un fort affaissement est présent face à la porte fenêtre.

Les murs toutes faces confondues sont revêtus d'un entoilage de fibre de verre recouvert d'une peinture de couleur claire en état d'usage. Je relève la présence de traces d'humidité et d'infiltration en cueillie du mur de face et en plafond.

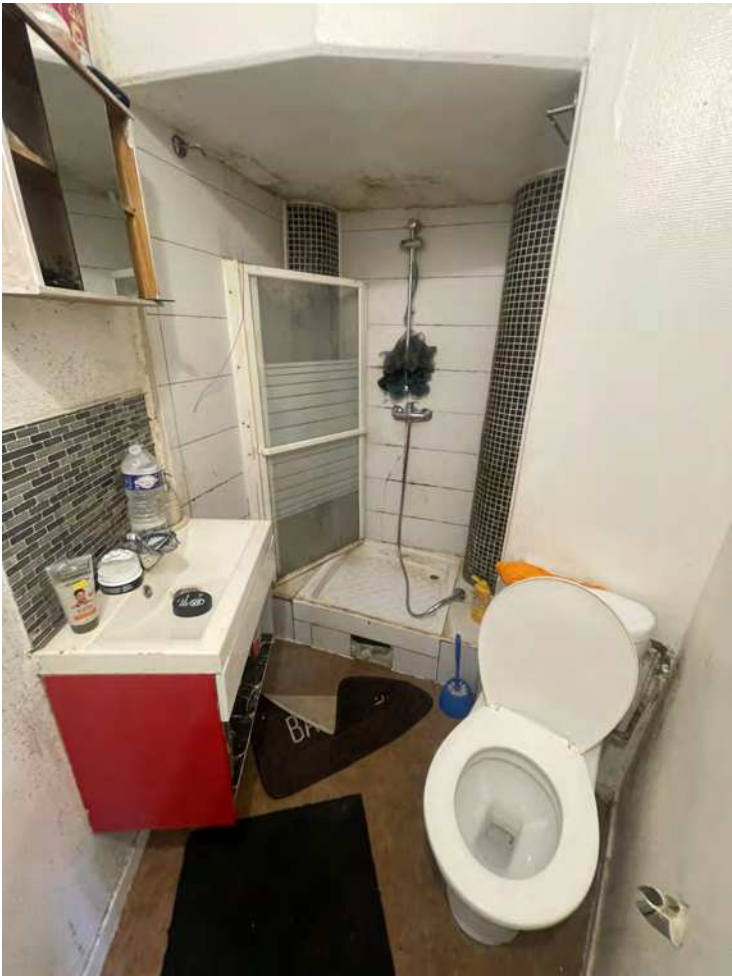
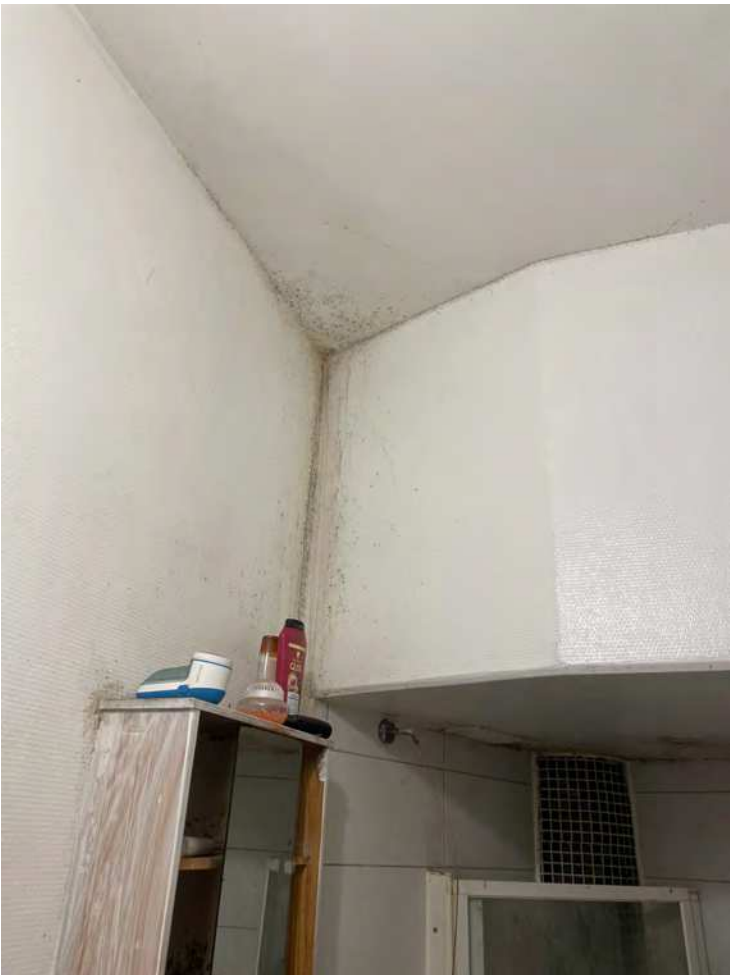
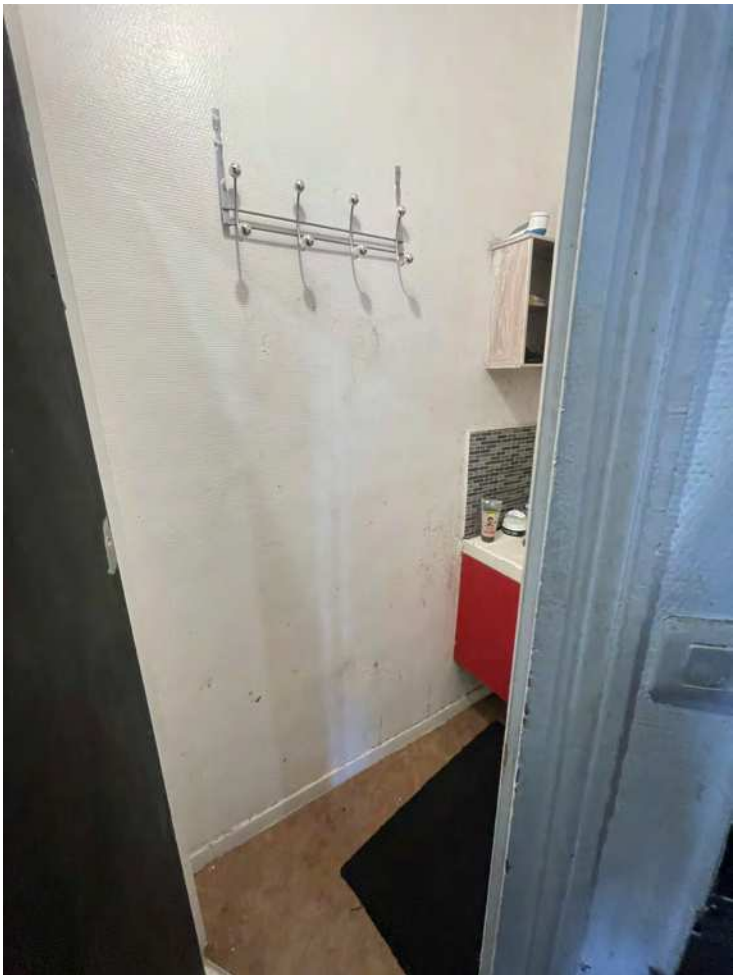
Les murs sont revêtus d'un entoilage lui-même couvert d'une peinture blanche tâchée. A l'aplomb du meuble vasque se trouve en plafond et en retombée une multitudes de taches noires.

La cabine comprend un bac aux joints altérés. La trappe de visite manque. La faïence de la cabine est en mauvais état et les joints ont fortement noirci. En plafond, la peinture est boursouflée et parcourue d'auréoles brunâtres.

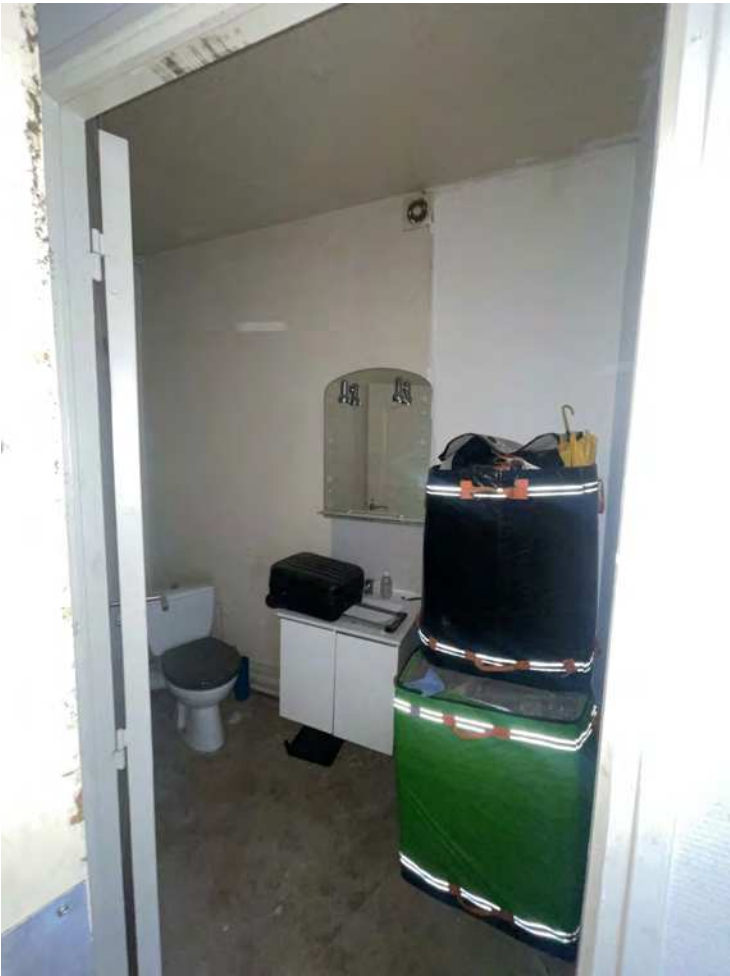
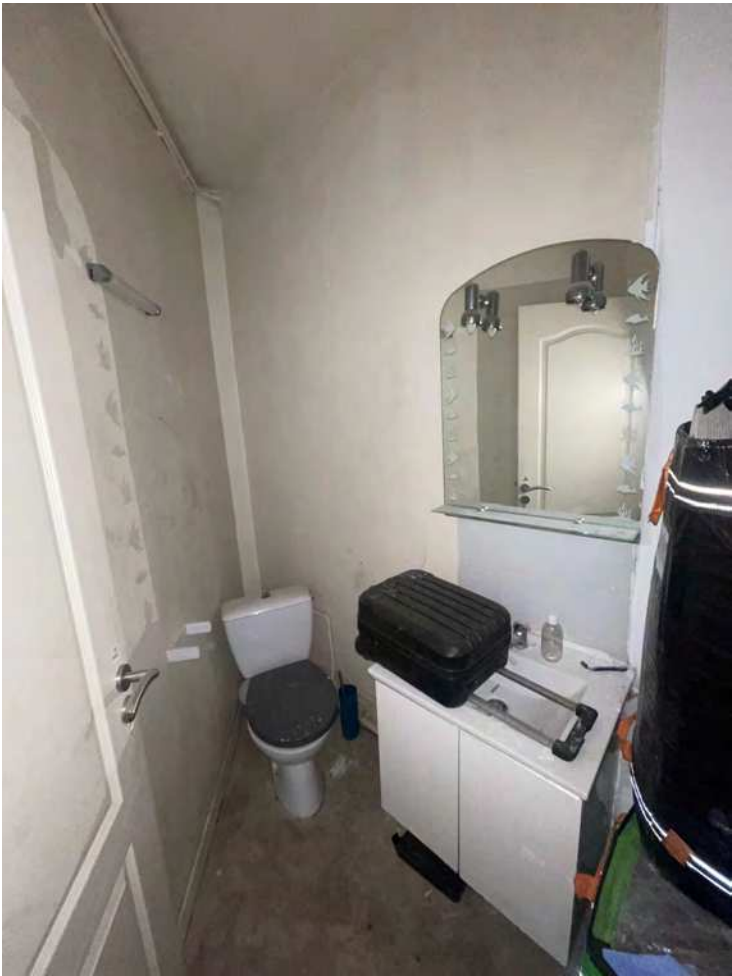
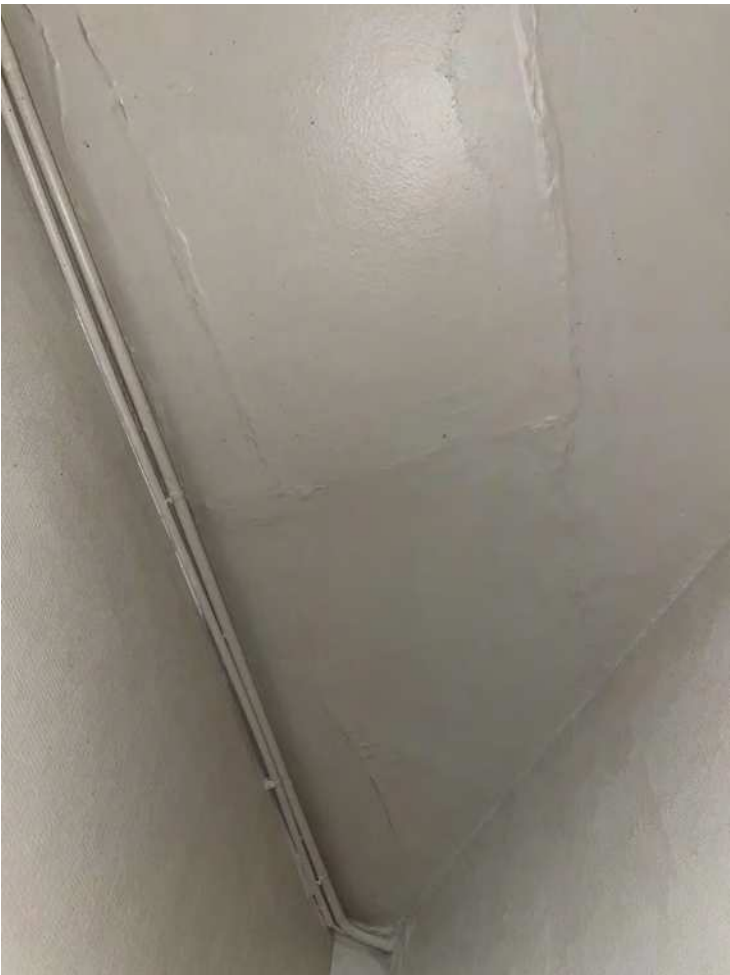
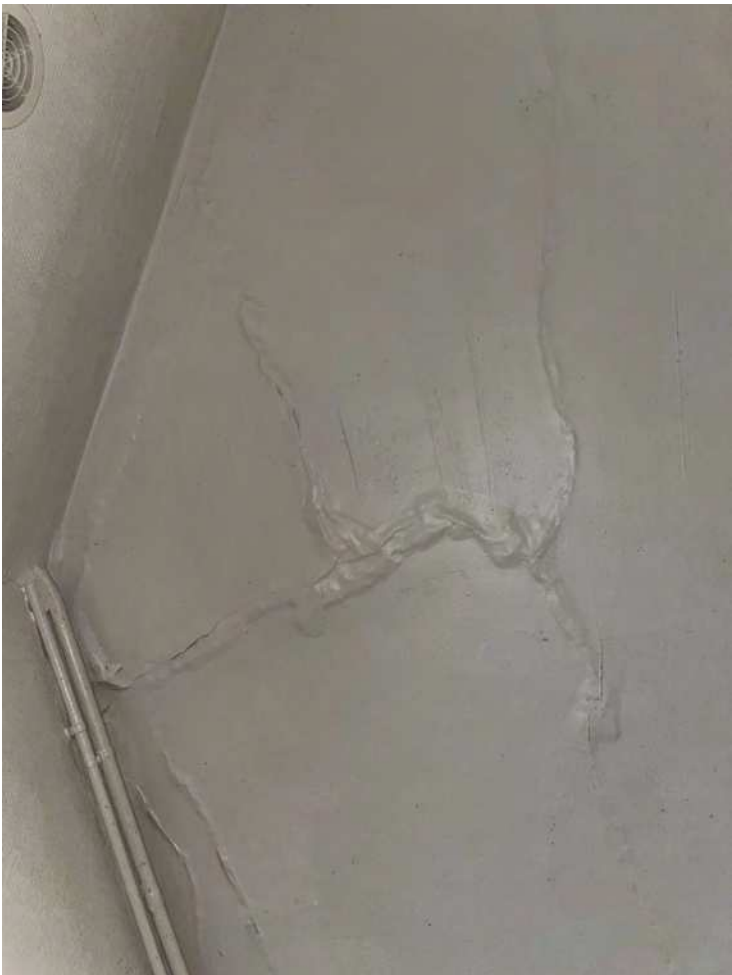
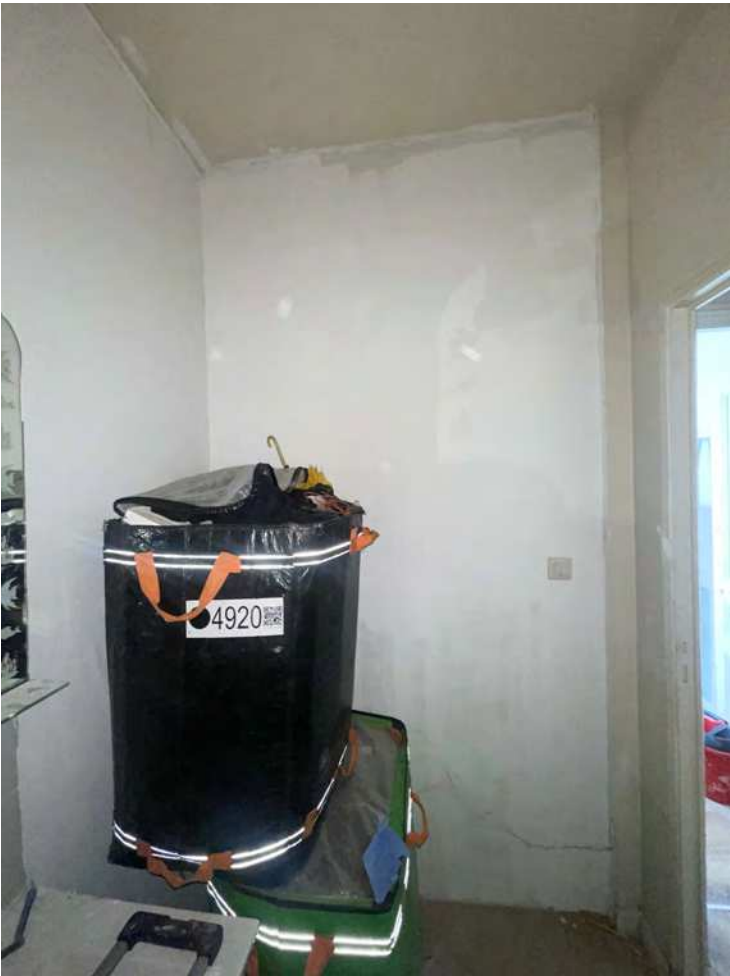
Face à l'entrée se trouve une pièce à usage de sanitaires au sol de laquelle se trouve un revêtement linoléum tâché.

Les murs sont recouverts d'une peinture blanc cassé en partie gauche et blanche en partie droite. Au côté gauche existe des écaillures et traces d'usures prononcées. Au côté droit, la peinture n'est pas achevée.

La peinture du plafond présente des fissurations et cloques.

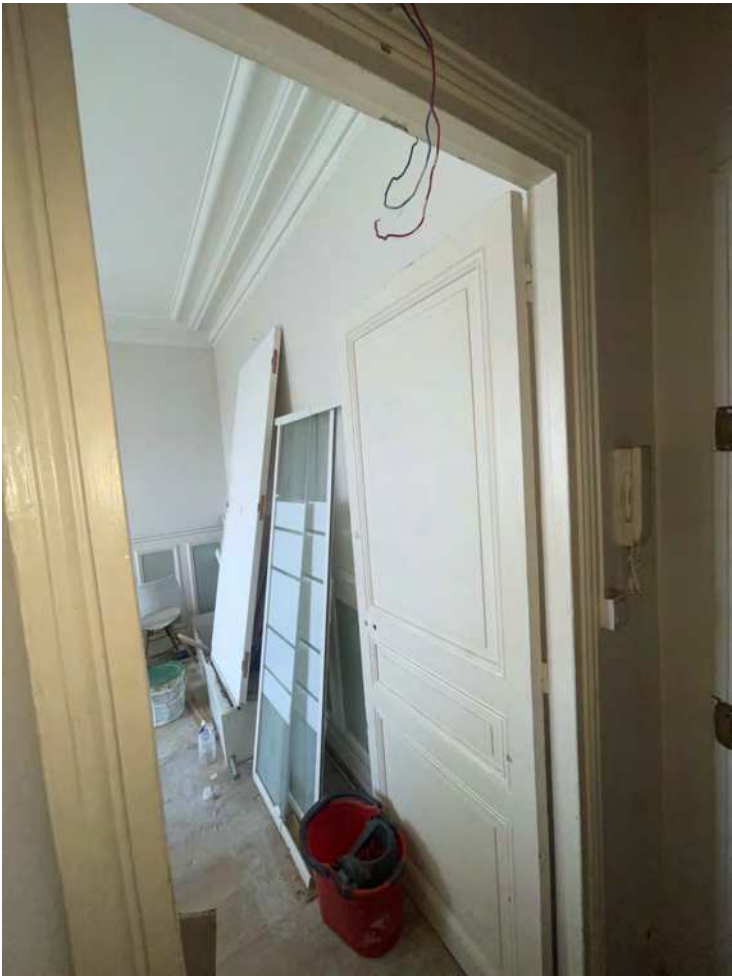
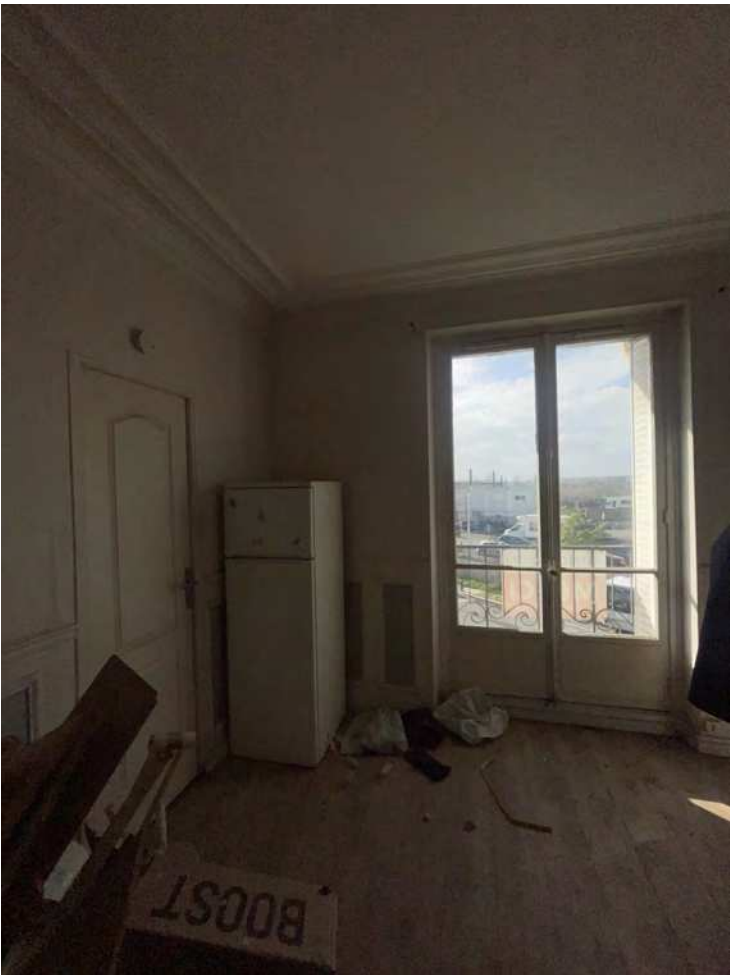
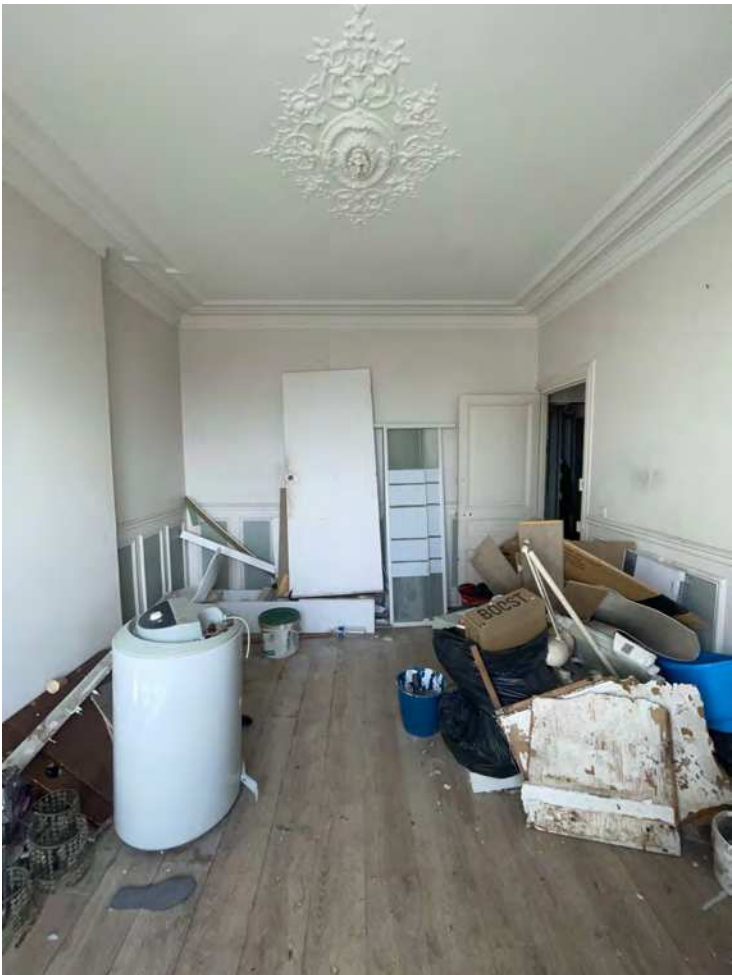
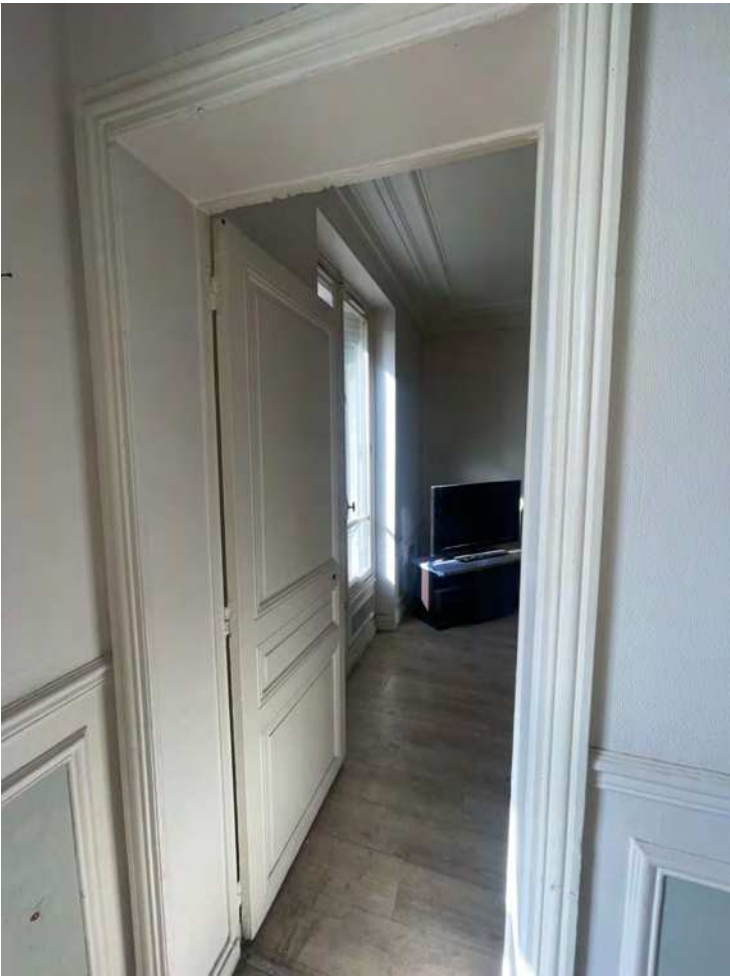
Le séjour, situé à droite de l'entrée, comprend un parquet flottant en état d'usage. De nombreux débris, matériaux, matériel de chantier, déchets et fientes recouvrent le sol.

Les murs sont revêtus d'une peinture présentant des traces de salissures notamment marquées en pan de mur gauche.

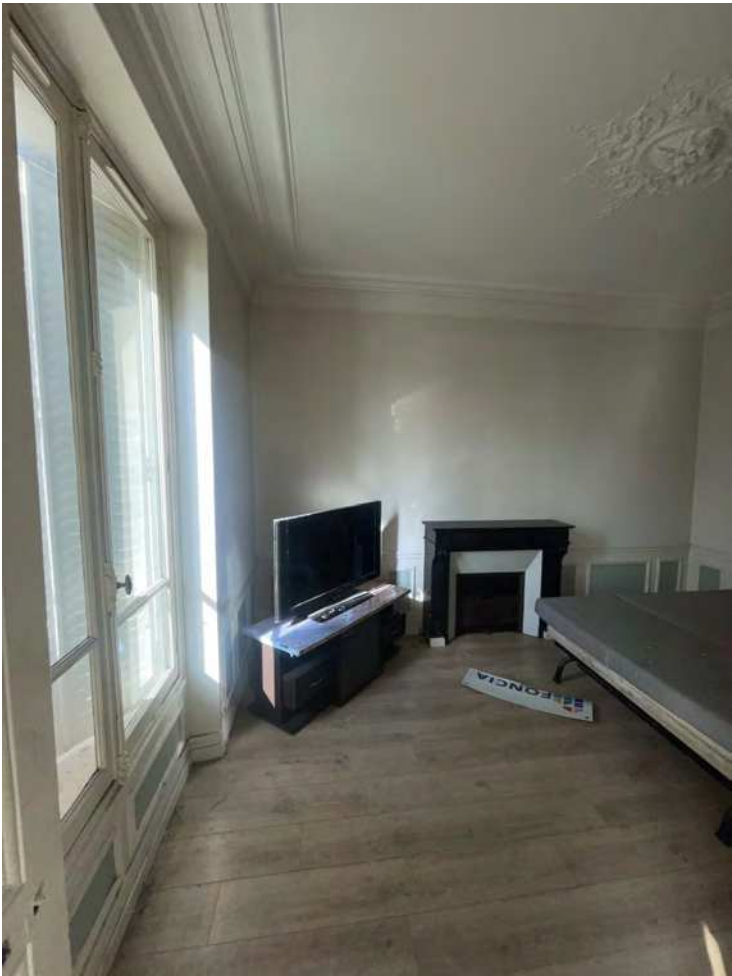
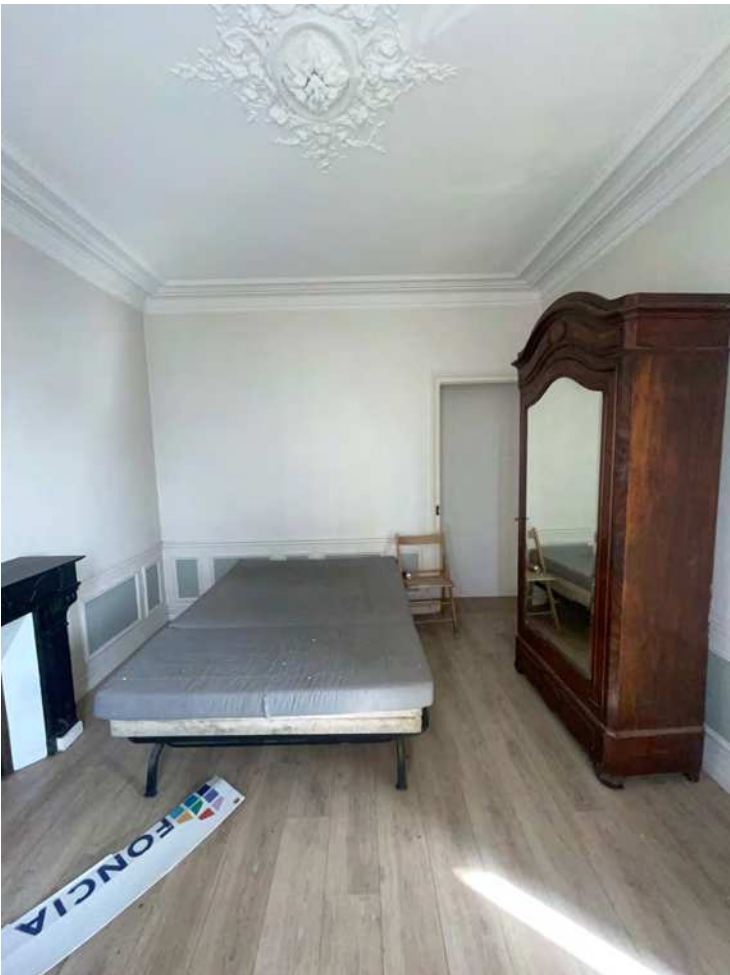
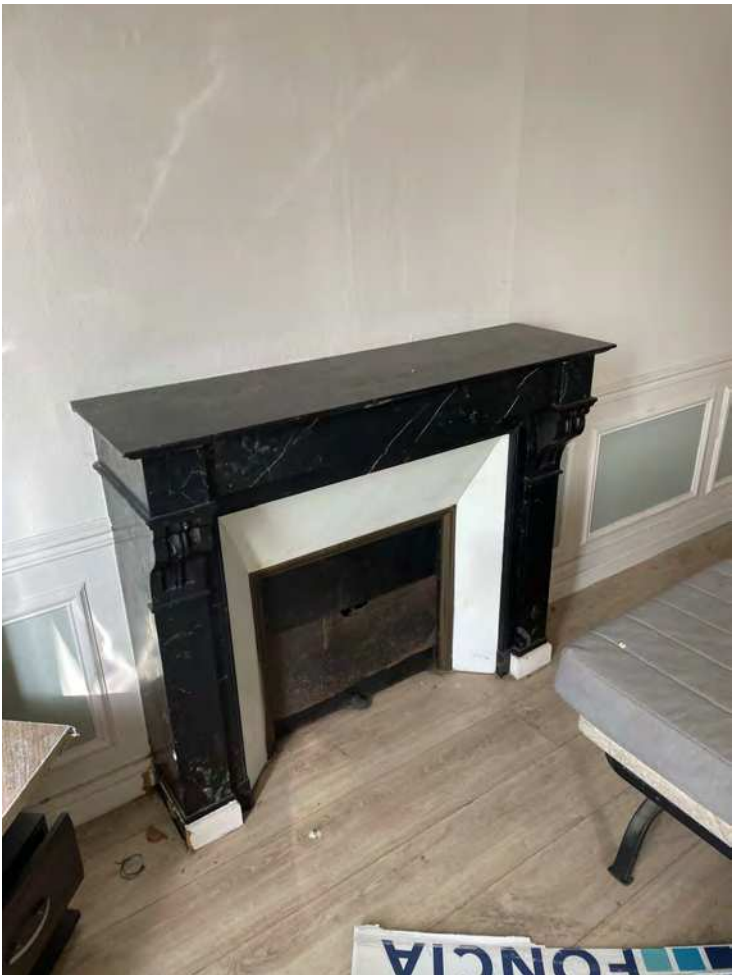
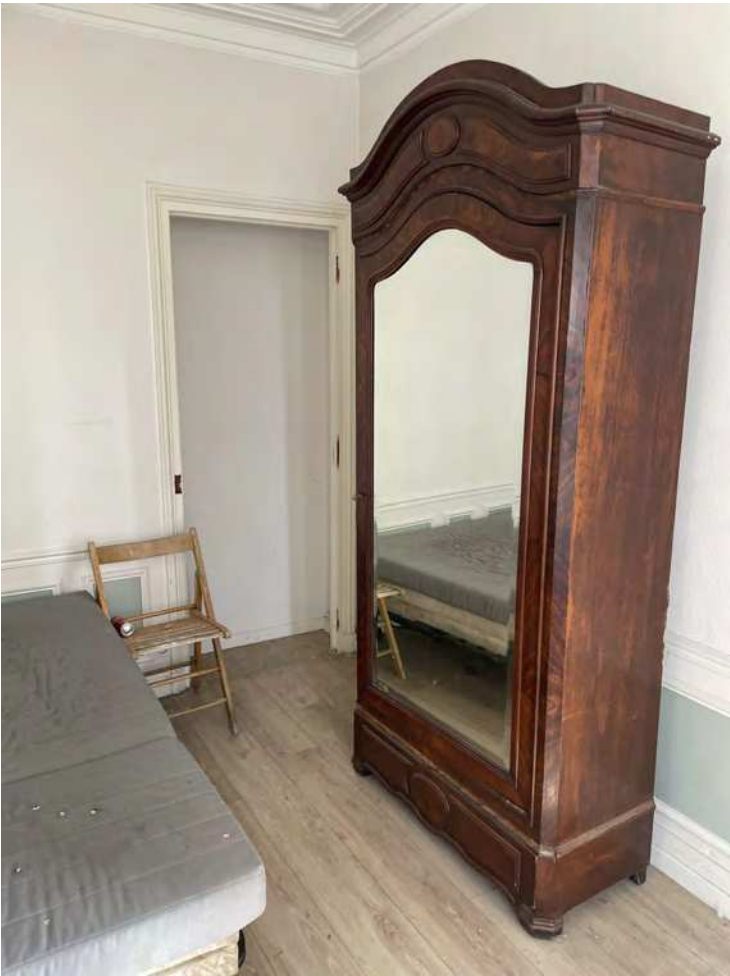
La peinture en plafond laisse apparaître une boursouflure en approche du mur de droite.

En partie droite existe un bâti sans porte et sans issue : l'espace est ici cloisonné.

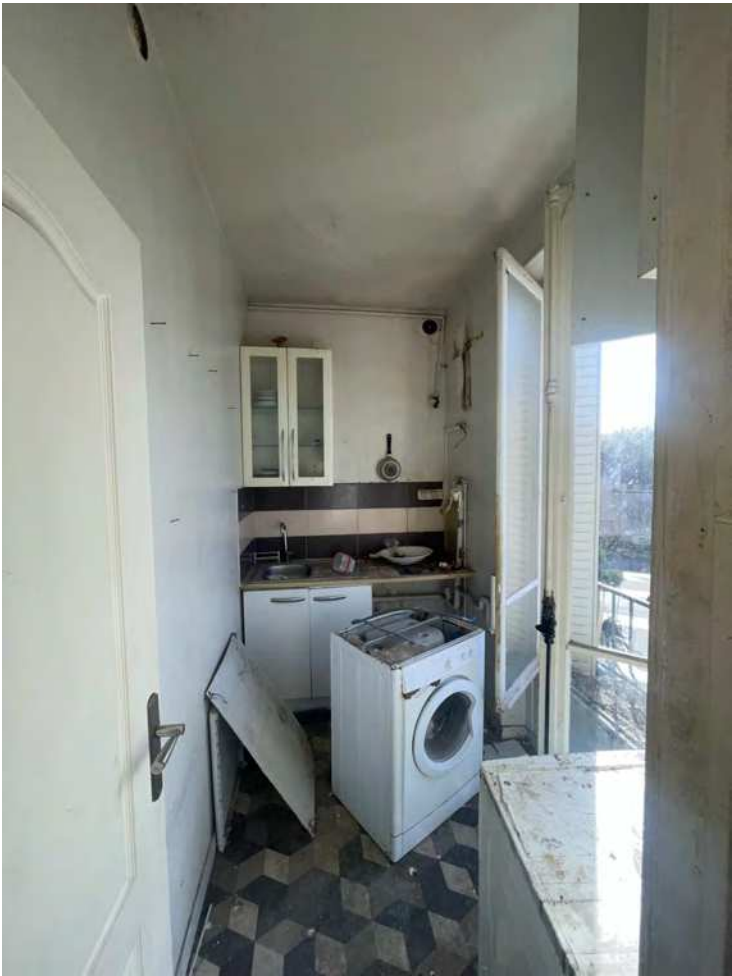
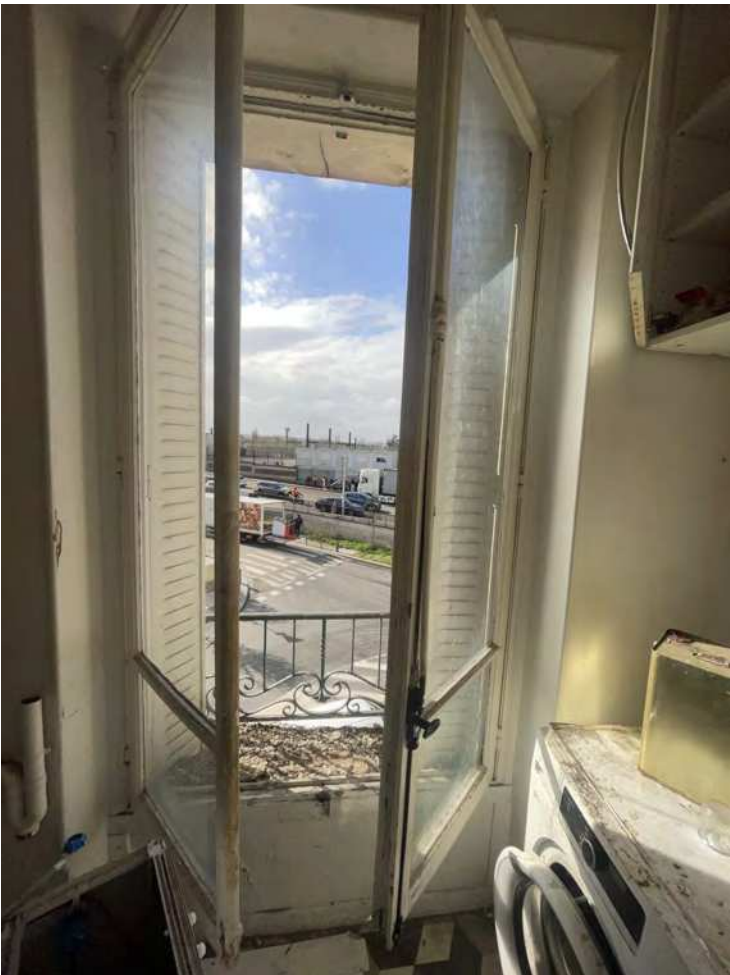
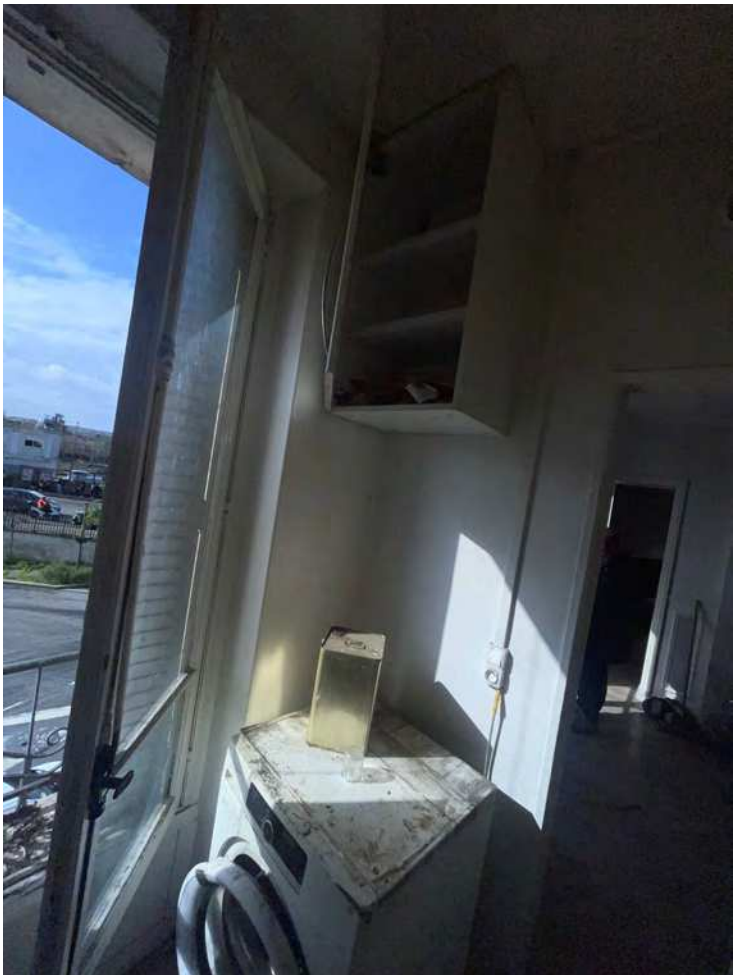
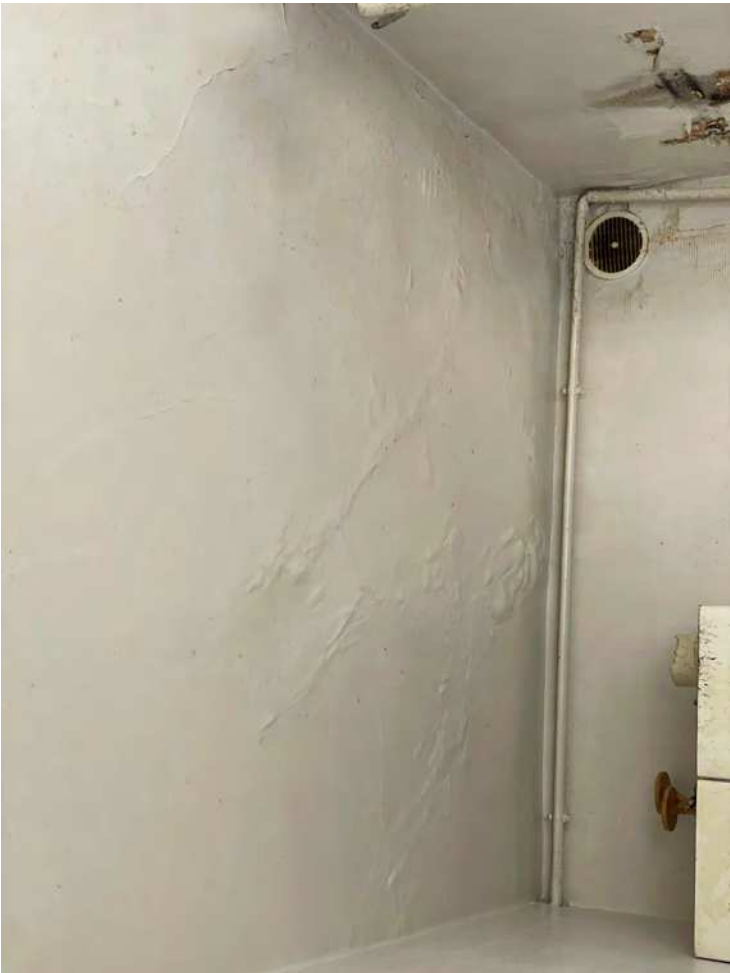
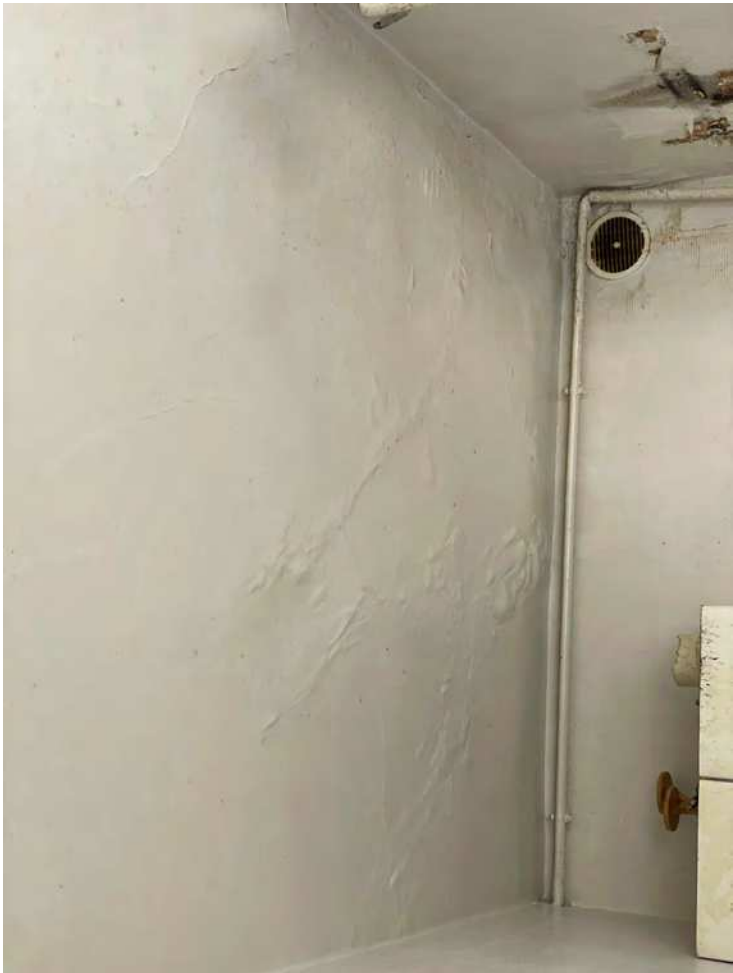
Elle comprend au sol un carrelage très encrassé, noirci de crasse.

Les murs sont revêtus d'une peinture altérée. De nombreuses boursouflures sont visibles en plafond.

L'éclairage naturel est assuré par une porte fenêtre en bois à double battant, à ouverture « à la française » avec simples vitrages clairs et transparents. La crémone est ici cassée empêchant la fermeture de la fenêtre.

Le mobilier se compose ici d'un plan de travail hors d'usage et affaissé côté plaque de cuisson et de deux meubles suspendus en état d'usage.

Les meubles et surface sont ici souillés, couverts de fientes.
