## **PROCES-VERBAL DE DESCRIPTION**

**L'AN DEUX MILLE VINGT CINQ  
ET LE VINGT-DEUX JUILLET**

Certifie m'être transporté ce jour à 14 heures 45 sis 123 Boulevard Jean Jaurès 93190 LIVRY-GARGAN cadastré section A n°3661

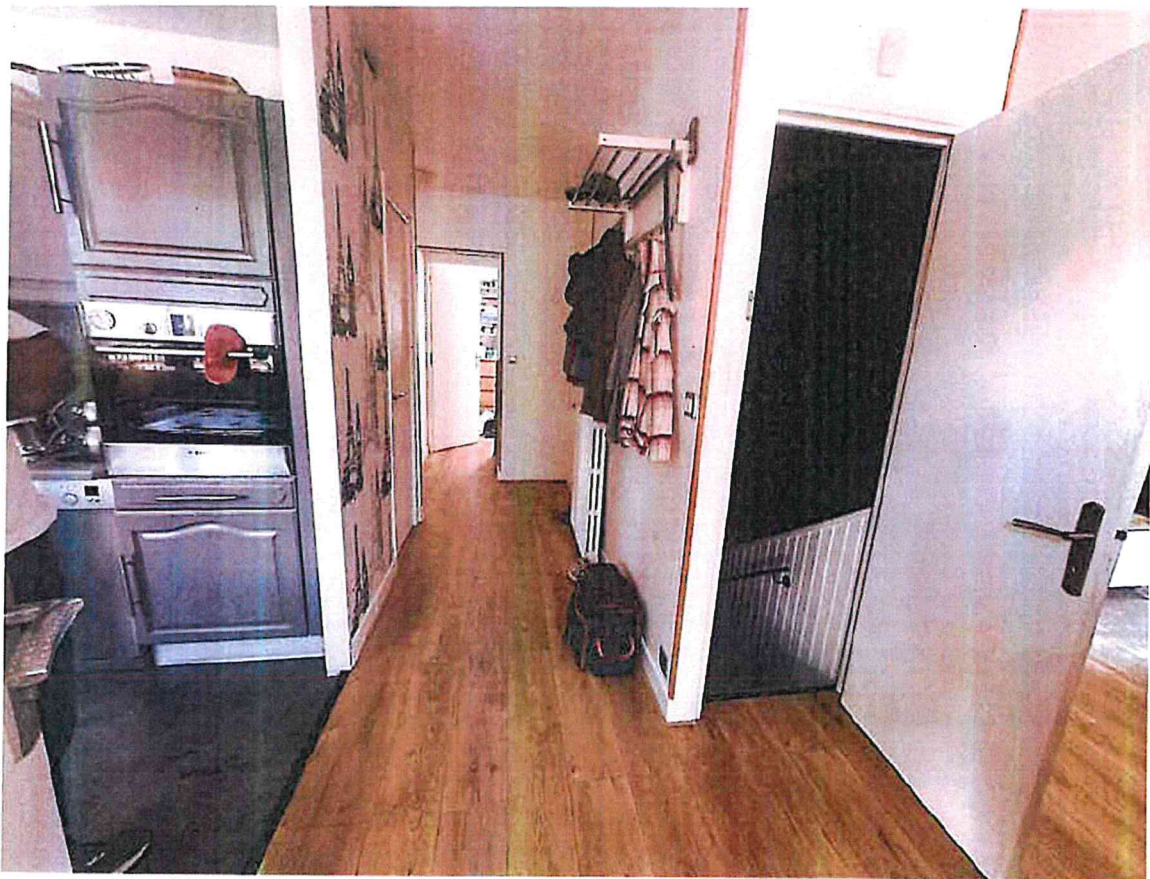
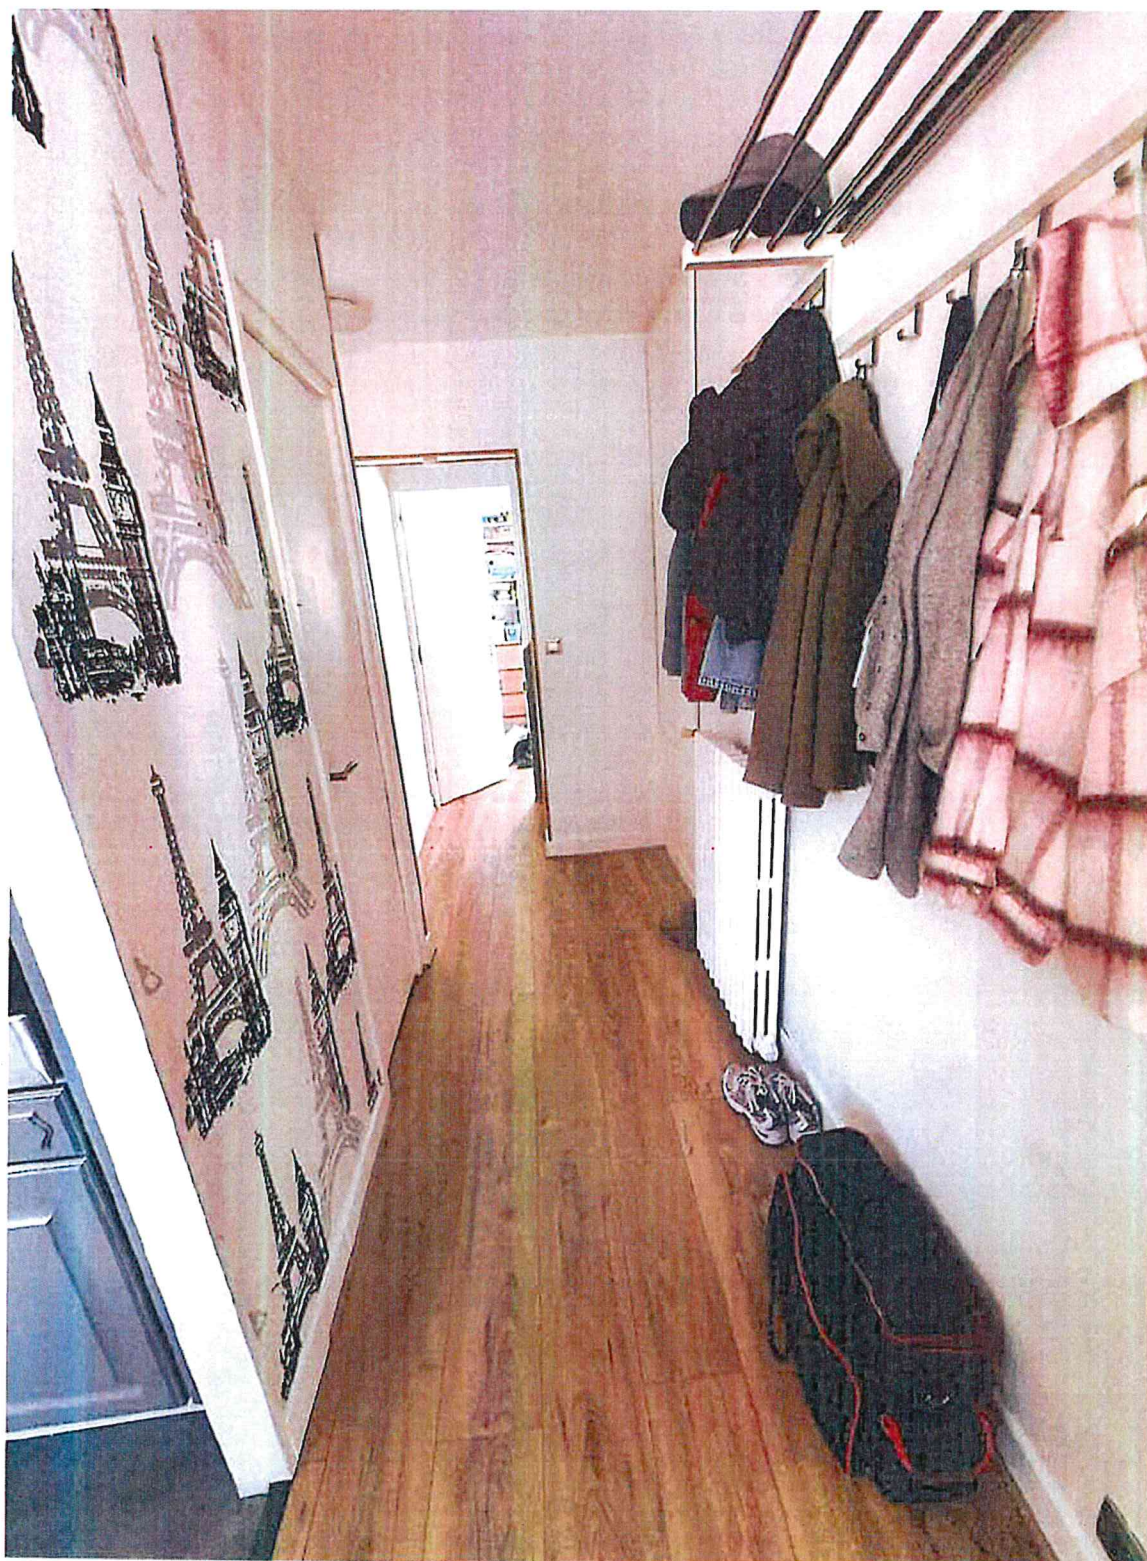
### ENTREE ET COULOIR :

L'entrée se réalise par un escalier maçonné donnant sur une petite véranda en PVC en état d'usage et une porte en bois en état d'usage.

Sol : le sol est recouvert de parquet en état d'usage.

Murs : les murs sont recouverts de peinture en état d'usage.  
Présence d'un placard en bois deux portes en état d'usage.

Plafond : le plafond est recouvert de peinture en état d'usage.

Généralités et équipements : présence d'un radiateur.

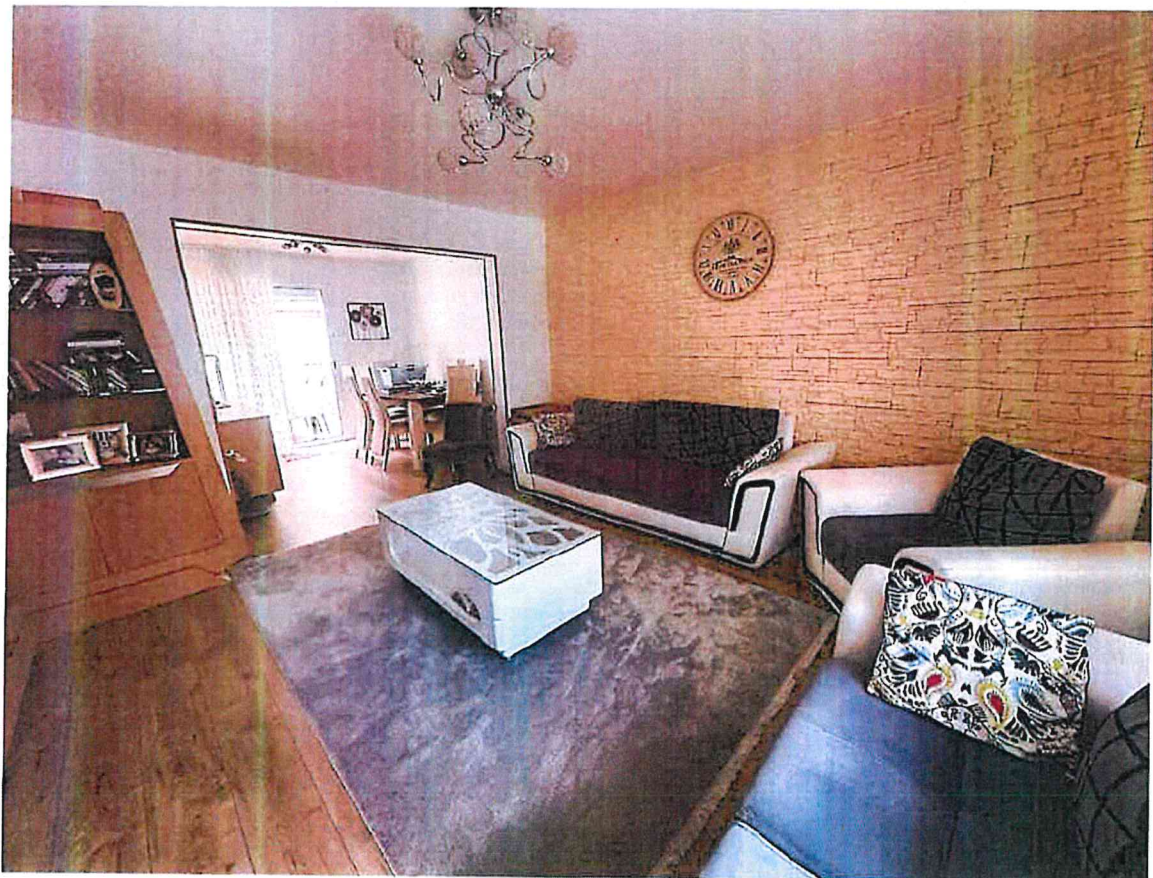
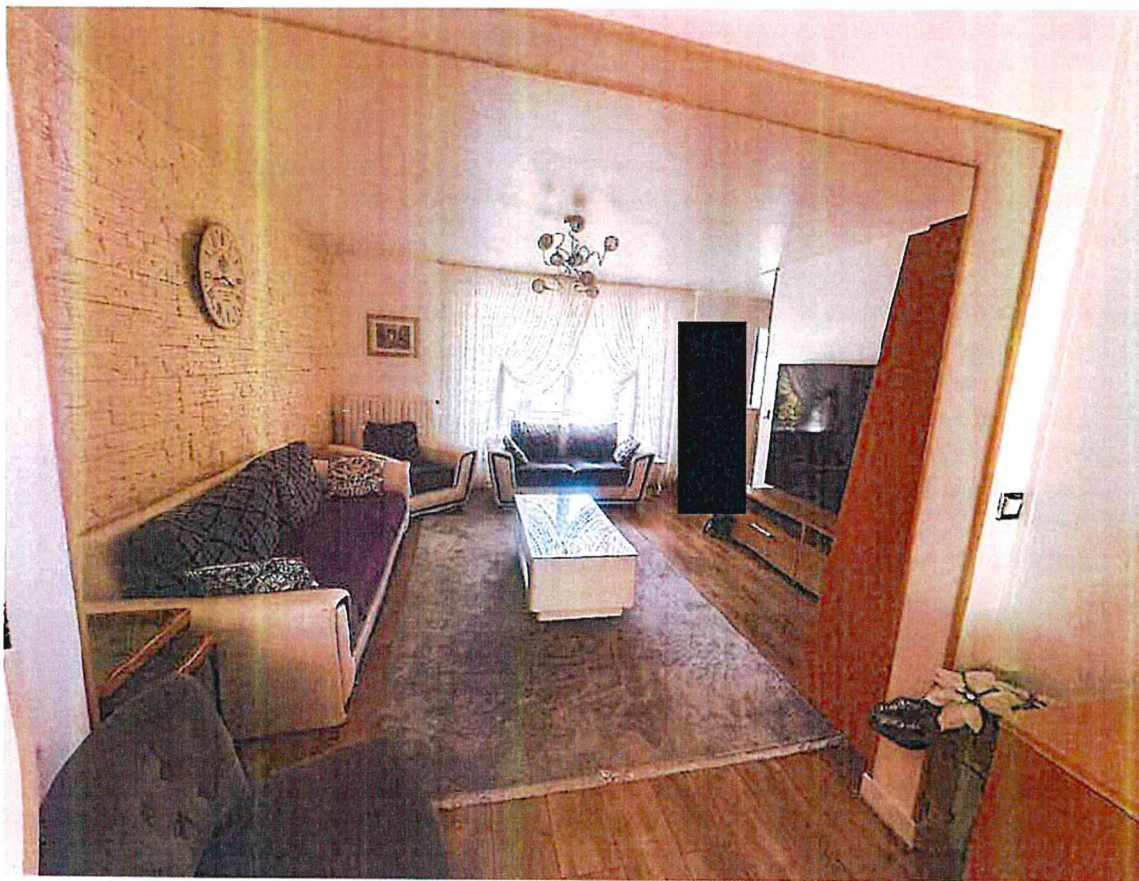
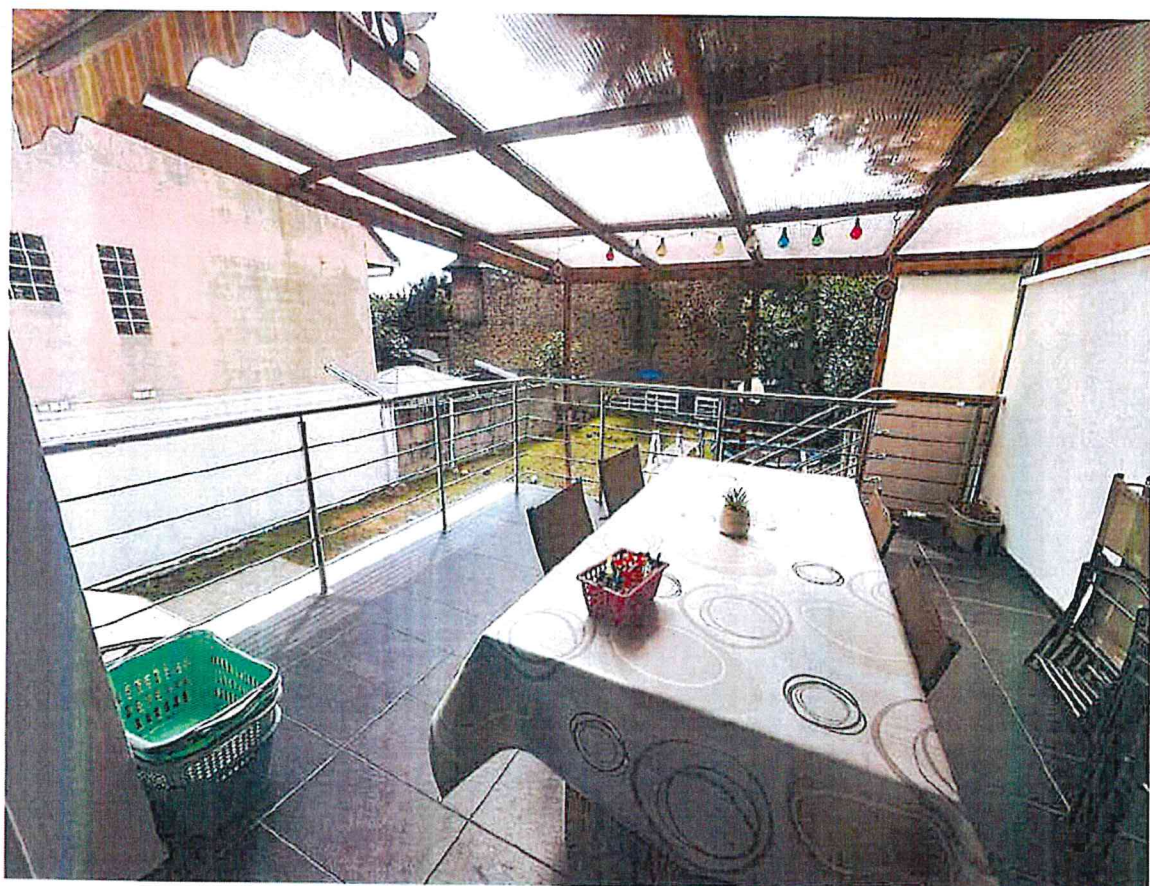
**SALON :**

Sol : le sol est recouvert de parquet en état d'usage.

Murs : les murs sont recouverts de peinture en état d'usage et de parement pierre en état d'usage.

Plafond : le plafond est recouvert de peinture en état d'usage.

Fenêtre : sur rue : présence d'une fenêtre double vantaux ouvrante en bois double vitrage entourée de deux fenêtres fixes en bois double vitrage en état d'usage avec persiennes métallique en état d'usage. La fenêtre donne accès à un petit balcon.

Sur arrière : présence de deux baies coulissantes en aluminium double vitrage avec volets roulants électriques en état d'usage.

Les baies coulissantes donnent accès à l'extension du pavillon sous forme de terrasse couverte avec toiture en plaques de polycarbonate translucides et sol carrelé avec garde-corps en aluminium.

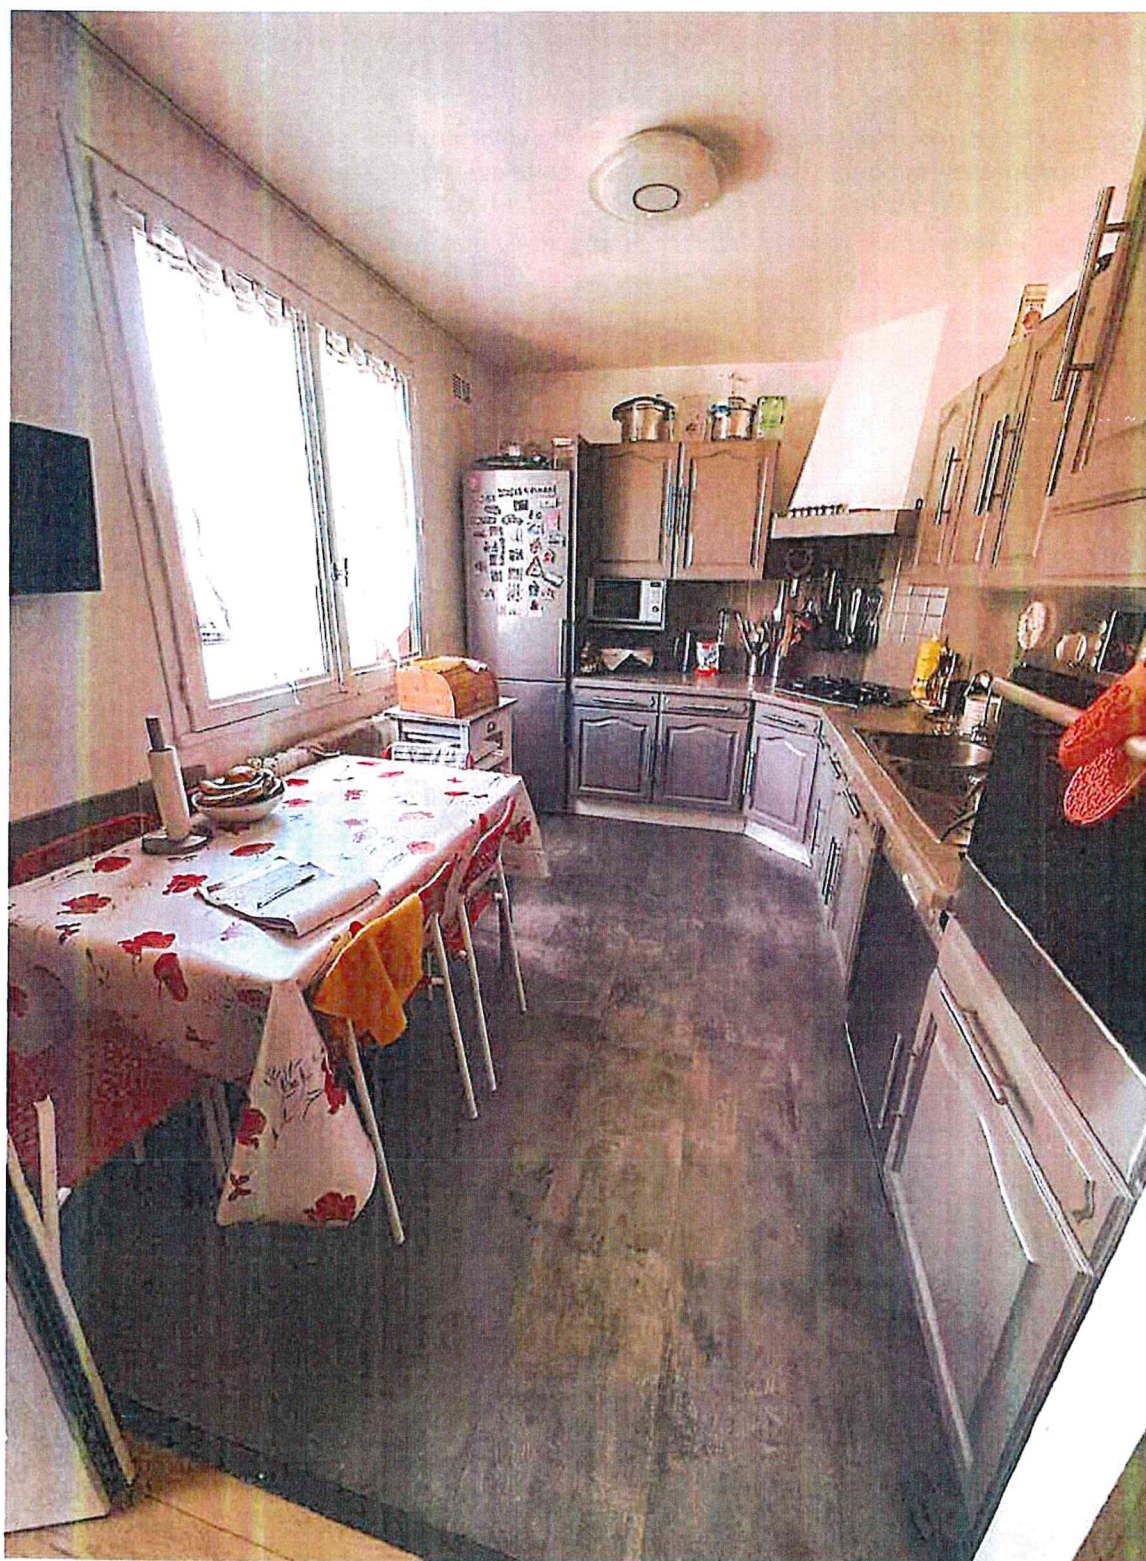
### CUISINE :

La cuisine est équipée de meubles bas et hauts en bois vétuste avec hotte aspirante, évier double bac en inox et plaque de cuisson 4 feux au gaz.

Sol : le sol est recouvert de dalles de linoléum en état d'usage.

Murs : les murs sont recouverts de peinture et la crédence est en carrelage en état d'usage.

Plafond : le plafond est recouvert de peinture en état d'usage.

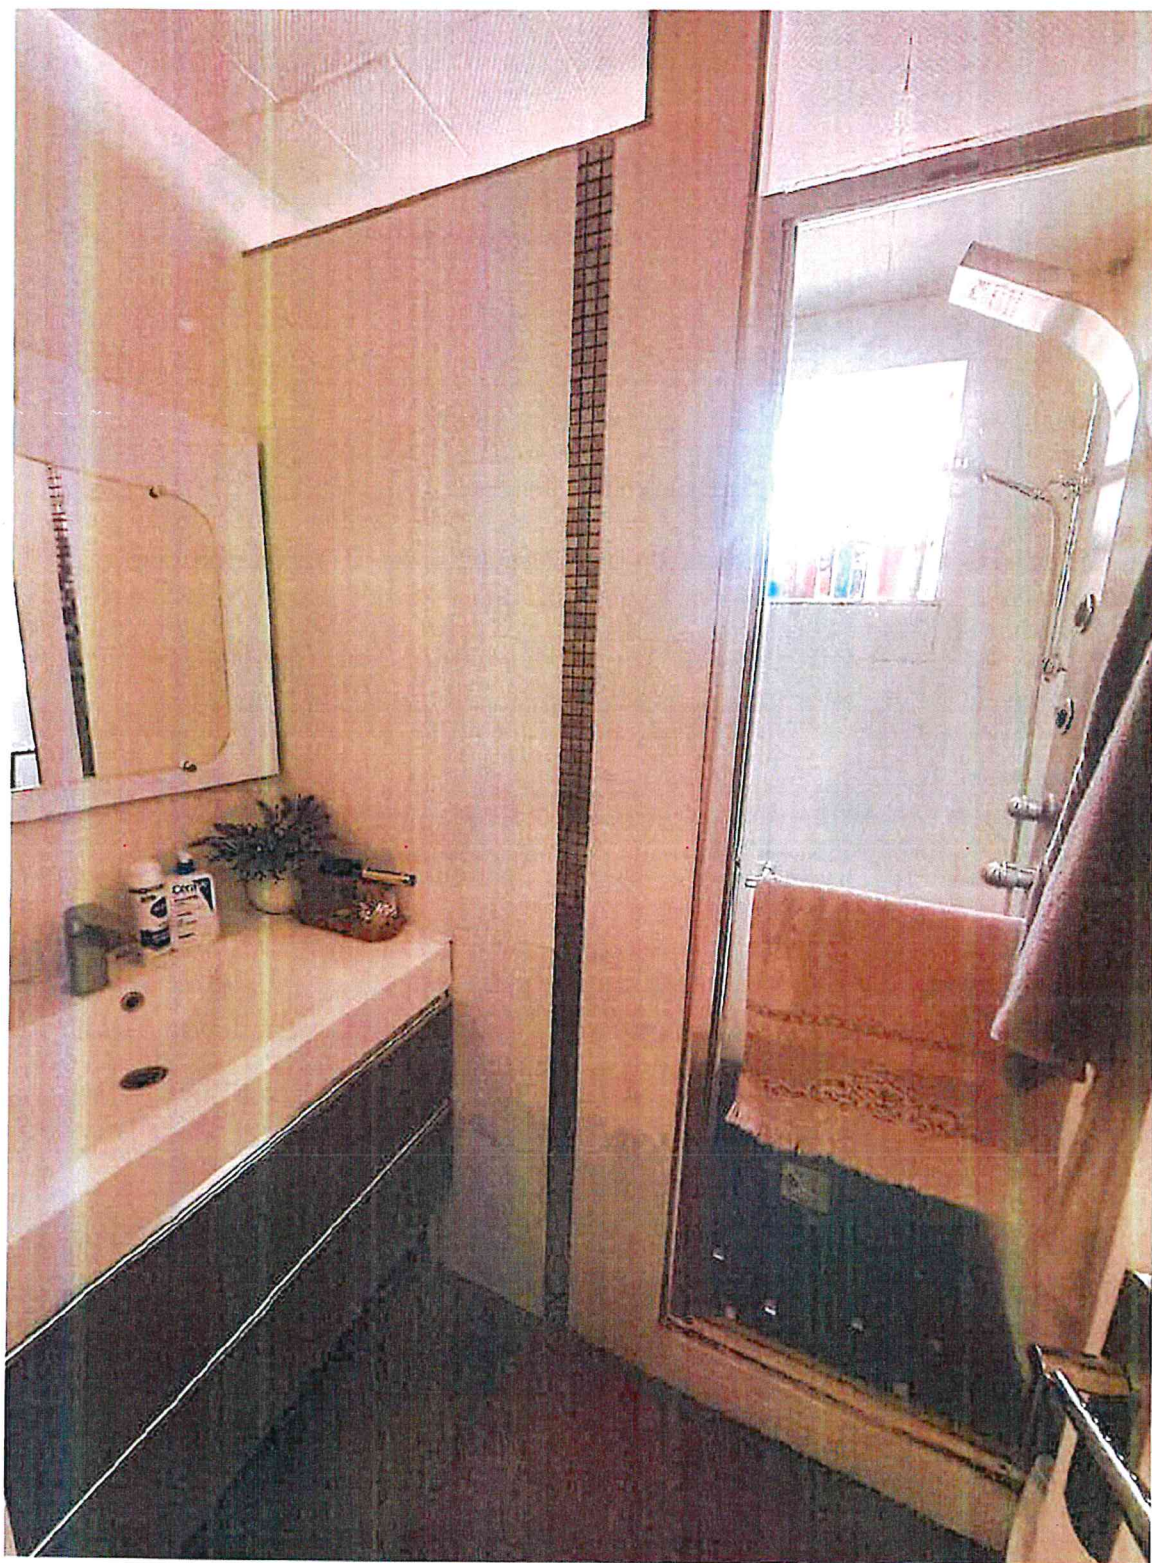
### **SALLE DE BAINS**

Sol : le sol est recouvert de carrelage en état d'usage.

Murs : les murs sont recouverts de carrelage sur toute la hauteur en état d'usage.  
Existence de 3X3 pavés de verre.

Plafond : le plafond est recouvert de dalles de polystyrène en état d'usage.

Généralités et équipements : présence d'une douche porte vitrée en état d'usage, d'un meuble de salle de bains deux tiroirs surmonté d'un lavabo et d'un radiateur sèche-serviettes.

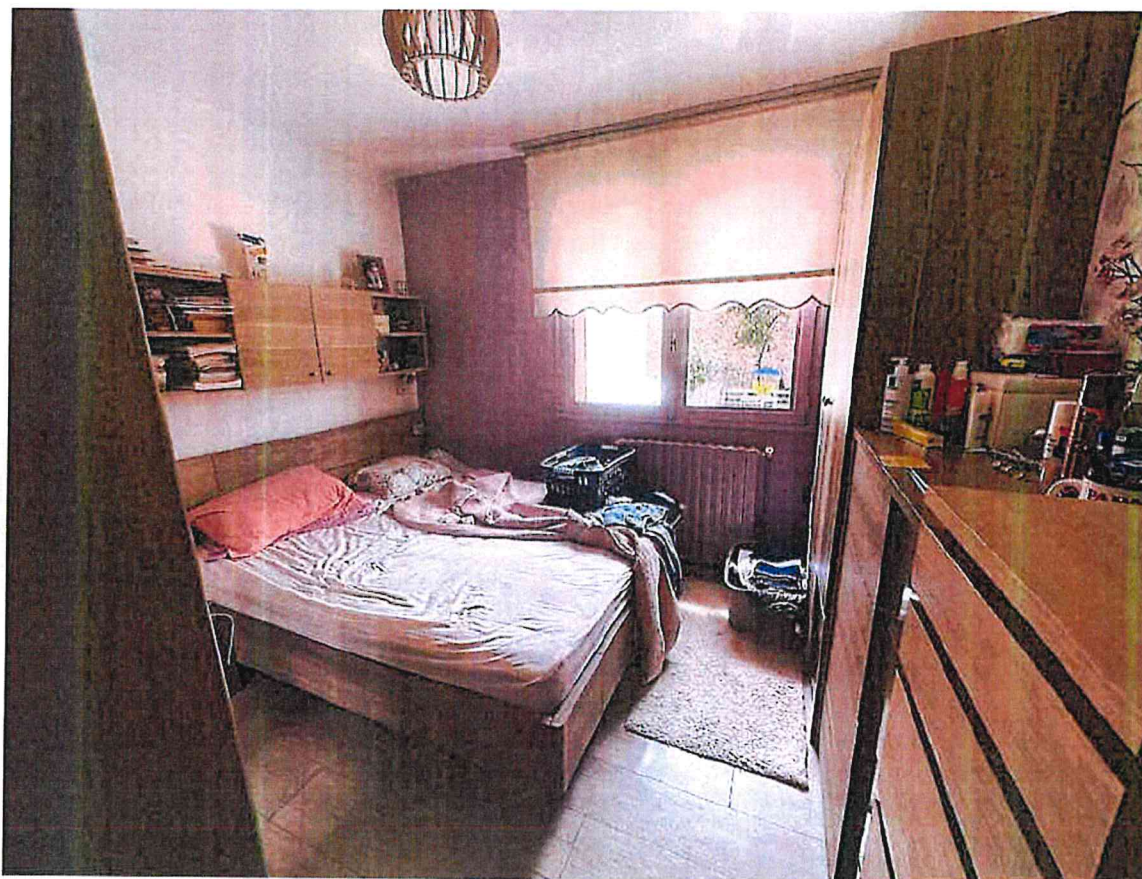
**CHAMBRE GAUCHE SUR ARRIERE :**

Sol : le sol est recouvert de parquet en état d'usage.

Murs : les murs sont recouverts de papier peint et de peinture en état d'usage.

Plafond : le plafond est recouvert de peinture en état d'usage.

Fenêtre : présence d'une fenêtre double vantaux ouvrante en bois double vitrage en état d'usage avec persiennes métalliques en état d'usage.

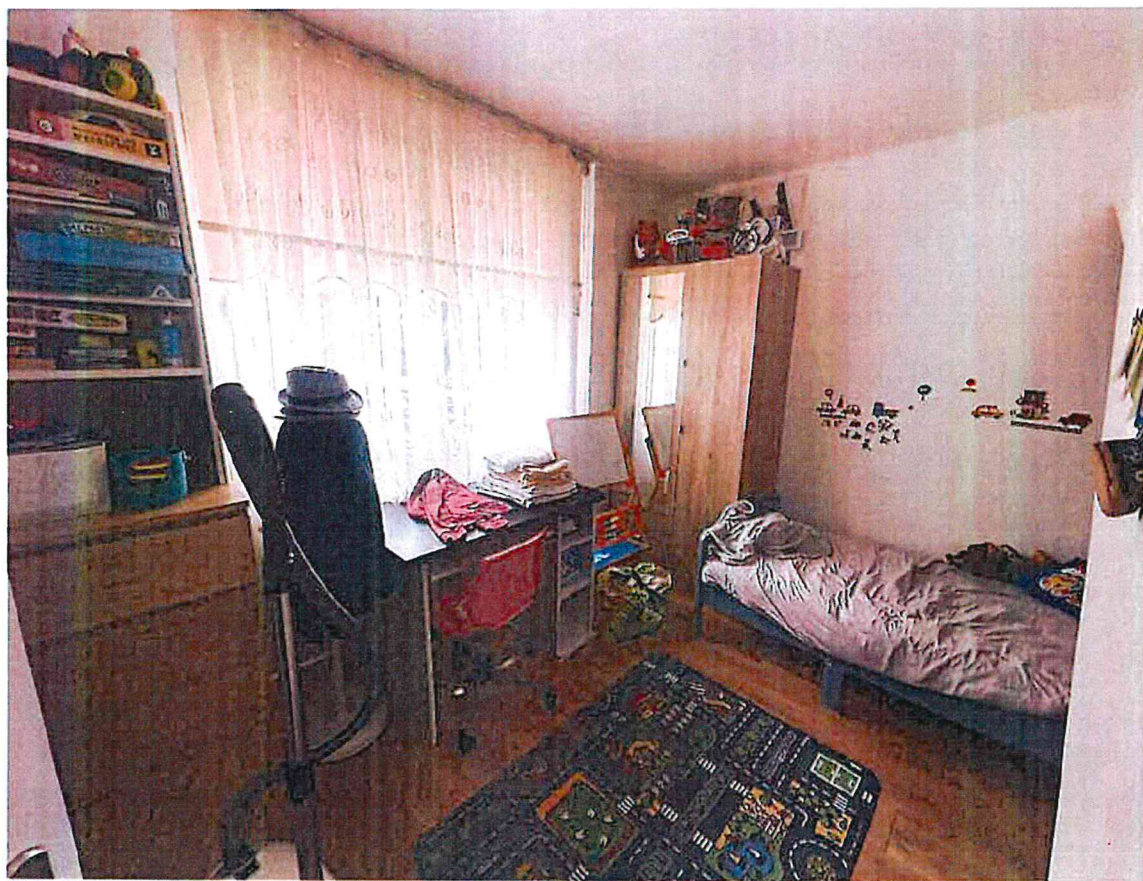
### **CHAMBRE FACE DROITE SUR ARRIERE :**

Sol : le sol est recouvert de parquet en état d'usage.

Murs : les murs sont recouverts de papier peint et de peinture en état d'usage.

Plafond : le plafond est recouvert de peinture en état d'usage.

Fenêtre : présence d'une fenêtre double vantaux ouvrante en bois double vitrage en état d'usage avec persiennes métalliques en état d'usage.

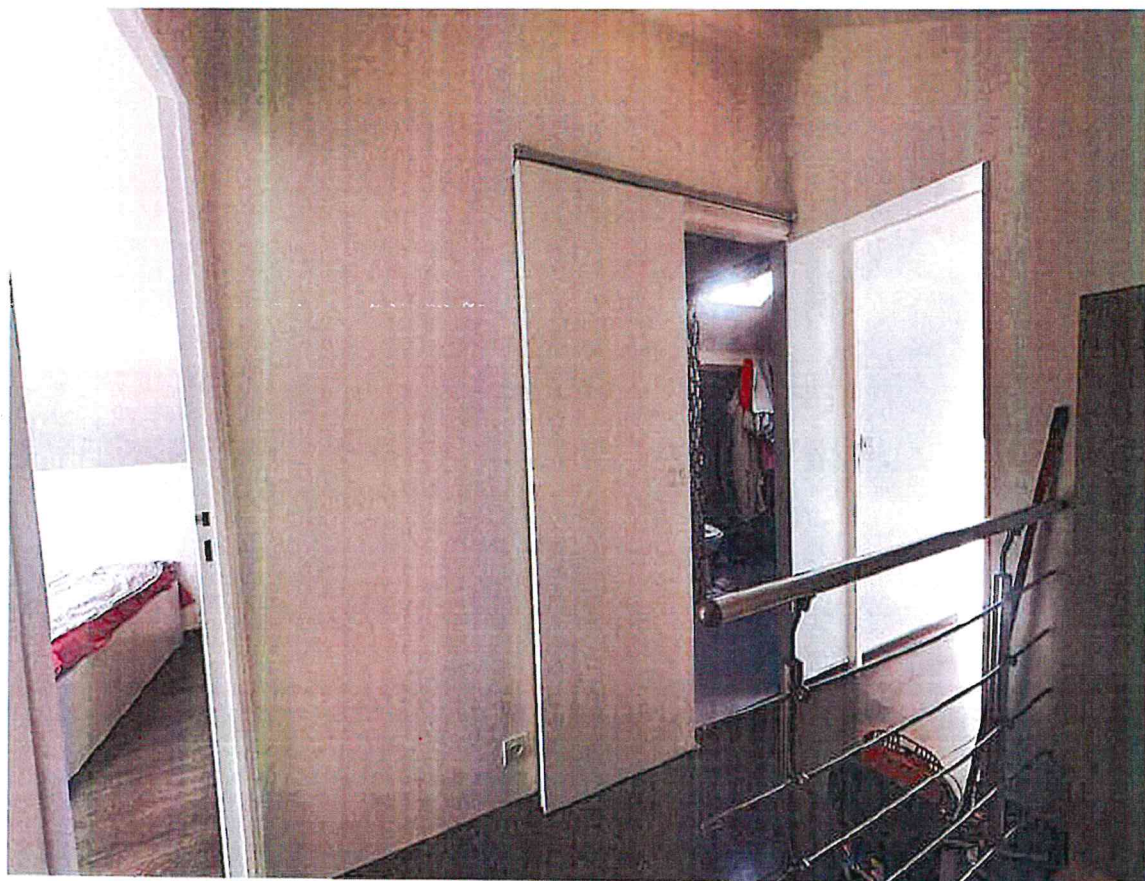
**PALIER :**

Sol : le sol est recouvert de parquet en état d'usage.

Murs : les murs sont recouverts de peinture en état d'usage.

Plafond : le plafond est recouvert de peinture en état d'usage.

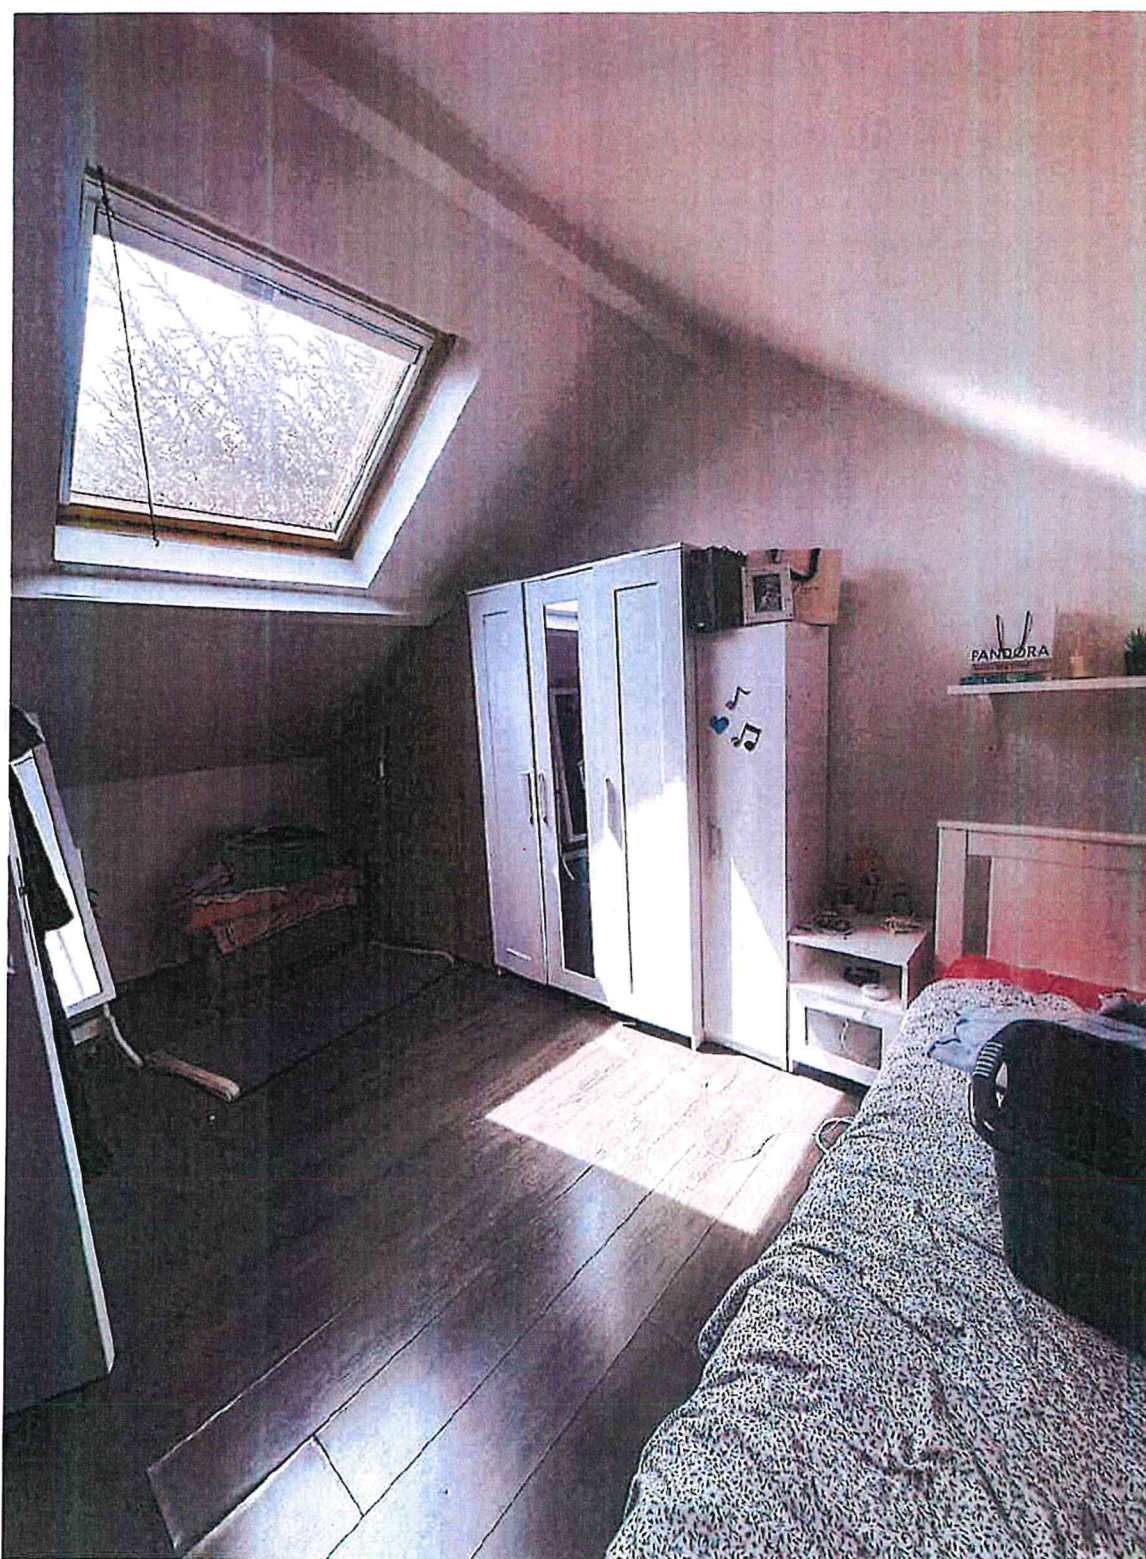
### **CHAMBRE GAUCHE :**

Sol : le sol est recouvert de parquet en état d'usage.

Murs : les murs sont recouverts de peinture en état d'usage.

Plafond : le plafond est recouvert de peinture en état d'usage. Les poutres de la charpente sont apparentes.

Fenêtre : présence d'une fenêtre de toit de type velux en bois double vitrage en état d'usage.

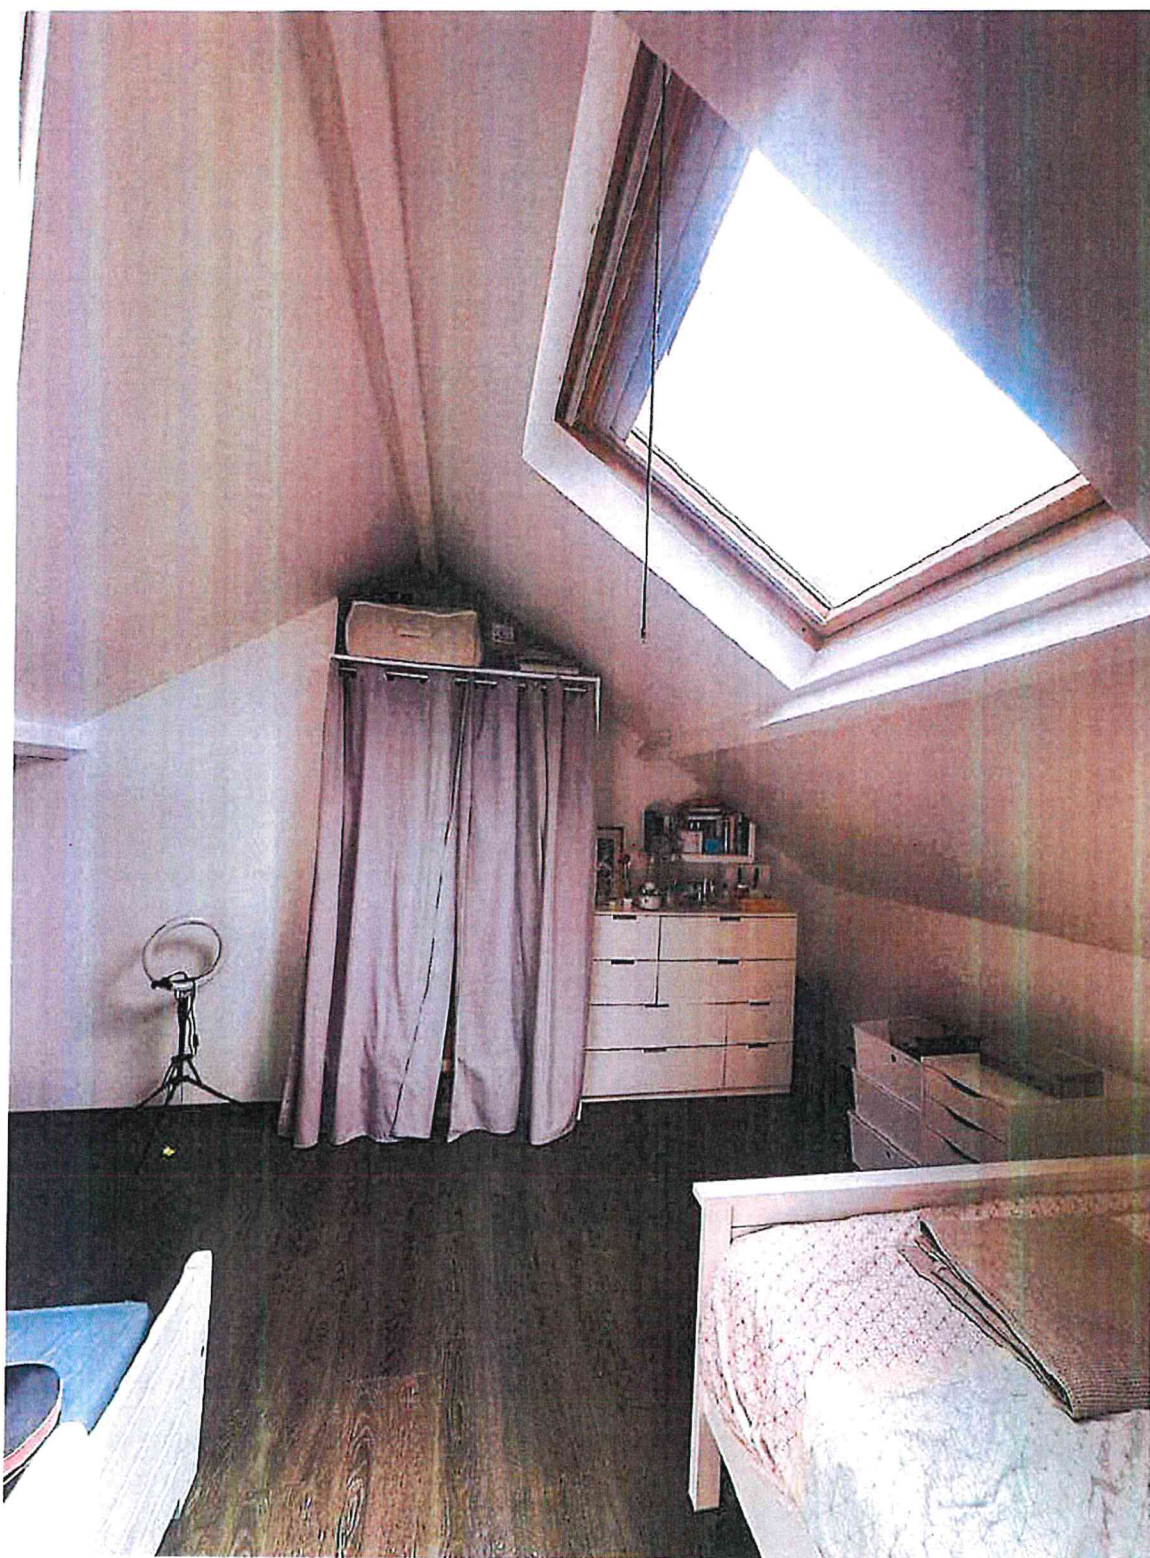
**CHAMBRE DROITE :**

Sol : le sol est recouvert de parquet en état d'usage.

Murs : les murs sont recouverts de peinture en état d'usage.

Plafond : le plafond est recouvert de peinture en état d'usage. Les poutres de la charpente sont apparentes.

Fenêtre : présence d'une fenêtre de toit de type velux en bois double vitrage en état d'usage.

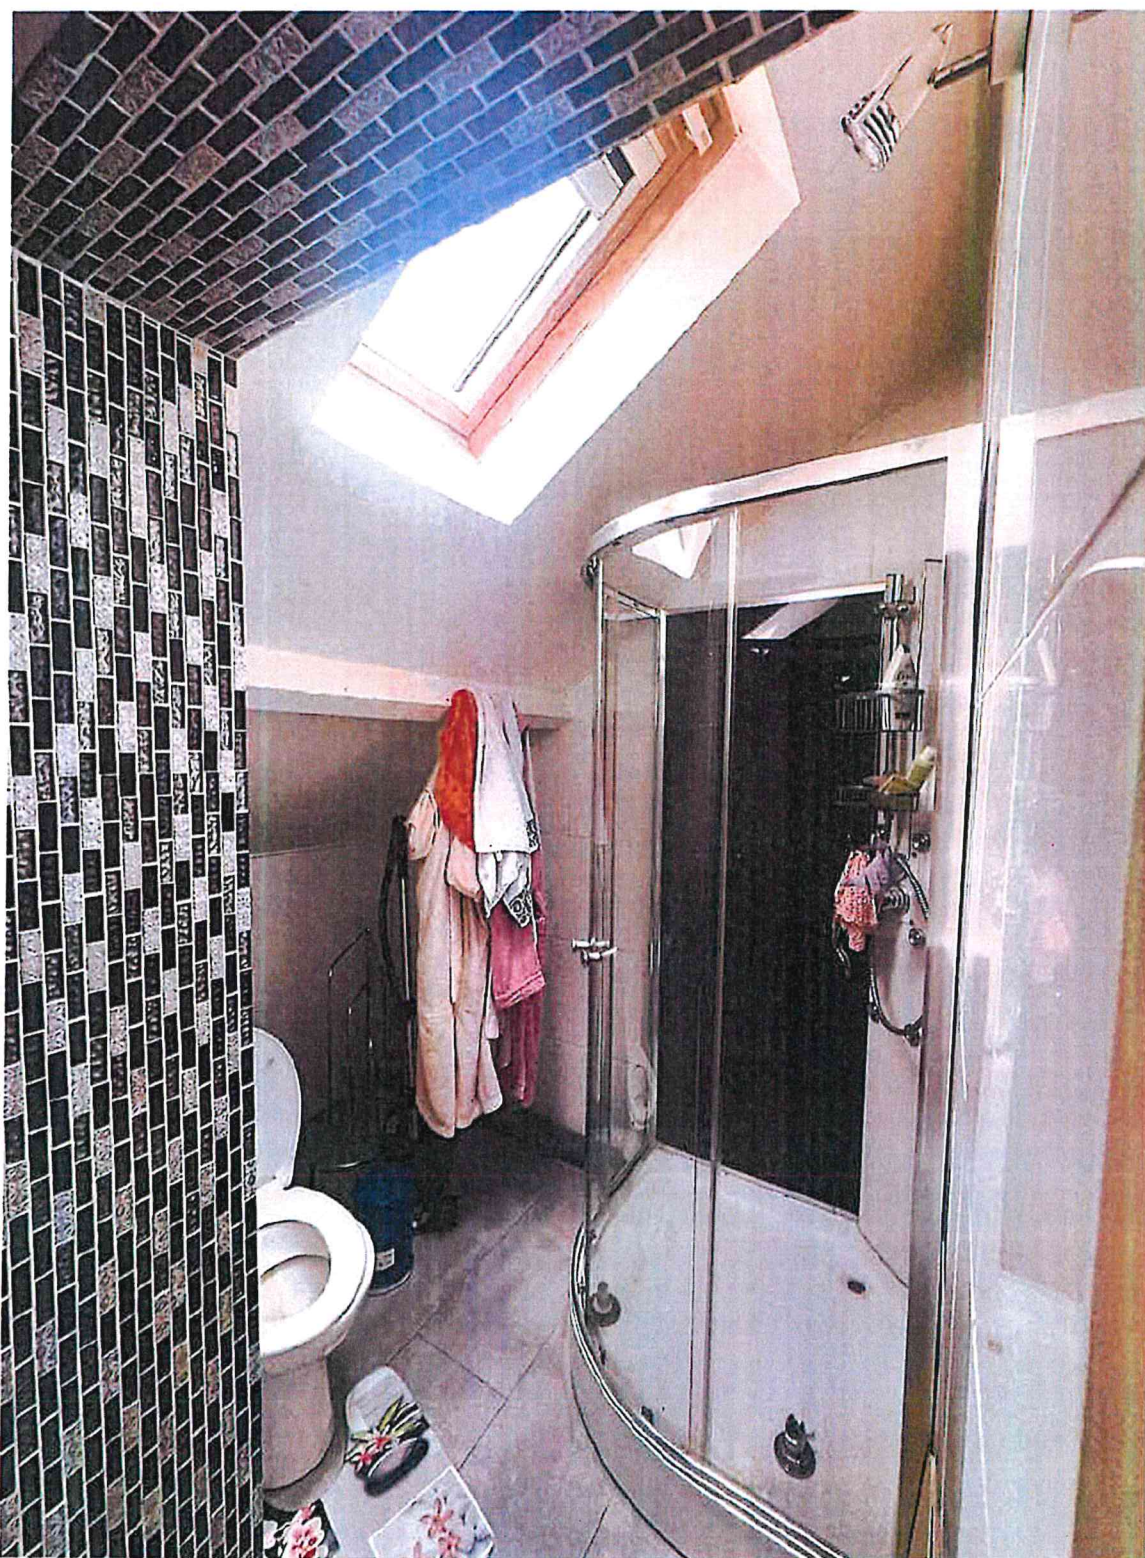
### SALLE DE BAINS :

Sol : le sol est recouvert de carrelage en état d'usage.

Murs : les murs sont recouverts de carrelage sur toute la hauteur en état d'usage.

Plafond : le plafond est recouvert de peinture en état d'usage. Les poutres de la charpente sont apparentes.

Fenêtre : présence d'une fenêtre de toit de type velux en bois double vitrage en état d'usage.

Généralités et équipements : présence d'une cabine de douche vitrée en état d'usage, d'un meuble de salle de bains 2 tiroirs surmonté d'un lavabo en état d'usage, d'un w.c cuvette à l'anglaise en état d'usage et d'un radiateur sèche-serviettes.

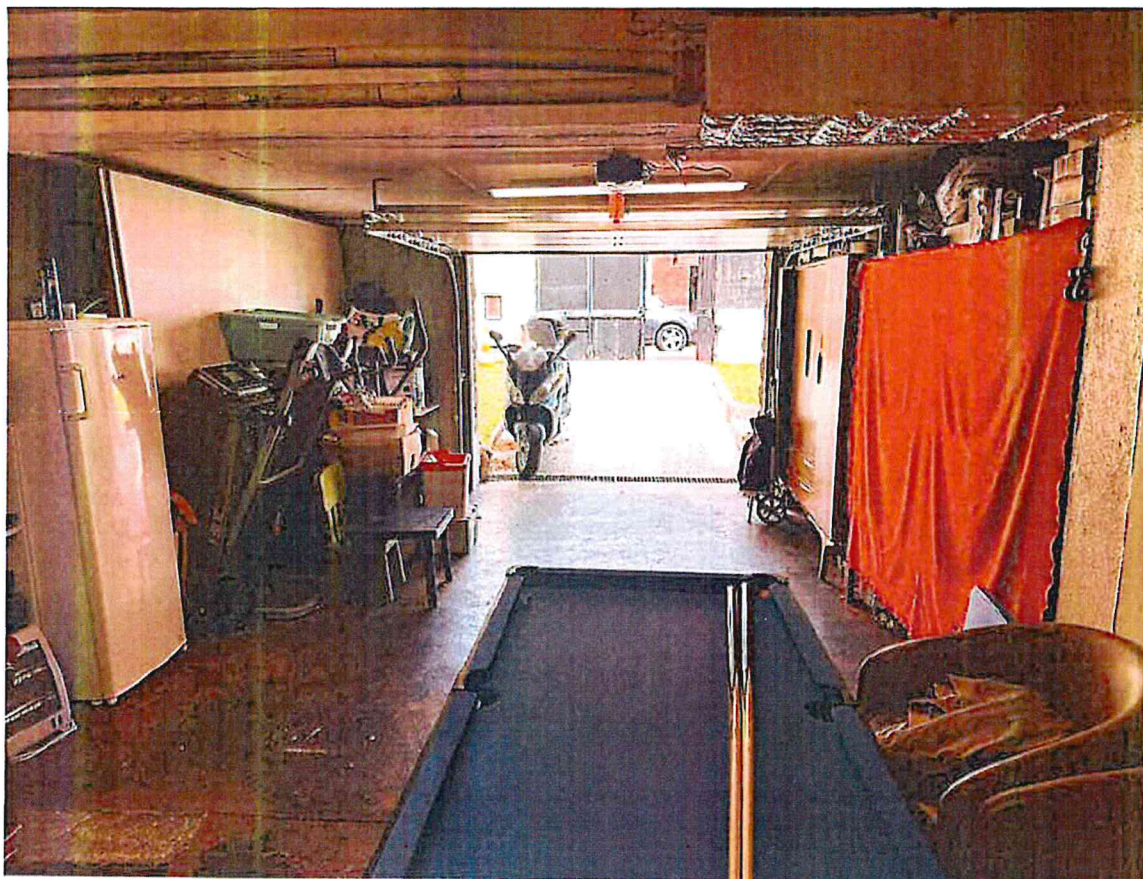
### GARAGE :

L'accès se réalise par une porte motorisée en état d'usage.  
Le garage est traversant.

Sol : le sol est en béton brut en état d'usage.

Murs : les murs sont constitués de parpaings bruts et peints en état d'usage.

Plafond : le plafond est recouvert de dalles de polystyrène en état d'usage.

Fenêtre : présence d'une fenêtre double vantaux ouvrante en bois double virage en partie arrière donnant sous la terrasse.

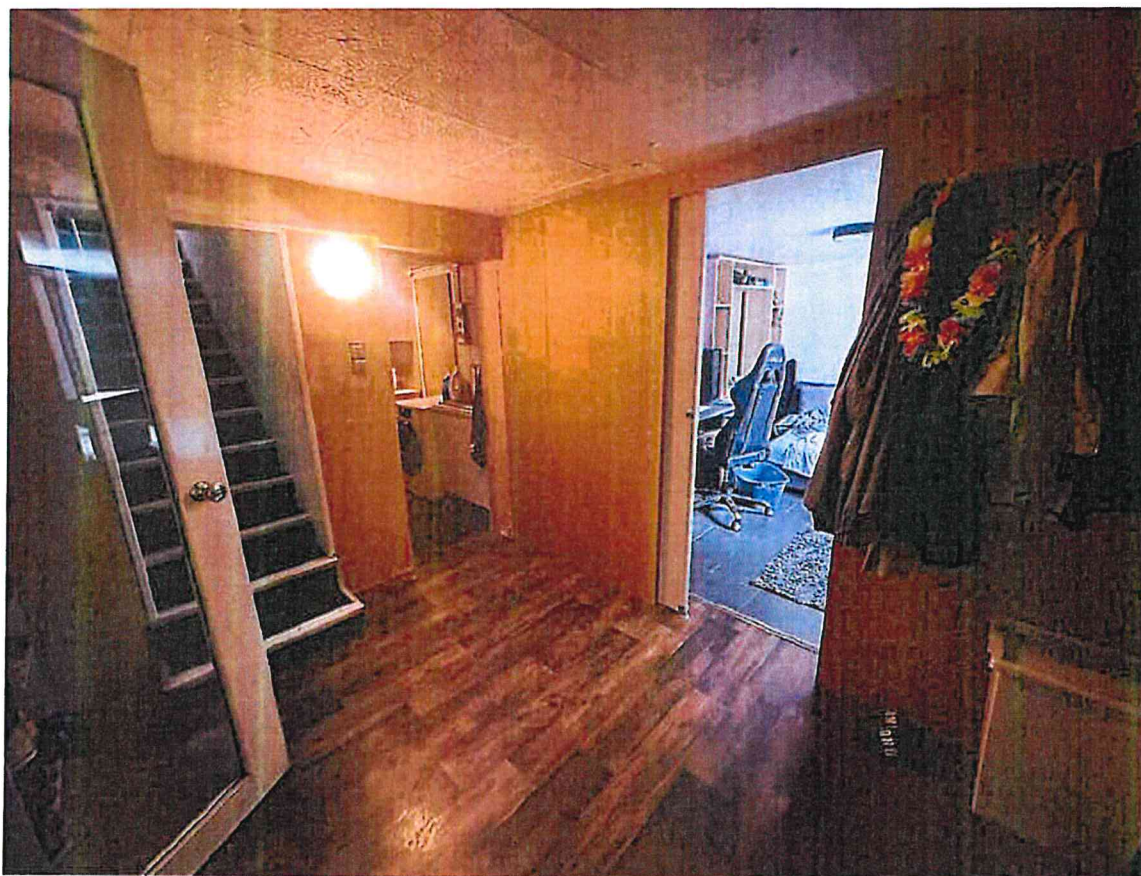
**HALL :**

Sol : le sol est recouvert de linoléum en état d'usage.

Murs : les murs sont recouverts de papier peint en état d'usage.

Plafond : le plafond est recouvert de dalles de polystyrène en état d'usage.

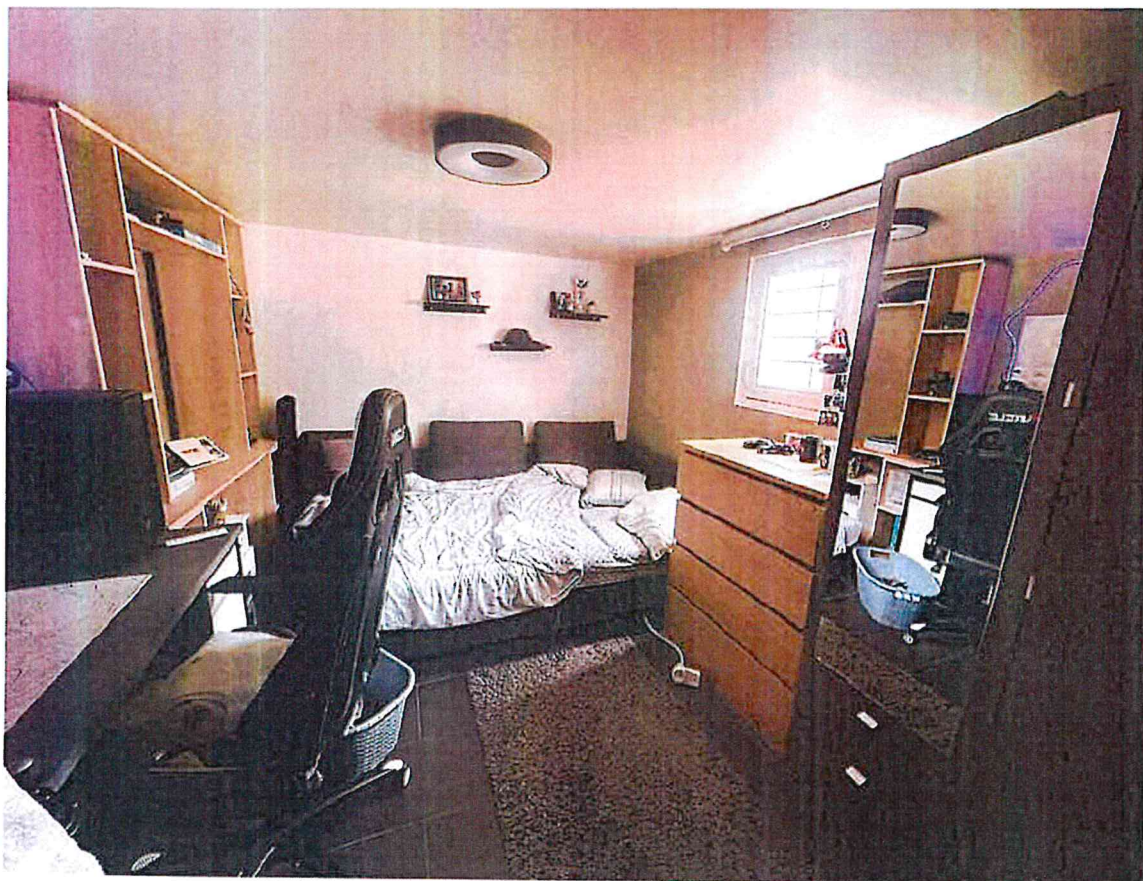
**BUREAU SUR PARTIE ARRIERE :**

L'accès se réalise par une porte à galandage en état d'usage.

Sol : le sol est recouvert de carrelage en état d'usage.

Murs : les murs sont recouverts de peinture en état d'usage.

Plafond : le plafond est recouvert de peinture en état d'usage.

Fenêtre : présence d'une fenêtre double vantaux ouvrante en bois double virage en partic arrière donnant sur la terrasse avec grille de sécurité métallique.
