## **PROCES-VERBAL DE DESCRIPTION**

**L'AN DEUX MILLE VINGT CINQ  
ET LE VINGT-DEUX JUILLET**

Certifie m'être transporté ce jour à 14 heures 45 sis 123 Boulevard Jean Jaurès 93190 LIVRY-GARGAN cadastré section A n°3661

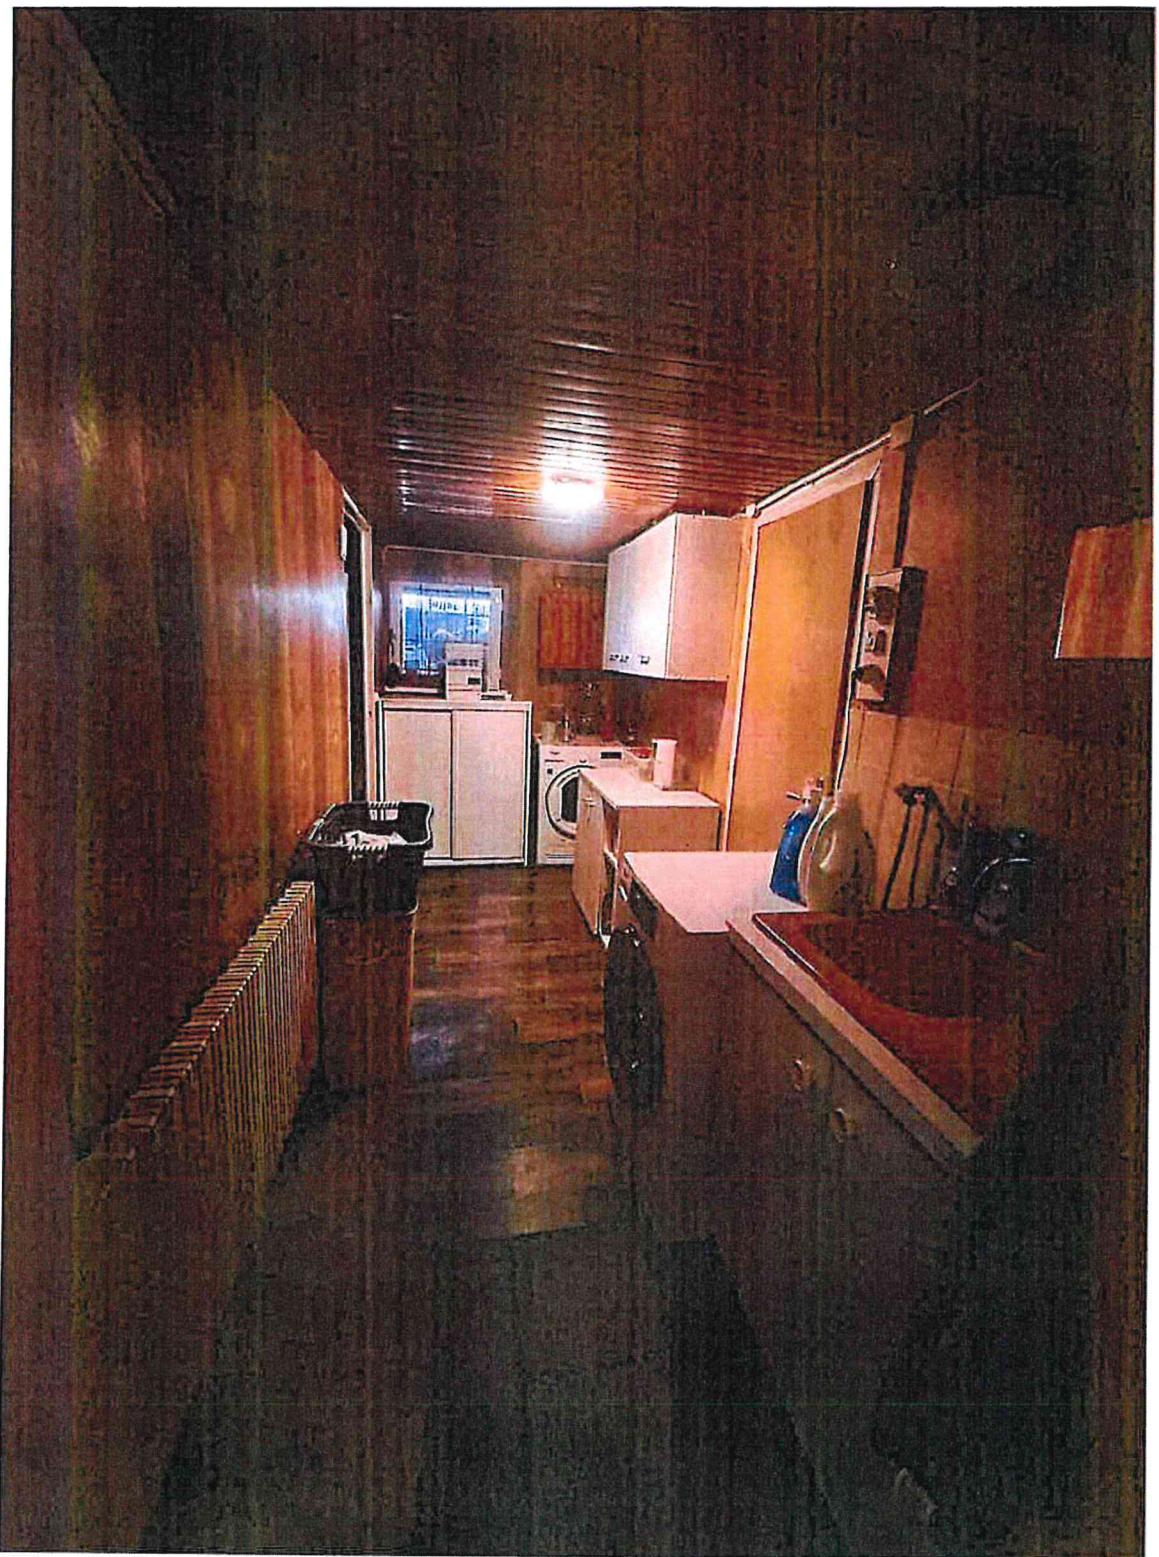
#### **1<sup>ère</sup> pièce :**

Sol : le sol est recouvert de linoléum en état d'usage.

Murs : les murs sont recouverts de papier peint et de carrelage en état d'usage.

Plafond : le plafond est recouvert de lambris en bois en état d'usage.

Fenêtre : présence d'une fenêtre simple vantail ouvrante en bois double vitrage en état d'usage avec grille métallique de sécurité.

Généralités et équipement : présence d'un point d'eau. Présence d'un radiateur.

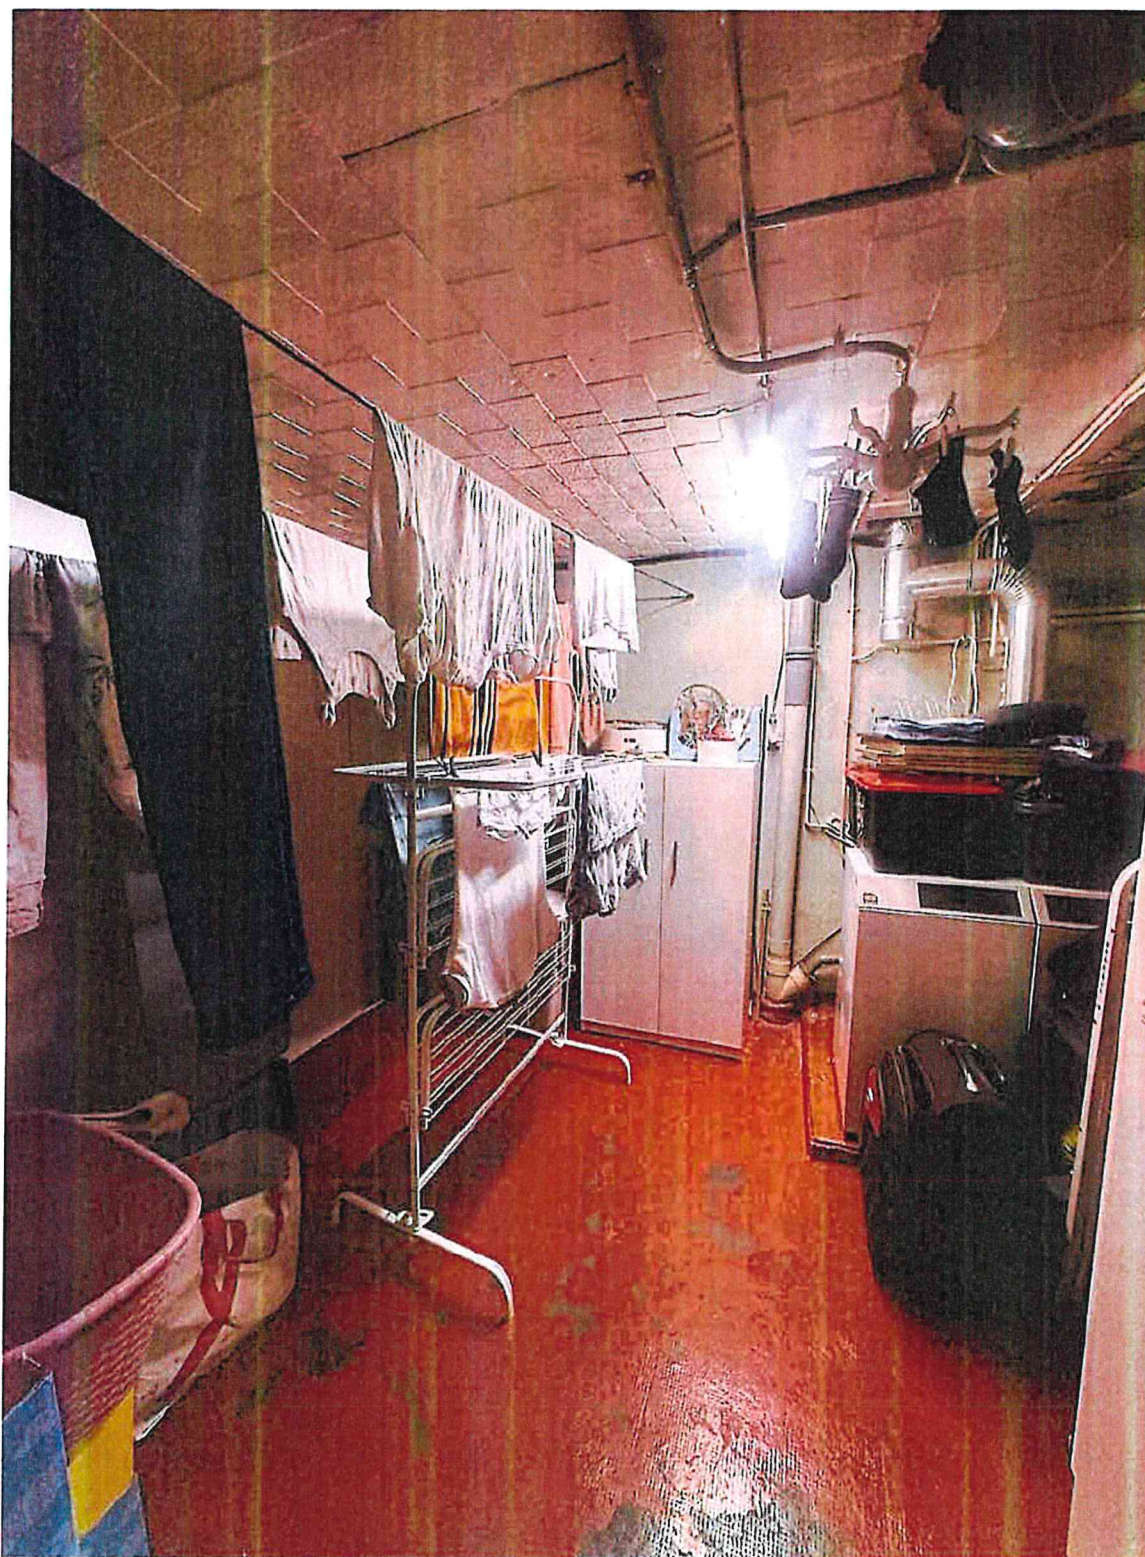
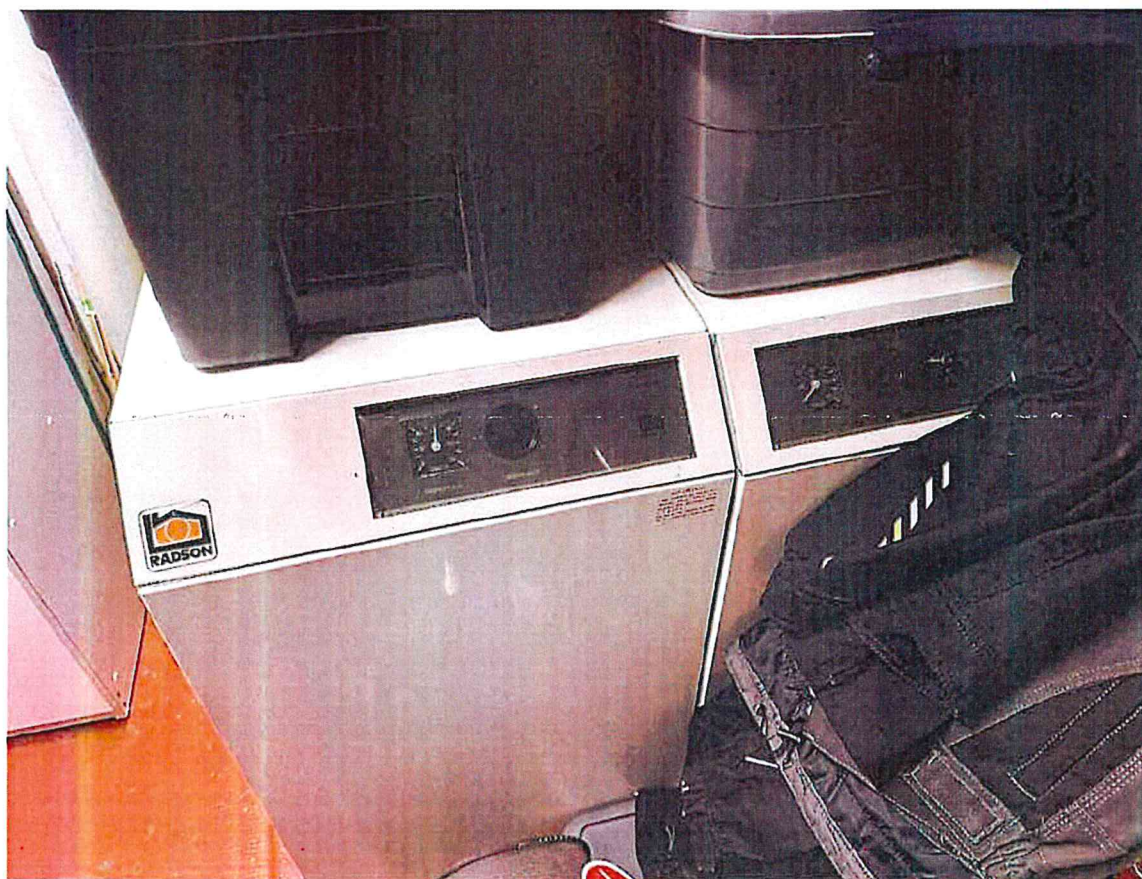
2<sup>ème</sup> pièce :

Sol : le sol est en béton peint en état d'usage.

Murs : les murs sont recouverts de peinture en état d'usage.

Plafond : le plafond est recouvert de dalles de polystyrène en état d'usage.

Généralités et équipements : présence d'une chaudière de marque RADSON

Une pièce fermée depuis cette deuxième pièce renferme un w.c suspendu cuvette à l'anglaise.

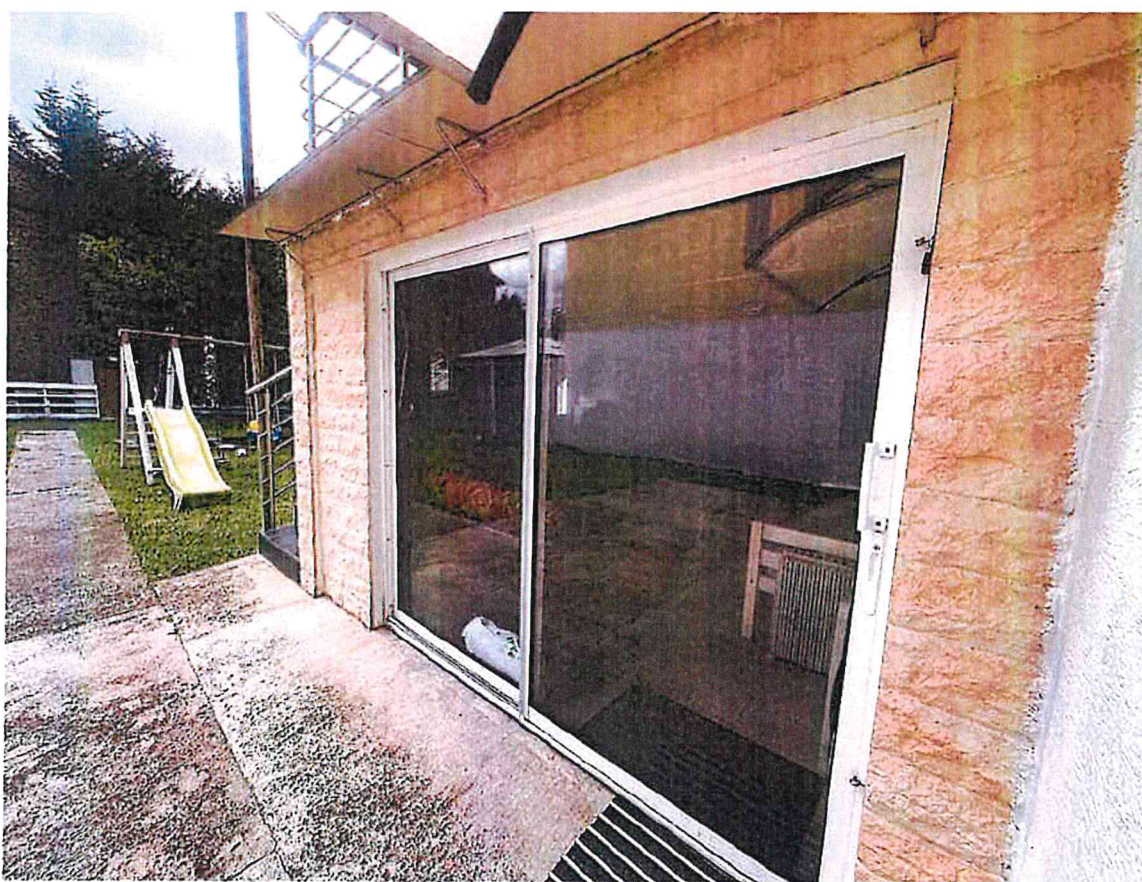
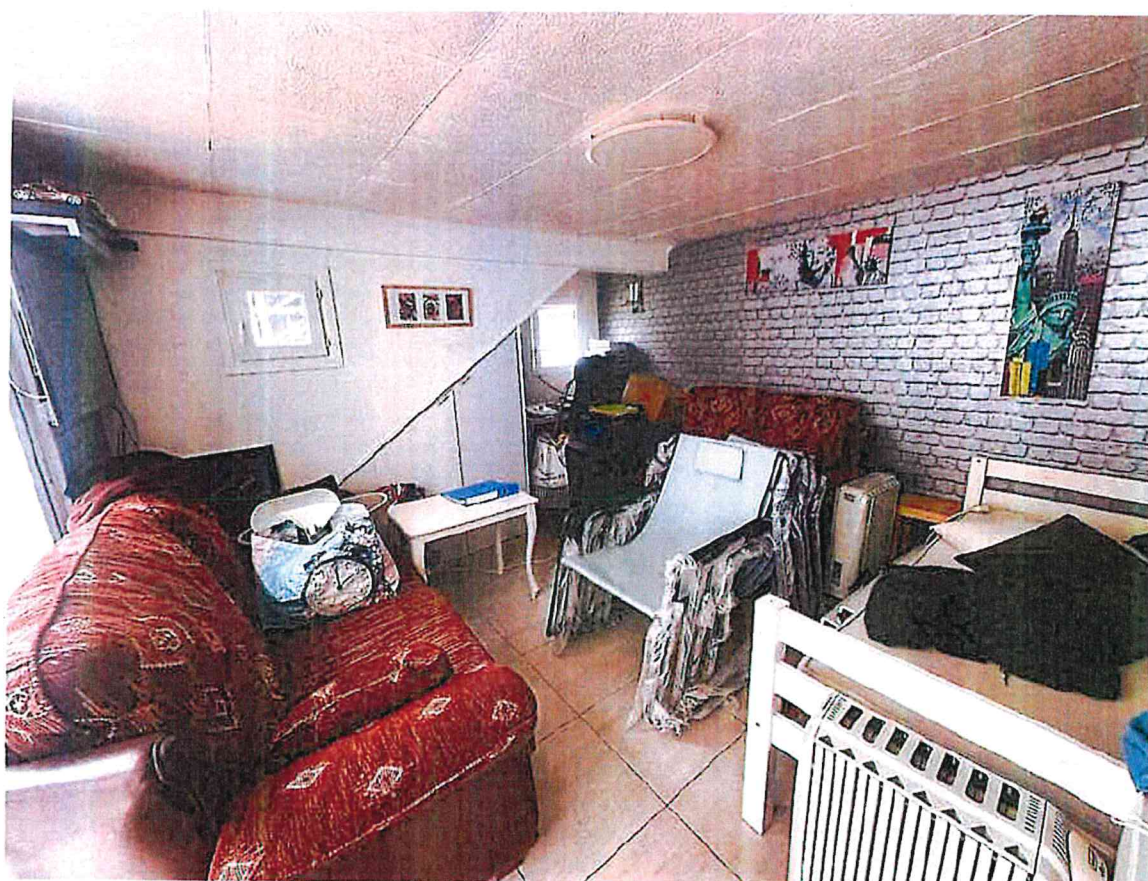
#### **PIECE SOUS LA TERRASSE EXTENSION DU PAVILLON :**

L'accès se réalise par deux baies coulissantes en aluminium double vitrage en état d'usage.

Sol : le sol est recouvert de carrelage en état d'usage.

Murs : les murs sont recouverts de peinture en état d'usage et de papier peint en état d'usage.

Plafond : le plafond est recouvert de dalles de polystyrène en état d'usage.

Fenêtre : présence de deux fenêtres simples vantaux ouvrante en PVC double vitrage en état d'usage.
