Dossier n°281661

## PROCES VERBAL DESCRIPTIF

- LOT N°2 : au rez-de-chaussée du bâtiment A, à droite sur rue, un appartement comprenant une  
pièce, cuisine, droit au wc dans la cour,
- LOT N°3 : au rez-de-chaussée du bâtiment A, à droite sur cour, un appartement comprenant une  
pièce, cuisine, droit au wc dans la cour
- LOT N°19 et 21 : au sous-sol du bâtiment A, une cave n°8 et une cave n°10

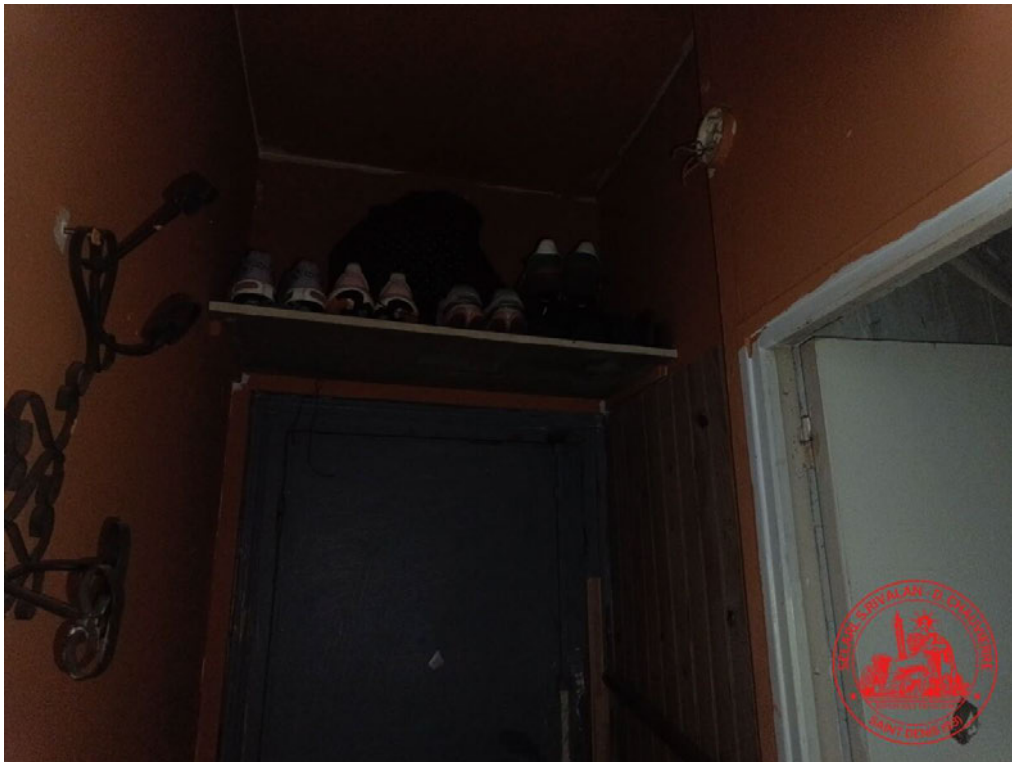
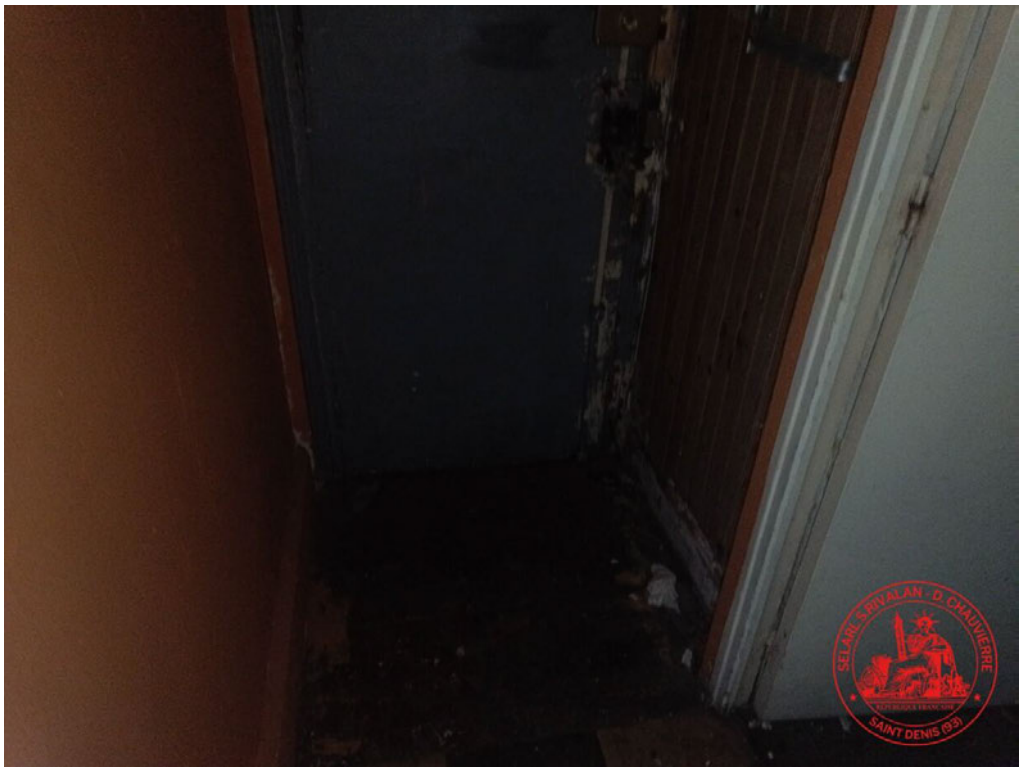
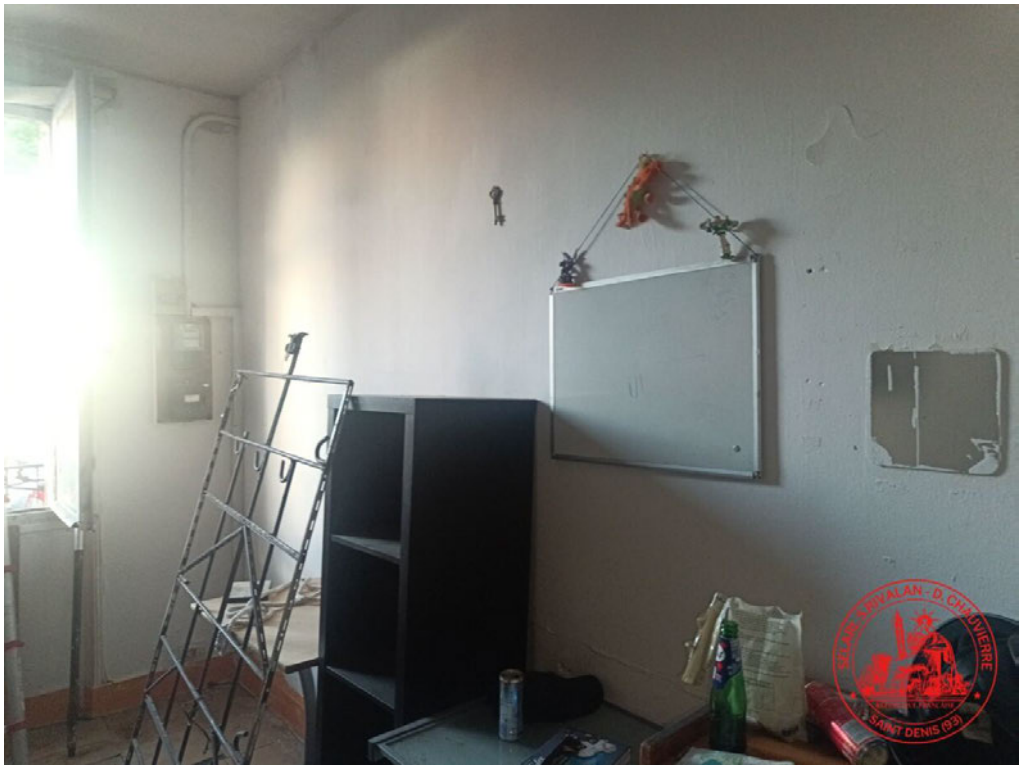
### Séjour/entrée

Je constate un état fortement altéré des surfaces murales revêtues de peinture, caractérisé par plusieurs dégradations visibles. Je relève des décollements du revêtement avec zones arrachées et manques, incluant par endroits des manques étendus. J'observe la présence de trous ponctuels en plusieurs points ainsi que des perforations regroupées sur une zone. Je note des traces sombres diffuses et des taches noires étalées sur le revêtement. Je remarque enfin des reprises locales matérialisées par une zone plus claire rapportée sur la surface.

Présence de barreaux à la fenêtre

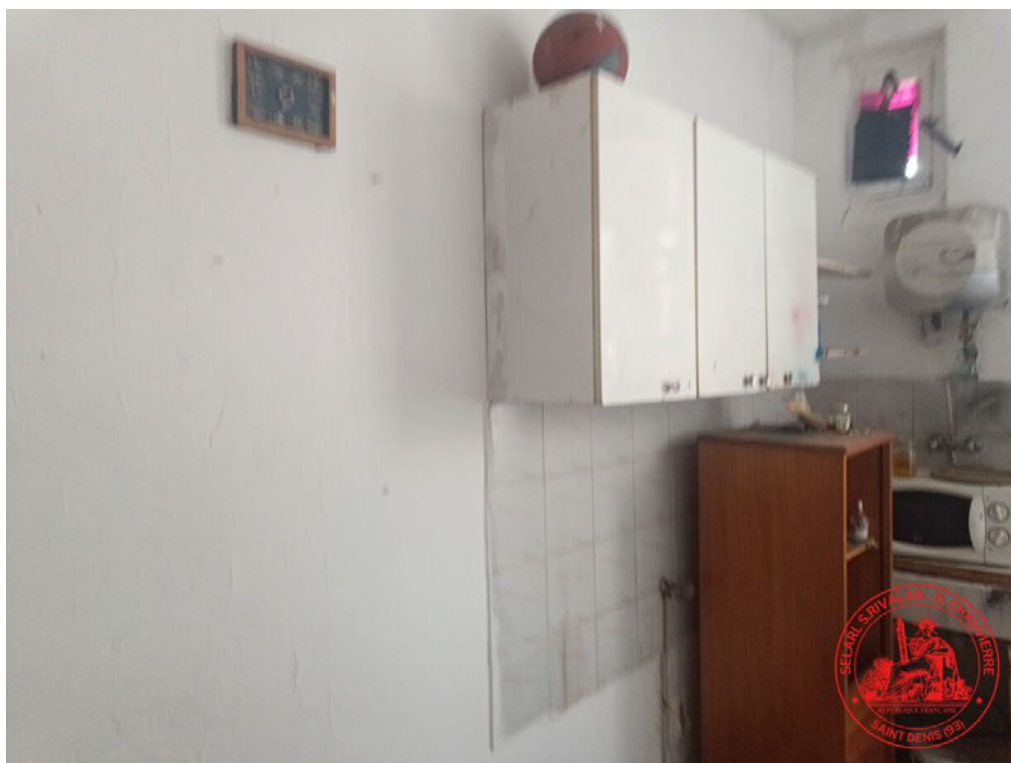
Un petit ballon d'eau chaude

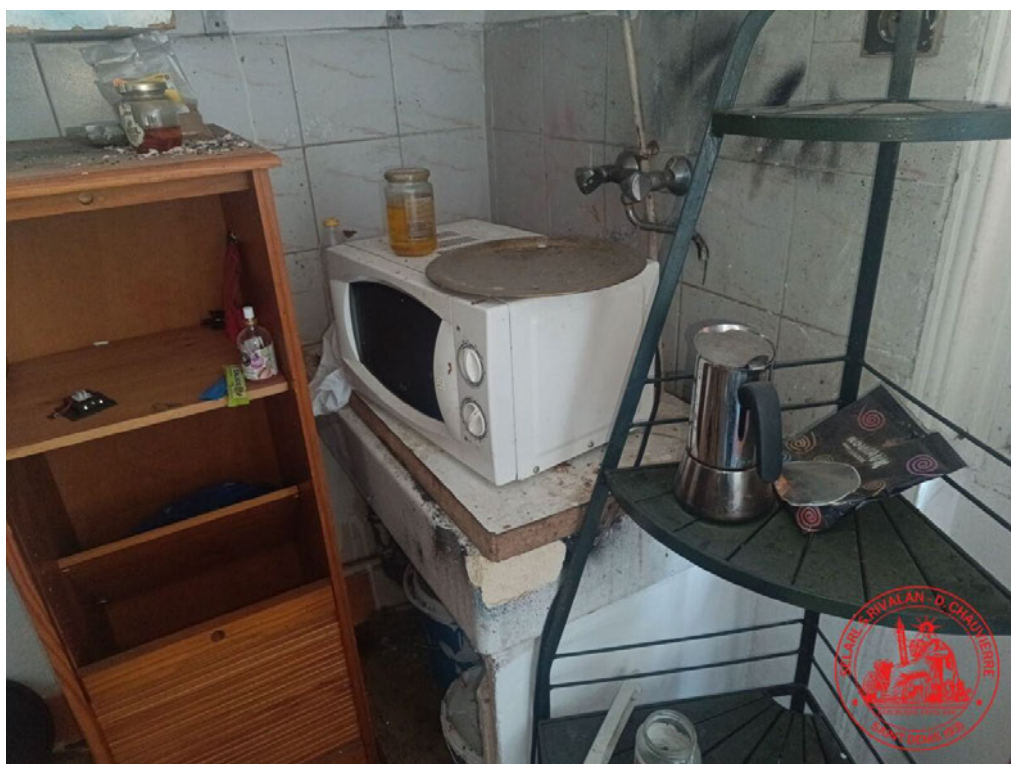
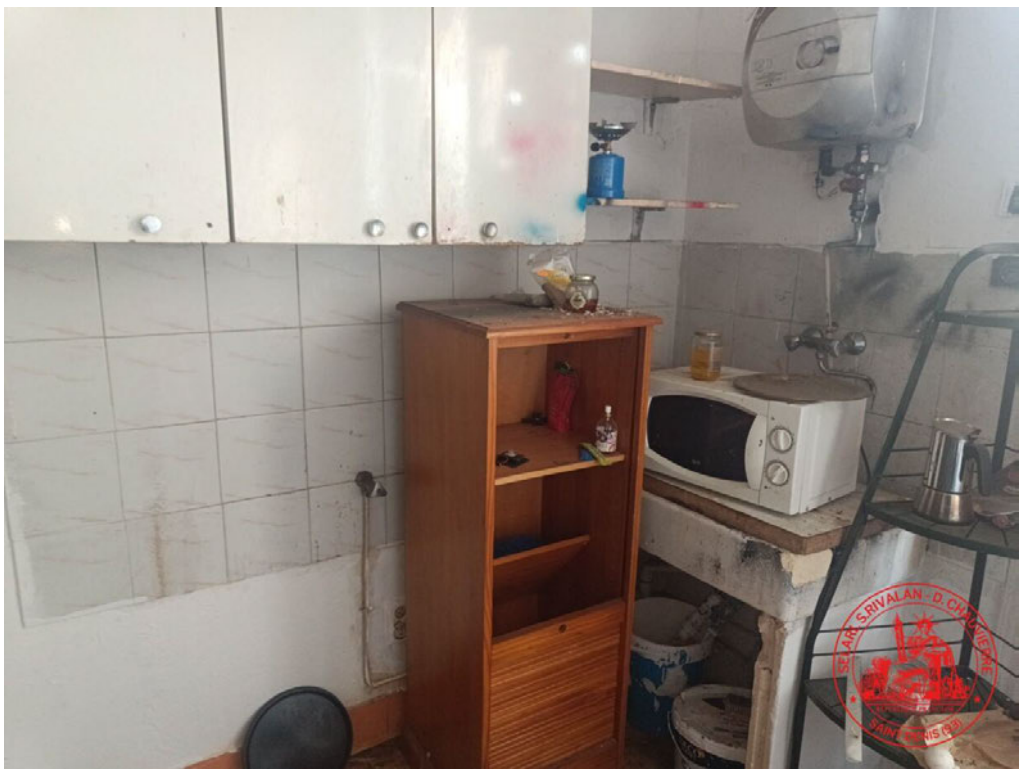
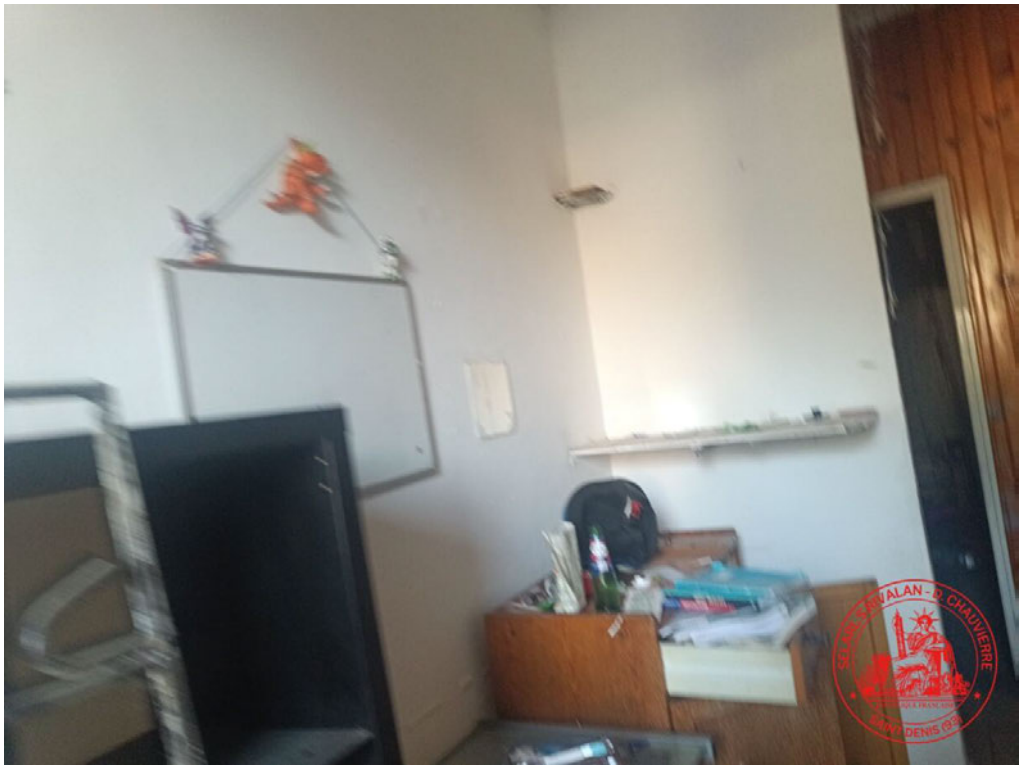
Dalles vinyles au sol

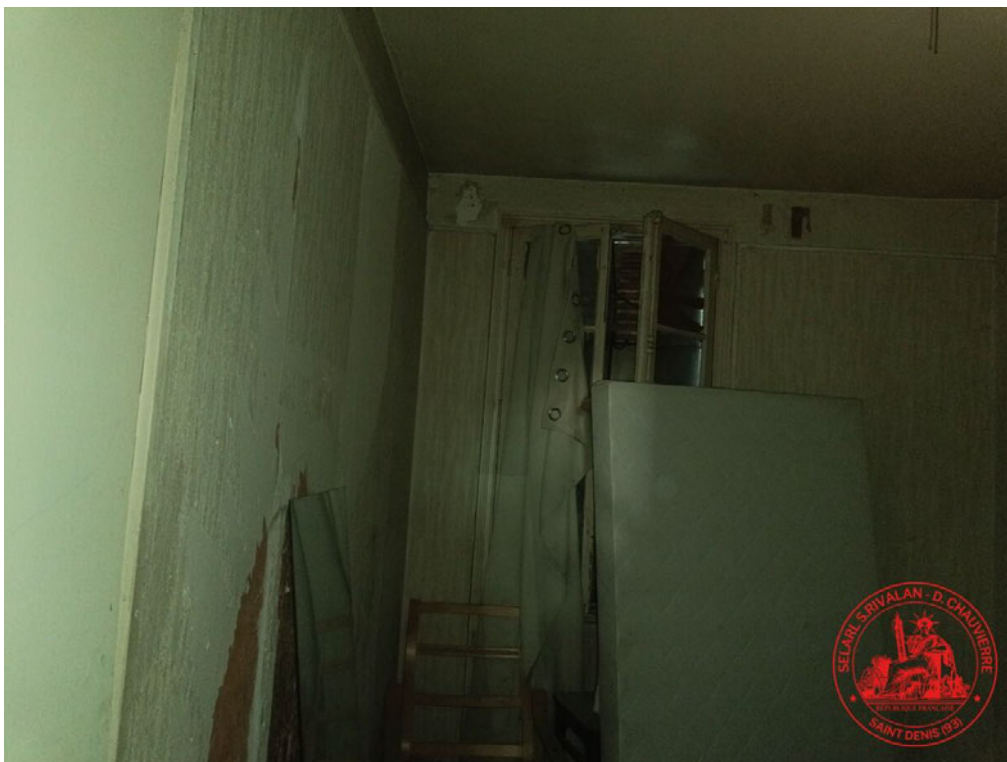
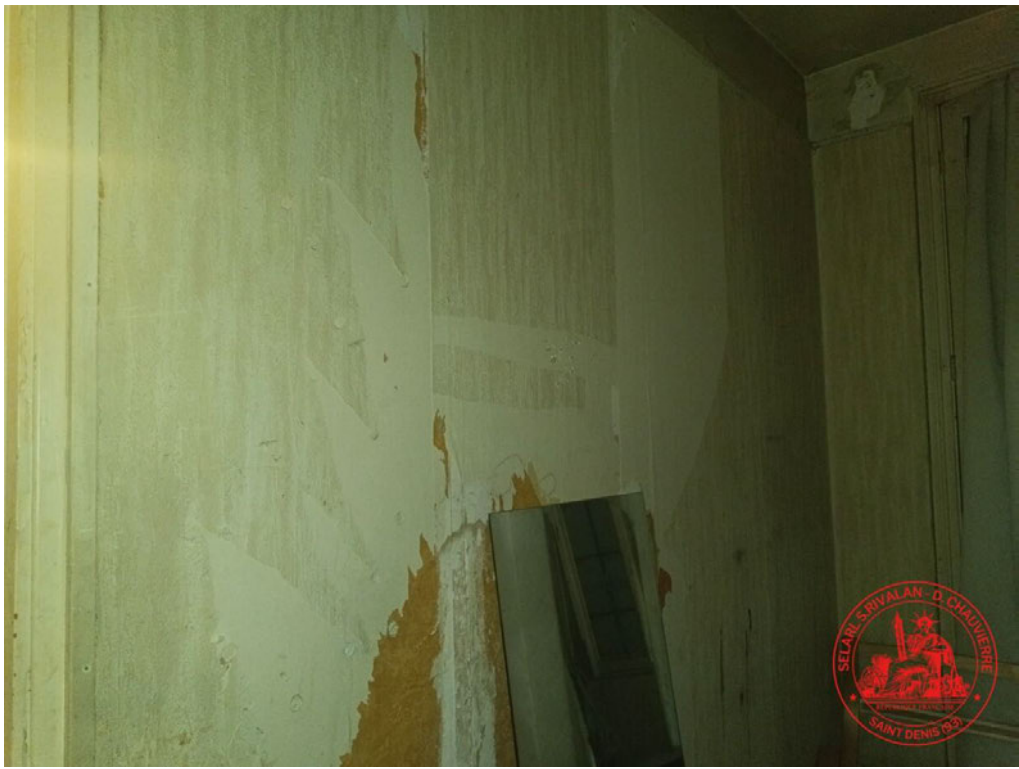
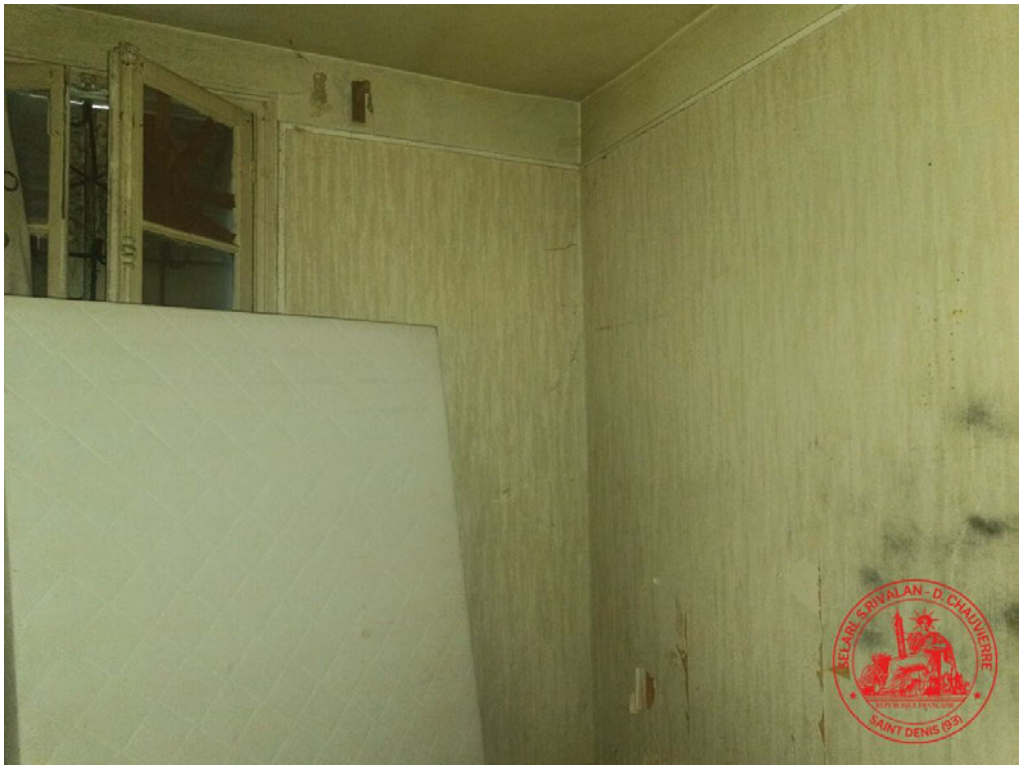
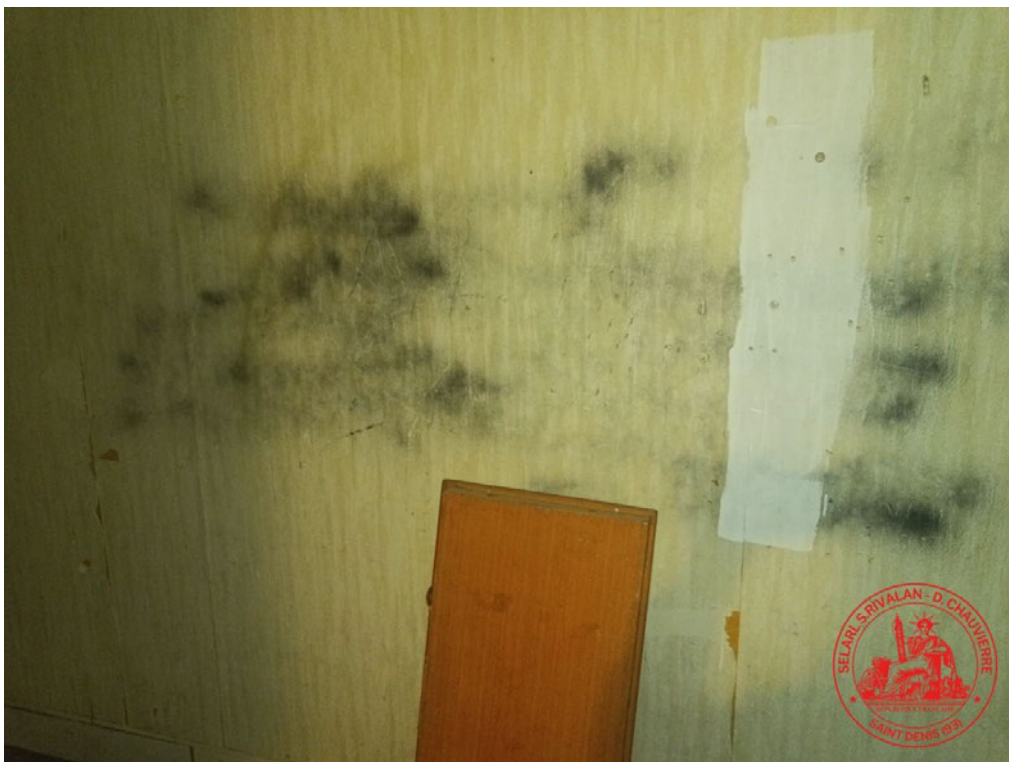
### **Chambre (sur cour)**

Je constate un état fortement altéré des surfaces murales revêtues de papier peint, caractérisé par plusieurs dégradations visibles. Je relève des décollements du revêtement avec zones arrachées et manques, incluant par endroits des manques étendus. J'observe la présence de trous ponctuels en plusieurs points ainsi que des perforations regroupées sur une zone. Je note des traces sombres diffuses et des taches noires étalées sur le revêtement. Je remarque enfin des reprises locales matérialisées par une zone plus claire rapportée sur la surface.

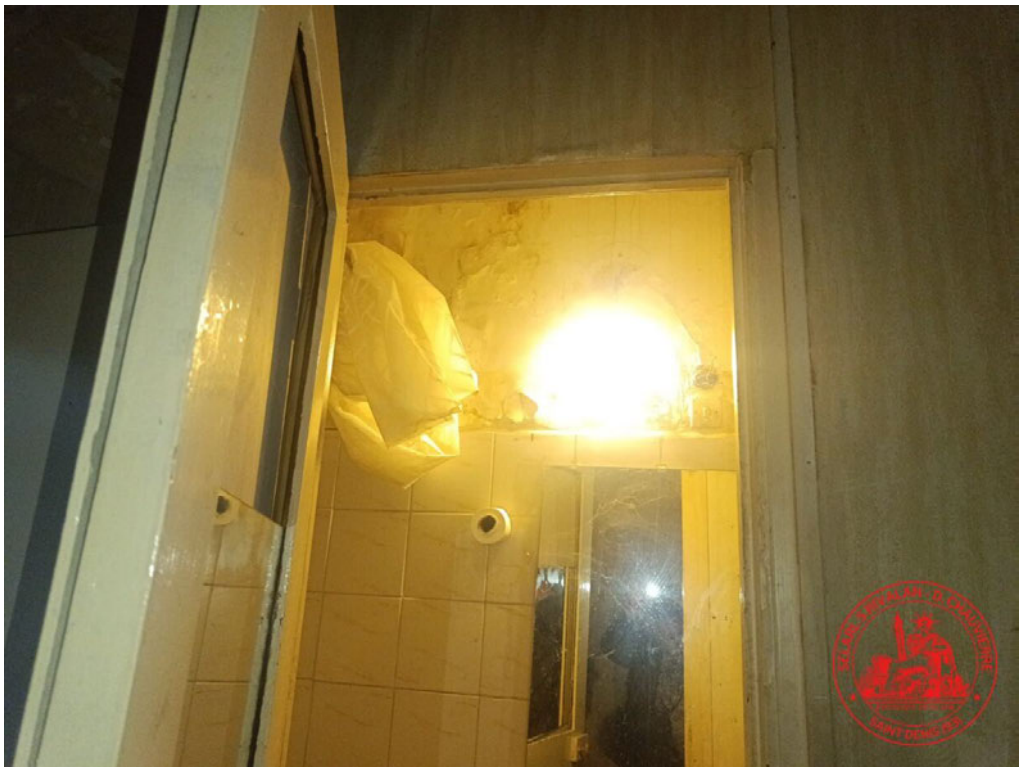
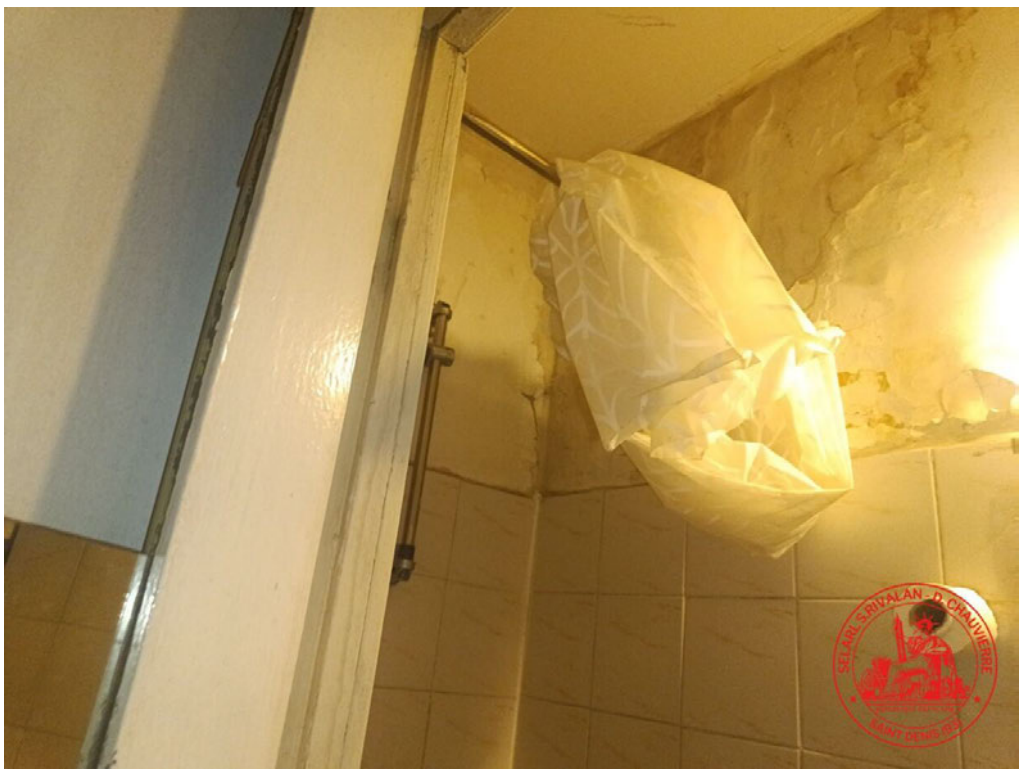
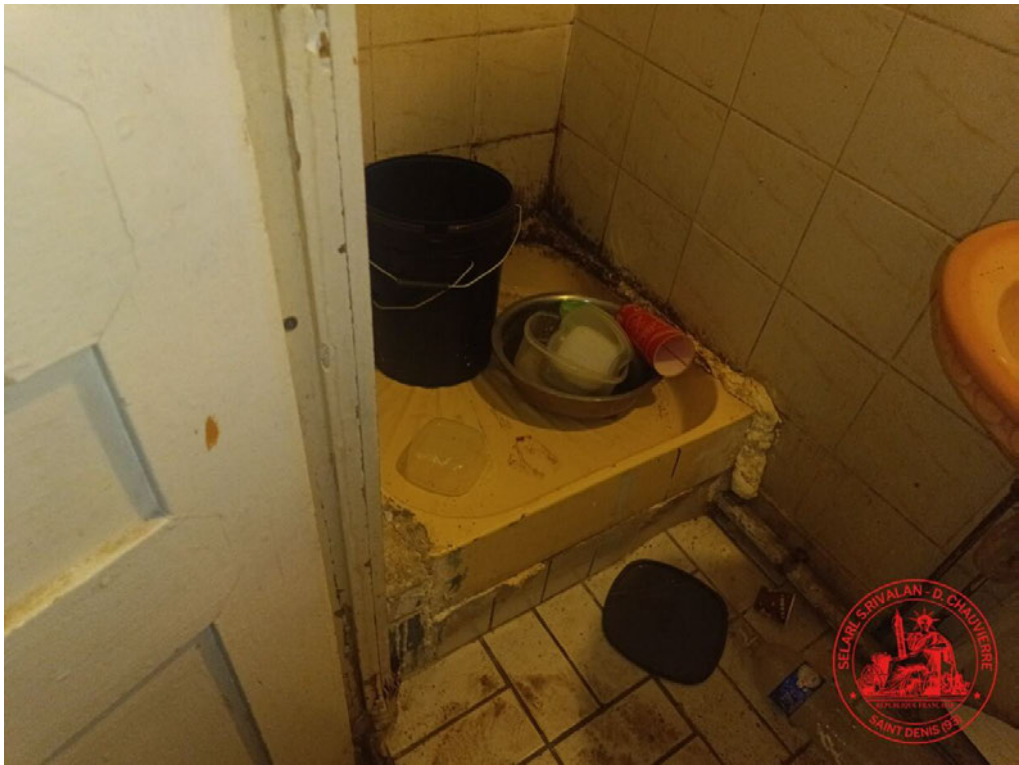
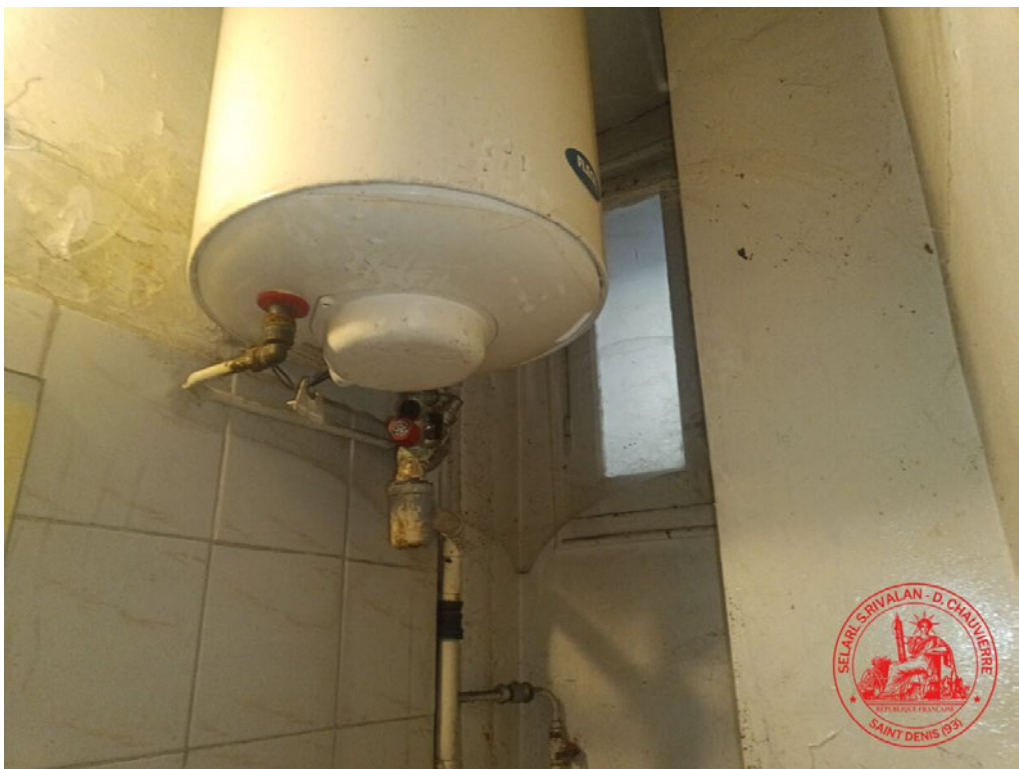
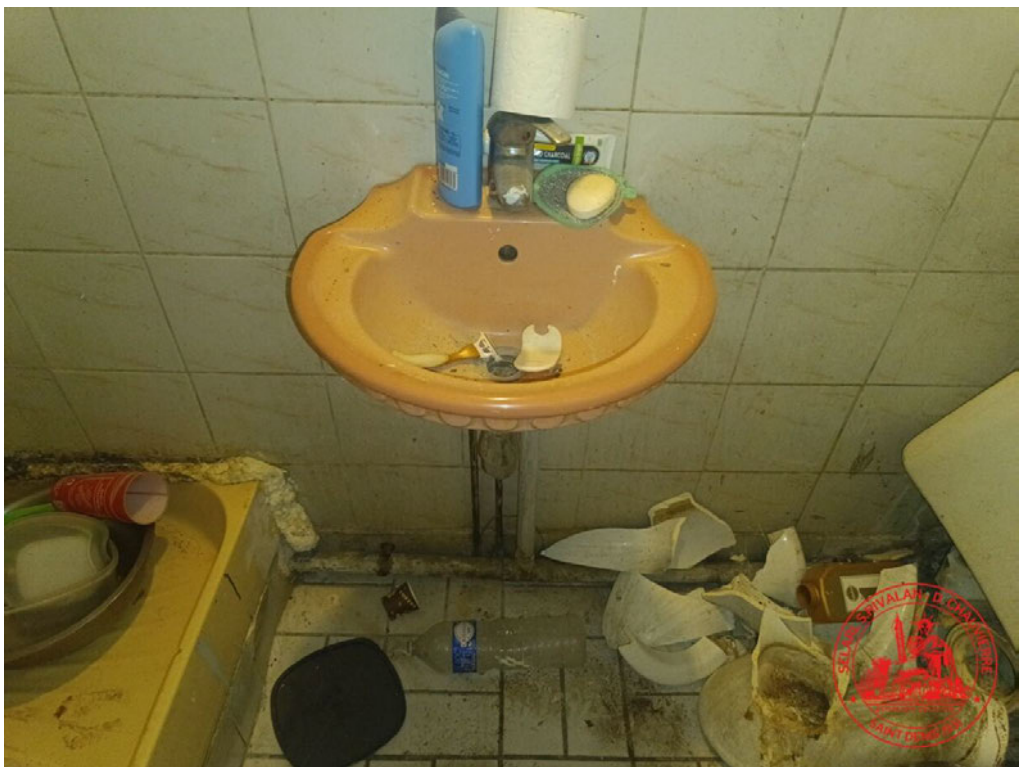
## Sanitaires

J'observe un sol en carrelage dont les joints sont visuellement alignés et lisibles. La surface présente des salissures marquées avec des dépôts et des débris en plusieurs points dispersés. Des zones apparaissent encombrées par des éléments au sol.

Je relève de nombreuses dégradations des surfaces murales, avec décollements et cloquages en partie haute au droit de la jonction mur/plafond. Des zones hautes présentent un écaillage et une surface irrégulière autour d'un point lumineux. En partie basse, une traînée sombre continue est visible en pied de mur au droit de la jonction avec le receveur. D'autres traces diffuses et variations locales de teinte sont observées sur les surfaces murales. À titre de contexte, les parties basses présentent un revêtement carrelé avec joints visibles.

Je remarque une porte intérieure peinte visible. La surface de la porte présente des éclats localisés sur le parement. Des traces ponctuelles sont également visibles sur le parement.

Je constate un état fortement altéré des éléments sanitaires, marqué par des dépôts visibles sur le receveur et le lavabo ainsi que par des liaisons périphériques hétérogènes. Les joints périphériques du receveur sont discontinus par endroits au droit de la jonction receveur/mur. Des fragments d'éléments sanitaires sont visibles au niveau de la jonction sol/mur. Le réservoir de WC est brisé, avec des faces éclatées et des éléments détachés. Des encombrants et dépôts sont également présents dans la zone sanitaire. À titre de configuration, la robinetterie de douche avec flexible et douchette est visible à proximité du receveur.
