## PROCES VERBAL DE DESCRIPTION

ET AGISSANT EN VERTU d'un jugement rendu le 1<sup>er</sup> juillet 2025 par le Tribunal judiciaire de Paris ayant autorisé les requérants à faire visiter l'immeuble sis 31 rue Mademoiselle à Paris 15<sup>ème</sup> aux fins de rédaction d'un procès-verbal descriptif

31 Rue Mademoiselle  
75015 PARIS

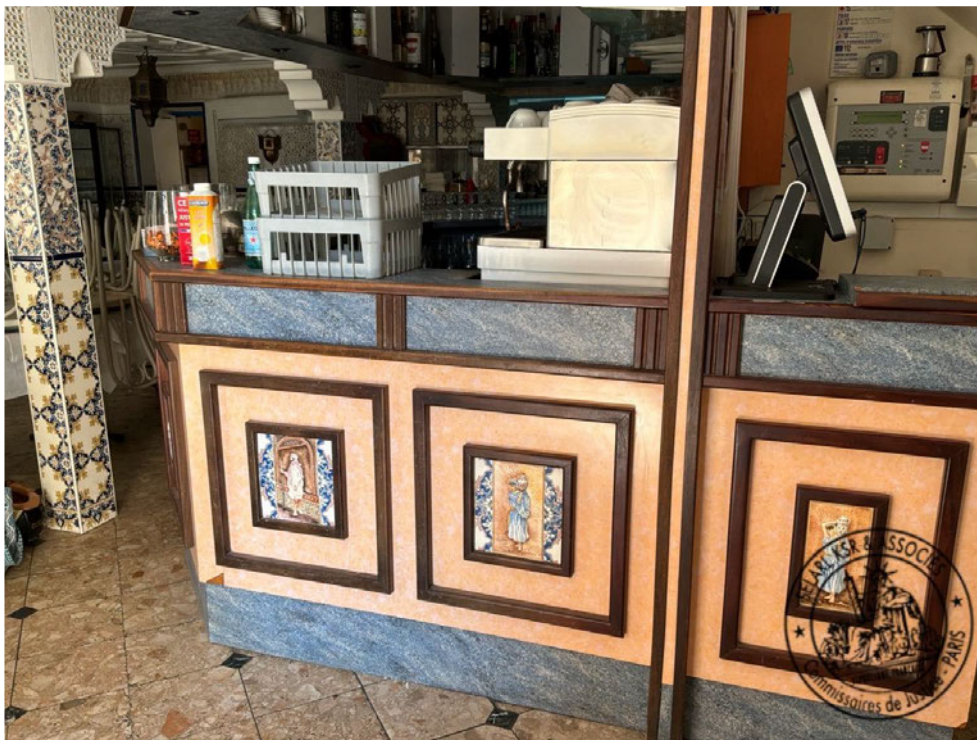
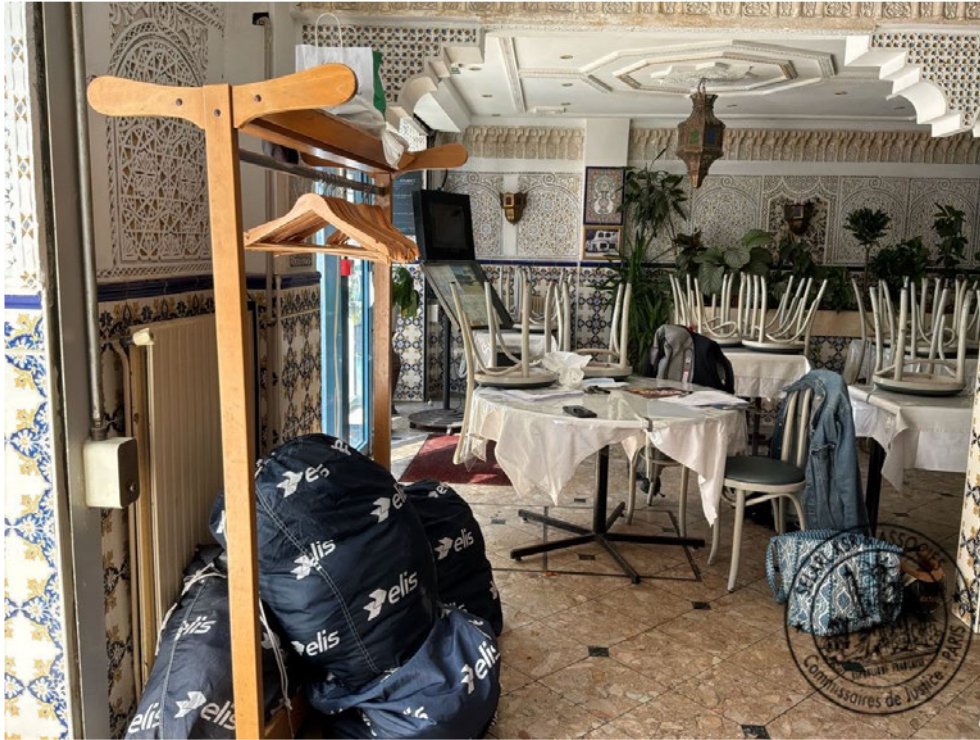
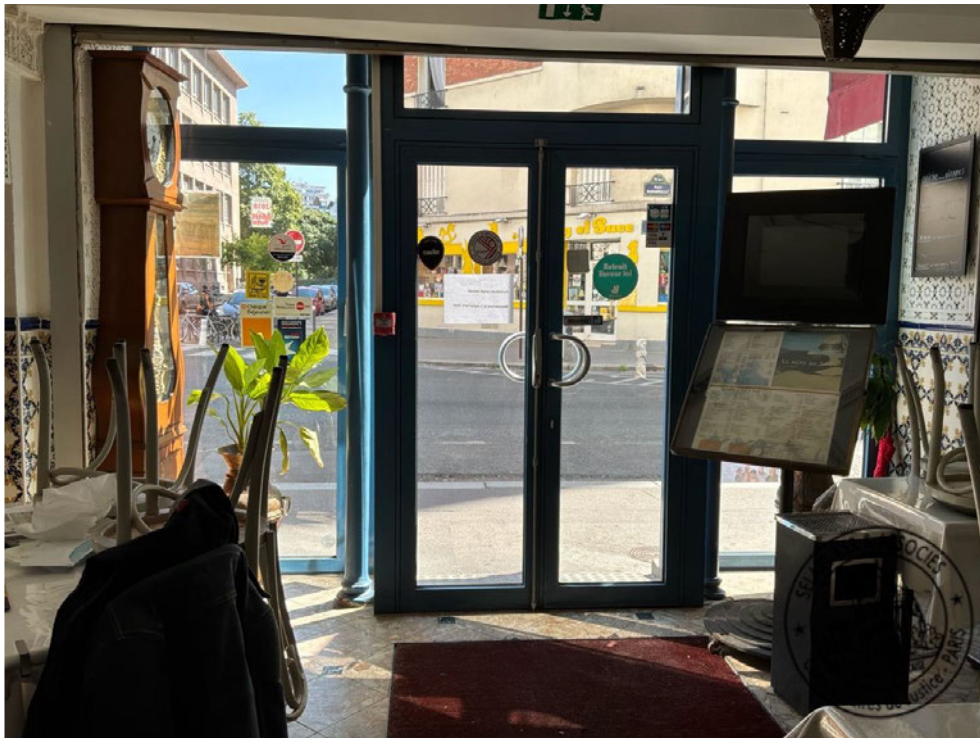
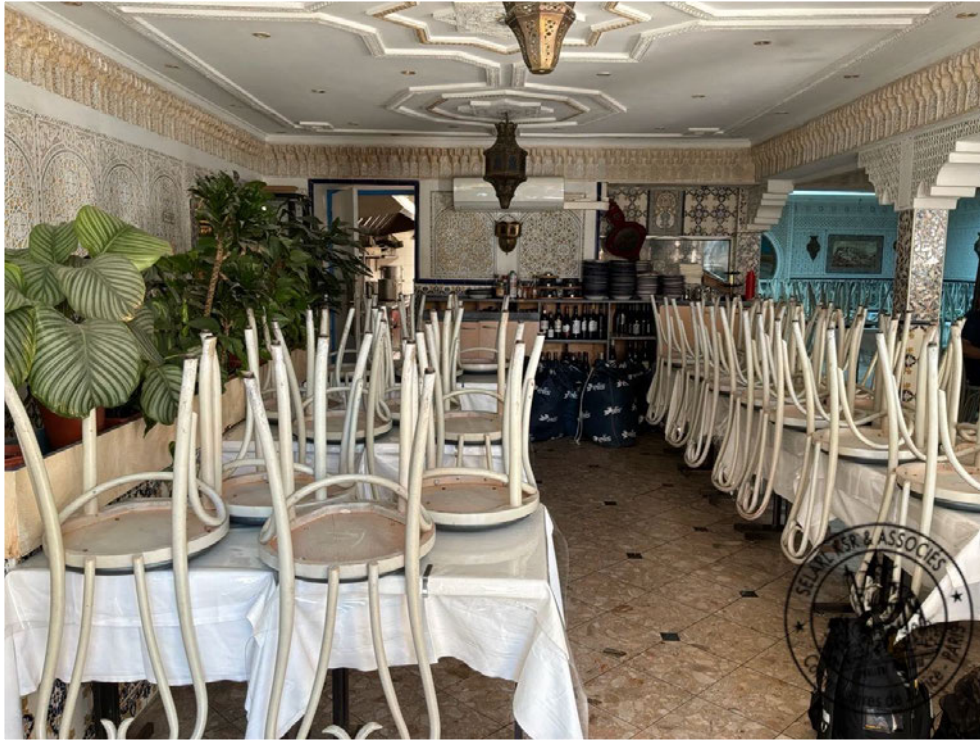
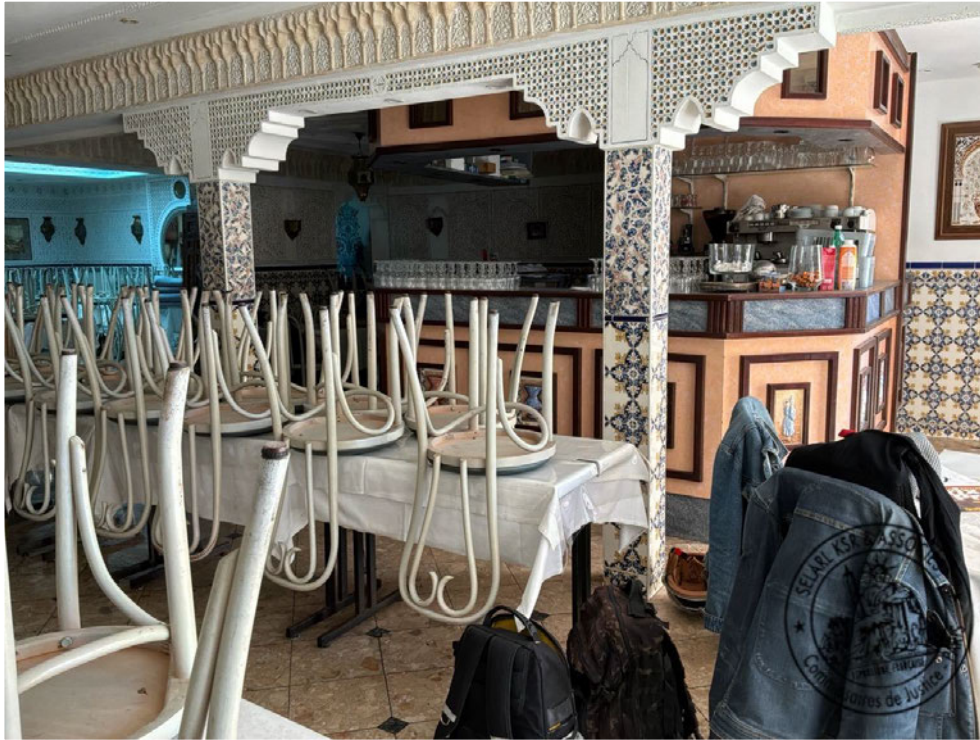
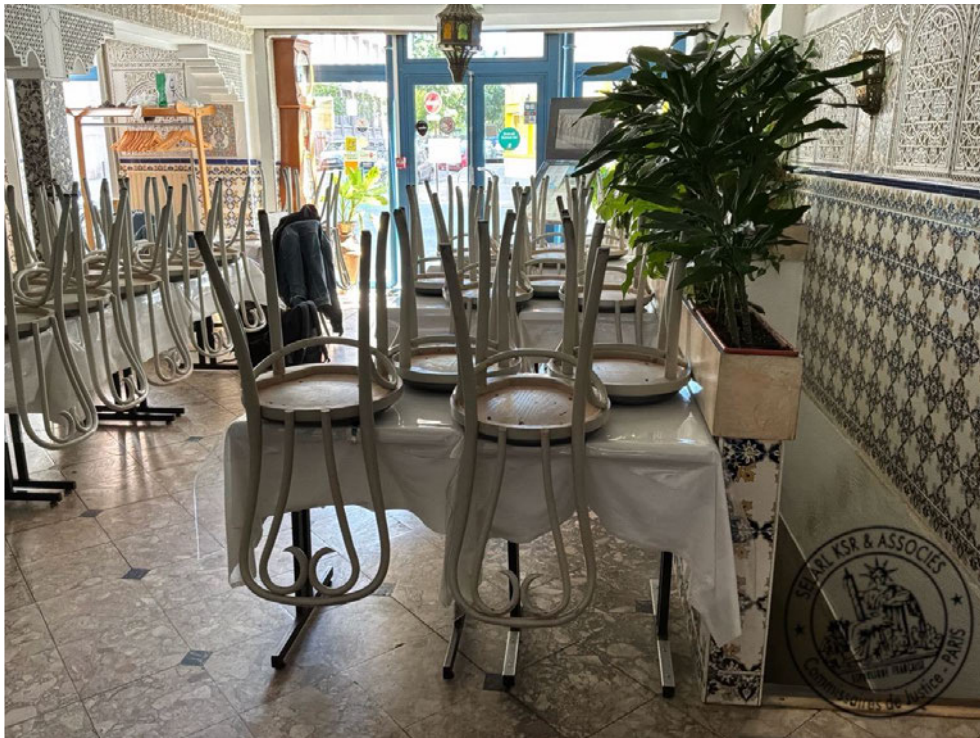
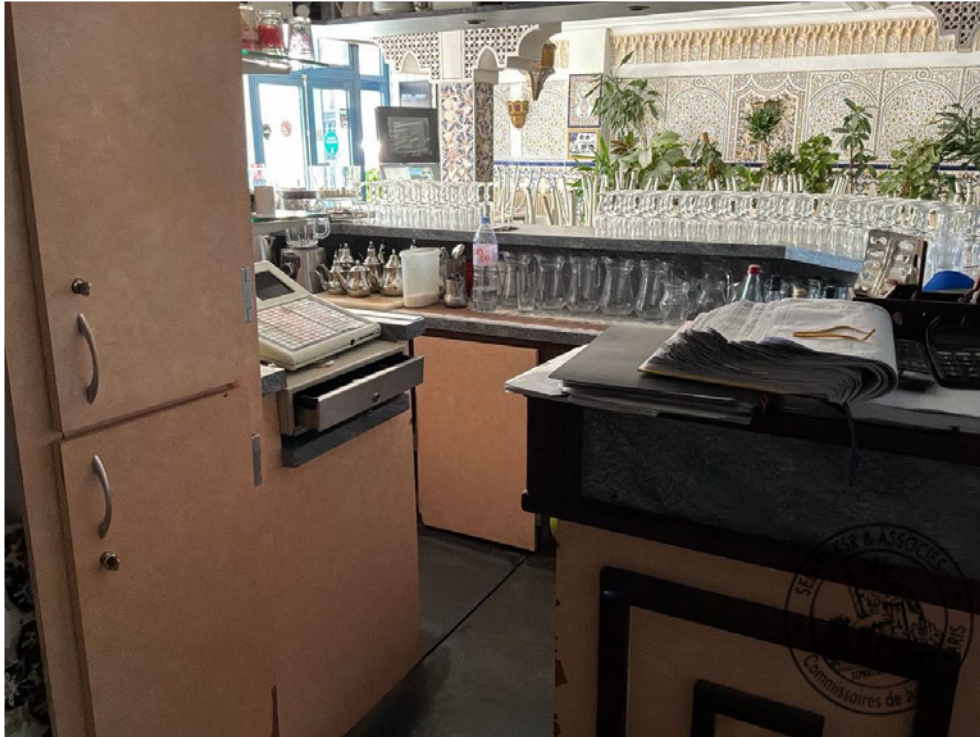
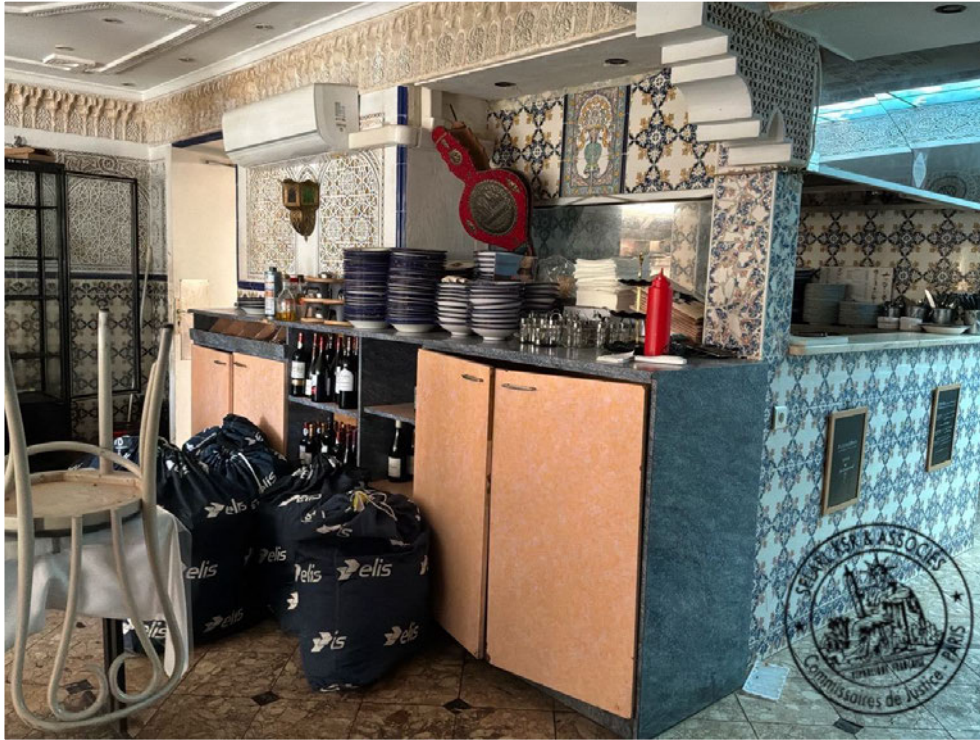
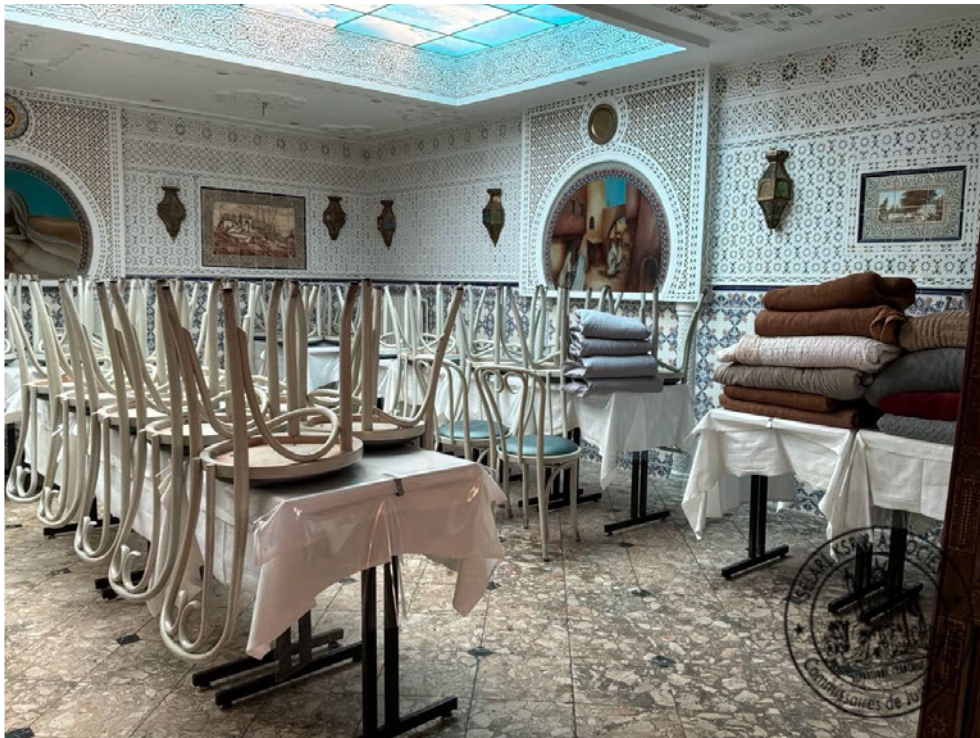
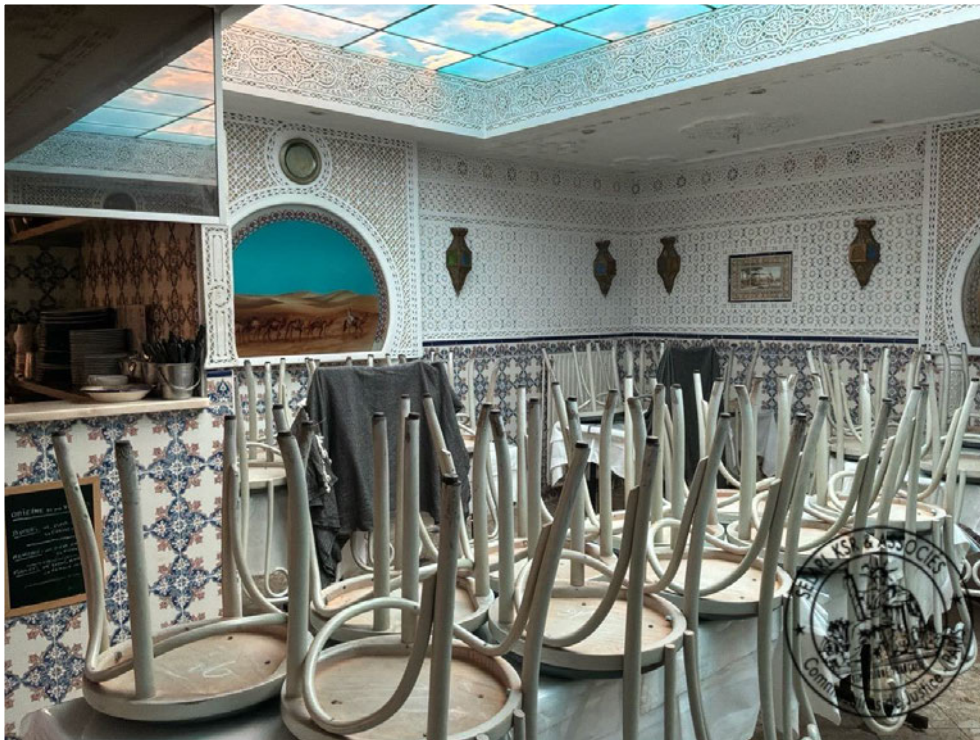
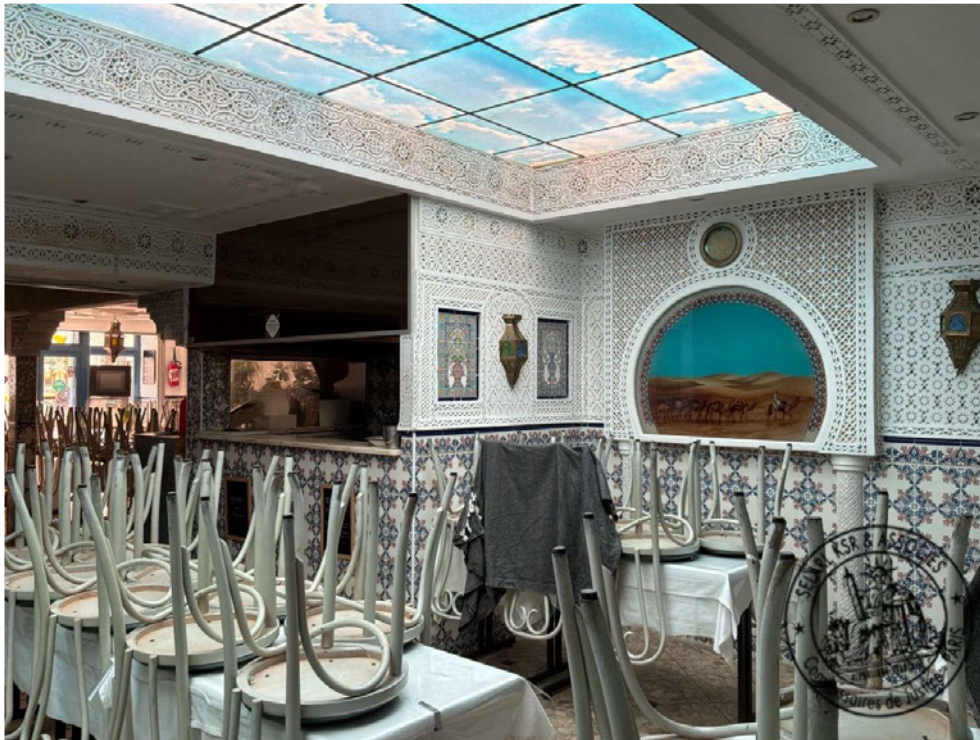
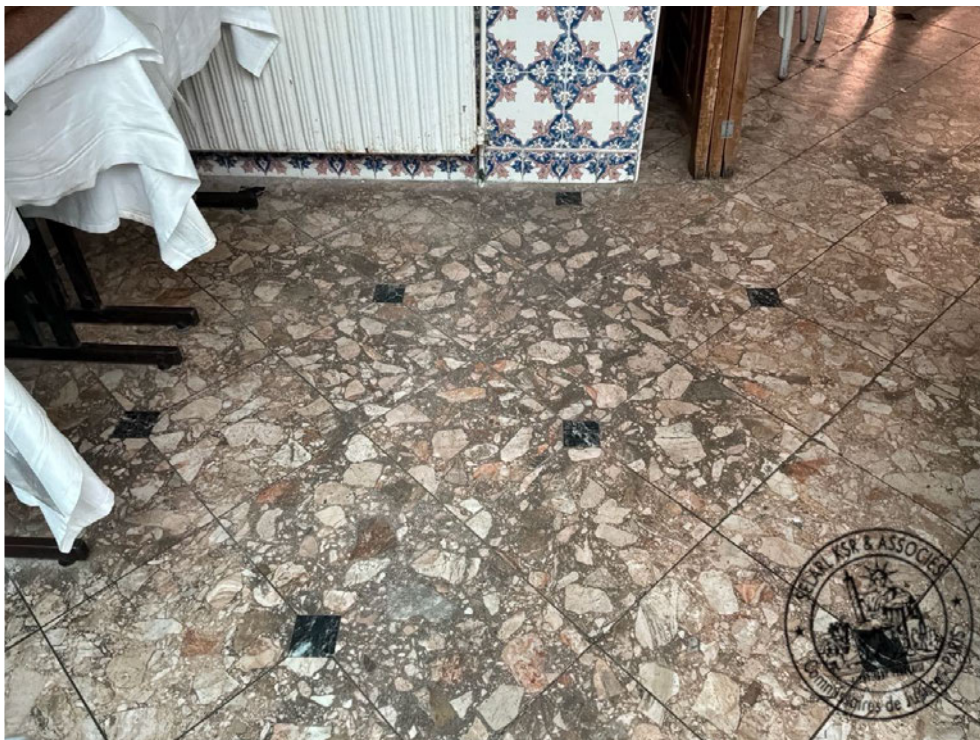
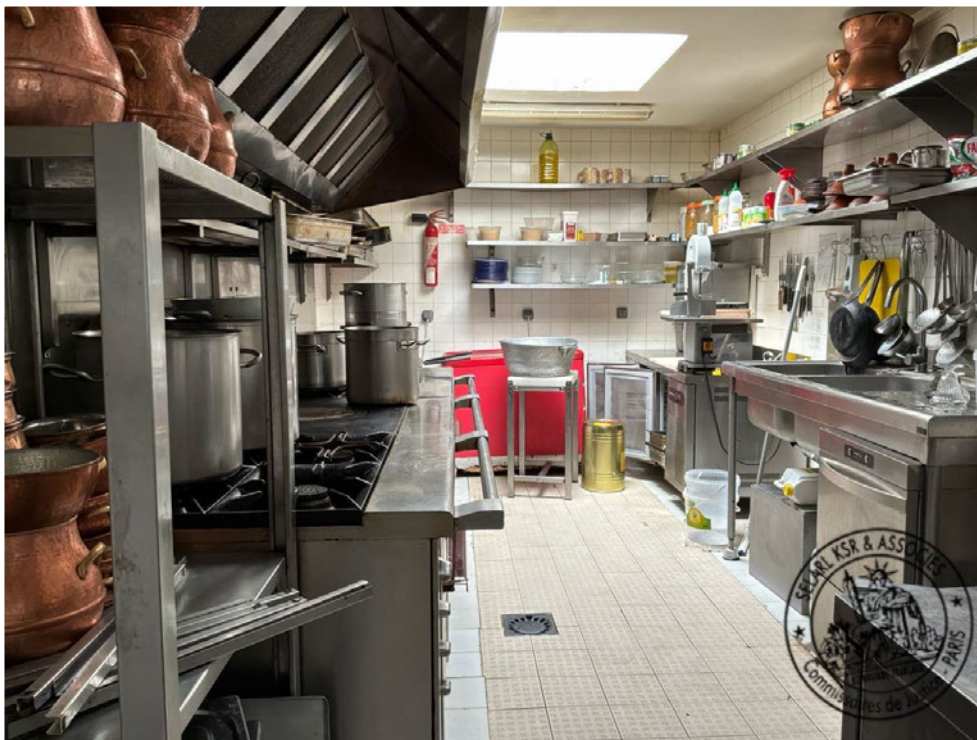
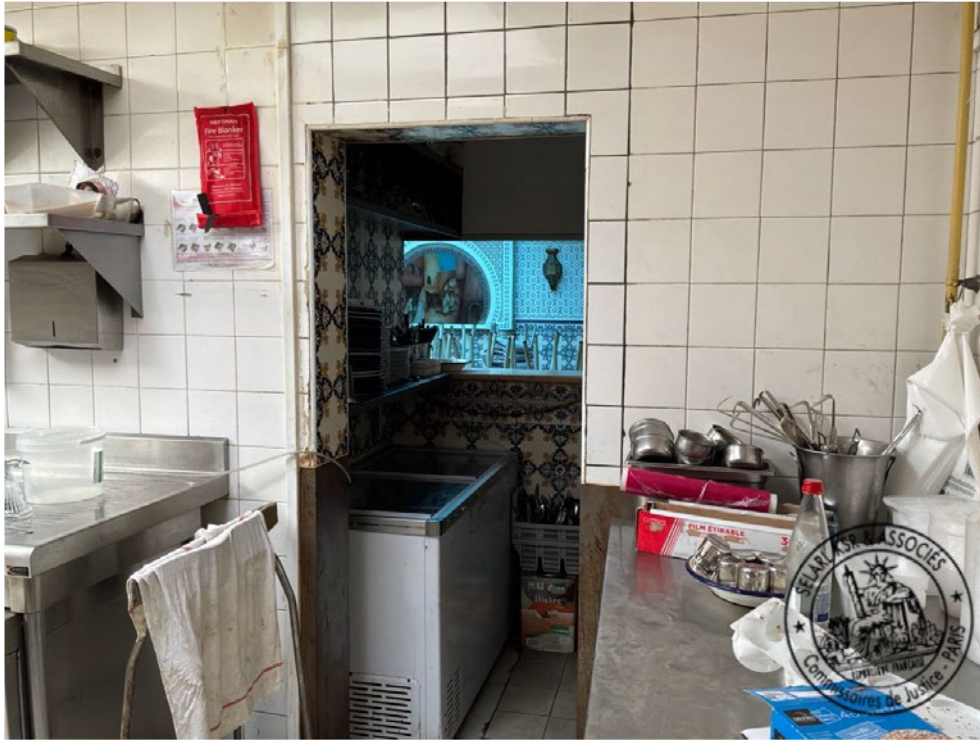
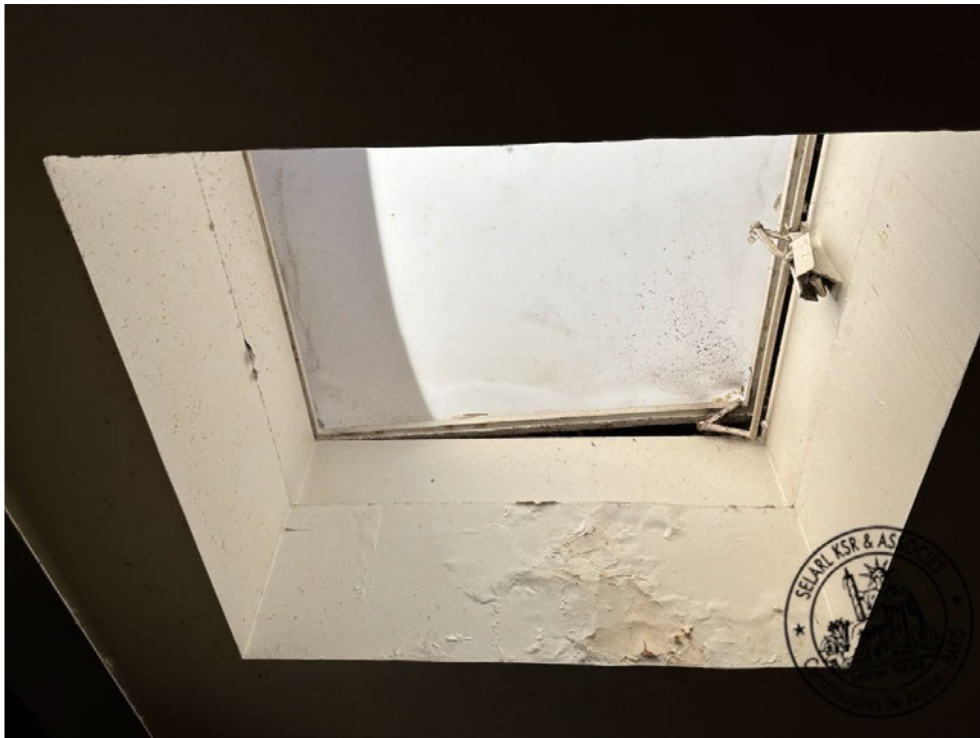
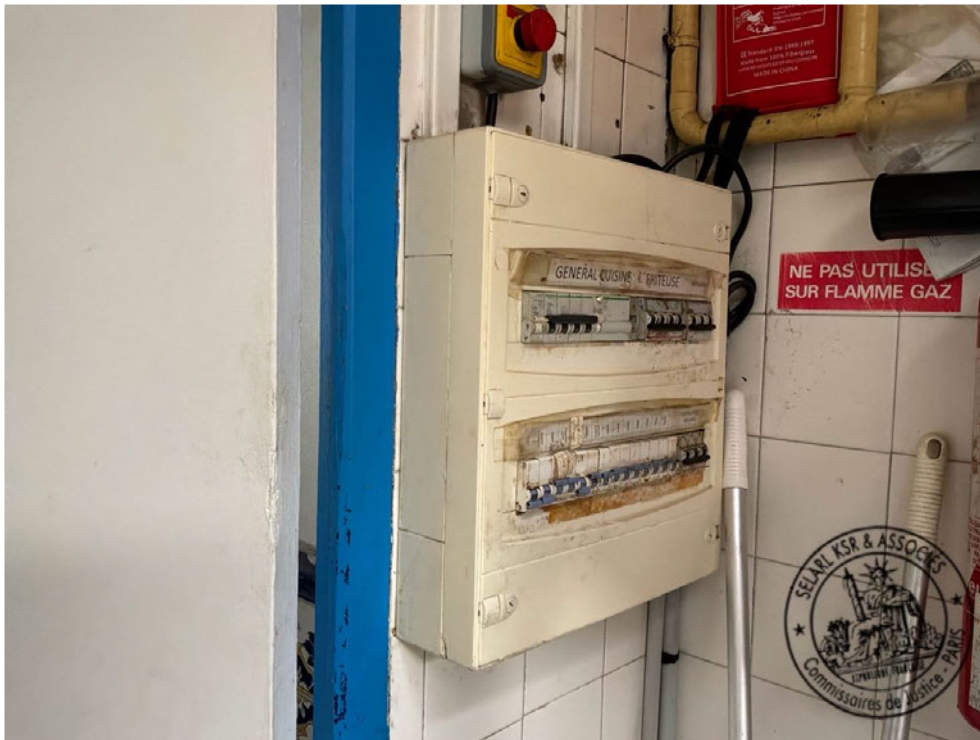
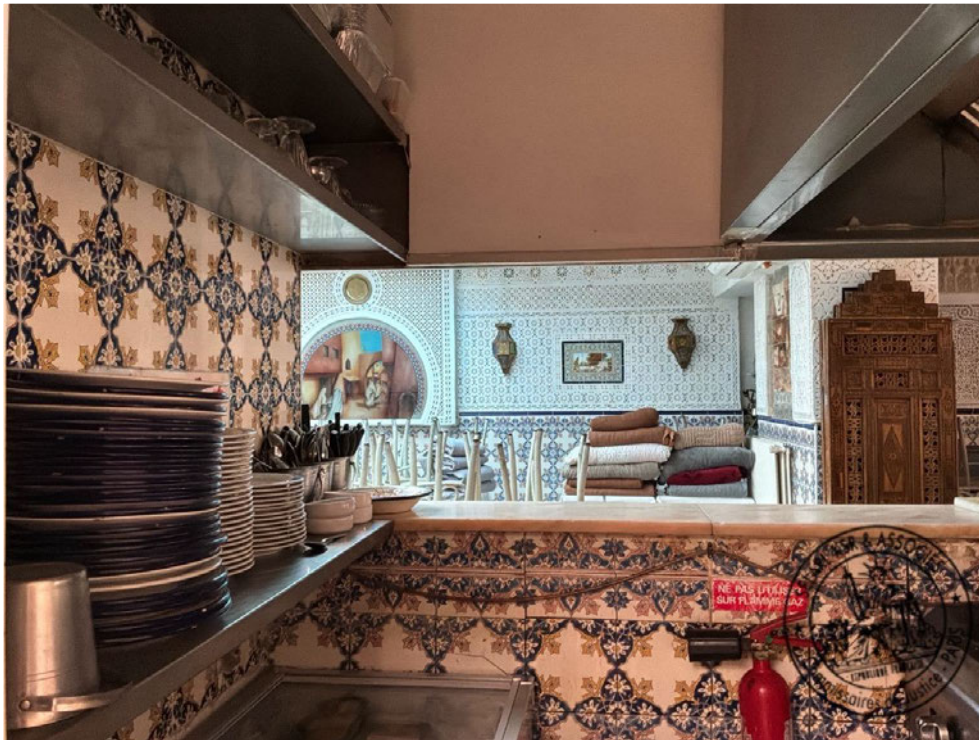
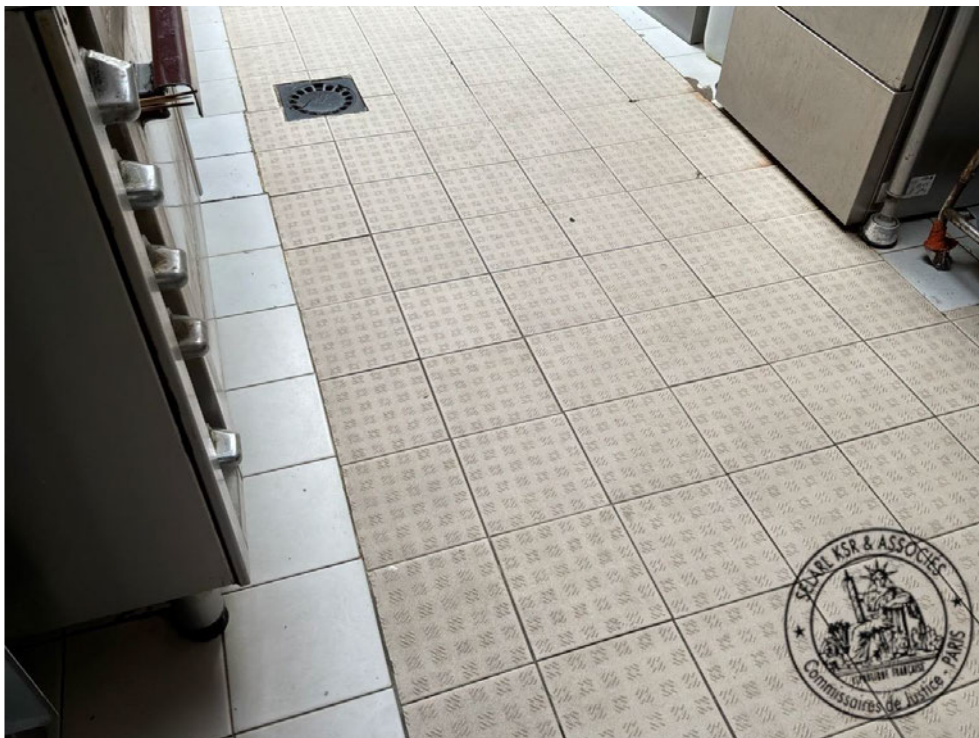
Les sols sont recouverts de carrelage de pierres naturelles en état d'usure avancé.

Dans la cuisine, le sol est recouvert de carottes de carrelage en état d'usure avancé.

Les murs sont couverts de carottes, carrelage en état d'usure avancé.

Le plafond est recouvert de peinture en état d'usure avancé.

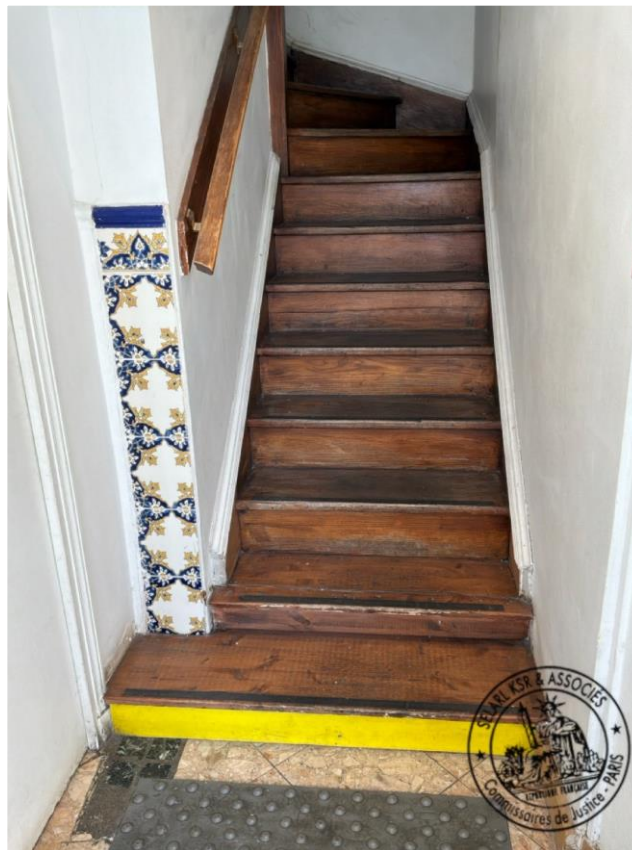
Les marches de la cage d'escalier sont en bois en état d'usure avancé.

Les murs sont recouverts de peinture blanche en état d'usure avancé.

Et le plafond est recouvert de peinture en mauvais état. Il y a plusieurs auréoles.

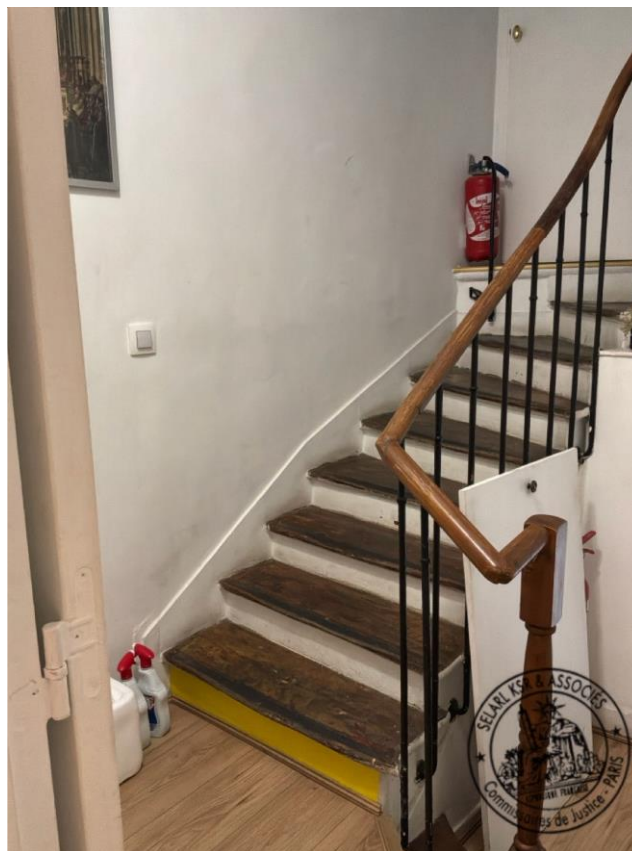
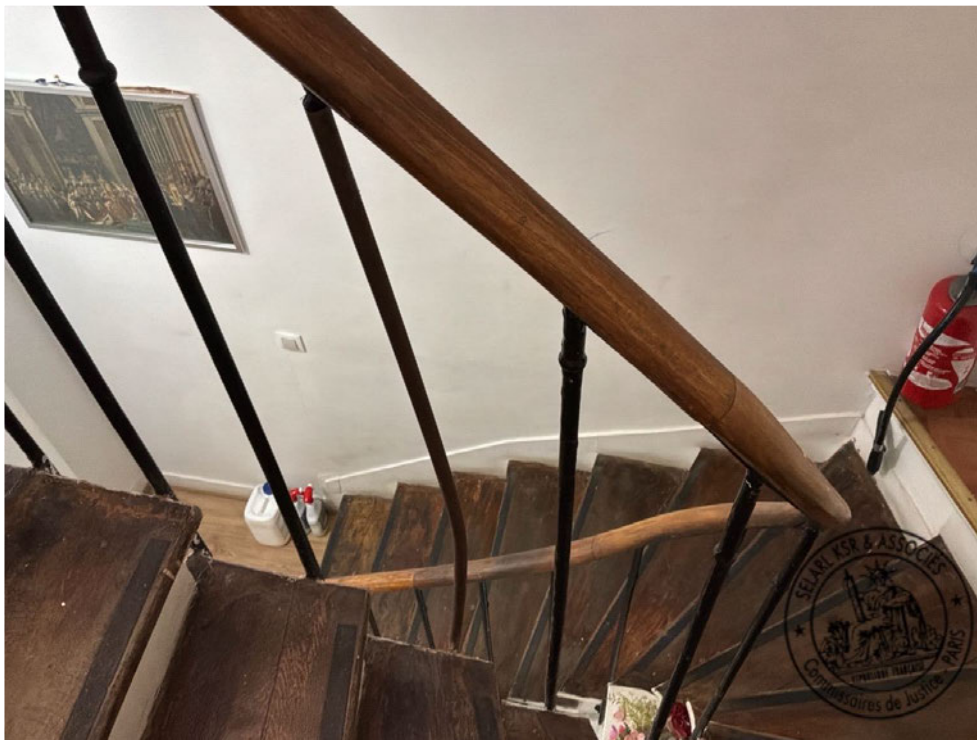
Les marches sont en bois, en état d’usure avancée.

Les murs sont recouverts de peinture en état d’usure avancée.

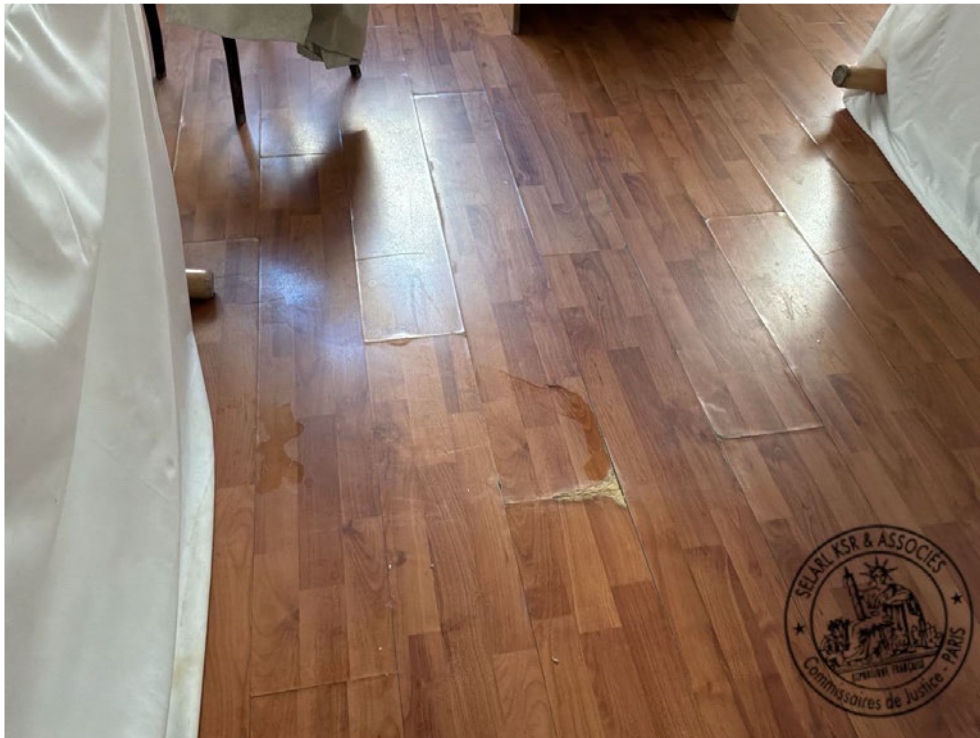
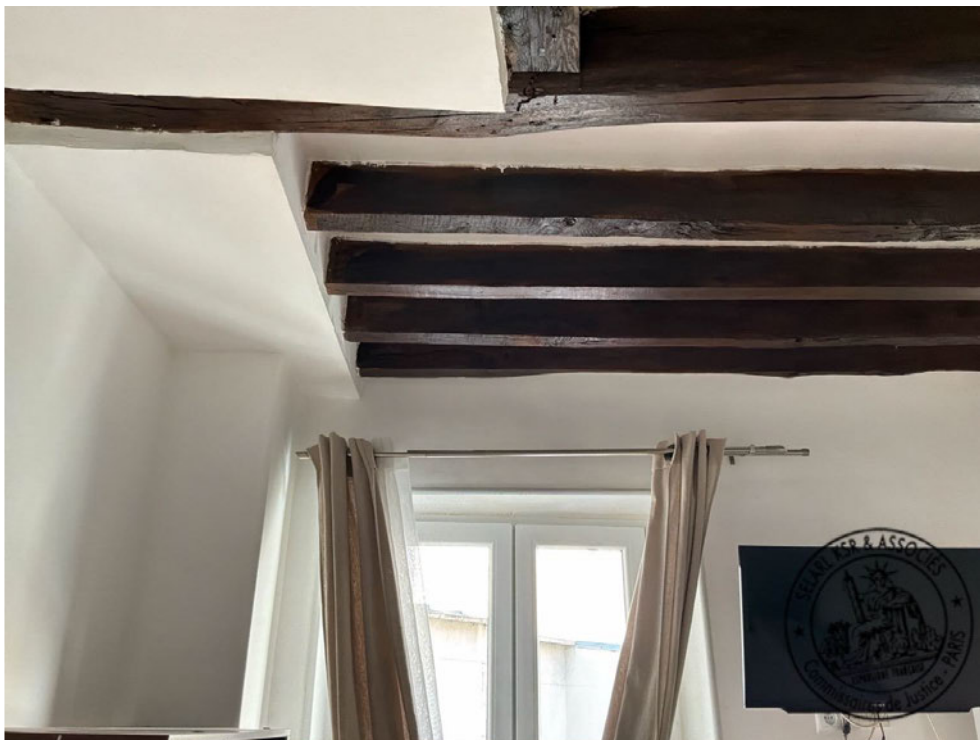
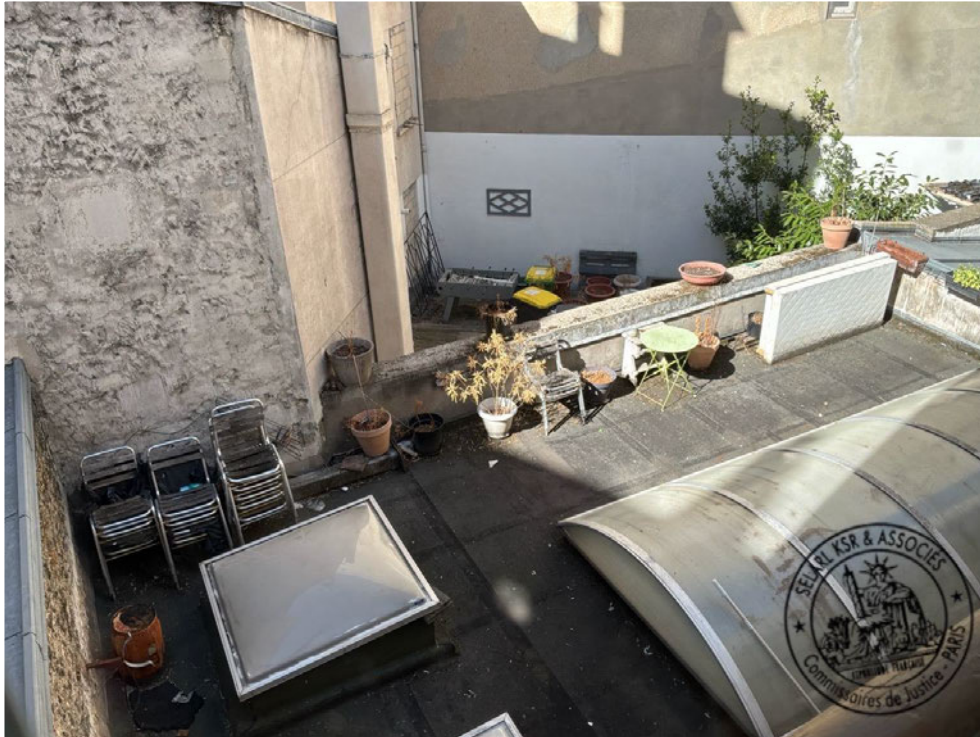
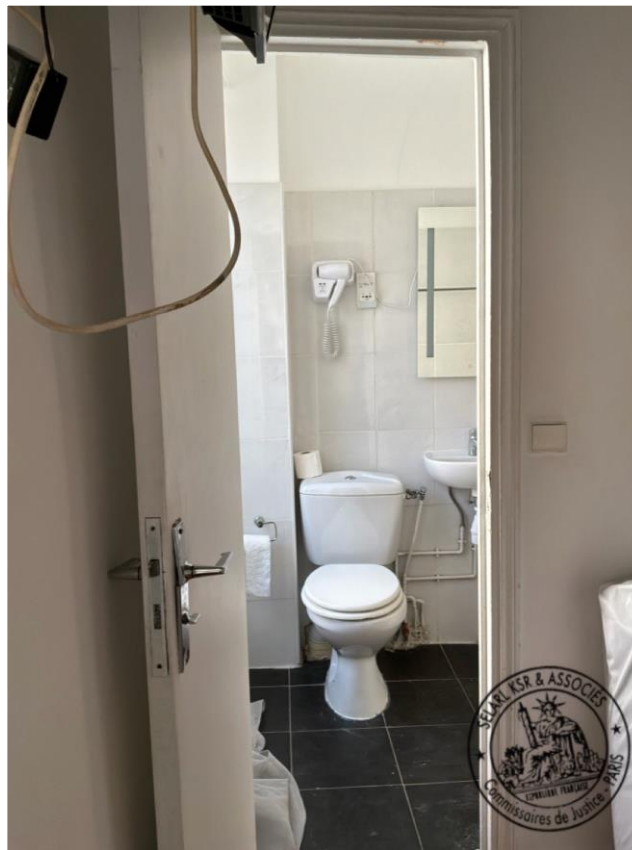
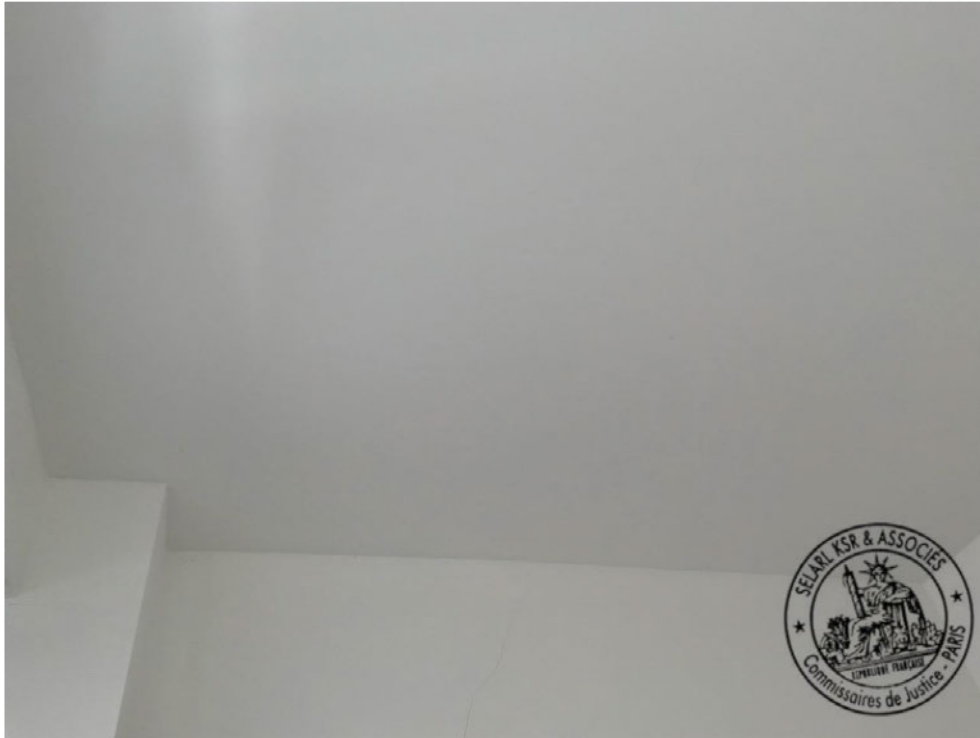
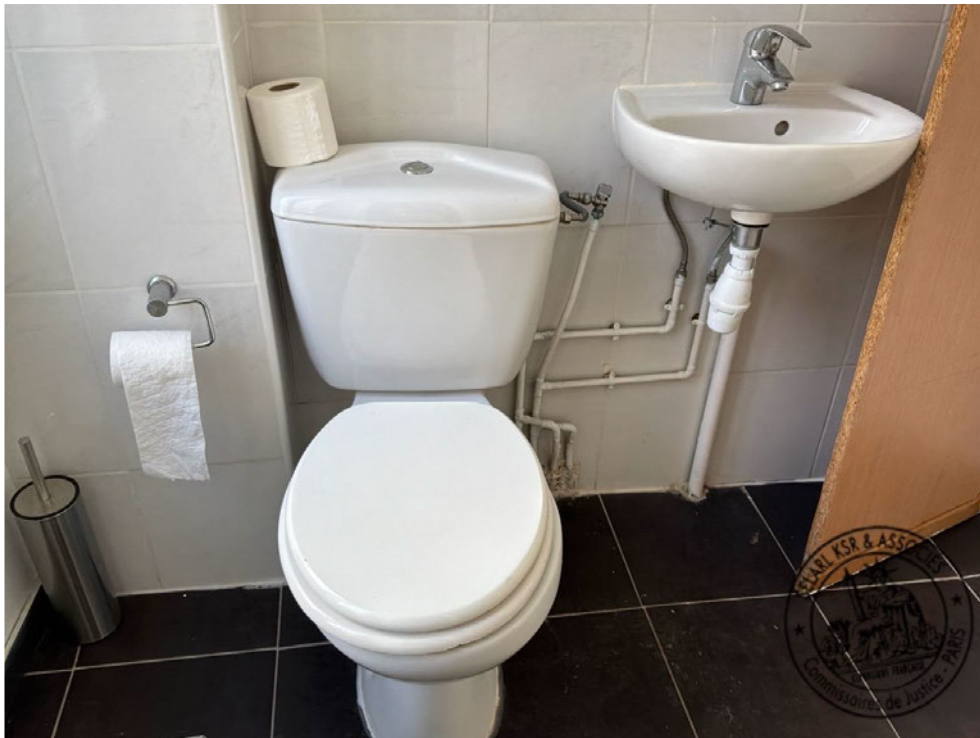
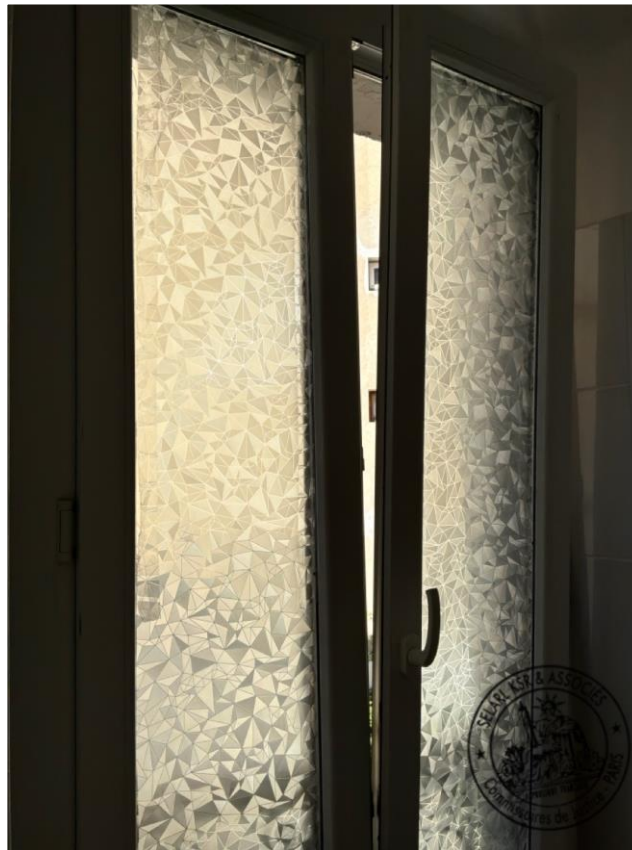
Le sol est recouvert de parquet stratifié en état d'usure avancée.

Pour la salle d'eau, le sol est recouvert de carreaux de carrelage en état d'usure avancée, les murs sont recouverts de carreaux de carrelage et de peinture en bon état, le plafond est recouvert de peinture en bon état.

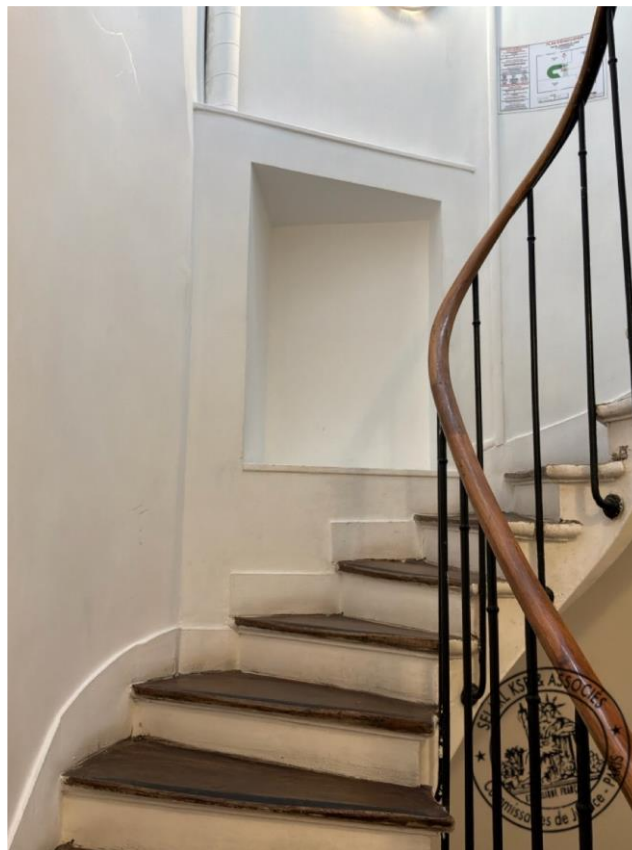
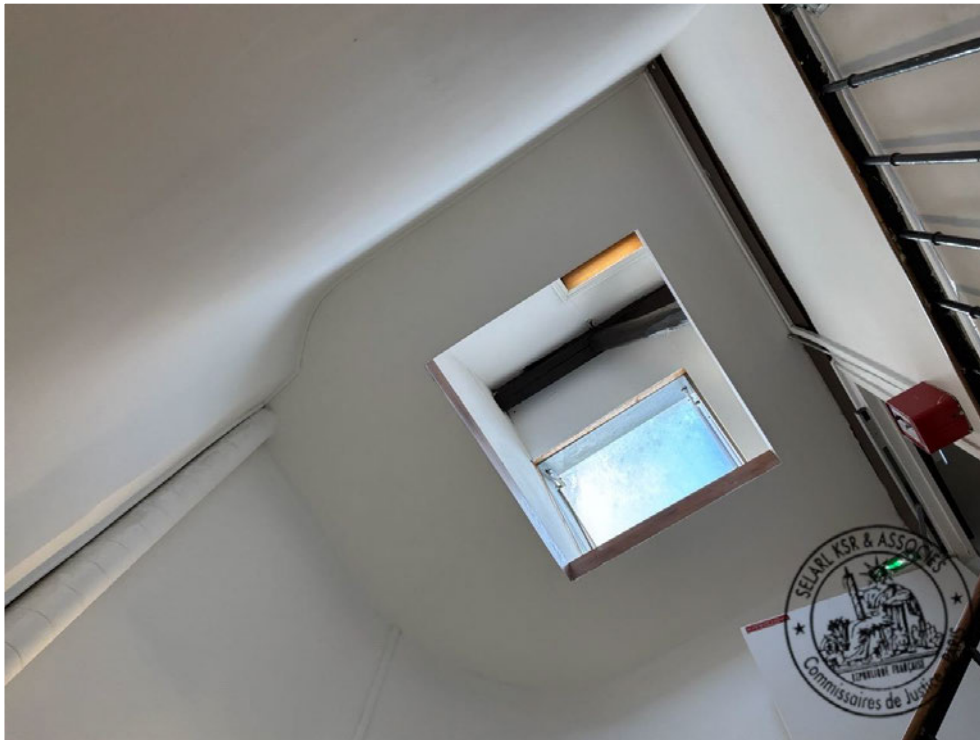
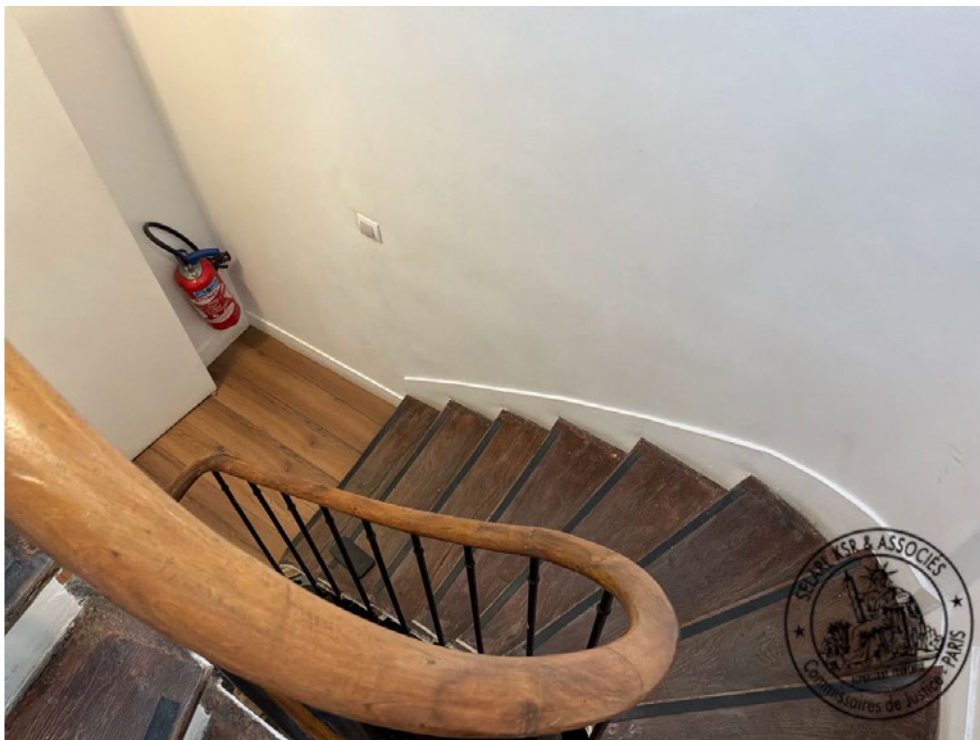
Les marches sont en bois, en état d’usure avancée.

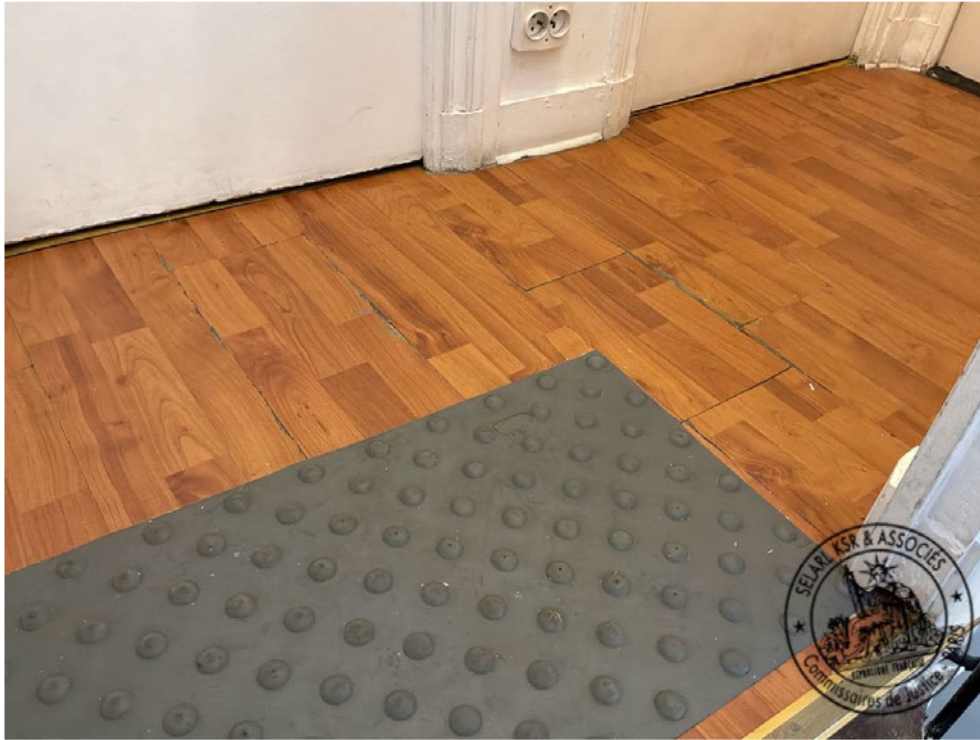
Le sol est recouvert le parquet stratifié en état d'usure avancée.
