**PROCES-VERBAL DE CONSTAT**

**L'AN DEUX MILLE VINGT-QUATRE  
ET LE ONZE MARS  
DE 16 HEURES 10 A 16 HEURES 55**

Sur la commune de SUCY-EN-BRIE (94310), 35, rue Lacarrière, section AV n° 131, lieu-dit « 35, rue Lacarrière », surface 0ha 4a 29ca comprenant :

35, rue Lacarrière, 94310 SUCY-EN-BRIE,

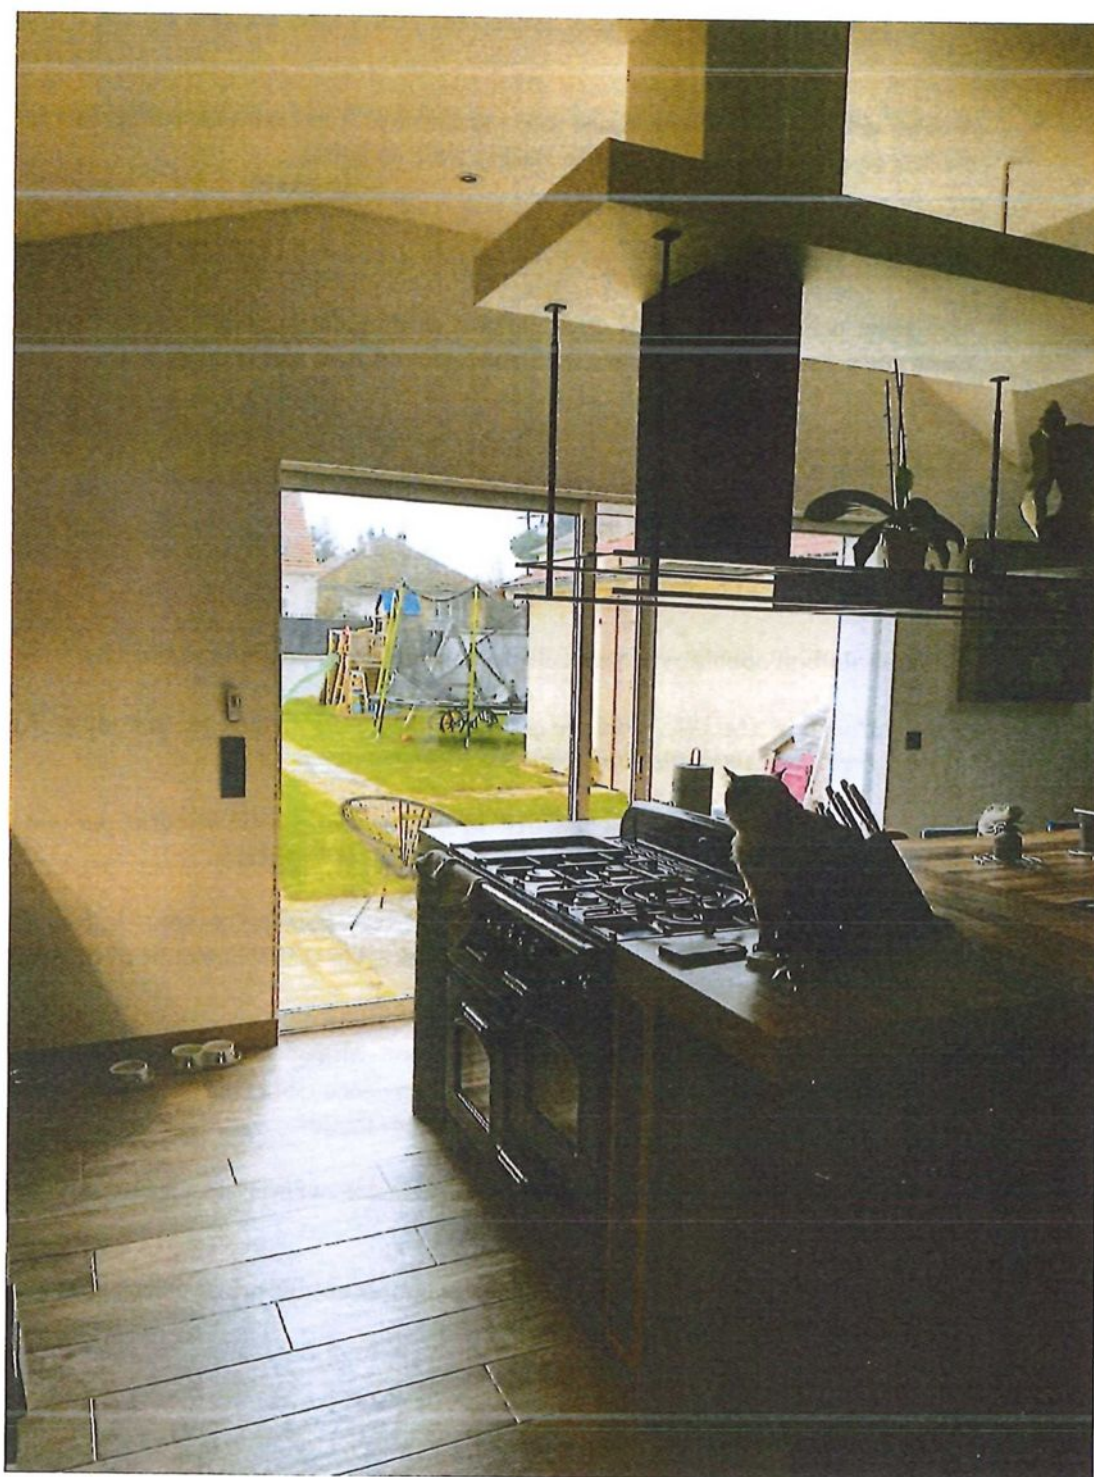
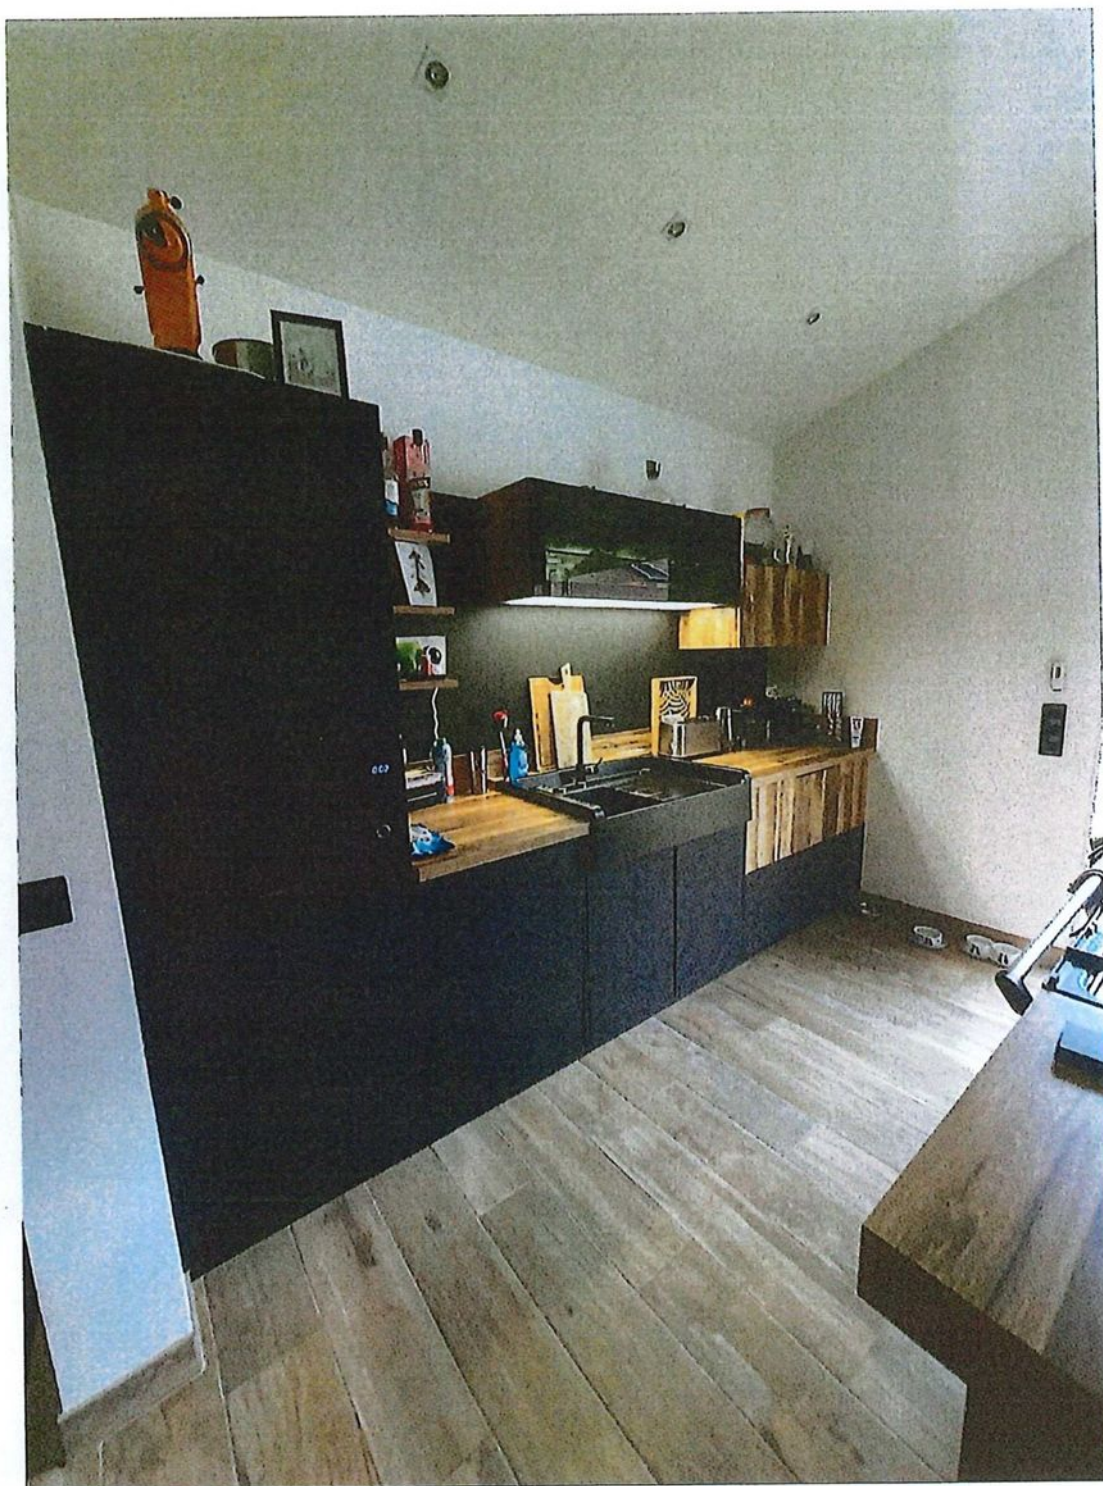
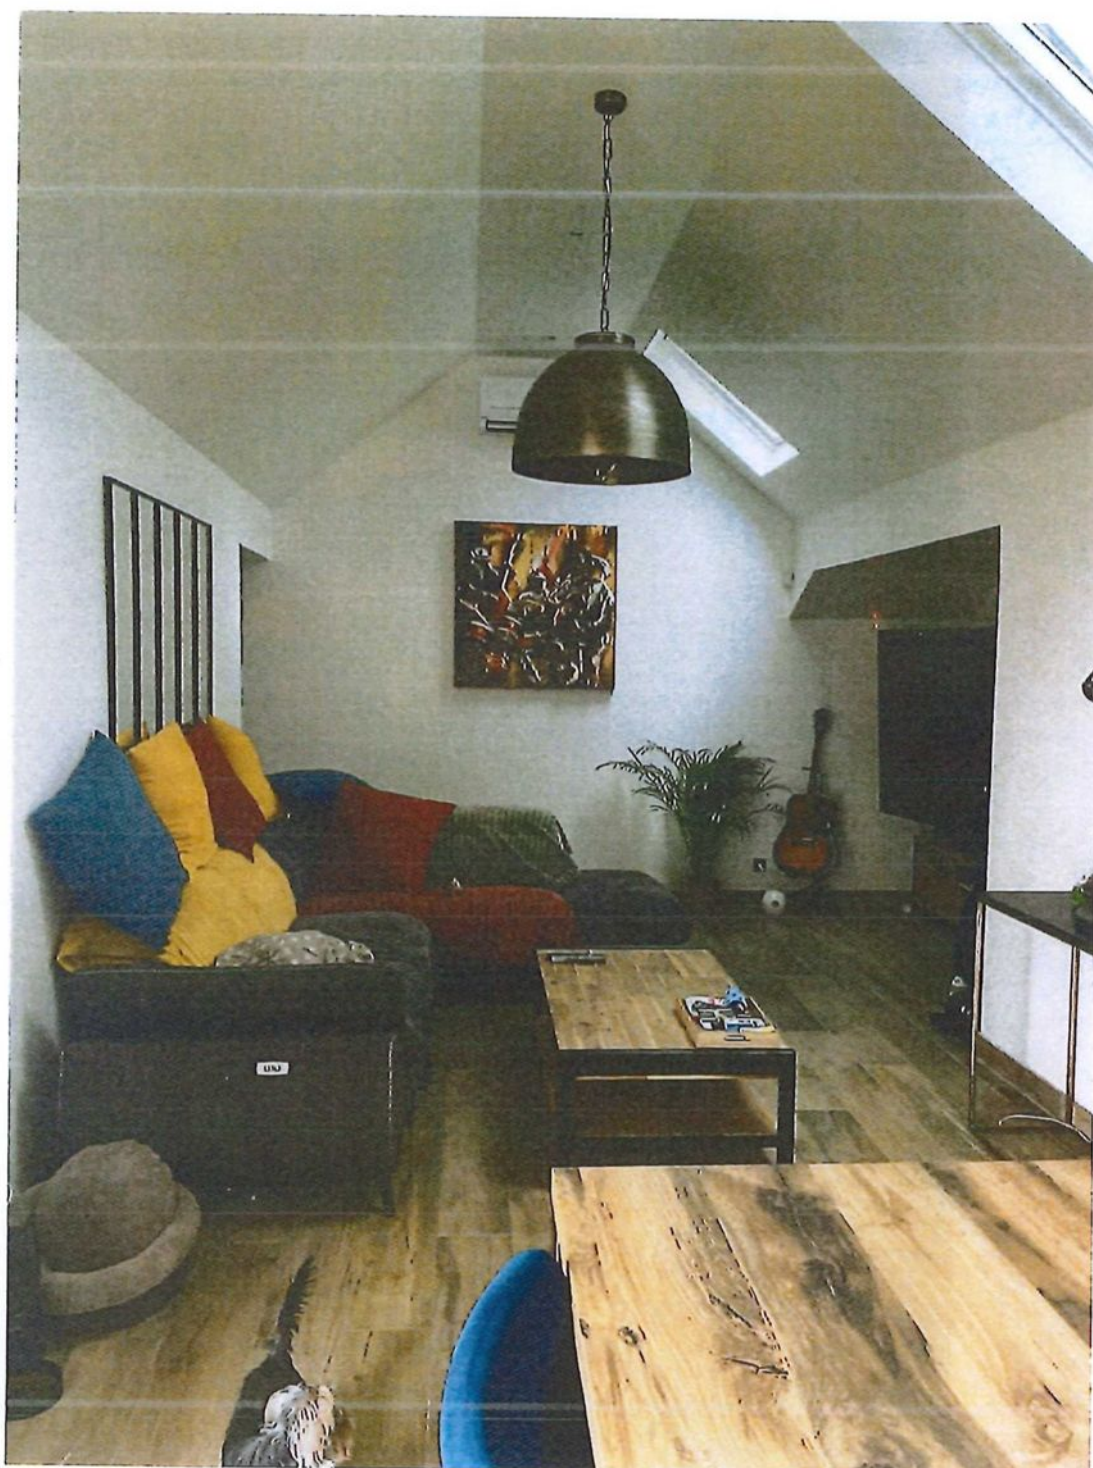
#### SEJOUR CUISINE :

Au sol : carrelage avec retour sur plinthes.

Les murs sont doublés et recouverts de peinture blanche.

Un faux-plafond doublé avec spots électriques recouvert de peinture blanche.

Cette pièce prend jour par deux fenêtres de toit donnant dans le séjour et par une baie vitrée à double vitrage à deux battants donnant sur le jardin sur l'arrière.

Une cuisine avec un plan de travail et un évier avec égouttoir et inox. Un robinet mitigeur et une douchette. Meubles bas peints de couleur noire. Un meuble colonne avec un four. Meubles hauts avec portes vitrées et façades en bois.

Un séjour avec un split. Deux interrupteurs simples et huit prises électriques visibles. Quatre interrupteurs Velux pour les fenêtres de toit.

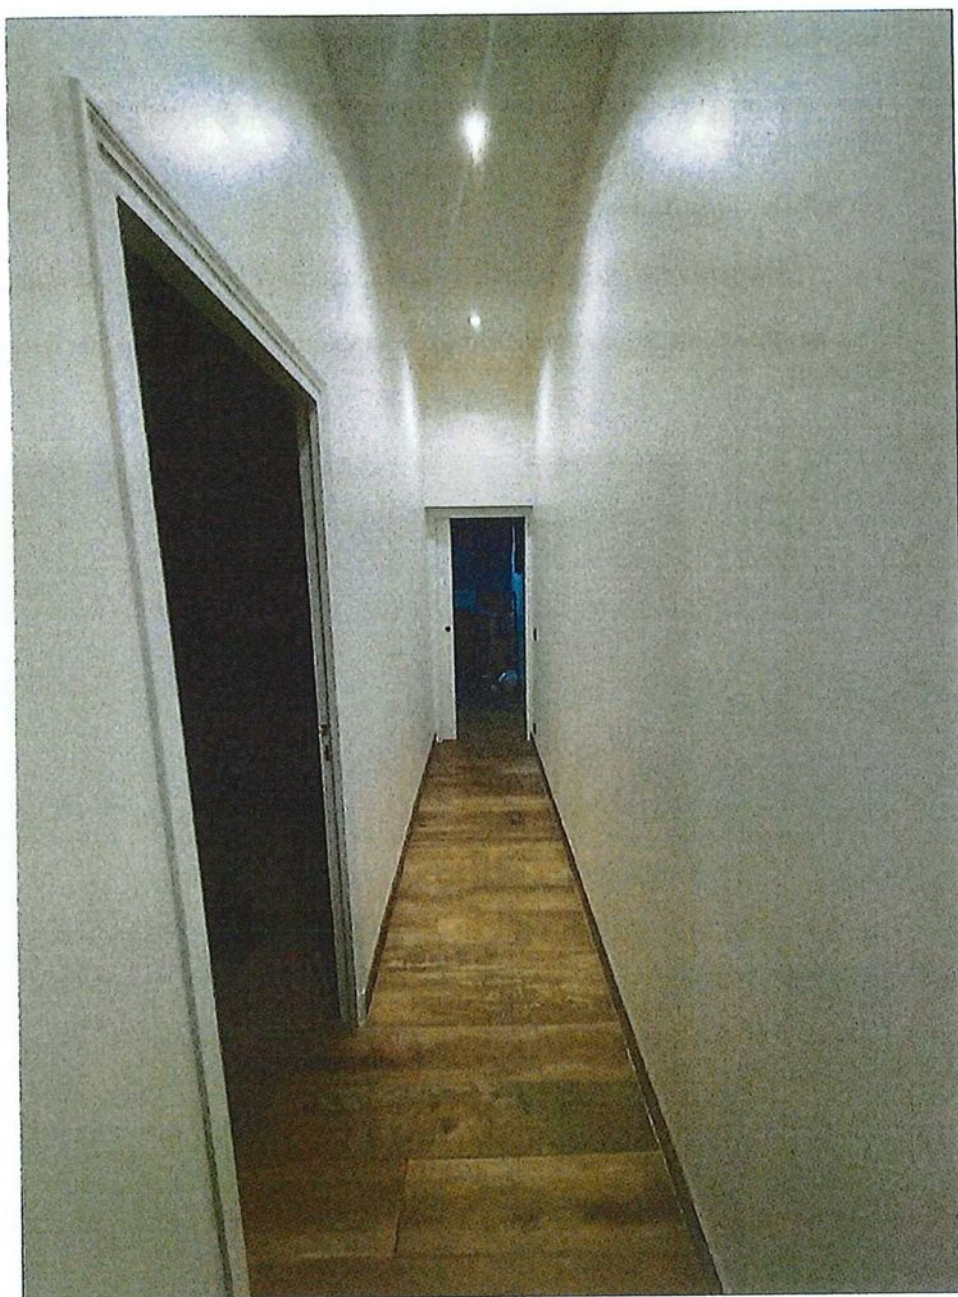
### 3.3 DEGAGEMENT :

Au sol, carrelage avec retour sur plinthes. Les murs sont doublés et recouverts de peinture blanche. Un plafond recouvert de peinture blanche avec trois spots électriques en état de fonctionnement.

Deux interrupteurs simples et deux prises électriques simples.

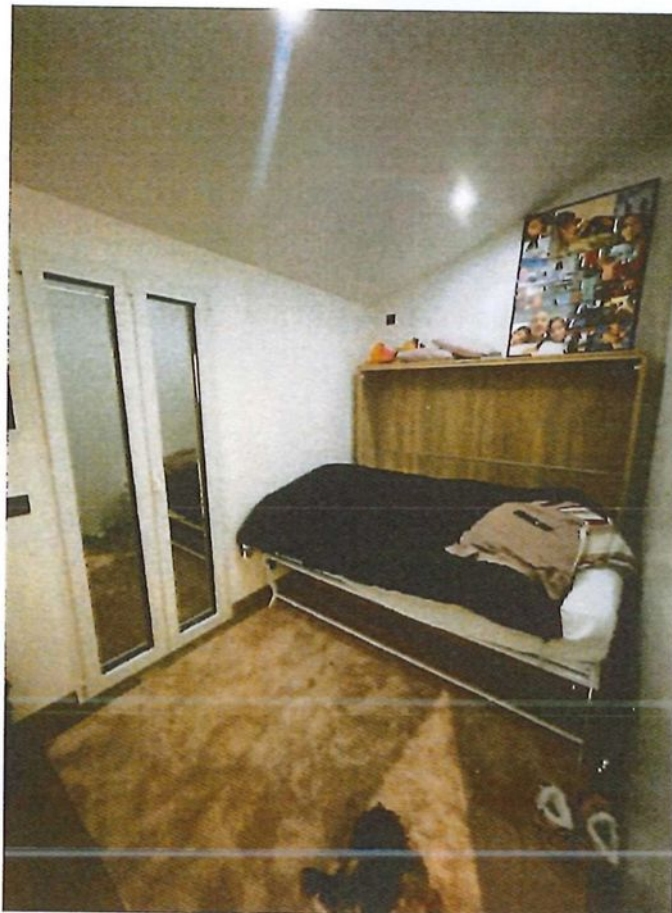
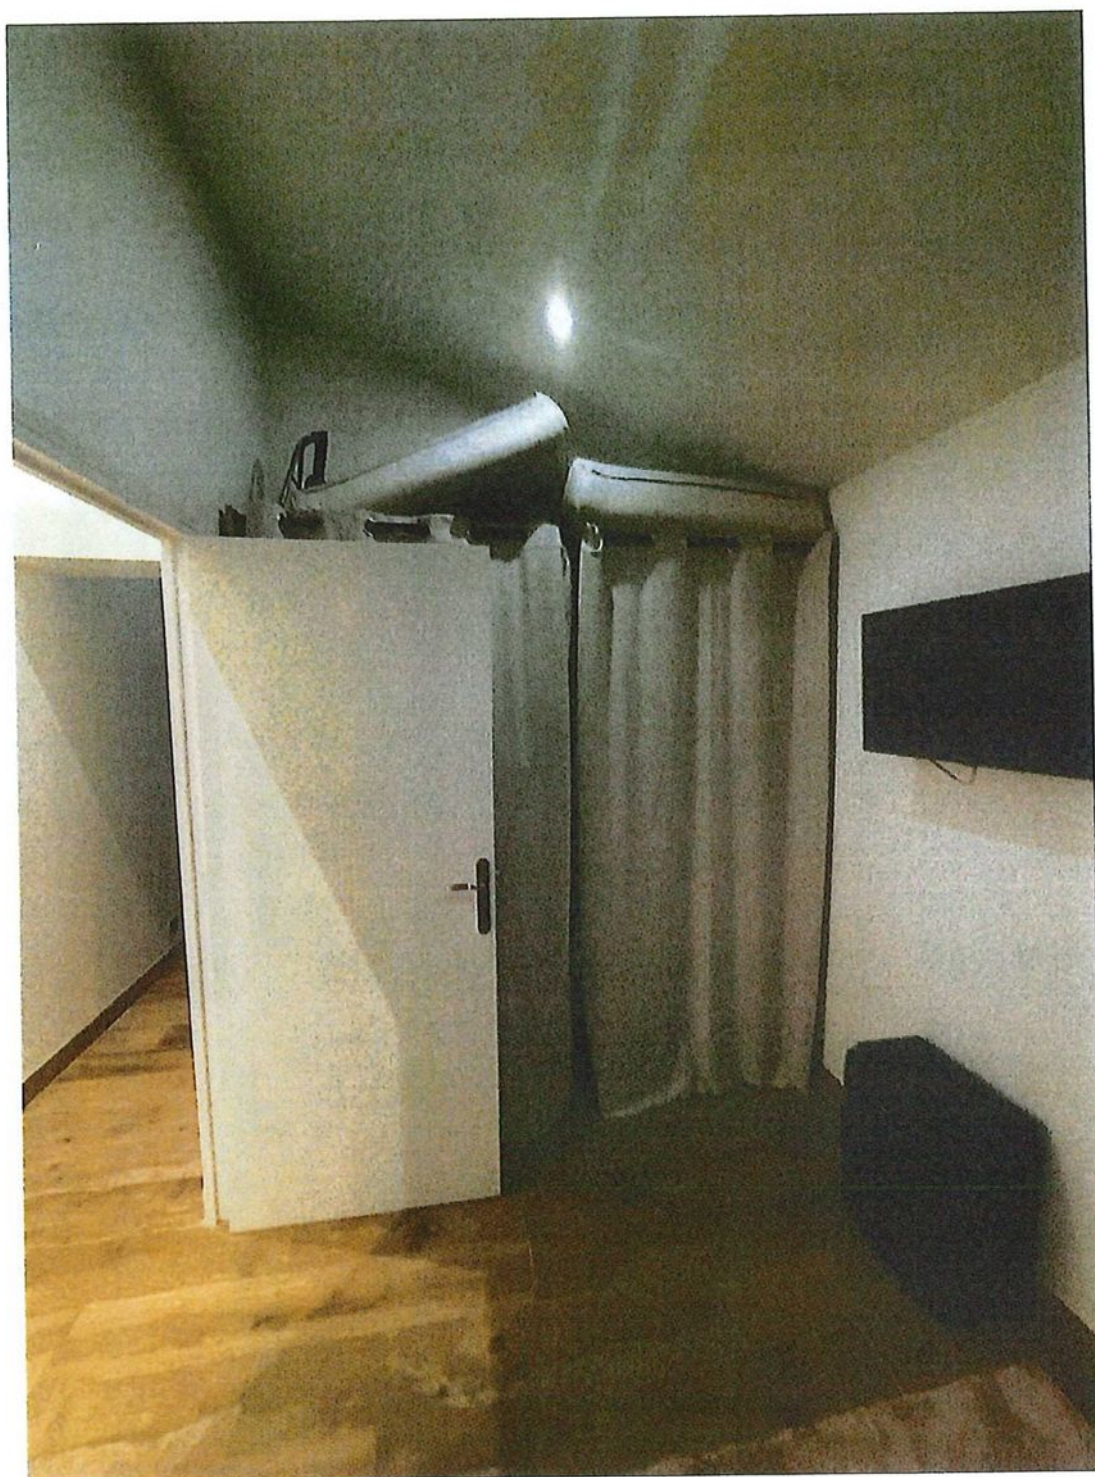
**CHAMBRE 1 : 1ERE PORTE GAUCHE**

Au sol, carrelage avec retour sur plinthes.

Murs doublés recouverts de peinture blanche.

Sous-face de toiture doublée avec trois spots électriques.

Deux interrupteurs simples, deux prises électriques. Un téléviseur fixé en applique. Un espace de rangement.

Un split de climatisation,

Une fenêtre en plastique double vitrage à simple battant, donnant sur la cour, avec un volet extérieur.

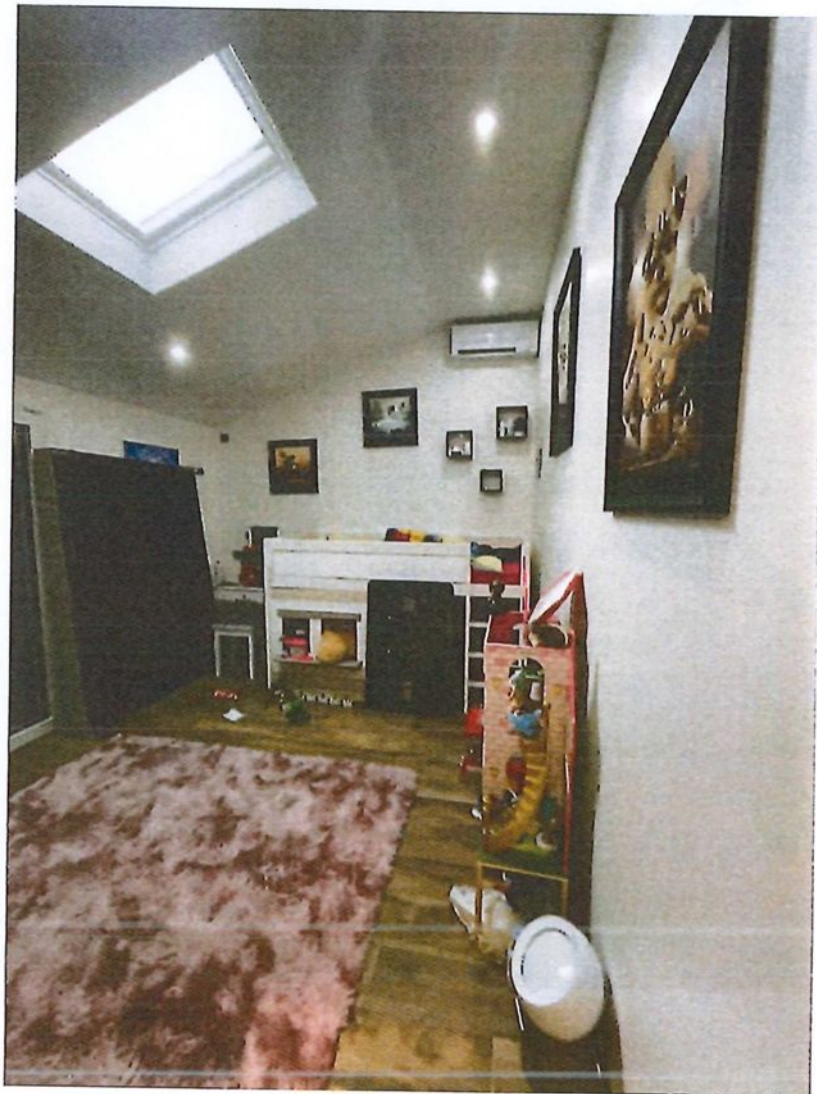
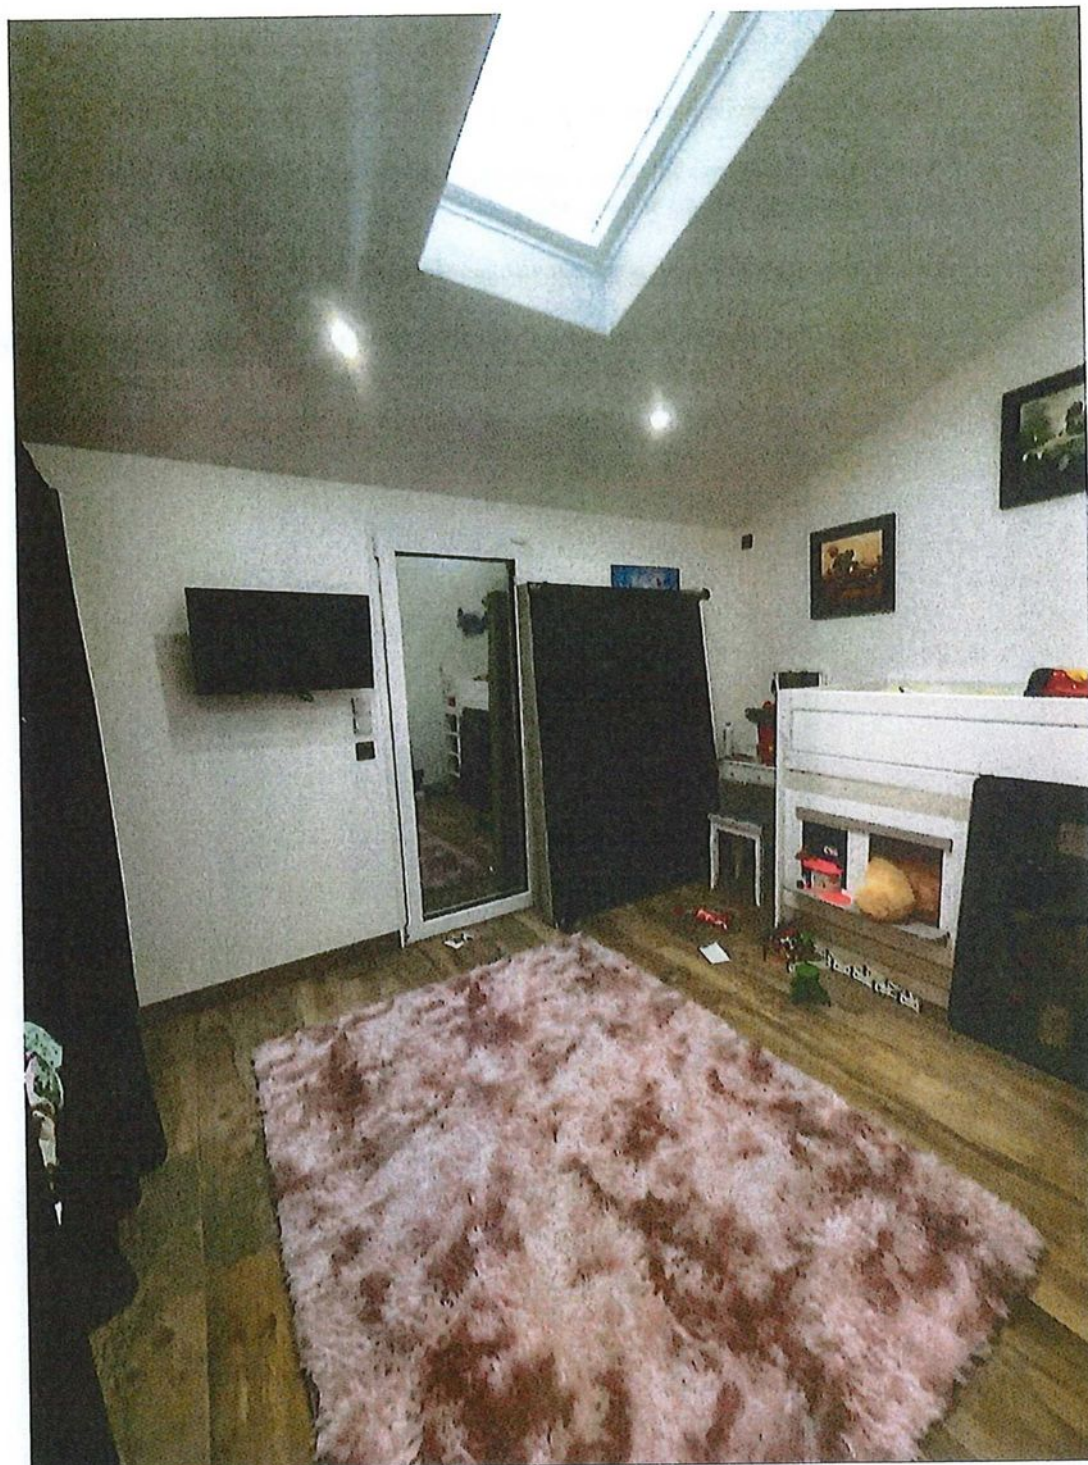
### CHAMBRE 2 :

Au sol avec retour sur plinthes : carrelage. Murs, plafond et soupente de toiture doublés et recouverts de peinture blanche, avec spots électriques.

Cette pièce prend jour par une porte-fenêtre à double vitrage (avec volet) donnant sur la cour et une fenêtre de toit.

Un double interrupteur, deux interrupteurs simples, trois prises électriques visibles et une bouche de climatisation.

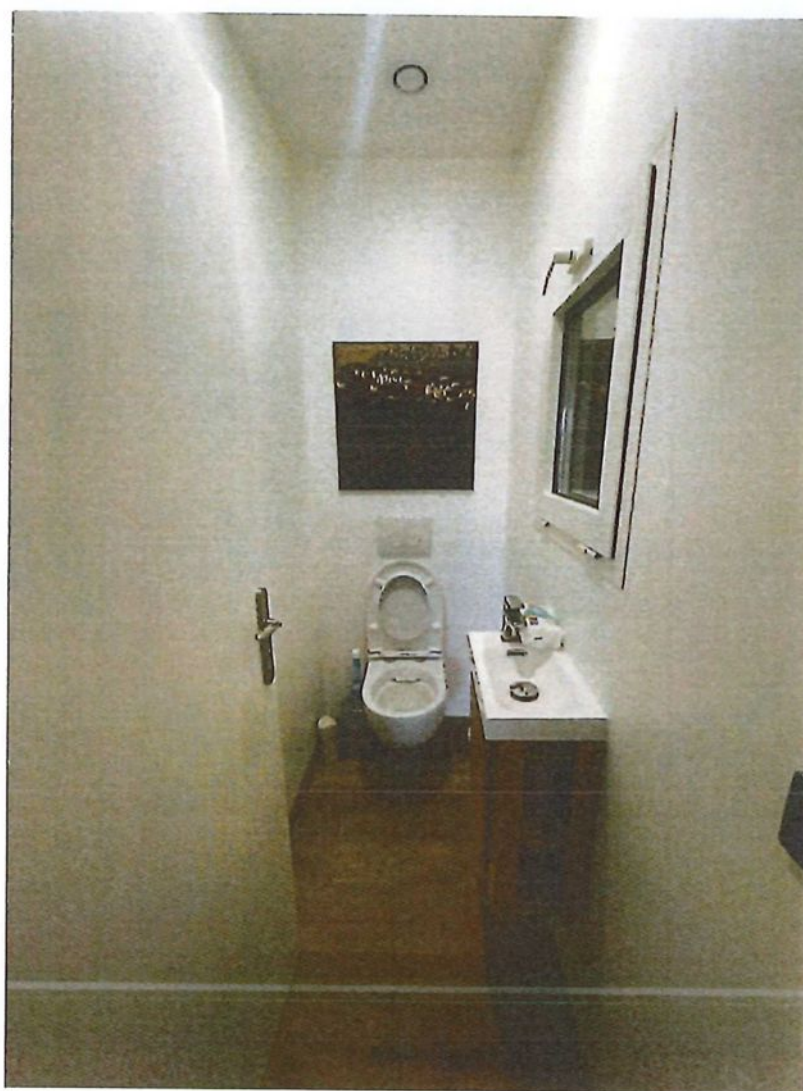
### WC :

Au sol avec retour sur plinthes : carrelage. Les murs et plafond sont doublés, avec au plafond un spot électrique et une bouche VMC.

Une fenêtre entrebâillante à double vitrage en plastique.

Un lavabo avec un robinet mitigeur et un petit meuble en dessous. Un WC suspendu avec une chasse d'eau et un double abattant. Un interrupteur simple.

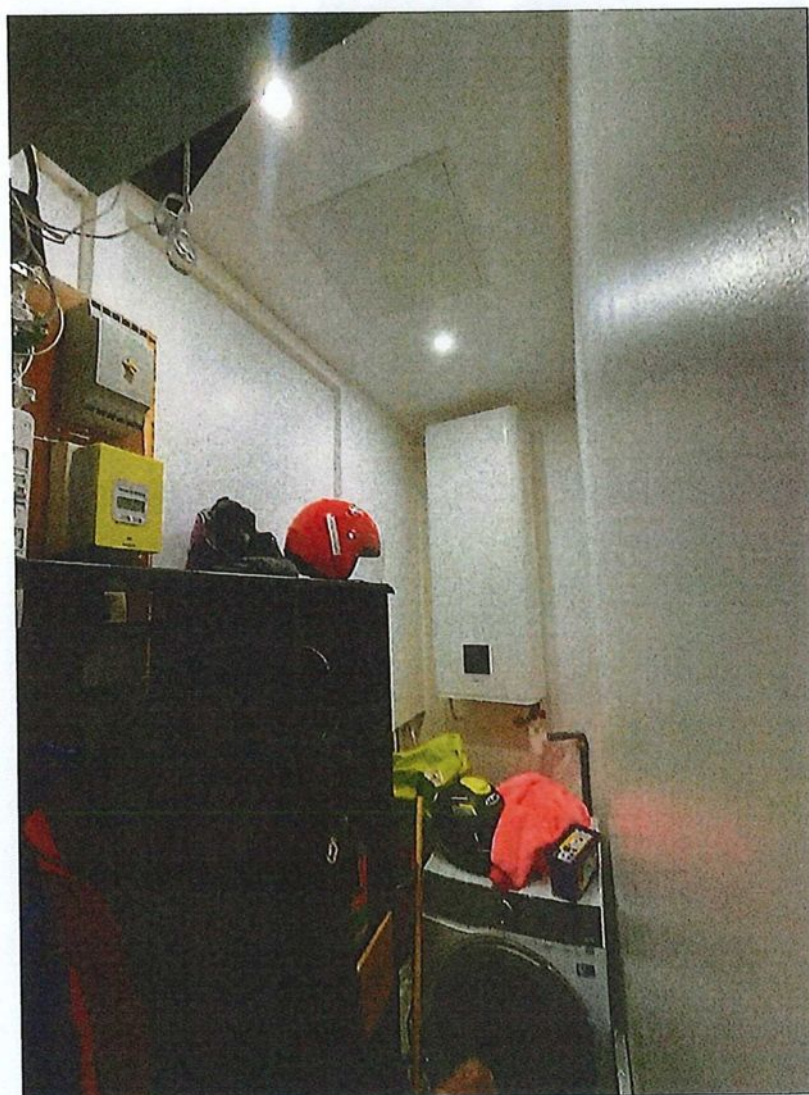
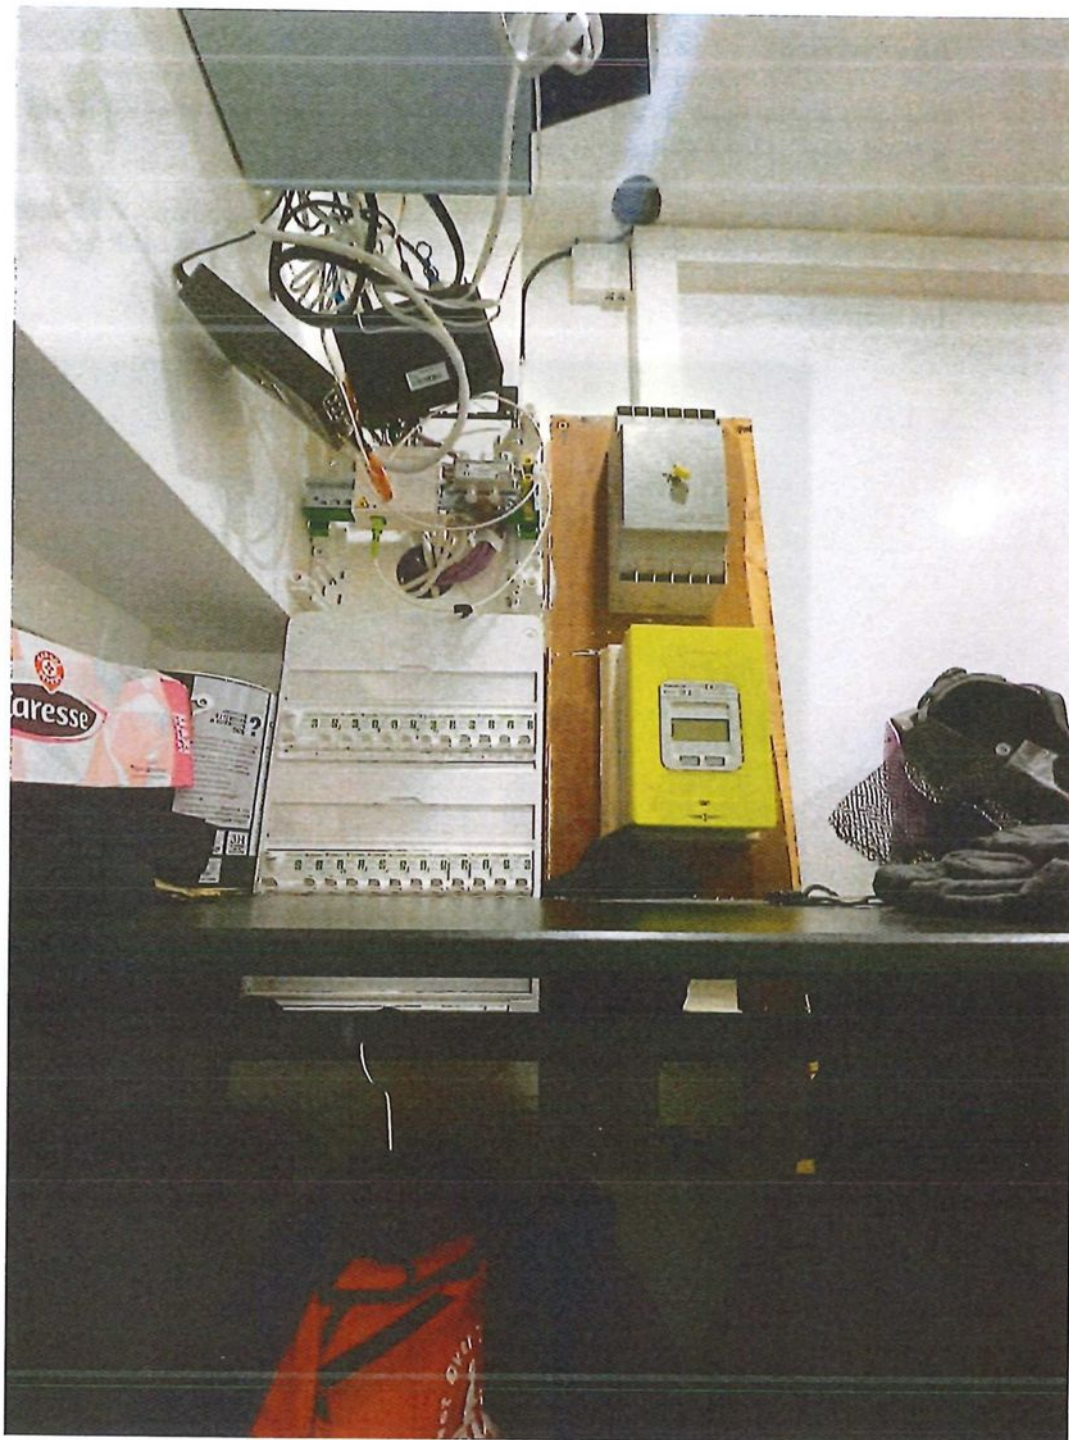
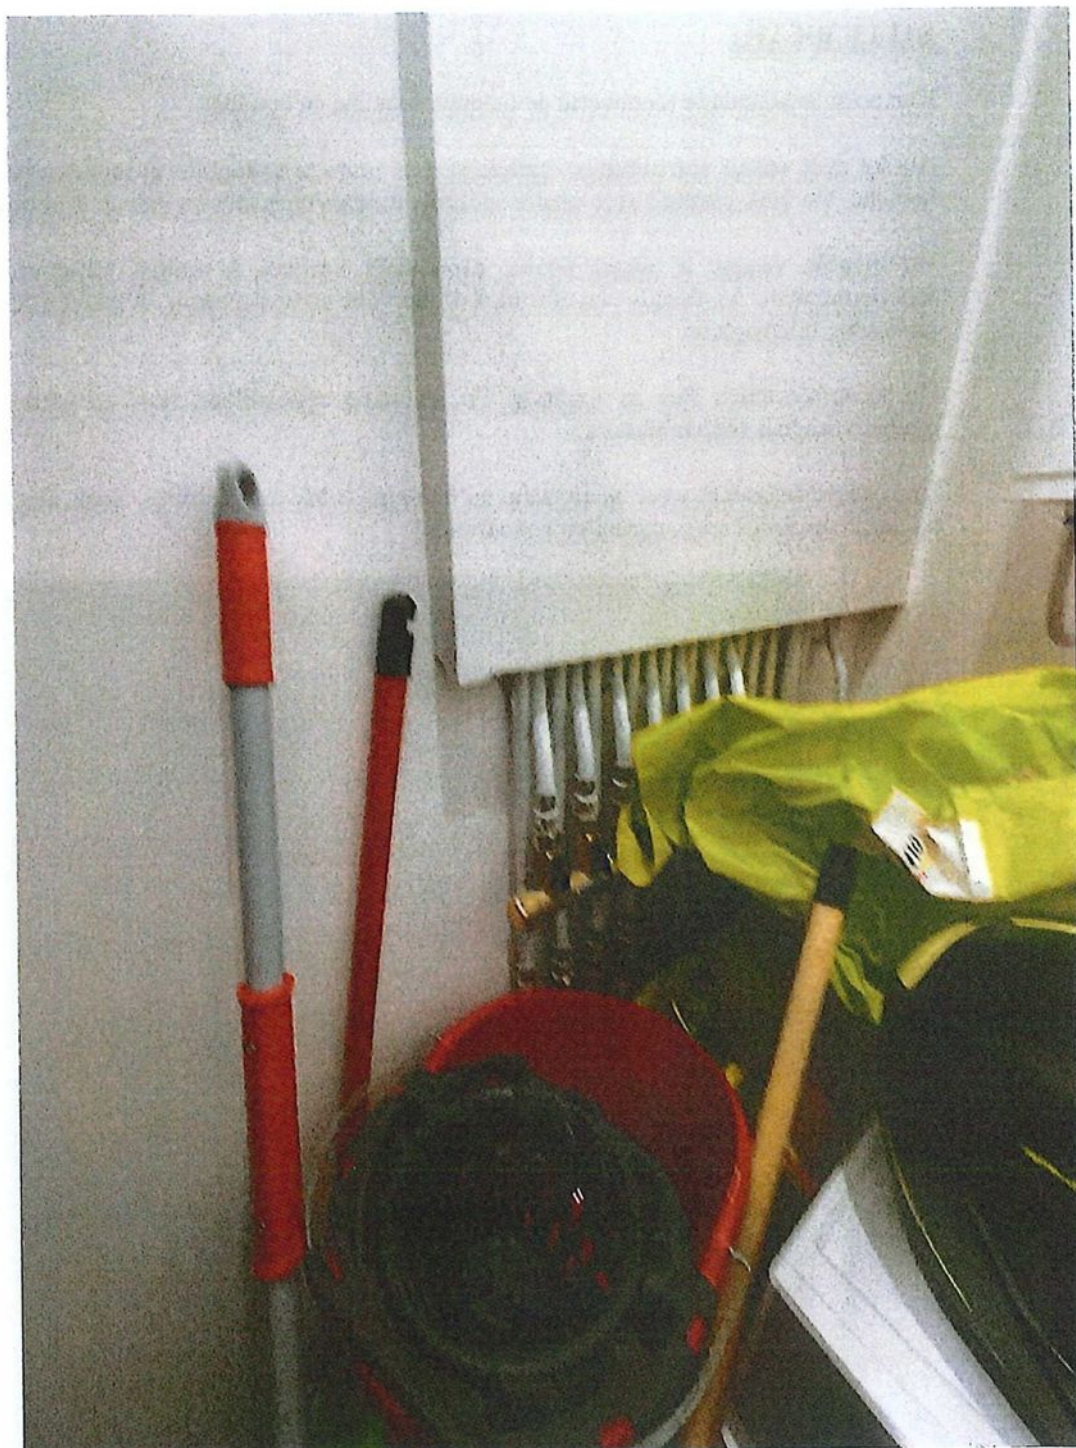
**BUANDERIE :**

Une porte à galandage. Au sol : carrelage avec retour sur plinthes. Murs et plafond doublés. Au plafond, deux spots électriques et une trappe de visite.

Sur le mur du fond, un chauffe-eau de marque SAUTER et un lave-linge. Sur le mur de gauche : un tableau électrique avec un disjoncteur différentiel et un compteur LINKY.

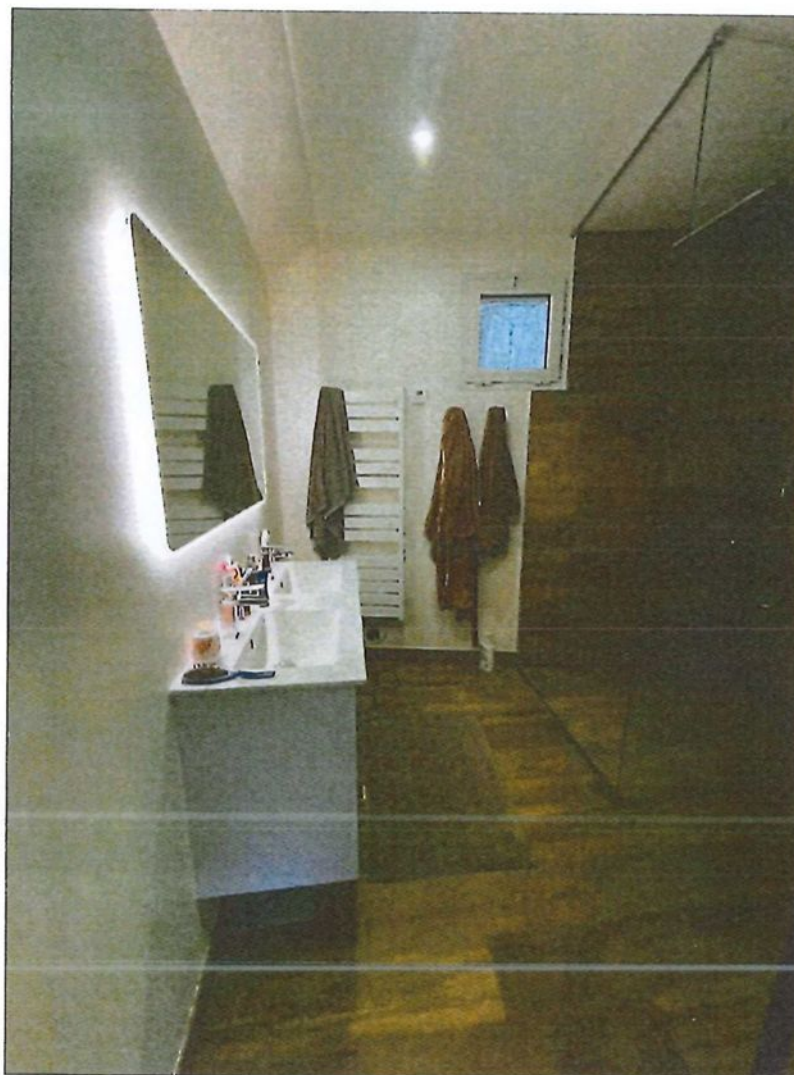
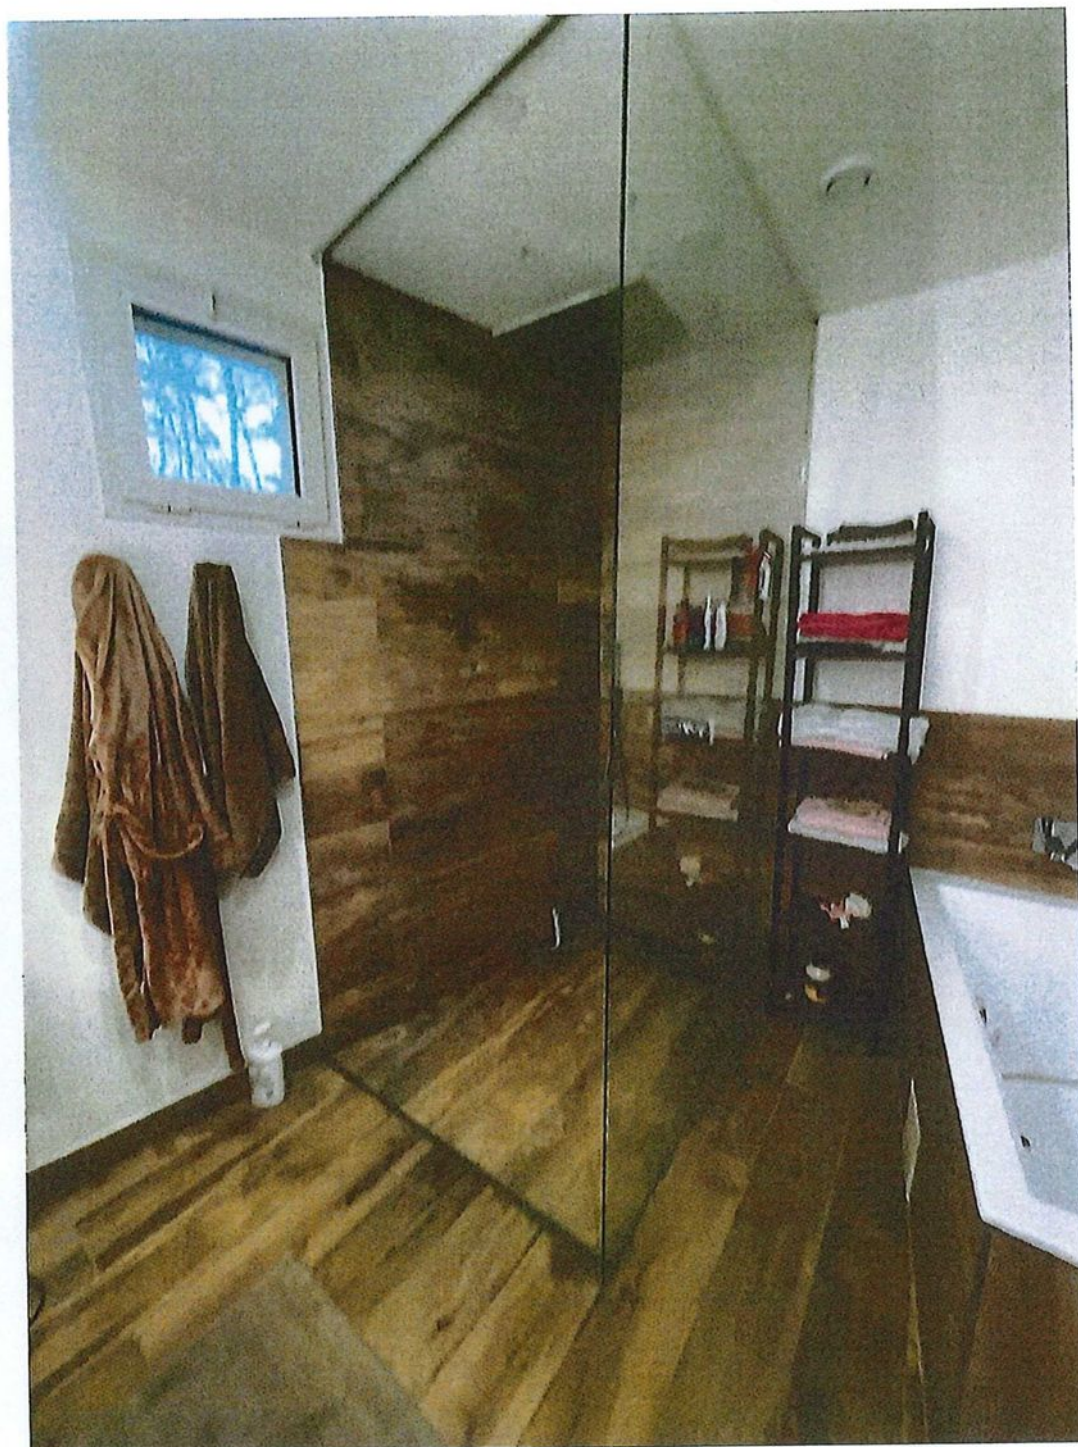
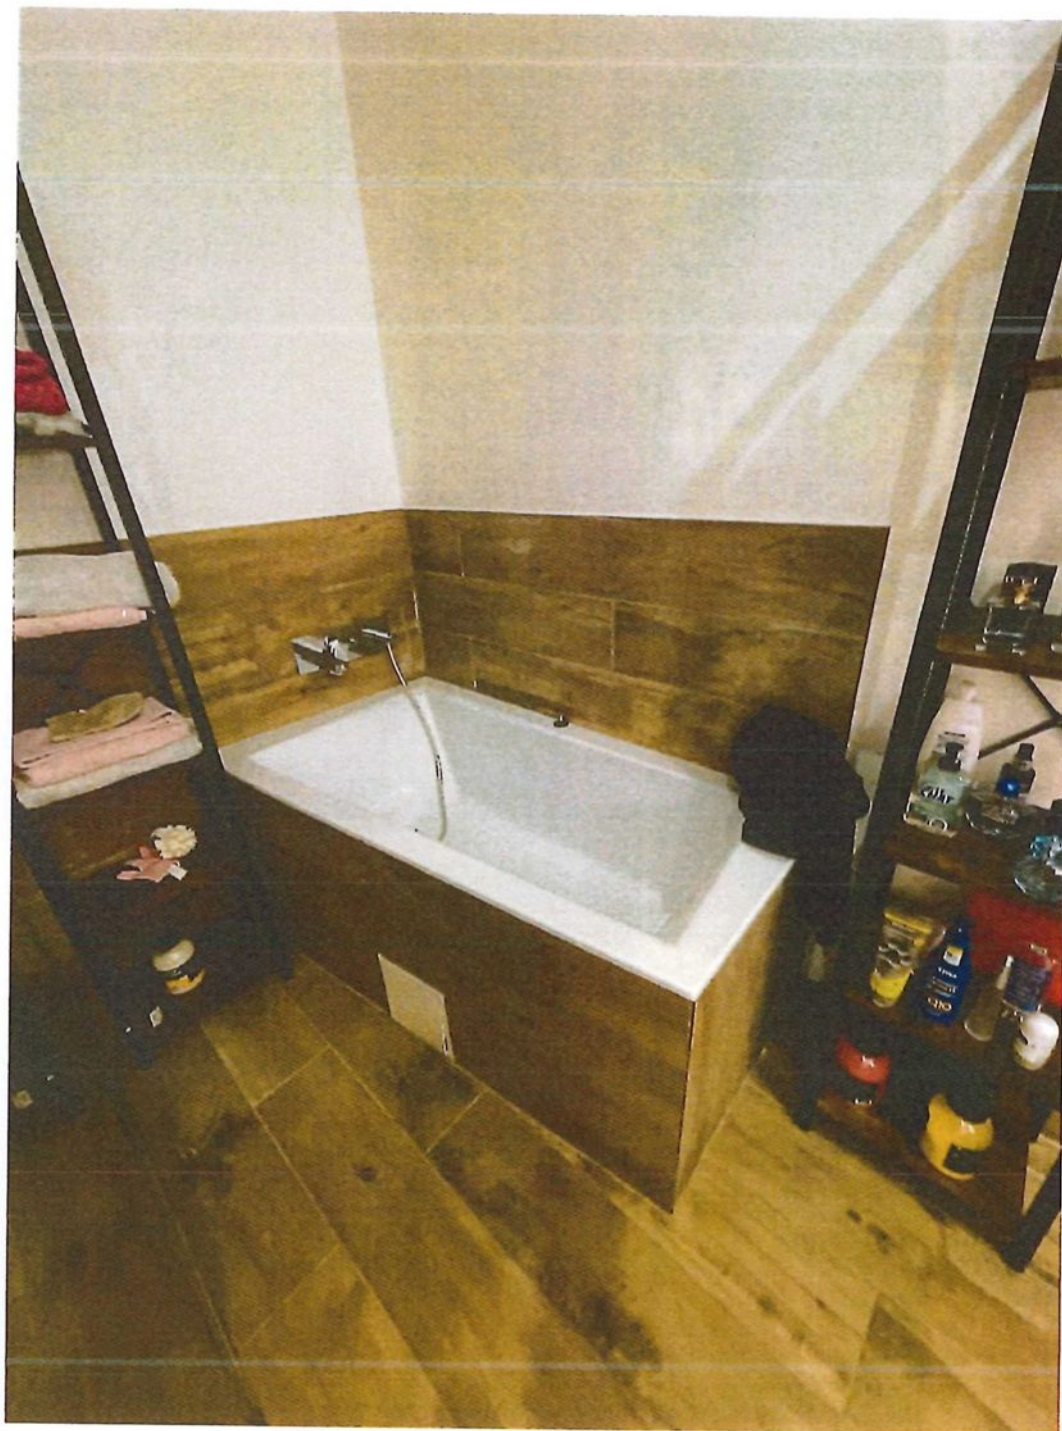
### SALLE D'EAU :

Une porte à galandage recouverte de peinture blanche en bon état.

Au sol avec retour sur plinthes : carrelage. Les murs sont doublés et recouverts de peinture blanche. Un faux-plafond avec quatre spots électriques encastrés en état de fonctionnement.

Un meuble vasque à quatre tiroirs, avec deux vasques à robinet mitigeur en état de fonctionnement. Au-dessus : un miroir. À droite : une prise électrique. À gauche de ce meuble : un double interrupteur.

Un sèche-serviettes fixé en applique. Un fenestron entrebâillant situé en partie haute avec double vitrage à simple battant.

Une cabine de douche avec un receveur à l'italienne et les murs carrelés. Spots électriques. Une baignoire avec les murs partiellement carrelés.

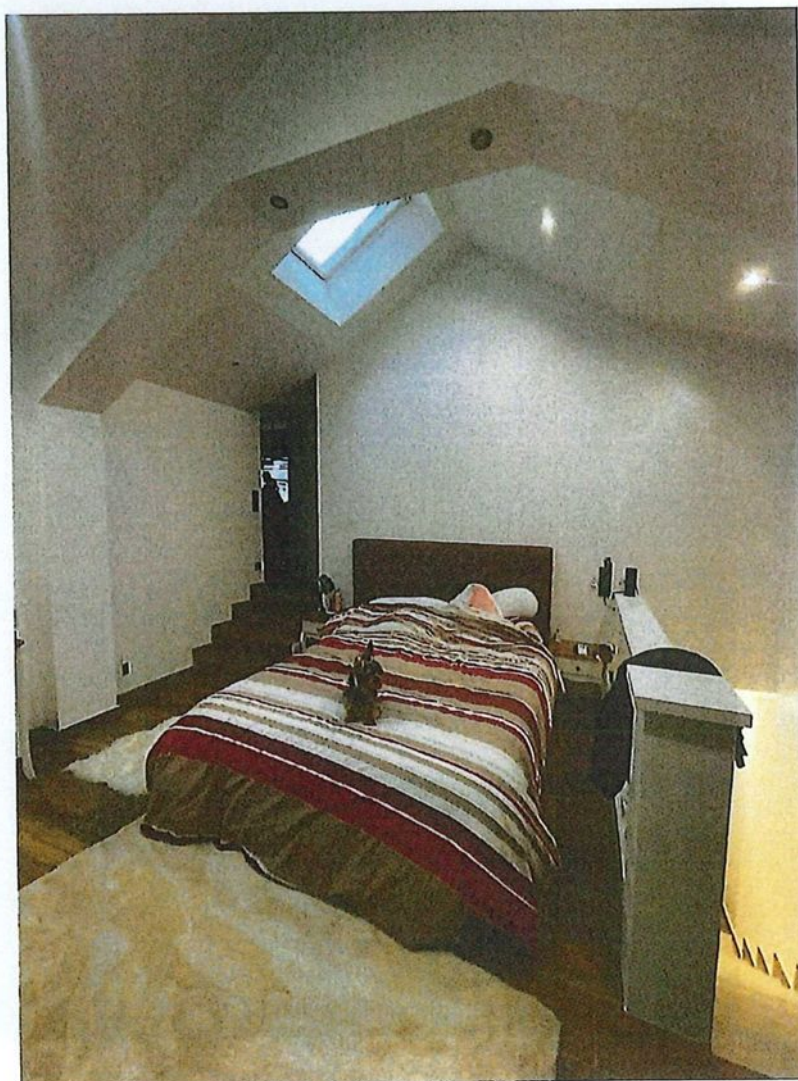
**CHAMBRE N° 3 :**

Au sol avec retour sur plinthes : carrelage. Les murs et soupente de toiture sont recouverts de peinture blanche, avec spots électriques en état de fonctionnement.

Deux fenêtres de toit. Une descente d'escalier avec marches et contremarches recouvertes de carrelage.

Une platine avec triple interrupteur simple, huit prises électriques, et une deuxième platine avec trois interrupteurs simples. Un split de climatisation est présent au mur dans cette pièce.

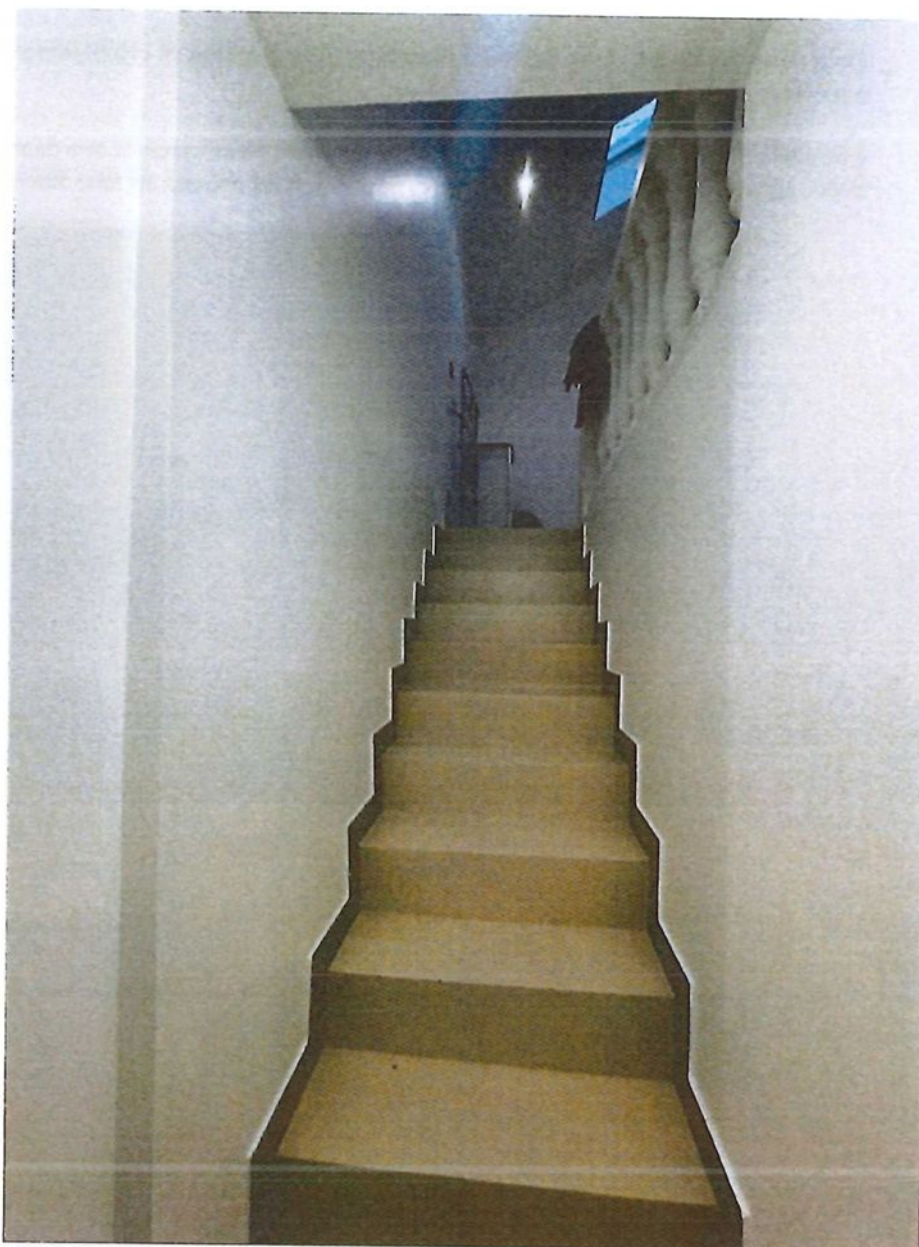
### ESCALIER VERS SOUS-SOL :

Un escalier en béton peint permet la descente au sous-sol. Les plinthes sont en carrelage. Les murs et le plafond sont recouverts de peinture blanche. Au plafond : fil électrique, ampoule et douille. Le palier du sous-sol est recouvert de carrelage avec retour sur plinthes.
