**PROCES-VERBAL DE CONSTAT**

**L'AN DEUX MILLE VINGT-QUATRE  
ET LE ONZE MARS  
DE 16 HEURES 10 A 16 HEURES 55**

Sur la commune de SUCY-EN-BRIE (94310), 35, rue Lacarrière, section AV n° 131, lieu-dit « 35, rue Lacarrière », surface 0ha 4a 29ca comprenant :

35, rue Lacarrière, 94310 SUCY-EN-BRIE,

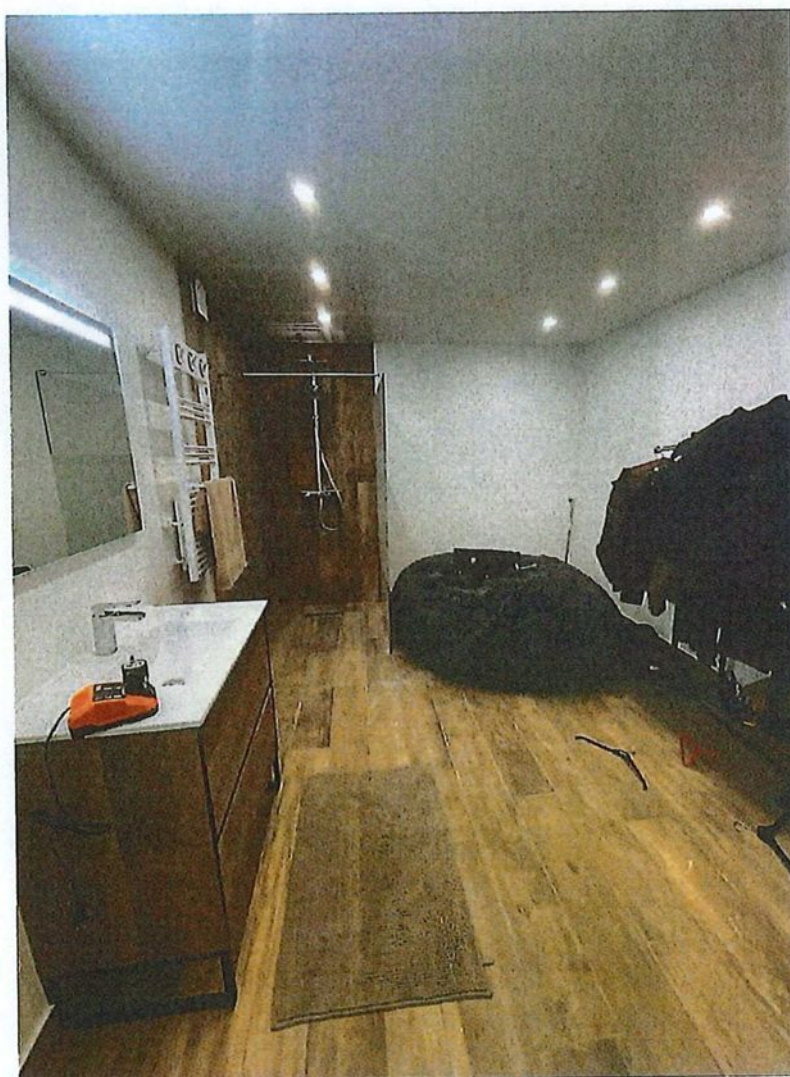
### SALLE D'EAU :

Une porte complète avec plaques de propreté et poignée béquille. Au sol avec retour sur plinthes : carrelage. Murs et plafond doublés, recouverts de peinture blanche, avec un ensemble de spots électriques en état de fonctionnement.

Un lavabo avec un meuble deux tiroirs, robinet mitigeur, bonde. Au-dessus, un miroir avec tube LED. À gauche : une prise électrique. À droite : un sèche-serviettes.

Une cabine de douche avec un receveur à l'italienne et un robinet mitigeur. Une bouche VMC. Une prise électrique visible.

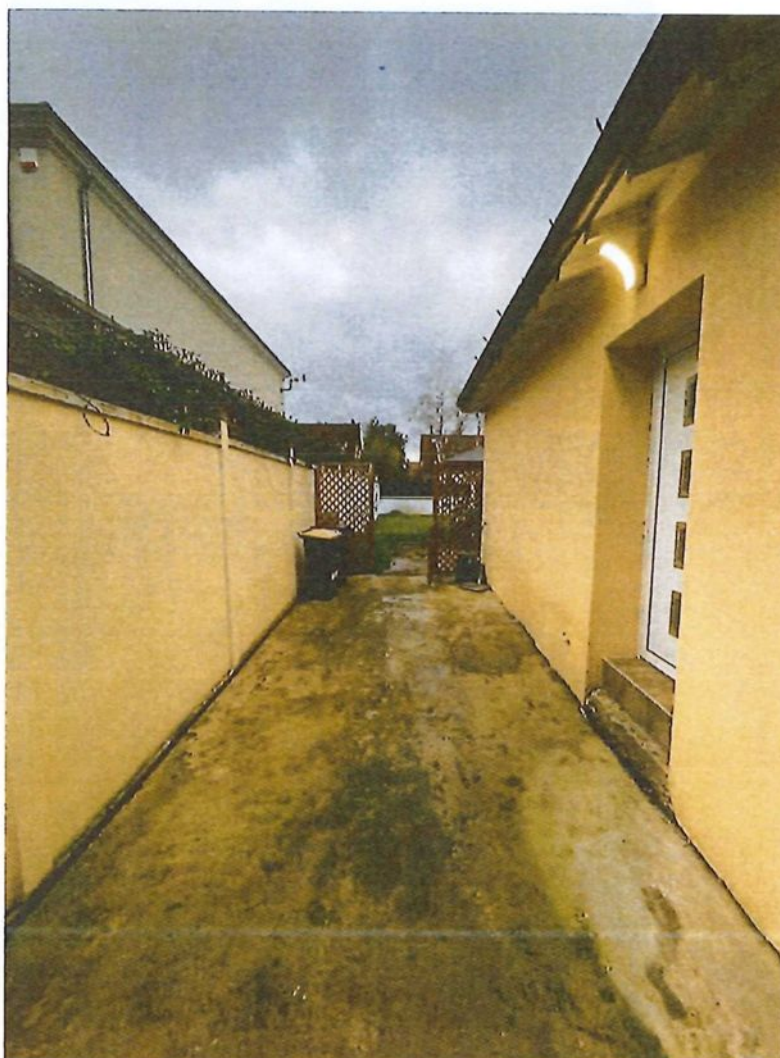
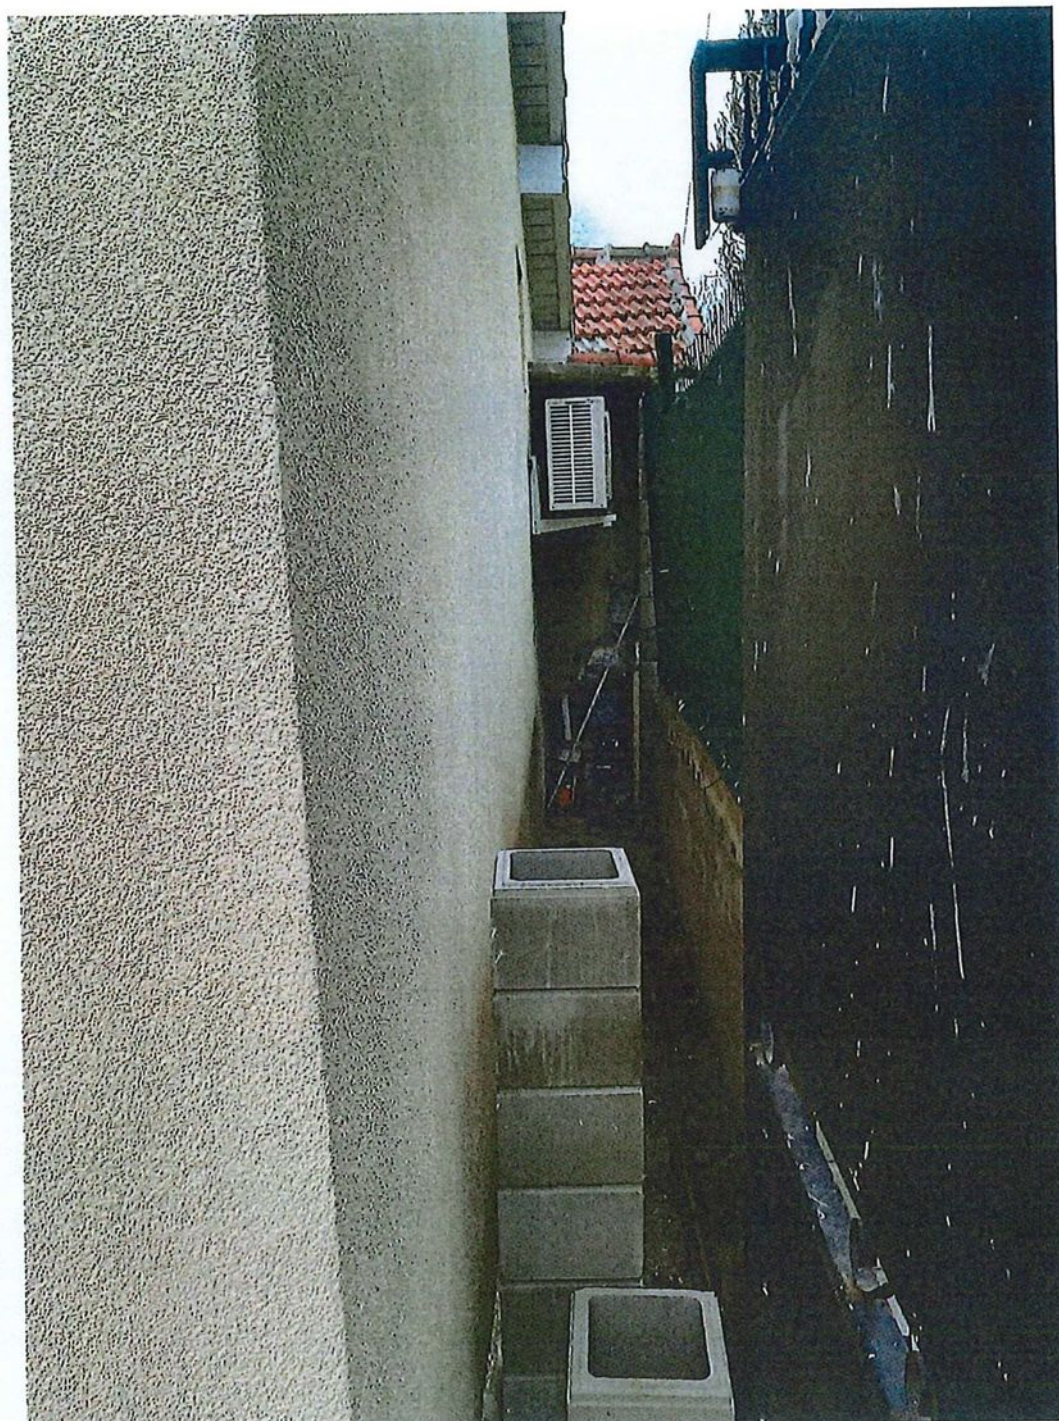
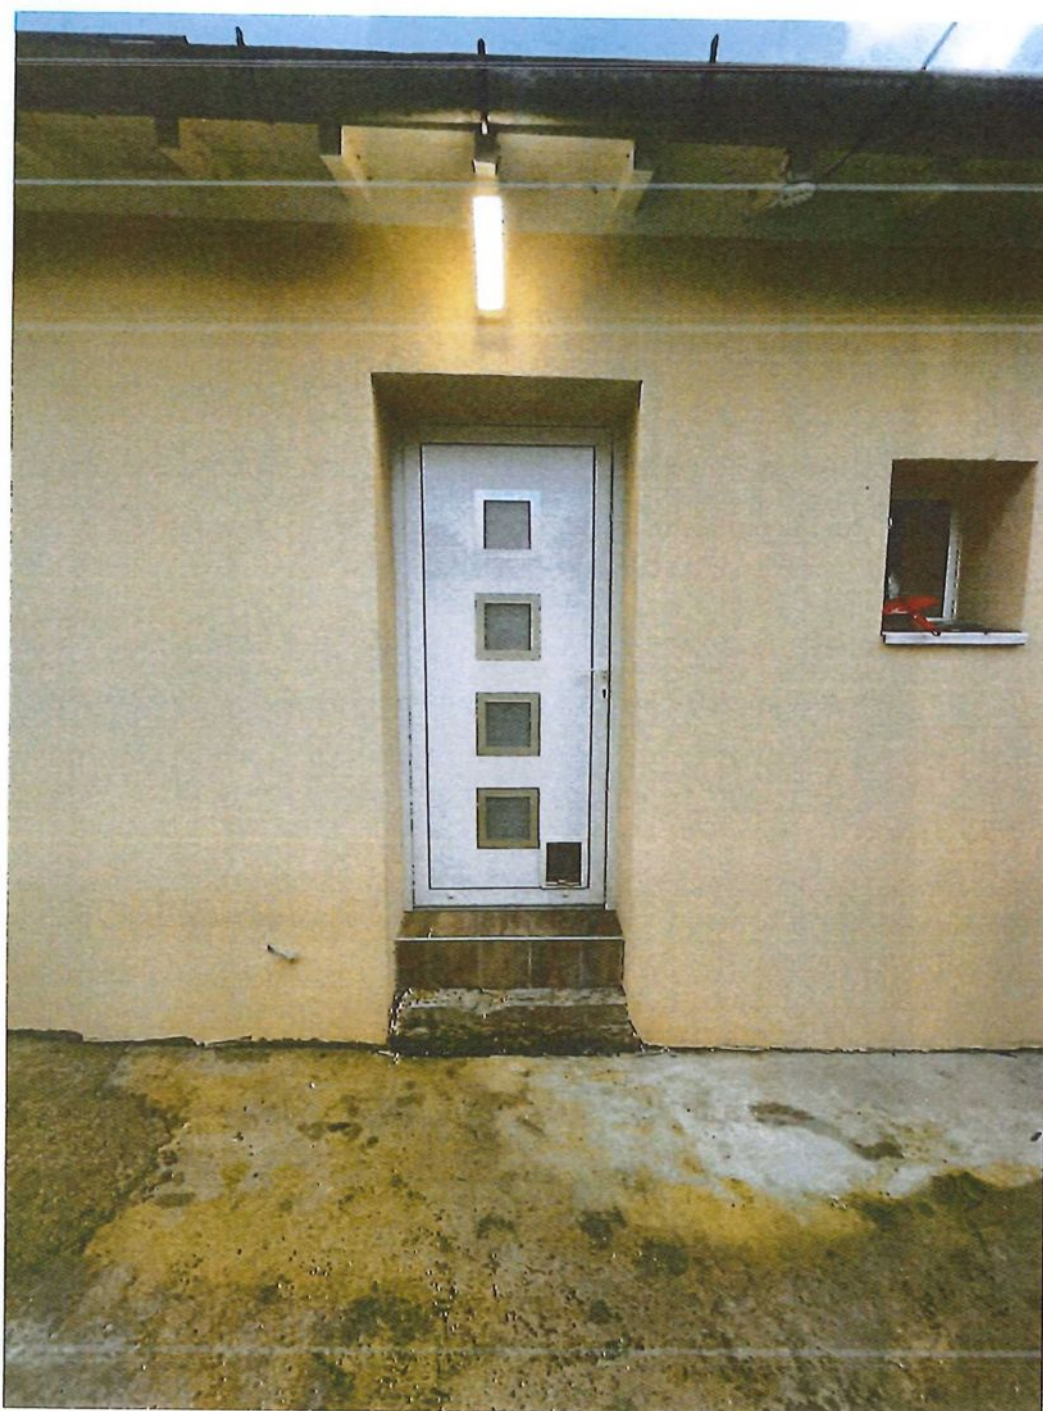
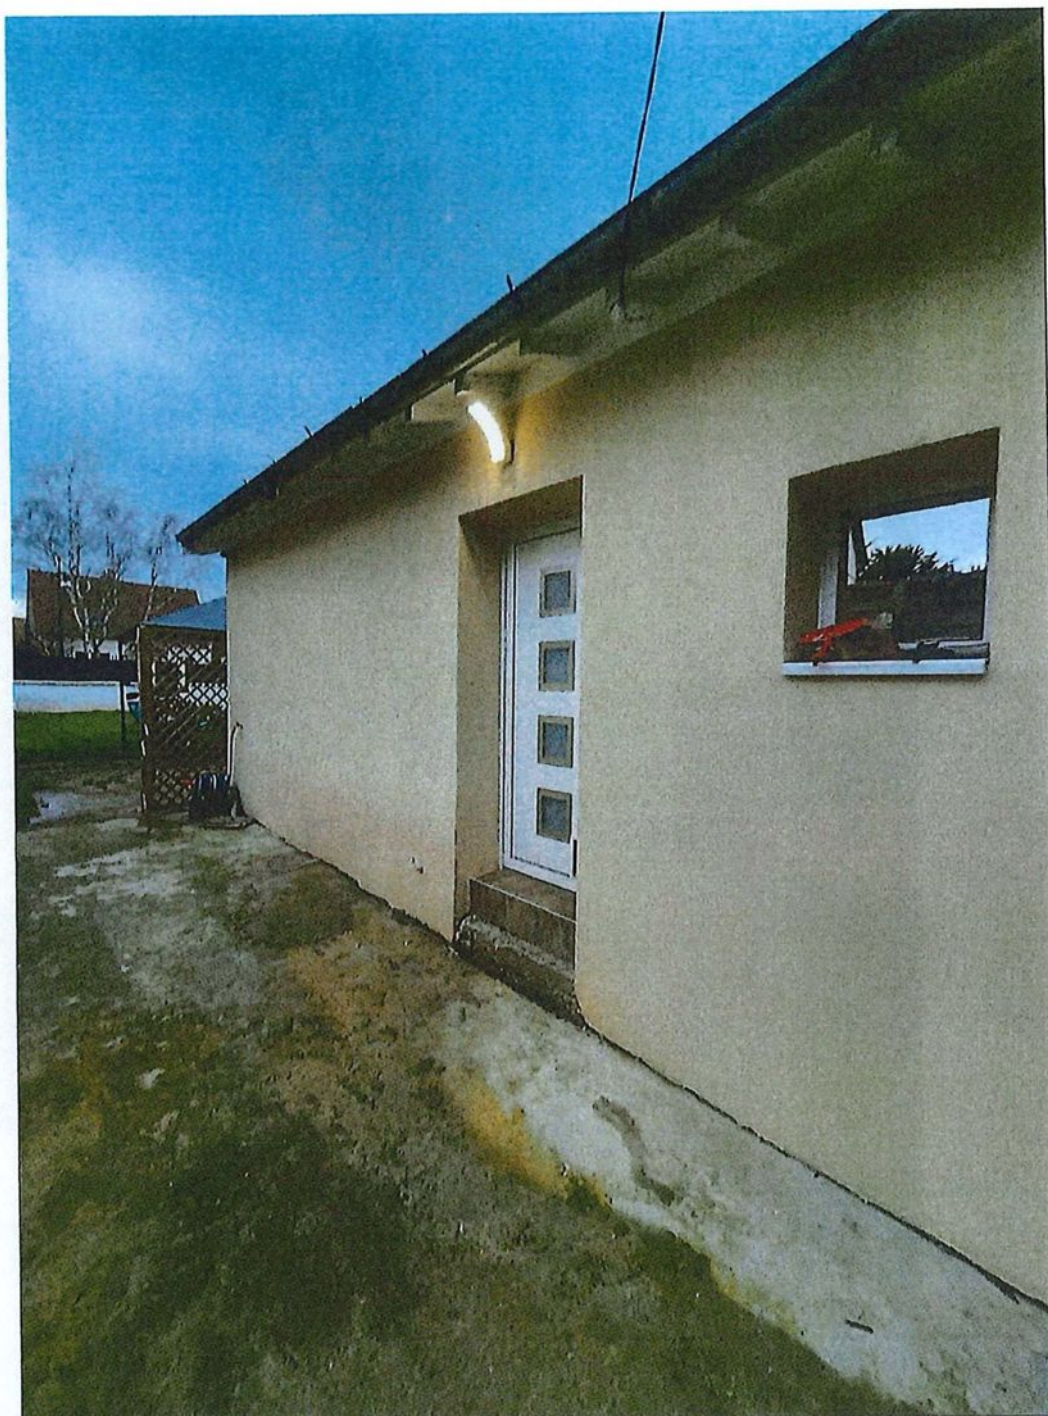
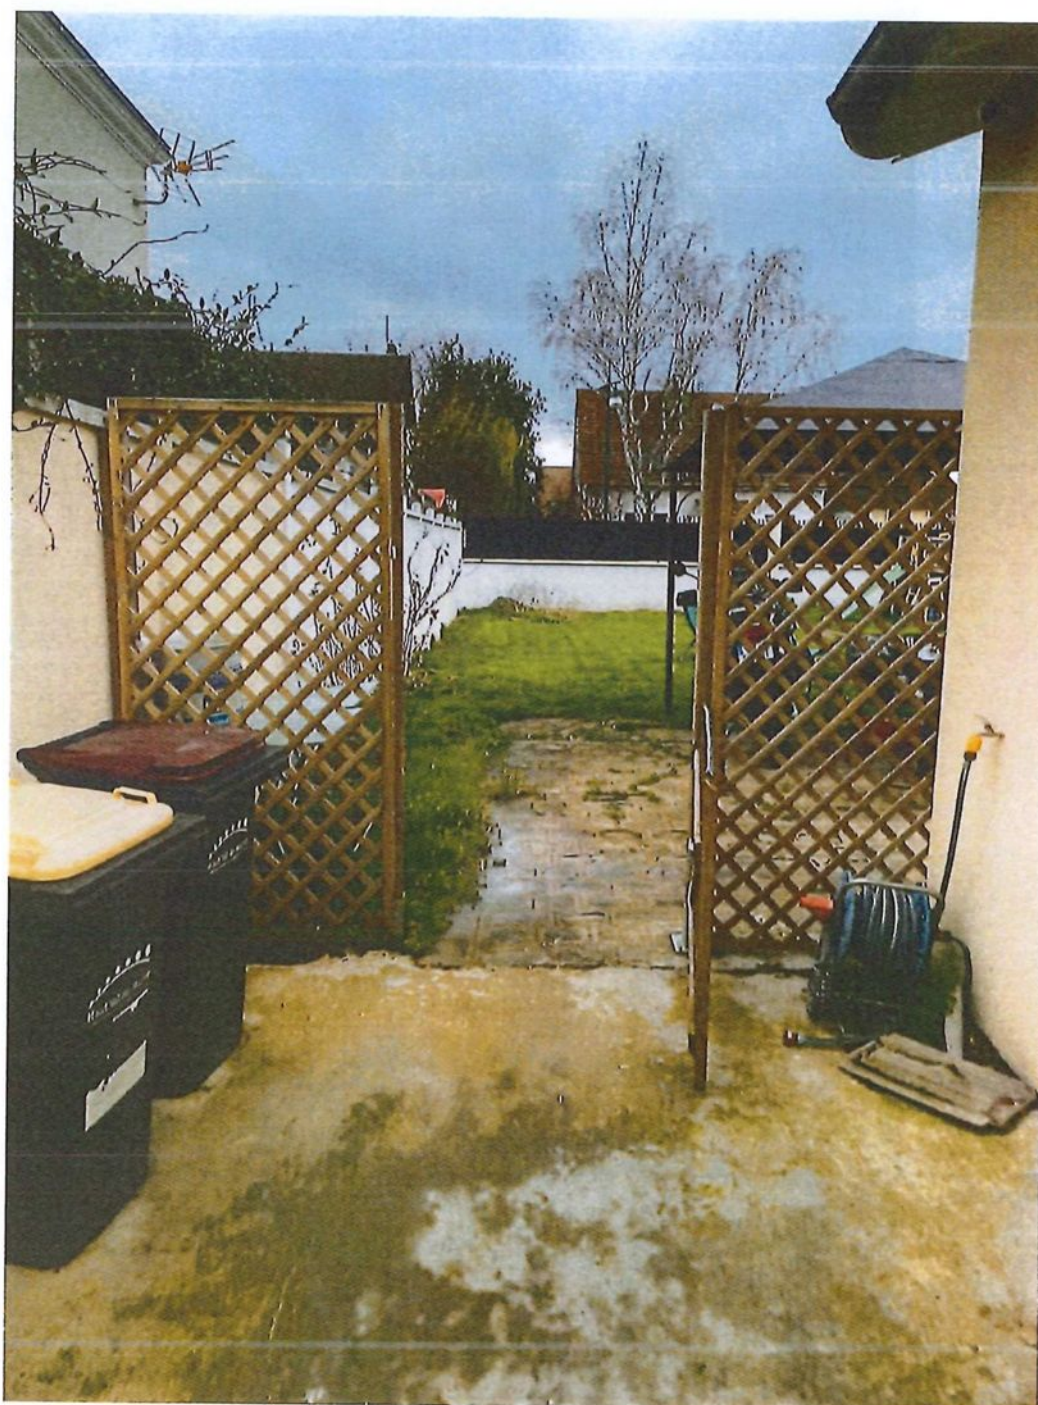
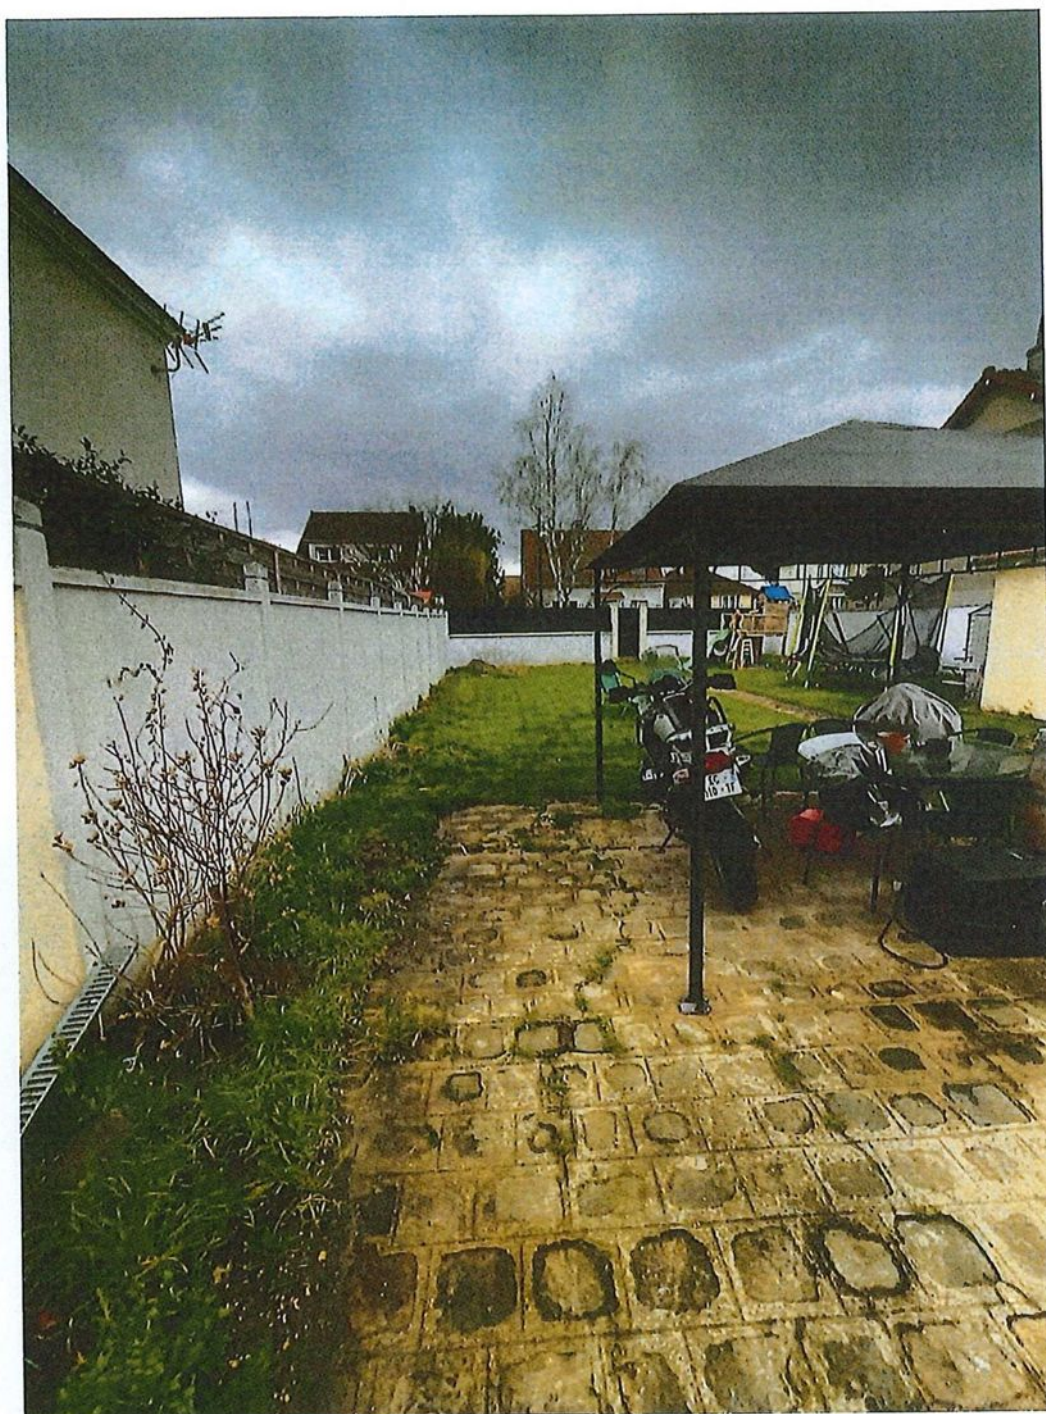
**EXTERIEUR :**

La maison est recouverte d'un crépi en bon état avec une toiture recouverte de tuiles mécaniques.

Depuis la Rue Ludovic Halévy, un portail métallique sur rail avec portillon. Au sol, une dalle béton.

Côté Rue Lacarrière, un jardin avec au sol, pavés parisiens, ciment et herbe. Une clôture avec muret et panneaux métalliques pleins.

L'ensemble du terrain est clos de mur par un mur de clôture en béton recouvert de peinture.
