Constat de l'état parasitaire dans les immeubles bâtis et non bâtis et sur les ouvrages

Constat de l'état parasitaire

Numéro de dossier : P1810-1113
Adresse complète : 2, impasse des Sternes
56670 RIANTEC
Référence cadastrale : Section : Non Communiqué - Lot : Non Communiqué - Parcelle : Non Communiqué
Nature de la copropriété : Pas de copropriété
Désignation du ou des bâtiments ou de l'ouvrage : Maison individuelle
Structure du (ou des) bâtiment : Parpaings
Permis ou date de construction : Inconnu
Nombre de niveau : Maison : 3 niveaux
Type charpente et couverture : Non visible
Arrêté préfectoral : Oui Non
Documents fournis : Non communiqué

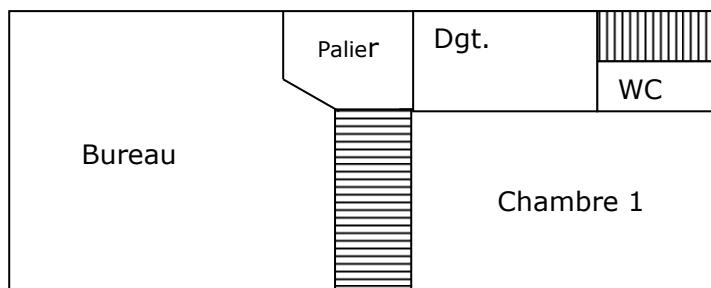
2^{ème} étage

Orifices d'émergence d'Anobium Punctatum (Petite Vrillette) et Orifices d'émergence d'Hylotrupes Bajulus (Capricorne des Maisons) avec dégradation sur les planchers de la chambre du 2^{ème} étage.
