**PROCES VERBAL DE DESCRIPTION**  
**DE BIENS A SAISIR**  
**AVEC RELEVES DE SURFACES**

Me suis rendu, ce jour **NEUF NOVEMBRE DEUX MILLE SEIZE vers 14 heures 30**, à DRANCY (93700), 23 Rue Jacqueline Quatremaire, à l'effet de procéder à la description d'un bien immobilier appartenant à Madame \_\_\_\_\_ à MONTREUIL-SOUS-BOIS (93), de nationalité française, domiciliée dans les lieux, où là étant :

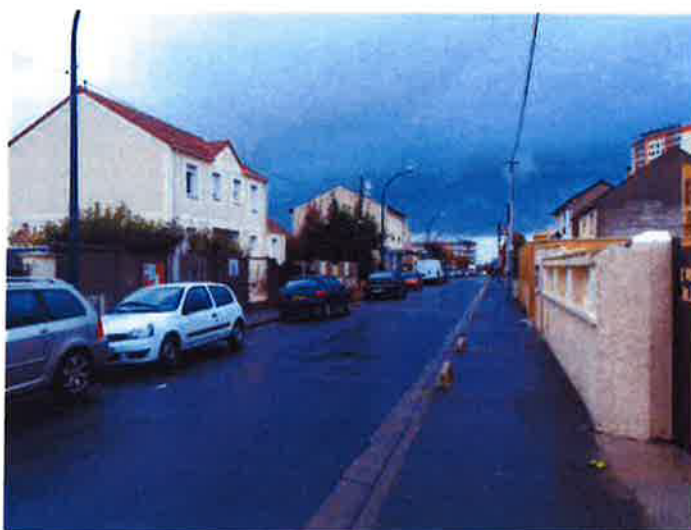
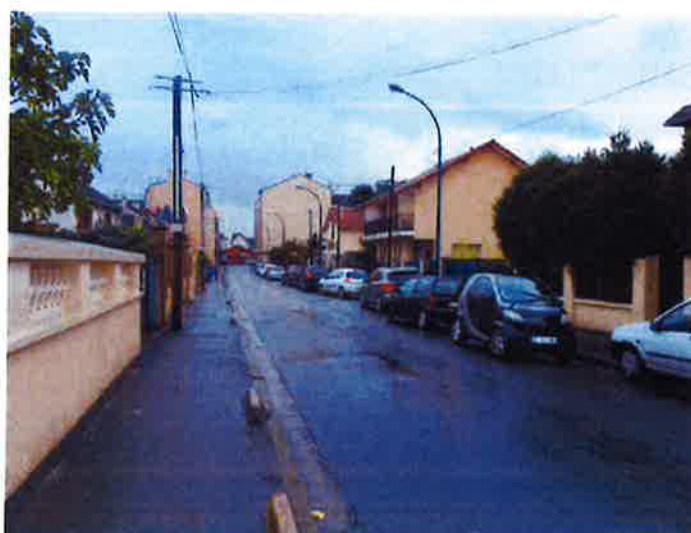
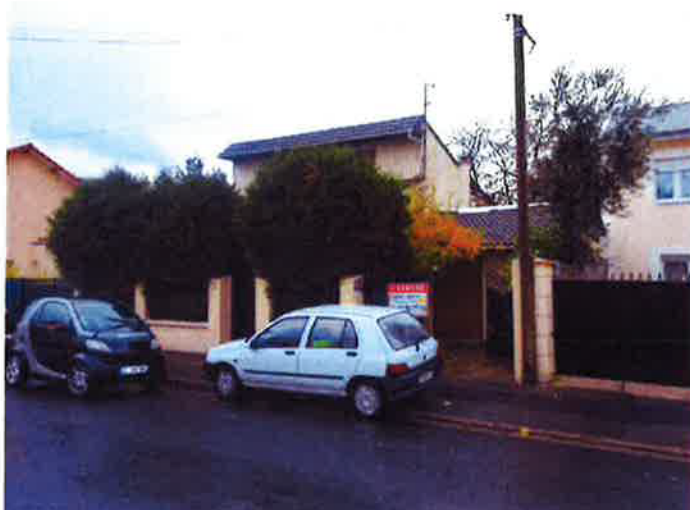
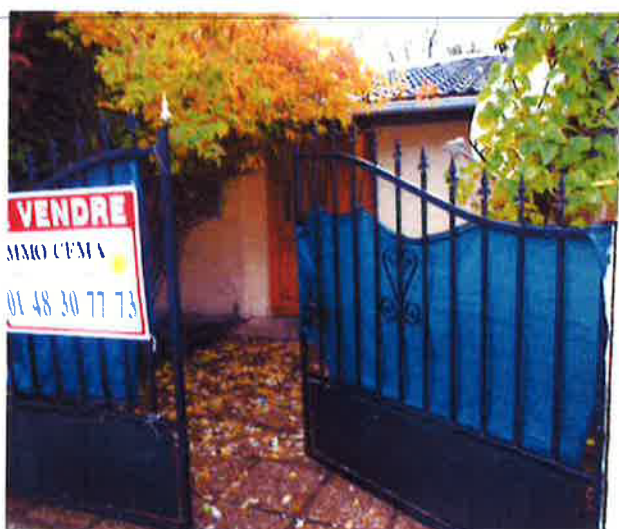
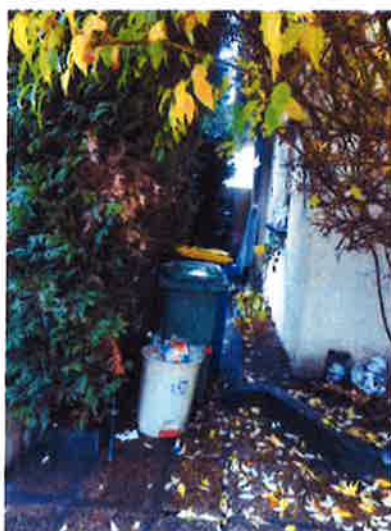
Il s'agit d'un pavillon élevé d'un rez-de-chaussée et d'un étage.

Il est situé à un à deux mètres en retrait de la chaussée, sur un terrain totalement clos.

Sur le côté latéral droit, est adossé un garage de plain-pied, transformé en un logement.

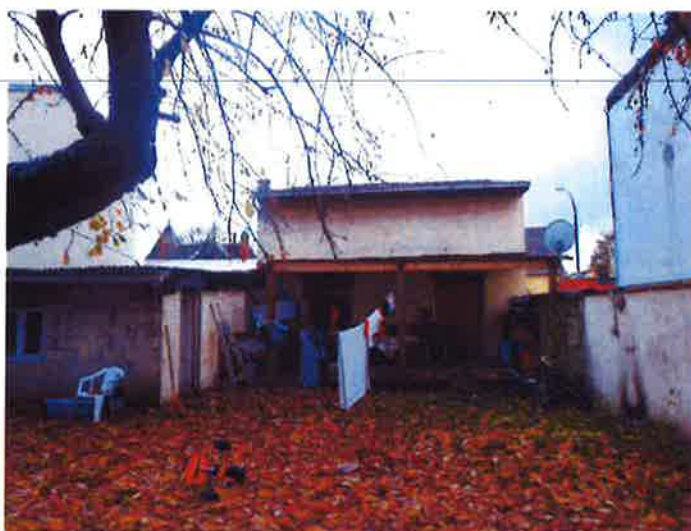
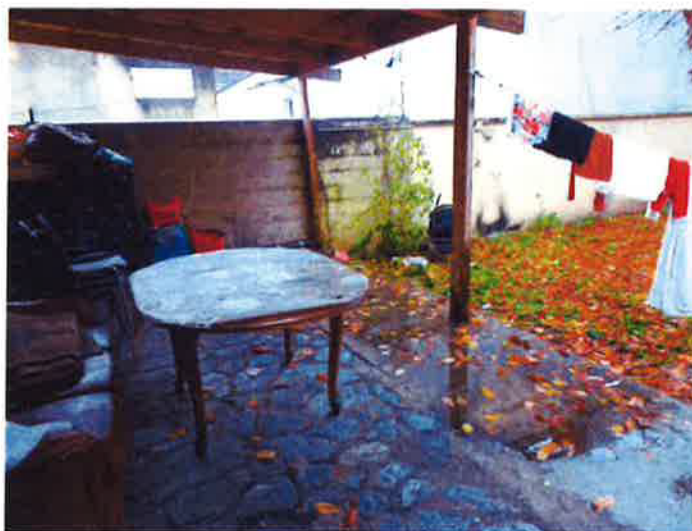
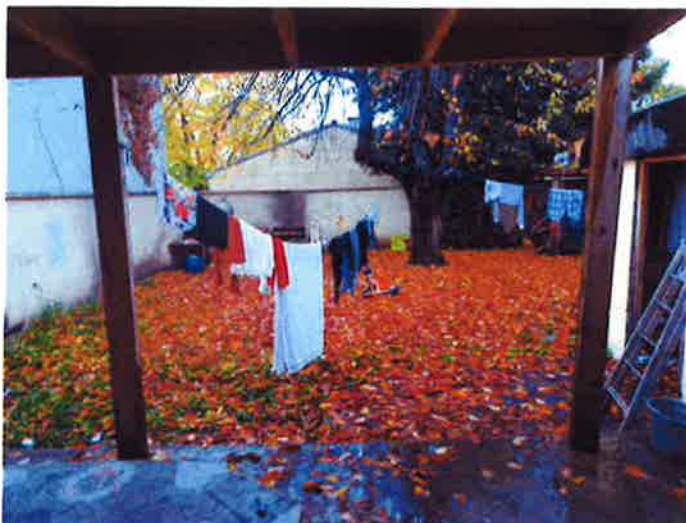
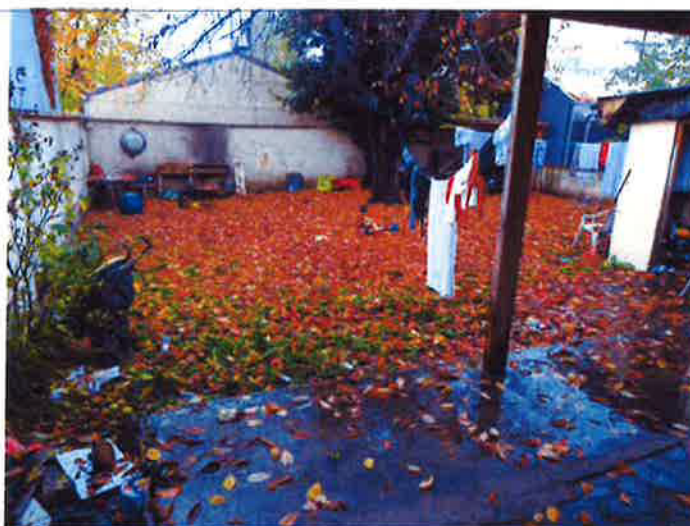
Sur la partie arrière du pavillon, il existe un jardin engazonné et arboré.

Le terrain est totalement clos avec des murs élevés à la hauteur d'environ 1,60 mètre.

Derrière le pavillon, je note la présence d'une terrasse aménagée entre les deux bâtisses, protégée par un auvent.

La deuxième construction correspondant à l'ancien garage est couverte d'une toiture en shingle.

Le pavillon est couvert d'une toiture en tuiles sur deux pans.

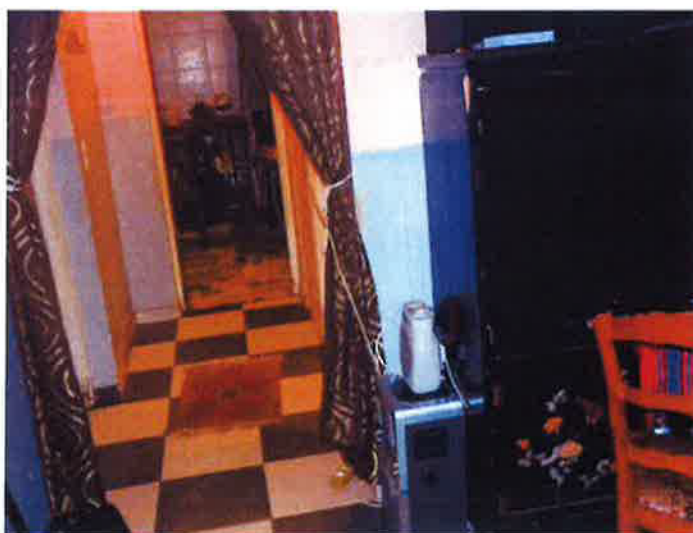
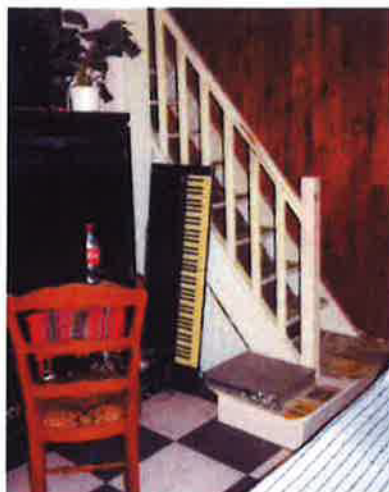
### ENTREE

La pièce est éclairée par une fenêtre à deux vantaux, menuiseries en bois, simple vitrage, fermée par un volet roulant à commande électrique.

Le sol est recouvert d'un carrelage moderne, en bon état.

Je note la présence d'un tableau électrique, comprenant un disjoncteur et des sous-disjoncteurs.

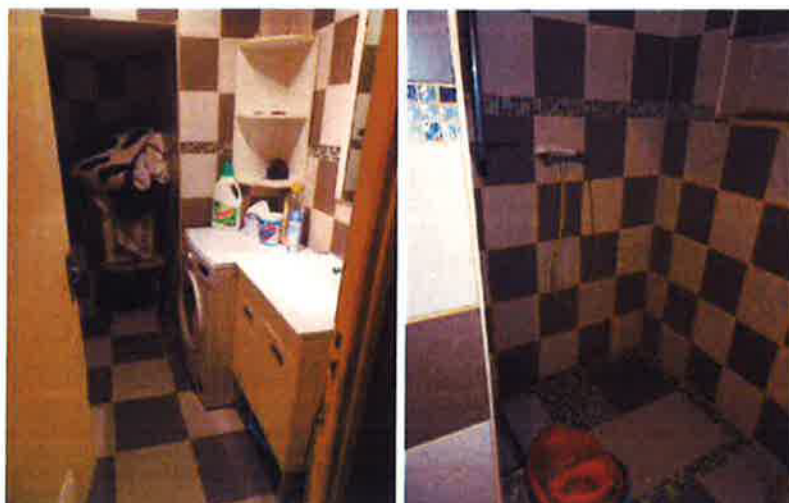
### SALLE D'EAU

Le sol est recouvert d'un carrelage assorti à la faïence murale.  
Les murs sont habillés de carreaux de carrelage de bas en haut.  
Le plafond est revêtu d'une peinture.

- Une douche dite à l'italienne avec un siphon de sol, alimentée par un robinet mélangeur eau chaude eau froide, avec flexible et douchette,
- Un lavabo en faïence blanche, alimenté par un robinet mélangeur eau chaude eau froide, reposant sur un meuble de rangement à deux portes.

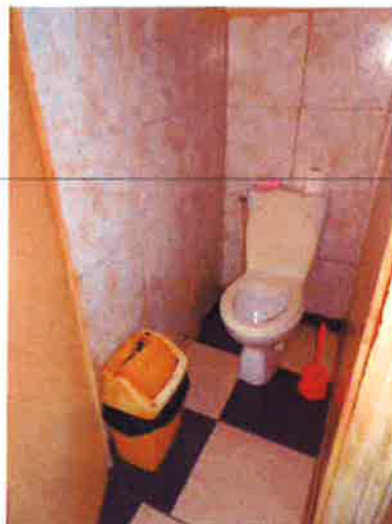
## **TOILETTES**

Le sol est recouvert d'un carrelage.

Il existe une cuvette à l'anglaise avec chasse d'eau dorsale.

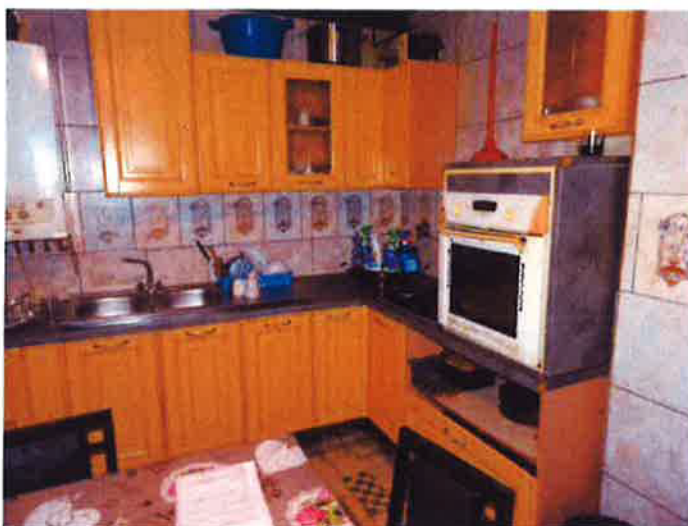
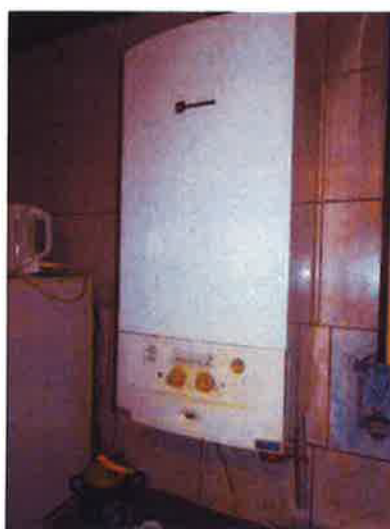
## **CUISINE**

La pièce est éclairée par une porte-fenêtre à deux vantaux, menuiseries en bois, simple vitrage, fermée par un volet roulant à commande électrique, donnant sur la partie arrière du pavillon.

La cuisine est aménagée d'éléments bas et hauts scellés aux murs, comprenant un électroménager courant, notamment des plaques de cuisson au gaz de ville et un évier en inox deux bacs, alimenté par un robinet mélangeur eau chaude eau froide.

Je note la présence d'une chaudière murale de chauffage central au gaz de ville.

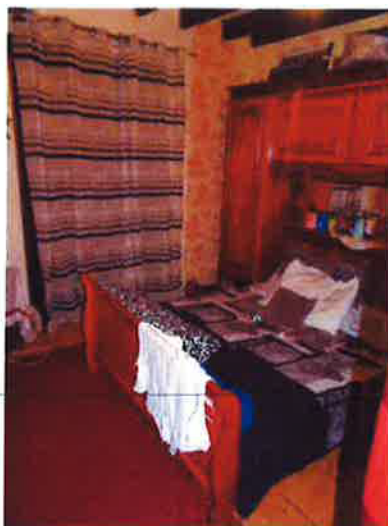
### **CHAMBRE**

La pièce est éclairée par une porte-fenêtre à deux vantaux, menuiseries en bois, simple vitrage, fermée par un volet roulant hors de fonction à ce jour.

Le sol est recouvert d'un parquet flottant.

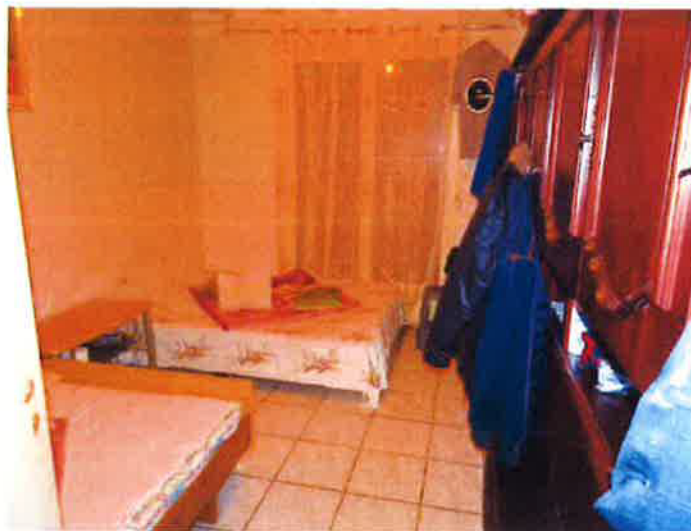
### **CHAMBRE**

La pièce est éclairée par une porte-fenêtre à deux vantaux, menuiseries en bois, simple vitrage, fermée par un volet roulant à commande électrique, donnant côté jardin.

Le sol est recouvert d'un carrelage.  
Les murs sont revêtus d'une peinture.  
Le plafond est recouvert d'un crépi avec des poutres apparentes.

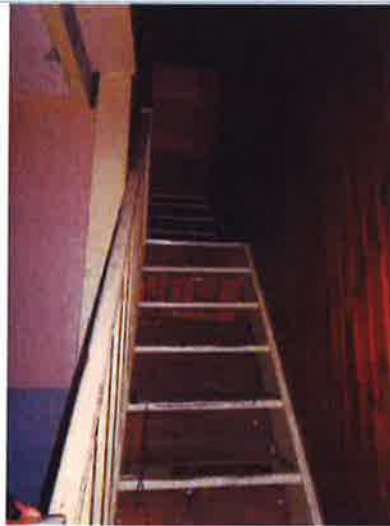
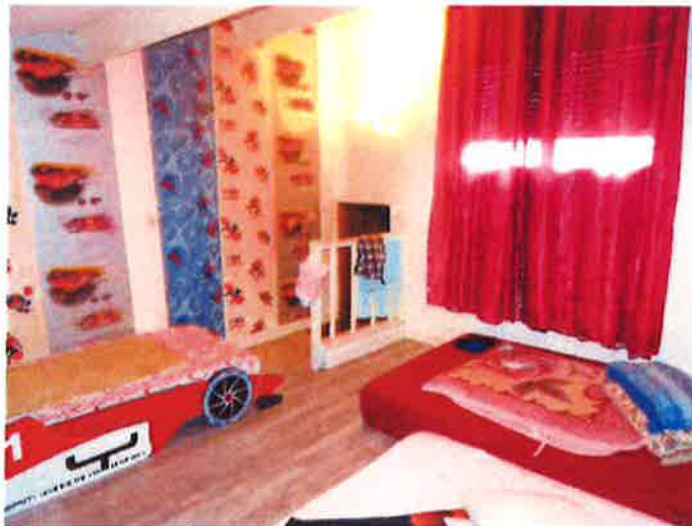
### 1<sup>er</sup> ETAGE – 1<sup>ère</sup> CHAMBRE

La pièce mansardée est éclairée par une fenêtre à deux vantaux, menuiseries en bois, simple vitrage, fermée par un volet roulant, et donnant côté rue.

Le sol est recouvert d'un revêtement plastifié posé sur un plancher.  
Les murs sont revêtus d'une peinture, en état.  
Les sous pentes sont revêtues d'un crépi avec des poutres apparentes.

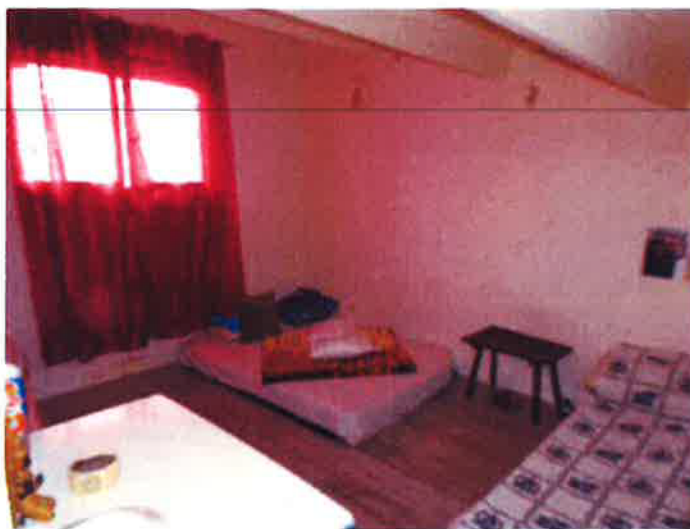
## **2<sup>ème</sup> CHAMBRE**

La pièce mansardée est éclairée par une fenêtre à deux vantaux, menuiseries en bois, simple vitrage, fermée par un volet roulant, et donnant côté rue.

Je note l'absence de chauffage dans cette pièce.

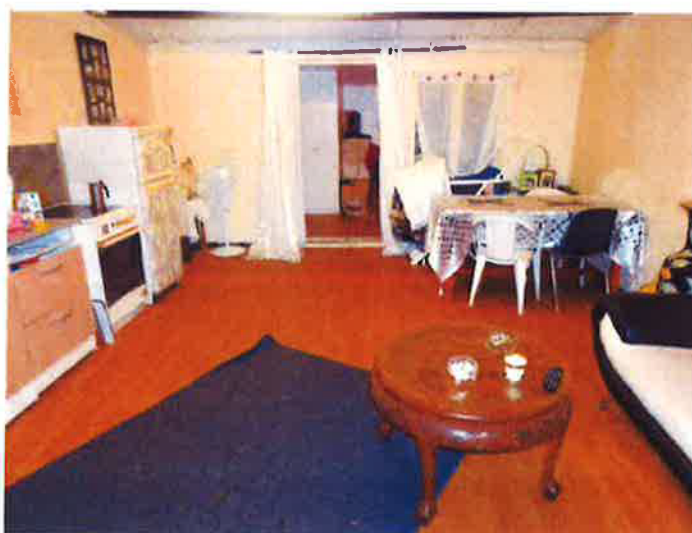
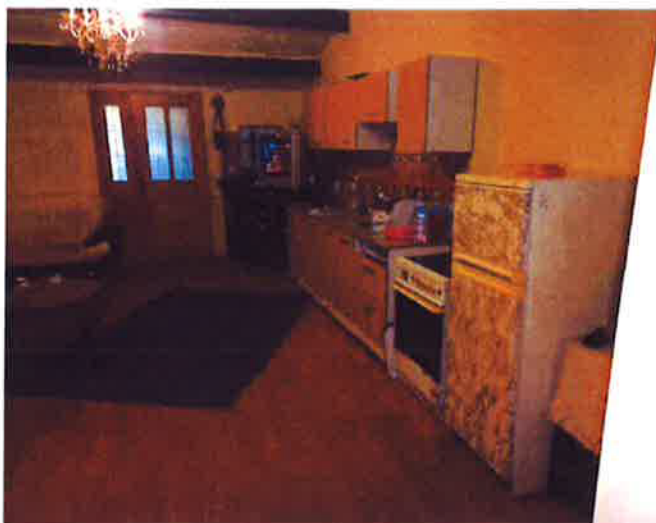
### 1<sup>ère</sup> PIECE

Le sol en carrelage est recouvert d'un revêtement plastifié.  
Les murs sont revêtus d'une peinture, défraîchie.  
Les sous pentes sont doublées de lambris avec des poutres apparentes.

Il existe un coin cuisine aménagé d'un évier, alimenté par un robinet mitigeur eau chaude eau froide, et des meubles de rangement, ainsi qu'une plaque de cuisson électrique.

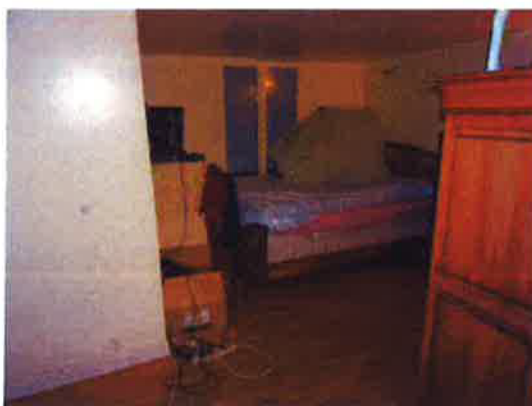
## **2<sup>ème</sup> PIECE**

La pièce est éclairée par une porte-fenêtre à deux vantaux et une fenêtre à deux vantaux, menuiseries en bois, simple vitrage, donnant sur la partie arrière du pavillon.

Je note l'absence d'appareil de chauffage.

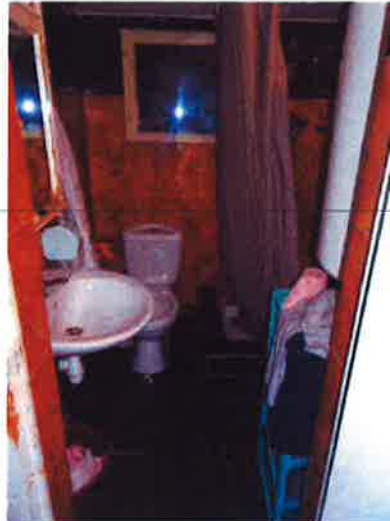
## **SALLE D'EAU AVEC WC**

La pièce est éclairée par une fenêtre à un vantail, menuiseries en bois, simple vitrage, donnant sur un appentis.

- Un receveur de douche, alimenté par un robinet mélangeur eau chaude eau froide, avec flexible et douchette,
- Un lavabo, alimenté par un robinet mélangeur eau chaude eau froide.
- Une cuvette à l'anglaise avec chasse d'eau dorsale.

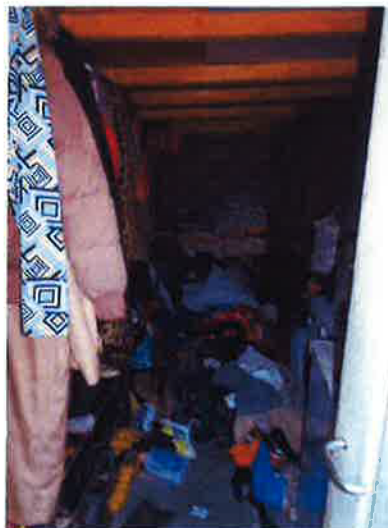
### PIECE

Le sol est constitué d'une chape en ciment.  
Les murs sont constitués de parpaings bruts.
