# PROCÈS-VERBAL DE CONSTAT

**Date : 20/01/2023**

Me suis transporté ce jour dans un immeuble sis **217, rue du Faubourg Saint-Honoré, à PARIS -ème arrondissement**, où étant à 14 heures et en présence de :

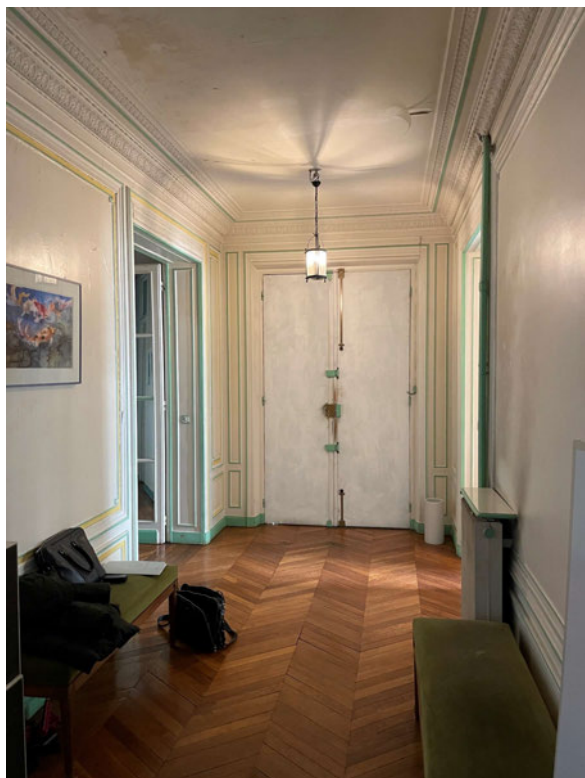
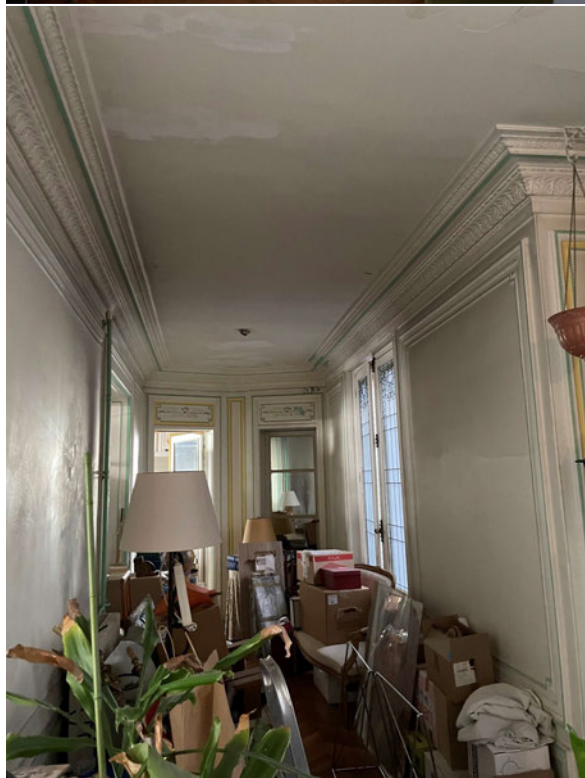
#### **❖ ENTREE :**

Les murs toutes faces confondues, les corniches et le plafond sont recouverts d'une peinture défraîchie.

Présence d'un important dégât des eaux en plafond.

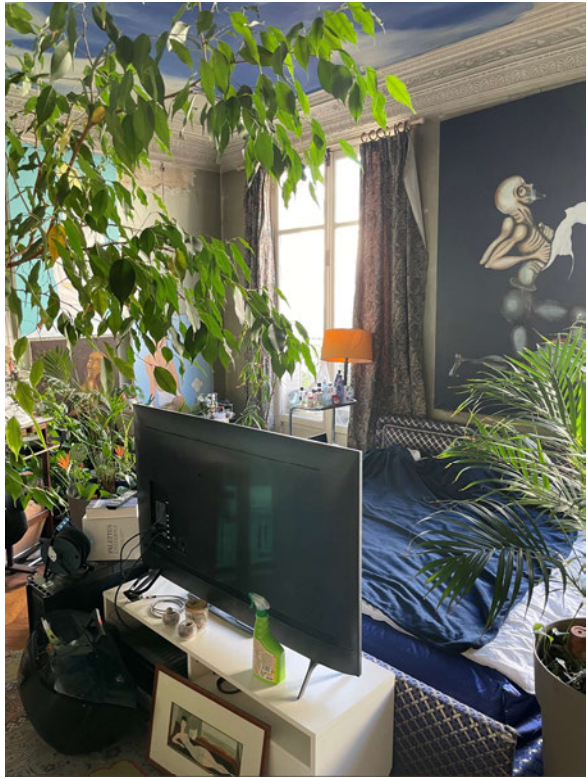
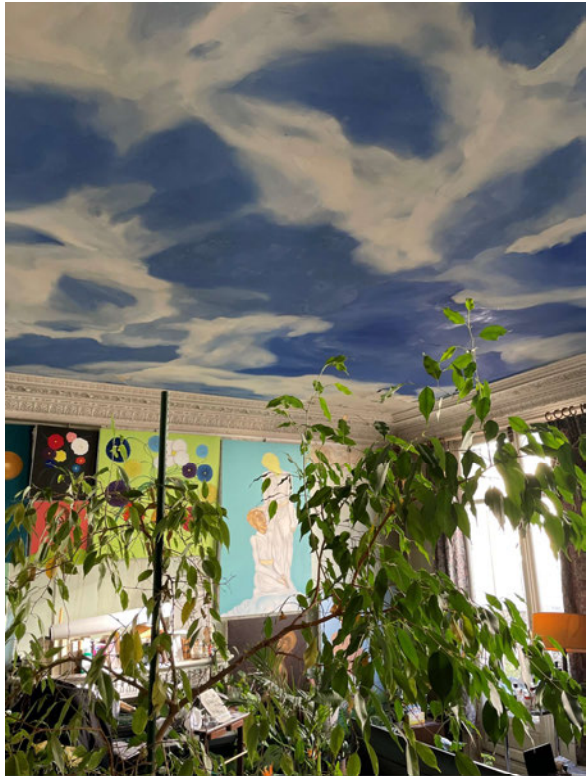
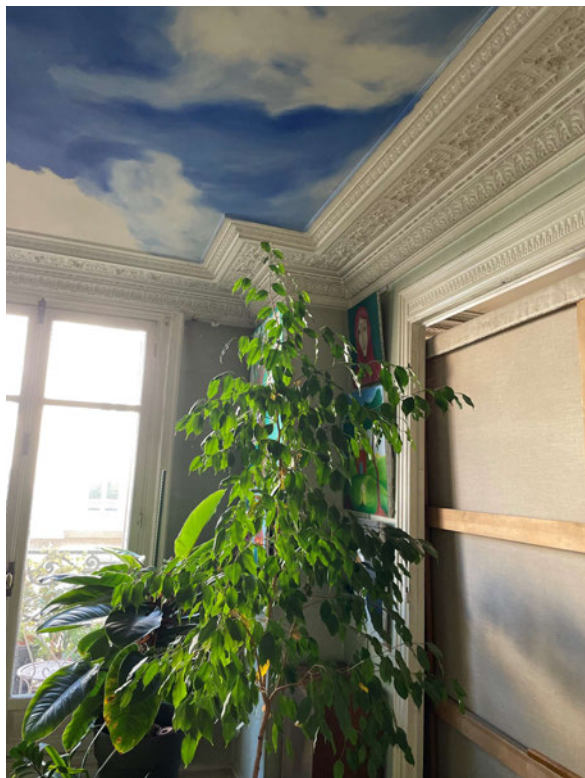
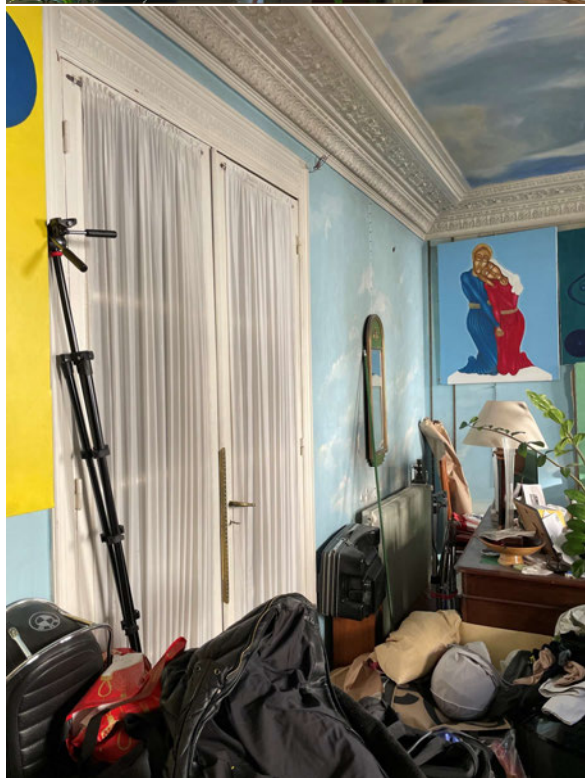
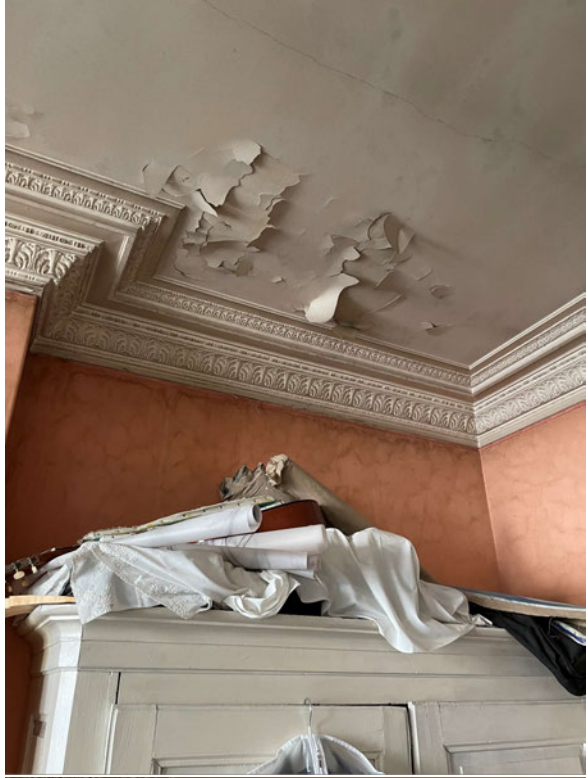
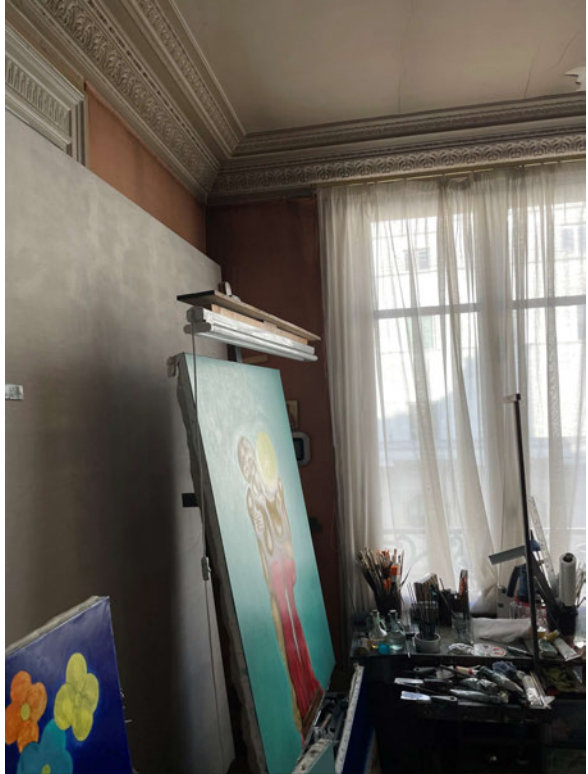
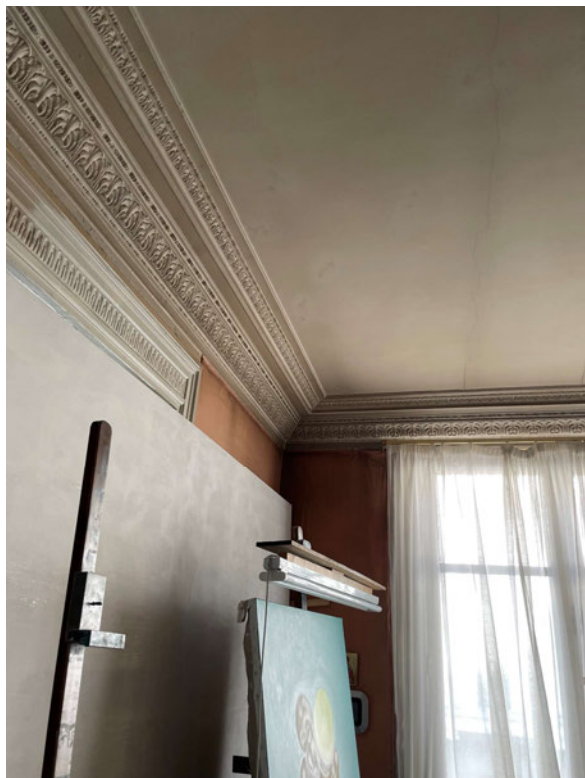
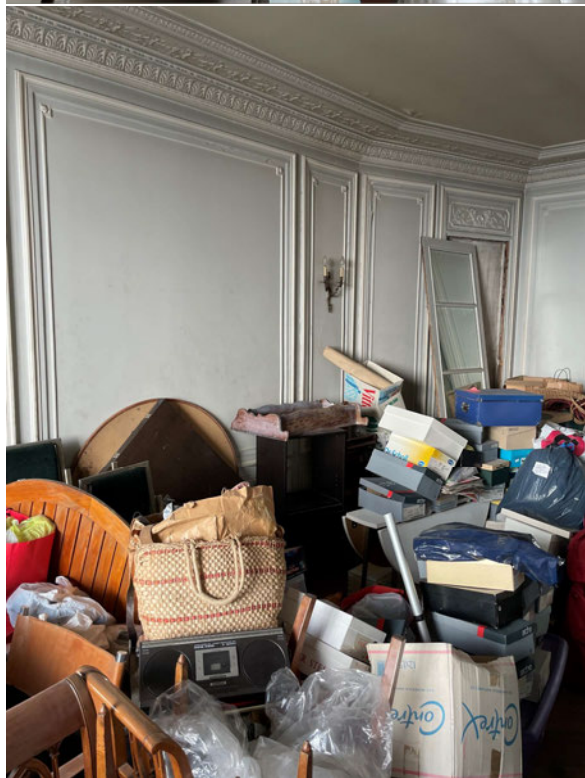
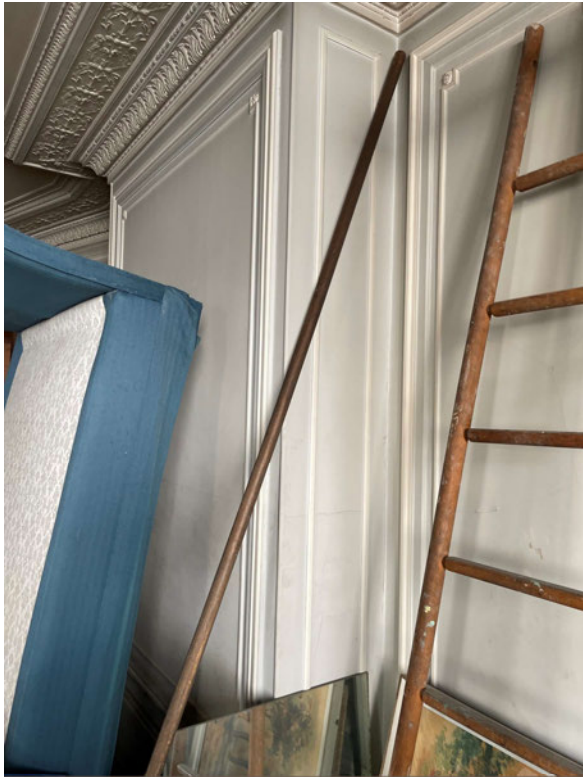
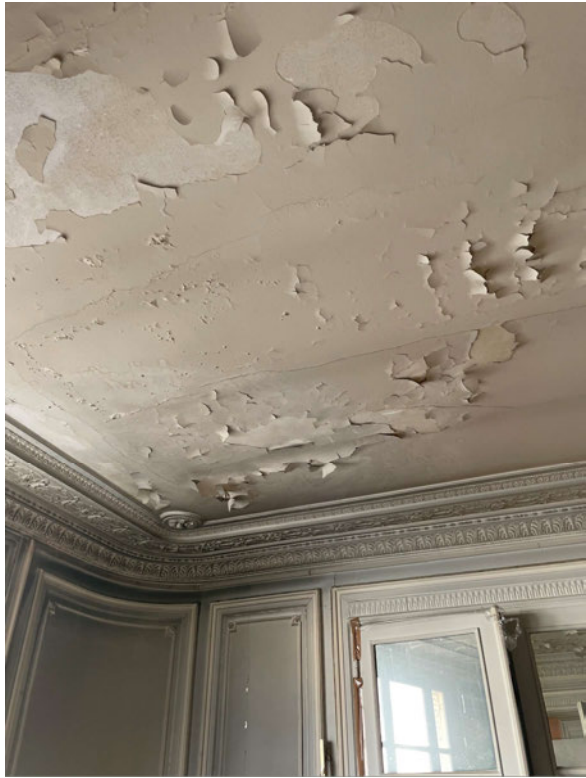
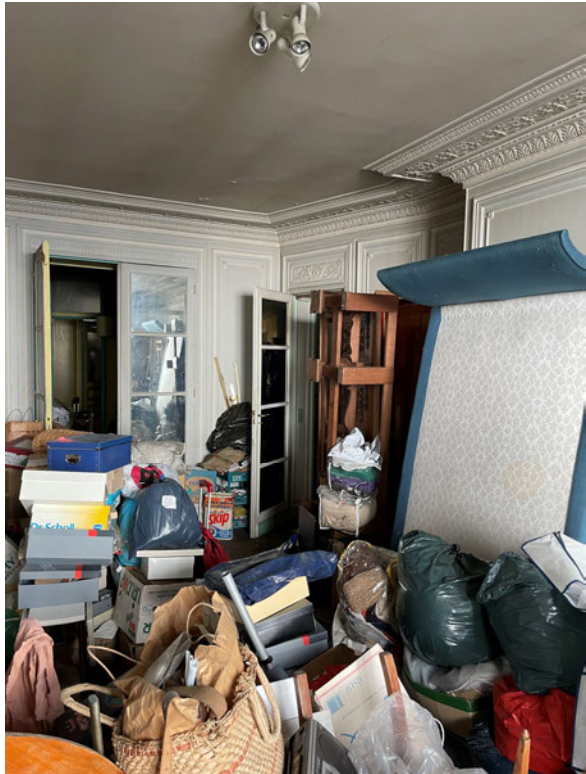
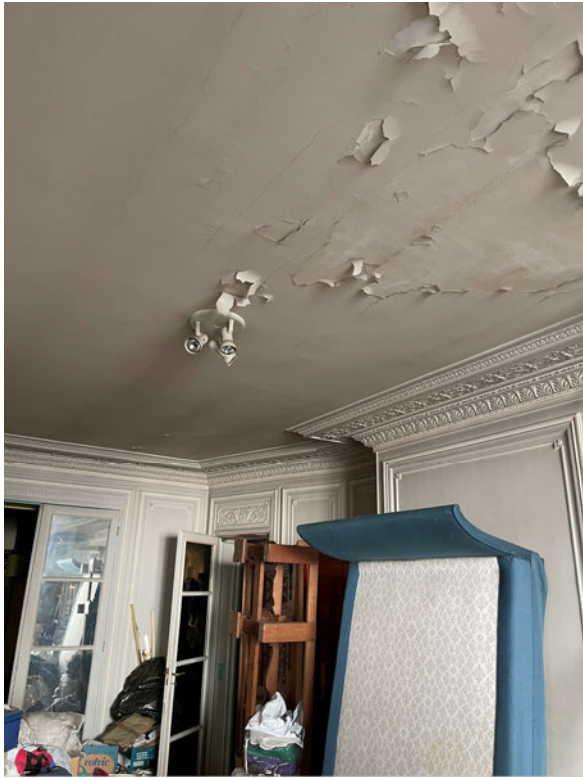
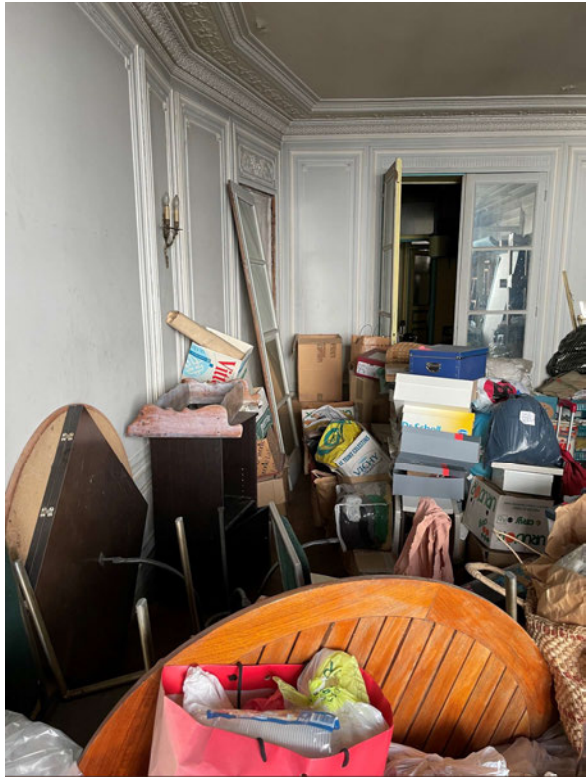
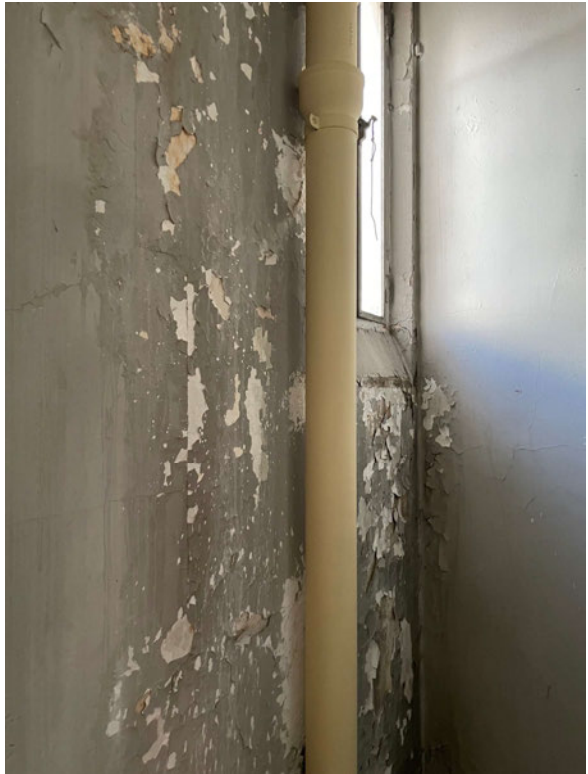
Au sol, je retrouve un parquet en chêne à points de Hongrie, à l'état d'usage. Il a toutefois souffert par l'humidité.

Les corniches et le plafond sont recouverts d'une peinture en mauvais état, recouverts d'une peinture défraîchie. Je relève la présence de traces d'infiltrations d'eau en plafond avec la présence d'un important dégât des eaux au niveau du mur de façade.

Les peintures sur les murs toutes faces confondues, les corniches et plafond sont en très mauvais état, défraîchies et sales.

Les murs toutes faces confondues et le plafond sont en très mauvais état et dégradés par l'humidité et des dégâts des eaux.

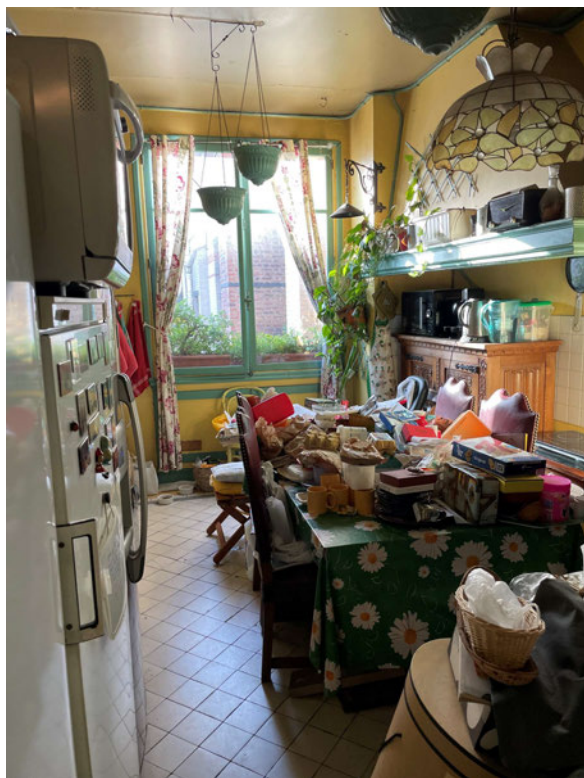
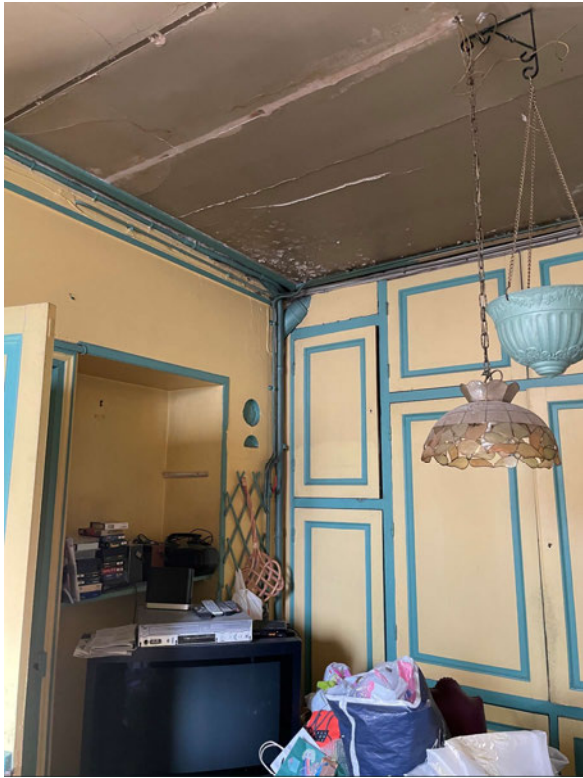
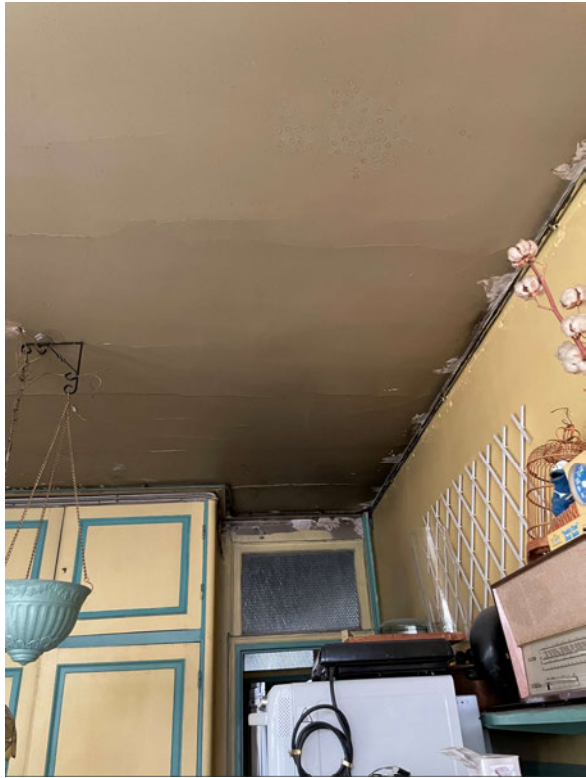
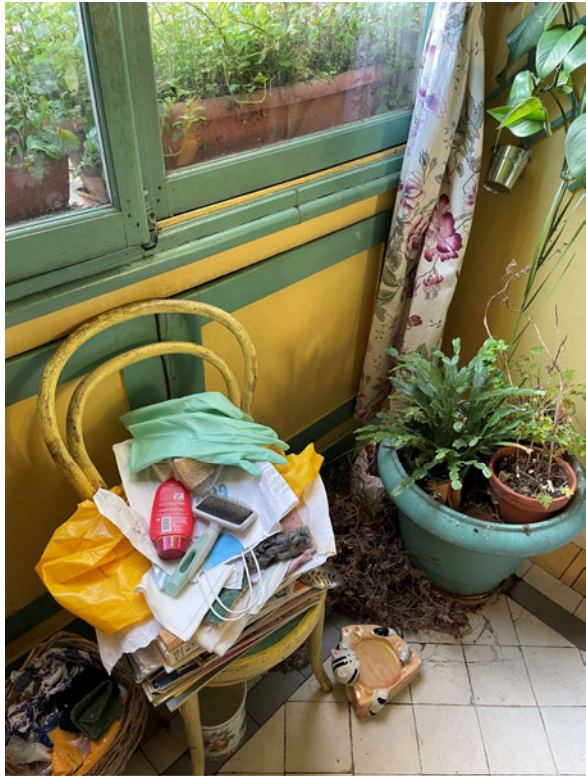
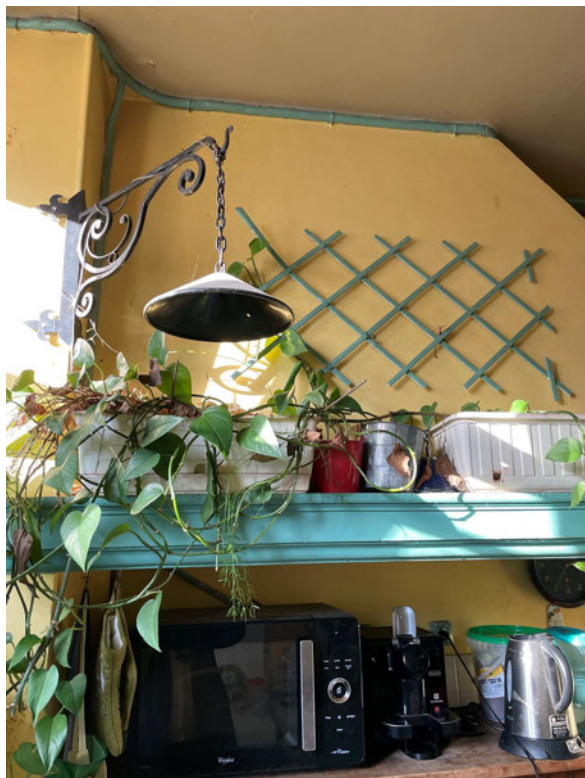
### ❖ **CUISINE DANS LE PROLONGEMENT DU COULOIR :**

Au sol, je retrouve un carrelage ancien et vétuste. Plusieurs carreaux sont cassés et fissurés. D'autres présentent des impacts.

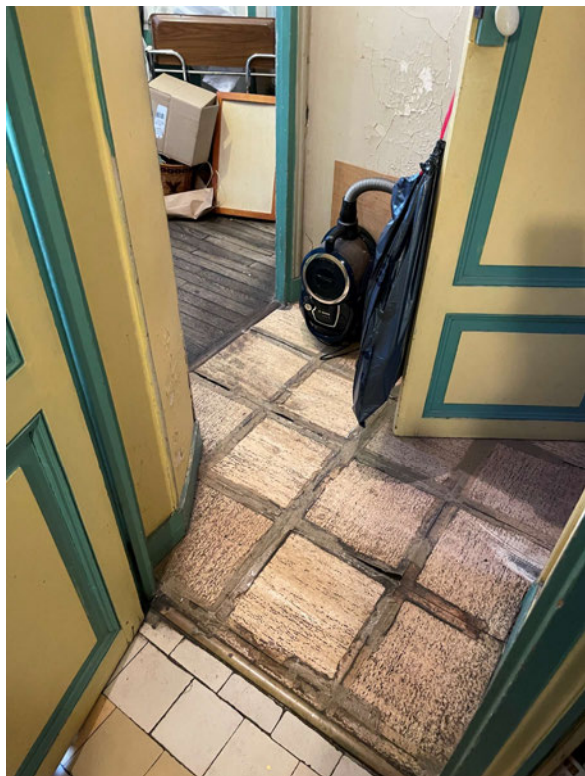
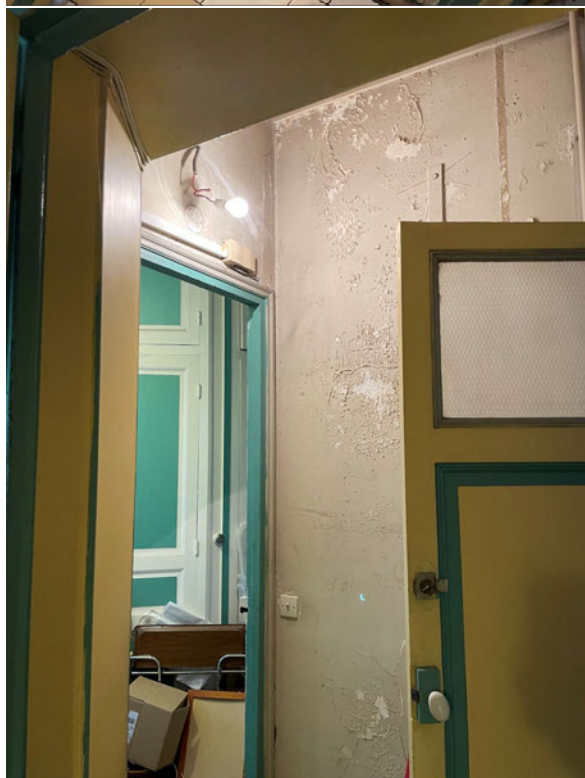
❖ **COULOIR DE DISTRIBUTION SITUE A DROITE SUR ENTREE GALERIE :**

Au sol, je retrouve un parquet en chêne à lames dites à l'anglaise. Dans sa première partie, il est en assez bon état. Dans la deuxième, il est beaucoup plus endommagé. Des lames sont dégradées.

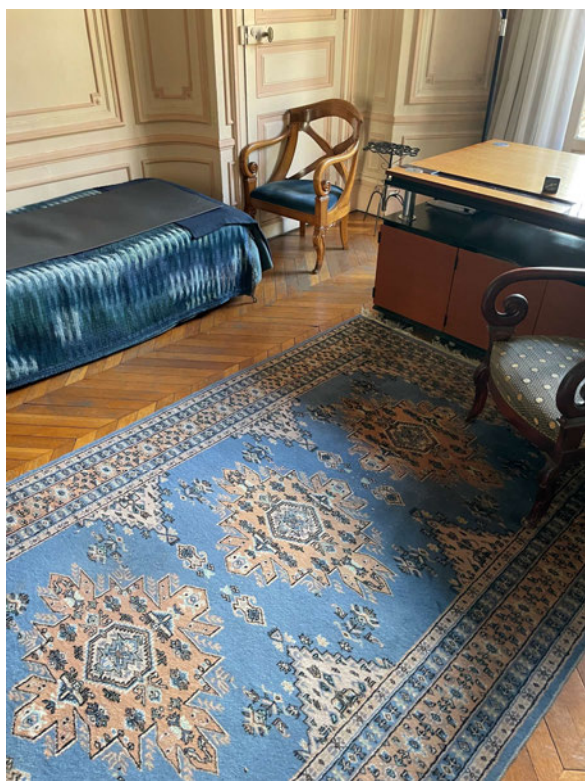
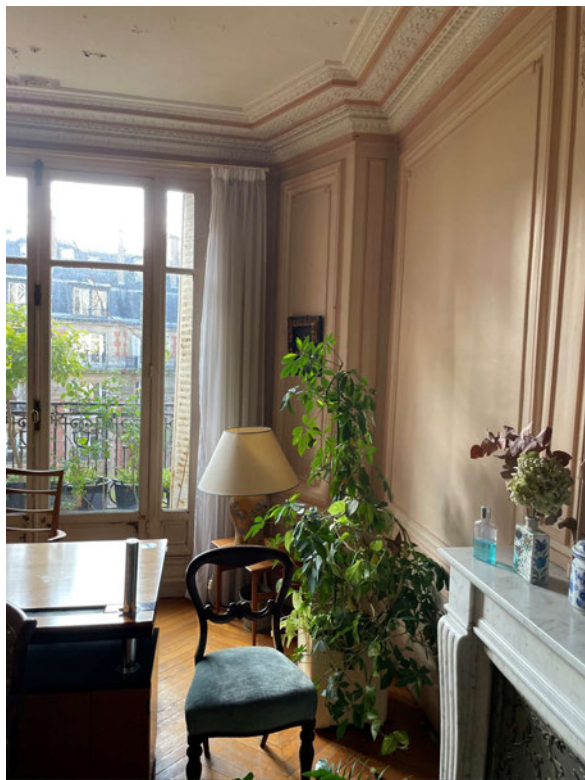
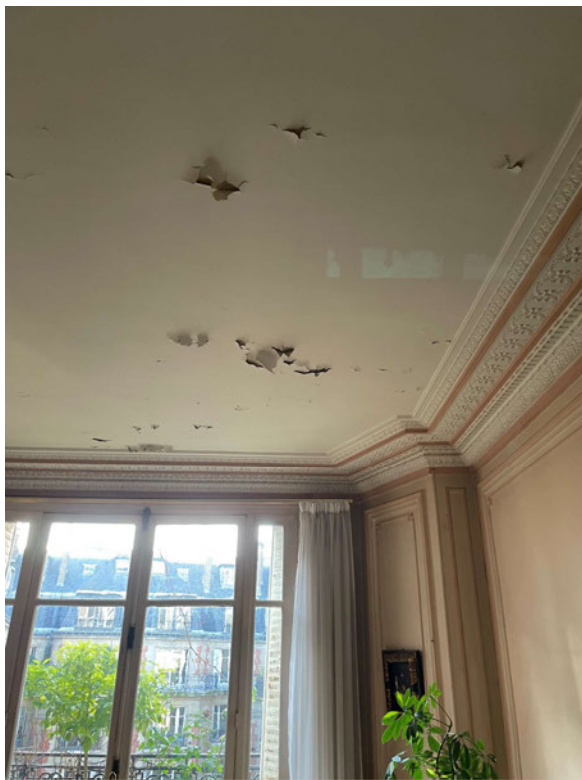
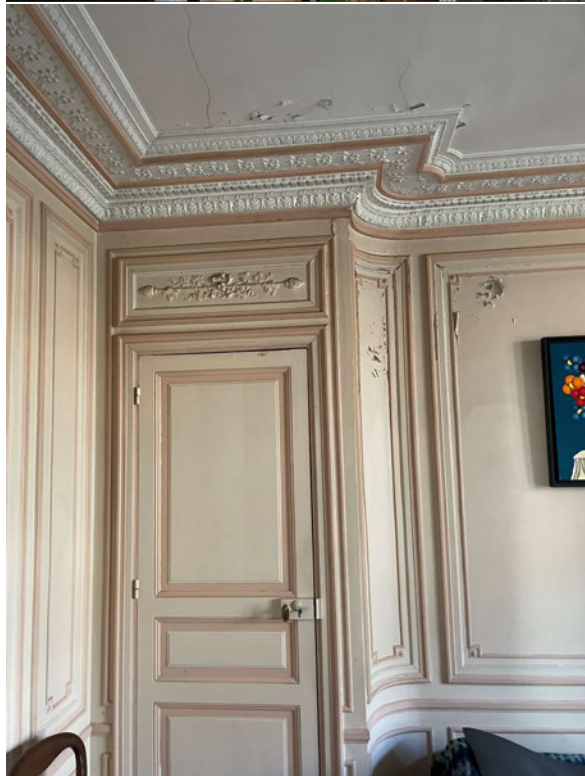
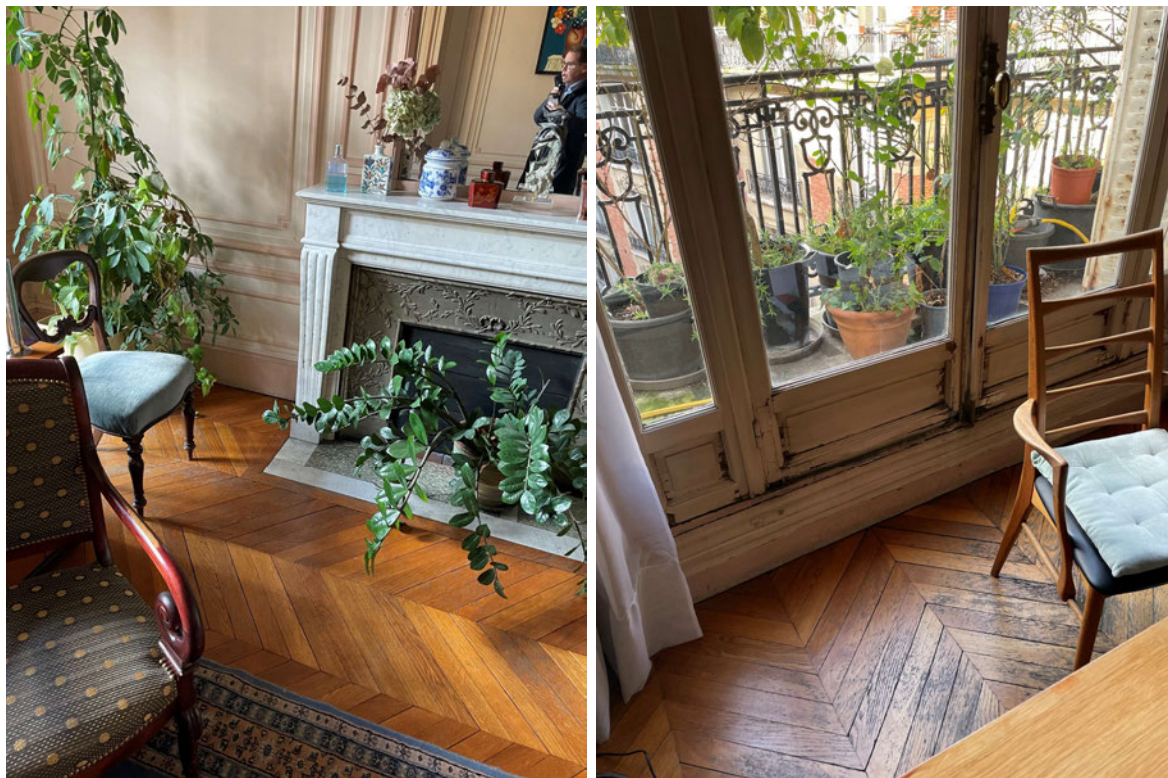
❖ **PREMIER BUREAU SITUE A DROITE SUR COULOIR OUVRANT SUR COUR INTERIEURE DE L'IMMEUBLE :**

Au sol, je retrouve un parquet en chêne à points de Hongrie à l'état d'usage. Certaines lames présentent quelques dégradations à différents endroits.

Les peintures sur les murs toutes faces confondues, les corniches et plafond sont défraîchies et dégradées à différents endroits et plus particulièrement en plafond.

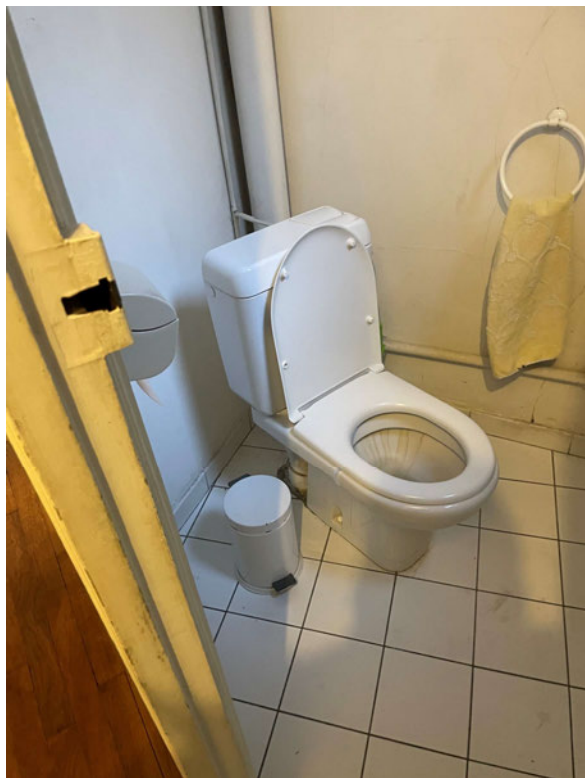
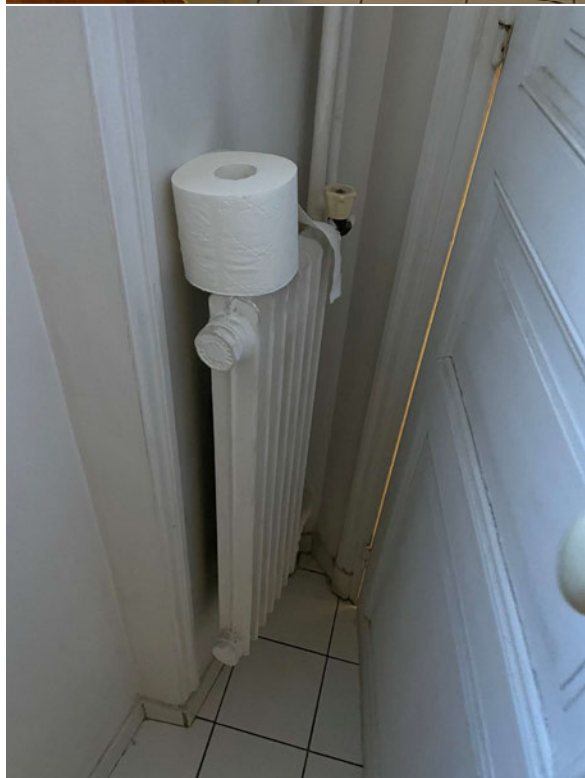
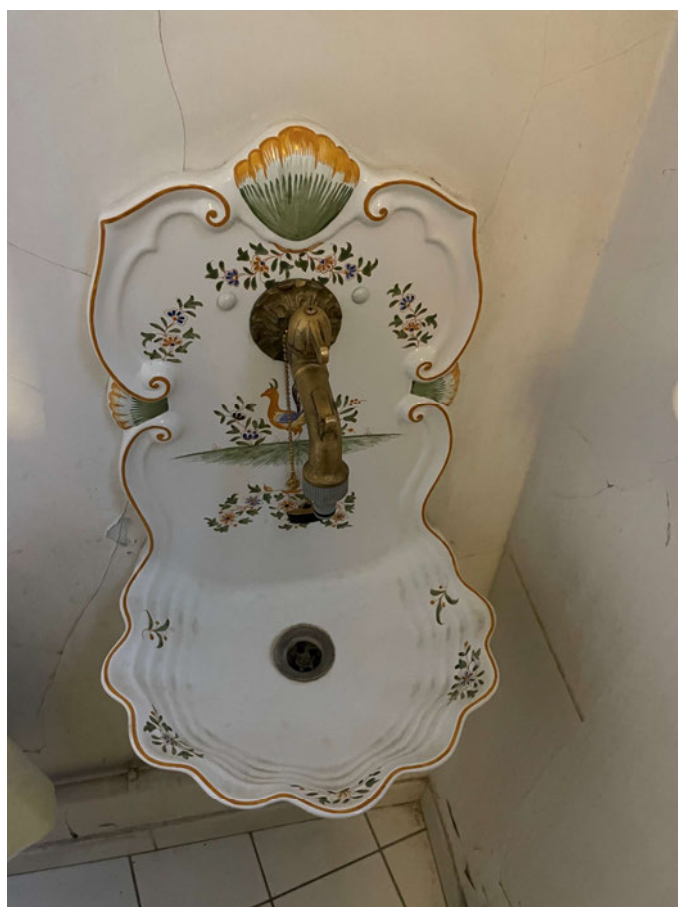
❖ **WC SEPARATIF SITUE A GAUCHE SUR COULOIR :**

Les murs toutes faces confondues et le plafond sont en mauvais état, recouverts d'une peinture défraîchie. Les peintures sont entièrement dégradées.

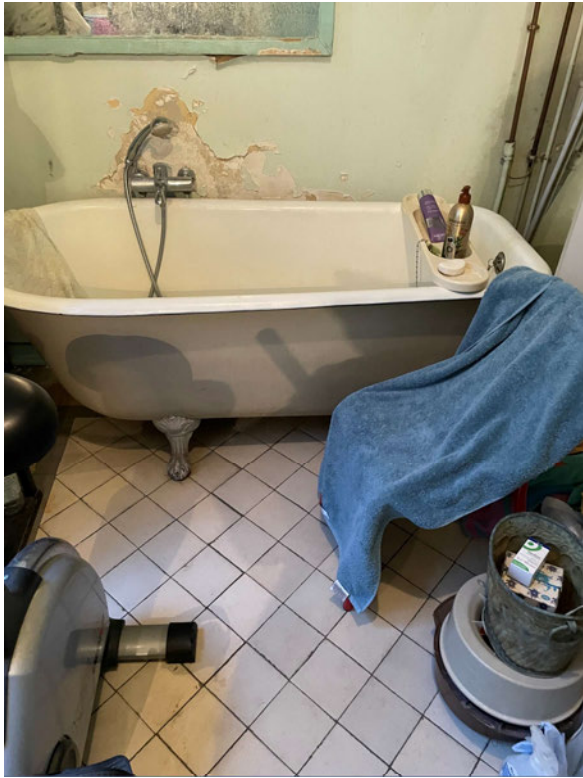
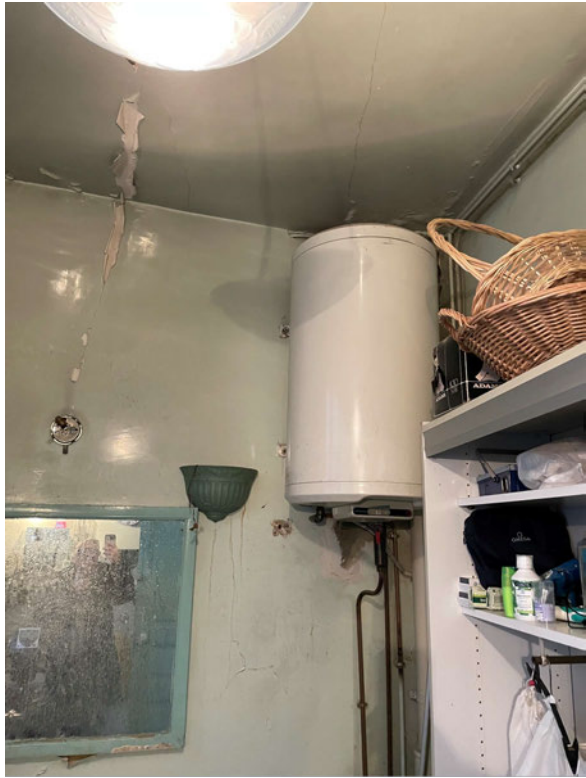
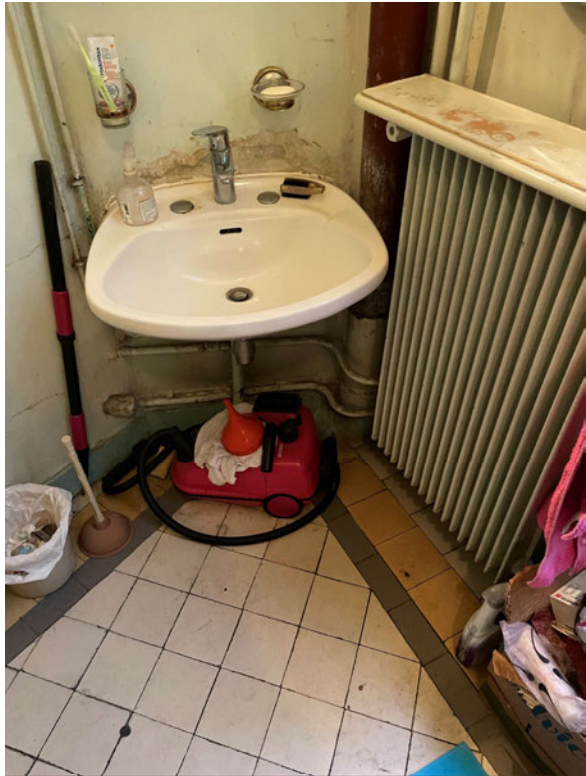
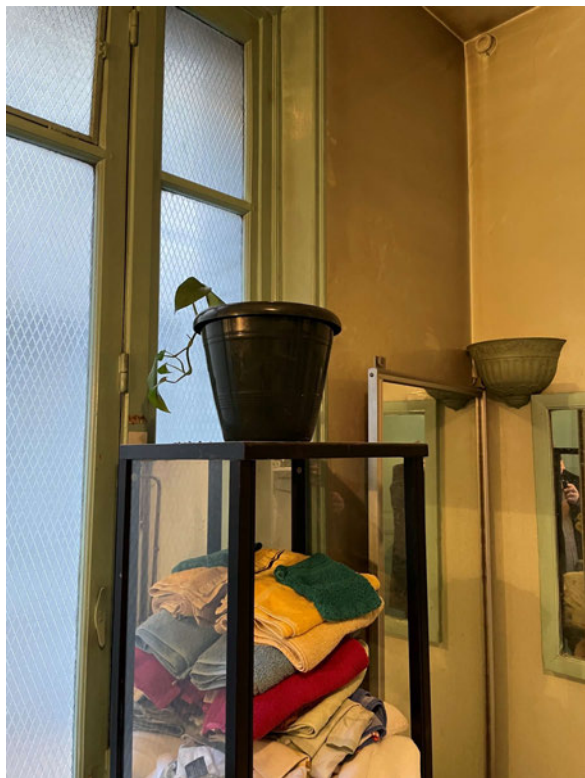
### ❖ SALLE DE BAINS SITUEE A GAUCHE SUR COULOIR :

Les murs toutes faces confondues et le plafond sont recouverts d'une peinture laquée extrêmement défraîchie et sale, en mauvais état et dégradée.

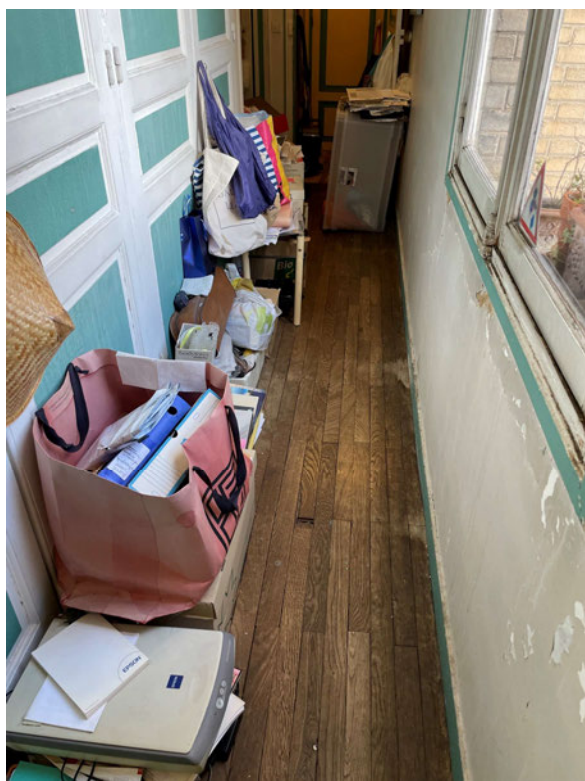
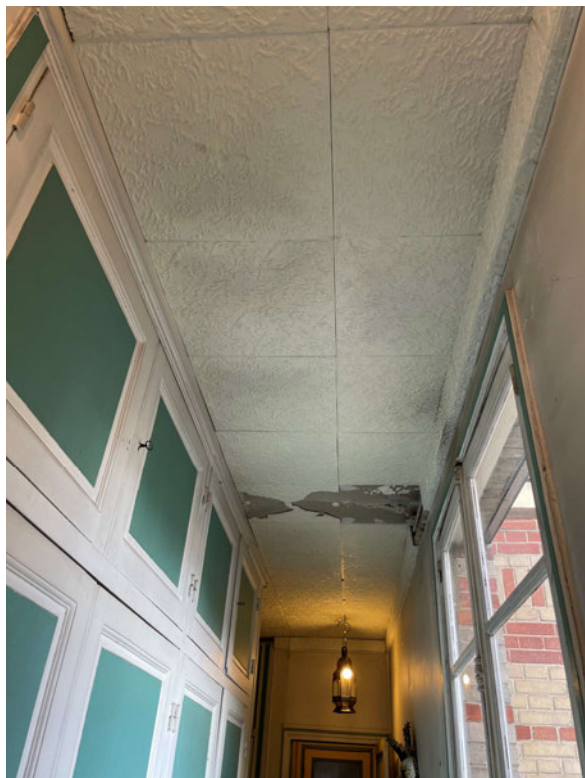
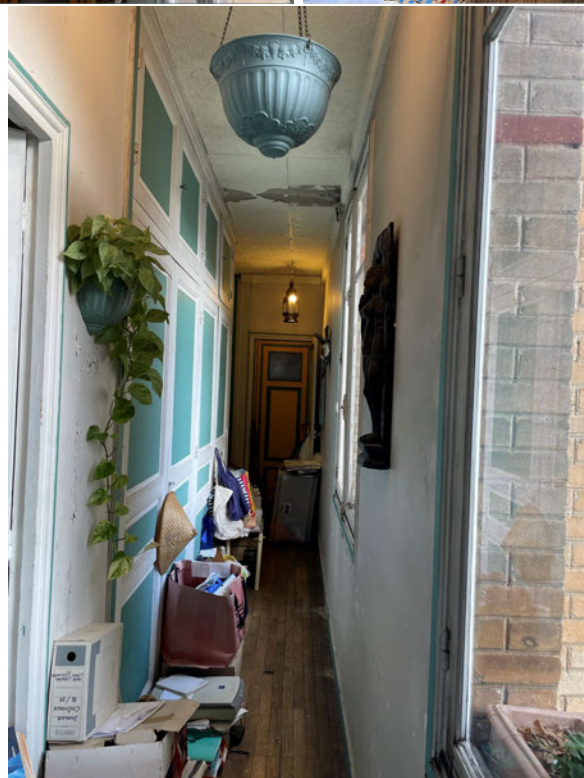
### ❖ PROLONGEMENT DU COULOIR SUR LA DROITE :

Au sol, je retrouve un parquet en chêne à lames dites à l'anglaise en mauvais état. Plusieurs lames sont dégradées et endommagées.

Les peintures sur les murs, toutes faces confondues, sont en mauvais état, défraîchies et dégradées.

Le faux-plafond est constitué de dalles en polystyrène collées. Certaines d'entre elles sont dégradées.

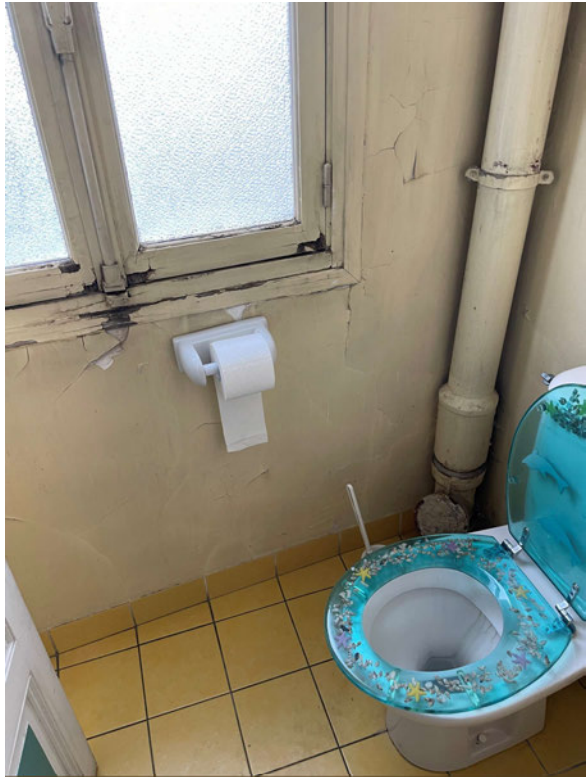
### ❖ WC SEPARATIF SITUE A GAUCHE SUR COULOIR :

L'éclairage naturel est assuré par une fenêtre en bois à deux vantaux, verre granité, ouverture à la française, recouverte d'une peinture défraîchie et dégradée par des infiltrations d'eau.

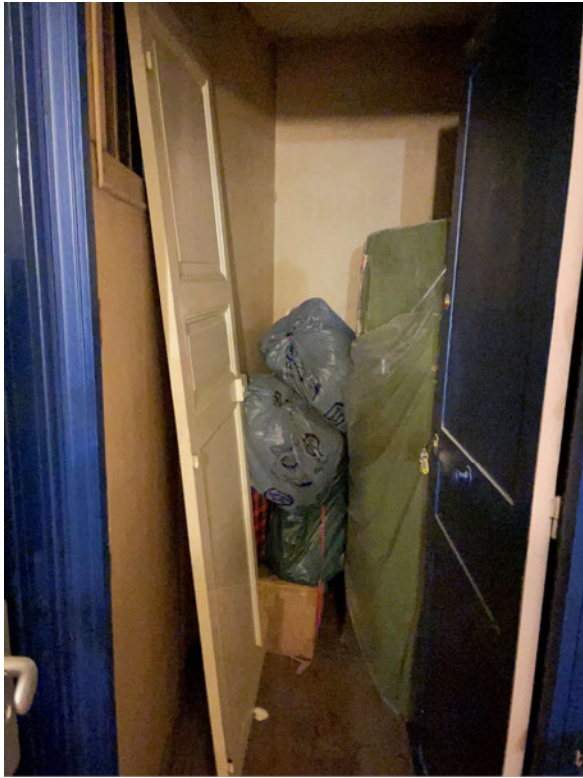
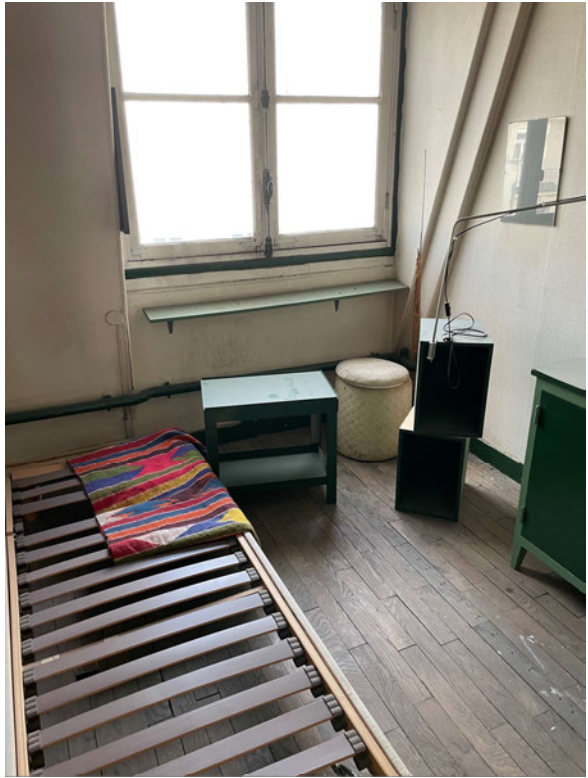
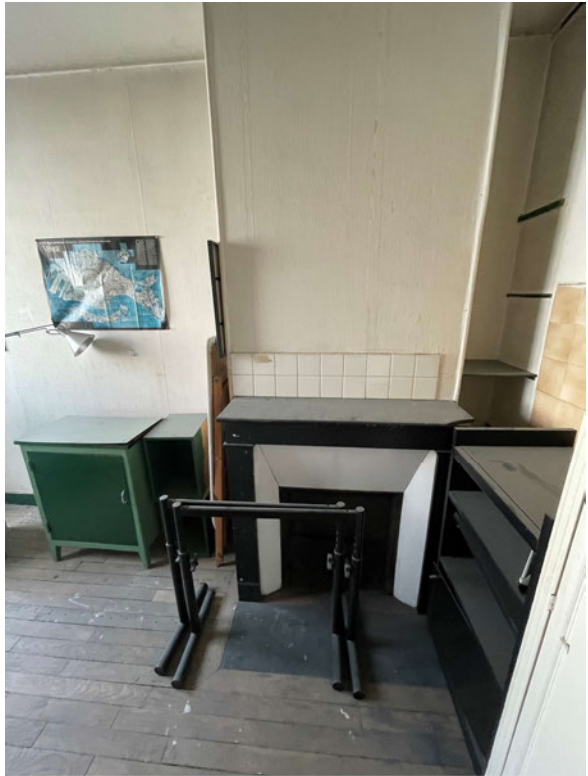
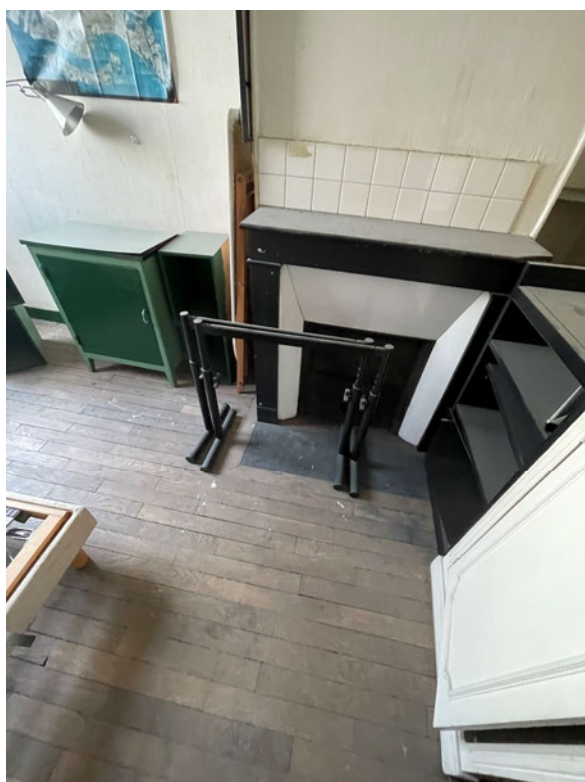
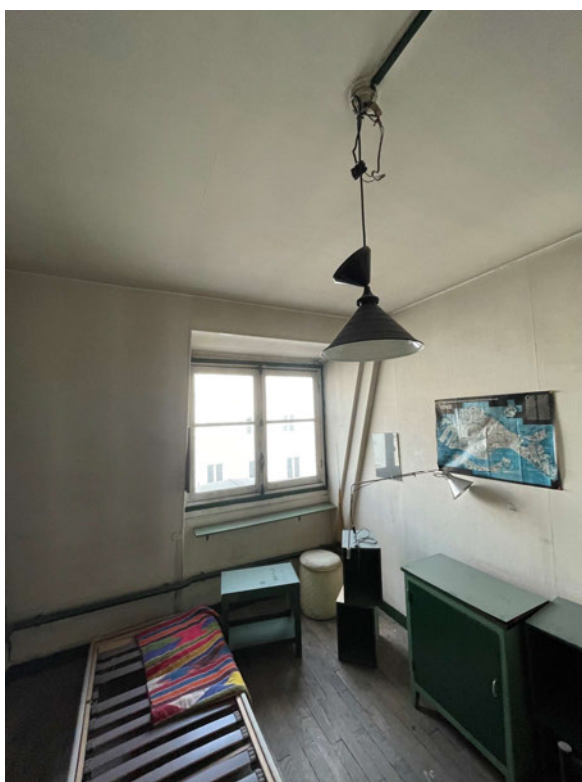
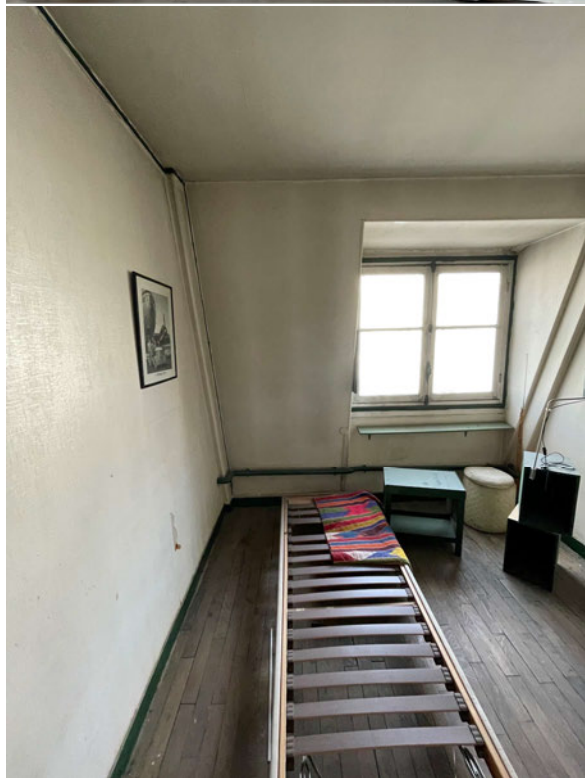
### **SIXIEME ETAGE LOT NUMERO 125**

Les murs, toutes faces confondues, sont en mauvais état, tout comme en plafond avec des traces d'infiltrations d'eau à différents endroits.

L'éclairage naturel est assuré par une fenêtre en bois à deux vantaux, verre clair, ouverture à la française, non pourvue d'un double vitrage. Présence de traces d'infiltrations d'eau au niveau de la fenêtre.

Les murs toutes faces confondues et le plafond sont en mauvais état, recouverts d'une peinture défraîchie et dégradée. Je relève la présence de traces d'infiltrations d'eau au niveau du brisis.
