## **PROCÈS-VERBAL DESCRIPTIF**

Un ensemble immobilier sis 34, rue Saint Dominique 75007 PARIS

#### **LOT N°: 44**

#### **LOT N°: 45**

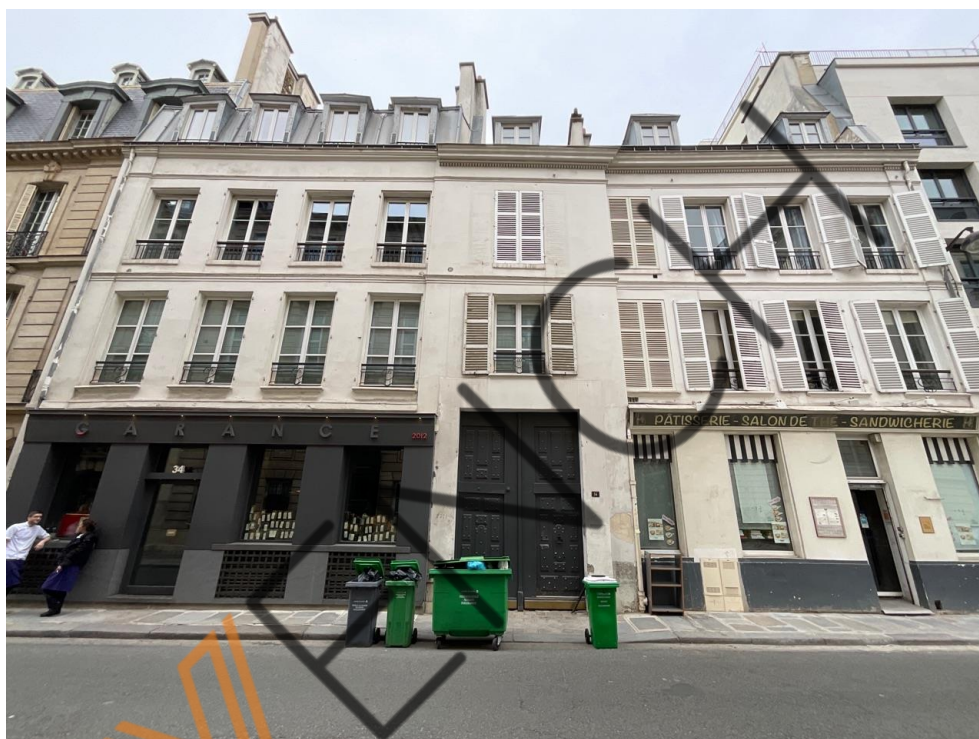
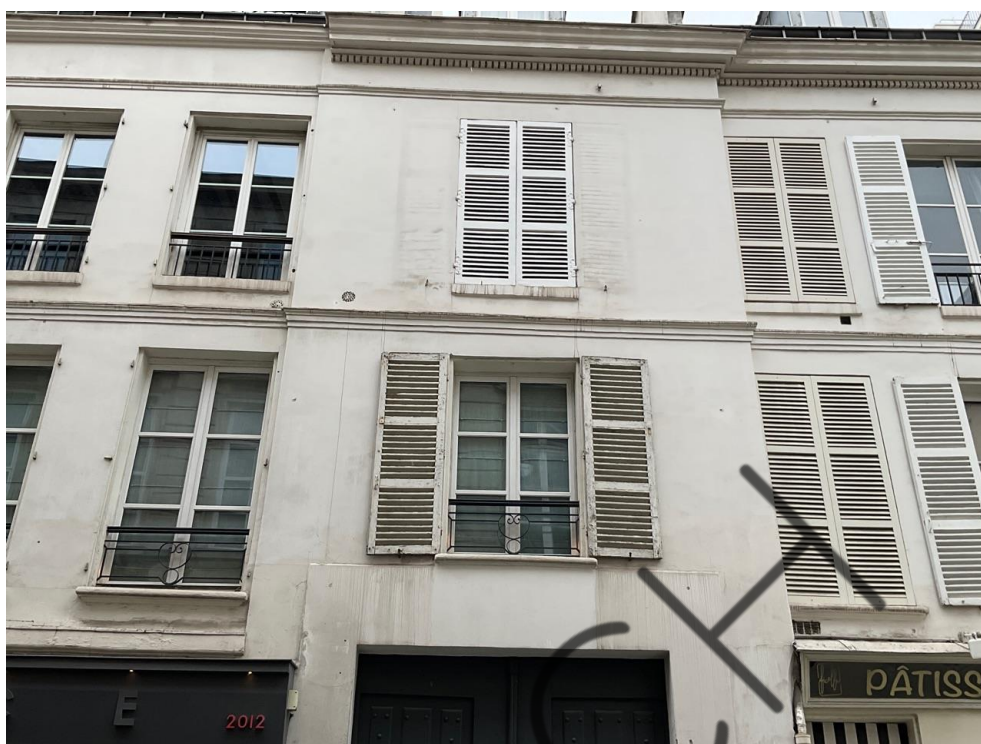
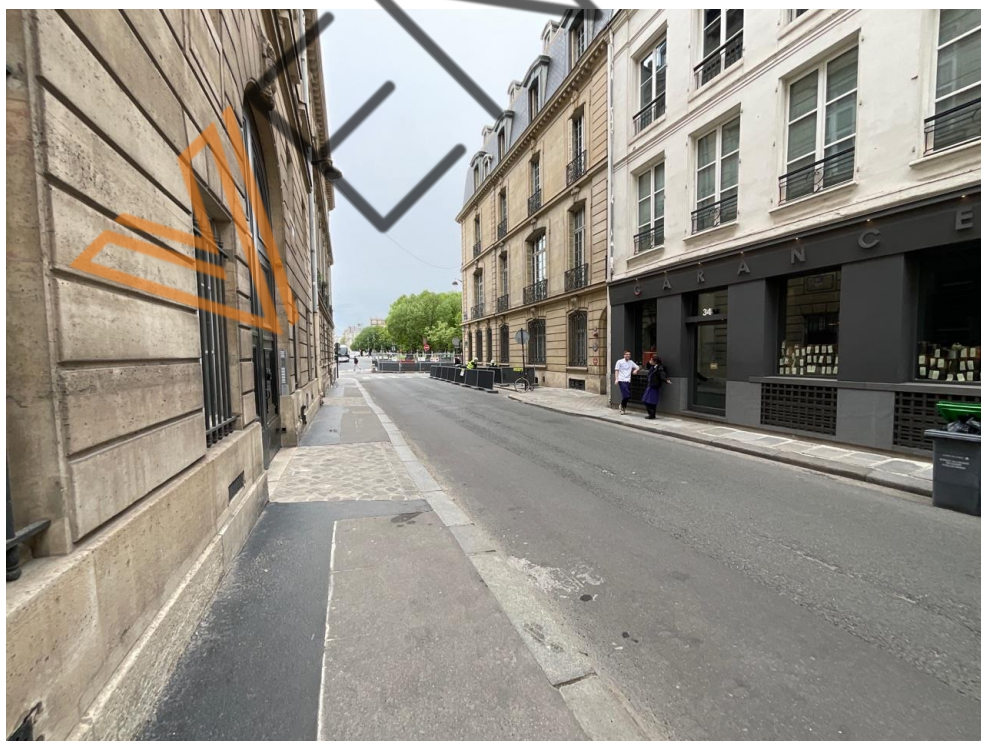
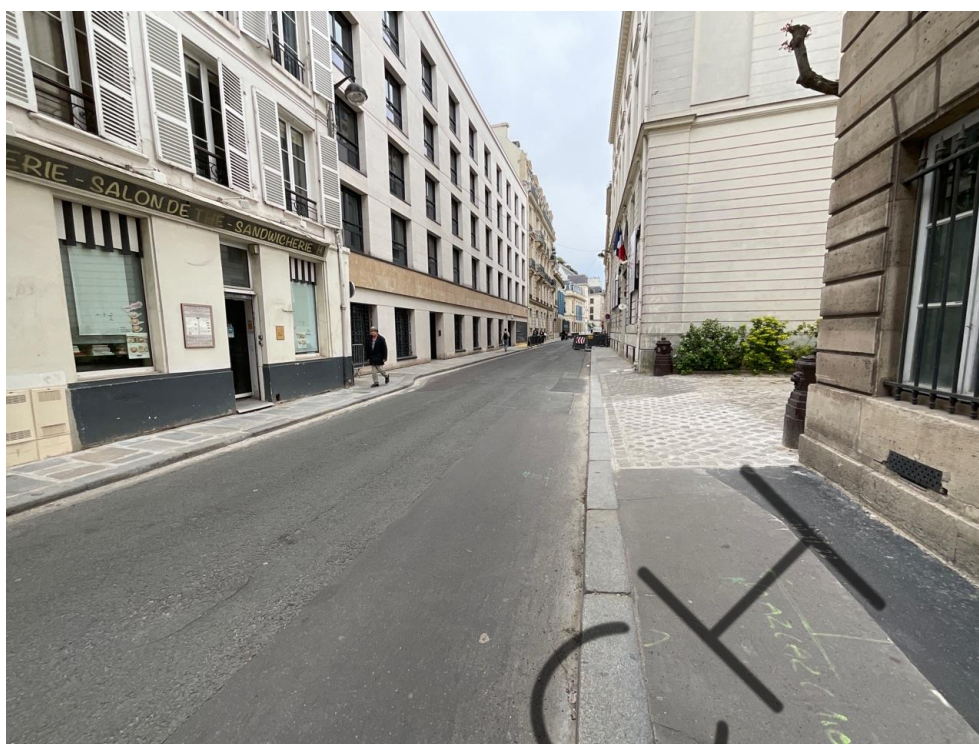
Le revêtement de la façade comporte des traces de coulures de salissures par endroits.

De part et d'autre de la porte d'entrée, je note des manques ainsi que des éclats et choc.

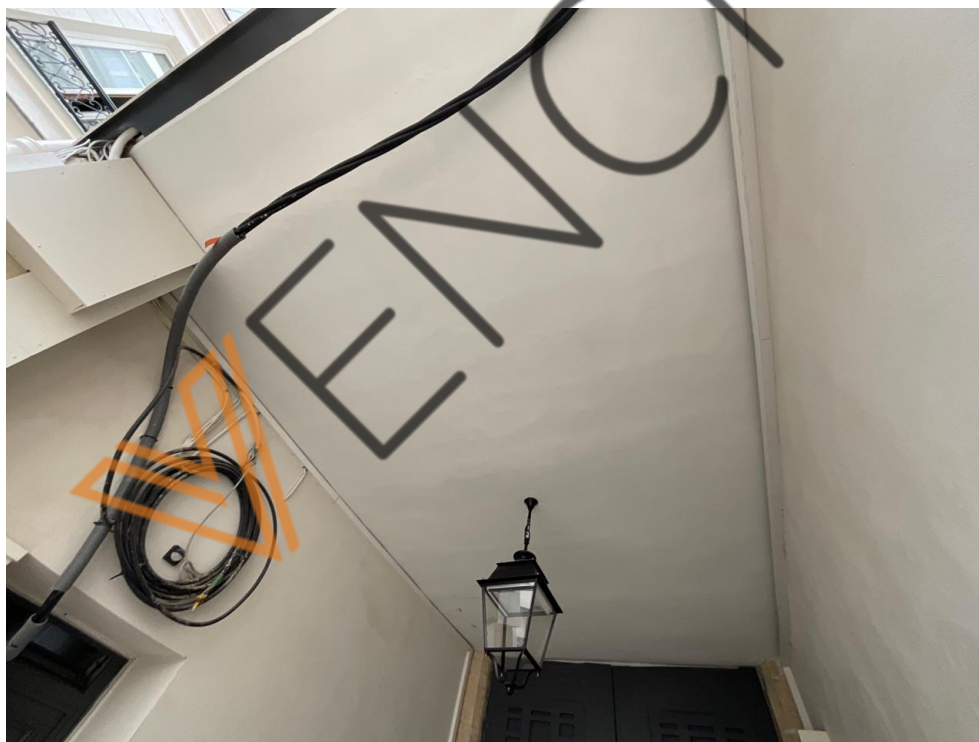
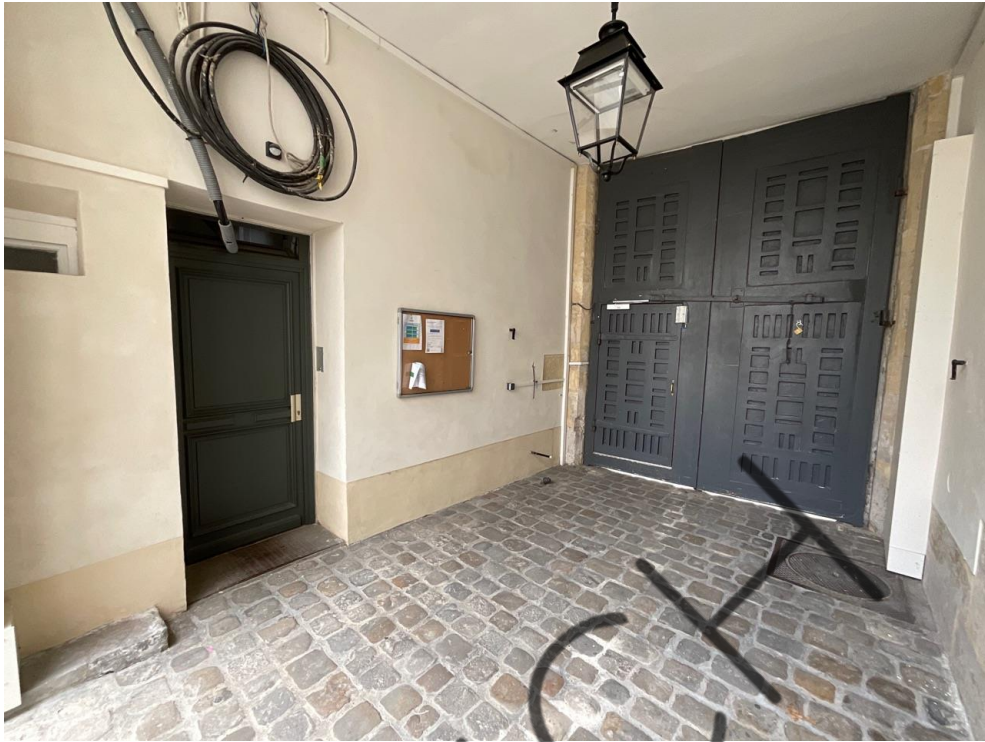
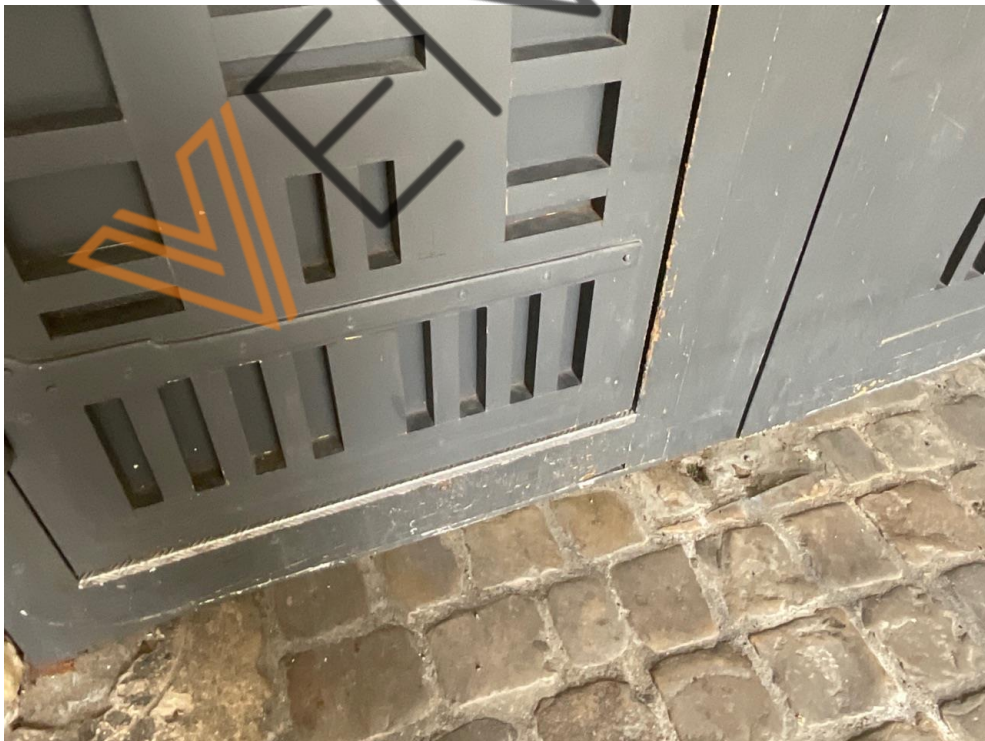
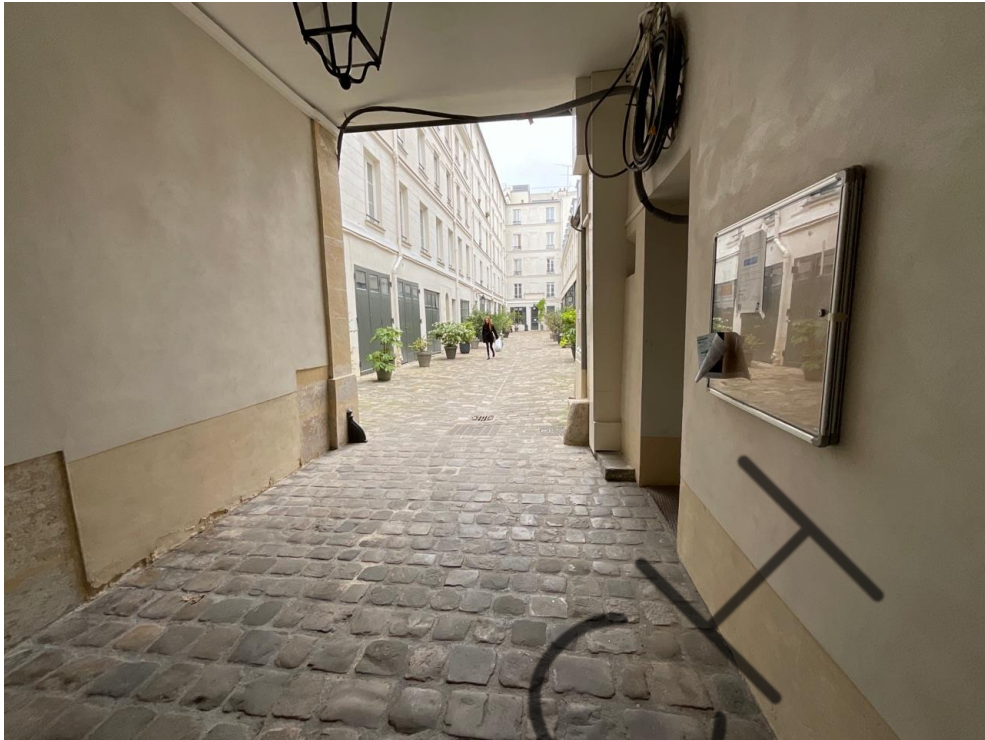
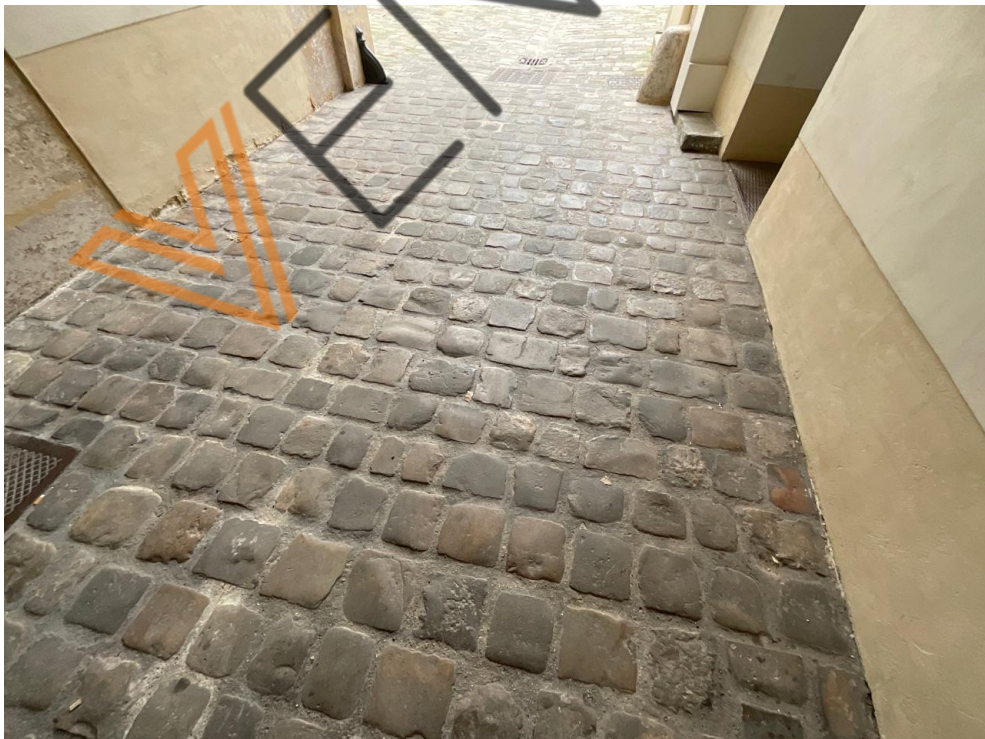
La peinture du plafond est en bon état général ; présence d'une trace de frottement au niveau d'un battant de la porte d'entrée.

Néanmoins, je note, la présence de traces et de salissures légères en partie basse.

En entrant côté gauche, deux manques sont apparents.

Le sol est constitué de pavés en pierre anciens comportant des épaufures par endroits.

Il existe un portail dont la peinture est en bon état d'usage ; néanmoins, en partie basse je note de petits éclats avec épaufures et manques de peinture.

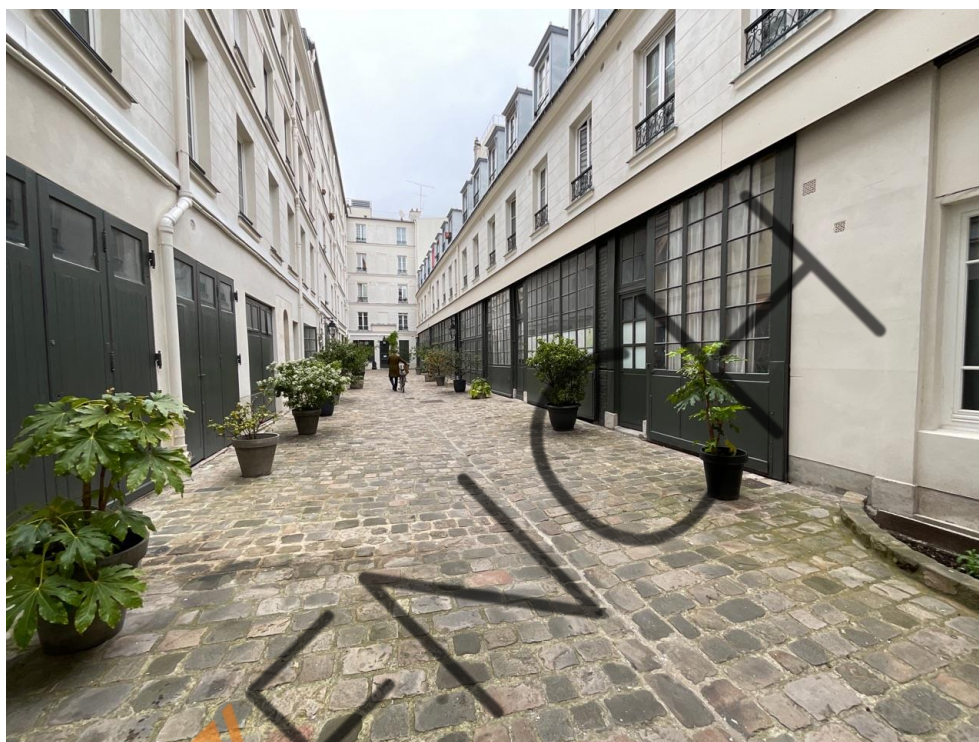
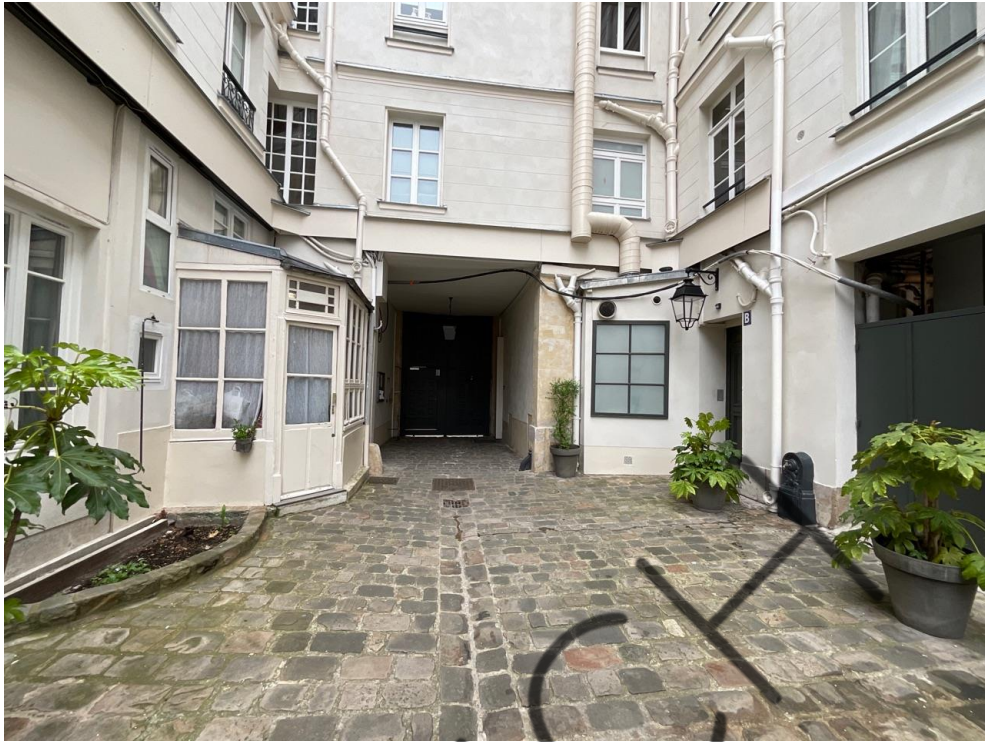
Le sol est recouvert de pavés en pierre usés, anciens et inclinés par endroits.

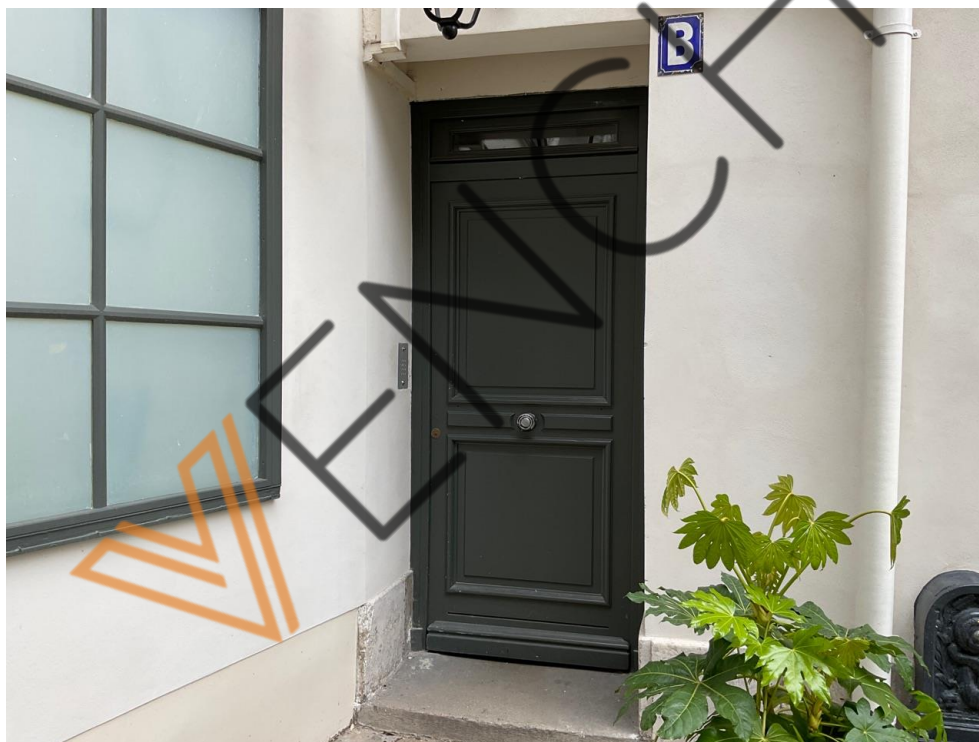
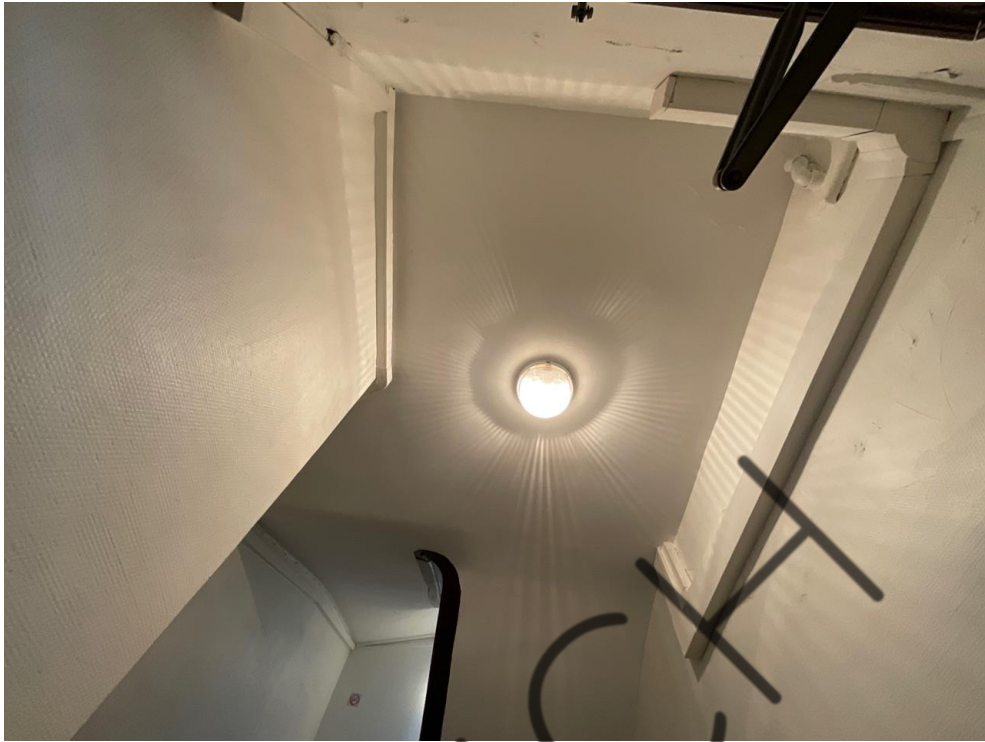
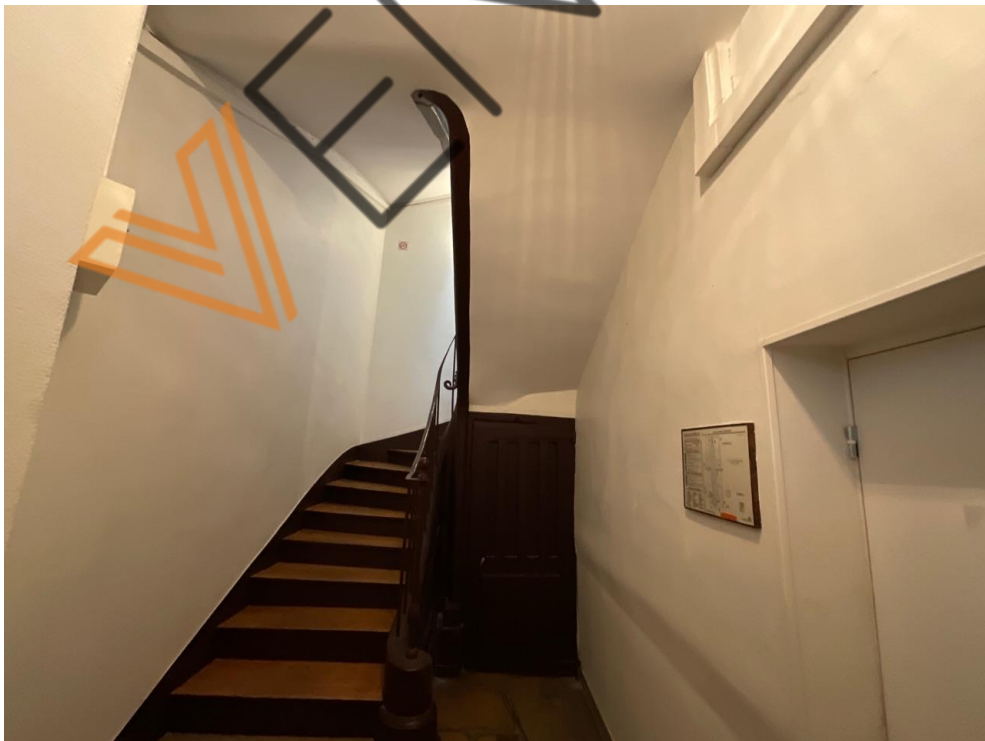
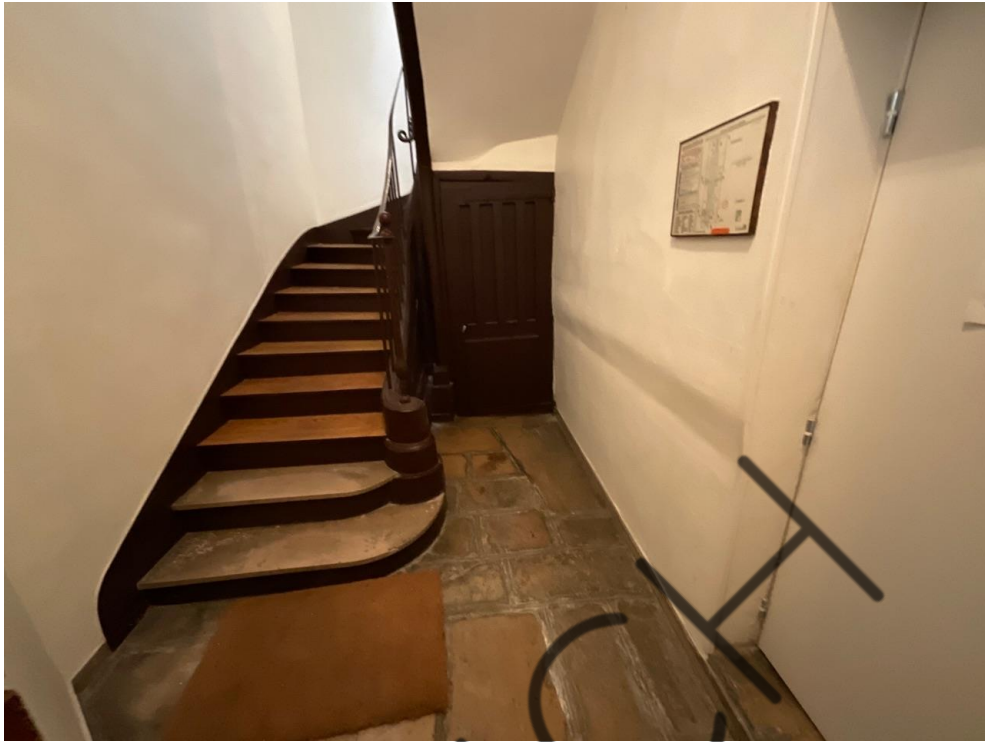
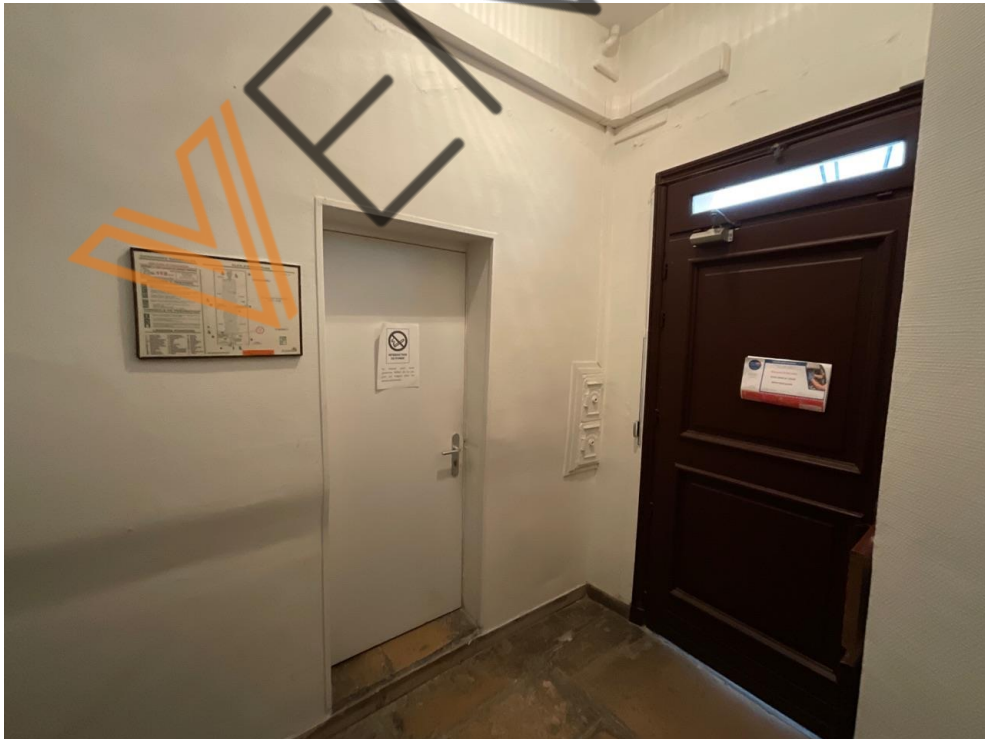
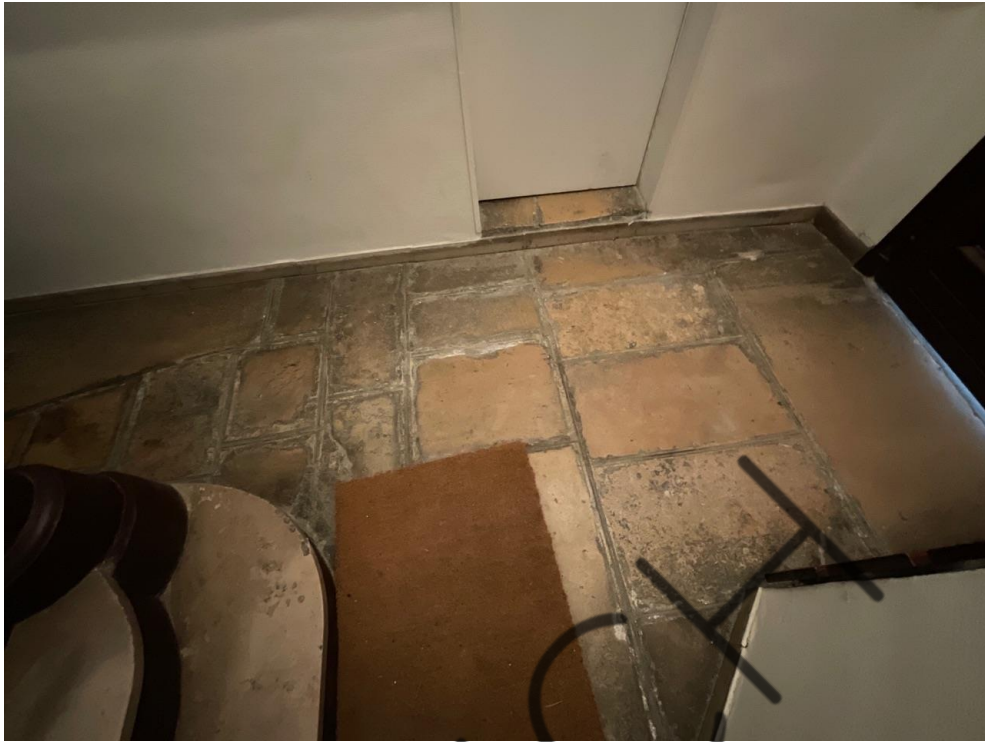
Les papiers peints recouvrant les murs sont en bon état.  
Cependant, je note des traces de raccords en partie haute de la porte d'entrée ainsi qu'à gauche de celle-ci.

La pierre recouvrant le sol est usée et comporte des traces de salissures incrustées.

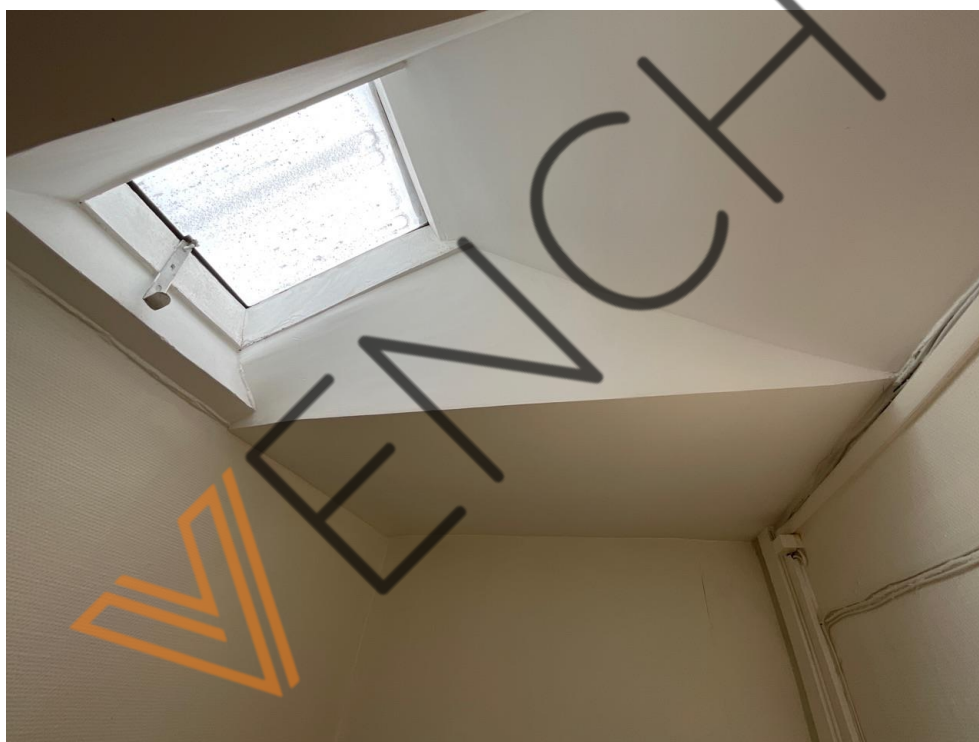
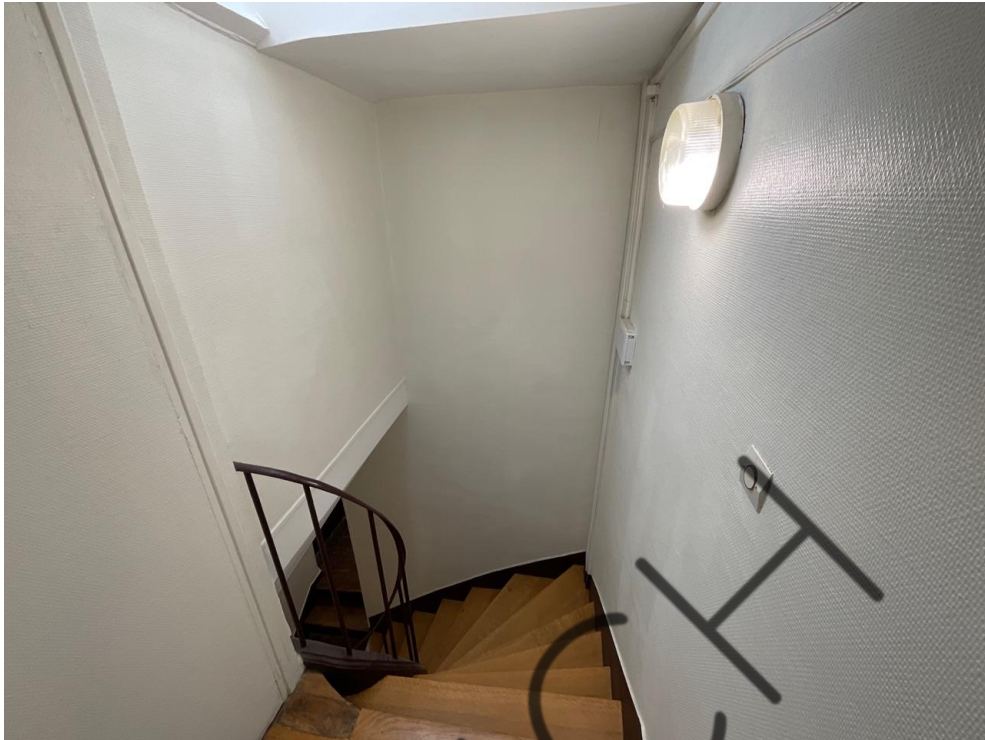
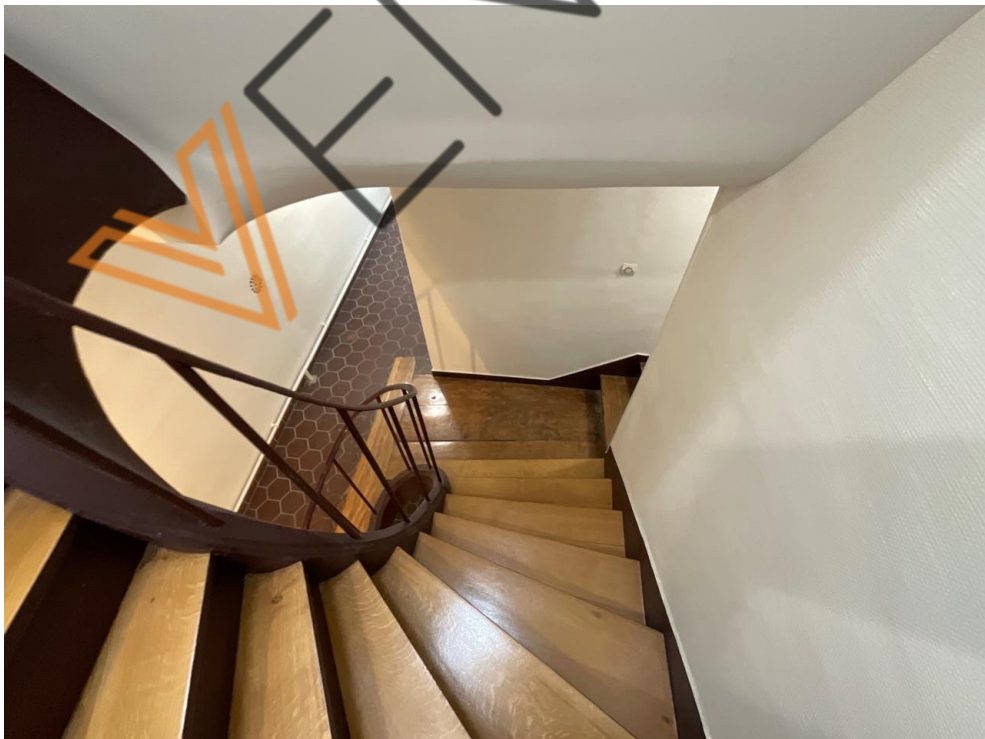
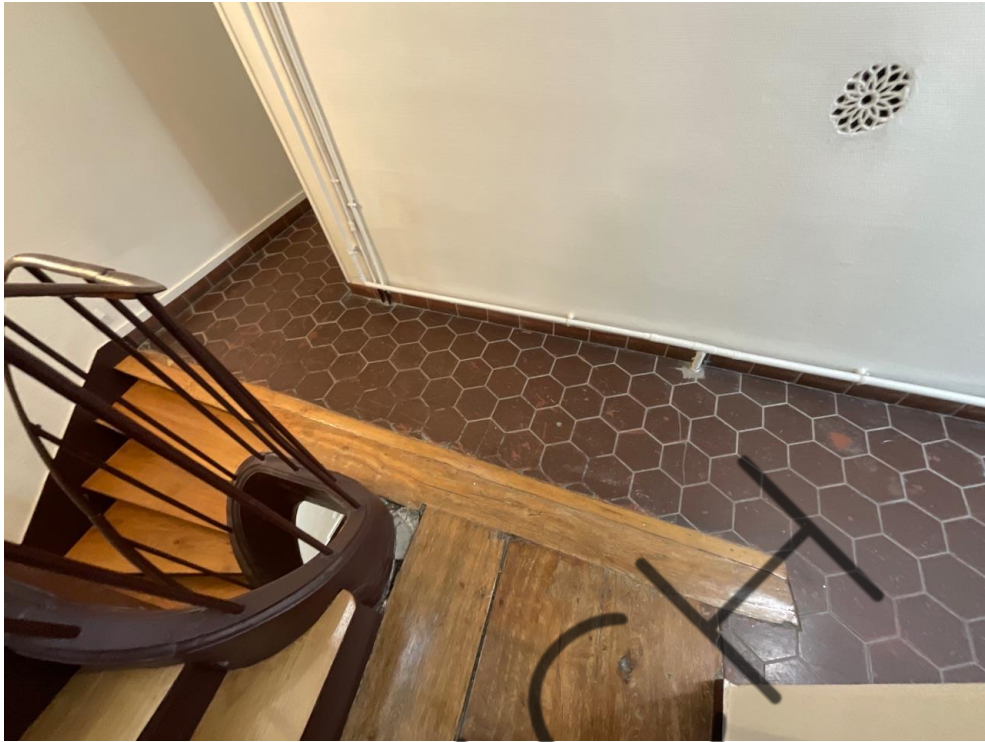
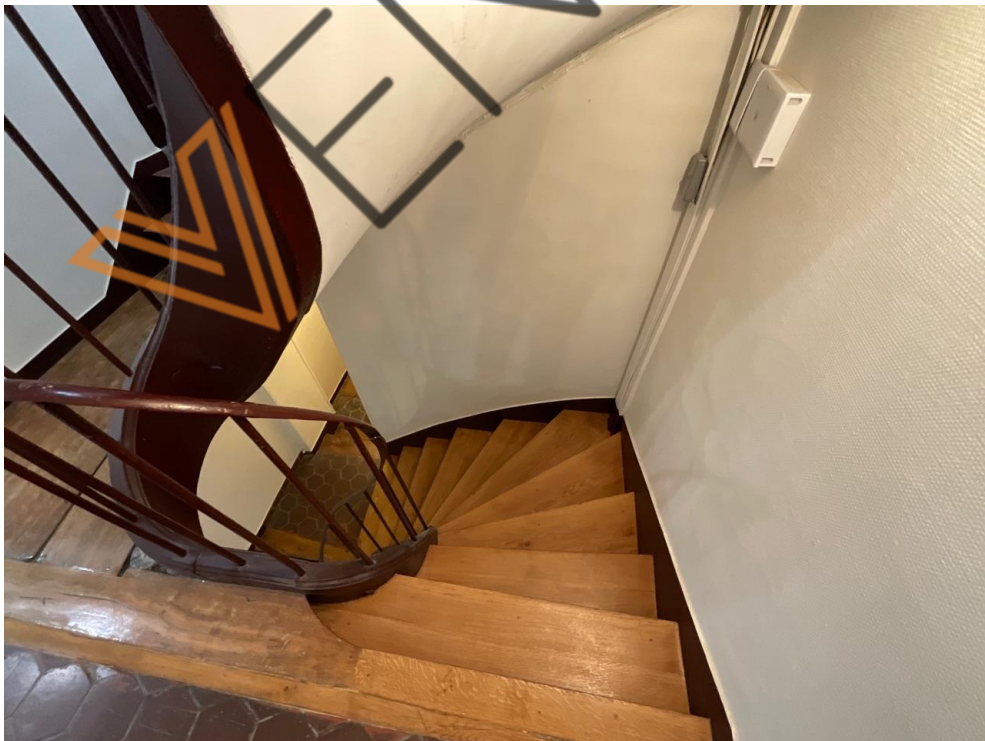
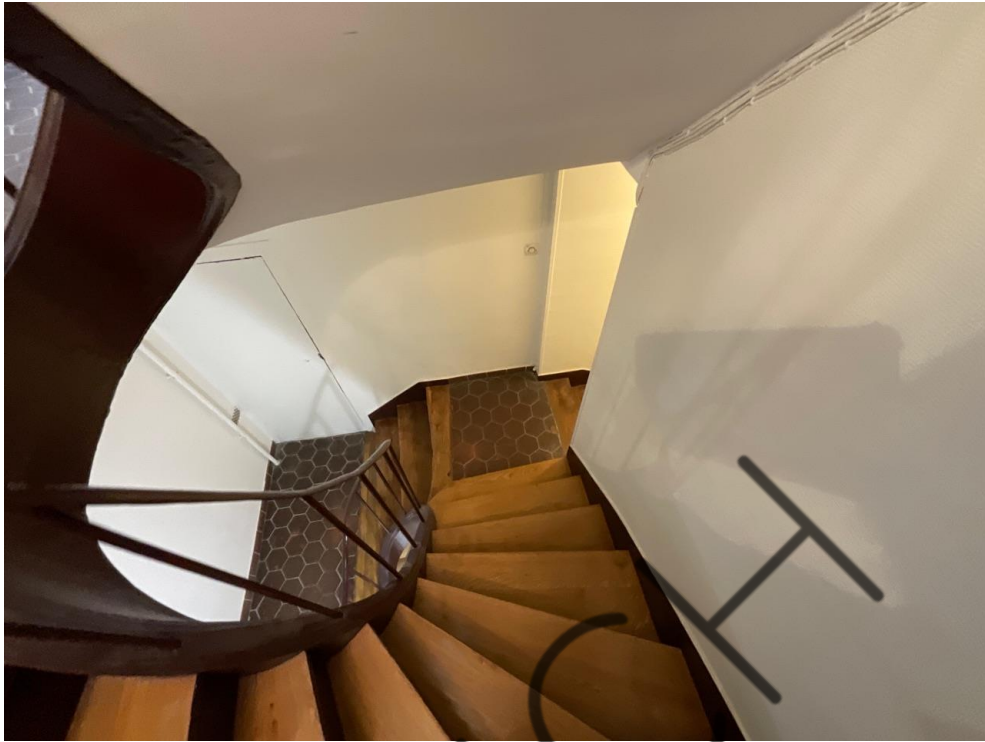
Les tommettes recouvrant le sol des paliers sont usées par endroits avec manques de peinture.

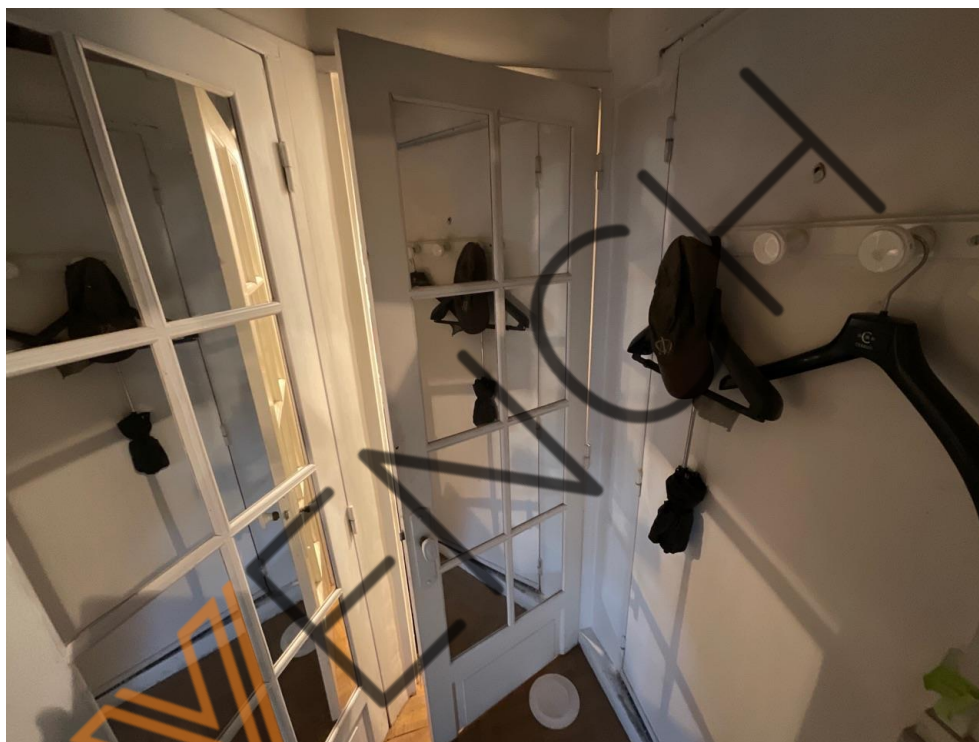
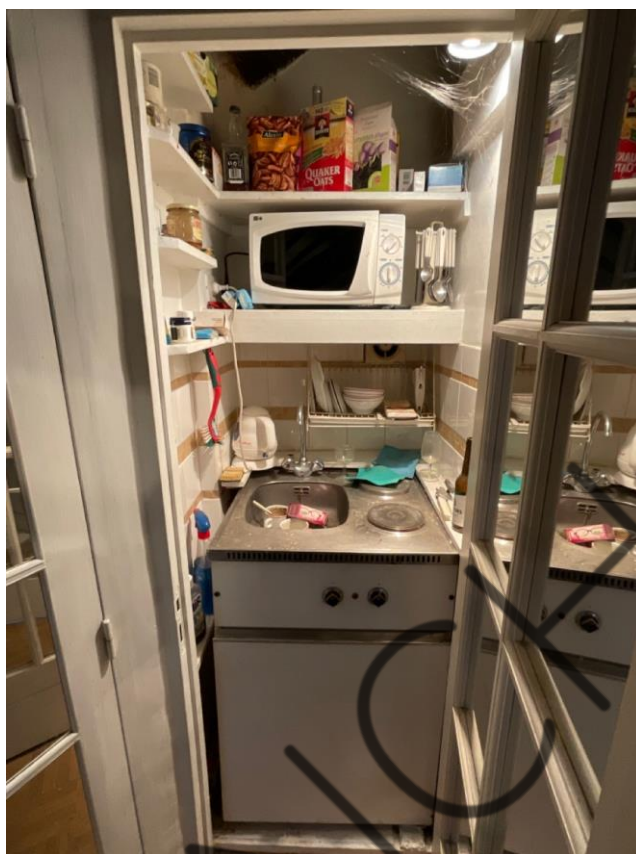
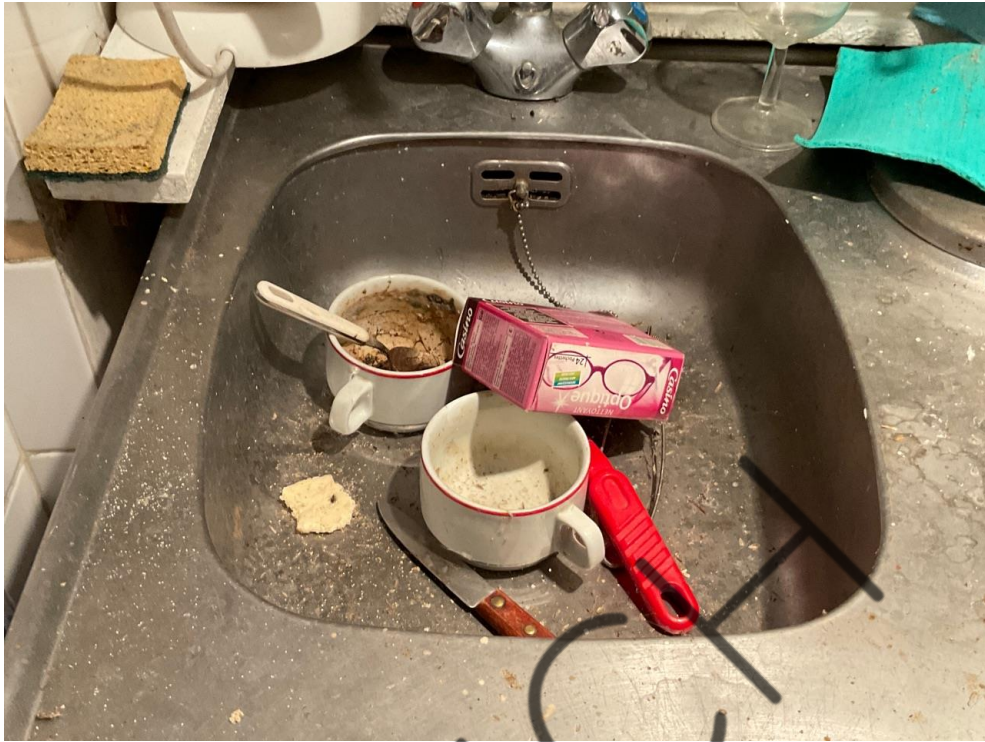
Il existe un évier inox totalement sec ainsi que des plaques chauffantes en partie brûlées.
