## PROCES VERBAL DE DESCRIPTION

## 60 clos des cascades

Etage RDC

93160 NOISY LE GRAND

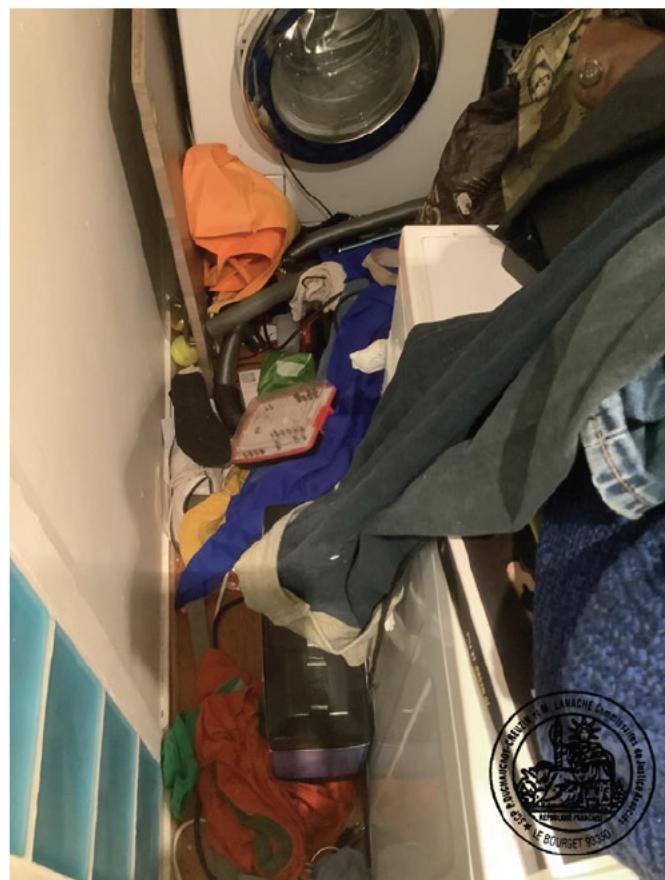
6. Encombrement du sol de l'entrée

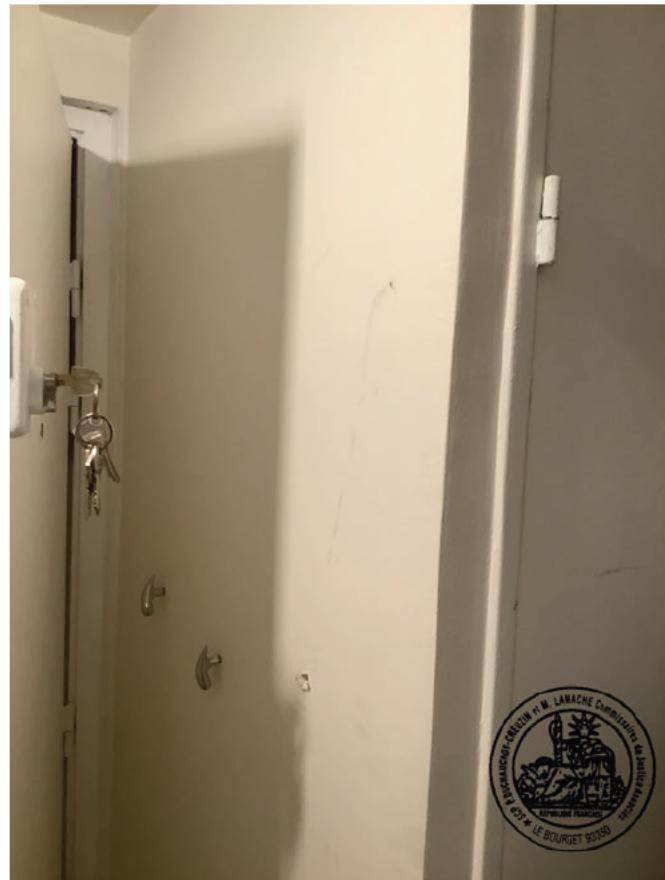
7. Entrée : cloison des WC

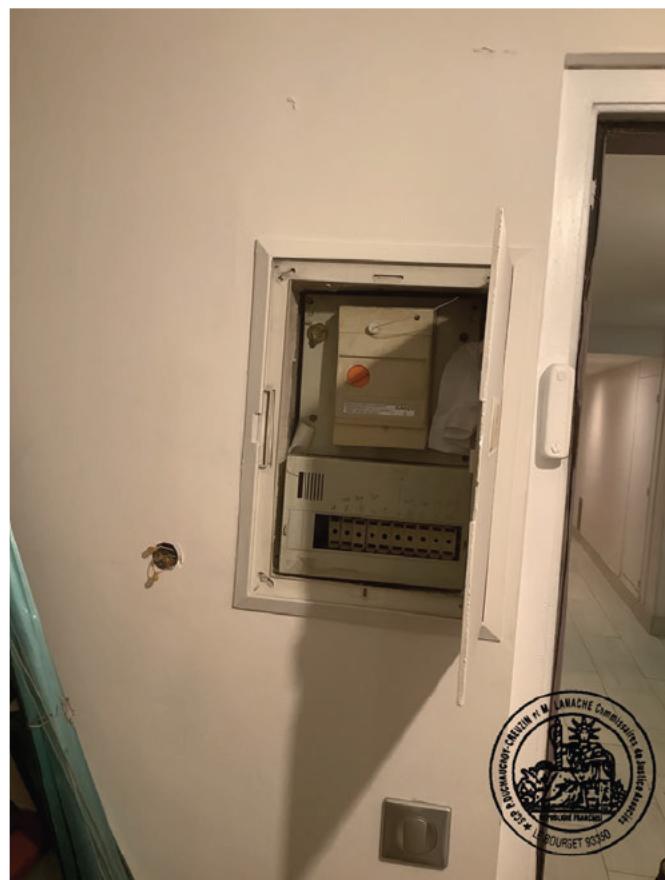
Cette pièce comporte sur la droite en entrant, un tableau électrique encastré comportant disjoncteur et tableau de fusibles, le tout est ancien.

8. Tableau électrique

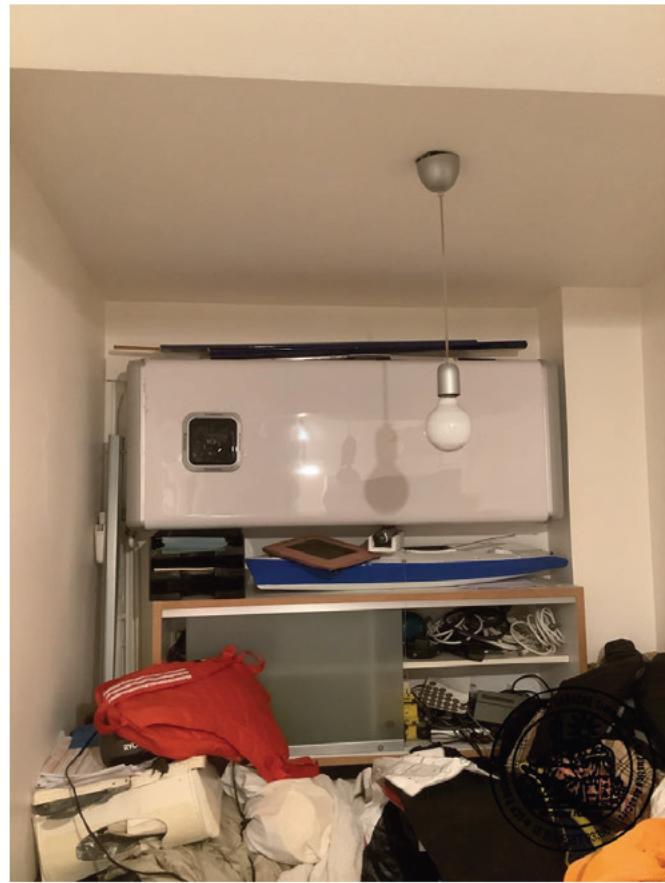
Au fond à droite, dans l'entrée posé horizontalement sur le mur, en partie haute, se trouve une un ballon d'eau chaude de marque Ariston.

9. Ballon d'eau chaude Ariston fixé sur le mur de l'entrée

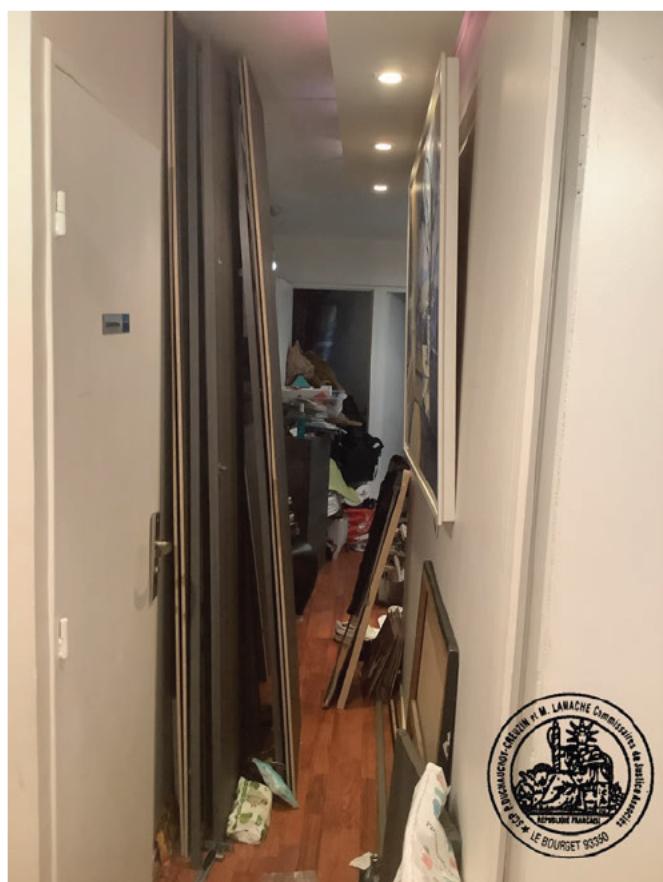
Là encore ce couloir est, comme le reste, très largement encombré par les effets de l'occupant qui ne permettent pas une vision exhaustive des revêtements et les installations.

1. Vue du couloir depuis l'entrée

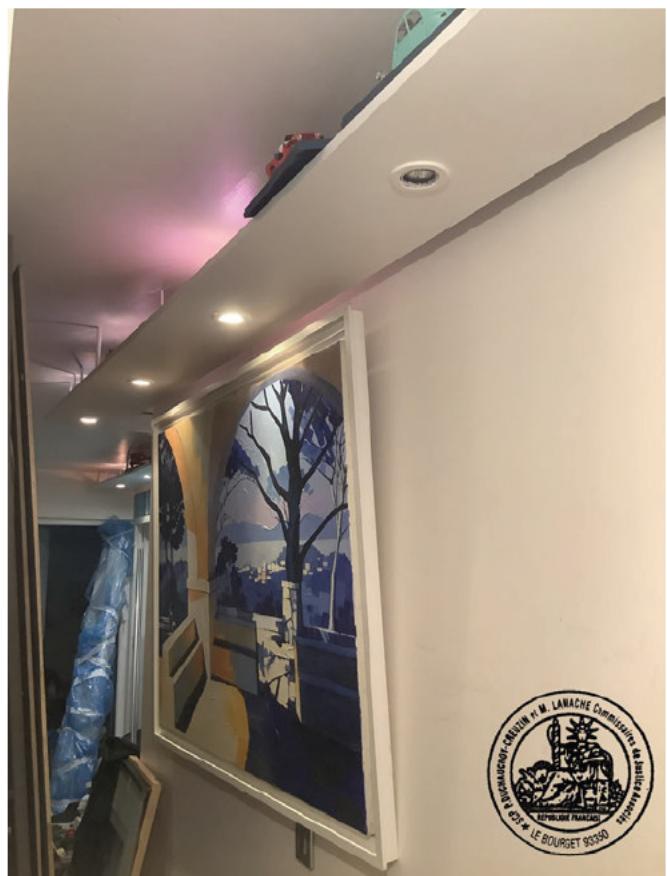
Le plafond comporte un point lumineux avec une douille, mais également un faux-plafond partiel avec spots encastrés.

3. Faux-plafond partiel du couloir
