DIRE  
PREMIER LOT DE VENTE  
(A PARIS 8<sup>ème</sup>, 48 rue de Bassano et 15 rue Magellan)

## PROCES-VERBAL DE CONSTAT

**PARIS 8<sup>ème</sup>, 48 rue de Bassano et 15 rue Magellan.**

## DOSSIER DE DIAGNOSTICS TECHNIQUES

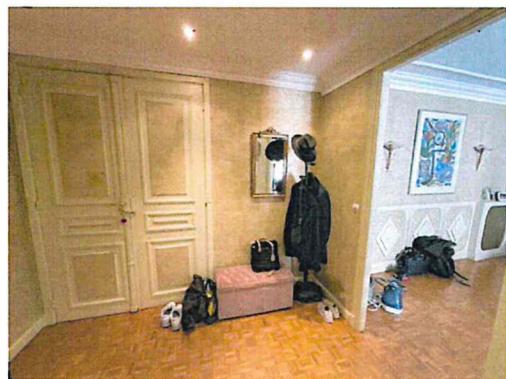
### **ENTREE – Point 1**

Le sol est recouvert d'un parquet dit sapin de Noël datant de la construction de l'immeuble, vitrifié. Il présente diverses fines rayures.

Les murs sont recouverts d'un Tadelakt dans les tons vert-ocre-doré. Ce Tadelakt est en bon état général, toutefois ancien avec traces de coups à hauteur de la poignée de la porte palière.

Un spot ne fonctionne pas actuellement. La peinture du plafond est légèrement poussiéreuse.

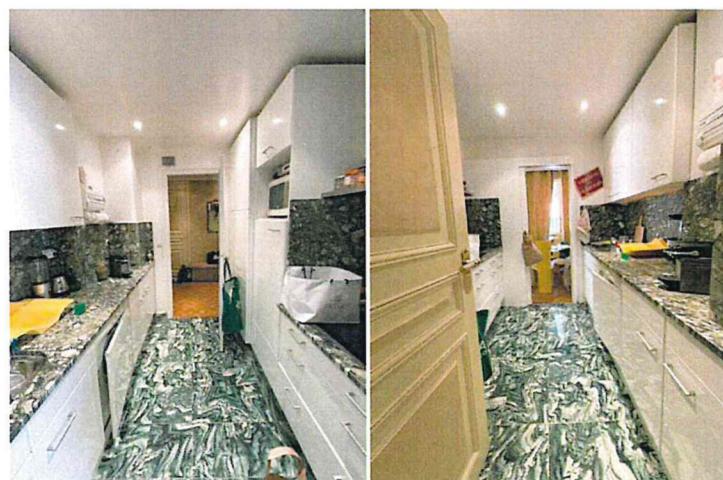
### CUISINE- Point 2

Le sol est recouvert d'un dallage en pierres de couleur verte, en bon état. Les joints sont légèrement noircis.

- Un lave-linge de marque MIELE,
- Une plaque de cuisson vitrocéramique présentant quelques marques au niveau des feux,
- Un réfrigérateur encastré avec congélateur,
- Une hotte de marque GAGGENAU.

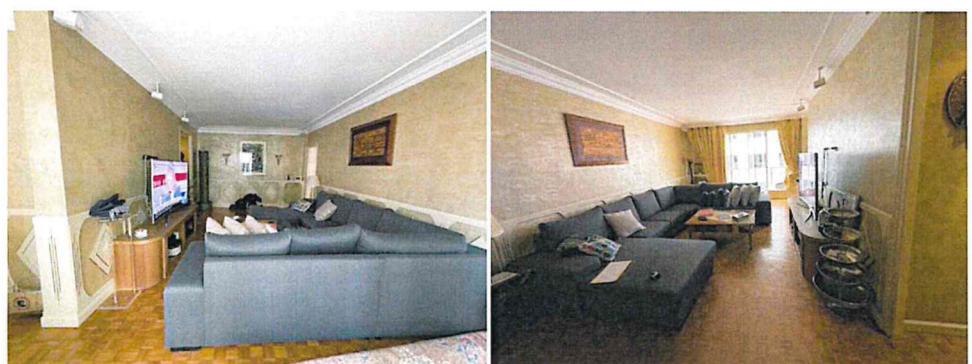
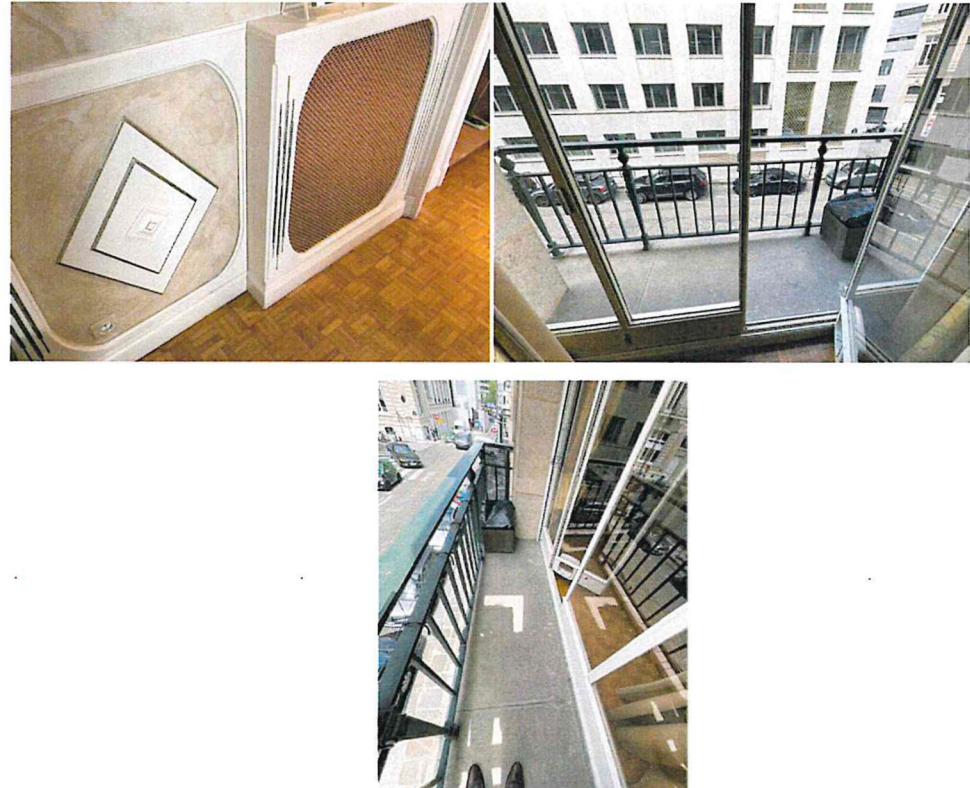
### **PIECE SEJOUR – Point 3**

Elle est munie d'un volet extérieur en bois datant également de la construction. Les lames de ce volet sont usées.

Le sol est recouvert d'un parquet datant de la construction dit sapin de Noël, vitrifié. Il est en bon état général avec quelques fines rayures.

Côté façade gauche, se trouve un cache-radiateur muni d'une grille légèrement déformée.

Au niveau du mur du fond, se trouve également un cache-radiateur dont la grille est légèrement déformée.

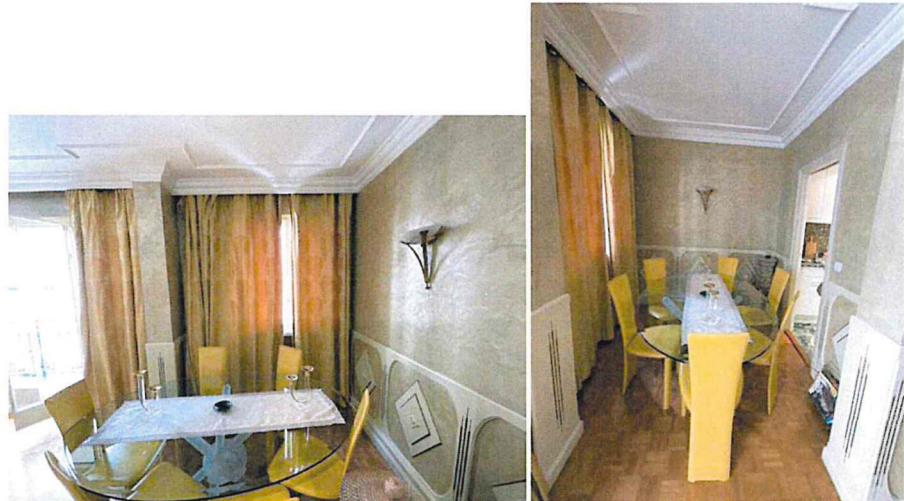
#### **SALLE A MANGER – Point 4**

Elle est munie d'un volet extérieur en bois datant également de la construction. Les lames de ce volet sont usées.

En allège de fenêtre, se trouve un cache-radiateur muni d'une grille légèrement déformée.

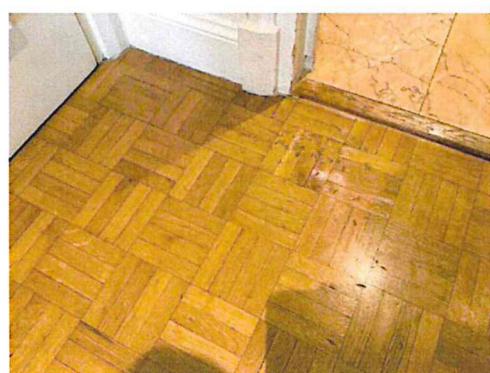
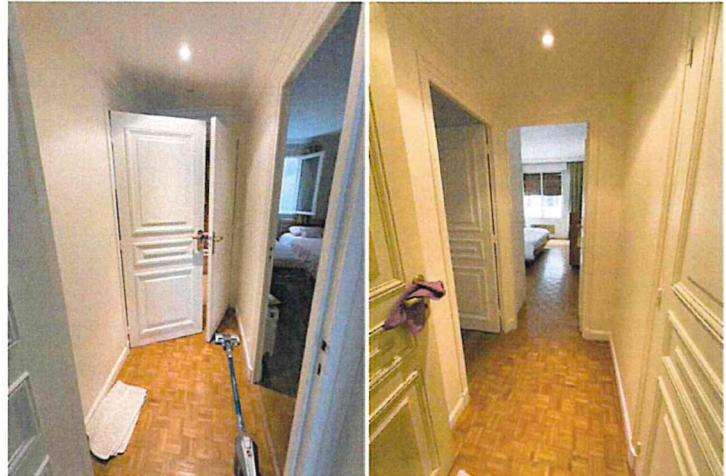
#### **DEGAGEMENT – Point 5**

Le sol est recouvert d'un parquet datant de la construction dit sapin de Noël, en bon état général, présentant toutefois quelques légères fines rayures sur le passage.

Il est un peu plus abîmé devant la salle de douche avec quelques poinçonnements.

Il existe un faux-plafond avec trois spots encastrés. Actuellement un spot ne fonctionne pas.

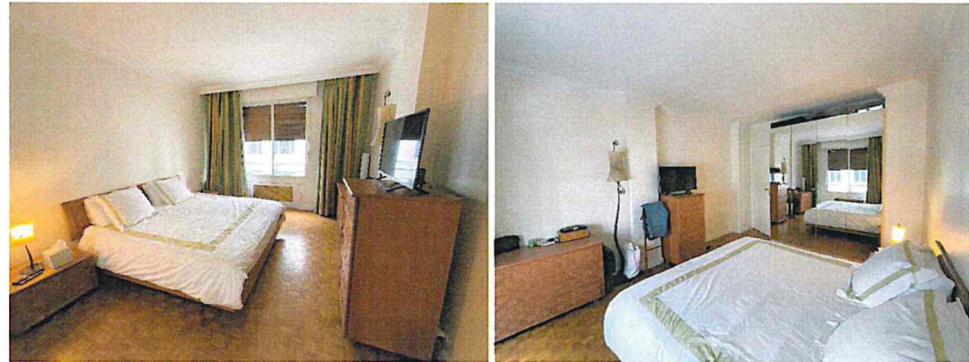
#### **CHAMBRE SUR RUE – Point 6**

Elle est éclairée par une fenêtre datant de la construction ouvrant sur la rue. Elle est munie d'un volet extérieur en bois datant également de la construction. Les lames de ce volet sont usées. La poignée de la manivelle est cassée.

En allège de la fenêtre, se trouve un cache-radiateur dont la grille est légèrement déformée.

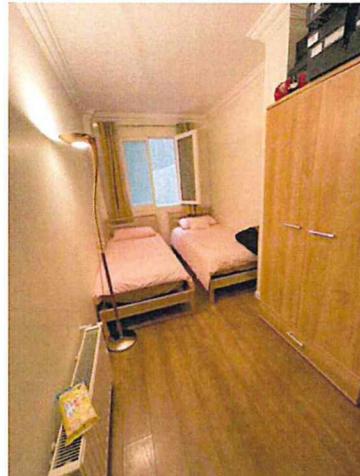
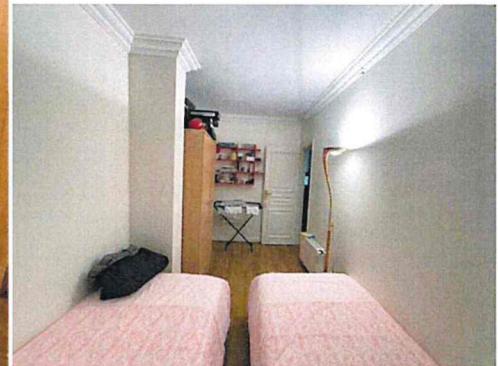
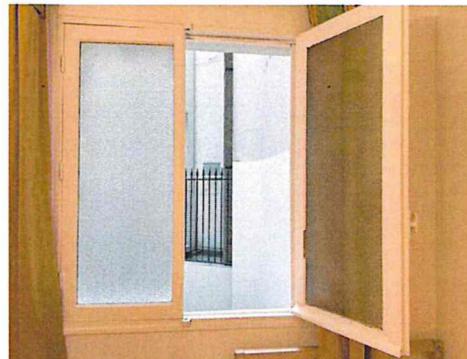
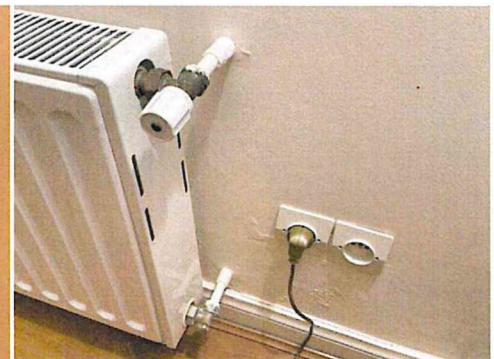
#### **CHAMBRE SUR COUR – Point 7**

Elle est éclairée par une fenêtre bâti bois, vitrage cathédrale, ouvrant sur la cour. L'ensemble date de la construction. Un vitrage est fêlé au niveau du vantail gauche.

Le sol est recouvert d'un parquet à l'anglaise, vitrifié. Il s'agit d'un parquet flottant. Il présente de fines rayures et petites marques d'usure sur les passages.

Toutefois elle présente des traces d'un dégât des eaux à hauteur de l'alimentation du radiateur. La peinture est cloquée à ce niveau. Il s'agit d'un ancien dégât des eaux. L'ensemble est sec.

En allège de la fenêtre, la peinture est légèrement cloquée en partie basse également.

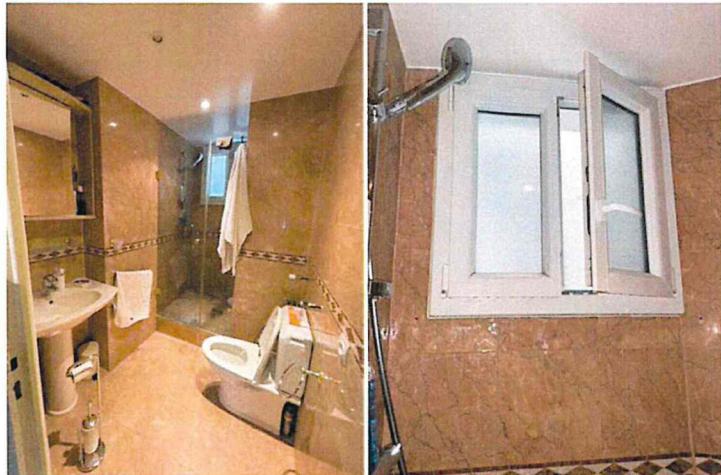
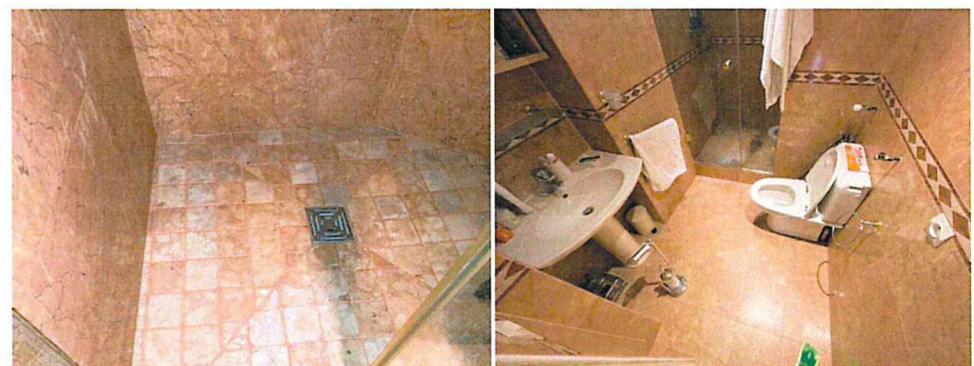
#### **SALLE DE DOUCHE – Point 8**

Il existe un faux-plafond en peinture avec des spots encastrés. La peinture est ancienne, devenue légèrement poussiéreuse par endroits et présentant des taches d'eau séchée dues à la condensation.

- Une cuvette de WC à l'anglaise, en grès émaillé, avec réservoir dorsal en plastique, en bon état,
- Un lavabo sur pied en grès émaillé muni d'un mitigeur chromé en bon état,
- Une cabine de douche avec bac carrelé disposant d'une paroi vitrée fixe et ouvrante, avec paumelles et poignée dorée. L'ensemble est en bon état mais présente des marques d'usure au niveau des traverses inférieures.
