PROCÈS-VERBAL DESCRIPTIF

**L'AN DEUX MILLE VINGT-CINQ ET LE SEPT OCTOBRE
DE 16H00 À 17H45**

PARIS (75015)
6, RUE DU COMMANDANT LEANDRI

APPARTEMENT SITUE AU TROISIEME ETAGE PORTE DROITE (LOT N°11)

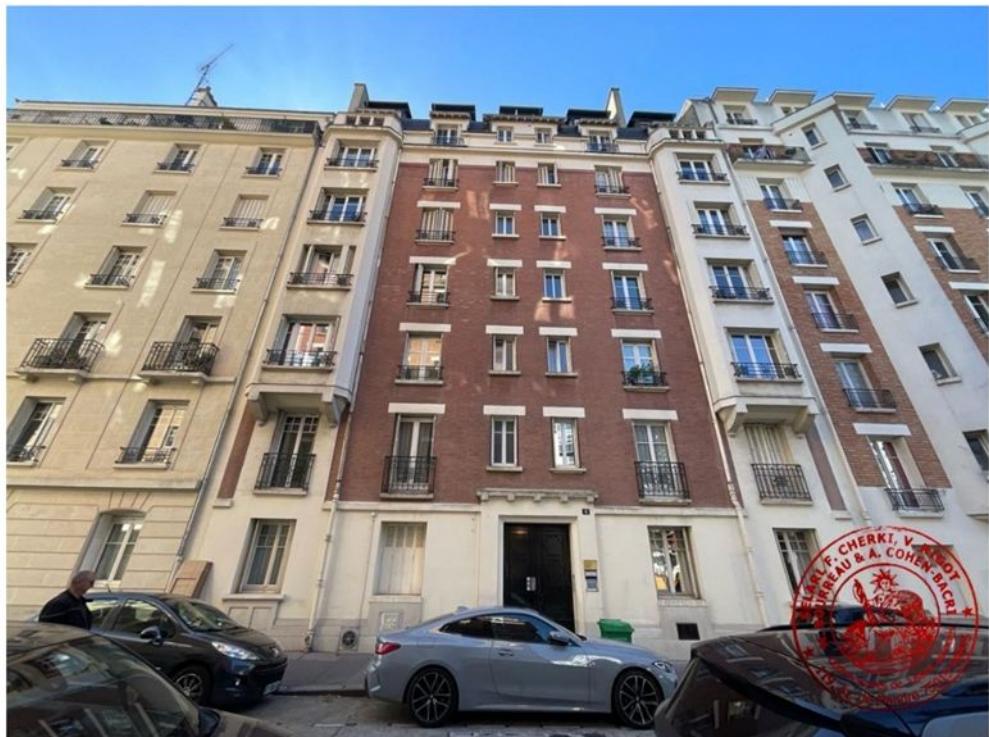
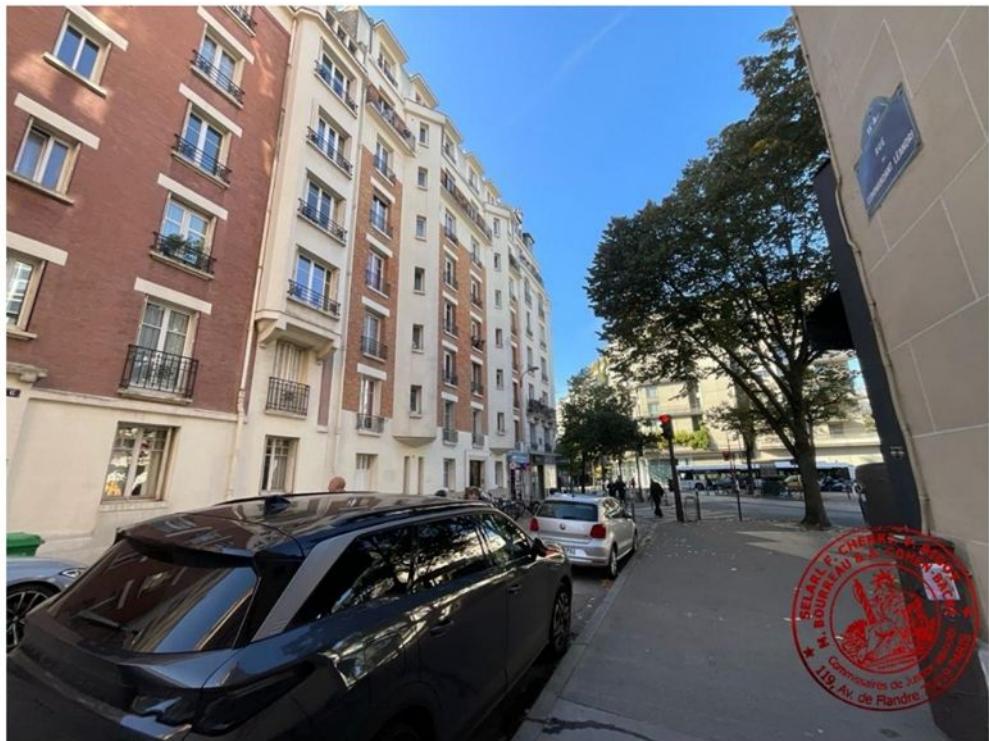
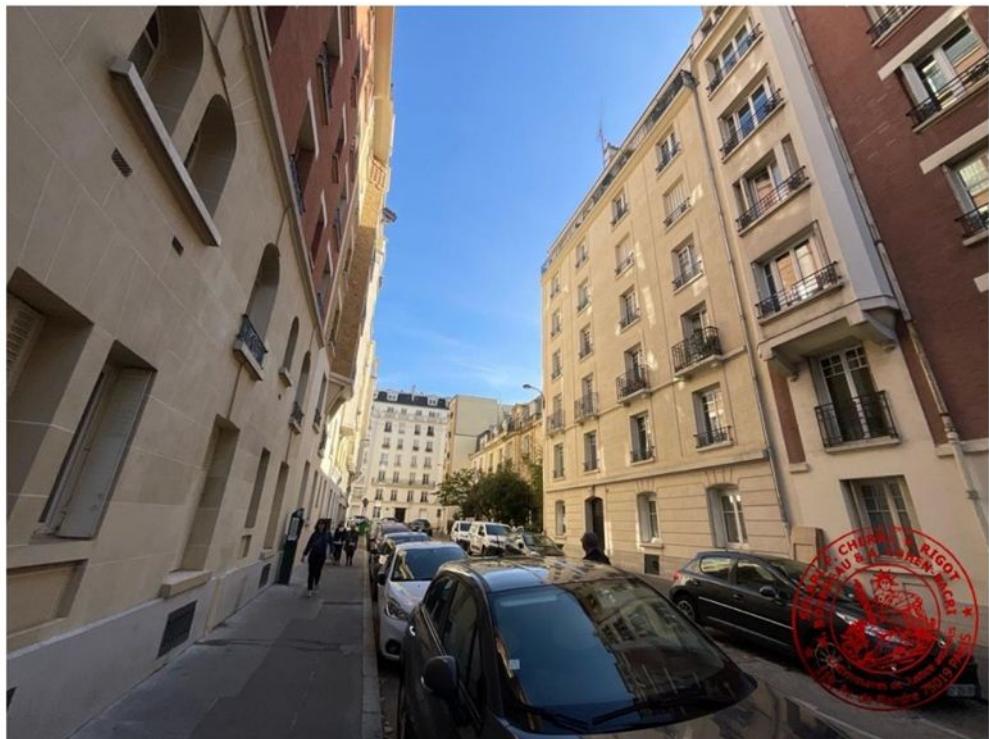
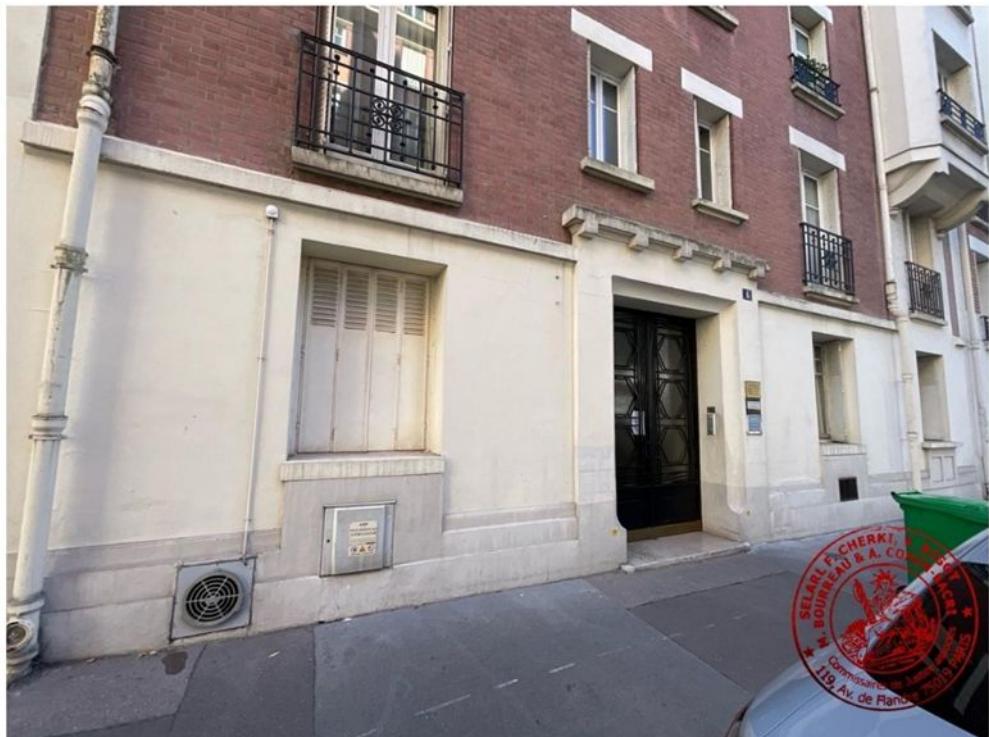
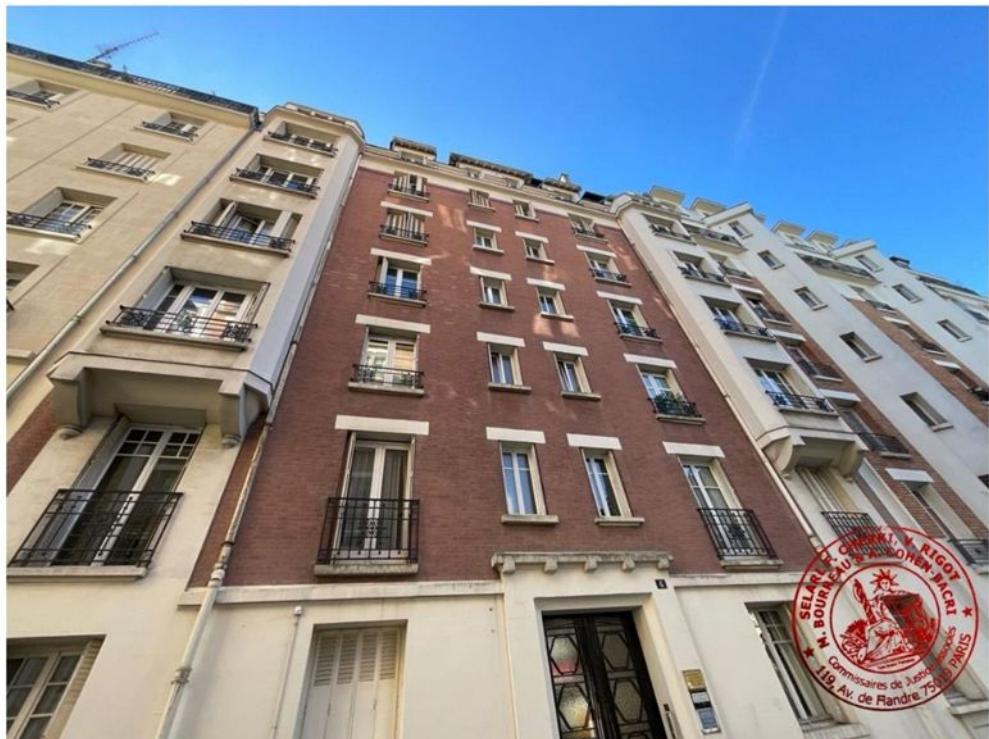
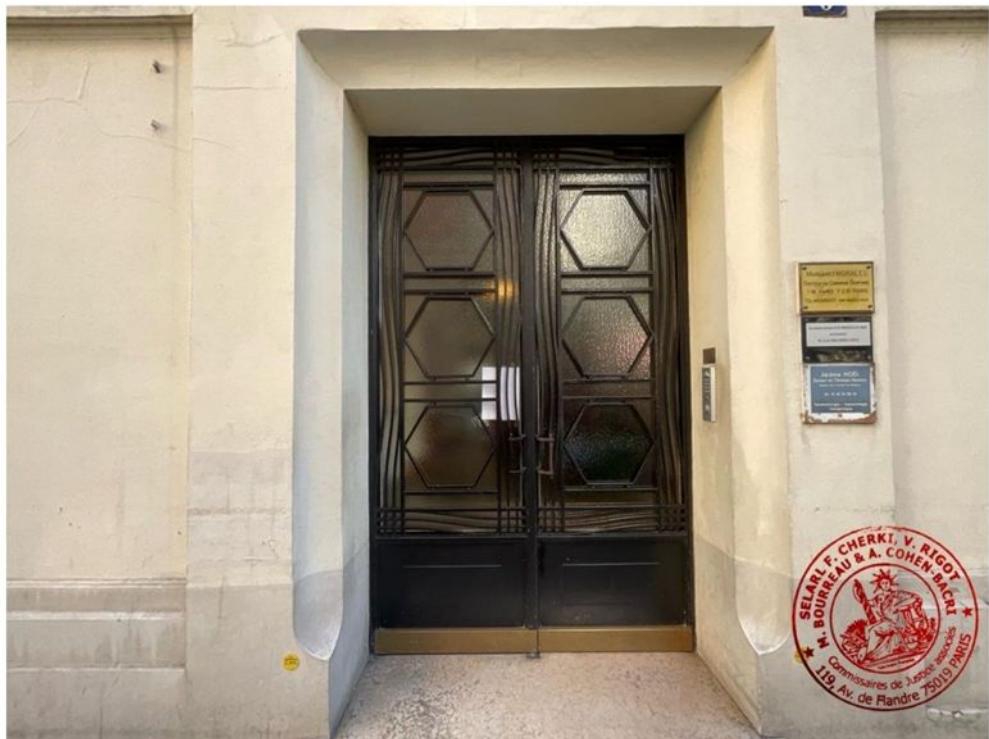
L'immeuble sis 6, rue du Commandant Léandri à PARIS (75015) est construit sur sept étages.

La façade est composée d'un enduit clair et de briques rouges à l'état d'usage.

Chaque fenêtre est équipée de volets blancs métalliques.

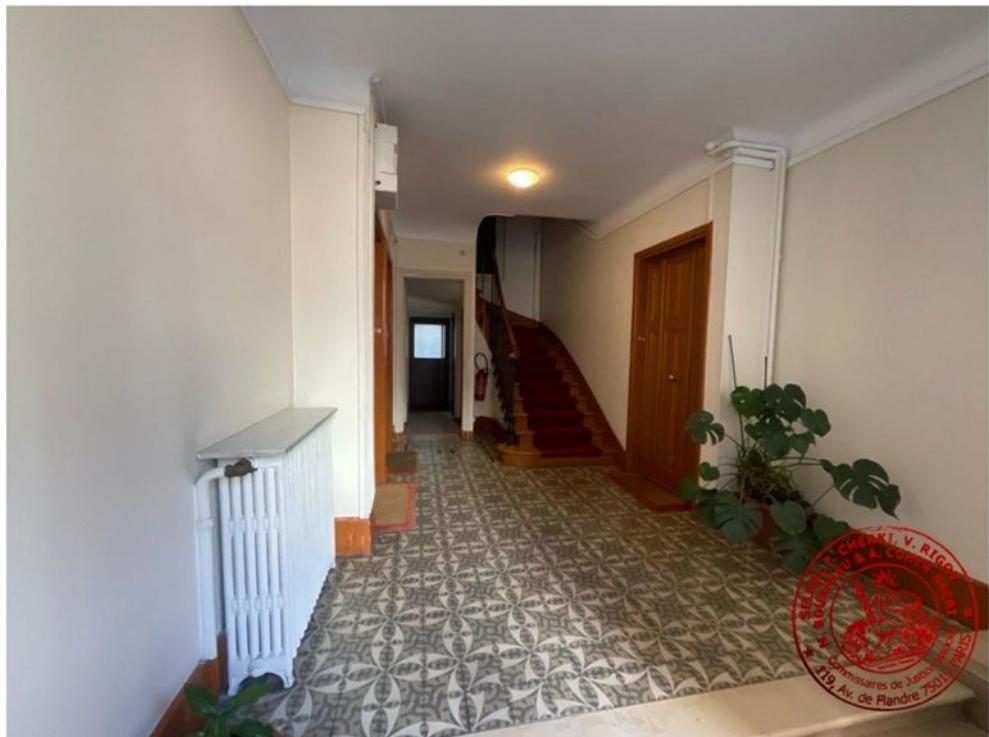
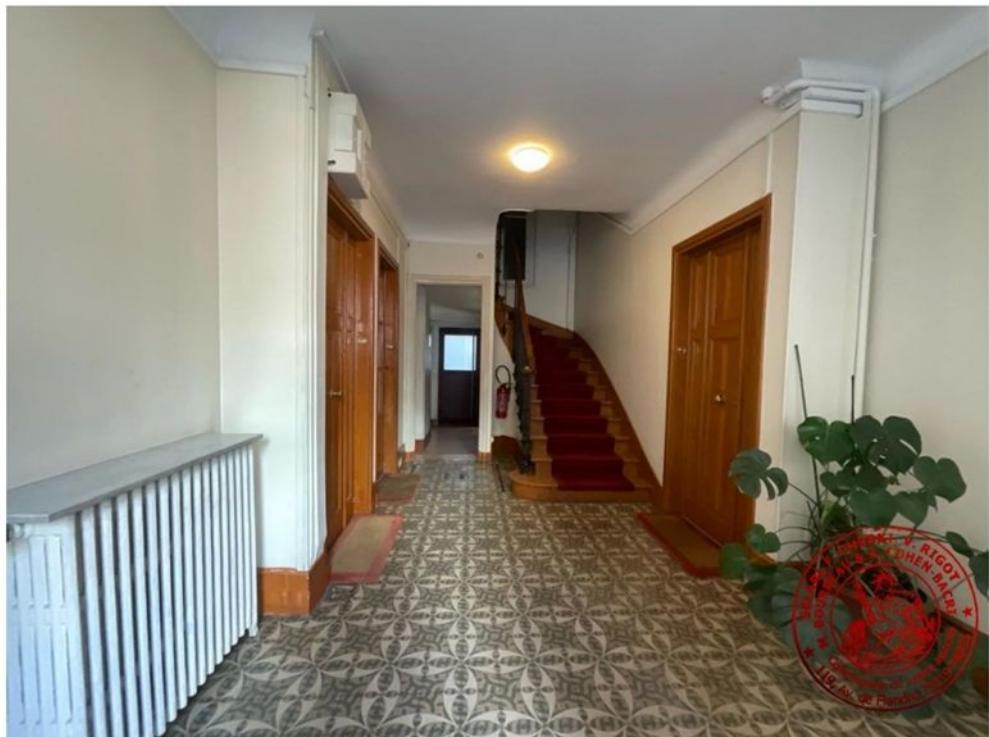
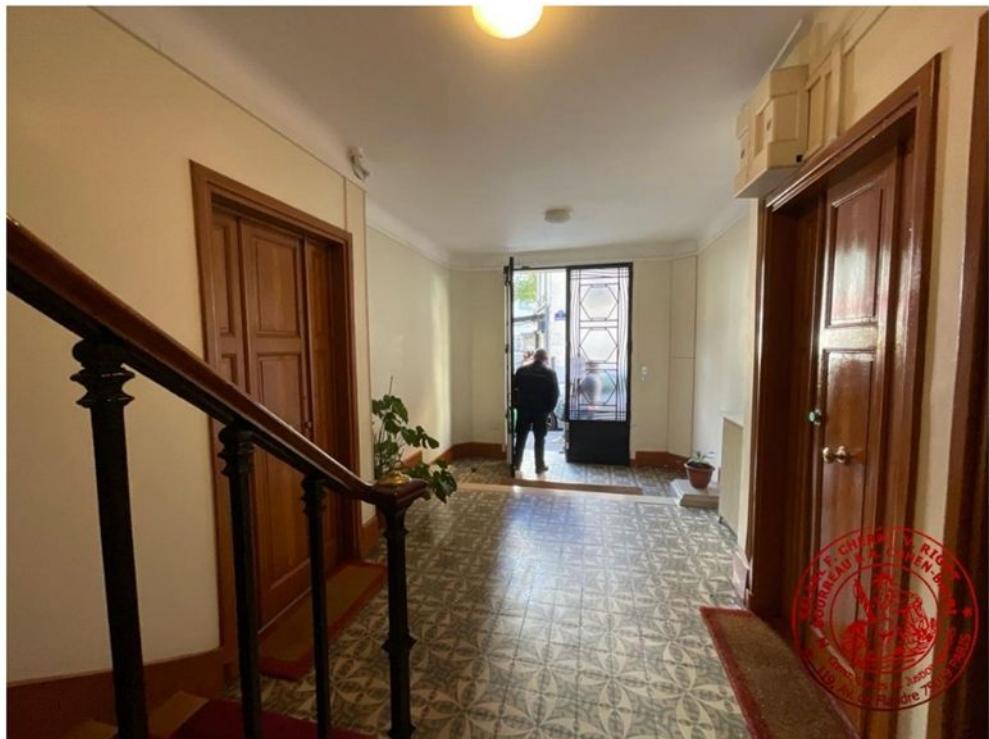
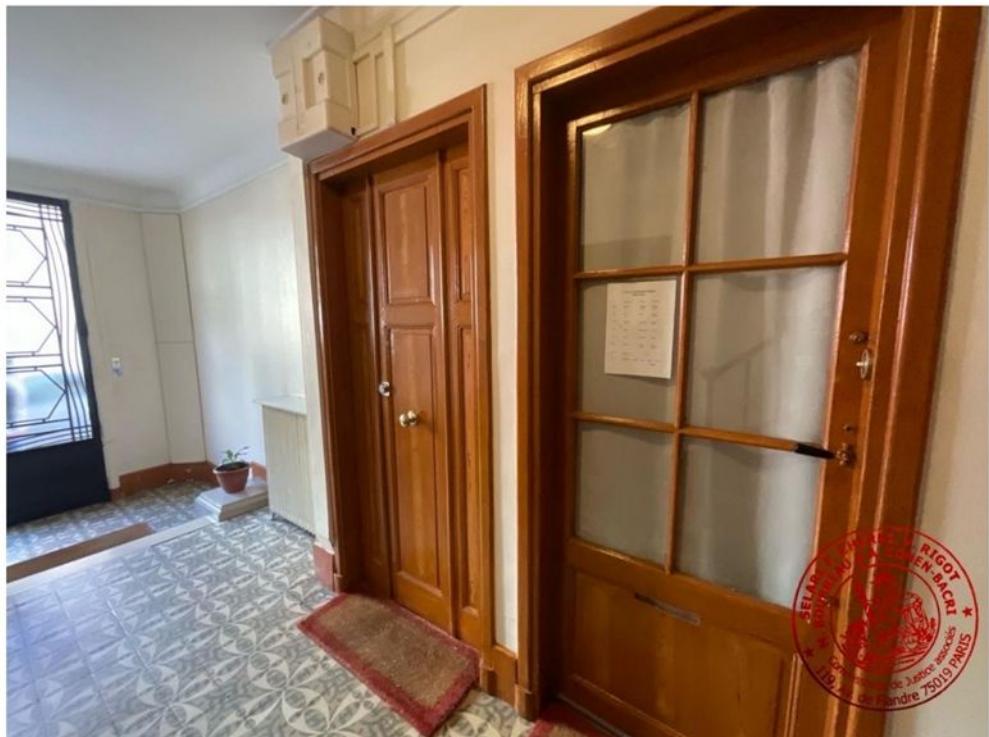
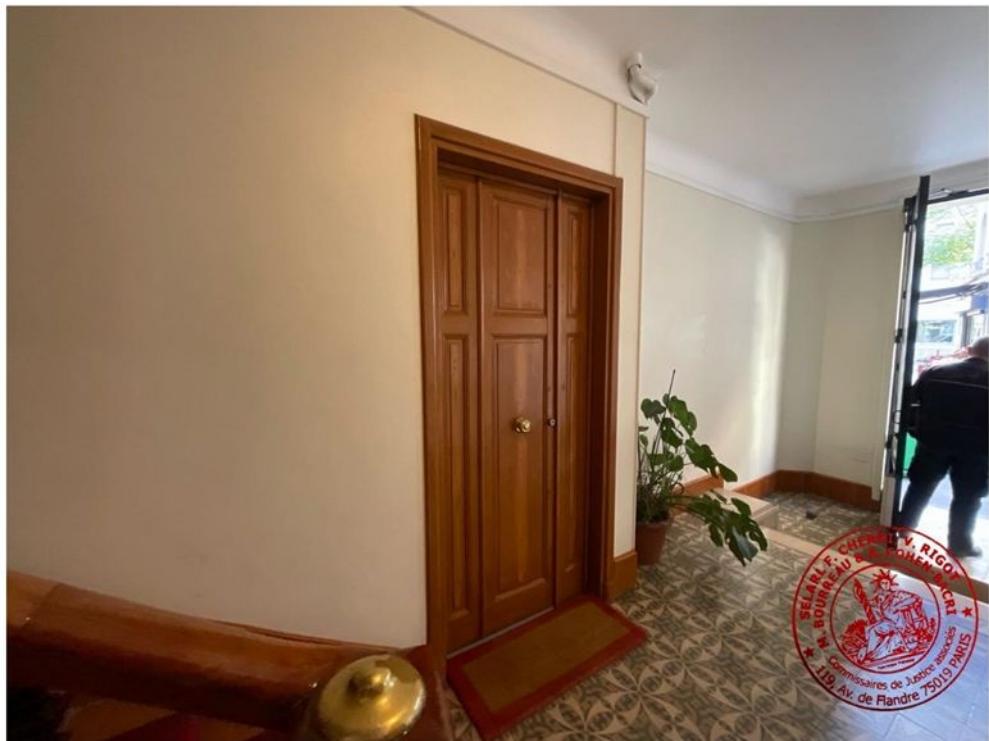
Les revêtements du hall d'entrée sont en bon état général.

Le hall d'entrée est propre et entretenu.

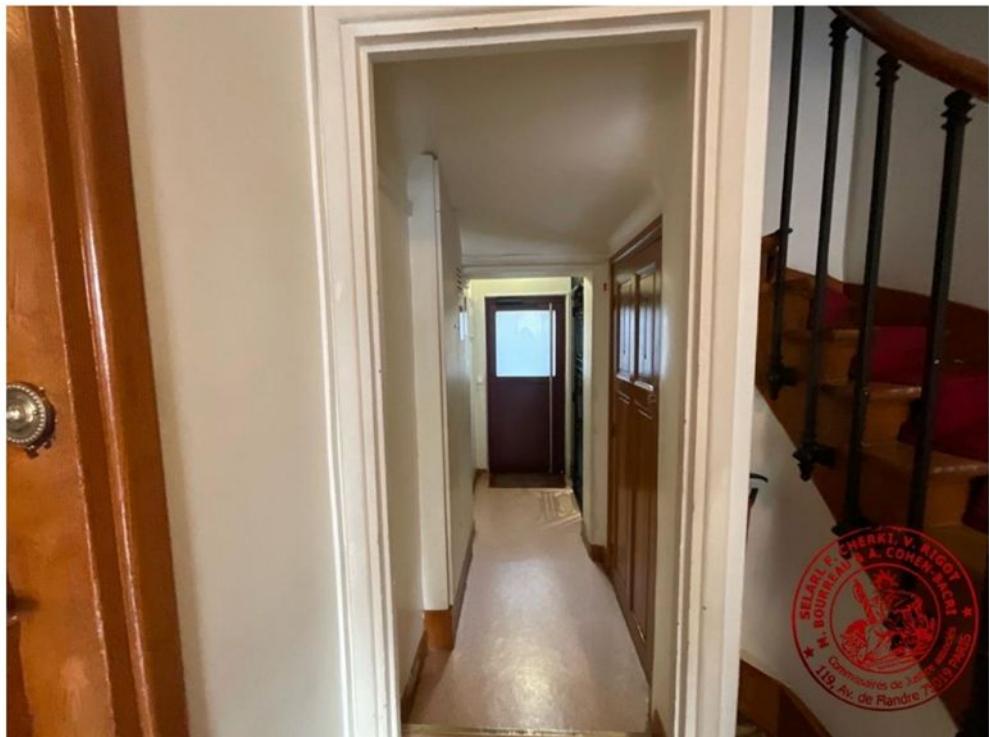
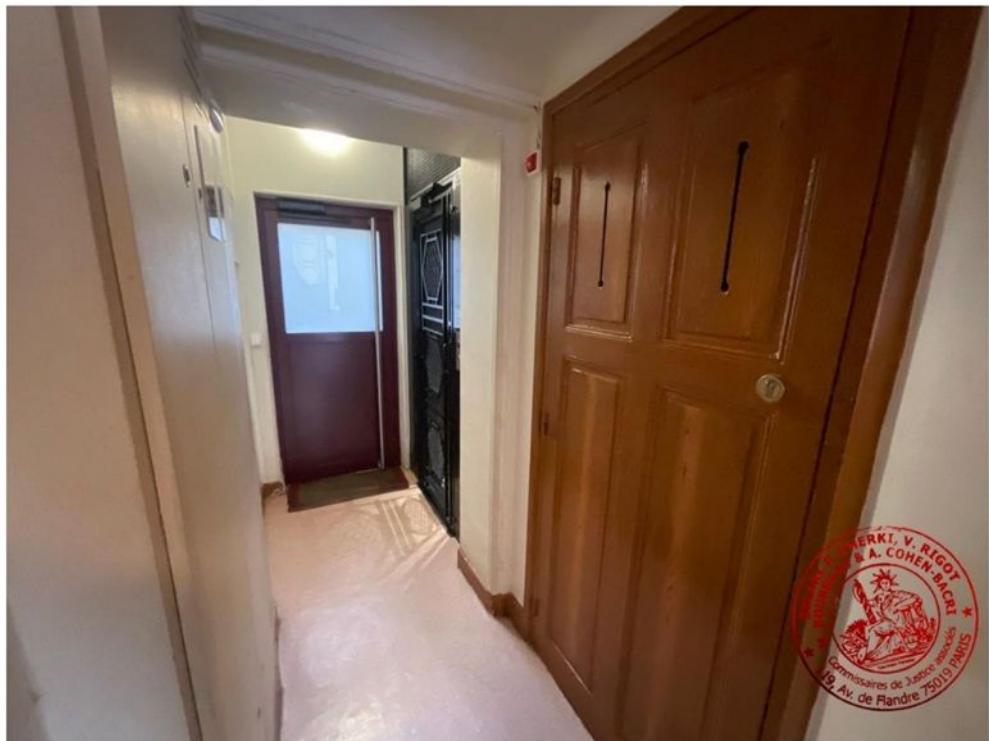
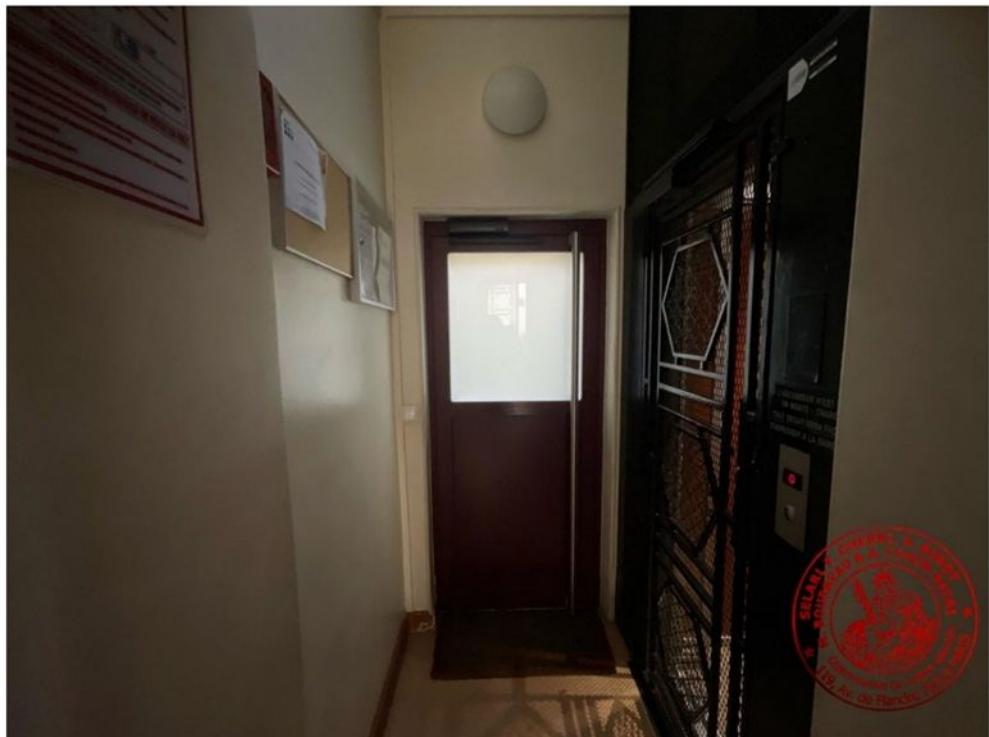
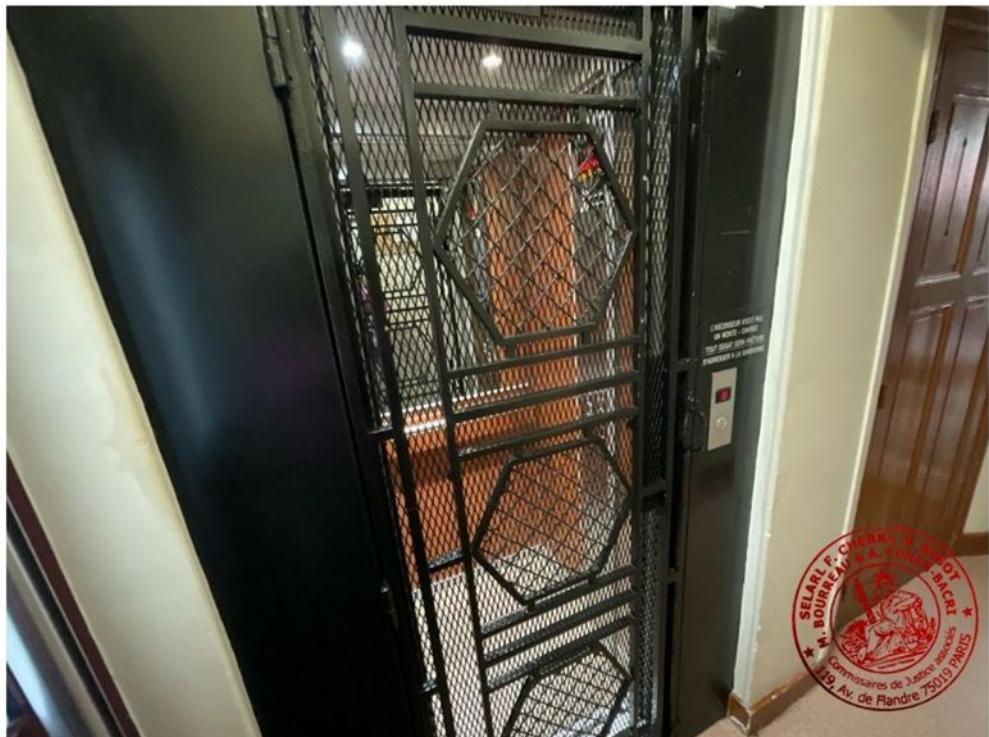
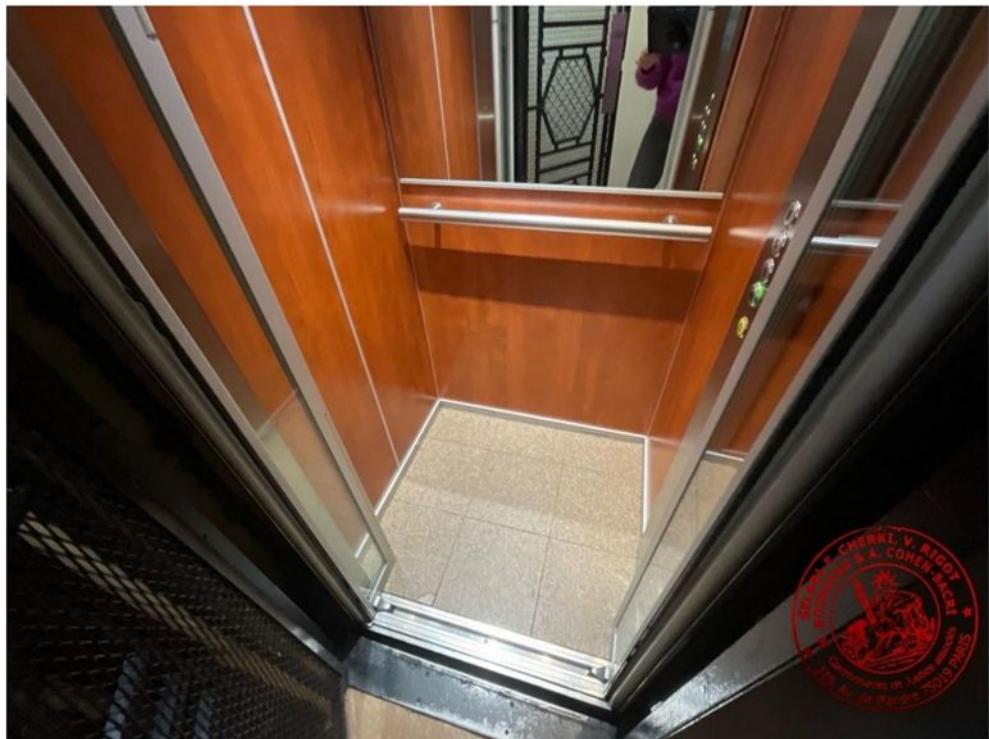
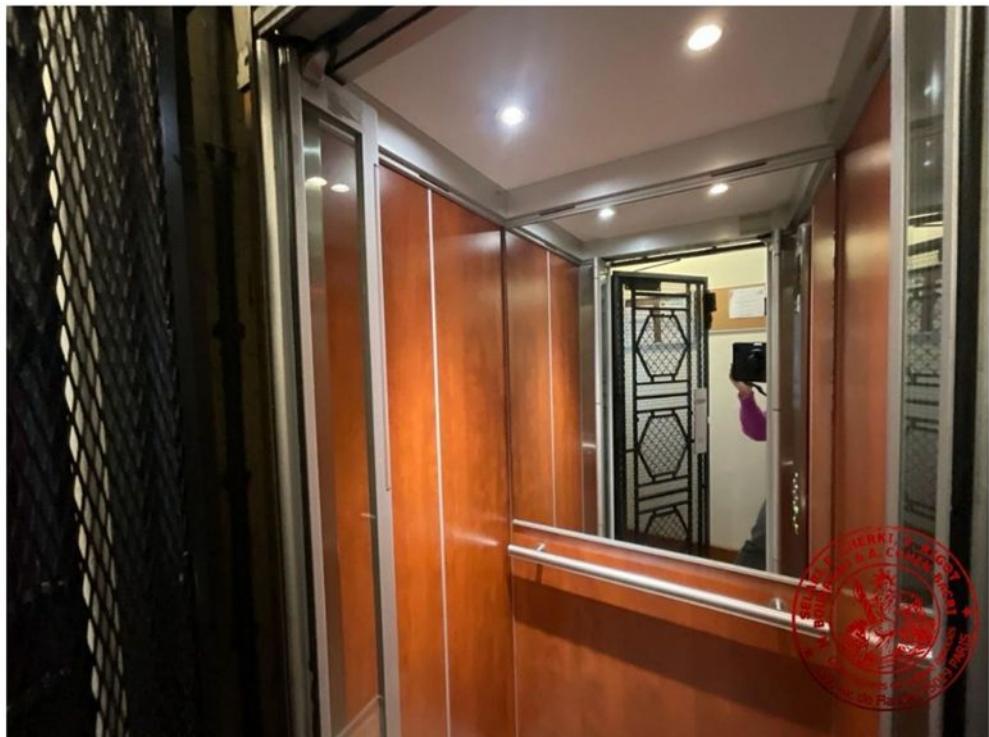
Les revêtements sont en bon état d'usage.

L'ascenseur est fonctionnel.

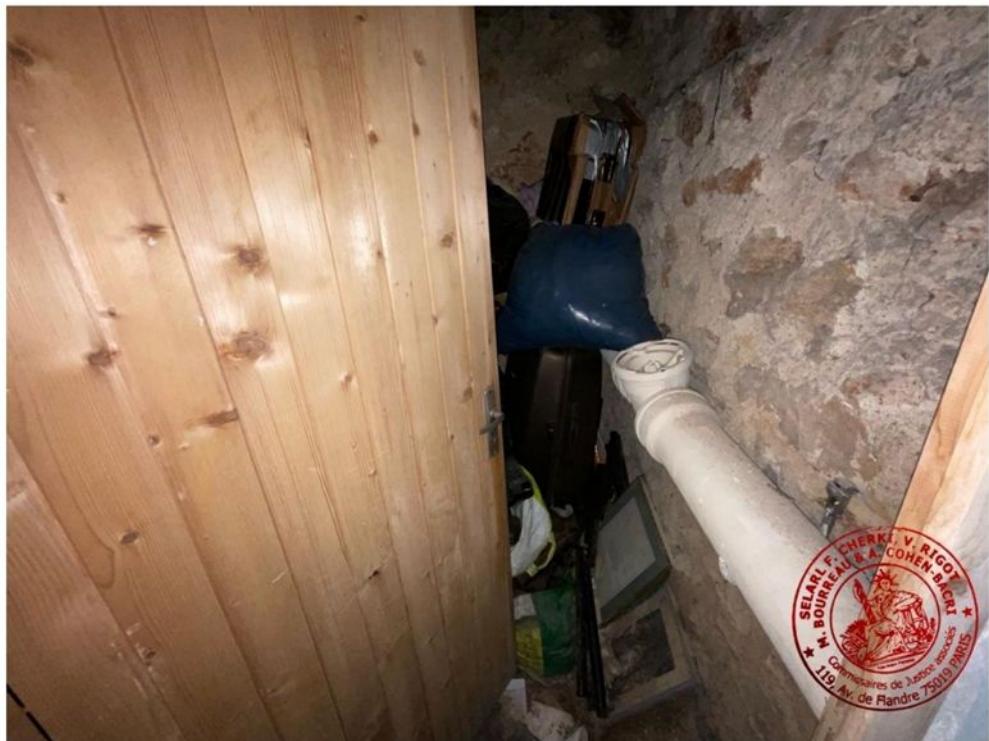
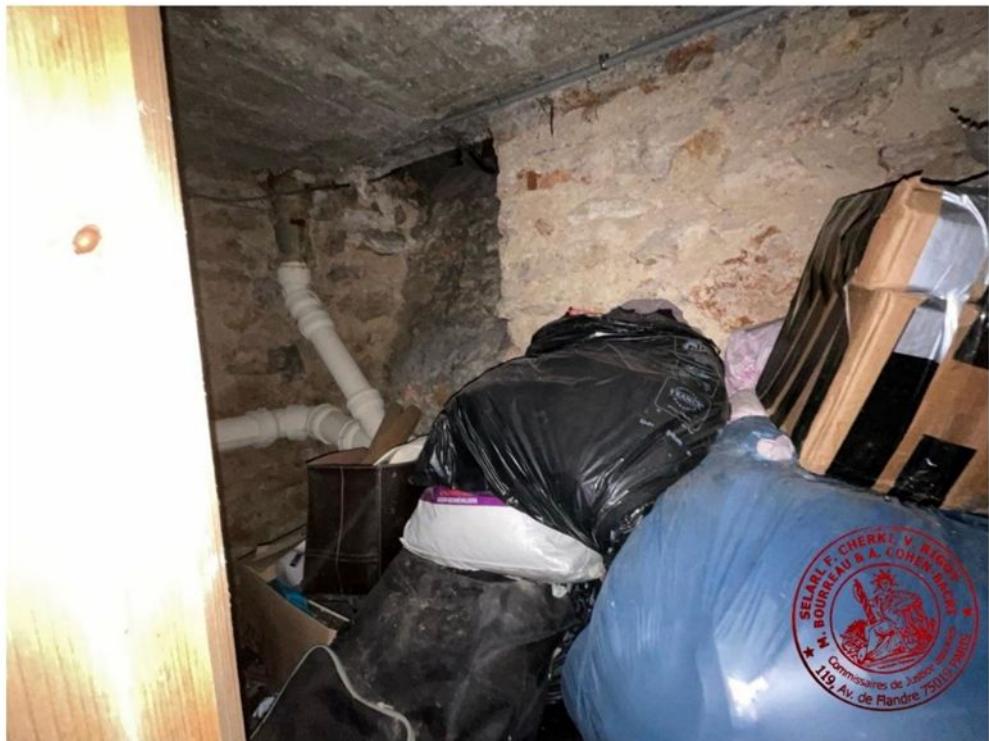
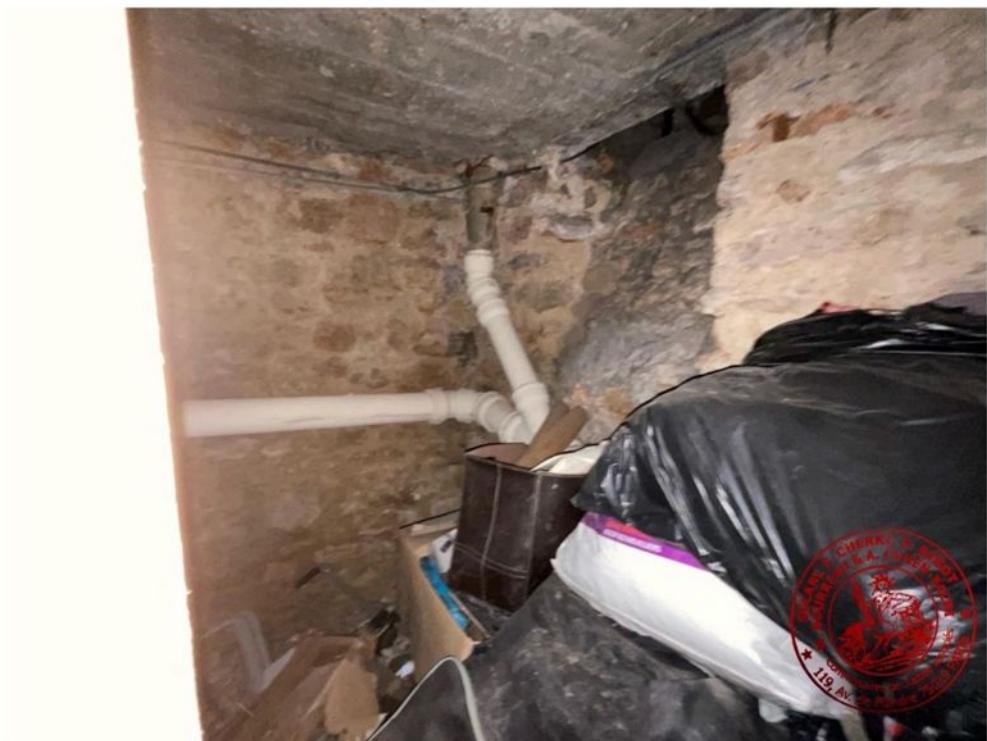
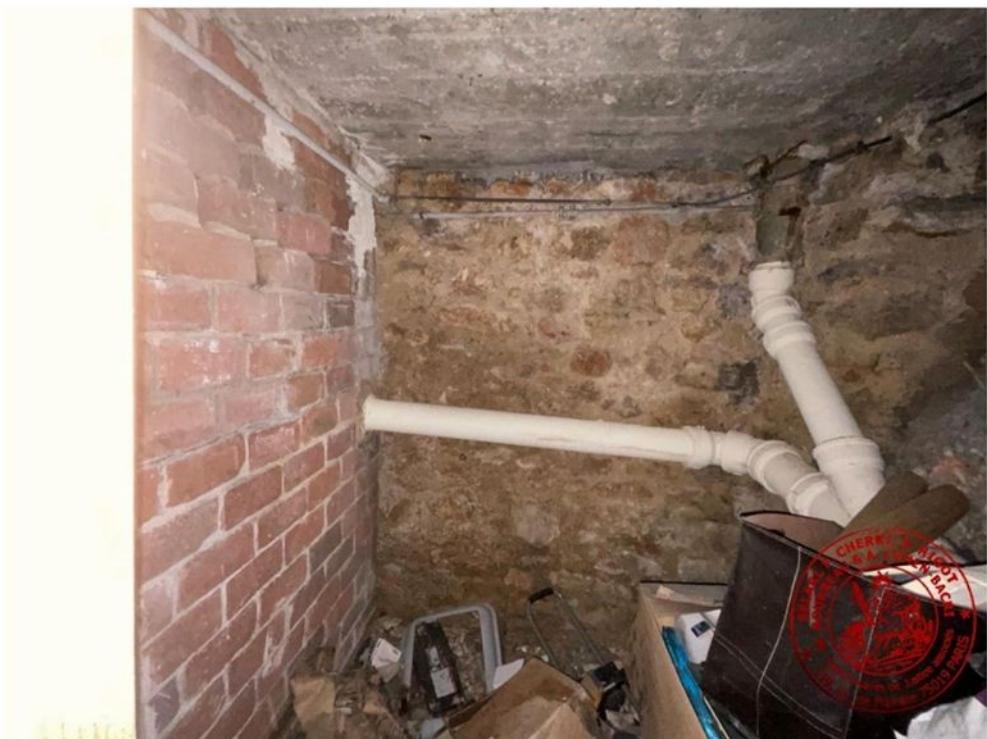
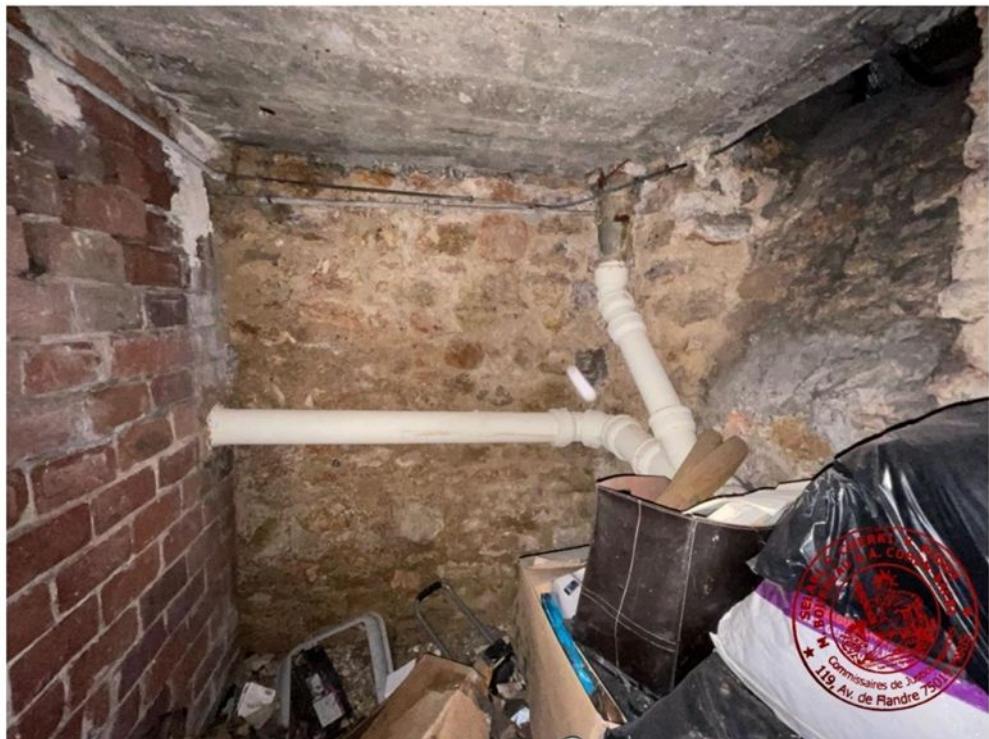
La cave est fortement encombrée.

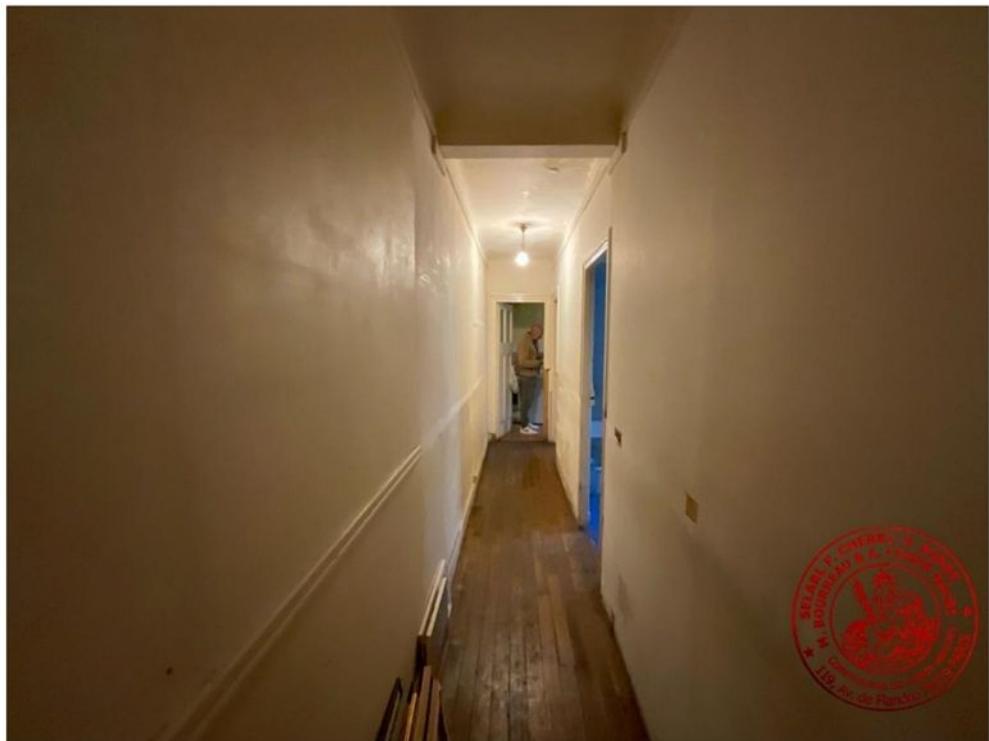
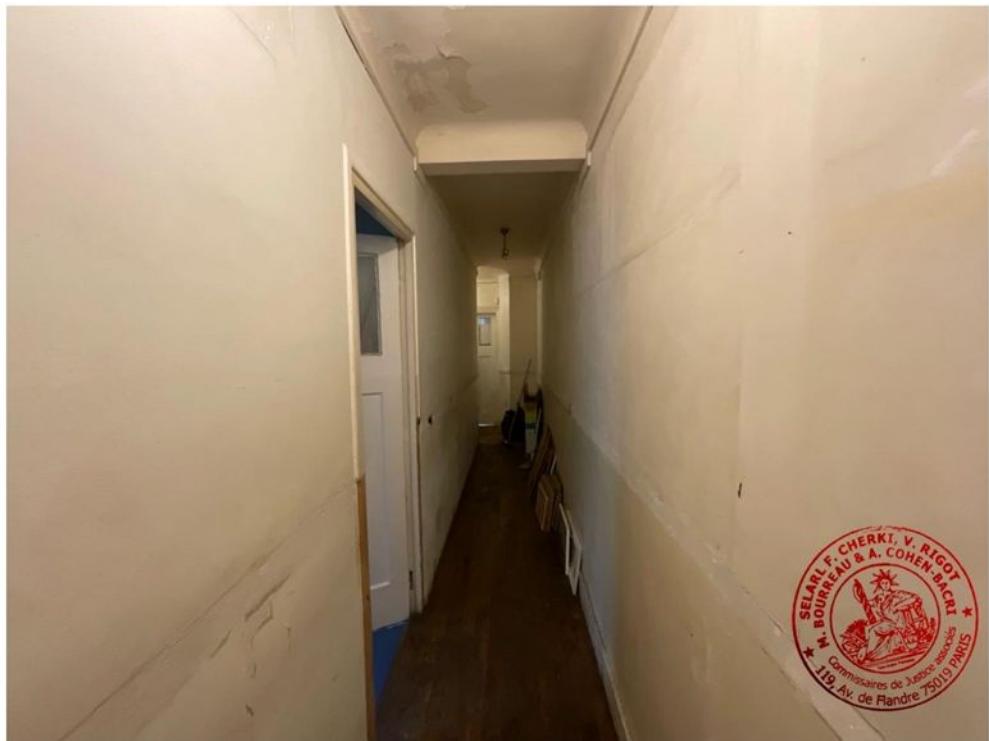
Le sol est revêtu d'un parquet à lames droites, ancien, à l'état d'usage avancé.

Les murs sont revêtus d'une peinture, hors d'usage.

Le plafond est revêtu d'une peinture, hors d'usage.

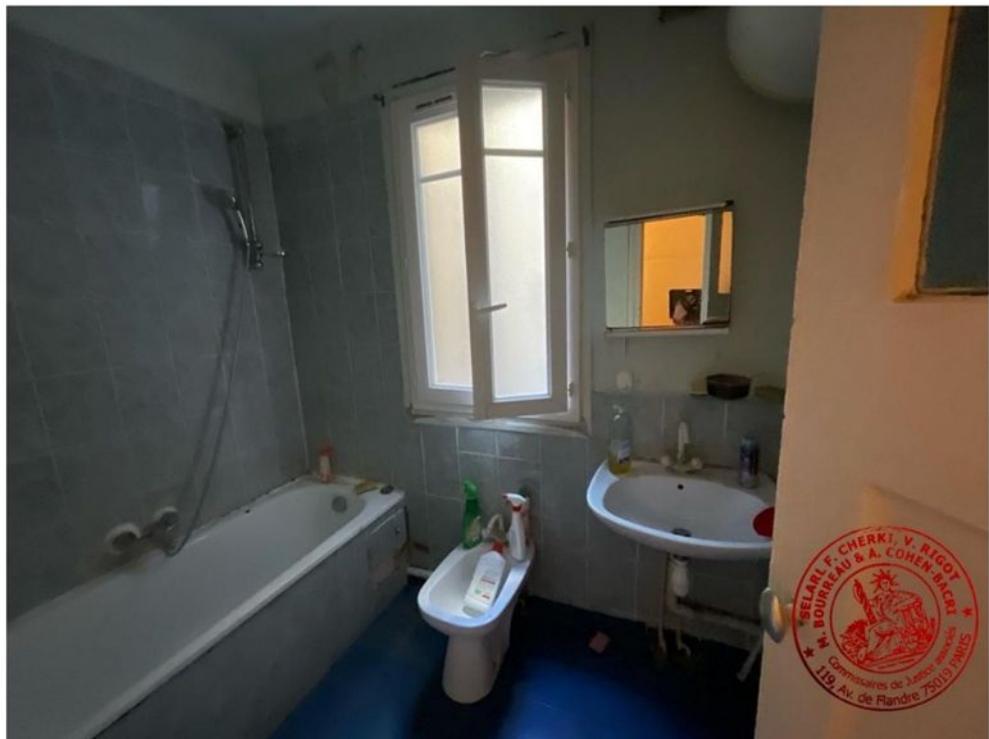
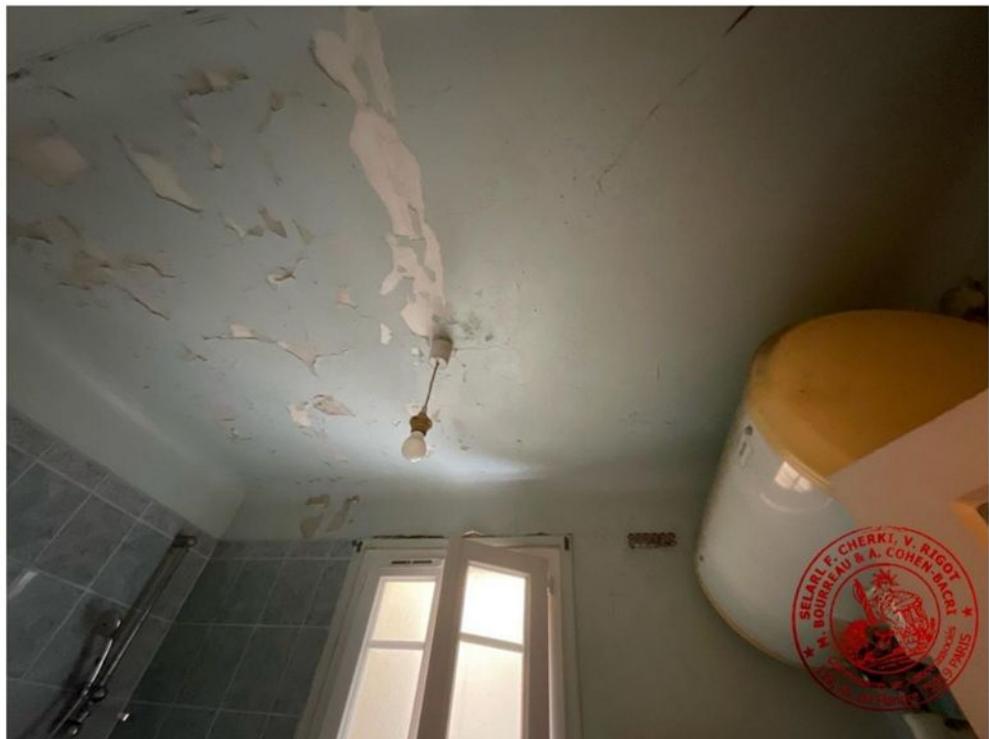
Le sol est revêtu d'un carrelage bleu, hors d'usage.

Les murs sont revêtus d'une peinture de couleur blanche, hors d'usage.

Je relève la présence d'une crédence gris clair, vétuste.

Le plafond est revêtu d'une peinture de couleur blanche, hors d'usage.

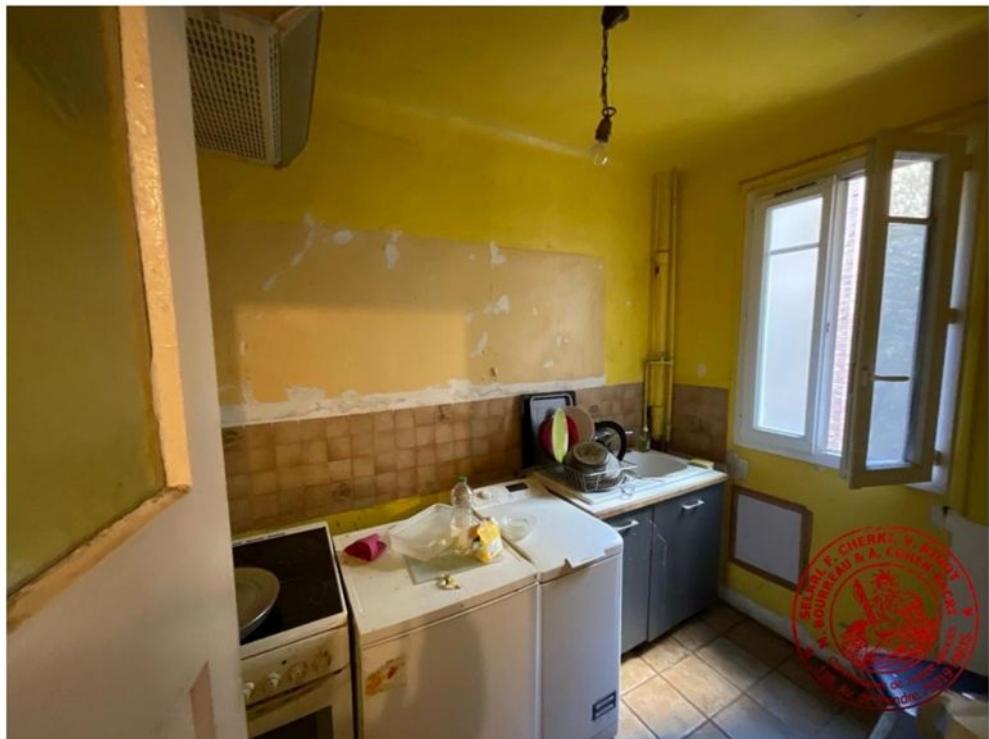
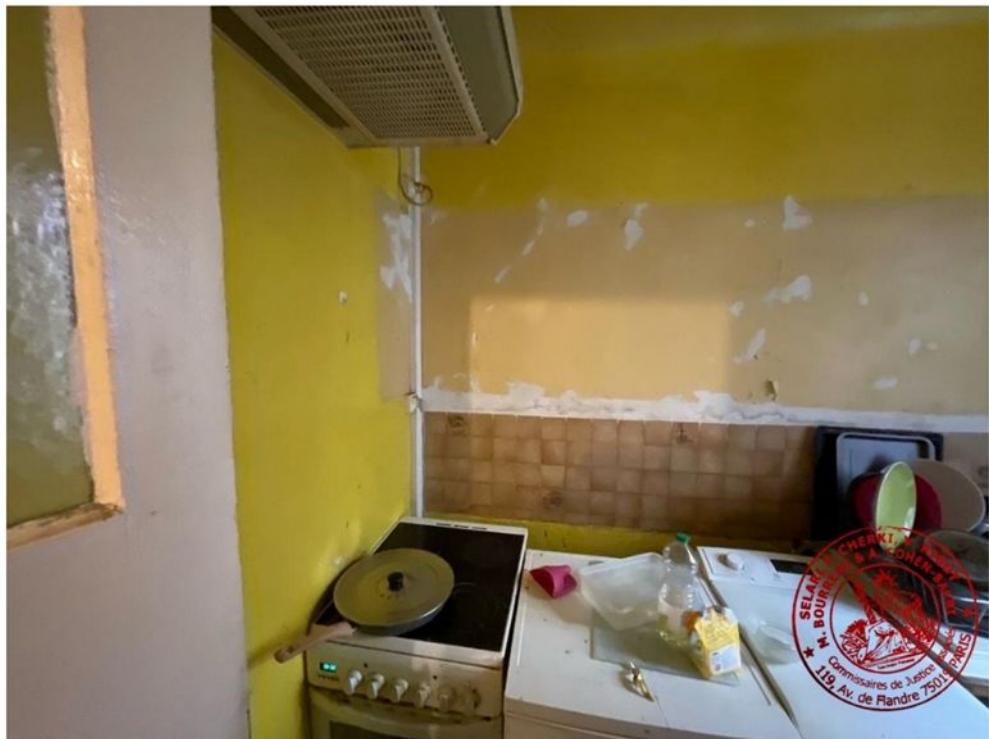
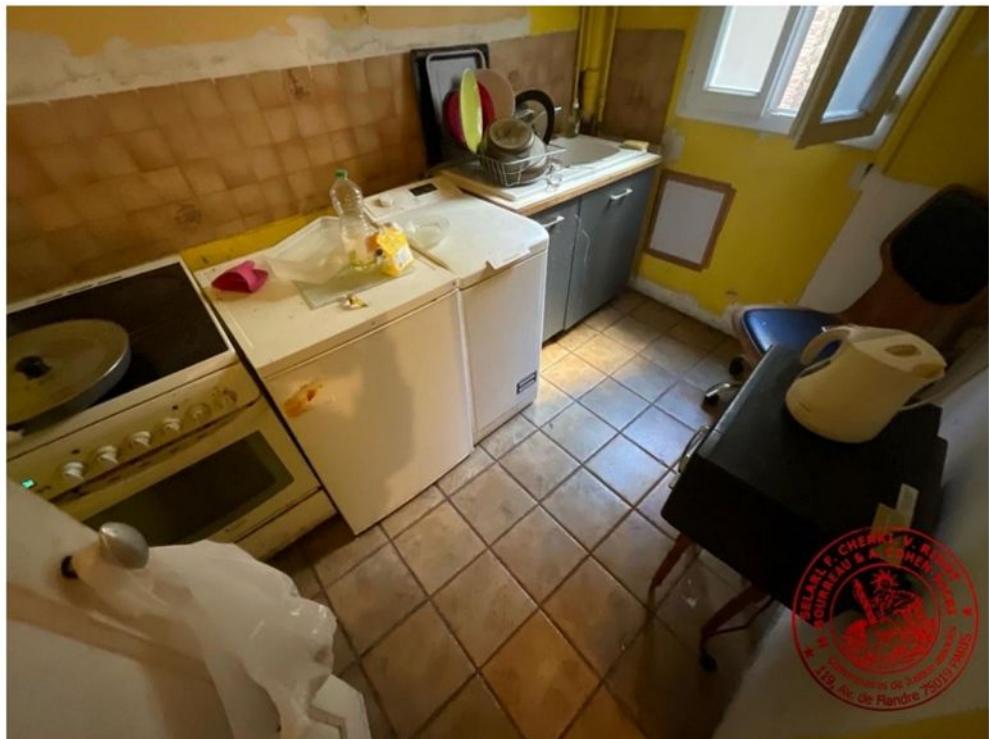
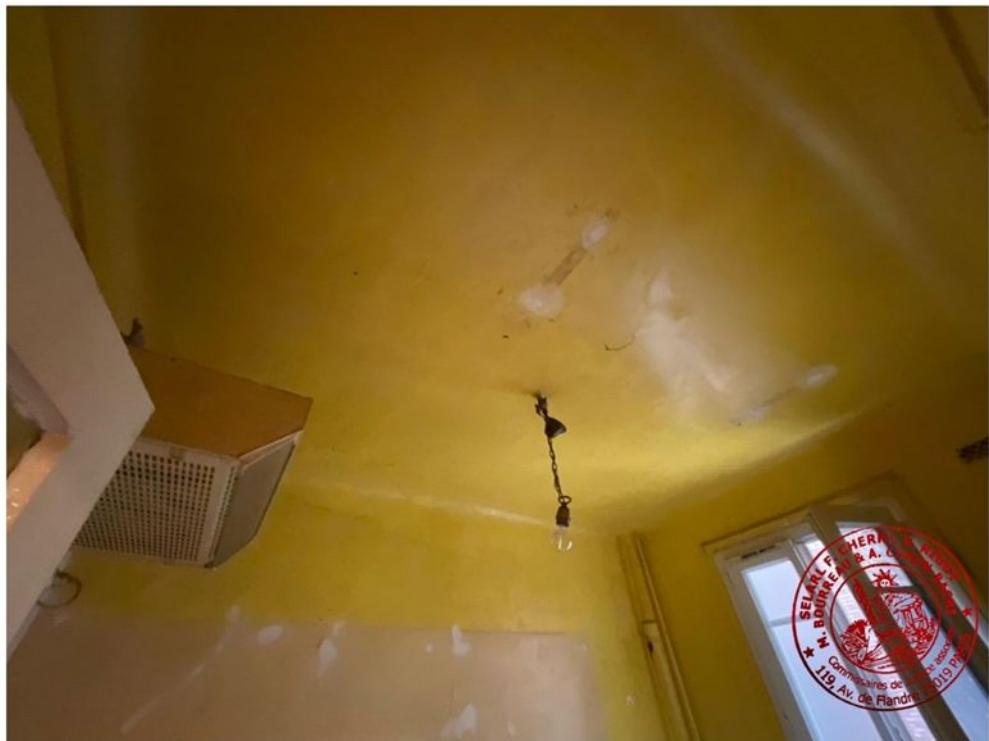
Le sol est revêtu d'un carrelage vétuste.

Les murs et le plafond sont revêtus d'une peinture de couleur jaune, hors d'usage.
