PROCÈS-VERBAL DESCRIPTIF

**L'AN DEUX MILLE VINGT-CINQ ET LE SEPT OCTOBRE
DE 16H00 À 17H45**

PARIS (75015)
6, RUE DU COMMANDANT LEANDRI

APPARTEMENT SITUE AU TROISIEME ETAGE PORTE DROITE (LOT N°11)

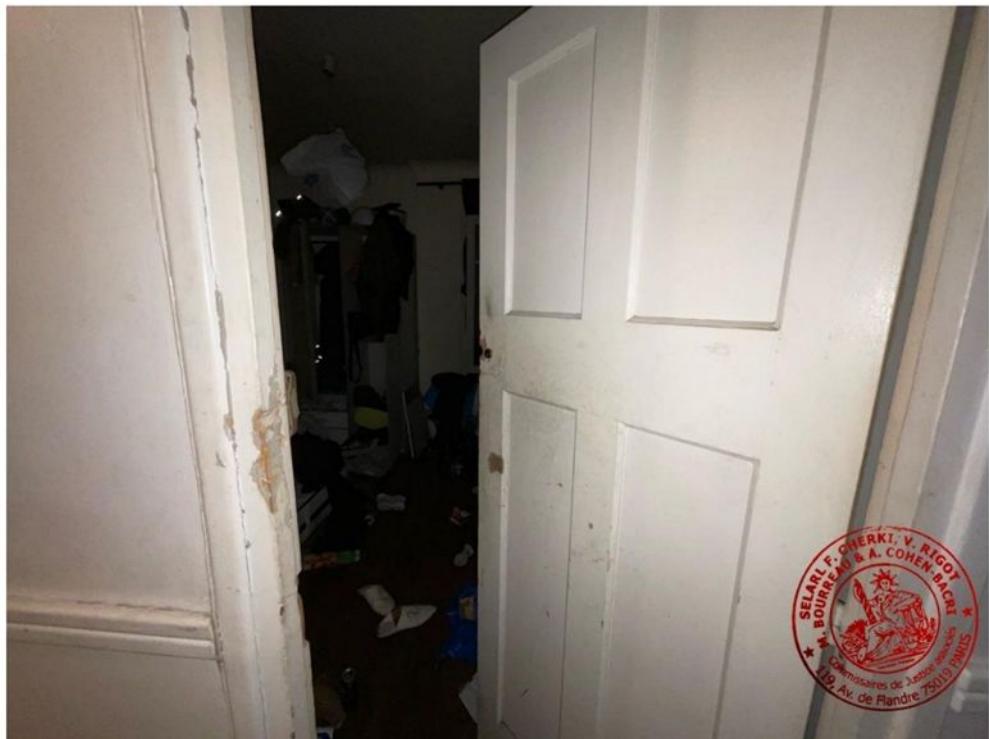
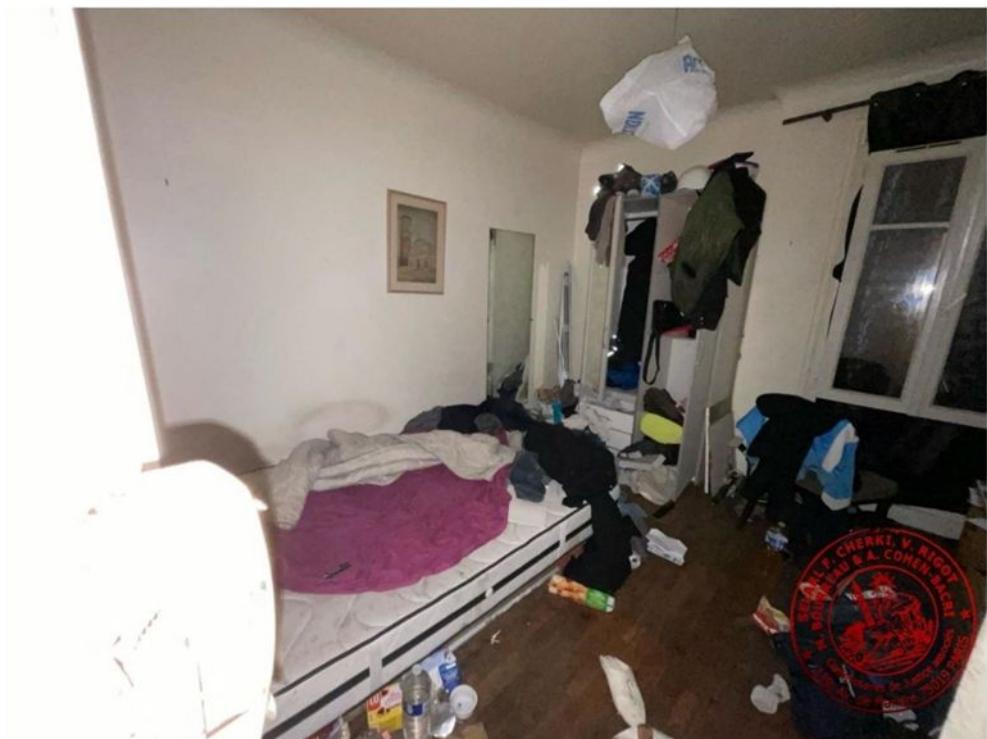
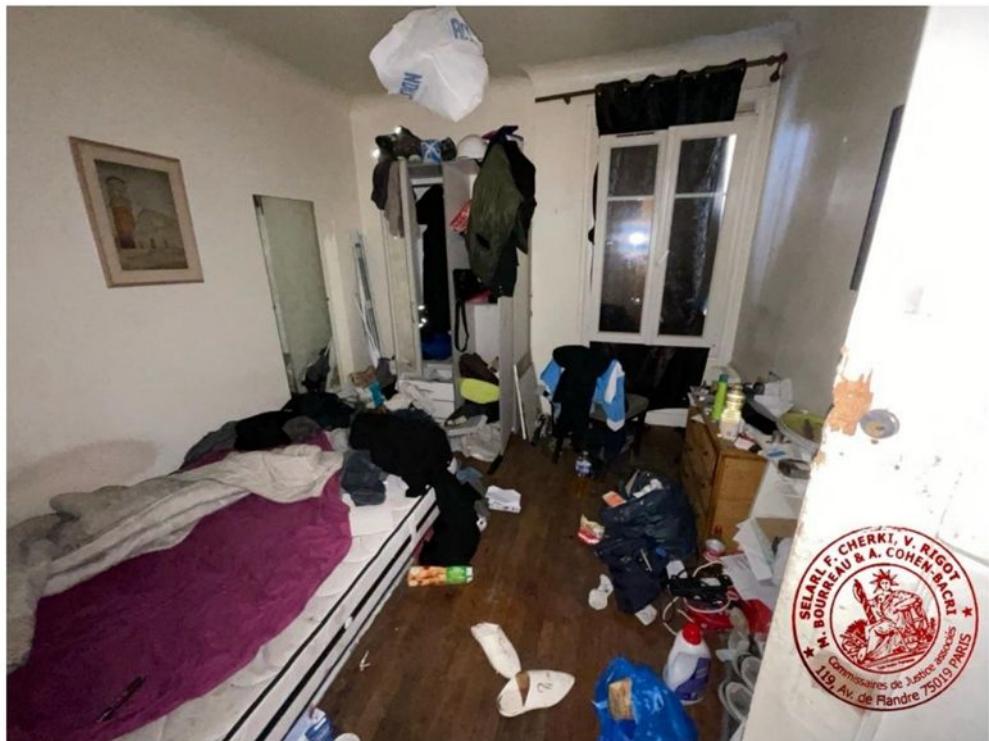
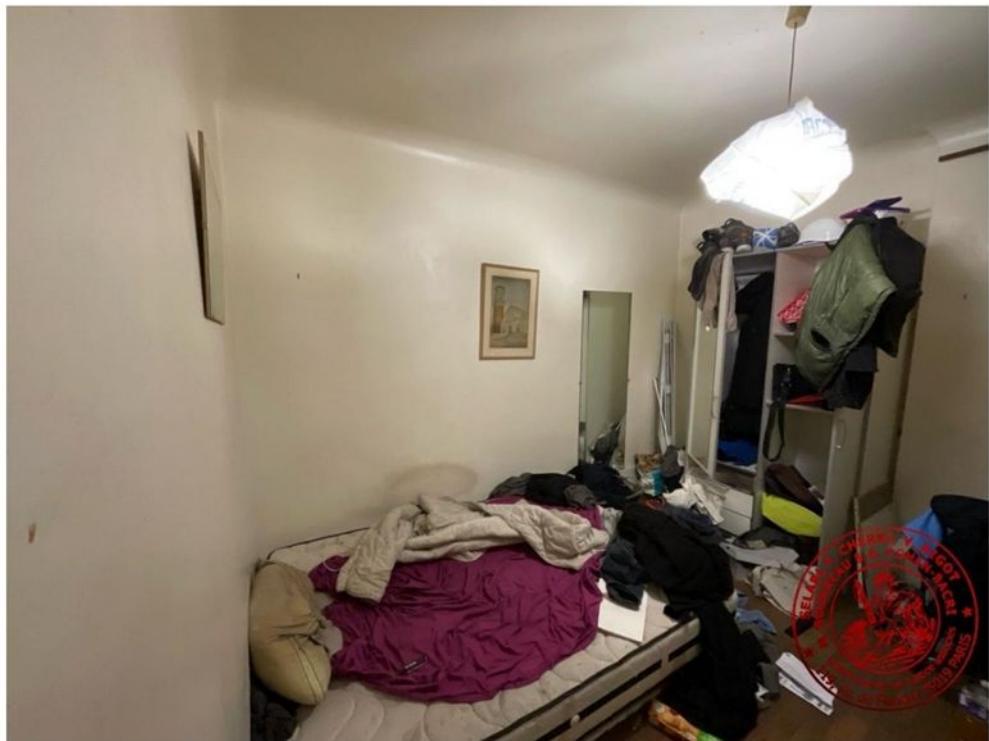
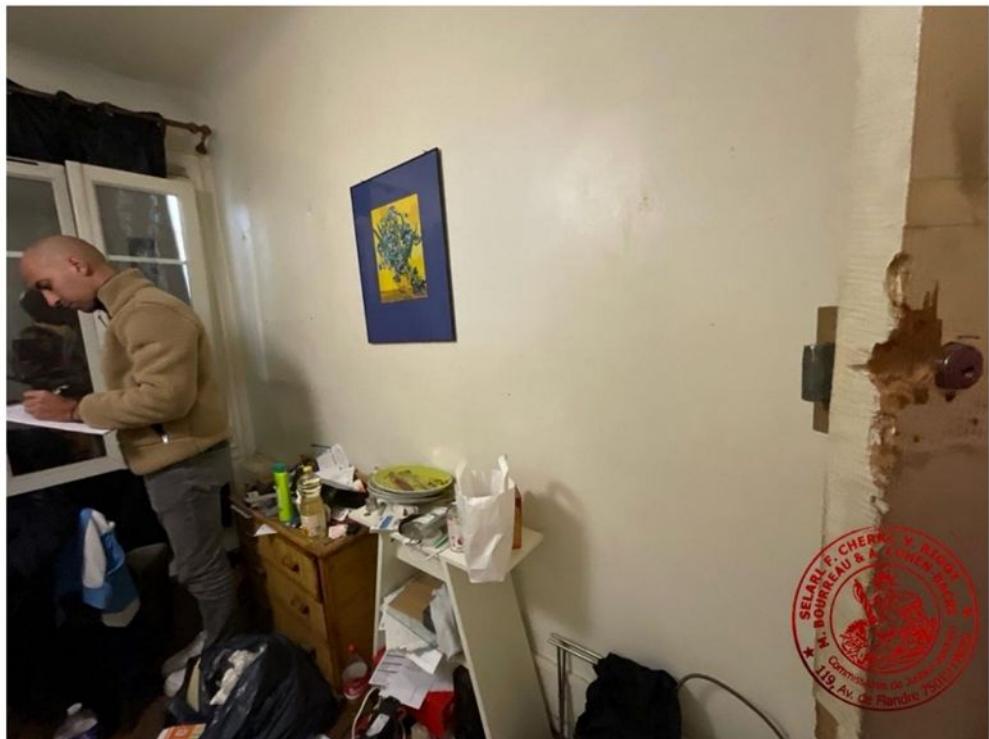
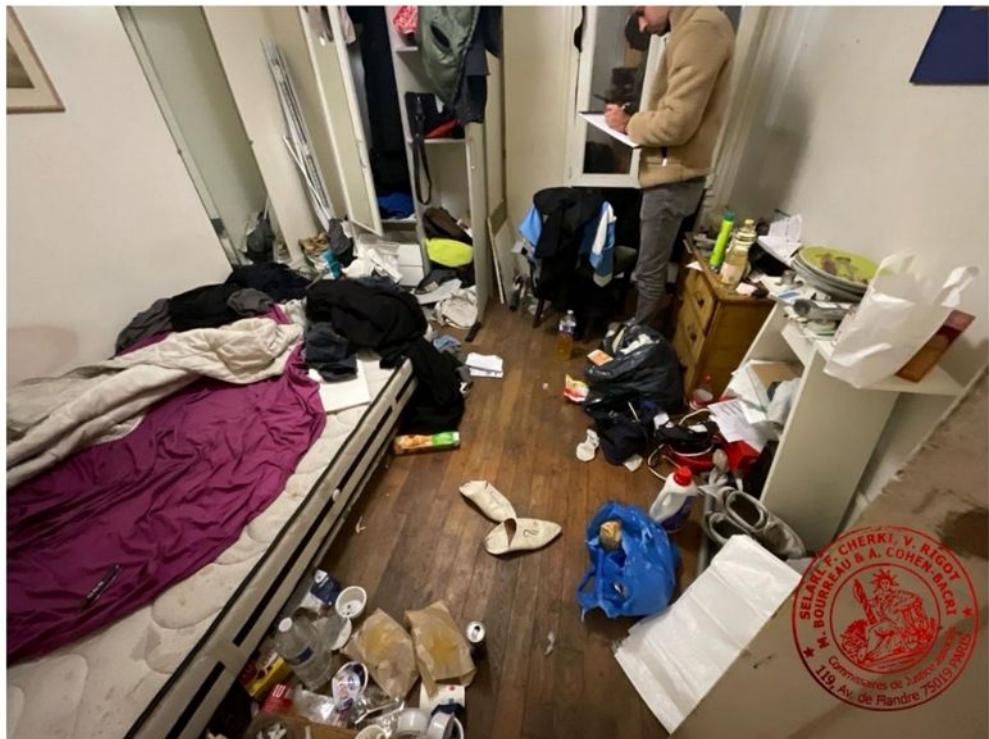
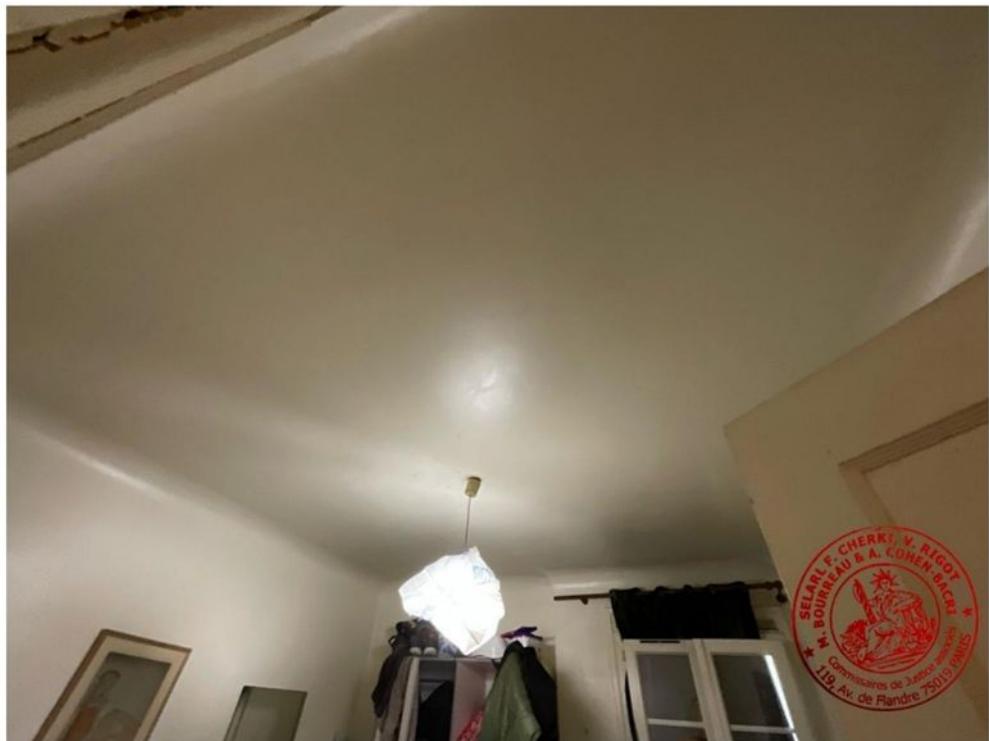
CHAMBRE N°1

Le sol est revêtu d'un parquet à lames droites, ancien, à l'état d'usage avancé.

Les murs sont revêtus d'une peinture de couleur blanche, en mauvais état.

Le plafond est revêtu d'une peinture de couleur blanche, en mauvais état.

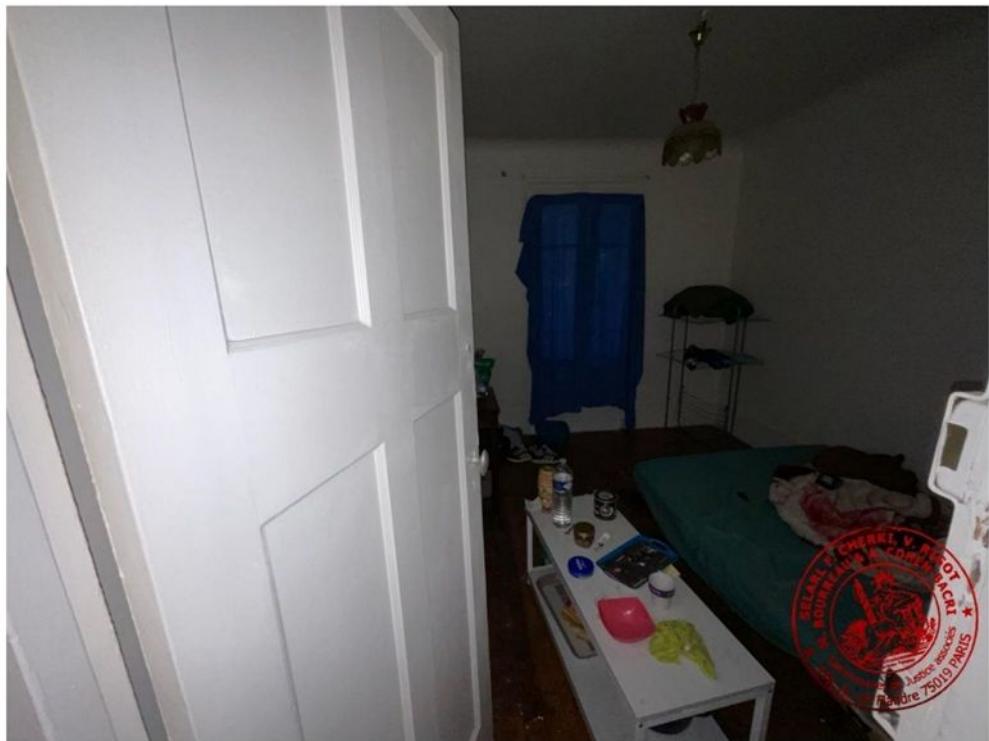
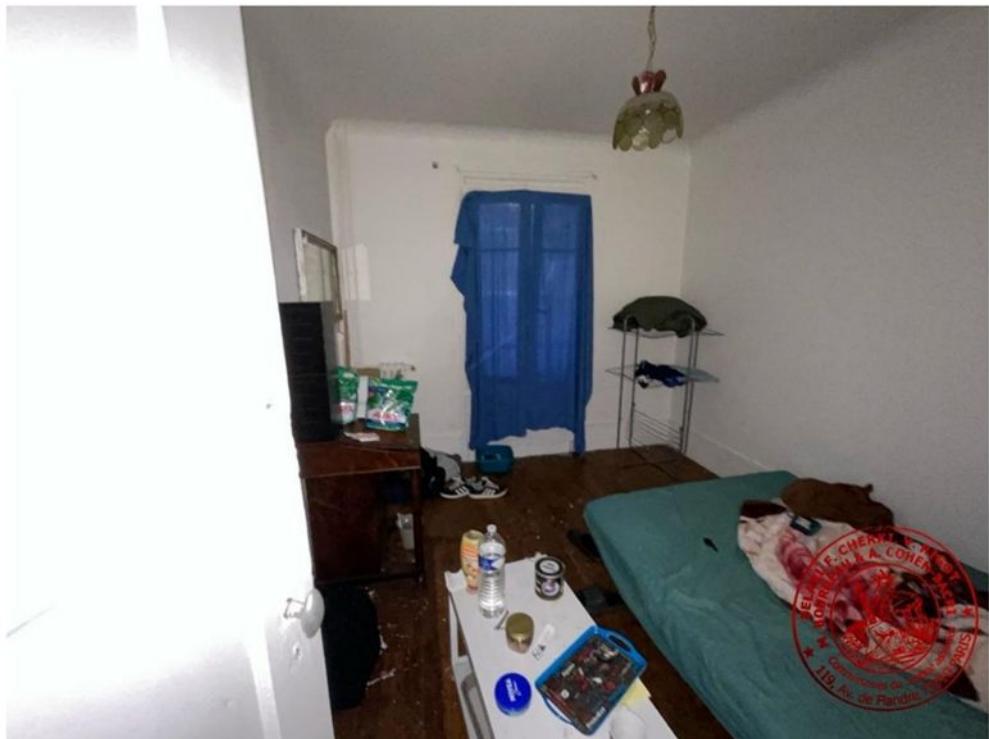
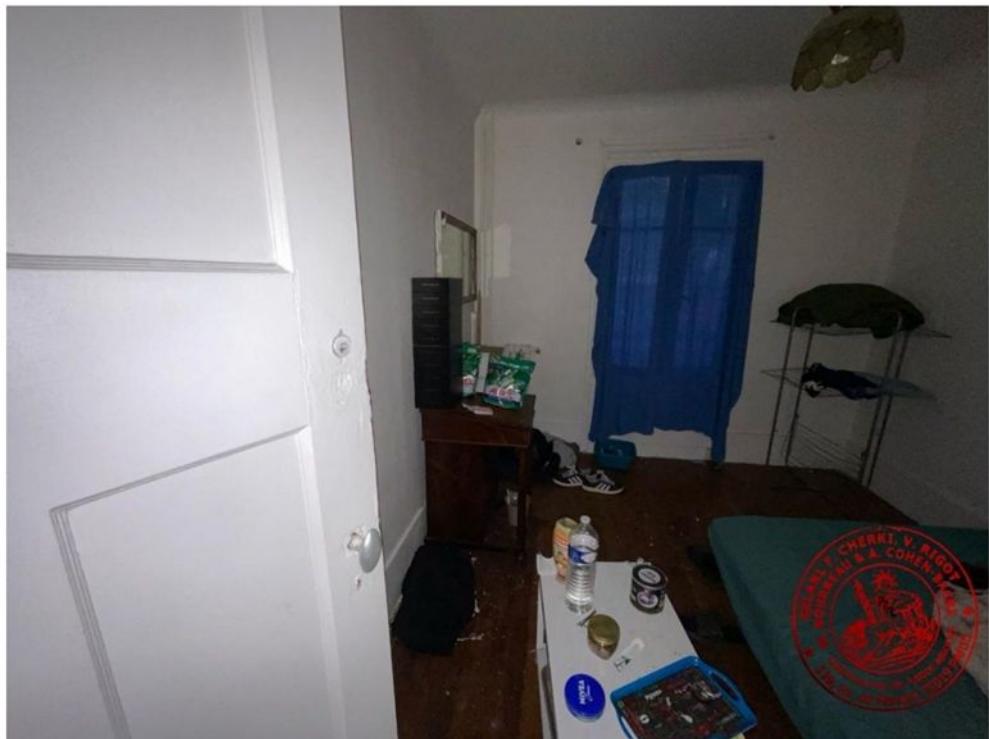
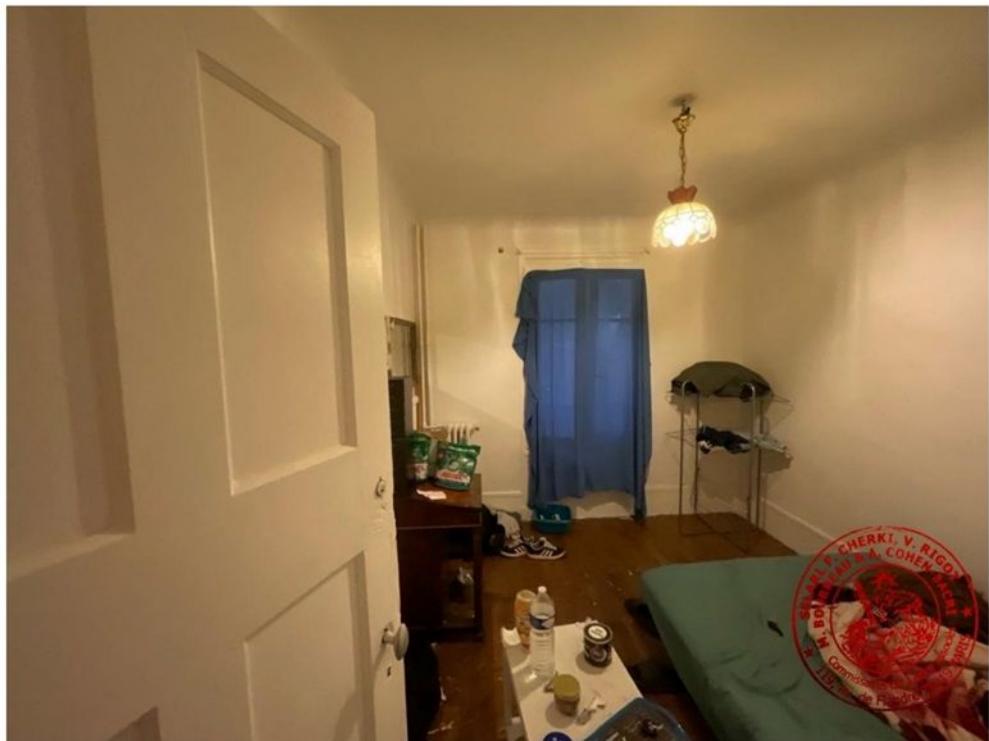
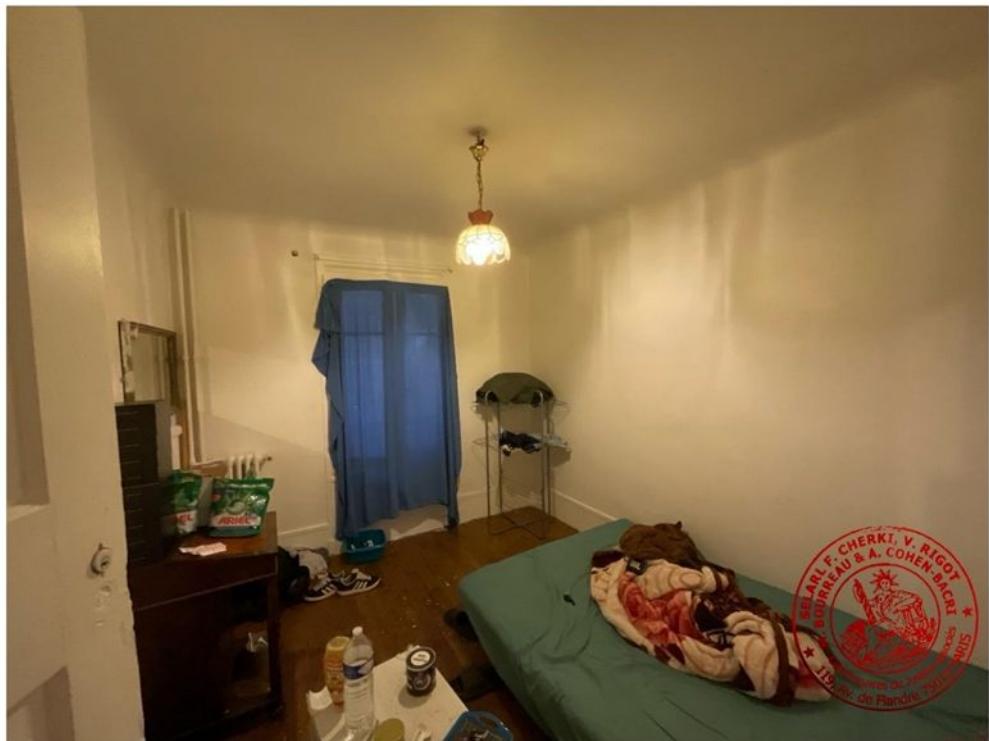
CHAMBRE N°2

Le sol est revêtu d'un parquet à lames droites, ancien, à l'état d'usage avancé.

Les murs sont revêtus d'une peinture de couleur blanche, en mauvais état.

Le plafond est revêtu d'une peinture de couleur blanche, en mauvais état.

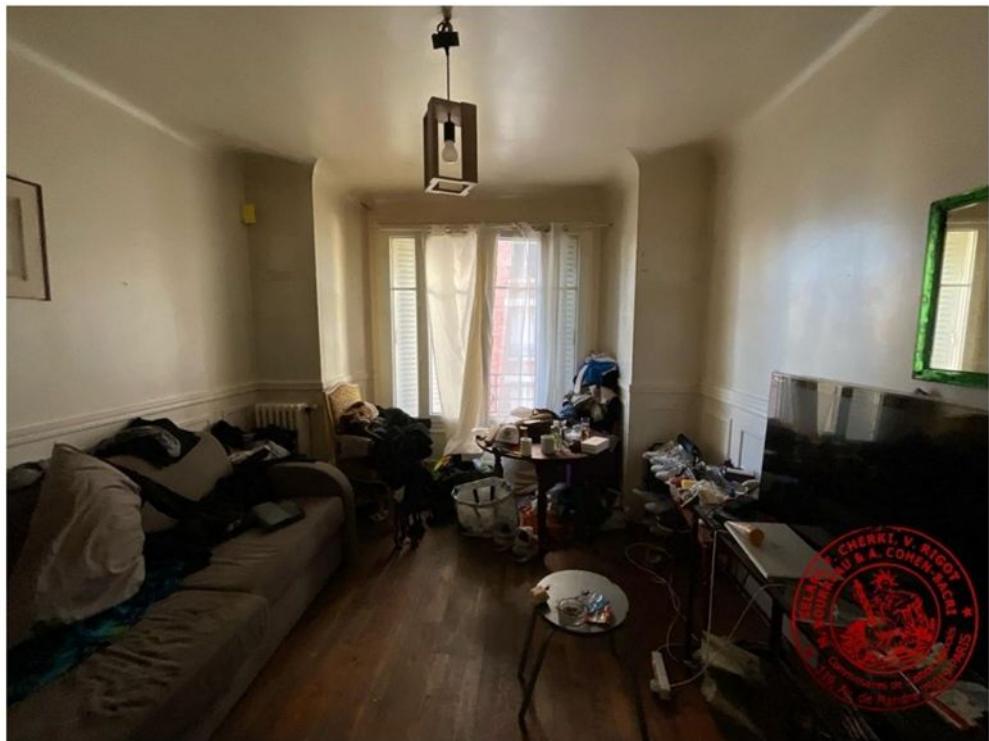
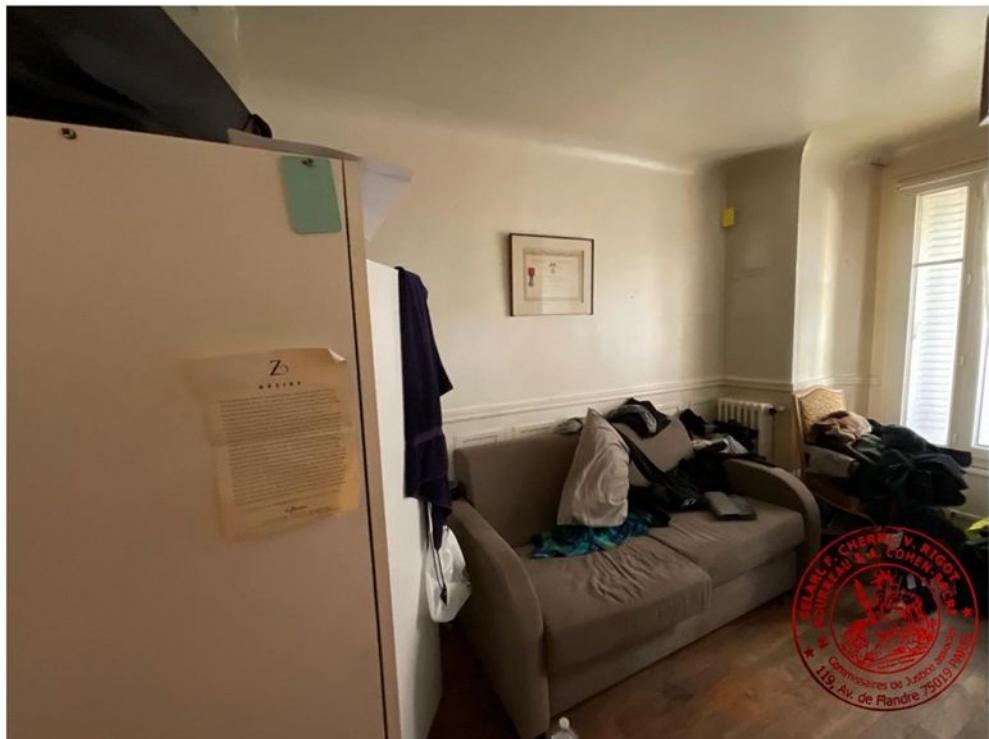
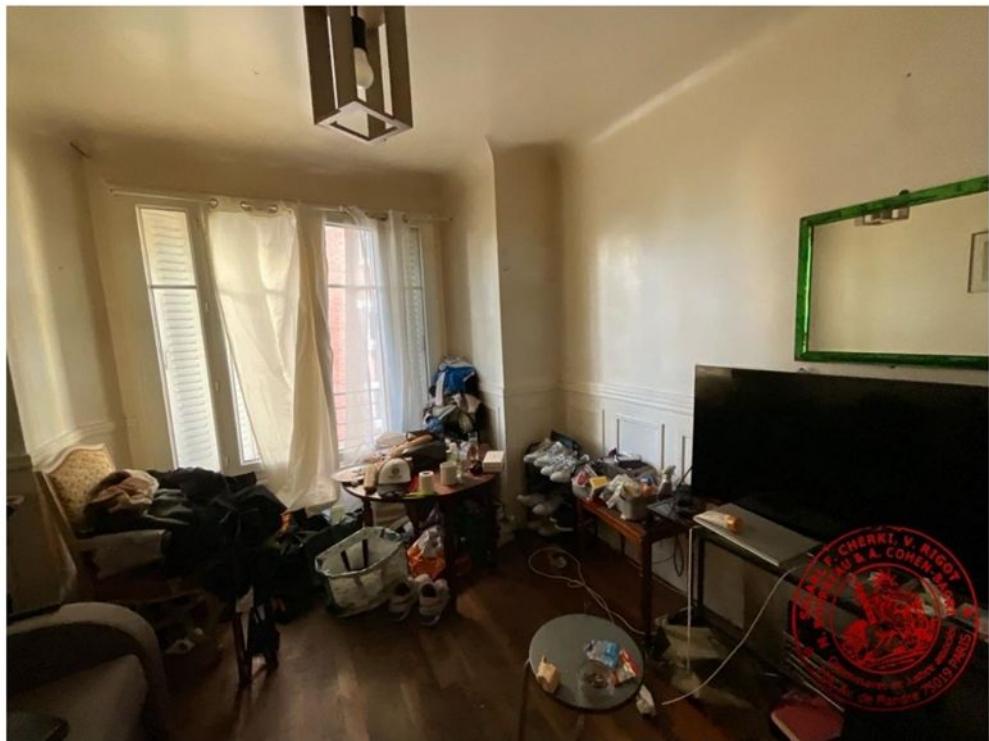
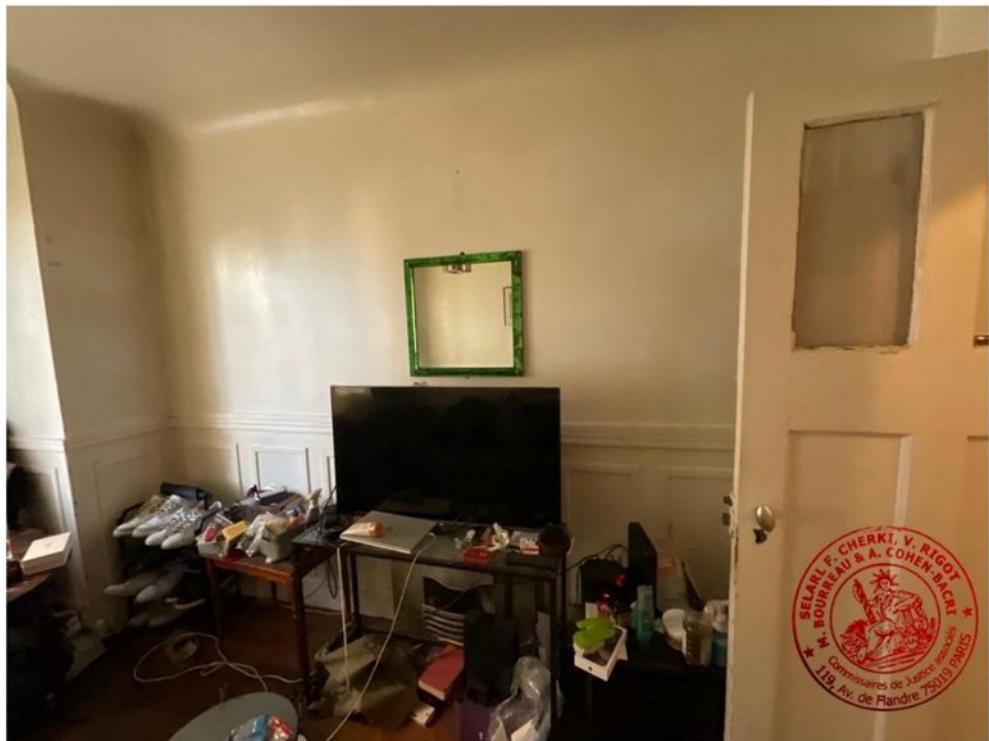
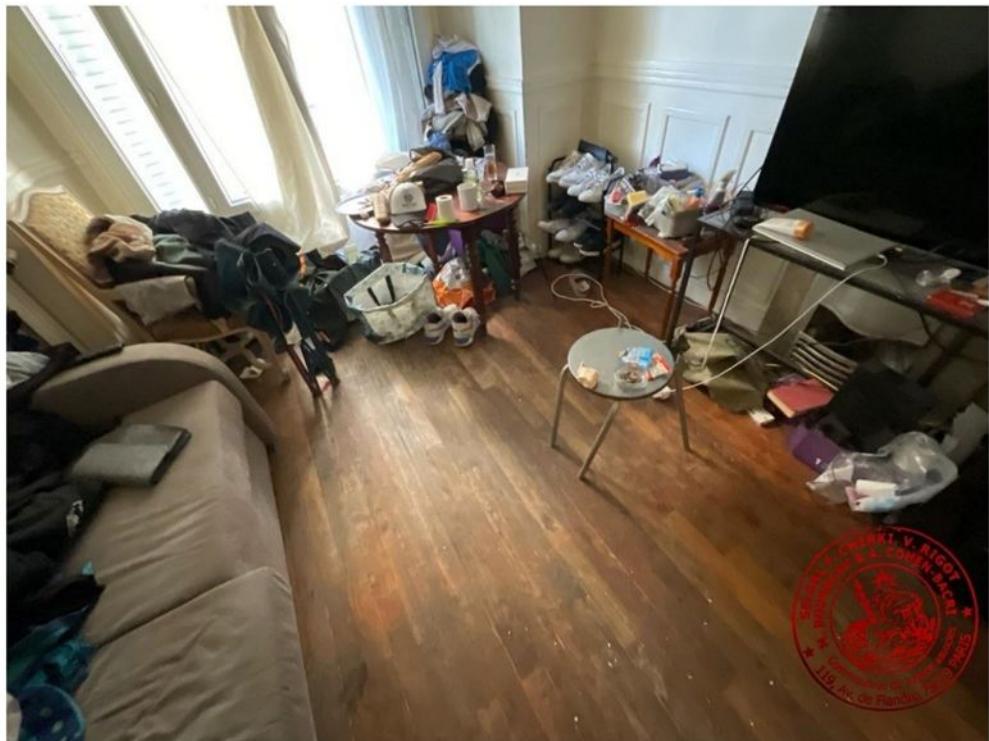
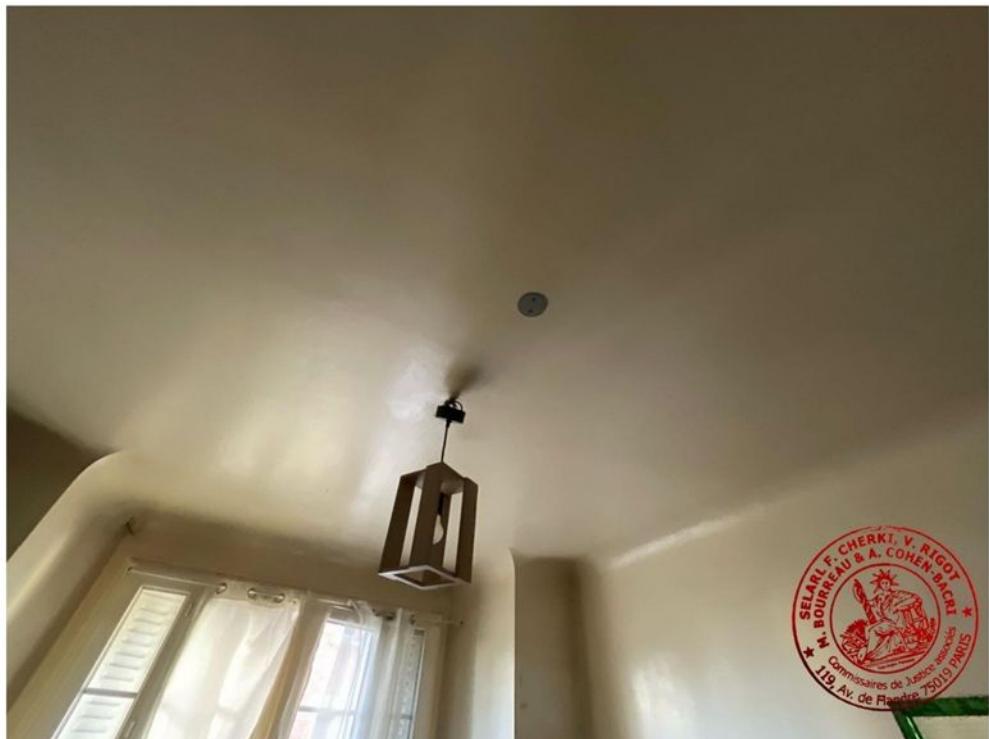
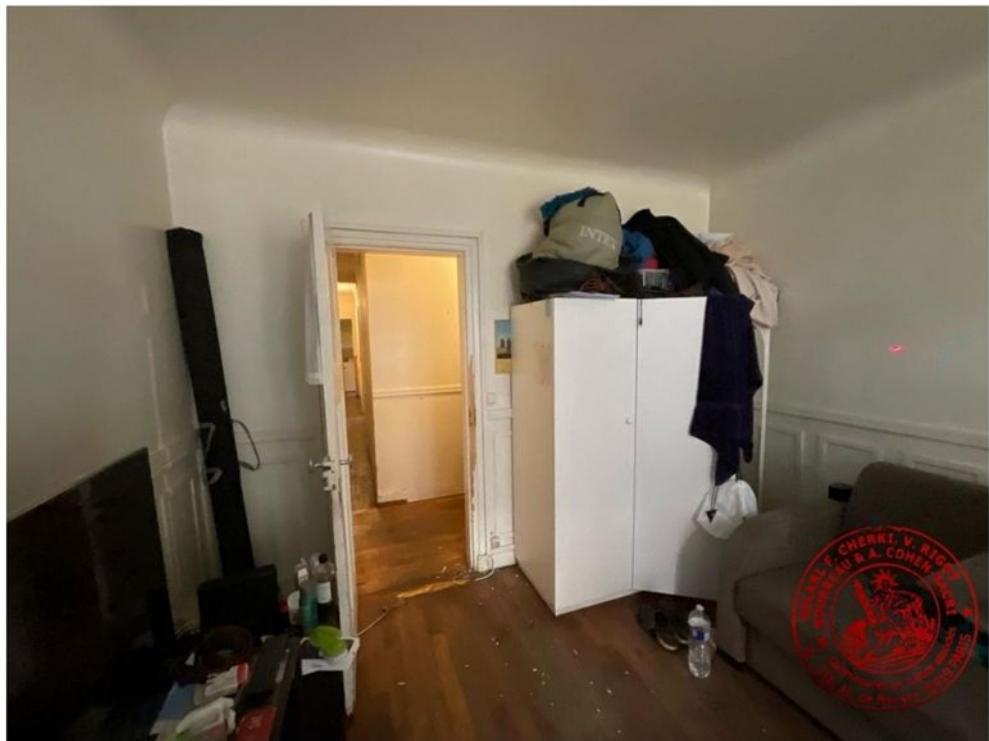
SALON (CHAMBRE N°3)

Le sol est revêtu d'un parquet à lames droites, ancien, à l'état d'usage avancé.

Les murs sont revêtus d'une peinture, vétuste.

Le plafond est revêtu d'une peinture, vétuste.
