BIENS OBJET DE LA SAISIE

Dans un ensemble immobilier sis à 94200 Ivry-Sur-Seine, 6 à 8 rue Gaston Monmousseau, Cadastéré:

Me suis rendue ce jour à 94200 Ivry-Sur-Seine – 10 rue Gaston Monmousseau (Bâtiment B) et là étant à 14 Heures, en présence de :

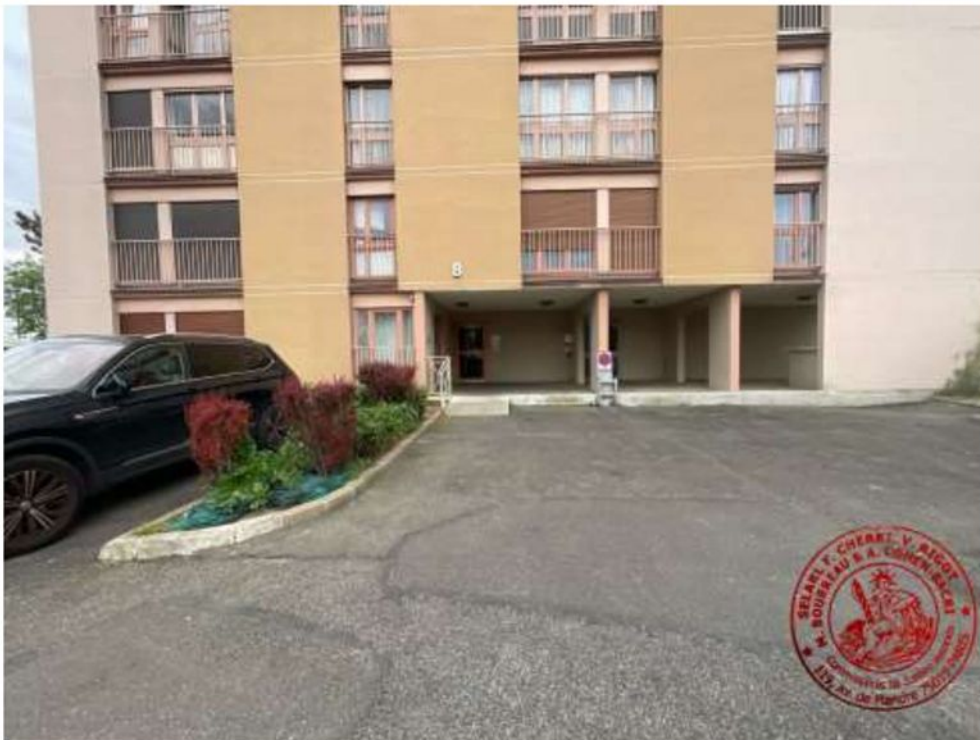
Photographie n°1.

Le revêtement de la façade extérieure de l'immeuble est en bon état.

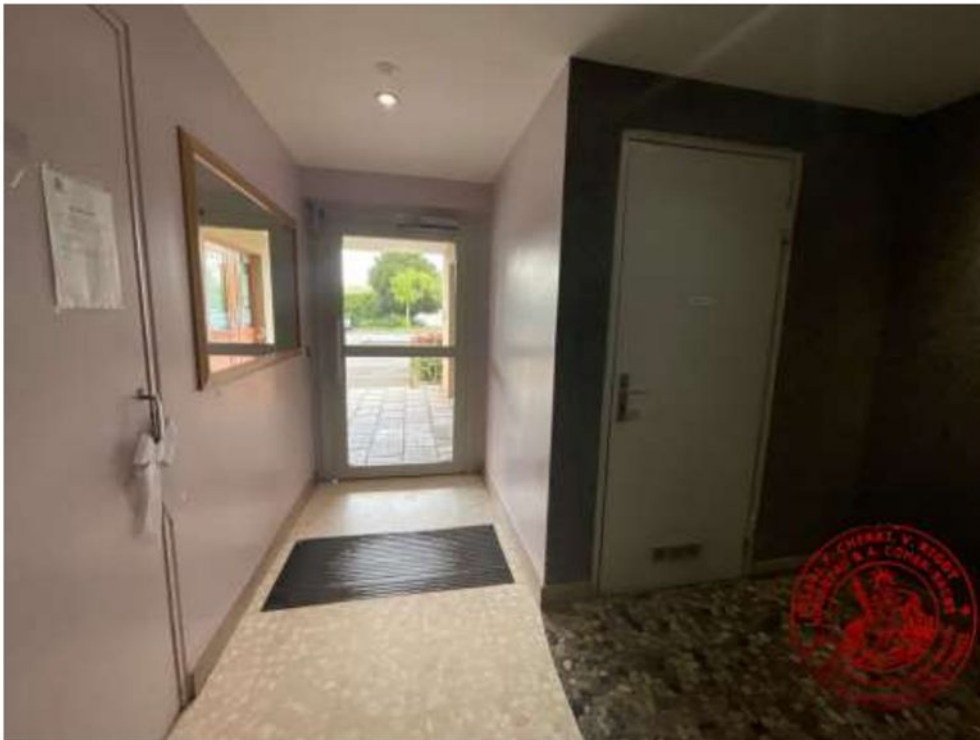
Photographie n°8.

Le revêtement du sol présente des traces d'usure.

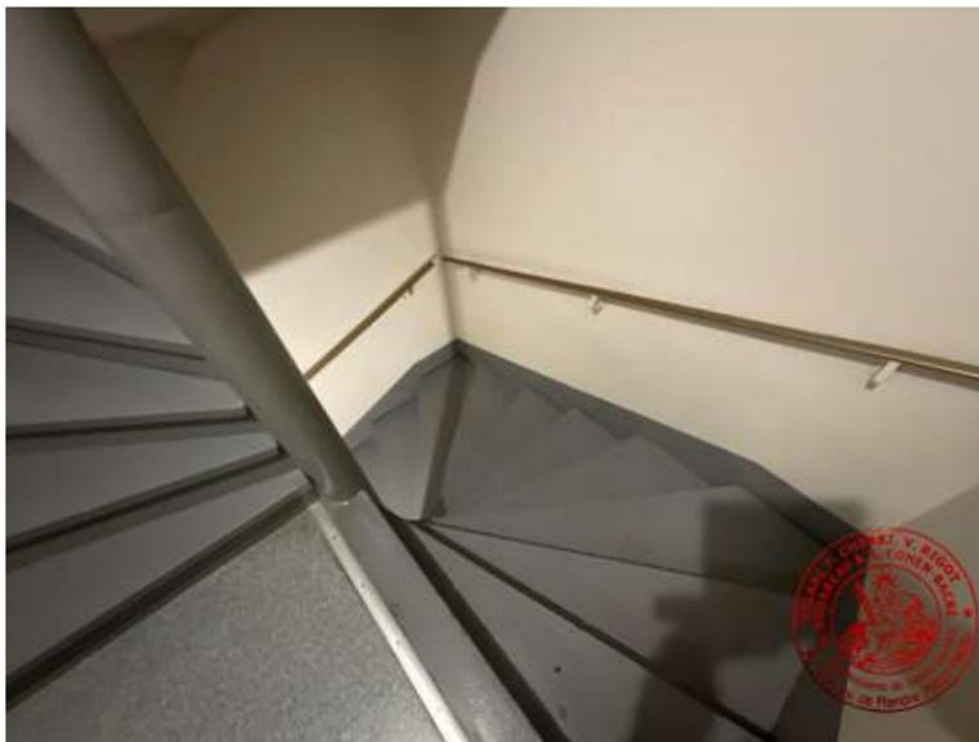
Photographie n°16.

Je réalise des clichés photographiques des escaliers (du rez-de-chaussée au huitième étage). Des traces de coulures sont visibles sur les murs à différents étages.

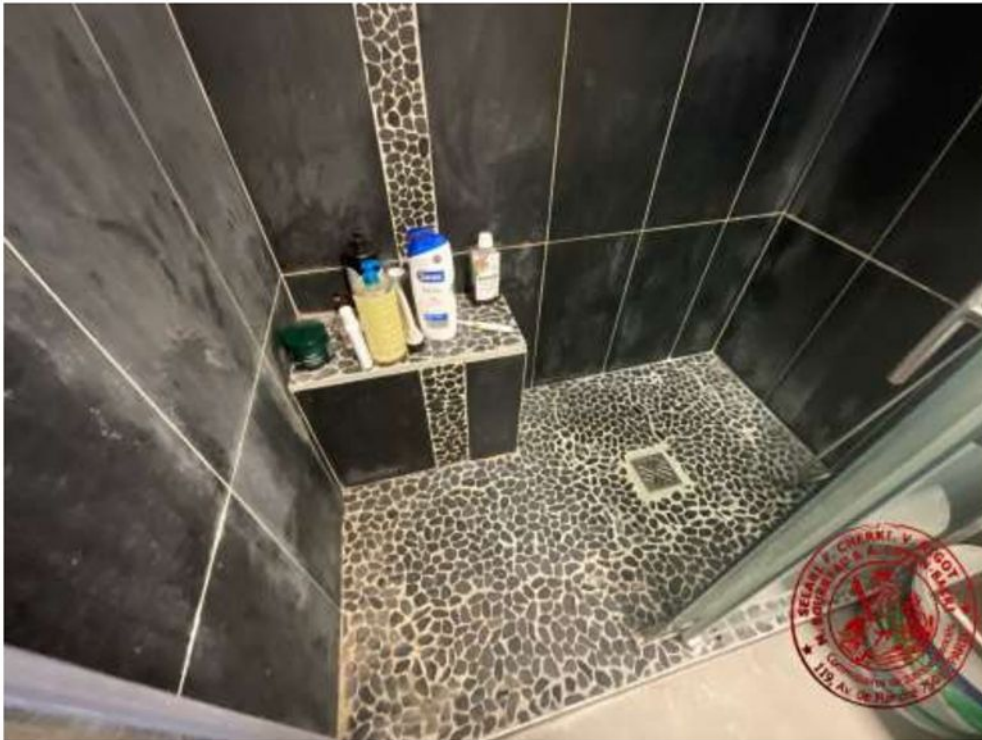
Photographie n°43.

Le plafond est revêtu d'une peinture blanche à l'état d'usage. De la moisissure est visible au plafond.

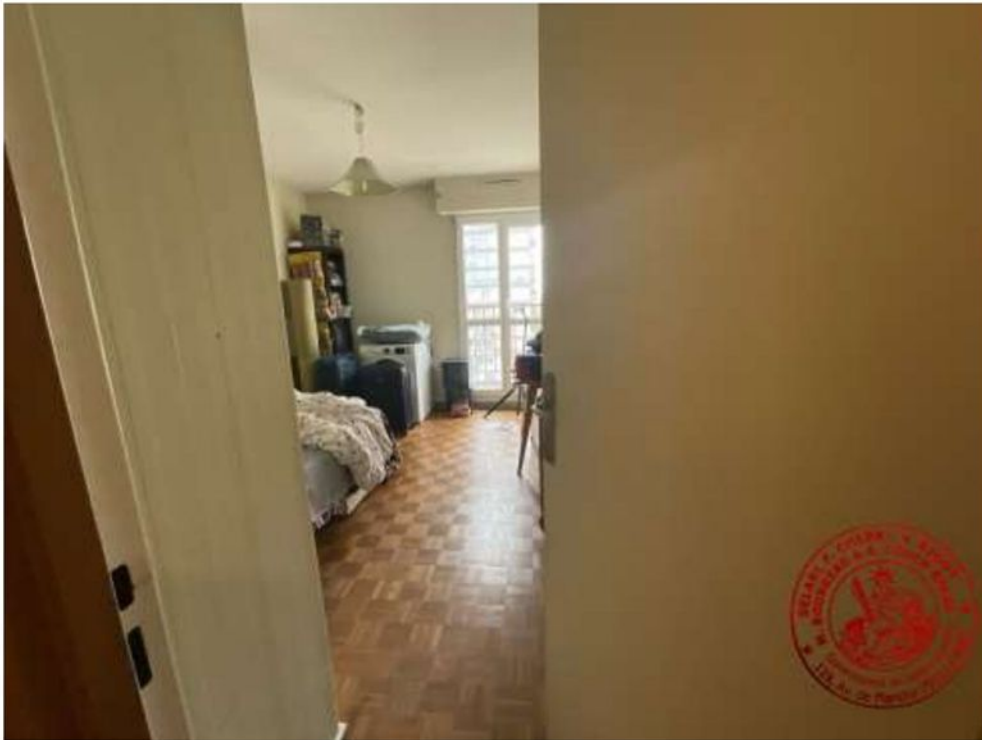
Photographie n°80.

Le plafond est revêtu d'une peinture blanche à l'état d'usage. Dans l'axe de la fenêtre, sur la gauche, la peinture est cloquée au plafond.

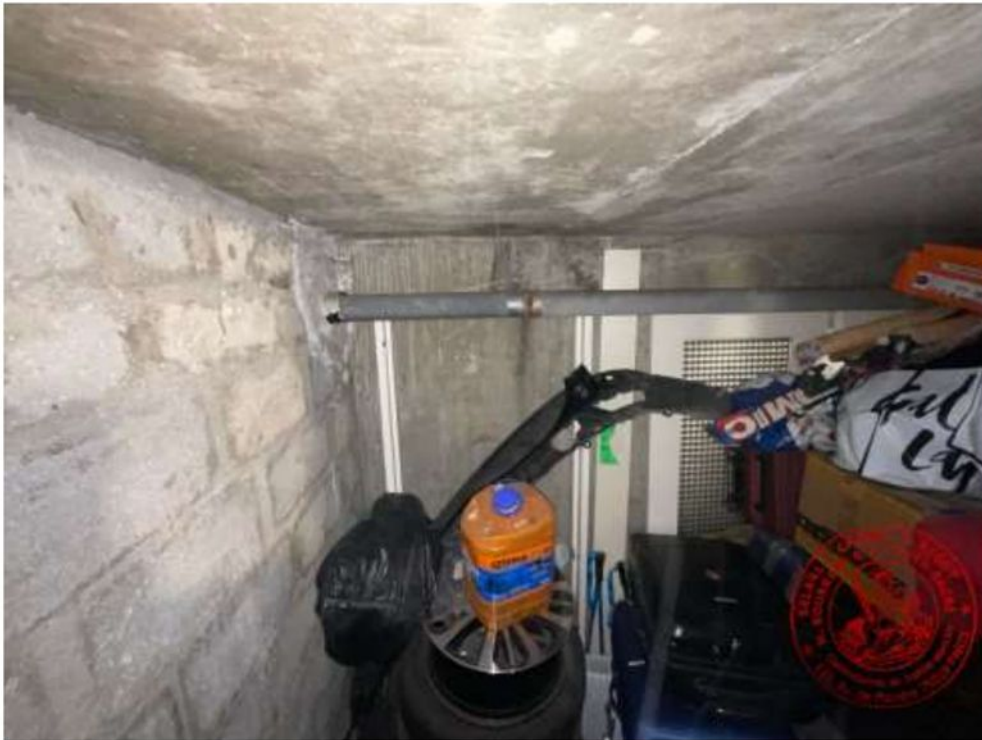
Photographie n°91.

La cave est fortement encombrée, je ne peux réaliser de constatations.
