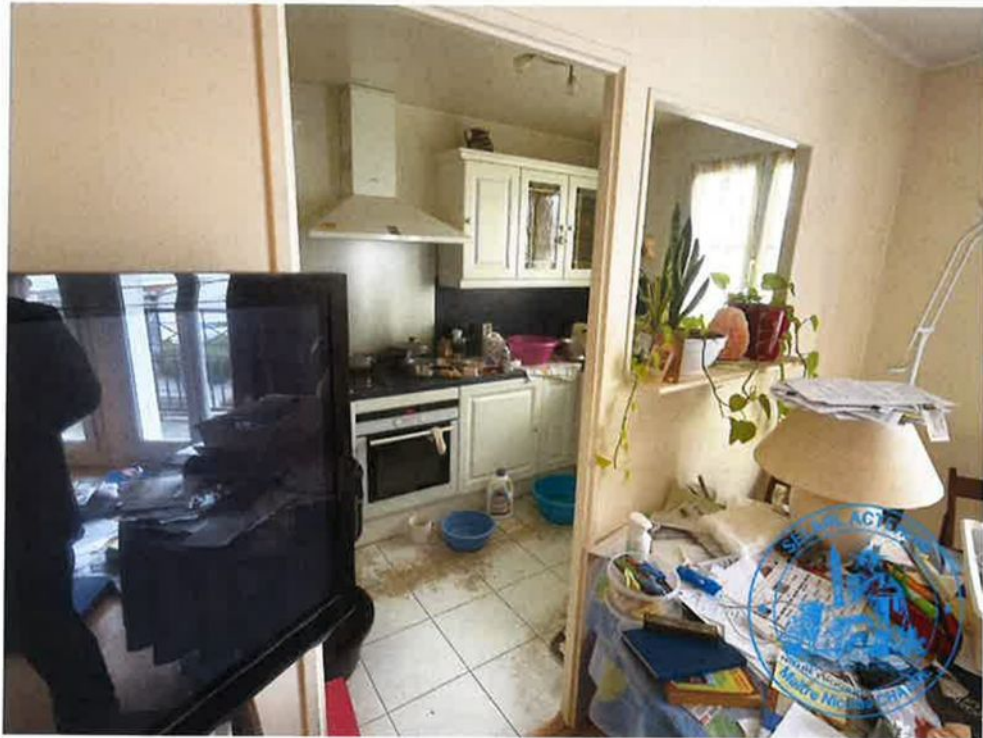
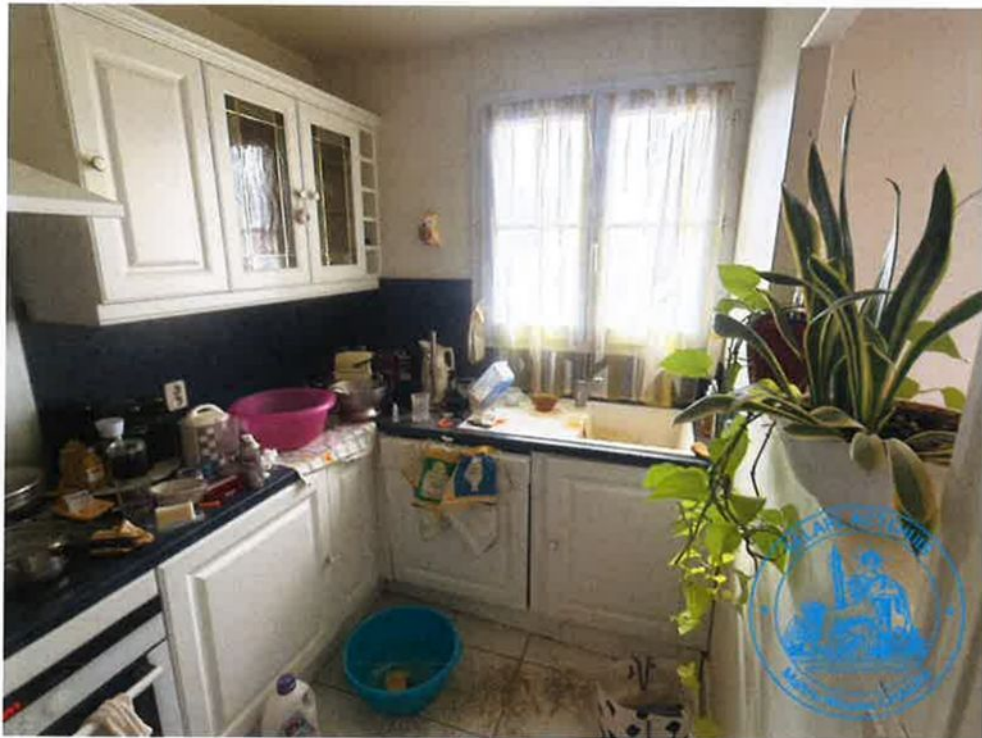
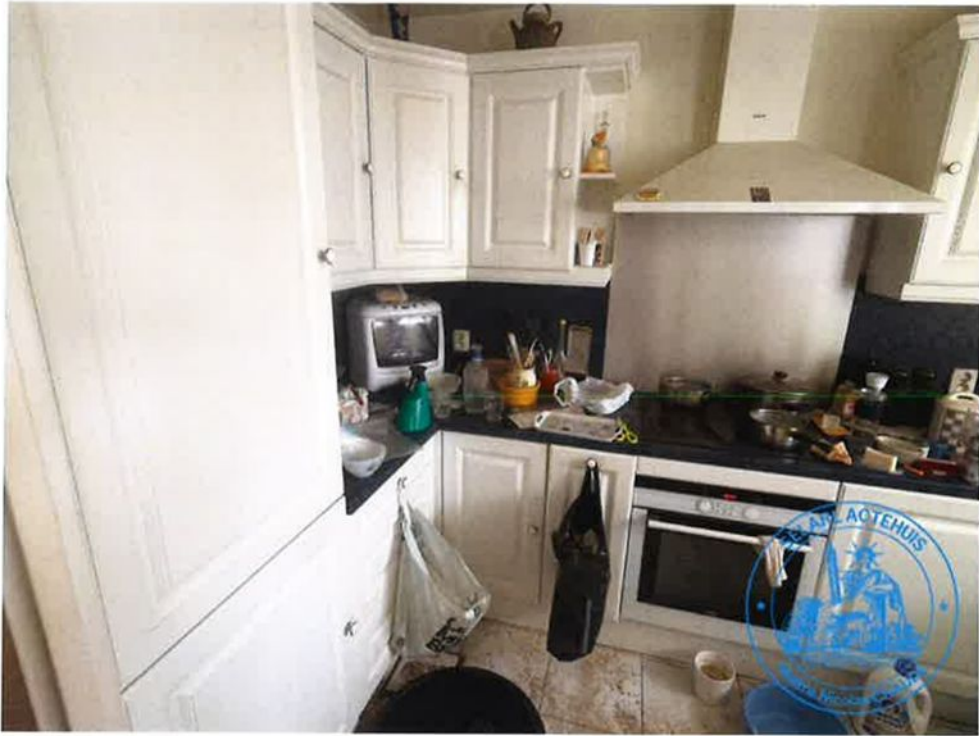
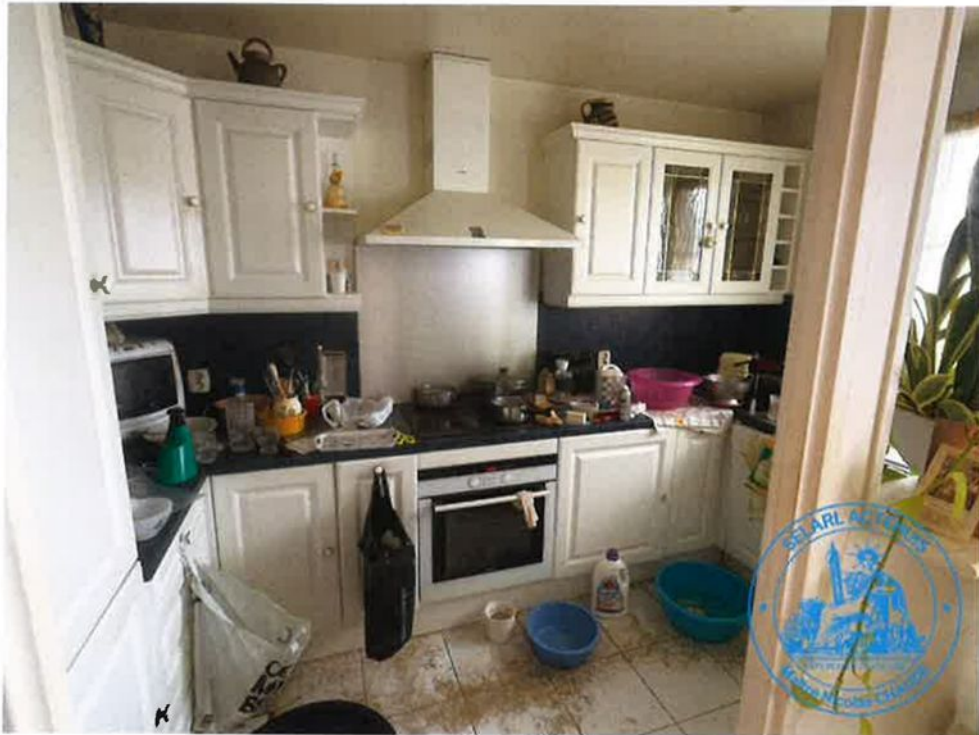
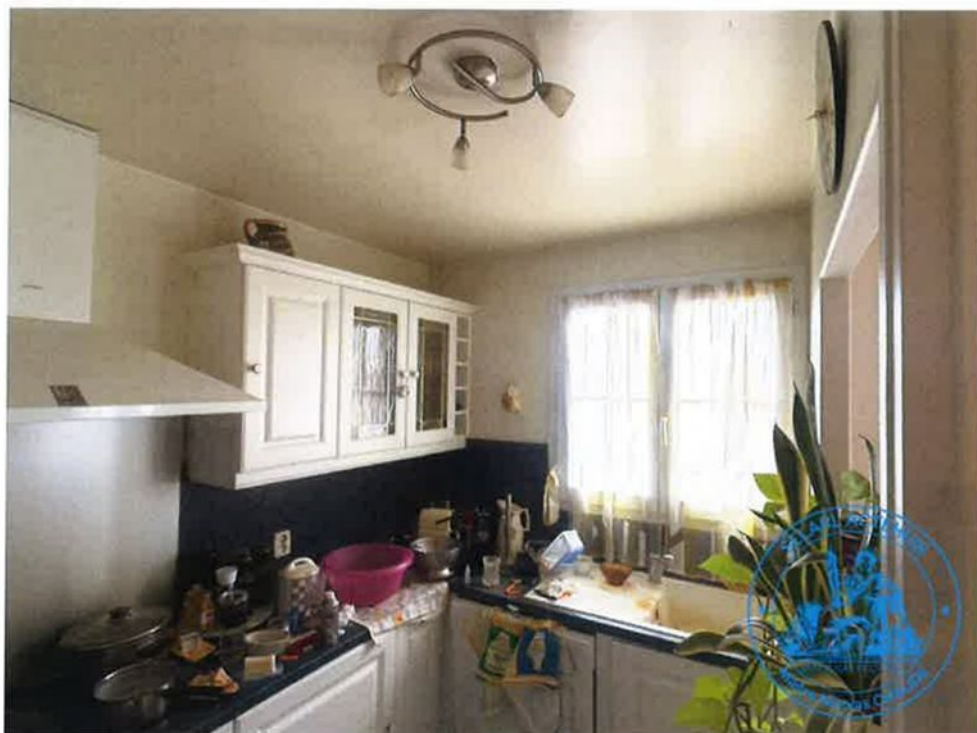
CUISINE

Les murs, peints dans une couleur claire, ne présentent pas de dégradation structurelle, hormis une fissure courant le long du linteau côté gauche de la fenêtre et une fissure localisée en partie basse, au-dessus du meuble supérieur sur la partie droite de la pièce.

Le plafond, peint en blanc, comporte une fissure au-dessus de l'ouverture, une seconde fissure au-dessus du meuble situé en entrant à gauche, ainsi qu'un écaillage important de la peinture au-dessus de la fenêtre et dans le prolongement de la fissure du linteau. Un point lumineux y est inséré en son centre.

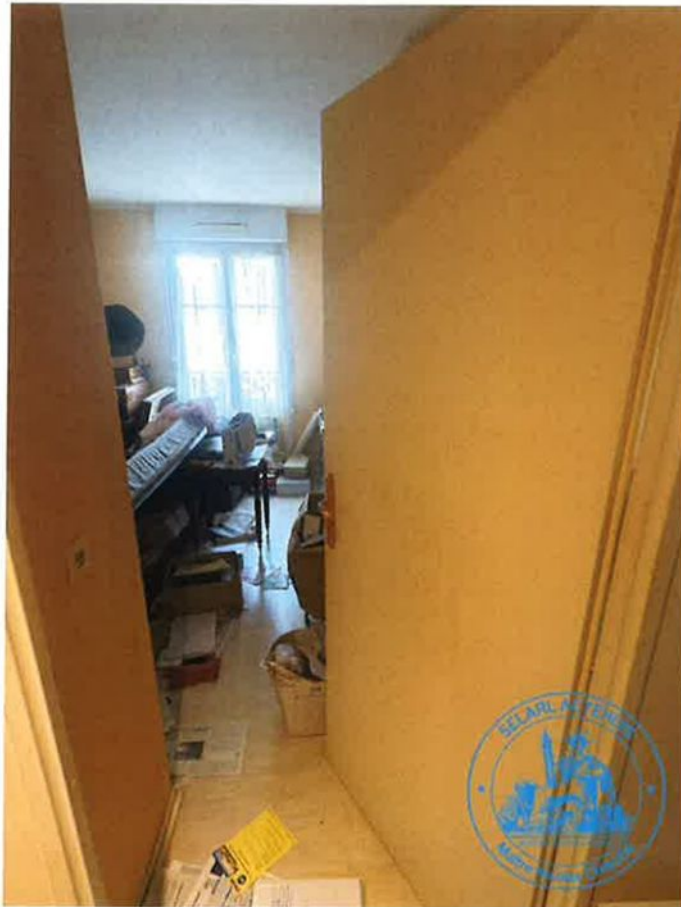
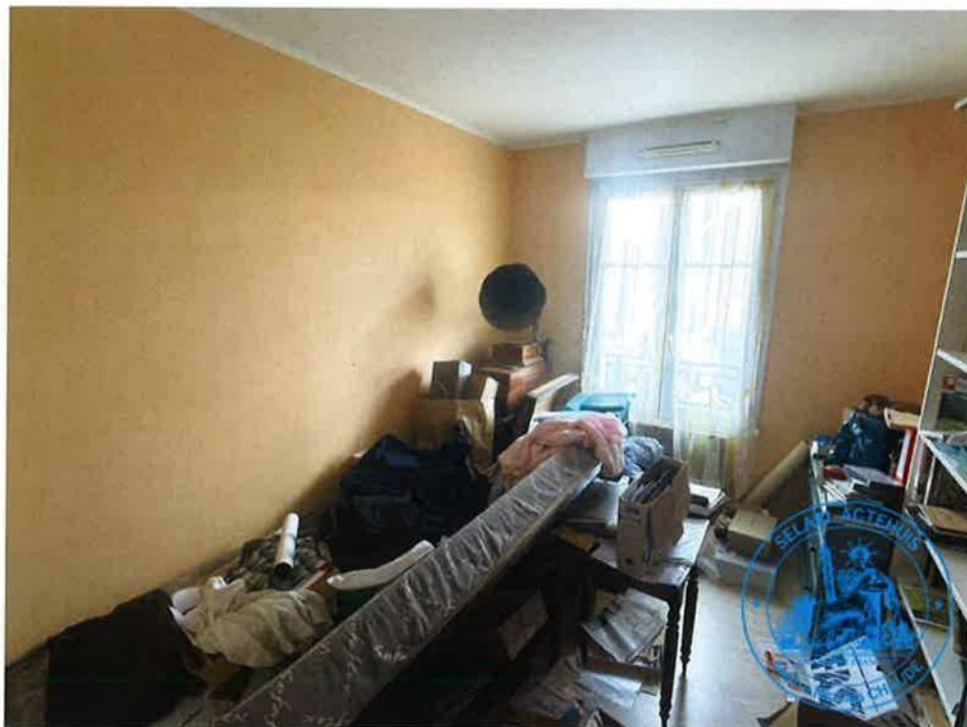
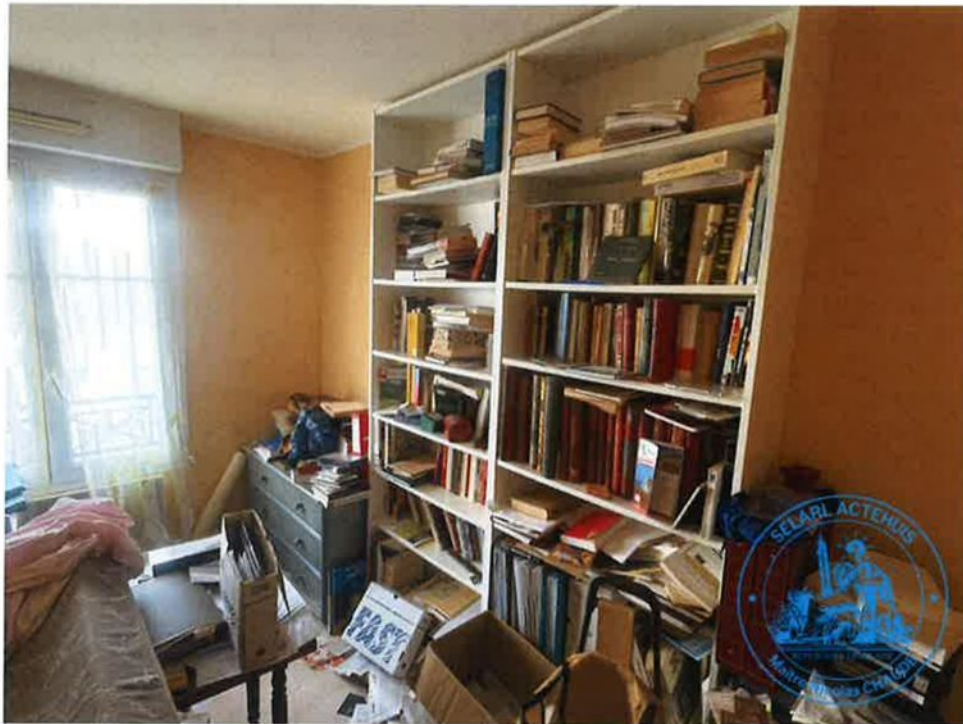
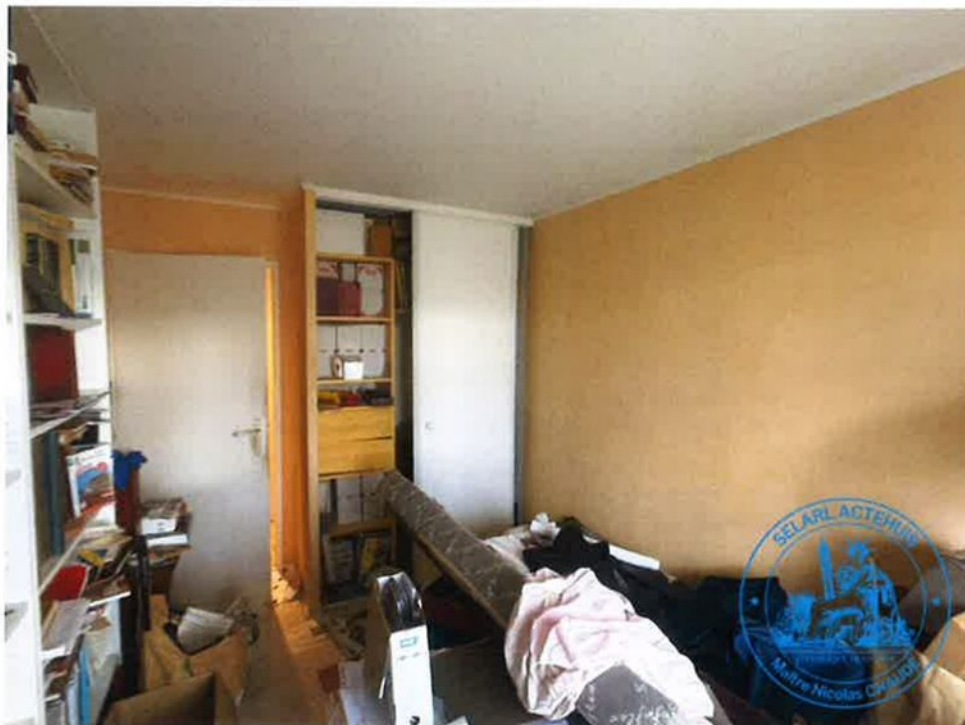
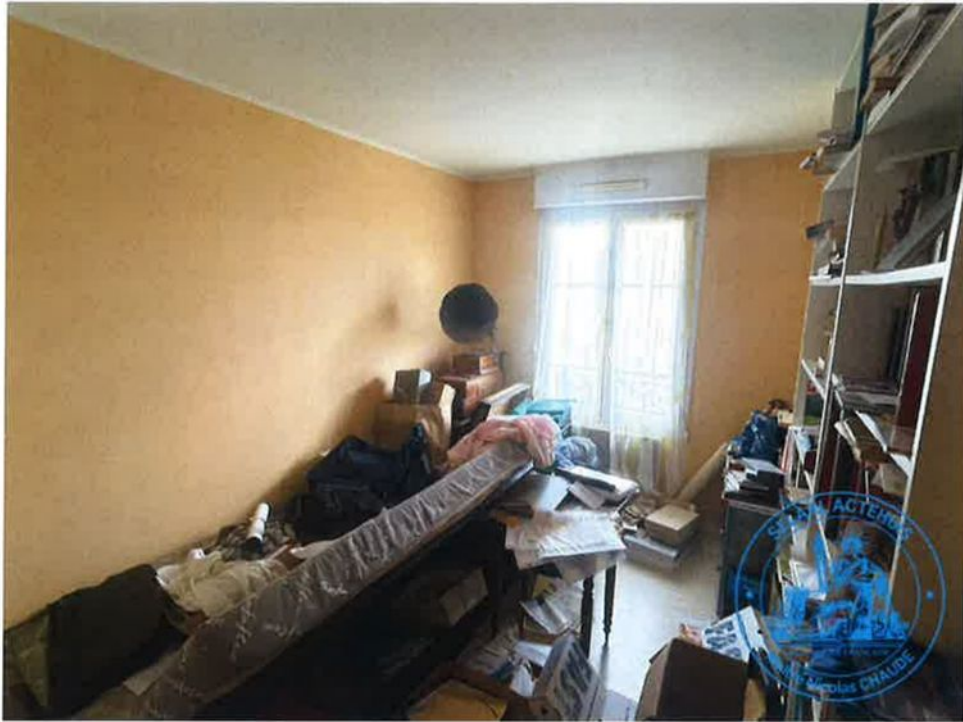
CHAMBRE N°1

Les plinthes peintes périphériques, intégralement fixées avec quelques éclats.

La pièce est équipée d'un placard intégré équipé de portes coulissantes. Les portes ne peuvent être refermées.

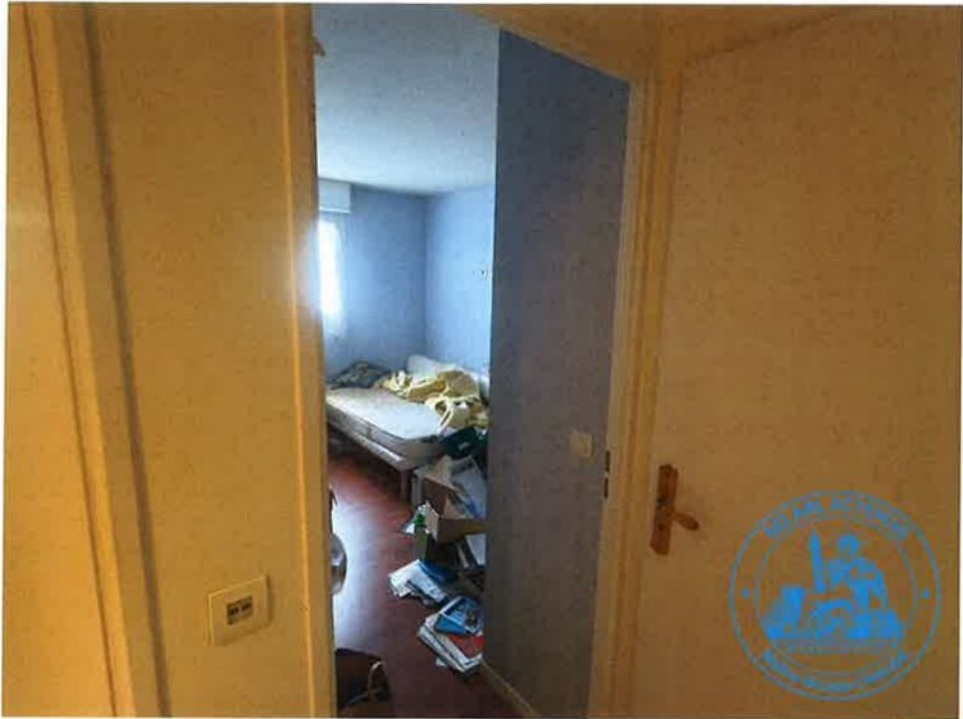
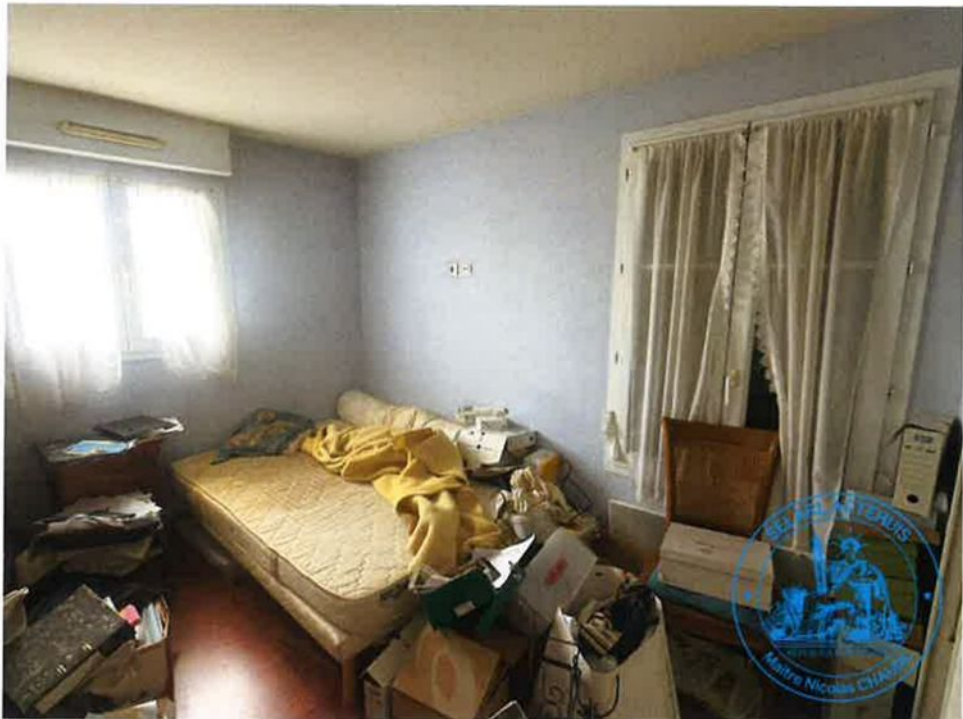
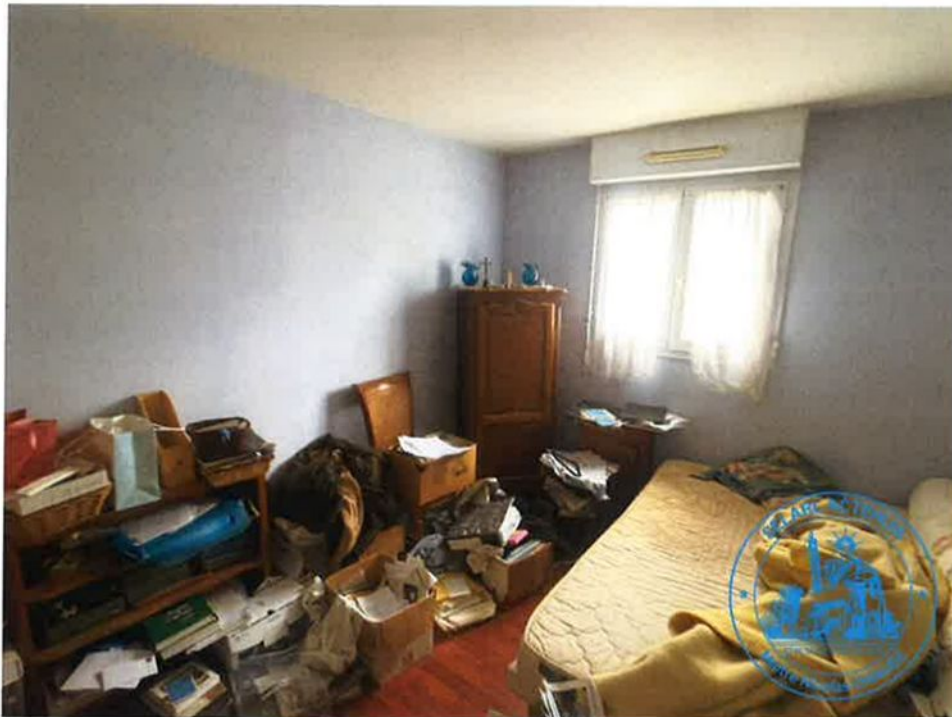
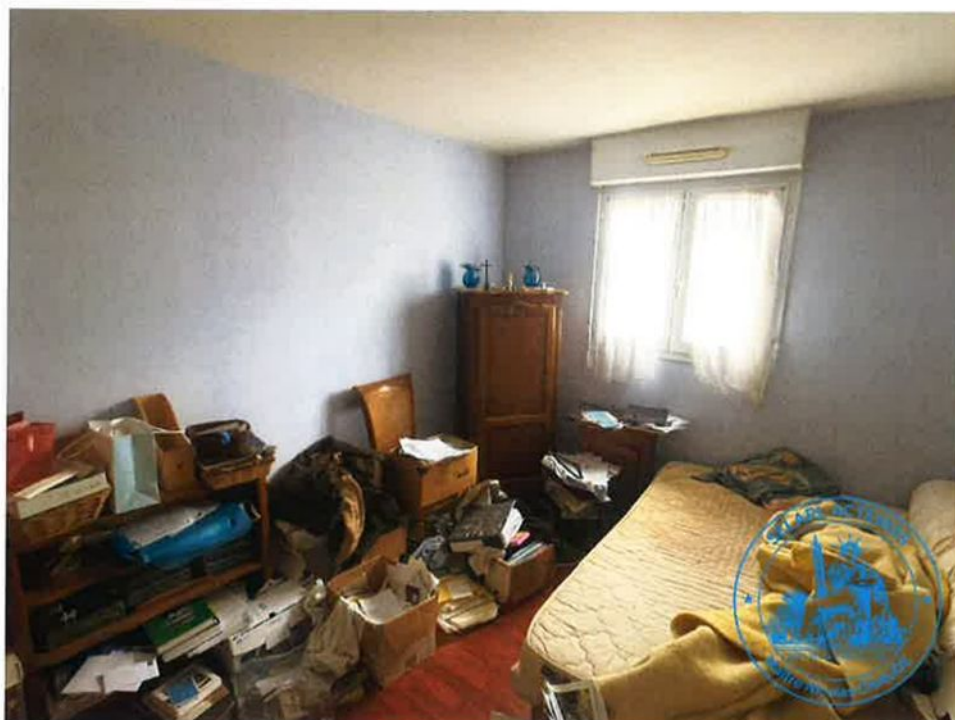
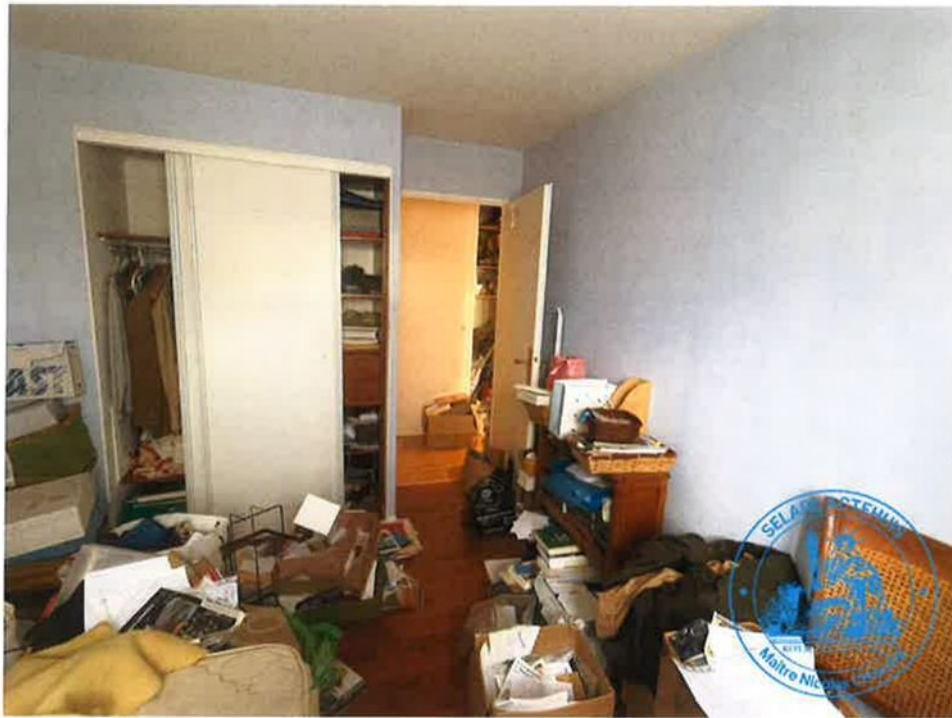
CHAMBRE 2

Je constate la présence d'un placard équipé d'une porte coulissante ; l'ensemble est globalement en bon état, bien que le coulissage des portes présente des résistances.

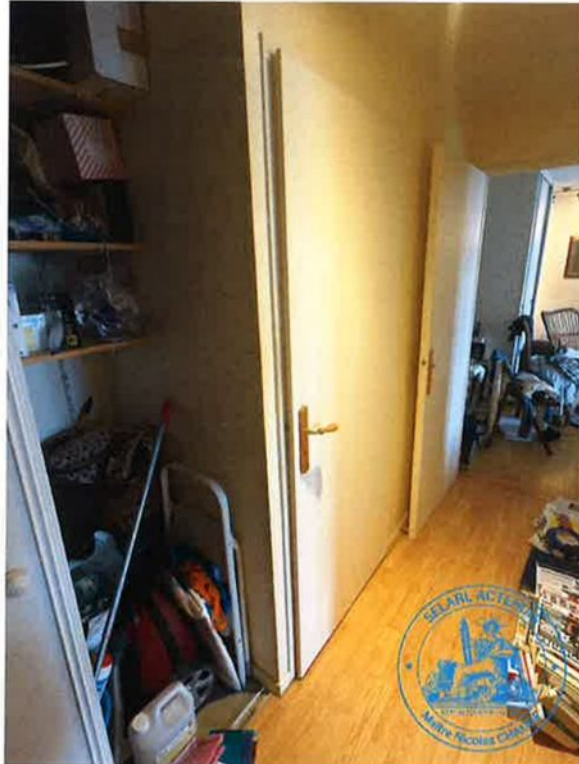
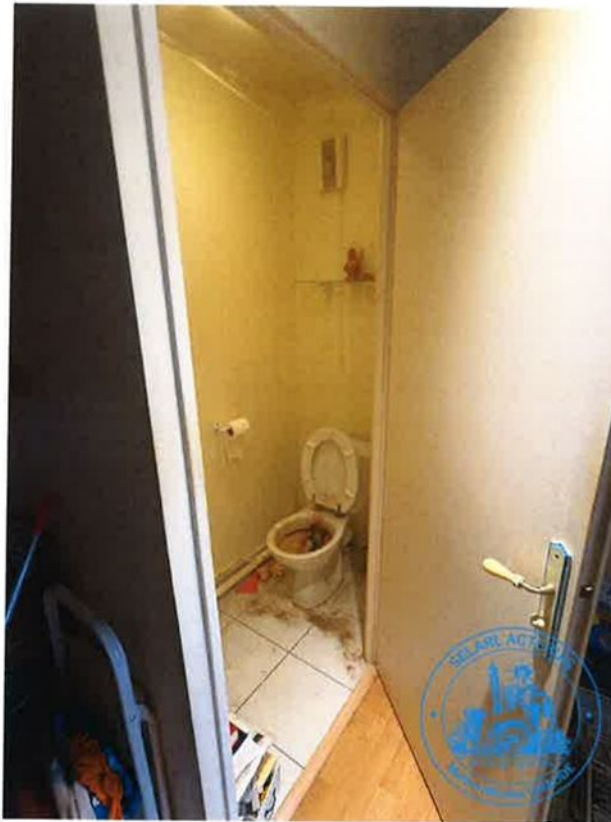
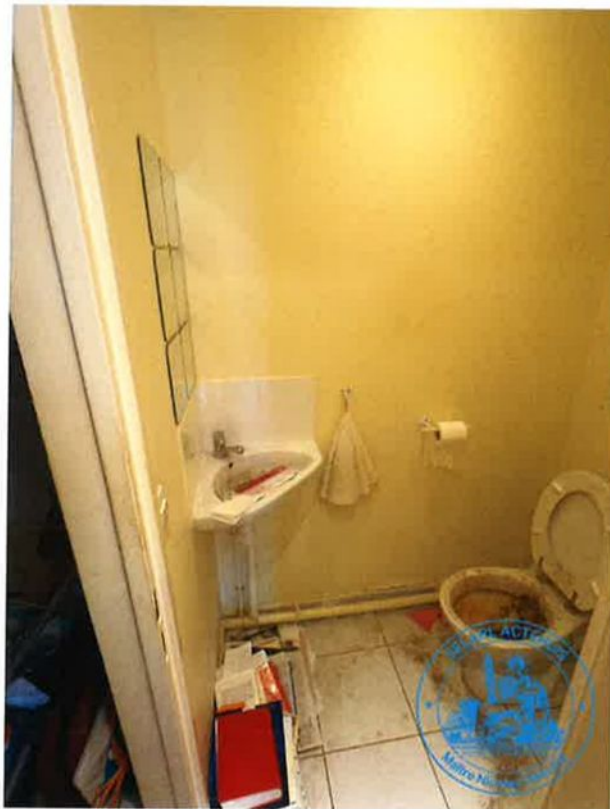
Un lave-main, dont la canalisation d'alimentation et l'évacuation sont encastrées dans le mur. Le tuyau d'évacuation est arraché.

Un WC sur pied, équipé d'un mécanisme de chasse d'eau dorsale à bouton, est fortement encrassé à l'intérieur de la cuvette ainsi qu'au niveau du rebord. Il est bouché.
