DOSSIER DE DIAGNOSTICS TECHNIQUES

Maison individuelle

**480 Le Moulin du Dérot
87000 LIMOGES**

RAPPORT N° 119.09.17

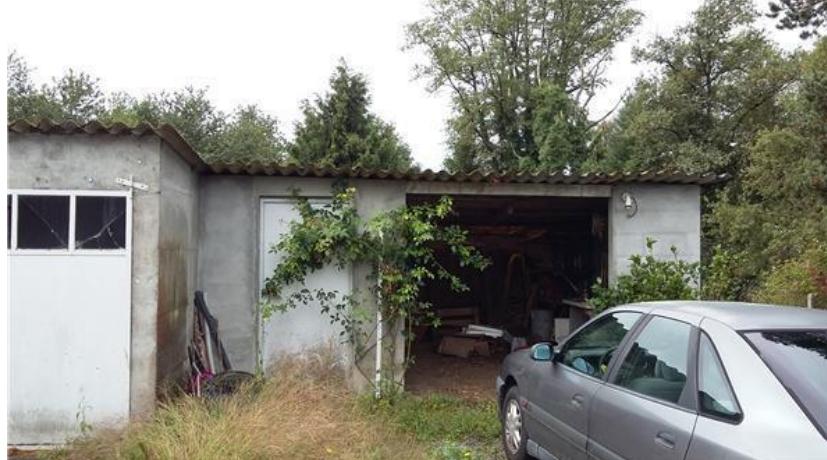
ELEMENT : Bandeaux de rives

Nom du client	Numéro de dossier	Pièce ou local
		Toiture - Toiture
Matériaux	Date de prélèvement	Nom de l'opérateur
Fibrociment - Peinture		JACQUET Ludovic
Localisation		Résultat
Bandeaux de rives - Toiture		Présence d'amiante

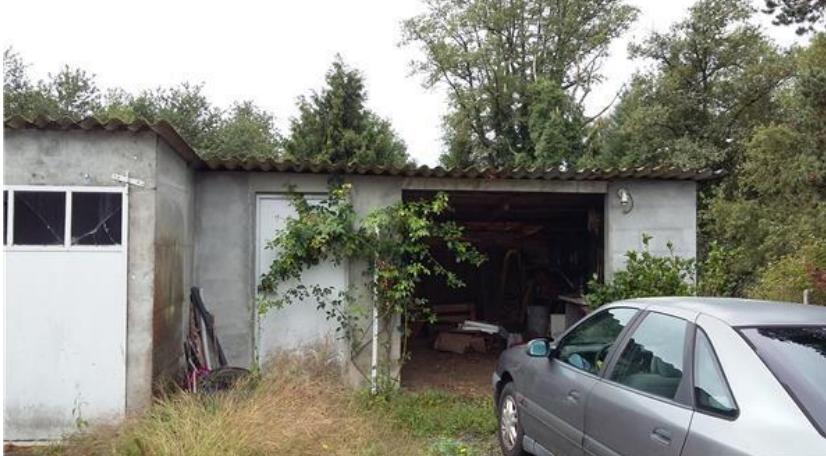
ELEMENT : Plafond		
Nom du client	Numéro de dossier	Pièce ou local
Matériaux	Date de prélèvement	Dépendance - Garage n°1
Charpente métal - Ondes fibrociment		Nom de l'opérateur
Localisation	Résultat	JACQUET Ludovic
Plafond - Plafond	Présence d'amiante	
Résultat de la grille d'évaluation		
Evaluation périodique		
Emplacement

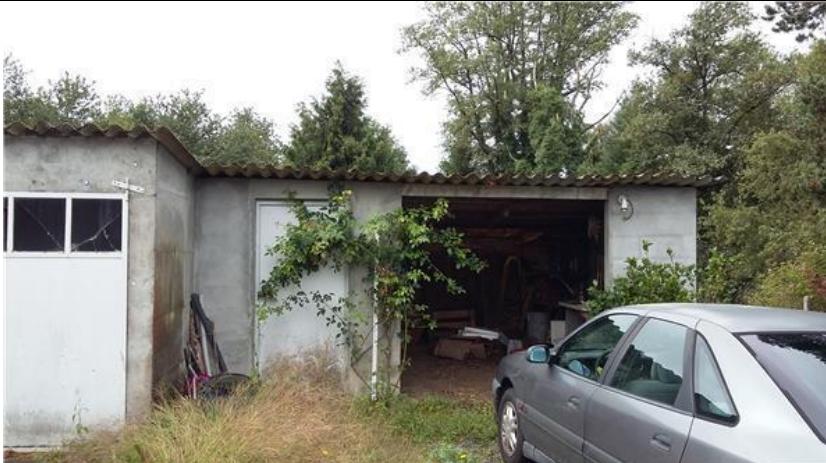
ELEMENT : Plafond		
Nom du client	Numéro de dossier	Pièce ou local
Matériaux	Date de prélèvement	Dépendance - Garage n°2
Charpente métal - Ondes fibrociment		Nom de l'opérateur
Localisation	Résultat	JACQUET Ludovic
Plafond - Plafond	Présence d'amiante	
Résultat de la grille d'évaluation		
Evaluation périodique		
Emplacement

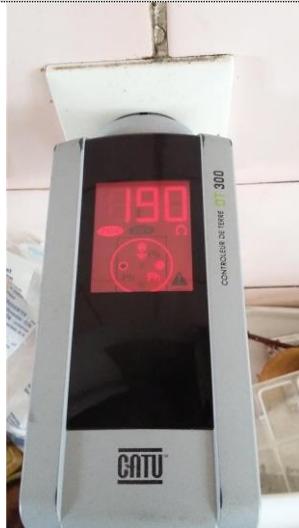
Point de contrôle N° B.3.3.1 d)

Description : La valeur de la résistance de la PRISE DE TERRE n'est pas adaptée au courant différentiel résiduel (sensibilité) du ou des dispositifs différentiels protégeant l'ensemble de l'installation électrique.

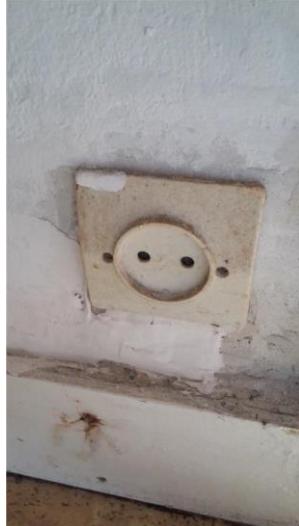
Point de contrôle N° B.3.3.6 a1)

Description : Au moins un socle de prise de courant ne comporte pas de broche de terre.

Observation(s) (Anomalie compensée par le point de contrôle B.3.3.6.1)

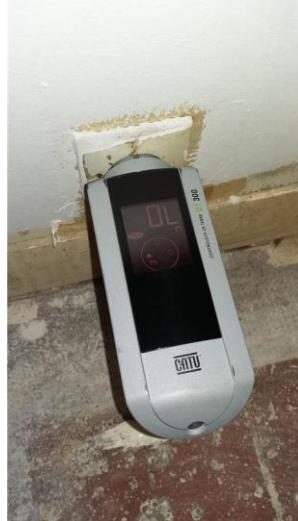
Point de contrôle N° B.3.3.6 a2)

Description : Au moins un socle de prise de courant comporte une broche de terre non reliée à la terre.

Observation(s) (Anomalie compensée par le point de contrôle B.3.3.6.1)

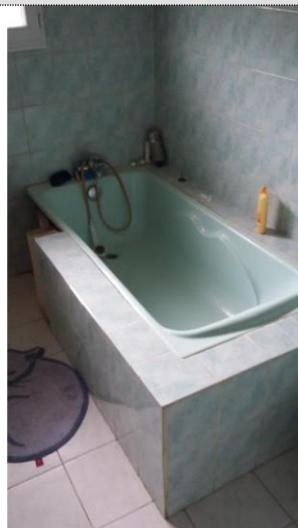
Point de contrôle N° B.5.3 a

Description : Locaux contenant une baignoire ou une douche : il n'existe pas de LIAISON EQUIPOTENTIELLE supplémentaire reliant les ELEMENTS CONDUCTEURS et les MASSES des MATERIELS ELECTRIQUES.

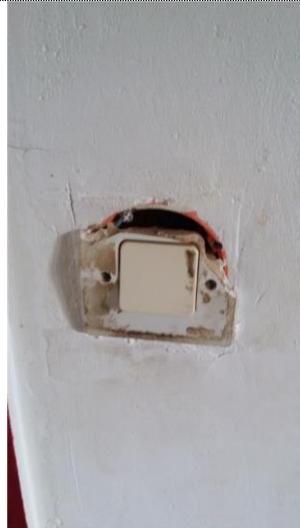
Point de contrôle N° B.7.3 a)

Description : L'ENVELOPPE d'au moins un matériel est manquante ou détériorée.

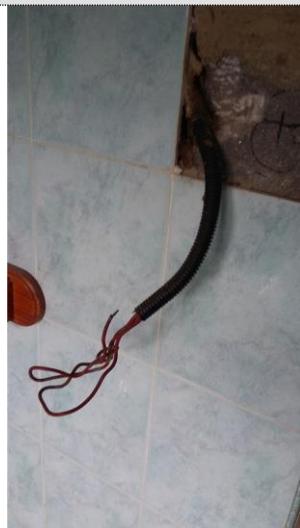
Point de contrôle N° B.7.3 d)

Description : L'installation électrique comporte au moins une CONNEXION avec une partie active nue sous tension accessible.

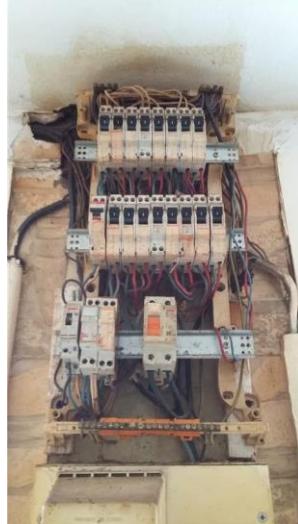
Point de contrôle N° B.7.3 e)

<u>Description :</u>	L'installation électrique comporte au moins un dispositif de protection avec une partie active nue sous tension accessible.
<u>Observation(s)</u>
