## **PROCÈS-VERBAL DE CONSTAT**

Me suis rendu ce jour à 13 heures 30, à BOULOGNE-BILLANCOURT (92100), 16 rue Tony Garnier, au quatrième étage, porte 11, où étant, j'ai procédé aux constatations suivantes, en présence de :

## SYNTHESE DES DIAGNOSTICS

16, Rue Tony GARNIER - Bat A8 - Appt 11  
92100 - BOULOGNE BILLANCOURT

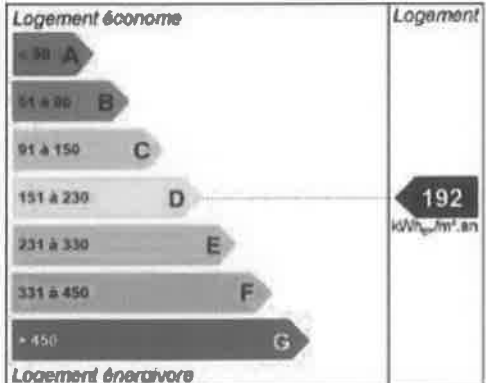
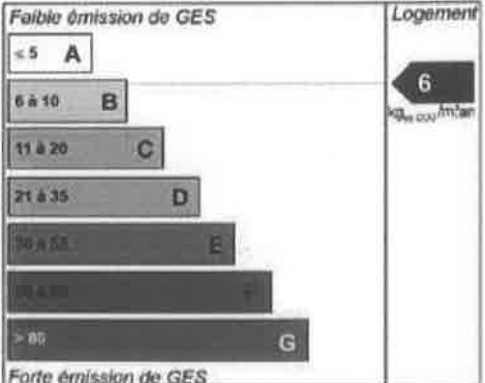
<b>Consommation énergétique</b> (en énergie primaire) <b>pour le chauffage, la production d'eau chaude sanitaire et le refroidissement</b>	<b>Emission des gaz à effet de serre (GES)</b> <b>pour le chauffage, la production d'eau chaude sanitaire et le refroidissement</b>
Consommation conventionnelle : <b>192 kWh<sub>EP</sub>/m<sup>2</sup>.an</b> <i>sur la base d'estimation au logement</i>	Estimation des émissions : <b>6 kg<sub>eqCO2</sub>/m<sup>2</sup>.an</b>
