## Certificat de superficie de la partie privative et de surface habitable

*Localisation du ou des bâtiments :*Département : .... **Seine-Saint-Denis**Adresse : ..... **5, rue du Docteur Jean Perlis**Commune : ..... **93600 AULNAY-SOUS-BOIS**Désignation et situation du ou des lots de copropriété :  
**Lot numéro Non communiqué,**

## Rapport de mission de repérage des matériaux et produits contenant de l'amiante pour l'établissement du constat établi à l'occasion de la vente d'un immeuble bâti (listes A et B de l'annexe 13-9 du Code de la Santé publique)

# Diagnostic de performance énergétique – logement (6.1)

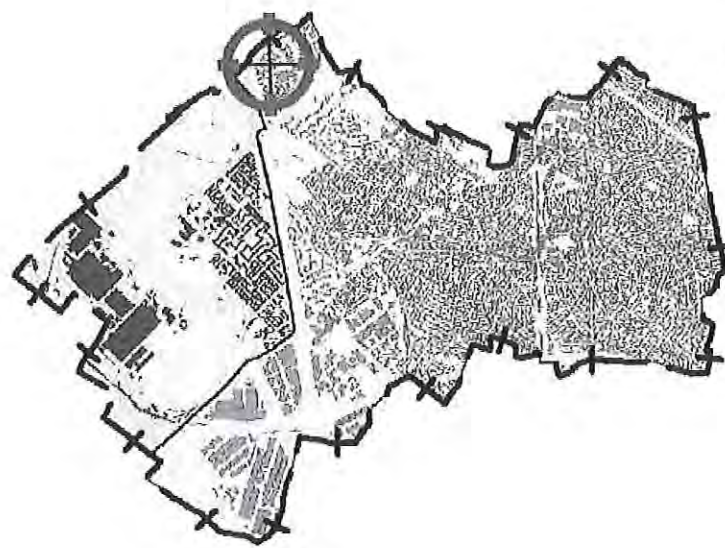
# Mouvement de terrain Gypse

N.B. Cette carte, à l'échelle du 1/40000, permet d'identifier les zones exposées sur l'ensemble du territoire de la commune. Cependant, la cartographie de référence qui représente le zonage réglementaire du périmètre de risque valant PPR a été réalisée à l'échelle du 1/5000. Elle doit être consultée pour toute localisation plus précise
