Ouest Diagnostics

SYNTHESE DES DIAGNOSTICS

Rapport : [REDACTED]
Date d'intervention : 14 mars 2018
Type de bâtiment : Appartement

7, Place de Belgique
92250 - LA GARENNE COLOMBES

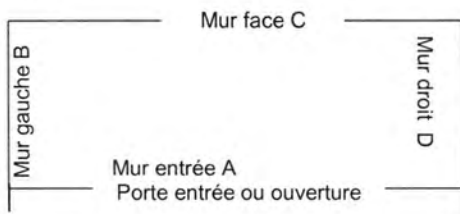
Croquis

A l'intérieur de chaque pièce, les éléments unitaires sont repérés (face, gauche, droite...) dans le sens des aiguilles d'une montre. Si plusieurs entrées existent, celle retenue est définie précisément : gauche, centre, droite, idem si plusieurs fenêtres existent dans la même pièce.

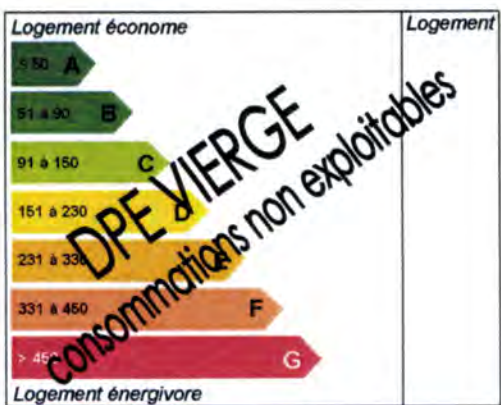
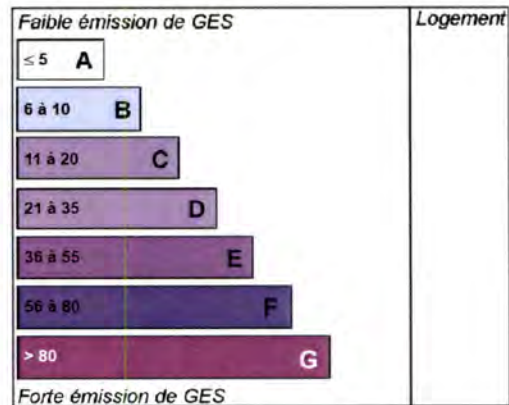
Consommation énergétique (en énergie primaire) pour le chauffage, la production d'eau chaude sanitaire et le refroidissement	Emission des gaz à effet de serre (GES) pour le chauffage, la production d'eau chaude sanitaire et le refroidissement
Consommation réelle : kWh _{EP} /m ² .an	Estimation des émissions : kg éqCO ₂ /m ² .an
