PROCES-VERBAL DE DESCRIPTION DES LIEUX

Appartement T1 / 1er étage / Lot 22

Type de bâtiment : Appartement
Numéro (indice) : 3556 (1)
Date du permis de construire (à défaut, date de construction) : Non communiqué
Adresse complète : 95 Cours Vitton - Appartement T1 au 1^{er} Etage lot 22
69006 LYON
Référence cadastrale : Section : AS - Parcelle : 77 - Lot : 22 / Cave lot 13
Bien en copropriété : Oui

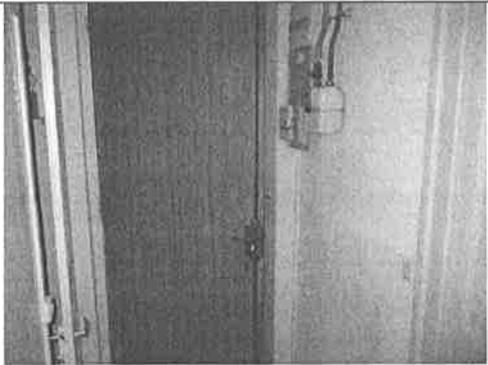
Nom	Descriptif	Schémas / photos
Entrée	Sol : - Béton - Carrelage Mur : - Plâtre - Papier peint, Peinture Plafond : - Plâtre - Peinture, Toile de verre

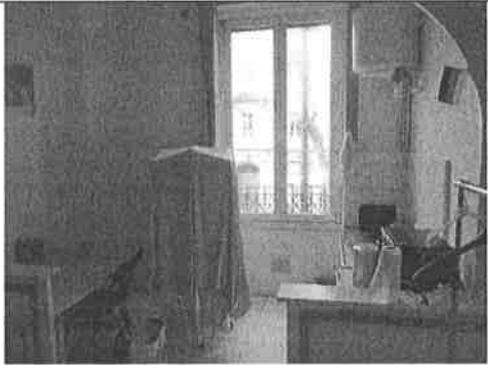
Séjour / Cuisine	Sol : - Béton - Carrelage Mur : - Plâtre - Carrelage, Papier peint, Peinture Plafond : - Plâtre - Peinture, Toile de verre

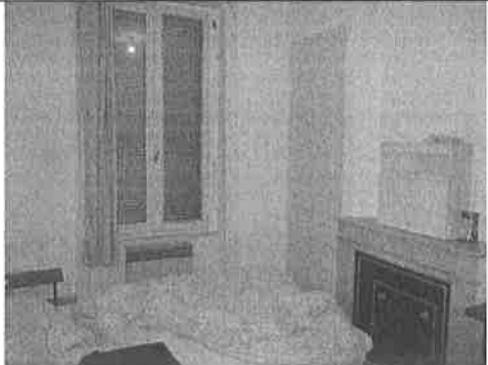
Chambre	Sol : - Plancher bois Mur : - Plâtre - Papier peint, Peinture Plafond : - Plâtre - Peinture, Toile de verre

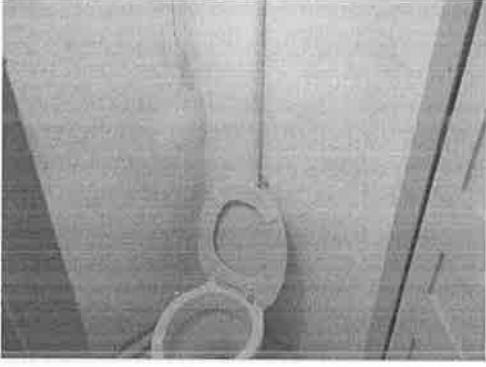
WC	Sol : - Béton - Carrelage Mur : - Plâtre - Papier peint, Peinture Plafond : - Pans de bois - Peinture, Toile de verre

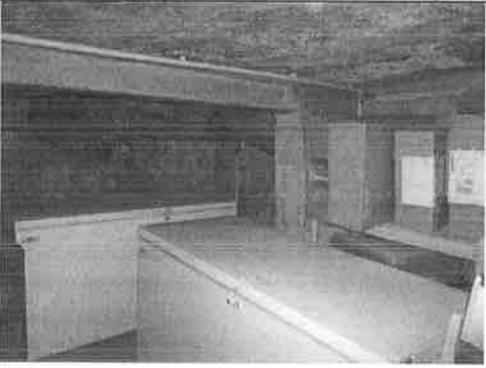
Cave lot 13	Sol : - Béton Mur : Pierre - Parpaing Plafond : Béton - IPN

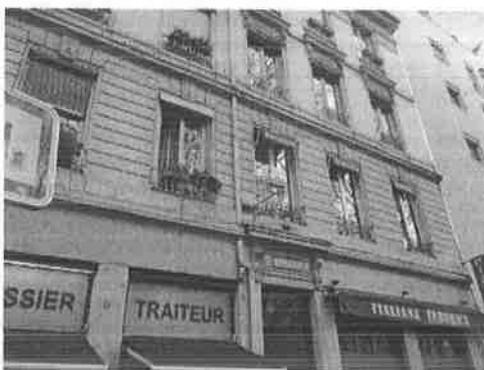
5.1. Description générale du lot

Nom	Descriptif	Schémas / photos
Entrée	Sol : - Béton - Carrelage Mur : - Plâtre - Papier peint, Peinture Plafond : - Plâtre - Peinture, Toile de verre	A black and white photograph of an interior entrance area. It shows a doorway on the left and a wall with a light fixture on the right.
Séjour / Cuisine	Sol : - Béton - Carrelage Mur : - Plâtre - Carrelage, Papier peint, Peinture Plafond : - Plâtre - Peinture, Toile de verre	A black and white photograph of an interior living area. It shows a window with a view of the street, a table, and some furniture.

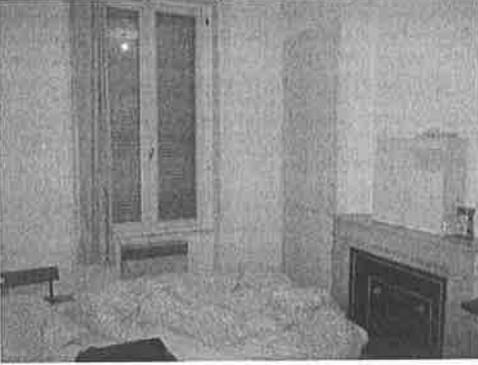
Nom	Descriptif	Schémas / photos
Chambre	Sol : - Plancher bois Mur : - Plâtre - Papier peint, Peinture Plafond : - Plâtre - Peinture, Toile de verre

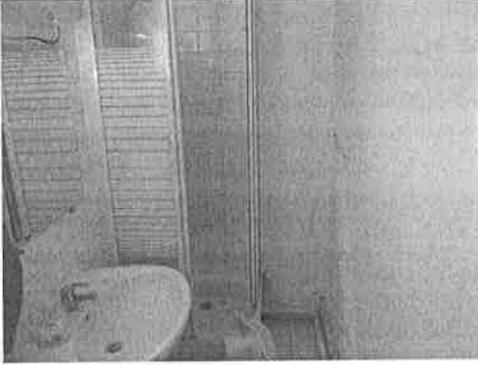
Salle d'eau	Sol : - Béton - Carrelage Mur : - Plâtre - Peinture Plafond : - Plâtre - Peinture, Toile de verre

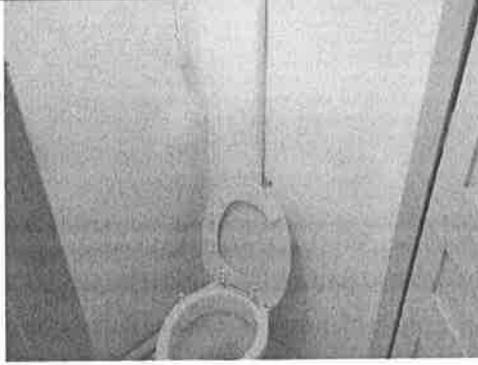
WC	Sol : - Béton - Carrelage Mur : - Plâtre - Papier peint, Peinture Plafond : - Pans de bois - Peinture, Toile de verre

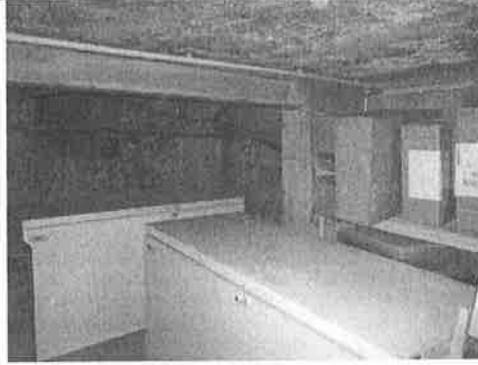
Cave lot 13	Sol : - Béton Mur : - Parpaing, Pierre Plafond : - Béton, IPN

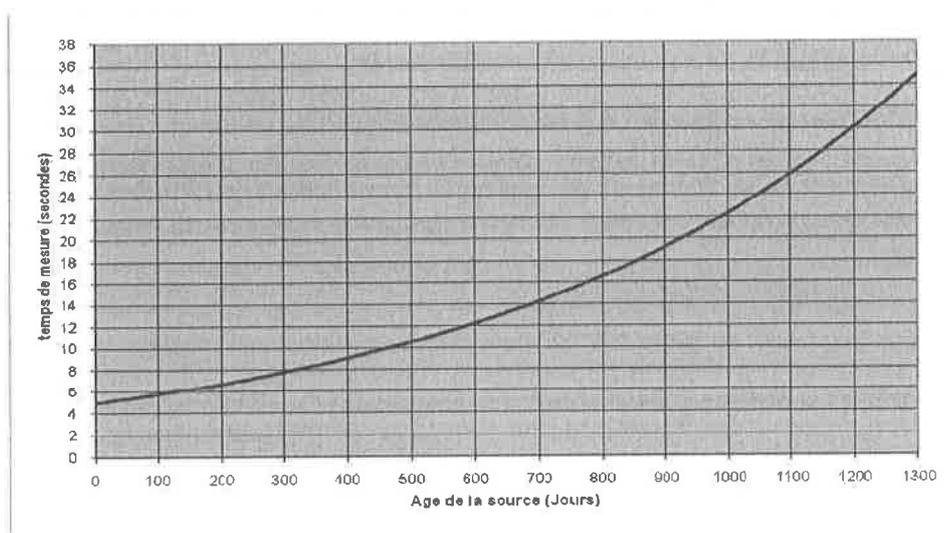
Le temps de mesure doit être augmenté au fur et à mesure de la décroissance d'activité de la source conformément au diagramme ci dessous

Dans ces conditions, l'appareil garantit que 95% des mesures réalisées sur un échantillon standardisé de concentration voisine de 1 mg/cm² seront compris dans une fourchette de $\pm 0,1$ mg/cm² de la valeur de cet échantillon.

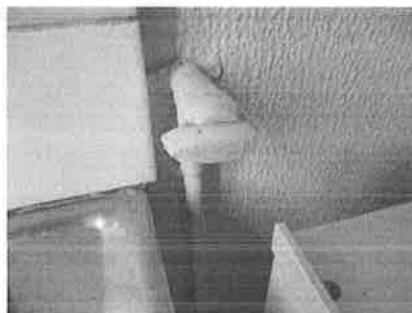
Nom (Genre ¹)	Localisation	Type ²	Marque (Modèle)	PU (kW)	Taux CO (ppm)	Observation
Tuyauterie en attente	Séjour / Cuisine	Non raccordé	Non indiquée			Anomalies de type A2 (voir tableau E)

N° Fiche de contrôle	N° Point de contrôle ³	Type Anomalie ⁴	Libellé Anomalie	Nom Appareil (Localisation)	Observations/Recommandations
8	8b	A2	L'extrémité du robinet de commande ou de la tuyauterie en attente n'est pas obturée.	Tuyauterie en attente (Séjour / Cuisine)
