PROCES VERBAL DE DESCRIPTION

Le JEUDI SEIZE MARS DEUX MILLE DIX-SEPT

A la suite d'un commandement aux fins de saisie immobilière délivré par mes soins en date du 30 janvier 2017, et prenant la suite de la procédure immobilière diligentée à l'encontre de la _____, procédure concernant le bien immobilier lui appartenant à GAGNY au 76 rue Contant .

Sur place il s'agit d'un petit immeuble comprenant deux étages , un toit double pente recouvert de tuiles mécaniques.

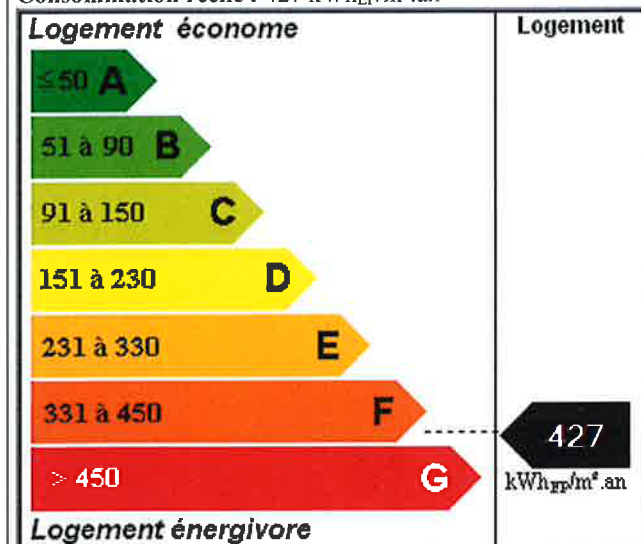
Consommations énergétiques (en énergie primaire) pour le chauffage, la production d'ECS et le refroidissement
 Consommation réelle : 427 kWh_{EP}/m².an

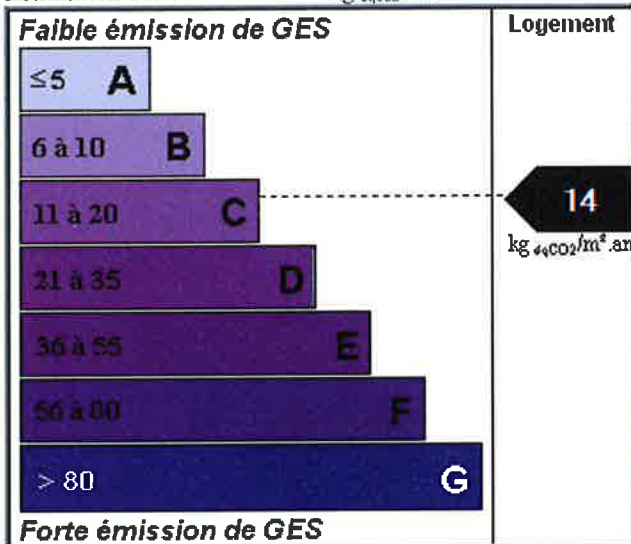
Emissions de gaz à effet de serre (GES) pour le chauffage, la production d'eau chaude sanitaire et le refroidissement
 Estimation des émissions : 14 kg_{éqCO2}/m².an.
