PROCES VERBAL DE DESCRIPTION

Me suis rendue ce jour à GAGNY (93220) 76 rue Contant où je procède comme suit :

DIAGNOSTIC DE PERFORMANCE ENERGETIQUE

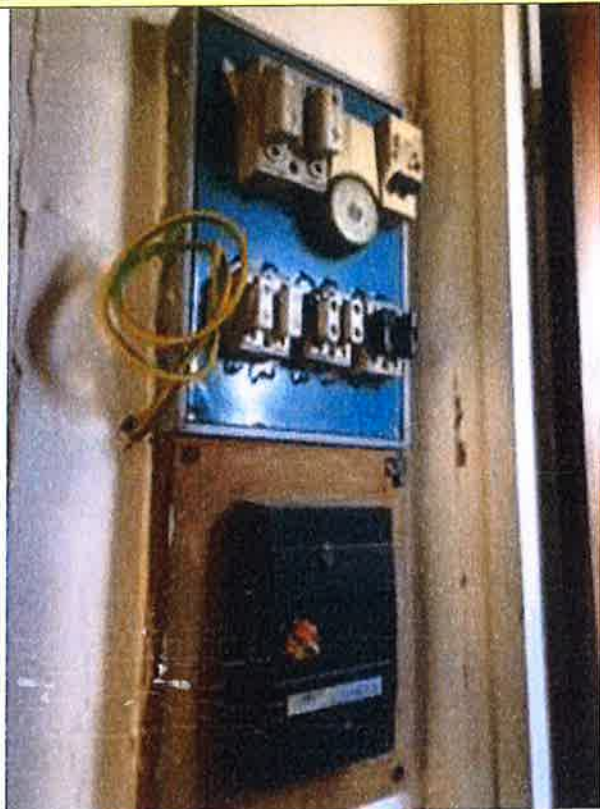
K – Photos (non obligatoire et non règlementaire)

F – Anomalies identifiées			
N° article (1)	Libellé et localisation (*) des anomalies	N° article (2)	Libellé des mesures compensatoires (3) correctement mises en œuvre
B3.3.6 a1	Au moins un socle de prise de courant ne comporte pas de broche de terre.		
B3.3.6 a2	Au moins un socle de prise de courant comporte une broche de terre non reliée à la terre.		
B3.3.6 a3	Au moins un circuit (n'alimentant pas des socles de prises de courant) n'est pas relié à la terre.		
B3.3.6b	Au moins un élément conducteur tel que canalisations métalliques de liquides, de gaz ou de conditionnement d'air est utilisé comme conducteur de protection .		
B3.3.6c	La section du conducteur de protection, d'au moins un circuit est insuffisante.		
B4.3b	Le type d'au moins un fusible ou un disjoncteur n'est plus autorisé (fusible à tabatière, à broches rechargeables, coupe-circuit à fusible de type industriel, disjoncteur réglable en courant protégeant des circuits terminaux).
