PROCES VERBAL DE DESCRIPTION

Le JEUDI SEIZE MARS DEUX MILLE DIX-SEPT

Sur place il s'agit d'un petit immeuble comprenant deux étages , un toit double pente recouvert de tuiles mécaniques.

DIAGNOSTIC DE PERFORMANCE ENERGETIQUE

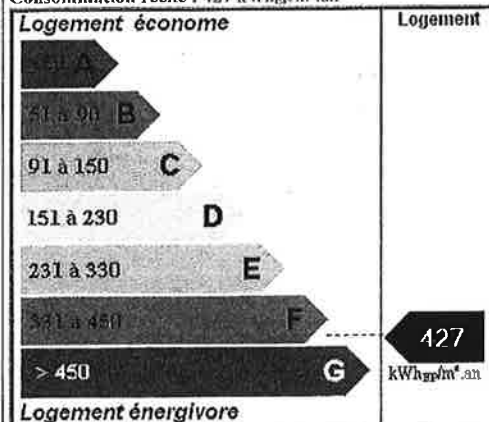
Consommations énergétiques (en énergie primaire) pour le chauffage, la production d'ECS et le refroidissement
 Consommation réelle : 427 kWh_{EP}/m².an

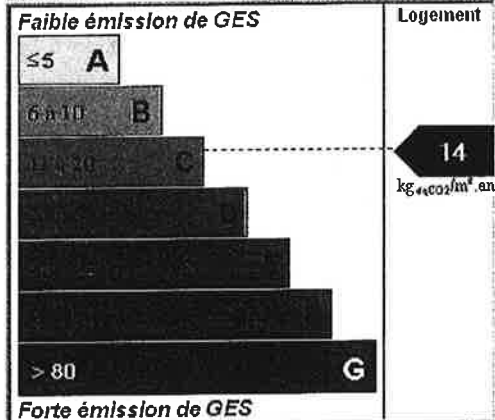
Emissions de gaz à effet de serre (GES) pour le chauffage, la production d'eau chaude sanitaire et le refroidissement
 Estimation des émissions : 14 kg_eCO₂/m².an.

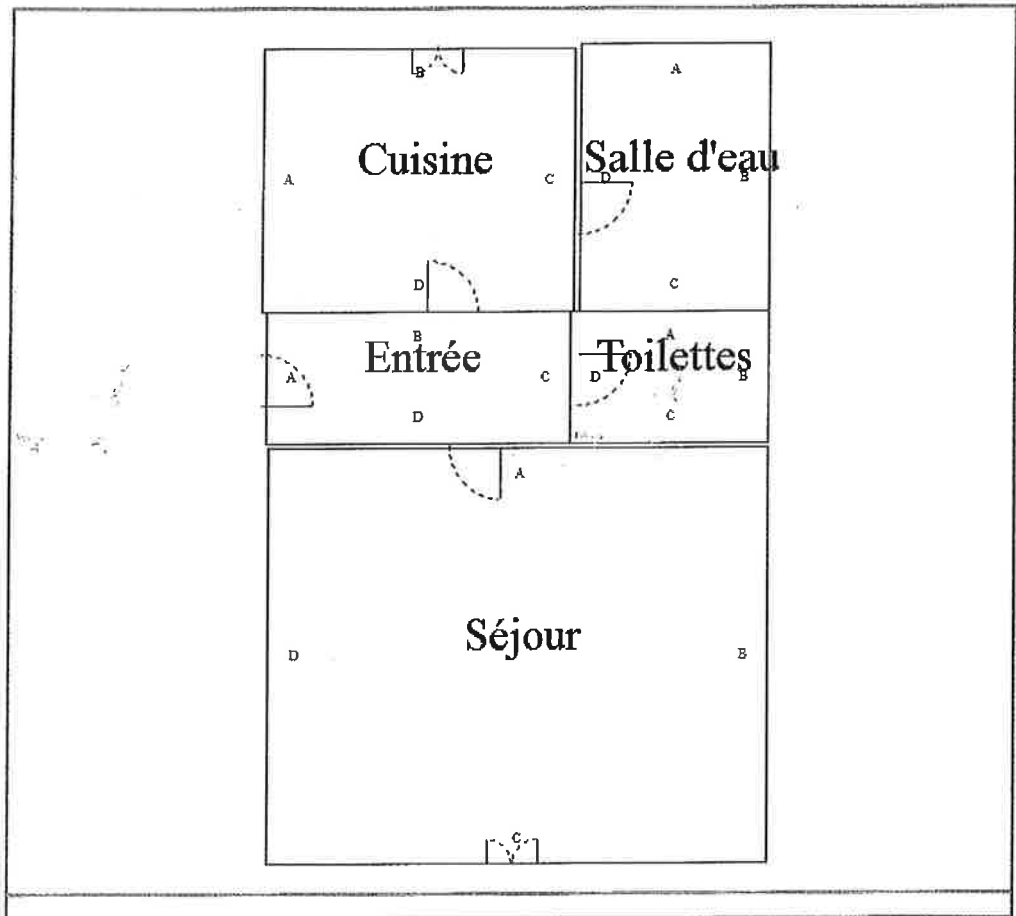
8. Schémas

DESCRIPTION DU SITE	
Entrée, toilettes, cuisine, salle d'eau, séjour	
PROPRIETAIRE DU OU DES BATIMENTS	
Nom ou raison sociale	: SCI MCF
Adresse	: 76 Rue Contant
Code Postal	: 93220
Ville	: GAGNY
PERIMETRE DE LA PRESTATION	
Dans le cadre de cette mission, l'intervenant a examiné uniquement les bâtiments auxquels il a pu accéder dans les conditions normales de sécurité.	
Département	: SEINE SAINT DENIS
Commune	: GAGNY
Adresse	: 76 Rue Contant
Code postal	: 93220
Information complémentaire	: Habitation (parties privatives d'immeuble collectif d'habitation)
Appartement	:
Référence cadastrale	:
Lots de copropriété	: 5
LOCAUX VISITES	
Entree	
Sejour	
Cuisine	
Salle d'eau	
Personne accompagnant l'opérateur lors de la visite	
SCI MCF	
Locaux et ouvrages non visites, justifications	
Aucune	
Commentaires	
Aucun
