## SYNTHESE DES DIAGNOSTICS

Dossier n° : AS-3001

13-15, Rue Nungesser et Coli  
93380 - PIERREFITTE SUR SEINE  
2ème - Lot N°: 40

Année de construction : 1971 - 1980  
Description : Appartement T3 situé au 2ème comprenant : Entrée, Cuisine, Couloir, Chambre 1, Chambre 2, Salle de Bains, Toilettes, Séjour, Cave, Séchoir, Parking.

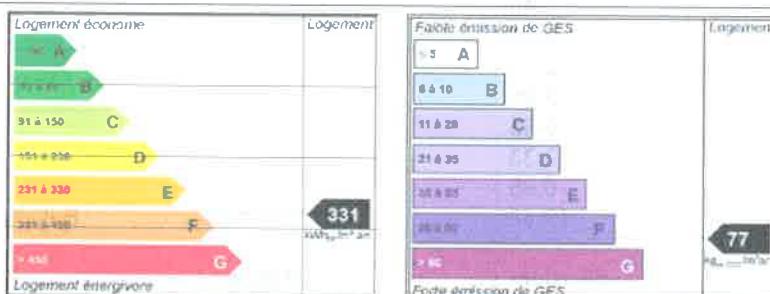
### CONCLUSION – DPE

Coût chauf : 978 €/an  
Coût ecs : 126 €/an  
Coût clim : 0 €/an  
Coût total\* : 1338 €/an  
\*(compris abonnements)
