# SYNTHESE DES DIAGNOSTICS

86, Avenue Anatole France  
93600 - AULNAY SOUS BOIS

Année de construction : Avant 1949  
Description : Pavillon 6 Pièces comprenant :  
Entrée, Salon, Séjour, Toilettes, Cuisine, Salle à manger, Palier, Chambre 1, Chambre 2, Salle de Bains, Placard 1, Chambre 3, Salle d'eau, Cave, Chaufferie, Garage, Dépendance - Séjour, Dépendance - Chambre, Dépendance - Cuisine, Dépendance - Salle de bains, Jardin.

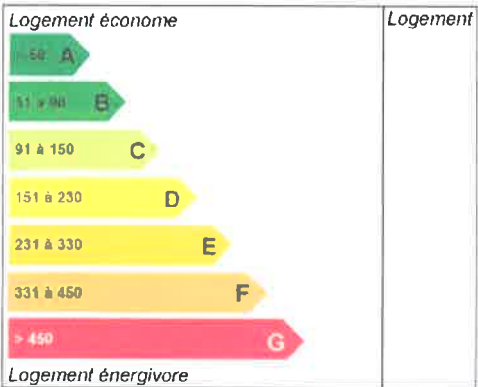
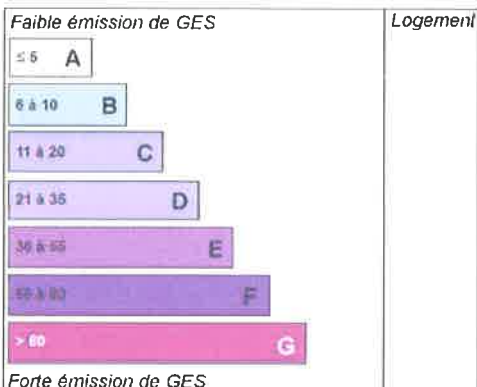
Consommation énergétique (en énergie primaire) pour le chauffage, la production d'eau chaude sanitaire et le refroidissement	Emission des gaz à effet de serre (GES) pour le chauffage, la production d'eau chaude sanitaire et le refroidissement
<b>Consommation réelle :</b> kWh <sub>EP</sub> /m <sup>2</sup> .an	<b>Estimation des émissions :</b> kg éqCO <sub>2</sub> /m <sup>2</sup> .an

**Le diagnostiqueur n'a pas été en mesure d'établir une estimation des consommations car aucunes factures du système de chauffage et de production d'eau chaude ne nous ont été communiquées.**
