**ACTE
D'HUISSIER
DE
JUSTICE**

Dossier Technique Immobilier

Numéro de dossier : AUBERVILLIERS/2019/1610
Date du repérage : 13/05/2019

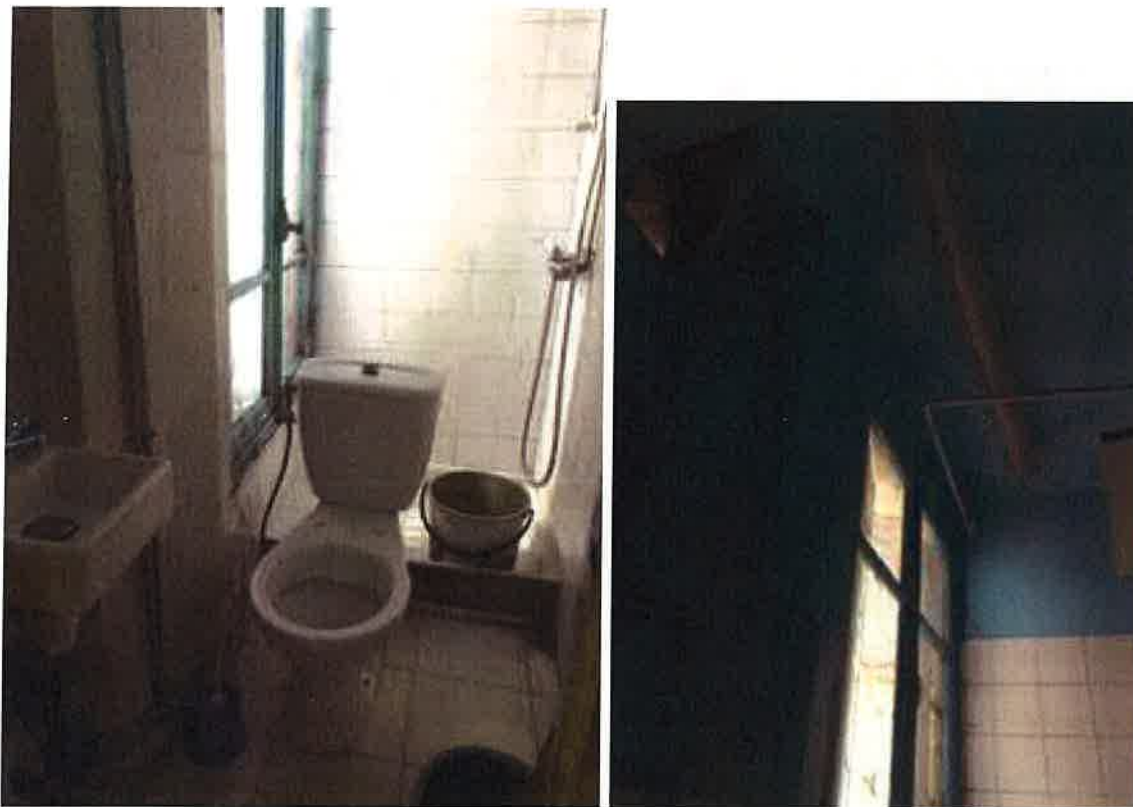
La pièce prend jour par une fenêtre double battant, en bois, simple vitrage. Présence de persiennes métalliques à l'extérieur. Cette fenêtre est en mauvais état, la peinture est craquelée et présente de grandes traces d'humidité.

- Un petit lave-mains surmonté d'un robinet mitigeur.
- Un bac de douche en mauvais état.
- Une cuvette de toilettes à l'anglaise en mauvais état.

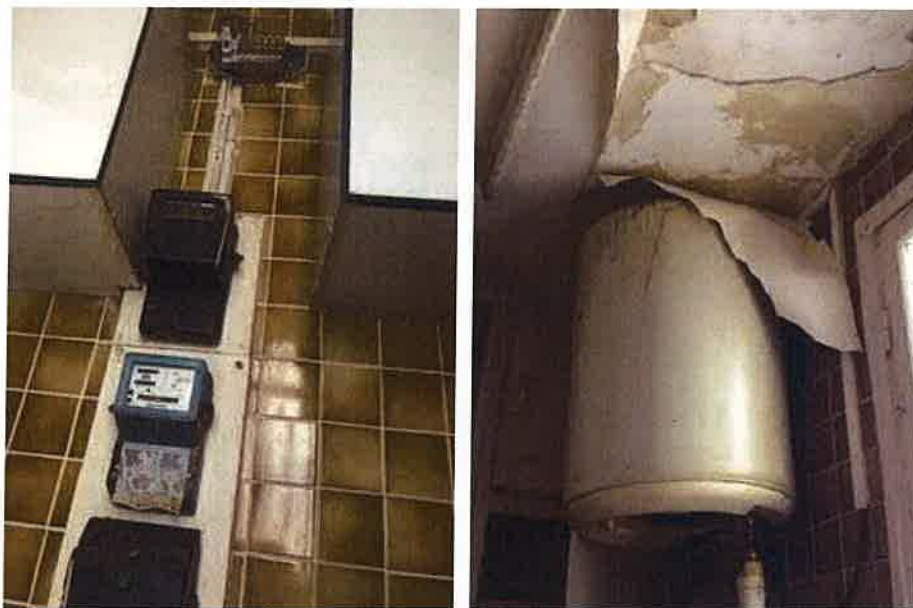
PIECE PRINCIPALE

La pièce est aveugle.

Les lieux étant sombres, je ne parviens pas à faire une description exhaustive de ceux-ci.

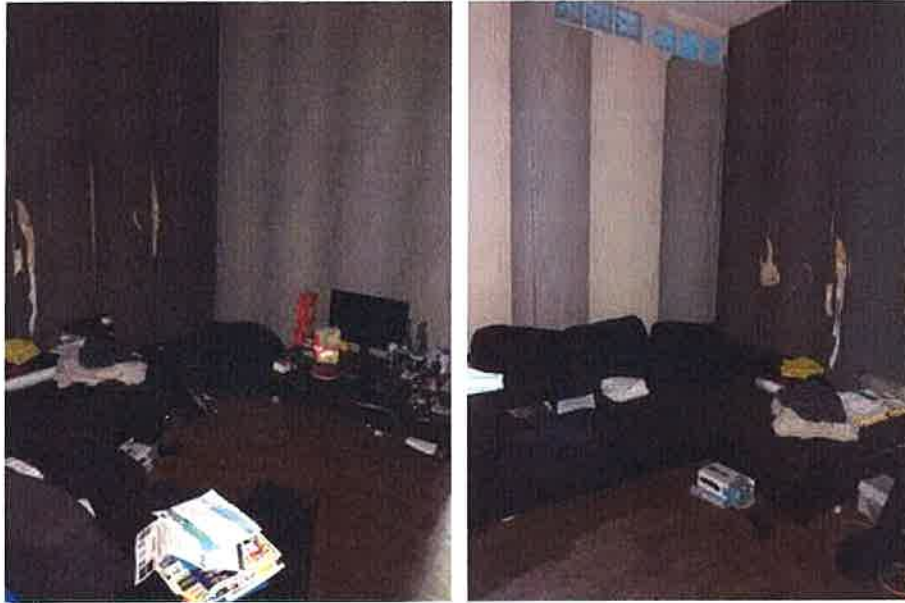
CHAMBRE

J'y accède derrière une porte en bois, en mauvais état.

Les cloisons sont recouvertes d'un papier peint et de peinture en mauvais état. En allège de la fenêtre, je peux constater des traces d'humidité sévères.

- *Un placard intégré, porte en bois, avec présence d'étagères et de penderie à l'intérieur, le tout en mauvais état, d'ailleurs penderie absente, traces d'humidité, porte du haut dégonflée.*

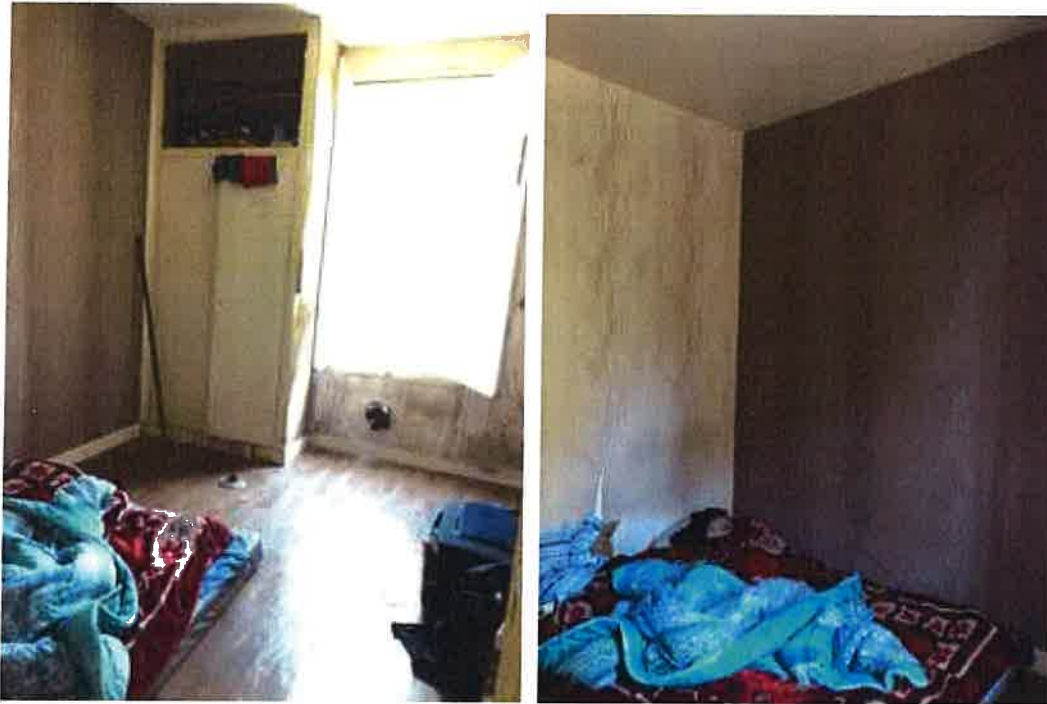
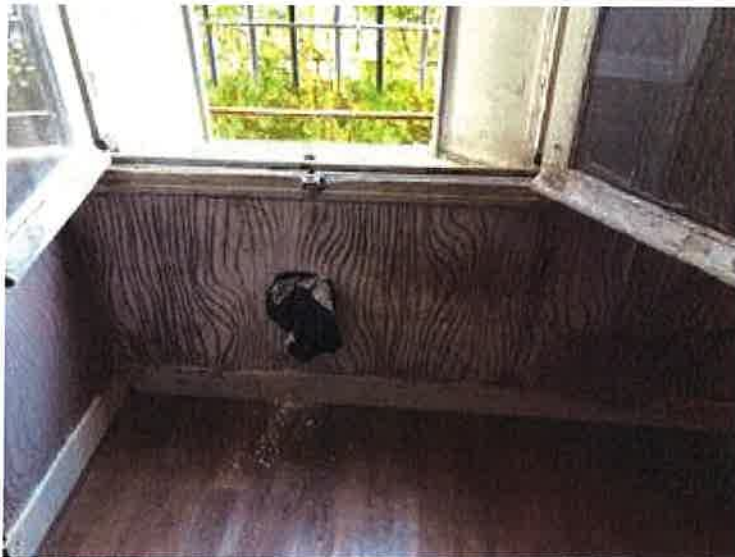
L'appartement est en très mauvais état général.

L'ensemble des boiseries présentes dans l'appartement est abimé, cassé, frotté, délabré.

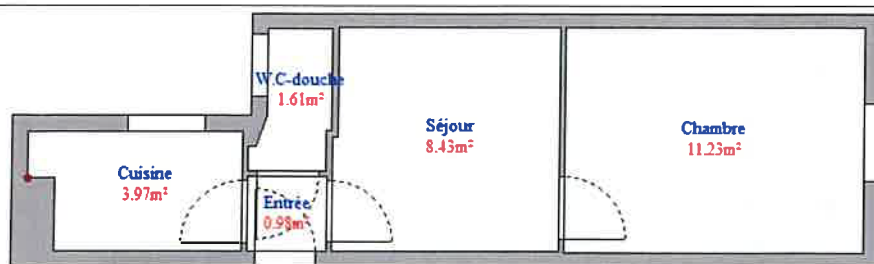
7.1 - Annexe - Schéma de repérage

Planche (croquis) de repérage technique effectué par le cabinet : Ariane Environnement, auteur : RIBEIRO Rui
Dossier n° : 'AUBERVILLIERS/2019/1610 du 21/05/2019
Adresse du bien : 7 rue Louis Fourier (6 et cave lot n°52) 93300 AUBERVILLIERS

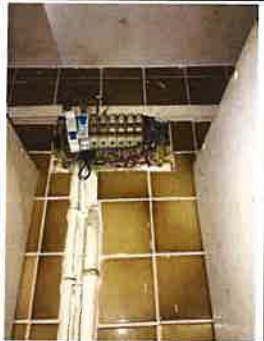
B7.3 a	L'Enveloppe d'au moins un matériel est manquante ou détériorée.			
B7.3 b	L'isolant d'au moins un conducteur est dégradé.

N° Article (1)	Libellé et localisation (*) des anomalies	N° Article (2)	Libellé des mesures compensatoires (3) correctement mises en œuvre	Photos
B7.3 c2	Au moins un conducteur nu et/ou au moins une partie accessible est alimenté sous une tension supérieure à 25 V a.c. ou supérieure ou égale 60 V d.c. ou est alimenté par une source autre que TBTS.			
B7.3 d	L'installation électrique comporte au moins une connexion avec une partie active nue sous tension accessible.			
B7.3 e	L'installation électrique comporte au moins un dispositif de protection avec une partie active nue sous tension accessible.			
B8.3 a	L'installation comporte au moins un matériel électrique vétuste.			
B8.3 b	L'installation comporte au moins un matériel électrique inadapté à l'usage.			
B8.3 e	Au moins un conducteur isolé n'est pas placé sur toute sa longueur dans un conduit, une goulotte ou une plinthe ou une huisserie, en matière isolante ou métallique, jusqu'à sa pénétration dans le matériel électrique qu'il alimente. Remarques : Présence de conducteurs électriques non protégés mécaniquement ; Faire intervenir un électricien qualifié afin d'installer des protections mécanique sur les conducteurs non protégés

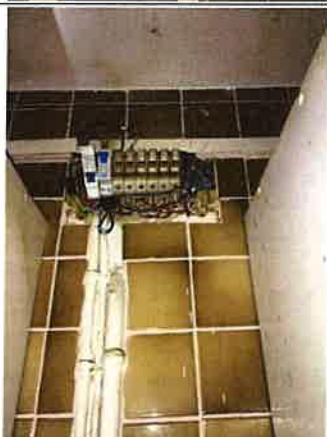
Photo PhEle001

Libellé de l'anomalie : B8.3 e Au moins un conducteur isolé n'est pas placé sur toute sa longueur dans un conduit, une goulotte ou une plinthe ou une huisserie, en matière isolante ou métallique, jusqu'à sa pénétration dans le matériel électrique qu'il alimente.
