SYNTHESE DES DIAGNOSTICS

Dossier n° :AS-3678

2, Rue Villot
93120 - LA COURNEUVE
4ème - Lot N°: 16

Année de construction : Avant 1949
Description : Appartement T2 situé au 4ème comprenant :
Entrée, Salle d'eau, Toilettes, Cuisine, Chambre 1, Séjour, Cave.

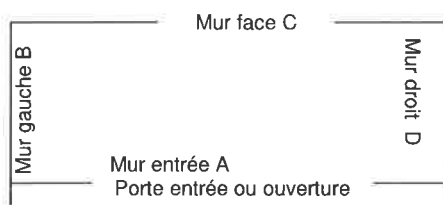
Croquis

A l'intérieur de chaque pièce, les éléments unitaires sont repérés (face, gauche, droite...) dans le sens des aiguilles d'une montre. Si plusieurs entrées existent, celle retenue est définie précisément : gauche, centre, droite, idem si plusieurs fenêtres existent dans la même pièce.

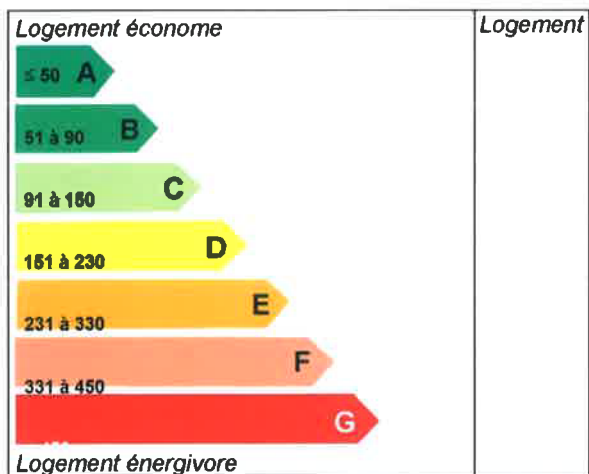
Consommation énergétique (en énergie primaire) pour le chauffage, la production d'eau chaude sanitaire et le refroidissement	Emission des gaz à effet de serre (GES) pour le chauffage, la production d'eau chaude sanitaire et le refroidissement
Consommation réelle : kWh _{EP} /m ² .an	Estimation des émissions : kg éqCO ₂ /m ² .an

Logement économe (A) à Logement énergivore (G)

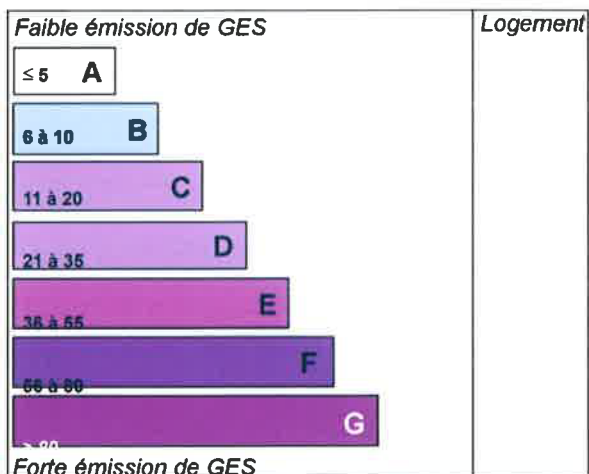
Faible émission de GES (A) à Forte émission de GES (G)

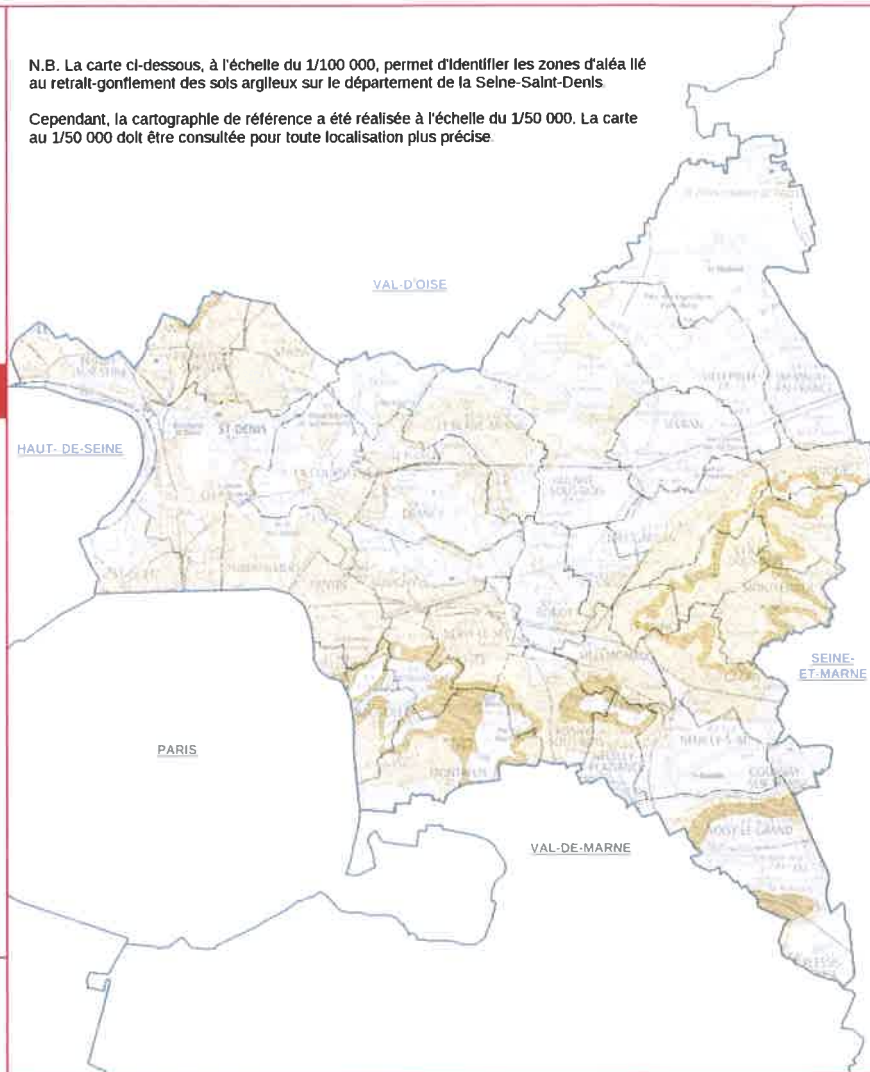
CARTE DE L'ALÉA RETRAIT-GONFLEMENT DES SOLS ARGILEUX

N.B. La carte ci-dessous, à l'échelle du 1/100 000, permet d'identifier les zones d'aléa lié au retrait-gonflement des sols argileux sur le département de la Seine-Saint-Denis.
Cependant, la cartographie de référence a été réalisée à l'échelle du 1/50 000. La carte au 1/50 000 doit être consultée pour toute localisation plus précise.

Echelle : 1 / 100 000
