# SYNTHESE DES DIAGNOSTICS

Dossier n° :AS-3337

39, Rue Louis  
93380 - PIERREFITTE SUR SEINE

Année de construction : Avant 1949  
Description : Pavillon 8 Pièces comprenant :  
Entrée, Salon, Séjour, Chambre 1, Cuisine, Salle de Bains, Palier, Chambre 2, Toilettes, Séjour + cuisine,  
Chambre 3, Salle d'eau, Chambre 4, Salle de Bains 2, Chambre 5, Jardin.

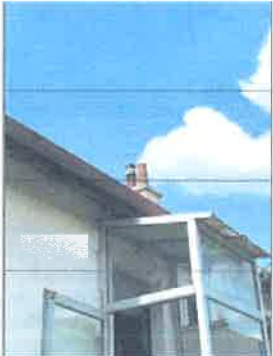
| Rdc-Jardin | | |
|---|--|--|
| Type de composant<br>Matériau observé | Fibres ciment<br>Conduits de fluide + chapeau :<br>Ventilation haute (Fibres-ciment) | Photo 3124<br> |
| Etat de conservation (2) | EP - Evaluation périodique | |

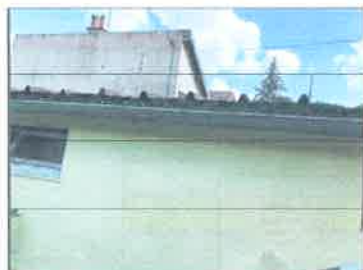
Photo N° 3122 AMIANTE CIMENT -Rdc-Chambre 4  
Plafonds Toiture ondulée (Fibres-ciment)

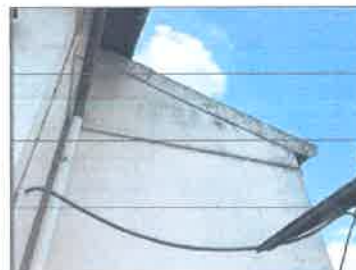
Photo N° 3123 AMIANTE CIMENT -Rdc-Salle de  
Bains Plafonds Rives (Fibres-ciment)

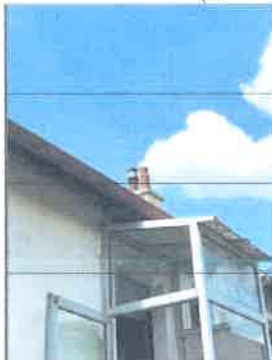
Photo N° 3124 AMIANTE CIMENT -Rdc-Jardin  
Conduits de fluide + chapeau Ventilation haute  
(Fibres-ciment)

**1. Soit une « évaluation périodique »**, lorsque le type de matériau ou produit concerné contenant de l'amiante, la nature et l'étendue des dégradations qu'il présente et l'évaluation du risque de dégradation ne conduisent pas à conclure à la nécessité d'une action de protection immédiate sur le matériau ou produit. Dans ce cas, l'opérateur de repérage indique au propriétaire que cette évaluation périodique consiste à :

a) Contrôler périodiquement que l'état de dégradation des matériaux et produits concernés ne s'aggrave pas et, le cas échéant, que leur protection demeure en bon état de conservation ;

b) Rechercher, le cas échéant, les causes de dégradation et prendre les mesures appropriées pour les supprimer.
