SYNTHESE DES DIAGNOSTICS

37, Avenue Jean Jaurès
93300 - AUBERVILLIERS
A - 3ème - Lot N°: 10

Année de construction : Avant 1949
Description : Appartement T2 situé au 3ème comprenant :
Entrée, Chambre 1, Salle de Bains, Séjour, Cuisine

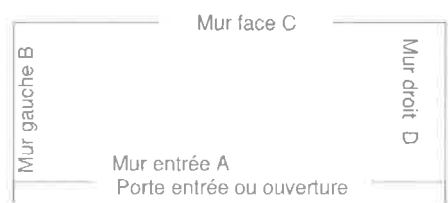
Croquis

A l'intérieur de chaque pièce, les éléments unitaires sont repérés (face, gauche, droite...) dans le sens des aiguilles d'une montre. Si plusieurs entrées existent, celle retenue est définie précisément : gauche, centre, droite, idem si plusieurs fenêtres existent dans la même pièce.
