DOSSIER DE DIAGNOSTICS TECHNIQUES

Référence : CREDIT IMMOBILIER DE FRANCE 30734 21.07.20

Bien :	Maison
Adresse :	154 -152 avenue Président Wilson 79200 PARTHENAY
Numéro de lot :	
Référence Cadastrale :	AN - 70-116

RAPPORT N° CREDIT IMMOBILIER DE FRANCE 30734 21.07.20

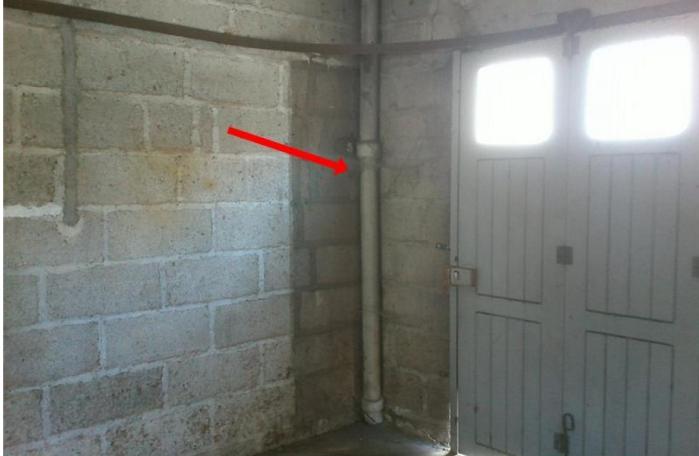
ELEMENT : Conduit de fluide

Nom du client	Numéro de dossier	Pièce ou local
CREDIT IMMOBILIER DE FRANCE	CREDIT IMMOBILIER DE FRANCE 30734 21.07.20	RDC - Garage
Matériaux	Date de prélèvement	Nom de l'opérateur
Amiante ciment		BRETON Fabrice
Localisation	Résultat	
Conduit de fluide - A	Présence d'amiante	
Résultat de la grille d'évaluation		
Evaluation périodique		
Emplacement

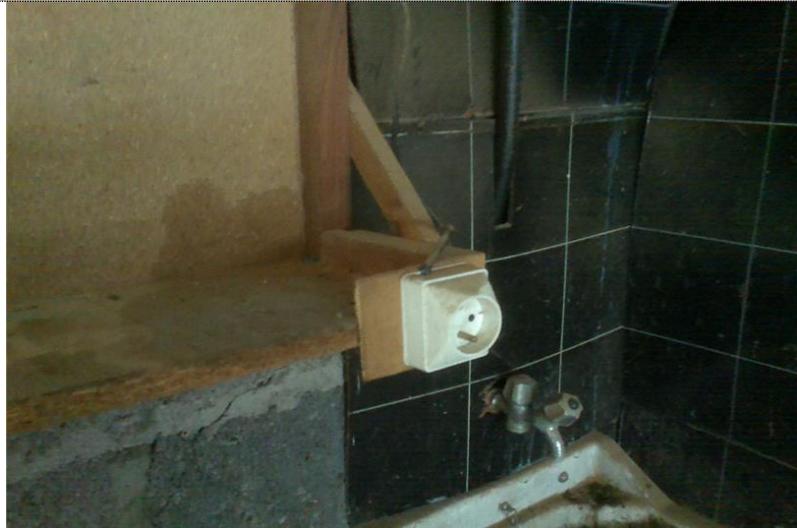
Point de contrôle N° B.3.3.6 a2)

Description : Au moins un socle de prise de courant comporte une broche de terre non reliée à la terre.

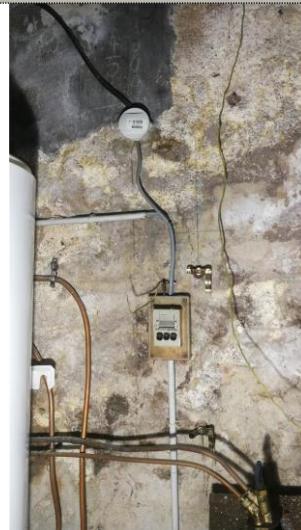
Point de contrôle N° B.4.3 b)

Description : Le type d'au moins un FUSIBLE ou un DISJONCTEUR n'est plus autorisé (fusible à tabatière, à broches rechargeables, COUPE-CIRCUIT A FUSIBLE de type industriel, DISJONCTEUR réglable en courant protégeant des CIRCUITS terminaux).

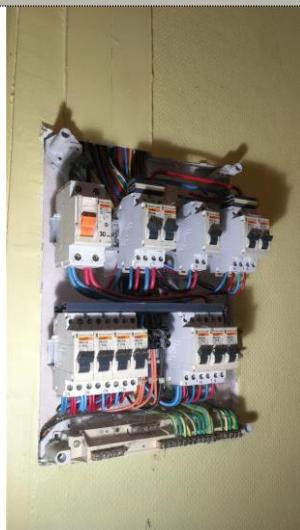
Point de contrôle N° B.4.3 e)

<u>Description :</u>	Le courant assigné (calibre) de la protection contre les surcharges et courts-circuits d'au moins un CIRCUIT n'est pas adapté à la section des CONDUCTEURS correspondants.
----------------------	--

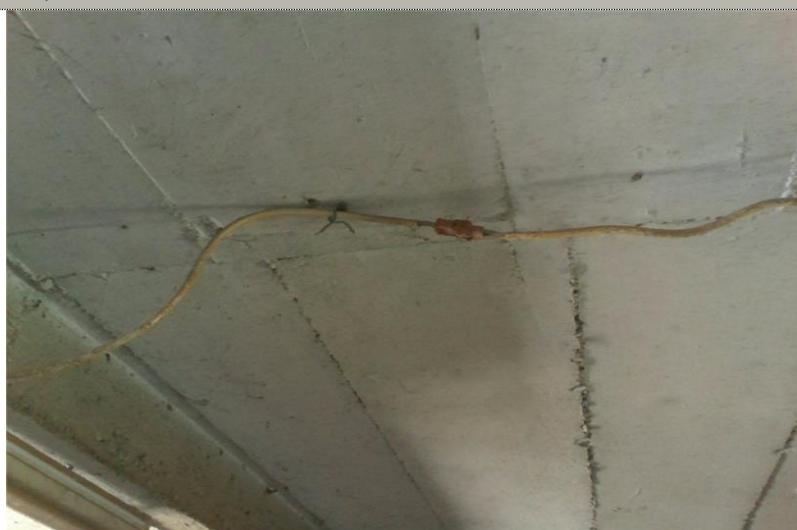
Point de contrôle N° B.7.3 a)

<u>Description :</u>	L'ENVELOPPE d'au moins un matériel est manquante ou détériorée.
----------------------	---

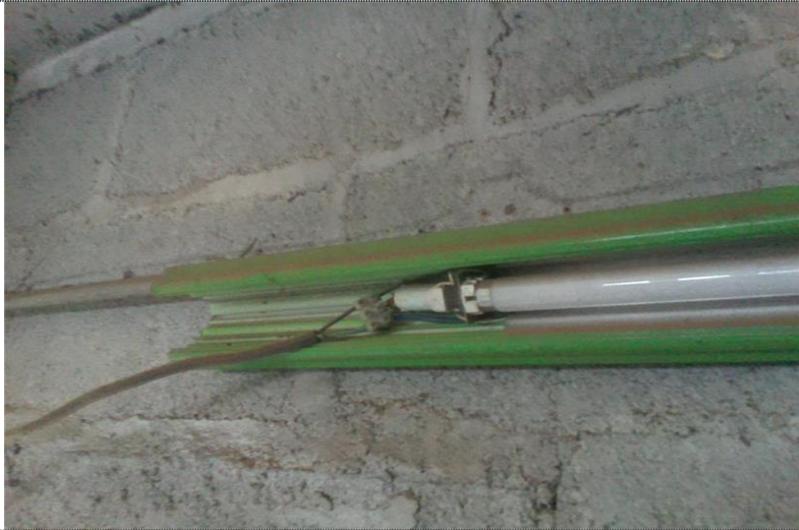
Point de contrôle N° B.7.3 d)

<u>Description :</u>	L'installation électrique comporte au moins une CONNEXION avec une partie active nue sous tension accessible.
<u>Observation(s)</u>
