## SYNTHESE DES DIAGNOSTICS

Dossier n° :AS-3207

22 bis, Rue du Pont Blanc  
93270 - SEVRAN

### Rapport de mission de repérage des matériaux et produits contenant de l'amiante. Constat établi à l'occasion de la vente d'un immeuble bâti.

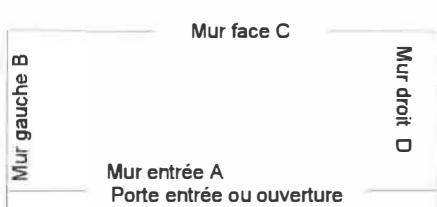
### Croquis

A l'intérieur de chaque pièce, les éléments unitaires sont repérés (face, gauche, droite...) dans le sens des aiguilles d'une montre. Si plusieurs entrées existent, celle retenue est définie précisément : gauche, centre, droite, idem si plusieurs fenêtres existent dans la même pièce.
