## DOSSIER DE DIAGNOSTICS TECHNIQUES

**Référence : COQUELET 19135 09.07.20**

Bien : Appartement  
Adresse : 27 rue Haxo  
75020 PARIS - 20EME  
Numéro de lot : 3  
Référence Cadastrale : NC

## NOTE DE SYNTHESE DES CONCLUSIONS

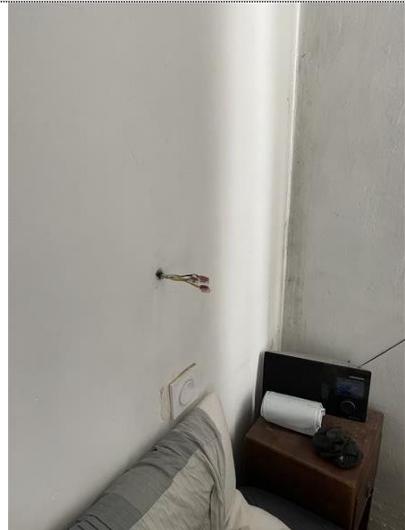
**Point de contrôle N° B.7.3 d)**

Description : L'installation électrique comporte au moins une CONNEXION avec une partie active nue sous tension accessible.

Observation(s) Les dispositifs de connexion (bornes, type « dominos », etc.) doivent être placés dans des boîtes de connexion équipées de leur capot d'obturation ou dans des goulottes ou plinthes équipées de couvercles.

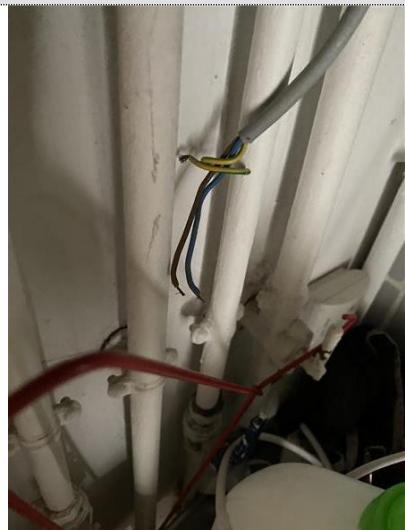
**Point de contrôle N° B.7.3 e)**

Description : L'installation électrique comporte au moins un dispositif de protection avec une partie active nue sous tension accessible.

Observation(s) Les conducteurs isolés doivent être placés dans des conduits, goulottes ou plinthes en matière isolante et ce, jusqu'à leur pénétration dans l'appareillage, boîtes de connexion, tableaux électriques et matériels d'utilisation.
