Dossier Technique Immobilier

Numéro de dossier : 94520/PS/14422
 Date du repérage : 12/03/2019

Pavillon R+1 avec garage aménagé

Résumé de l'expertise n° 94520/PS/14422

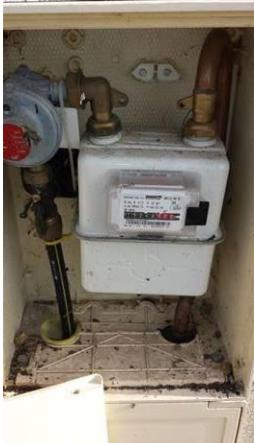
Photo n° Compteur Gaz
Localisation : Coffret Gaz sur rue
N° 20 13 A1 043637 97

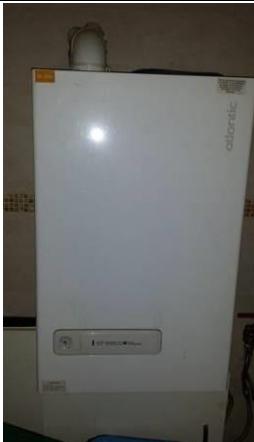
Photo n° PhGaz001
Localisation : Rdc - Garage
Chaudière ATLANTIC FRANCO BELGE (Type : Etanche)

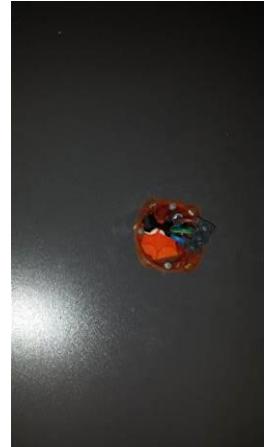
B7.3 e	<p>L'installation électrique comporte au moins un dispositif de protection avec une partie active nue sous tension accessible.</p> <p>Remarques : Présence de dispositif de protection de matériel électrique présentant des parties actives nues sous tension ; Faire intervenir un électricien qualifié afin de remplacer les matériels présentant des parties actives nues sous tension (Rdc - Salle à manger - Cuisine)</p>

Travaux sur l'installation électrique non terminés : nombreux conducteurs non protégés, en extérieur principalement et au niveau du tableau principal dans le garage.
Coffret métallique du 2ème tableau non relié à la terre

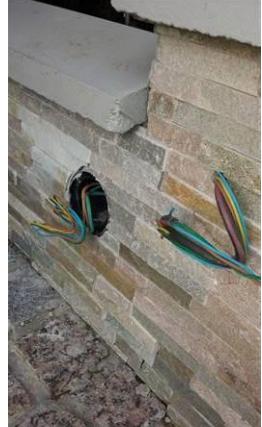
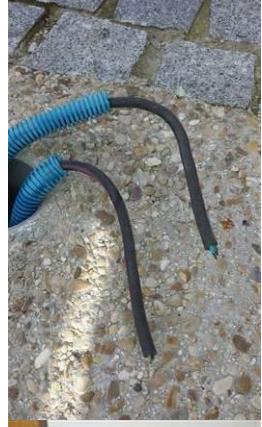
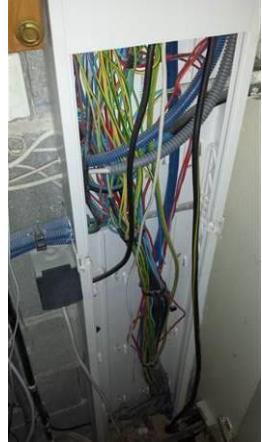
N° Article (1)	Libellé et localisation (*) des anomalies	N° Article (2)	Libellé des mesures compensatoires (3) correctement mises en œuvre	Photos
B8.3 e	<p>Au moins un conducteur isolé n'est pas placé sur toute sa longueur dans un conduit, une goulotte ou une plinthe ou une huisserie, en matière isolante ou métallique, jusqu'à sa pénétration dans le matériel électrique qu'il alimente.</p> <p>Remarques : Présence de conducteurs électriques non protégés mécaniquement : gaine ou goulotte pvc manquante, travaux non terminés. ; Faire intervenir un électricien qualifié afin d'installer des protections mécanique sur les conducteurs non protégés (Rdc - Garage, Extérieurs - Bâtiment)</p>

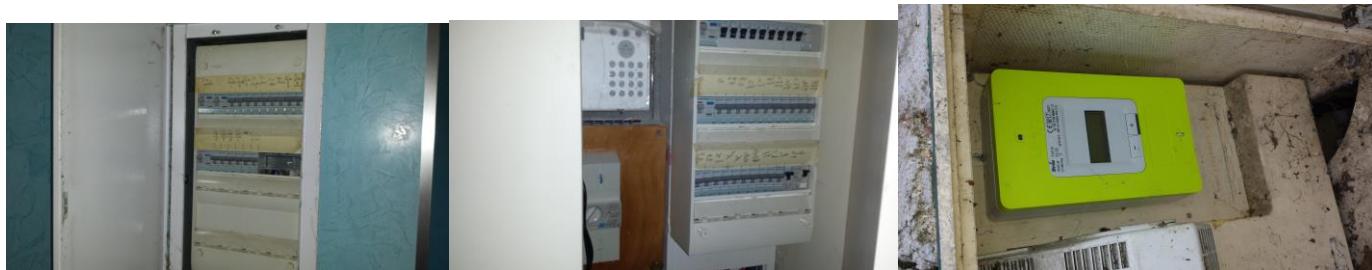
1er Tableau de répartition avec 3 différentiels à haute sensibilité 30mA, 1 de calibre 63A et 2 de calibre 40A.

2ème Tableau de répartition avec 2 différentiels à haute sensibilité 30mA, 1 de calibre 63A et 1 de calibre 40A.
