Dossier Technique Immobilier

Numéro de dossier : VIGNAL/ÉPINAY-SUR-SEINE/2017/0810
Date du repérage : 19/10/2017

Adresse : **04, bis rue de la Concorde**

Commune : **93800 ÉPINAY-SUR-SEINE**

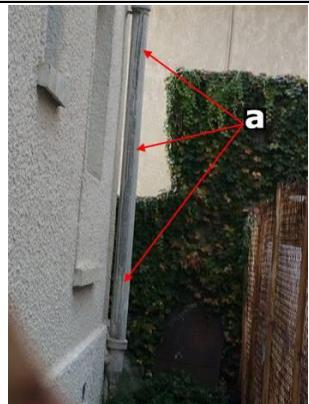
Localisation	Identifiant + Description	Conclusion (justification)	Etat de conservation** et préconisations*	Photo
Parties extérieures	<u>Identifiant:</u> M001 <u>Description:</u> Conduit <u>Composant de la construction:</u> 6. Conduits, canalisations et accessoires intérieurs et extérieurs - Conduits de fluides (air, eau, vapeur, fumée, autres fluides) <u>Partie à sonder:</u> Conduit <u>Liste selon annexe 13-9 du CSP:</u> B <u>Localisation sur croquis:</u> M001	Présence d'amiante (sur jugement de l'opérateur)	Matériau non dégradé <u>Résultat EP**</u> <u>Préconisation :</u> Il est recommandé de réaliser une évaluation périodique.

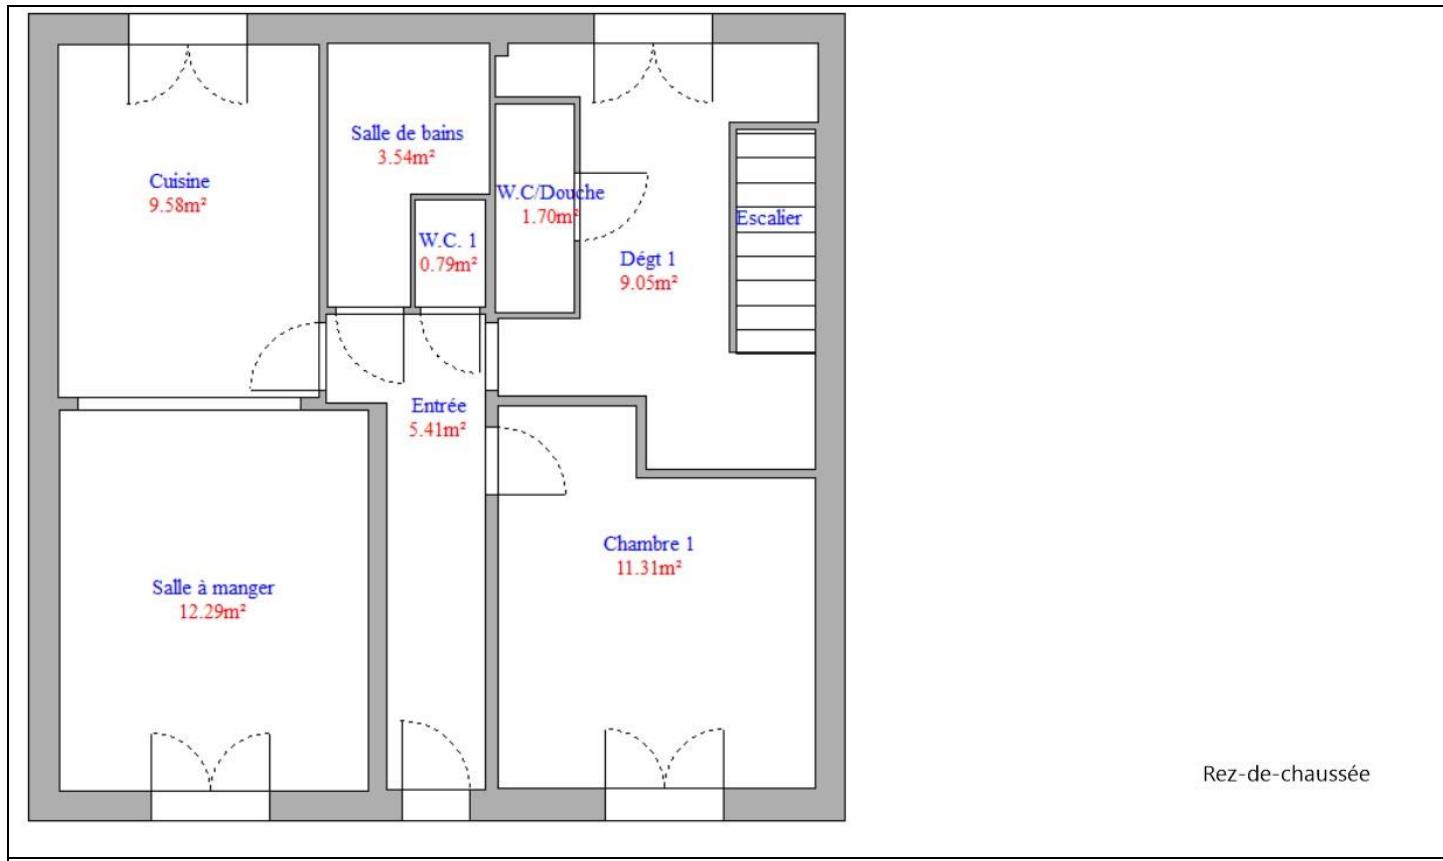
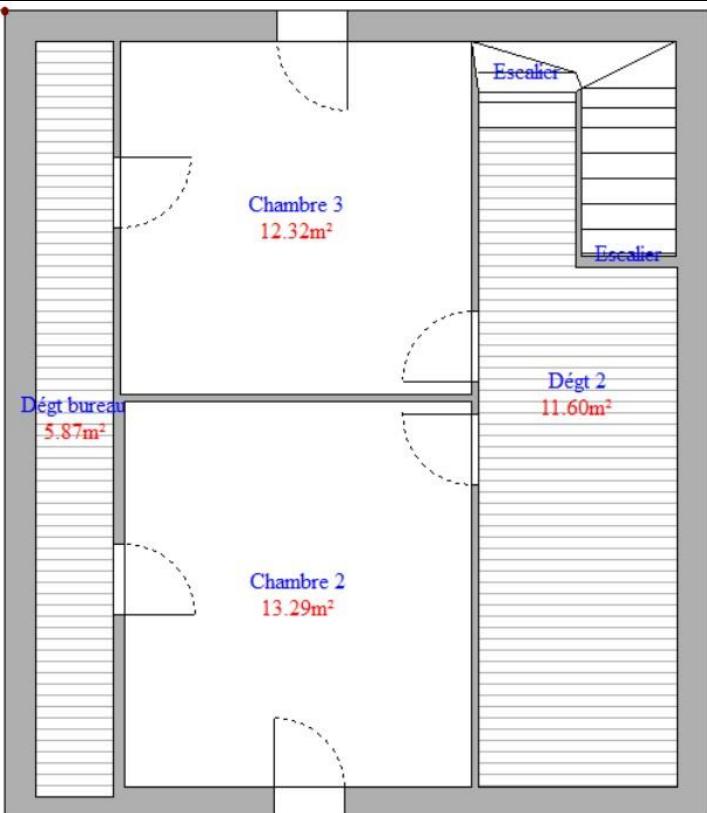
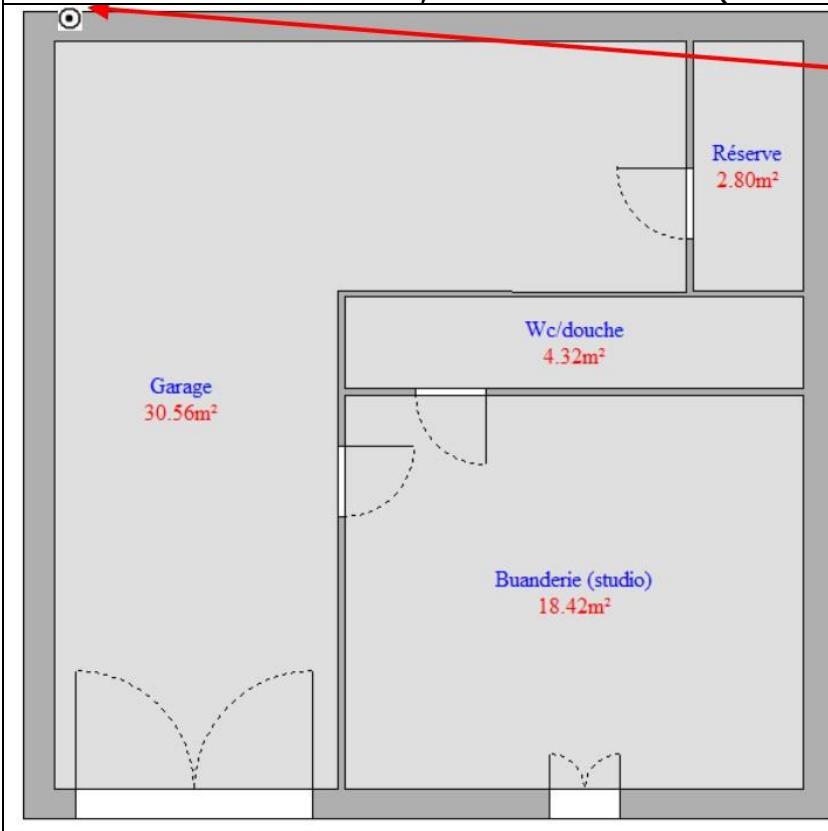
7.1 - Annexe - Schéma de repérage

Planche (croquis) de repérage technique effectué par le cabinet : Ariane Environnement, auteur : RIBEIRO Rui
Dossier n° VIGNAL/ÉPINAY-SUR-SEINE/2017/0810 du 19/10/2017
Adresse du bien : 04, bis rue de la Concorde (non communiqué) 93800 ÉPINAY-SUR-SEINE

Planche (croquis) de repérage technique effectué par le cabinet : Ariane Environnement, auteur : RIBEIRO Rui
 Dossier n° VIGNAL/ÉPINAY-SUR-SEINE/2017/0810 du 19/10/2017
 Adresse du bien : 04, bis rue de la Concorde (non communiqué) 93800 ÉPINAY-SUR-SEINE
