SYNTHESE DES DIAGNOSTICS

Dossier n° :AS-4219

64, Avenue Baptiste Hurel
93150 - LE BLANC MESNIL
Rdc - Lot N°: 03,04, 05 & 06

Description : Appartement T2 situé au Rdc comprenant :
Séjour, Cuisine, Salle d'eau, Chambre 1

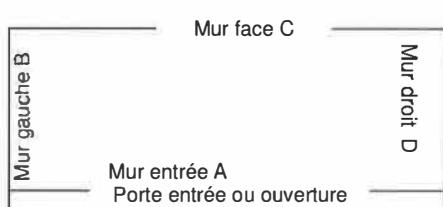
Croquis

A l'intérieur de chaque pièce, les éléments unitaires sont repérés (face, gauche, droite...) dans le sens des aiguilles d'une montre. Si plusieurs entrées existent, celle retenue est définie précisément : gauche, centre, droite, idem si plusieurs fenêtres existent dans la même pièce.

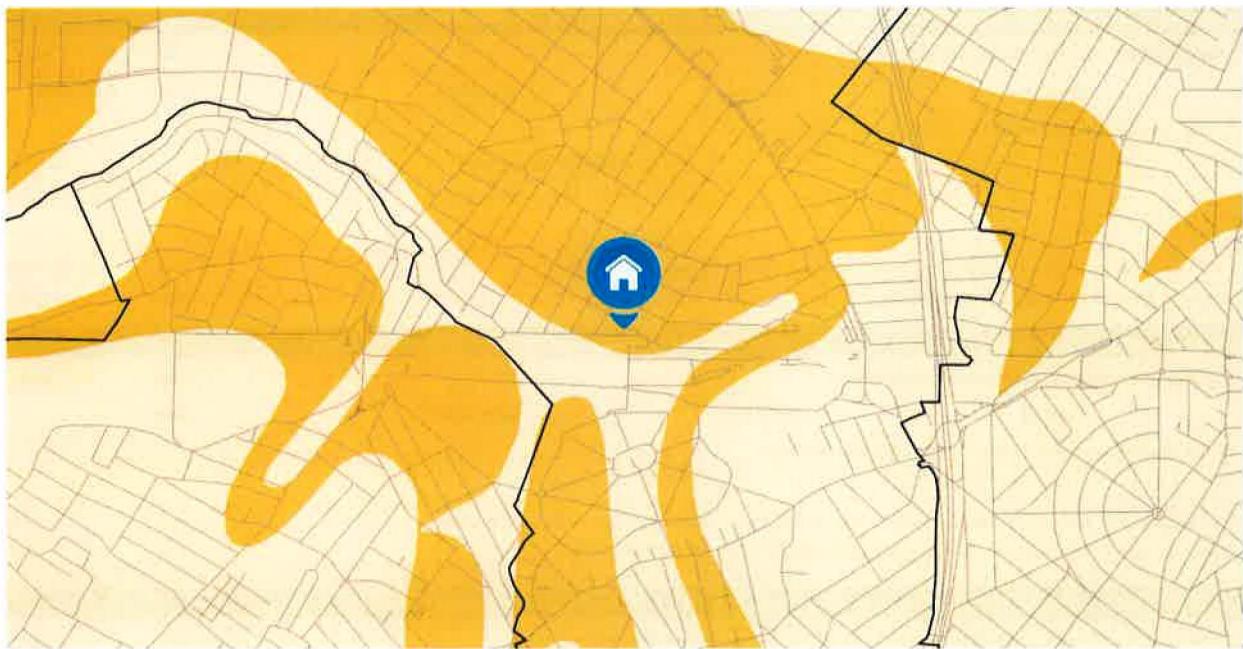
Extrait cartographique du PPR : Mouvements de terrain dus au retrait-gonflement des argiles

Le bien immobilier est situé à l'intérieur d'une zone à risques

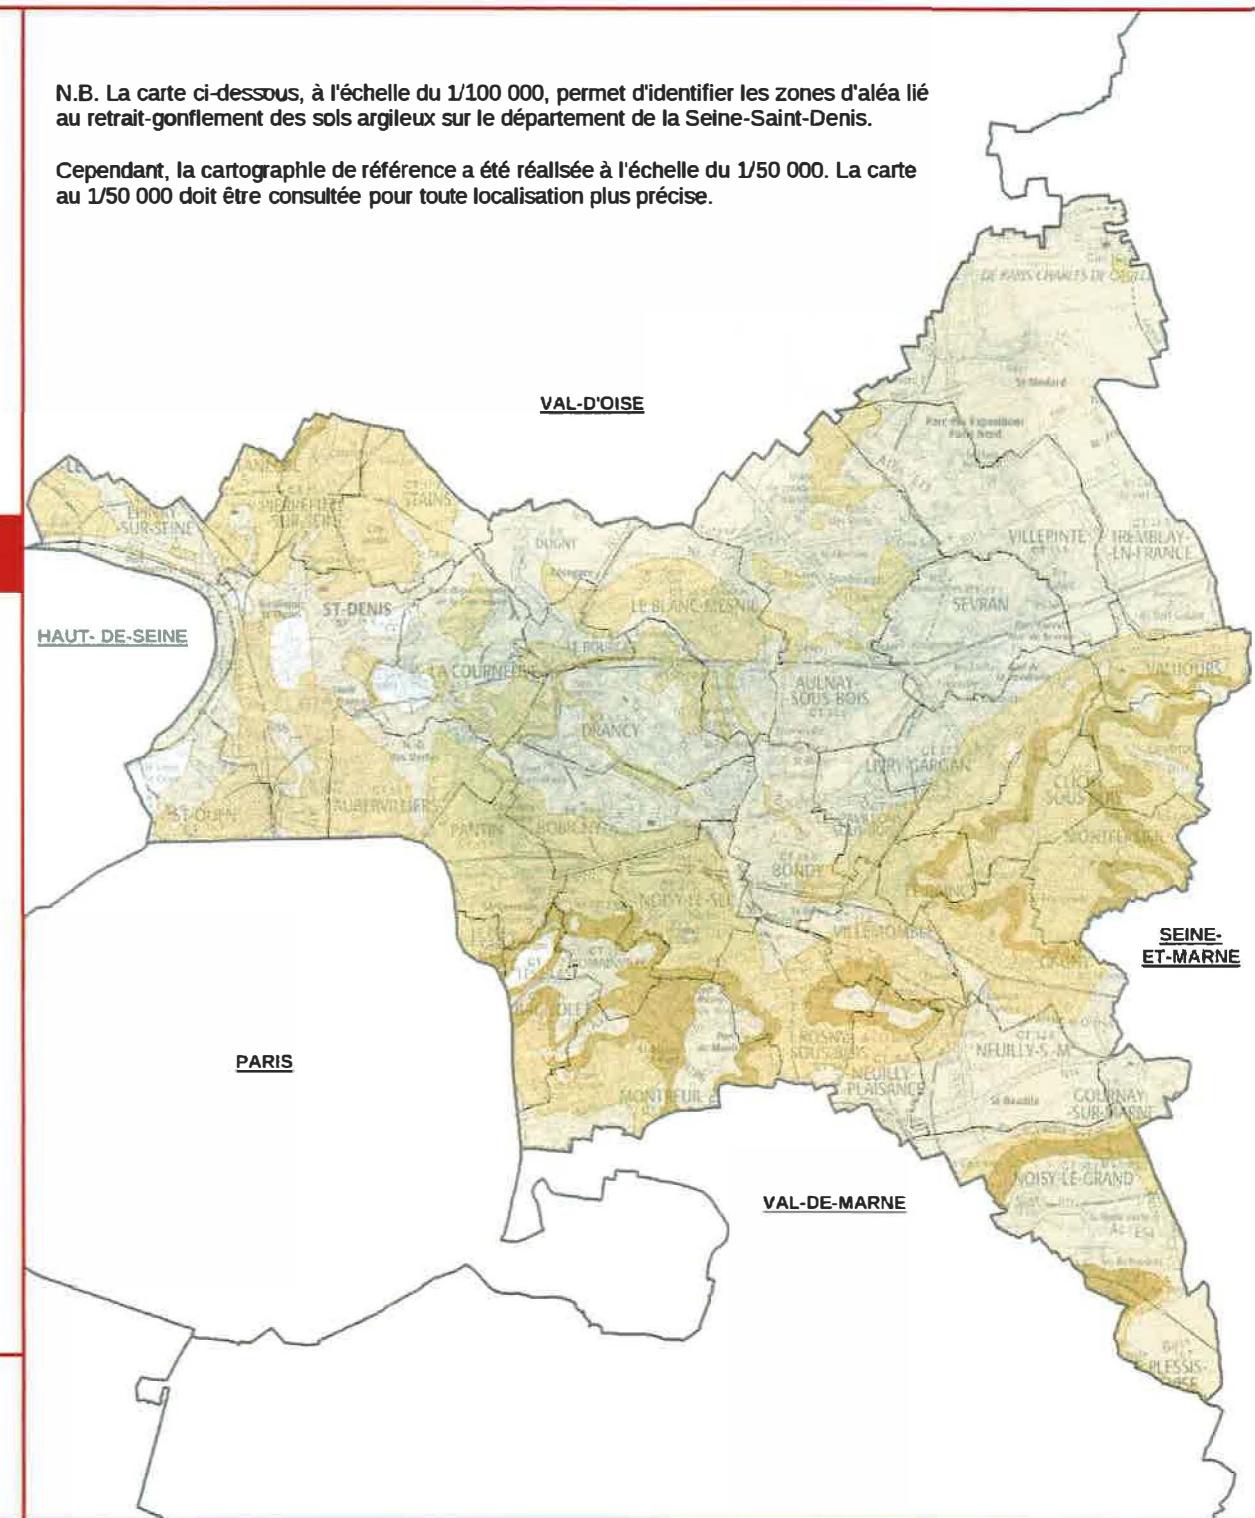
N.B. La carte ci-dessous, à l'échelle du 1/100 000, permet d'identifier les zones d'aléa lié au retrait-gonflement des sols argileux sur le département de la Seine-Saint-Denis.

Cependant, la cartographie de référence a été réalisée à l'échelle du 1/50 000. La carte au 1/50 000 doit être consultée pour toute localisation plus précise.
