SYNTHESE DES DIAGNOSTICS

Dossier n° :AS-4209

27, Avenue Georges Guynemer
93150 - LE BLANC MESNIL
Maison Rue

Année de construction : Avant 1949
Description : Pavillon 3 Pièces comprenant :
Perron, Entrée, Séjour, Cuisine, Toilettes, Palier, Chambre 1, Salle d'eau, Chambre 2, Combles, Garage, Sous-sol.

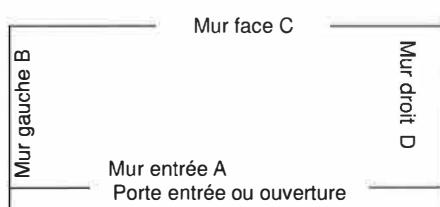
Croquis

A l'intérieur de chaque pièce, les éléments unitaires sont repérés (face, gauche, droite...) dans le sens des aiguilles d'une montre. Si plusieurs entrées existent, celle retenue est définie précisément : gauche, centre, droite, idem si plusieurs fenêtres existent dans la même pièce.

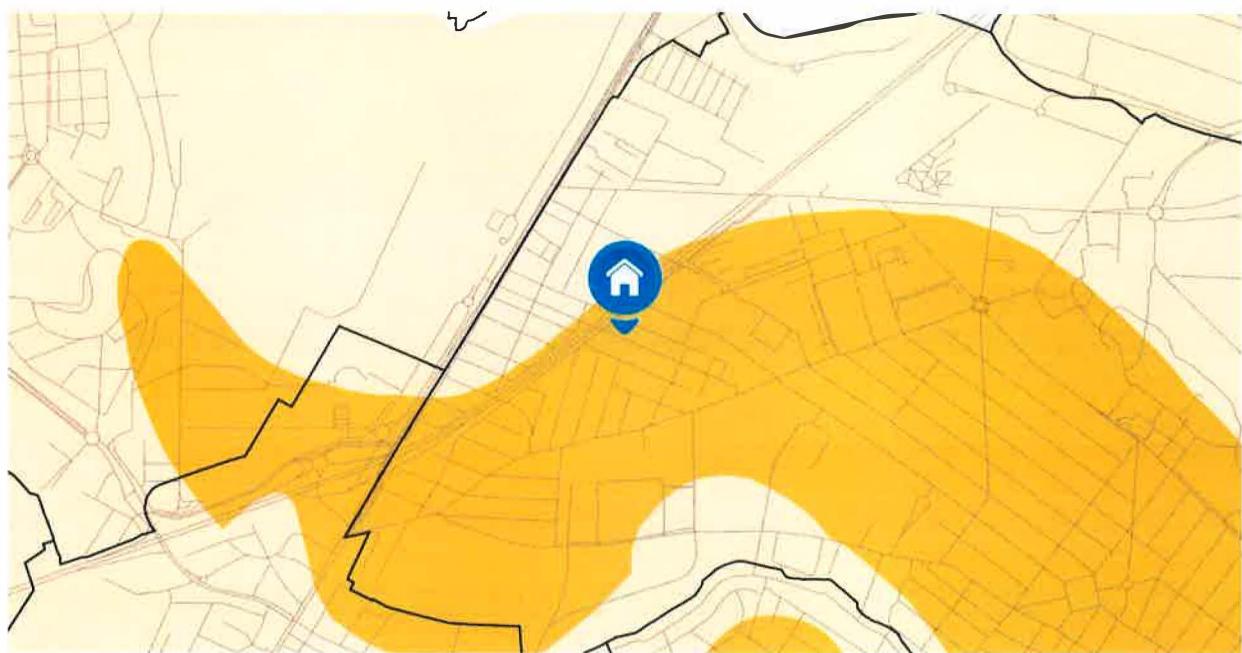
Extrait cartographique du PPR : Mouvements de terrain dus au retrait-gonflement des argiles

Le bien immobilier est situé à l'intérieur d'une zone à risques

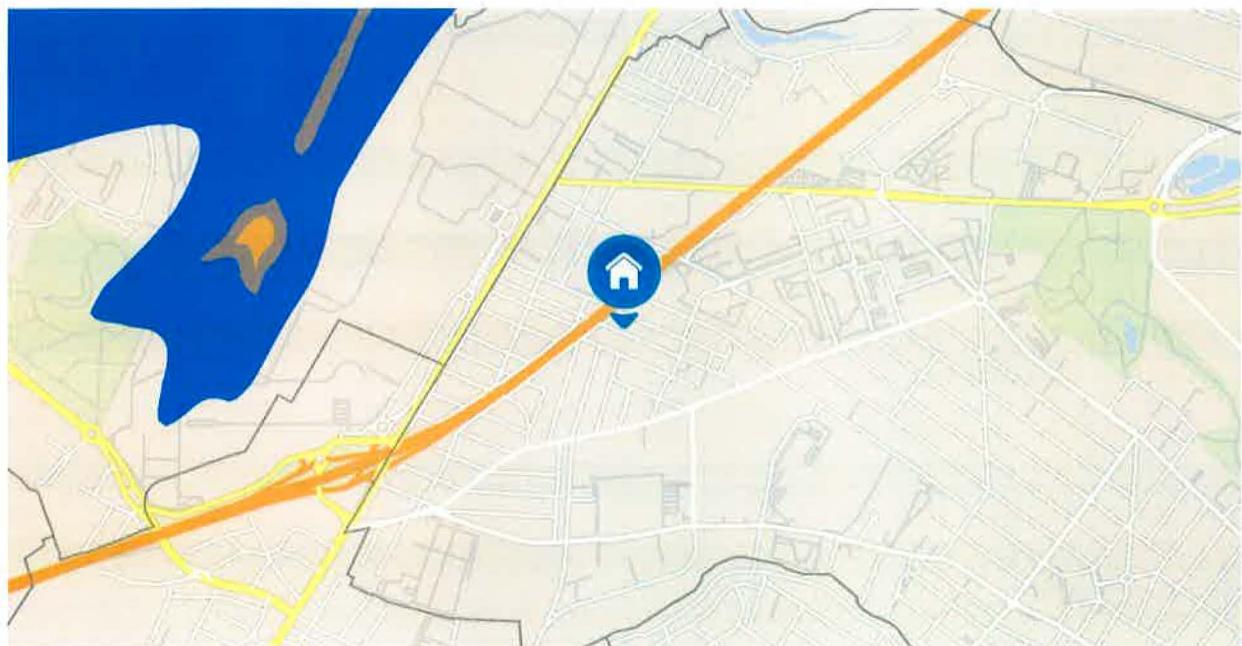
Extrait cartographique du Plan d'Exposition au Bruit

Zone A Zone B Zone C Zone D

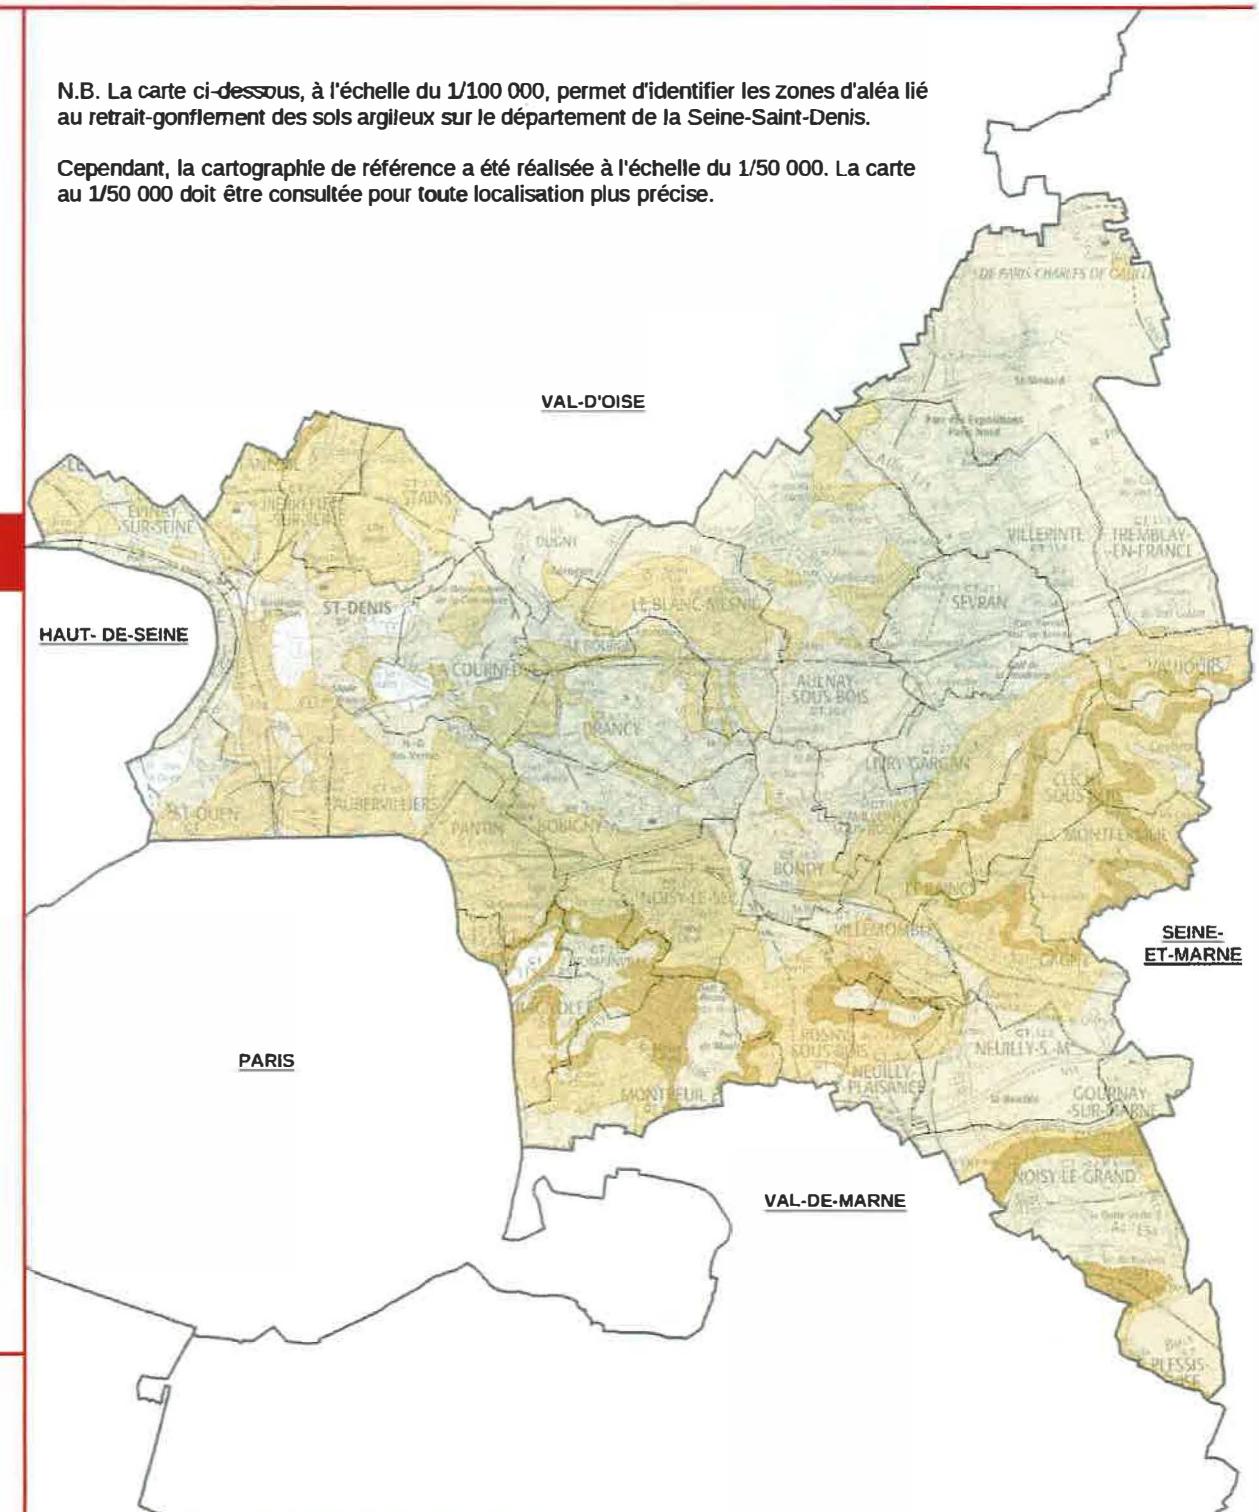
N.B. La carte ci-dessous, à l'échelle du 1/100 000, permet d'identifier les zones d'aléa lié au retrait-gonflement des sols argileux sur le département de la Seine-Saint-Denis.

Cependant, la cartographie de référence a été réalisée à l'échelle du 1/50 000. La carte au 1/50 000 doit être consultée pour toute localisation plus précise.
