Etat des risques naturels, miniers et technologiques

22 rue Saint LOUIS
Cadastral :

commune
VILLEMOMBLE

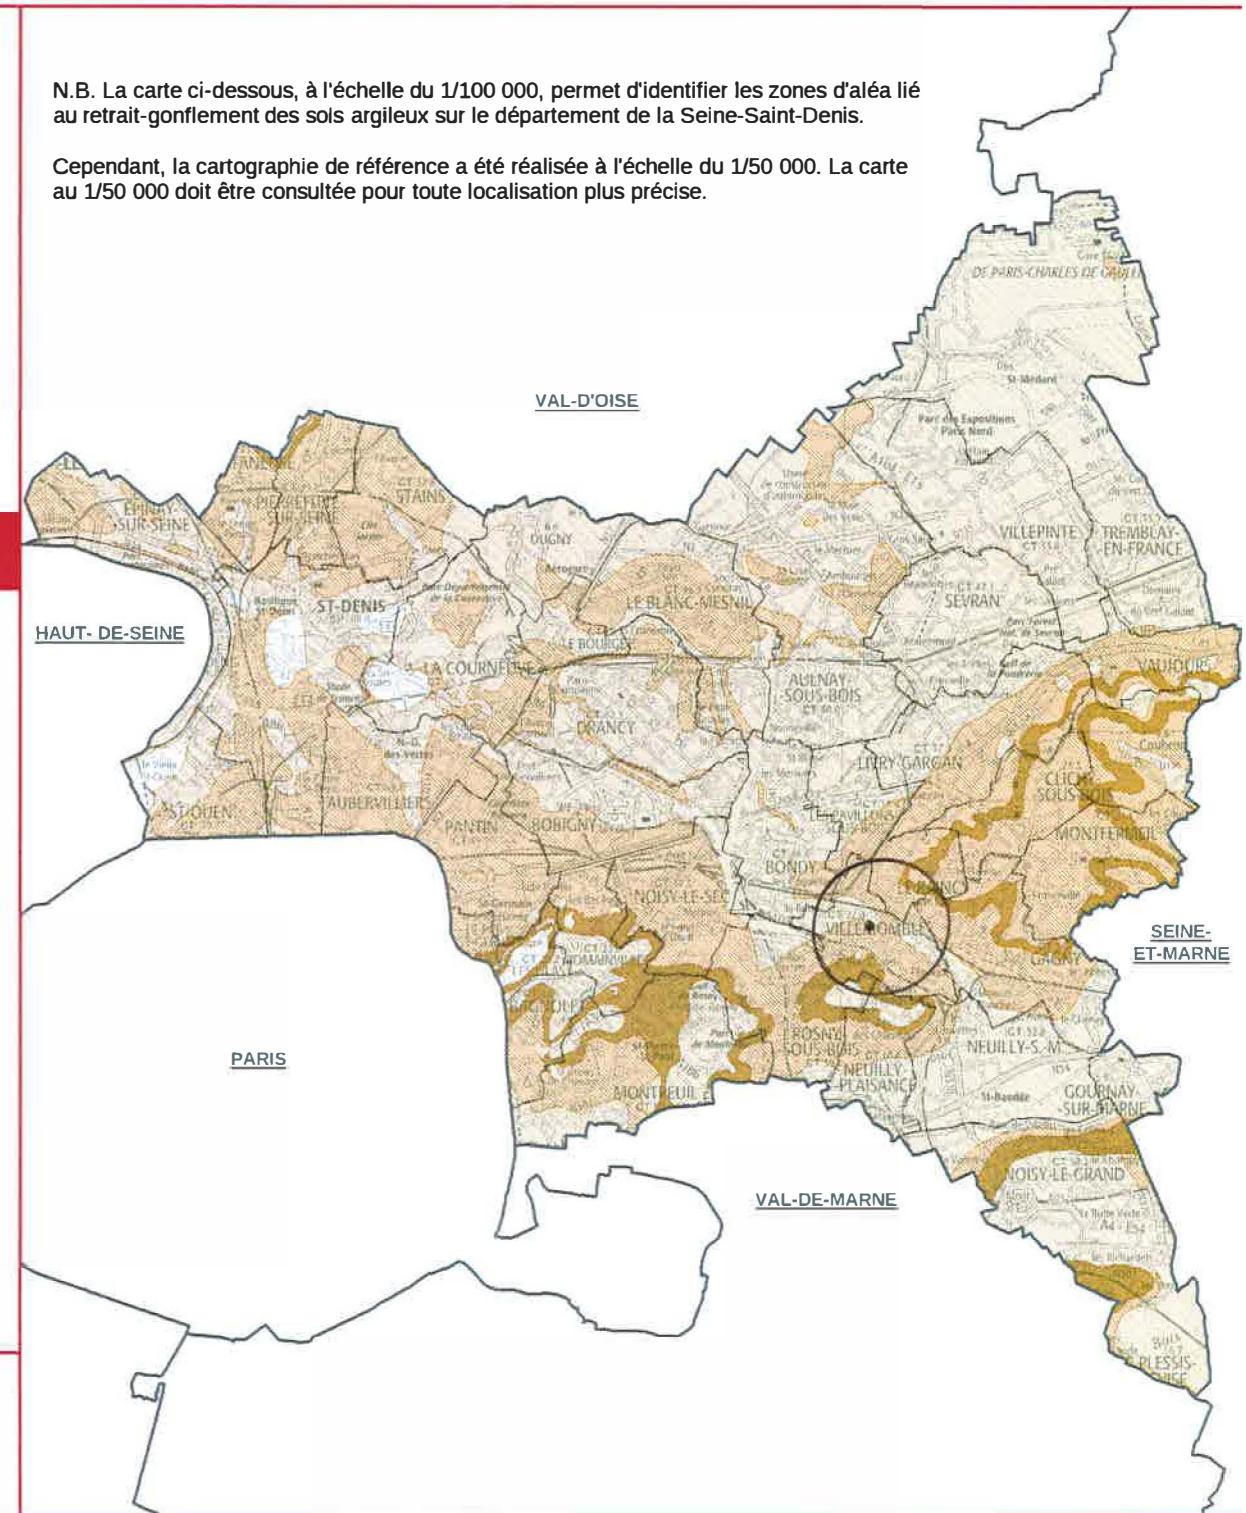
N.B. La carte ci-dessous, à l'échelle du 1/100 000, permet d'identifier les zones d'aléa lié au retrait-gonflement des sols argileux sur le département de la Seine-Saint-Denis.

Cependant, la cartographie de référence a été réalisée à l'échelle du 1/50 000. La carte au 1/50 000 doit être consultée pour toute localisation plus précise.

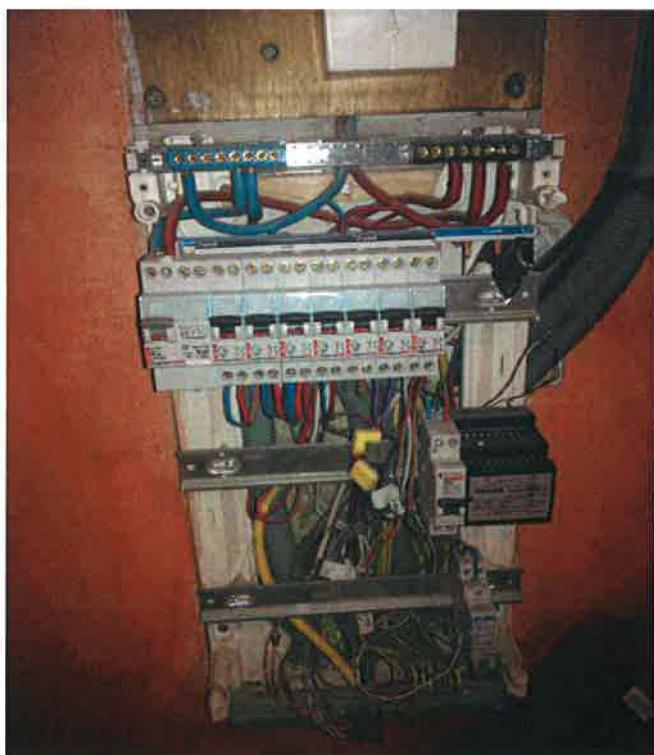
1^{er} tableau dans l'entrée aucune anomalie

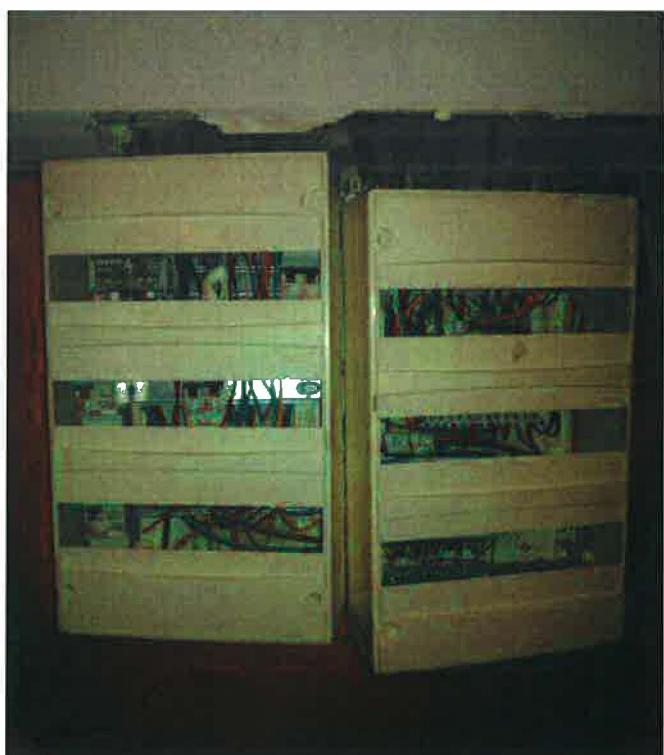
2^{ème} tableau dans le dégagement non accessible et non terminé.

- Faire appel à un installateur électricien qualifié pour supprimer les anomalies constatées et contrôler les points n'ayant pas pu être vérifiés.

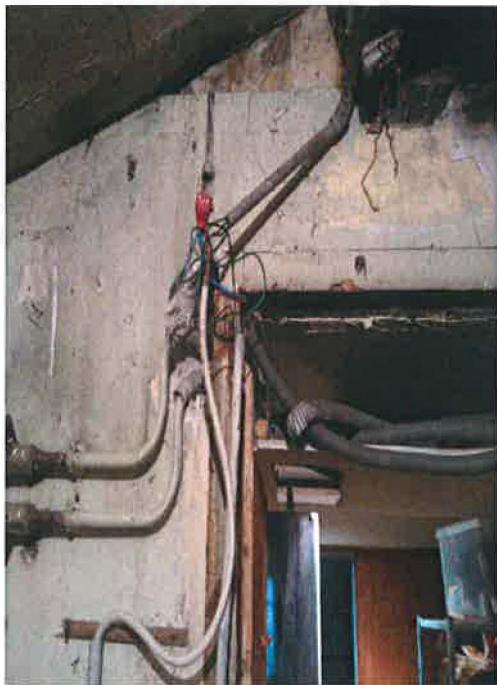
RDC : débarras/conducteurs non protèges

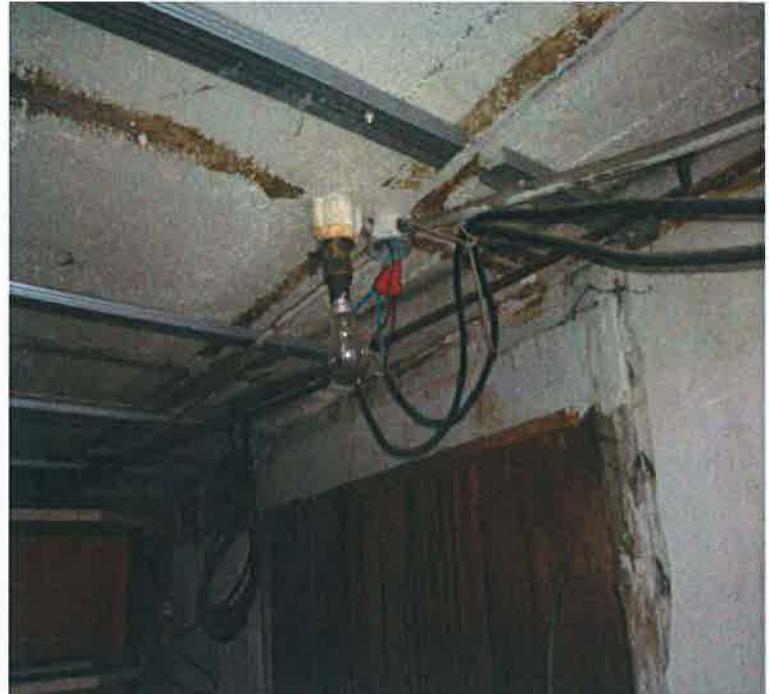
RDC : garage/matériels vétustes et non adaptés, conducteurs non protèges, boite sans cache, canalisation sans fixation...

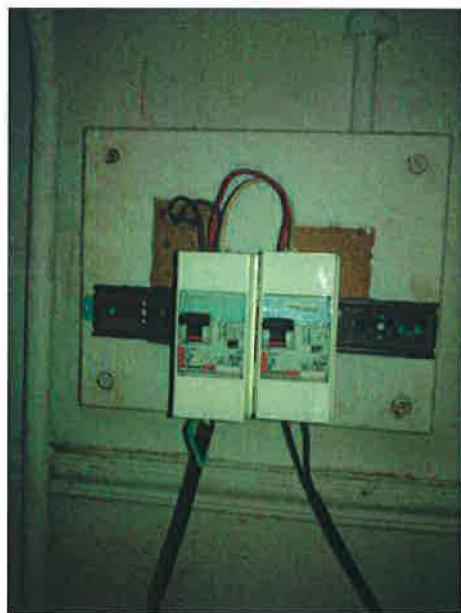
RDC : Chaufferie conducteurs non protèges.
