SYNTHESE DES DIAGNOSTICS

Dossier n° :AS-3968

18, Rue du Globe
93240 - STAINS

Année de construction : Avant 1949
Description : Pavillon 4 Pièces comprenant :
Entrée, Séjour, Salle d'eau, Chambre 1, Chambre 2, Cuisine, Jardin, Combles, Cave

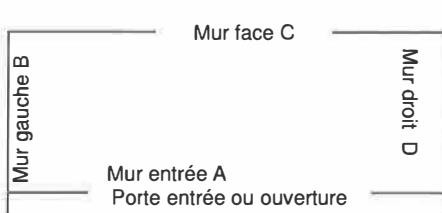
Croquis

A l'intérieur de chaque pièce, les éléments unitaires sont repérés (face, gauche, droite...) dans le sens des aiguilles d'une montre. Si plusieurs entrées existent, celle retenue est définie précisément : gauche, centre, droite, idem si plusieurs fenêtres existent dans la même pièce.

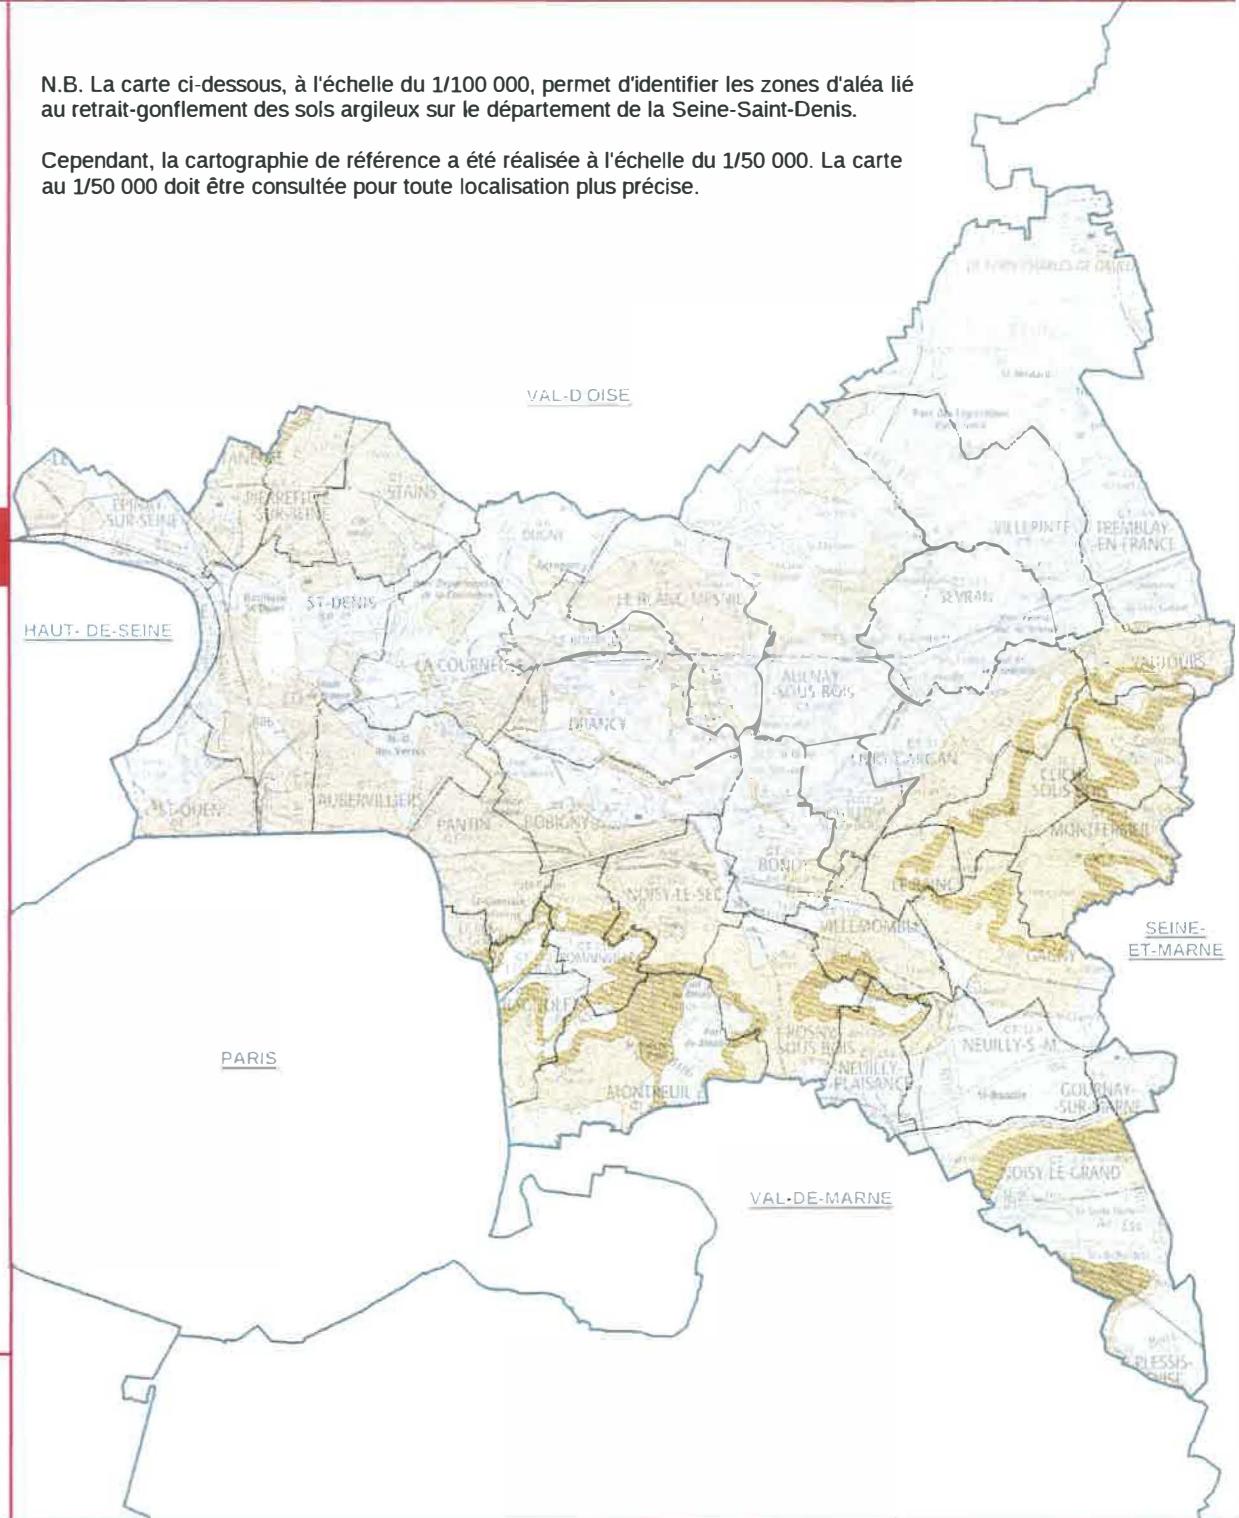
N.B. La carte ci-dessous, à l'échelle du 1/100 000, permet d'identifier les zones d'aléa lié au retrait-gonflement des sols argileux sur le département de la Seine-Saint-Denis.

Cependant, la cartographie de référence a été réalisée à l'échelle du 1/50 000. La carte au 1/50 000 doit être consultée pour toute localisation plus précise.
