### **Dossier Technique Immobilier**

Numéro de dossier : WOODSLEY-ANJEL/LES PAVILLONS-

SOUS-BOIS/2020/2060

Adresse :..... 115 Avenue Aristide Briand,

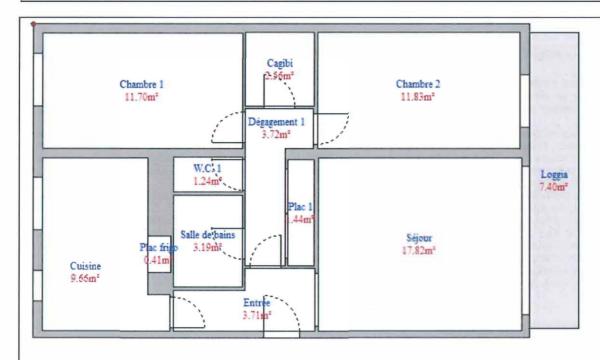
#### 7.1 - Annexe - Schéma de repérage

Planche (croquis) de repérage technique effectué par le cabinet : Ariane Environnement, auteur : RIBEIRO Rui Dossier n° WOODSLEY-ANJEL/LES PAVILLONS-SOUS-BOIS/2020/2060 du 16/01/2020 Adresse du bien : 115 Avenue Aristide Briand, (88, cave lot n°223 et parking lot n°363) 93320 LES PAVILLONS-SOUS-BOIS
